SUPERVISION DE OBRA RESIDENCIAL ICAZA

Reporte profesional que para obtener el título de **Arquitecto** presenta:
Gerardo Fernández Márquez

Marzo 2007

Edificio de departamentos de 6 niveles

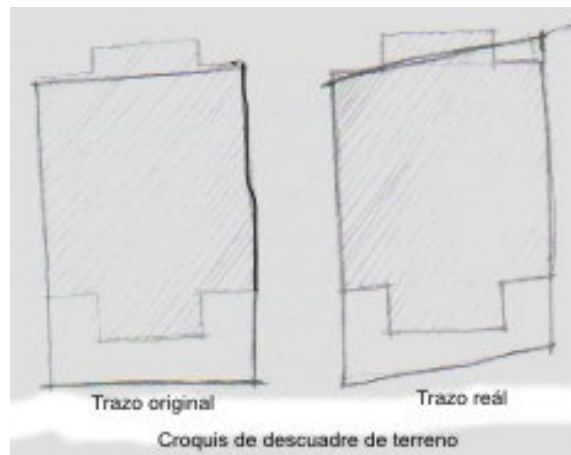
Al realizar el trazo del edificio, se encontró un descuadre del terreno que no estaba contemplado en el proyecto, por lo que se tuvo que ajustar el trazo del proyecto a la forma romboidal del terreno.

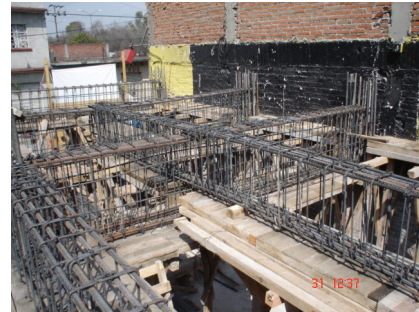
Las secciones de las trabes que llegan a medir 90cm de alto ocasionaron que se cambiaran de sitio los arbotantes en planta baja

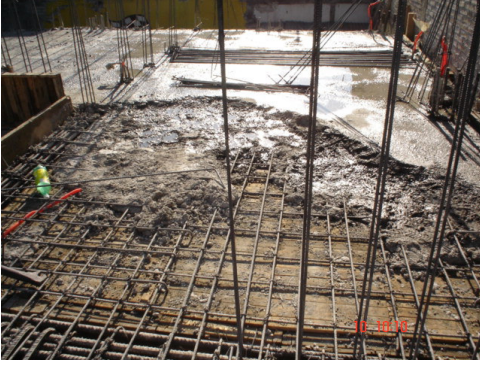
Colado interrumpido por inconsistencias en el armado

El día del colado de las trabes y la losa de primer nivel se **detuvo** el colado al llevar solo un tercio del total de la sección a colar, debido a fuertes inconsistencias e importantes omisiones del proyecto estructural, en el armado de la losa; como falta de bastones, falta de varillas para desplantar castillos, falta de bastones de refuerzo en la sección del volado. Cabe señalar que la sección colada ya estaba armada en su totalidad. Se le solicitó a la constructora reprogramar el colado de la sección faltante de la losa y trabes y se citó al DRO y al CSE para tomar una decisión, entre demoler la sección de losa colada o agregar un aditivo al concreto para lograr su total adherencia y su resistencia óptima. Por decisión tanto del DRO, del CSE y de la **supervisión de Restaura** se acordó agregar un aditivo **pegante** tipo Adecón al concreto colado en primera instancia.

Días después se realizó el colado de la sección faltante de la losa y trabes de primer nivel, se aplicó una capa de Adecón en la losa y trabes coladas con anterioridad; dicho colado se realizó con concreto premezclado $f'c = 250$ kg/cm².

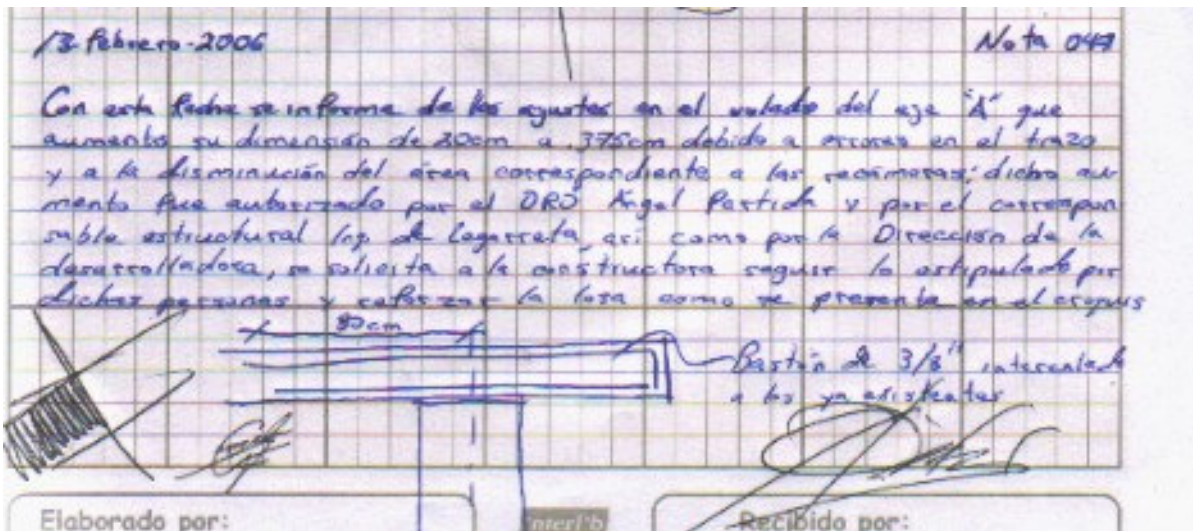
Derivado de este error se hizo una revisión general de la obra, encontrándose un error en el trazo del proyecto desde la cimentación, que reducía en 15 cms el largo del edificio y por lo tanto del espacio de cada departamento; se acordó junto con el DRO y el CSE, aumentar en 15 cms el volado de la parte frontal del edificio, esto para no perder área útil en los departamentos, dicho cambio se asentó en bitácora.

En el mismo sentido el DRO solicitó un refuerzo de bastones de acero en el volado de cada losa ya que aumentó su sección y esto no estaba contemplado en el proyecto estructural por lo que la decisión es precautoria dado que cambio el momento flexionante del acero.

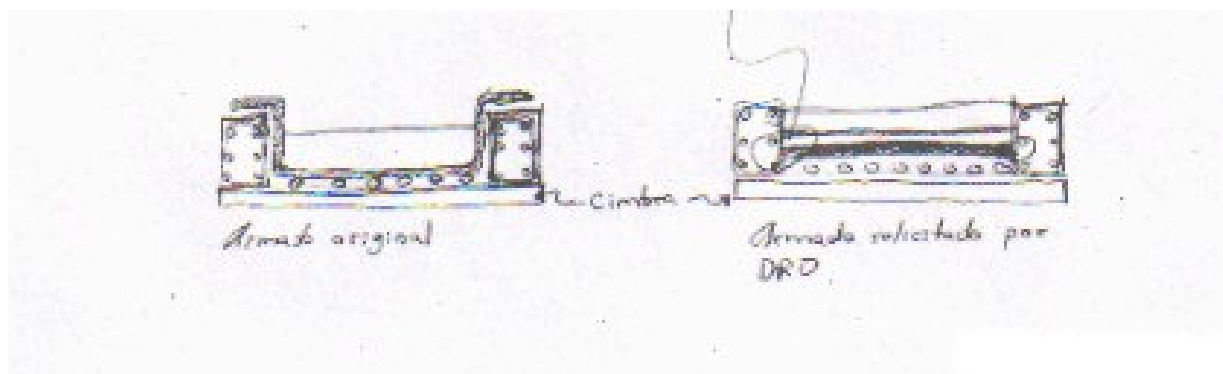
Corrección de armado de charola de baños

El DRO solicitó se cambiara la colocación del armado de acero en la charola de baños, para que trabajara de mejor manera y aprobó el resto del armado de muros y de losa sin contratiempos.

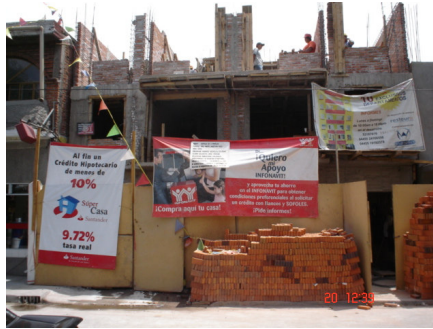
Fachada del edificio al terminar trabajos de albañilería de segundo nivel

Al realizar los trabajos de albañilería correspondientes a los muros de tabique de segundo nivel, se le hizo hincapié a la empresa constructora en que la junta de mortero del tabique no debía ser mayor a 1.5 cms; con dicha observación se obtuvo una calidad bastante buena en lo que a los muros de tabique se refiere.

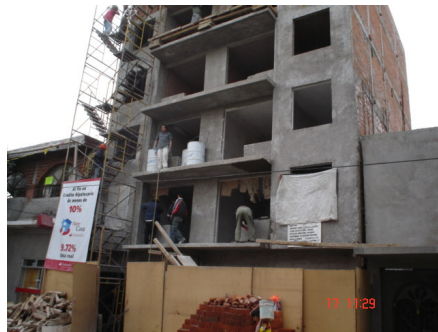
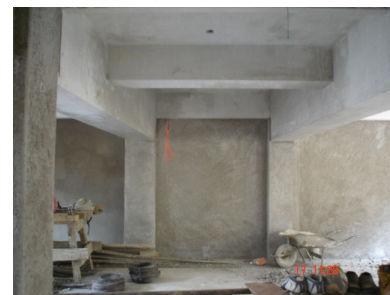
Aplanado fino de yeso y mortero en PB y fachada

Cabe señalar que la mala calidad de la cimbra utilizada en el colado de las losas y muros de concreto, provocó que el espesor del aplanado de yeso en plafones y muros fuera demasiado grueso, llegando a ser de 3cm en algunas secciones.

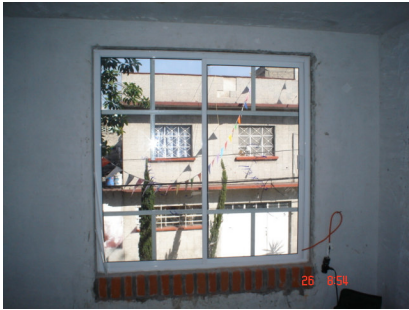
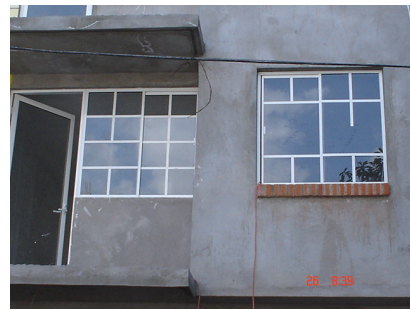
Detalle de cancelería en puertas y ventanas

En esta partida tuve muchos problemas debido a la mala calidad con la que trabajaba el contratista, ocasionándonos mucho retraso al tener que regresarle casi la totalidad de las ventanas en la primera entrega.¹³

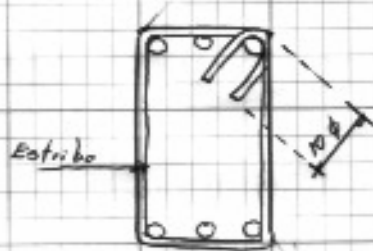
Para varilla (estribo) #3

Se hace la observación de que todos los estribos deberán hacer el doblez como se indica en los planos estructurales, a 135° y con una longitud de 10 diámetros:

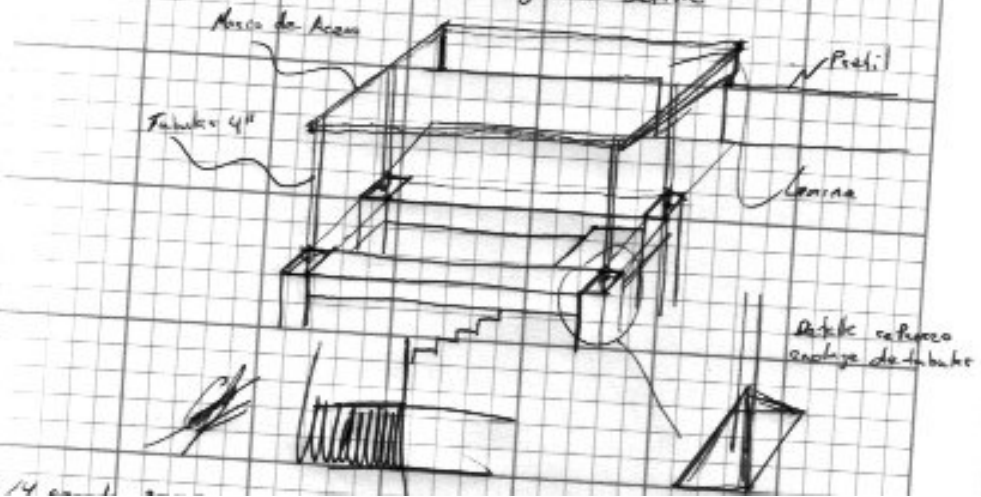
En esta fecha se informa a la constructora sobre el comate de acero (Etap) en el nivel de azotea. Las Columnas solo llegaron al nivel de Azotea, en de ahí se arribaron con perfiles tubular de 4 pulgadas utilizando techumbre de lamina negra calibre pintada de color, como se muestra en el siguiente detalle.
