**ESTUDIO ESTADÍSTICO DE EFECTOS QUE INFLUYEN EN EL DAÑO
SÍSMICO ANALIZANDO ESTRUCTURAS EXISTENTES EN LA CIUDAD DE
MÉXICO DURANTE LOS SISMOS DE 1957 Y 1985 CON AYUDA DE
SISTEMAS DE INFORMACIÓN GEOGRÁFICA**

TESIS

MAESTRO EN INGENIERÍA

MÉXICO D.F., MARZO DE 2007

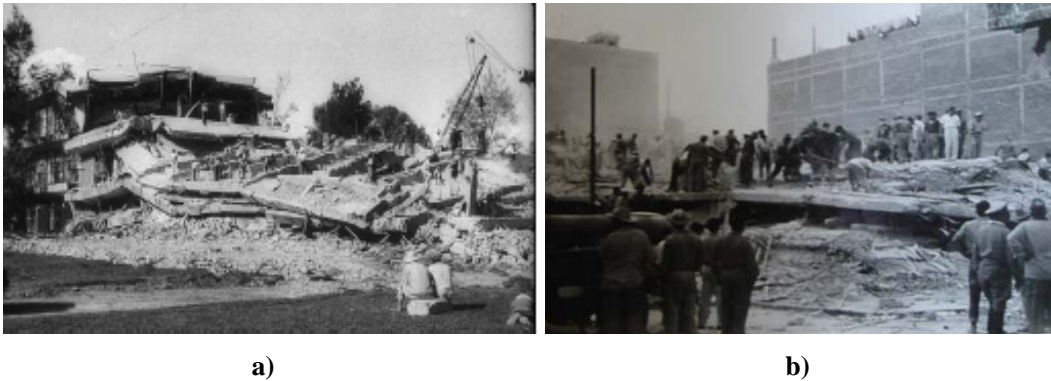
Figura 2.4 Colapsos totales: a) Escuela Superior de Ingeniería y Arquitectura, IPN y b) Edificio en esquina de las calles de Frontera y Álvaro Obregón.

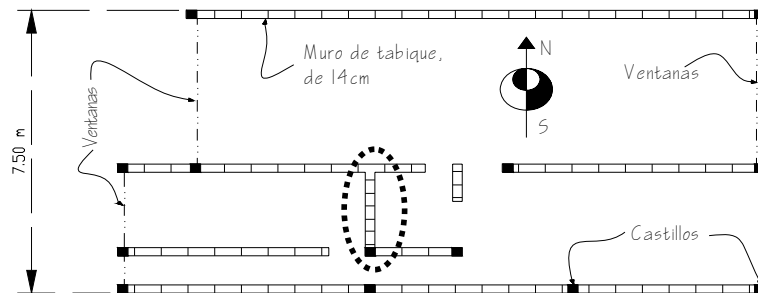
Figura 2.5 Plano de planta baja de la casa en la cerrada de Romero de Terreros # 52. Solo tenía un muro de 2.5m en el sentido Norte-Sur (Marsal, 1958).

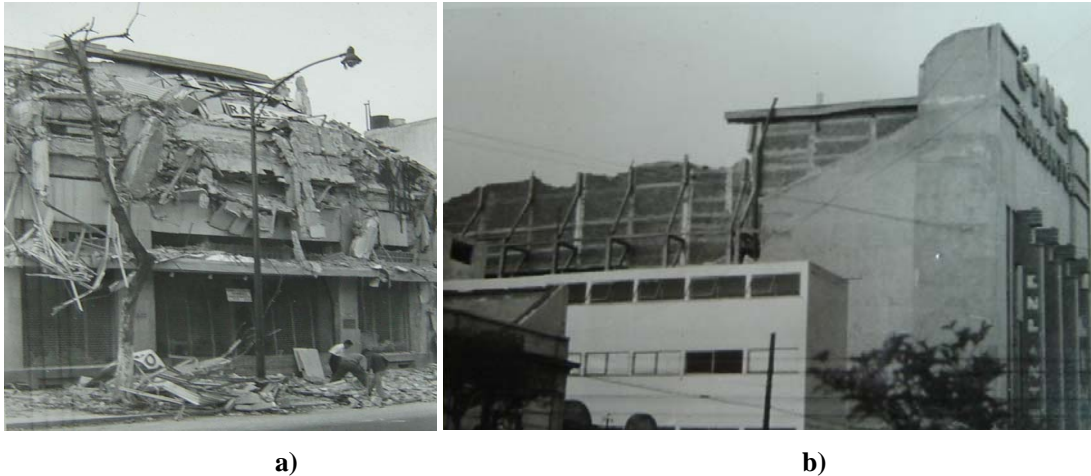
Figura 2.6 Colapsos parciales: a) edificio en Insurgentes # 377, sólo la planta baja quedó en pie y b) Cine Encanto que perdió el techo y parte de los muros.

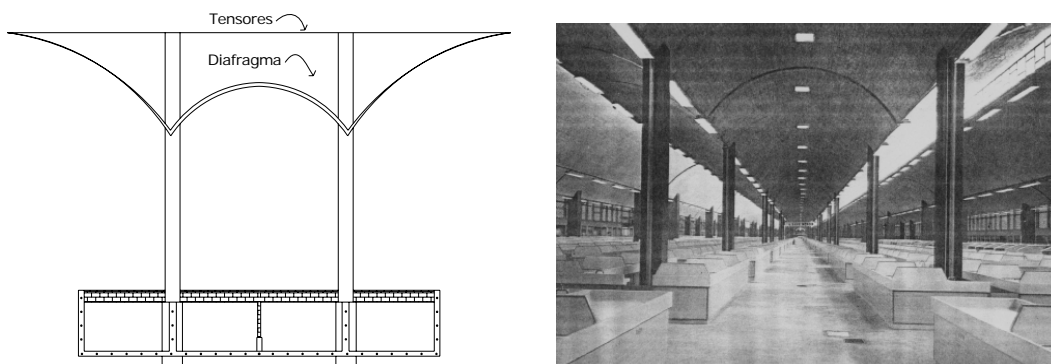
Figura 2.7 Mercado de la Merced, sufrió la caída de una parte de la cubierta (a la izquierda esquema de la estructuración original, Marsal, 1958)

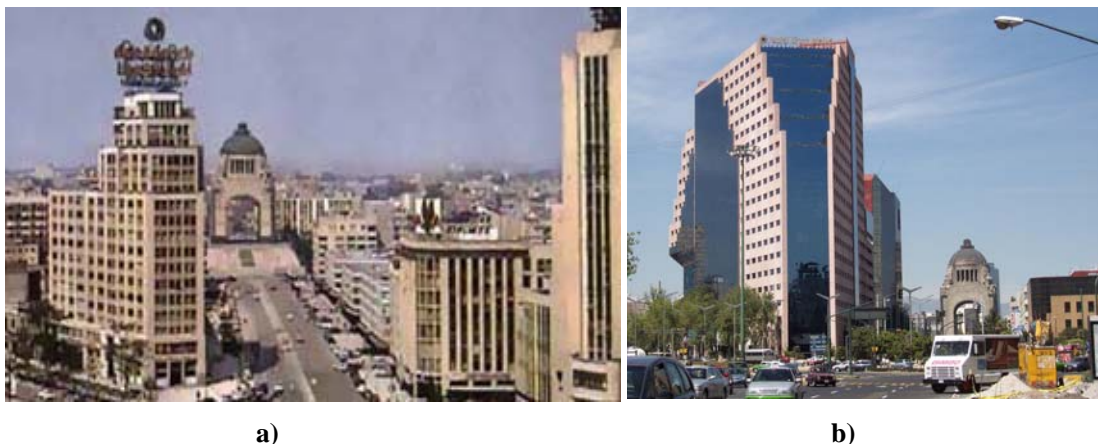
Figura 2.17 a) edificio Corcuera (57-Corcu en tabla 2.1) ubicado en esquina y con planta muy irregular por encontrarse en un cruce de calles en diagonal, fue demolido después del sismo por los daños tan severos que sufrió y b) edificio actual en la misma esquina con características muy similares al anterior.

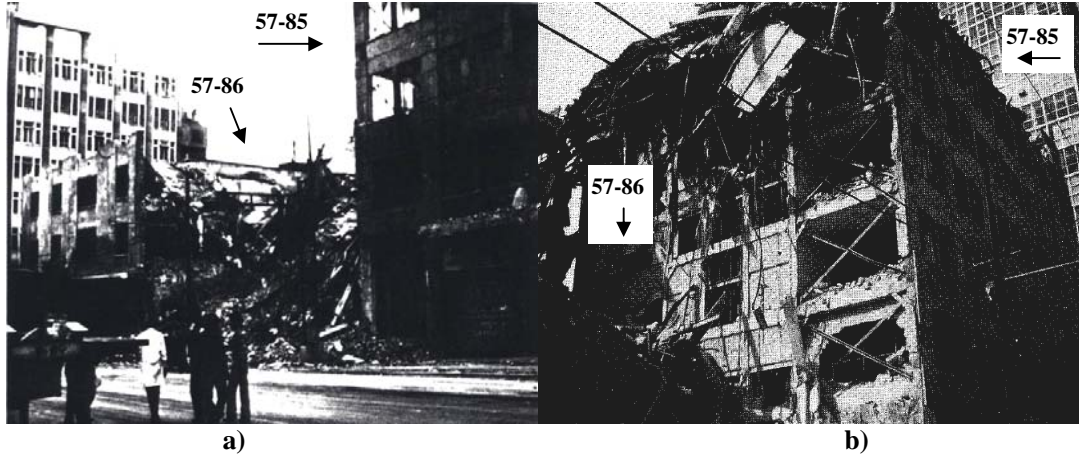
Figura 4.7 Ejemplo de daños por golpeteo durante el sismo del 19/09/85, a) estructura 57-86 sufrió colapso total al ser aplastada por los niveles superiores del edificio vecino, b) estructura 57-85 sufrió colapso parcial de los 5 niveles superiores, zona donde coincidía con el último piso del edificio vecino.

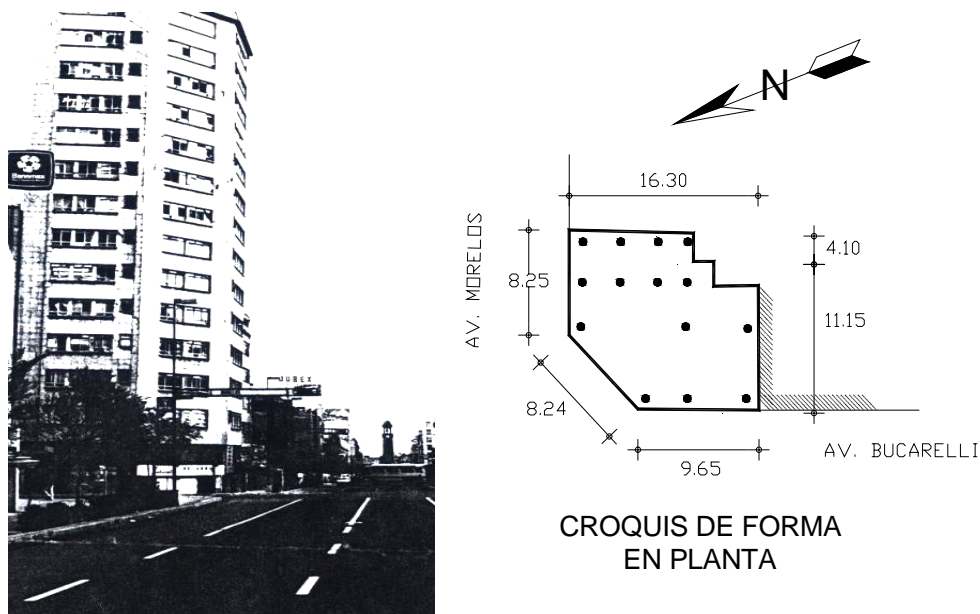
Figura 4.14 Estructura 57-59 (tabla C.1) presentó asentamientos diferenciales tan graves durante el sismo del 19/09/85 que a pesar de sólo haber tenido daños estructurales moderados se optó por demolerla.

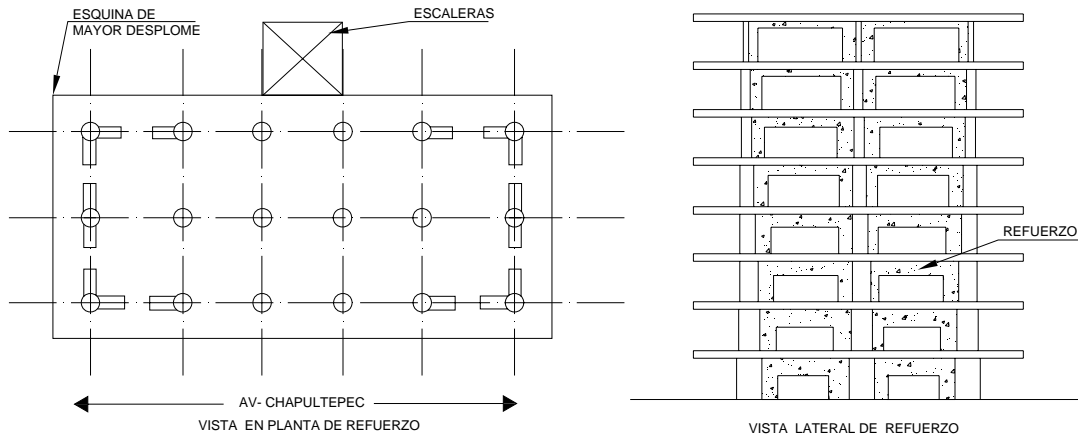
Figura 4.18 Croquis de refuerzo en estructura 57-12 antes del sismo de 1985 clasificado como bueno, fue hecho de forma simétrica; presentó daño leve después del sismo.

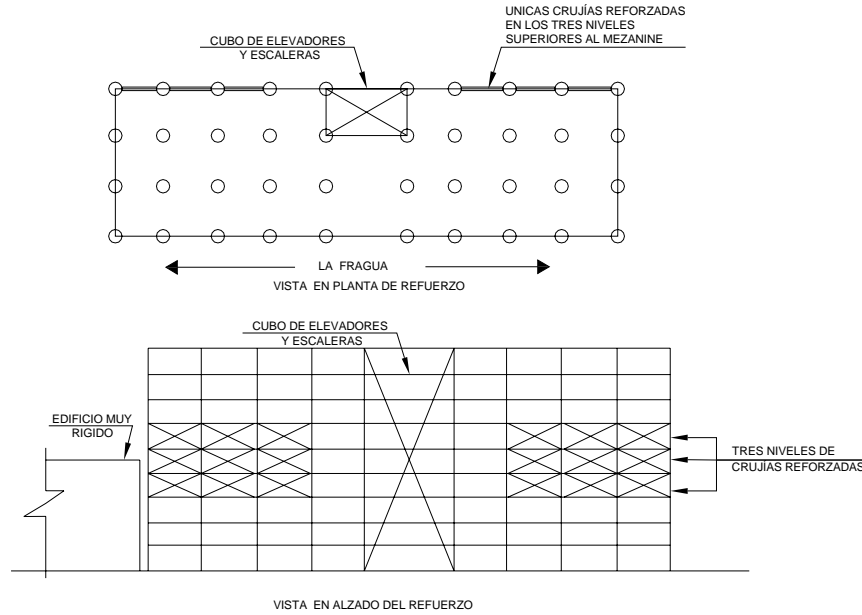
Figura 4.19 Croquis de refuerzo en estructura 57-53 antes del sismo de 1985 clasificado como mal realizado, solo se reforzaron los pisos intermedios y en forma asimétrica; presentó colapso parcial de últimos 4 pisos.
