SUPERVISIÓN TÉCNICA Y ADMINISTRATIVA DE PLATAFORMAS  
HABITACIONALES PARA LA SONDA DE CAMPECHE,  
PROYECTO KU-MALOOB-ZAAP.

REPORTE QUE PARA OBTENER EL TÍTULO DE ARQUITECTO PRESENTA:

**REPORTE #63**  
**SEMANA DEL 24 AL 30 DE SEPTIEMBRE DE 2006**

**SUPERVISIÓN TÉCNICA Y ADMINISTRATIVA DEL CONTRATO DE OBRA PÚBLICA No. PEP-O-IE-336/04, RELATIVO A LAS PLATAFORMAS MARINAS HABITACIONALES DENOMINADAS HA-KU-M Y HA-KU-S ENCOMENDADAS A LA SUBDIRECCIÓN DE INGENIERÍA Y DESARROLLO DE OBRAS ESTRATÉGICAS**

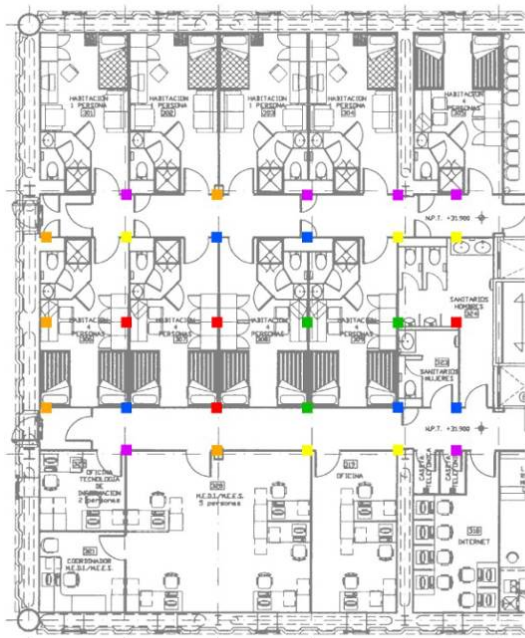
4.- Planta de defromaciones.

1.- En el momento en el que se estaban colando los pisos del tercer nivel de HA-KU-M, cuya estructura es de vigas de acero que soportan placas del mismo material, detecte una deformación fuera de lo normal en la placa del sector norte-centro del tercer piso de la plataforma, por lo que decidí realizar un levantamiento topográfico en dicho sector (ver imagen 4). La contratista utilizó concreto como agente nivelador en el sistema de pisos, por lo que argumentaban que dicha deformación no tenía importancia, sin embargo, les hice notar que el peso agregado del concreto necesario podía generar una deformación mayor, además de elevar el costo de construcción. Por lo anterior solicite una revisión a la ingeniería y los resultados de ésta concluyeron que dicho esfuerzo se encontraba muy cerca del límite permitido según las normas internacionales a las que está sujeto el contrato. La propuesta que hice para resolver el problema fue acotar la sección que sufrió mayores deformaciones, utilizando los muros como límite (permitiendo así un cambio de nivel ligero que pasara desapercibido) en donde se colaría media pulgada menos del firme de concreto, bajando así el peso y costo de la construcción. La propuesta fue recalculada por los ingenieros y aceptada por la gerencia de obra.

DEFORMACION DE PLACA  
EN PISOS DEL TERCER NIVEL  
NORTE-CENTRO DE HA-KU-M

- 2 1/4"
- 2 1/8"
- 2"
- 1 7/8"
- 1 1/2"
- 1 1/4"

Medidas desde borde superior de la canaleta hasta la placa del piso, la canaleta mide 1 1/4"

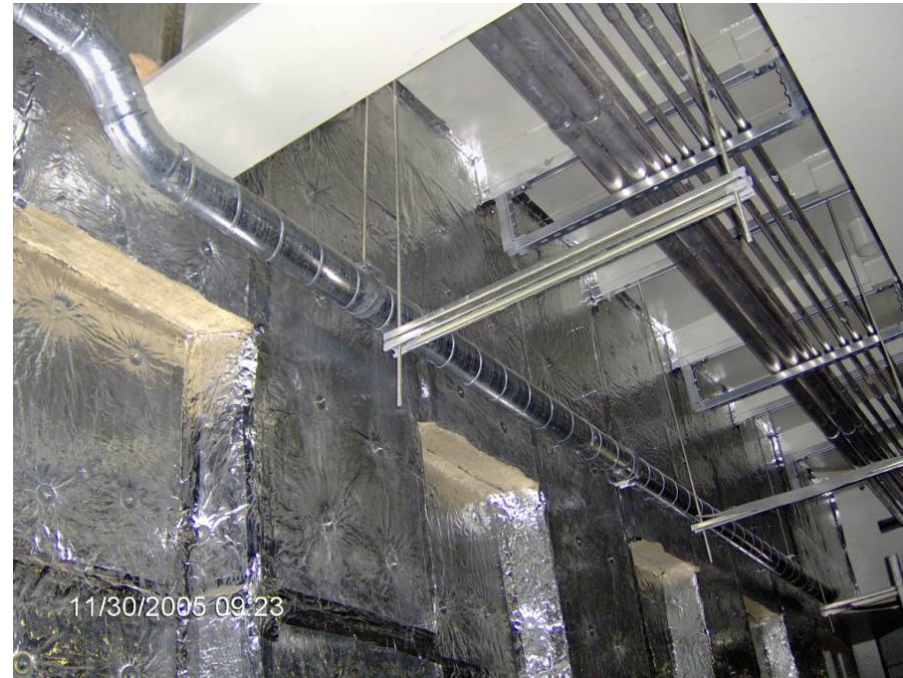
5.- Doble capa de aislamiento termico en los muros exteriores.

2.- Una vez instaladas las 2 compresoras del sistema de HVAC de las plataformas, la residencia de obra de PEMEX le solicitó a la contratista una revisión al cálculo de enfriamiento, utilizando un método de cálculo acorde a normas internacionales. El cálculo original se había realizado con métodos del país de origen de las compresoras y no cumplían con los estándares del contrato. El resultado de este análisis hizo notar que ambas compresoras trabajando a la vez eran necesarias para cubrir la carga de enfriamiento necesaria, siendo que la razón para que se instalen 2 compresoras es que se releven por causas de mantenimiento. Dado que cambiar de compresoras resultaba en un costo demasiado elevado, le propuse a la residencia de obra colocar una segunda capa de lana mineral (ver imagen 5) en los muros exteriores, con el fin de disminuir la carga de enfriamiento, en vez de aumentar la capacidad de las compresoras. Esta solución impactaría menos al contrato en tiempo y costo pues se podrían utilizar las compresoras que ya estaban instaladas, siendo que la lana mineral, es un material barato que se puede colocar con poca mano de obra.

La residencia de obra solicitó que se realizaran los cálculos de enfriamiento de nuevo, tomando en cuenta la segunda capa de aislante térmico propuesta por la supervisión. Se realizaron los cálculos y resultaron satisfactorios; la gerencia de obra decidió implementar mi sugerencia. El costo agregado, derivado de este problema fue absorbido por la contratista ya que la situación se generó porque su cálculo original de enfriamiento no estuvo sujeto a los parámetros indicados en su contrato de obra.

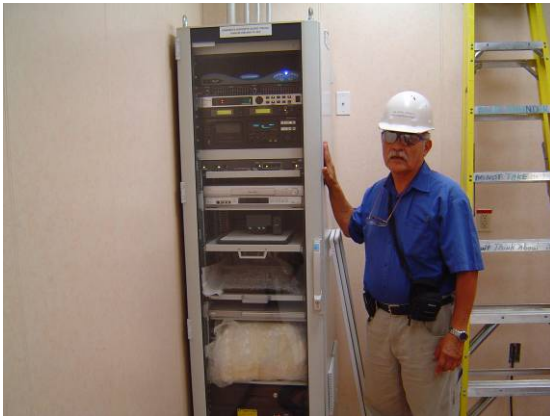
**Pendiente el recorrido de terminación mecánica del sistema de teleconferencia y apoyo audiovisual**

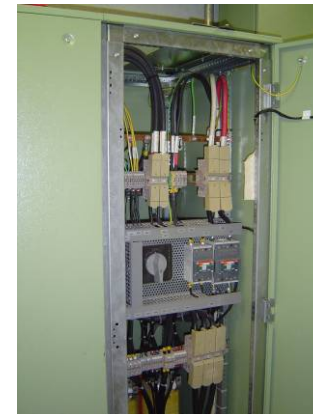
**Cierre de pendientes del subsistema 907.05 (UPS-5923) telecom**

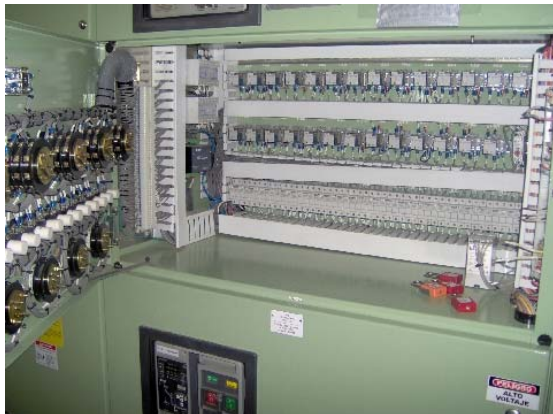
Cierre de pendientes del subsistema 903.01 (TD-5900)

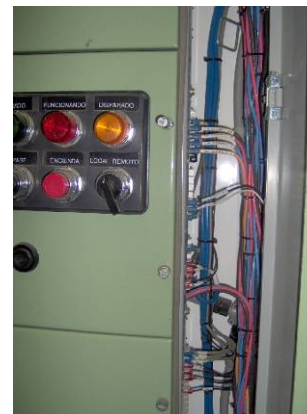
Cierre de pendientes del sistema 904 (CCM)

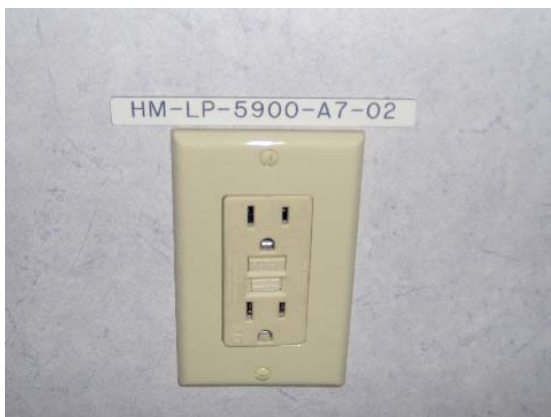
Cierre de pendientes del subsistema 905.01 (LP-5900 y LP-5901) en 1º. nivel.

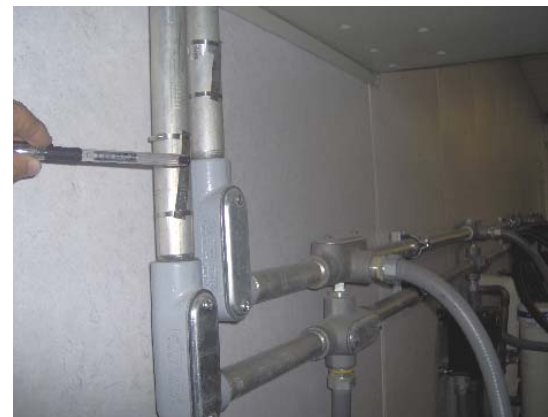
Cierre de pendientes del subsistema 906.08 (PP-5903)
