LAS CASAS DE LA BUENA MUERTE

La Casa de la Buena Muerte de la ciudad de México

TESIS

**Para obtener el grado de Maestro en Arquitectura con especialidad en
Restauración de Monumentos**

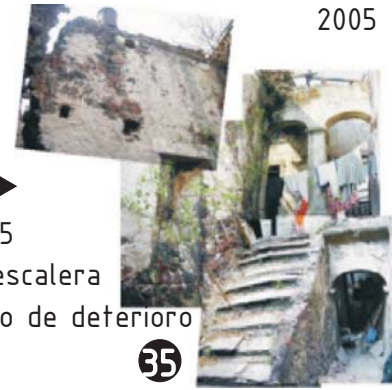
interior ▶
Casa no. 5
cubo de escalera
alto grado de deterioro

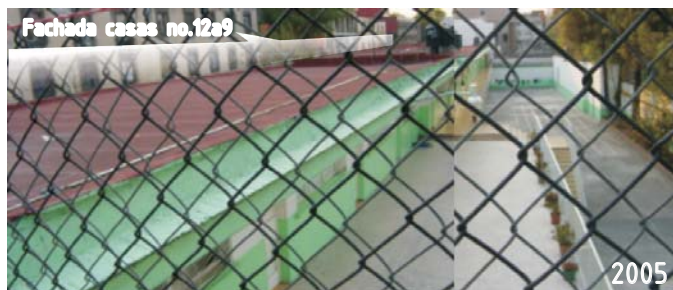
PERDIDA DE INTERIOR DE LAS CASAS NO.12,11,10,9,8
ESTABLECIENDOSE LA PRIMARIA ESPAÑA. 6

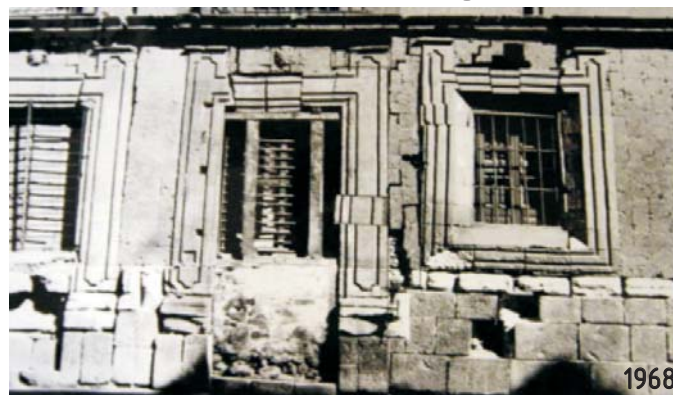
SECCIÓN DE FACHADA/ DETERIORO 1966 CASA SIN IDENTIFICAR 7

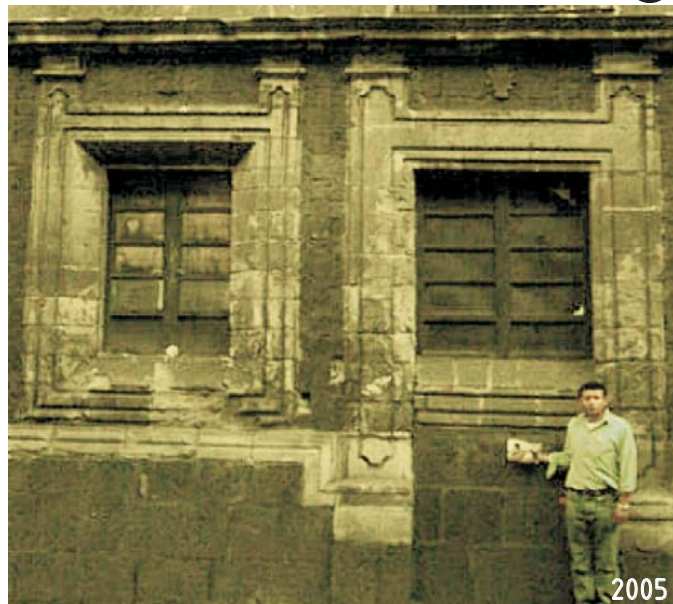
SECCIÓN DE FACHADA/ MAYOR DETERIORO ACTUAL CASA 10 8

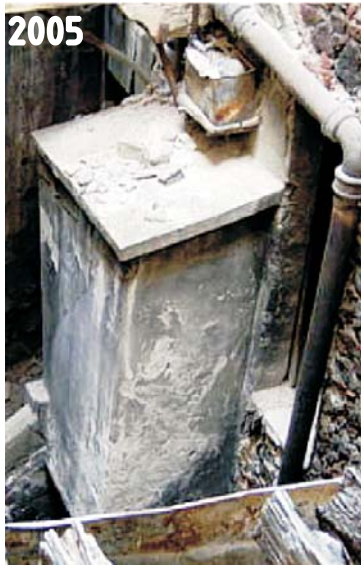
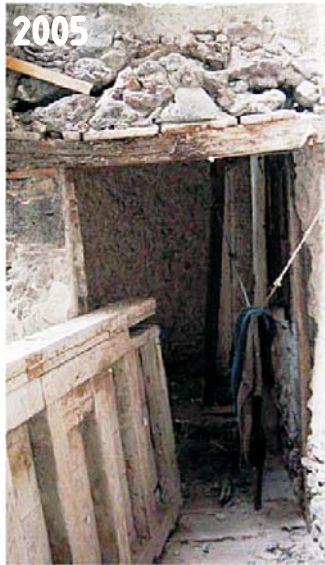
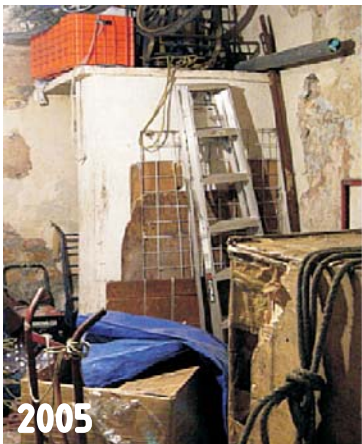
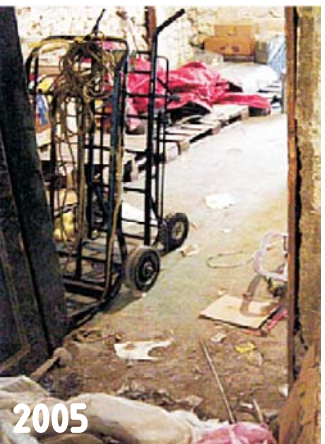
10 11 12 13

Este inmueble catalogado ha ido desarrollando una serie de deterioros materiales y alteraciones espaciales, producto de un periodo de ocupación inicial—de 1825 a 1980—cuyo desarrollo de usuarios y diversos propietarios generó numerosas modificaciones o agregados funcionales—la abertura de vanos simples o donde había ventanas aumentando su dimensión mutilándolas, adición de muros y pretilas de tabique principalmente en el extremo este, losas de concreto y los servicios sanitarios e instalaciones anexas ;hasta aquí las acciones de deterioro inducidas por los usuarios.(FIG.10,11,12,13)

AGREGADOS Y MUTILACIONES

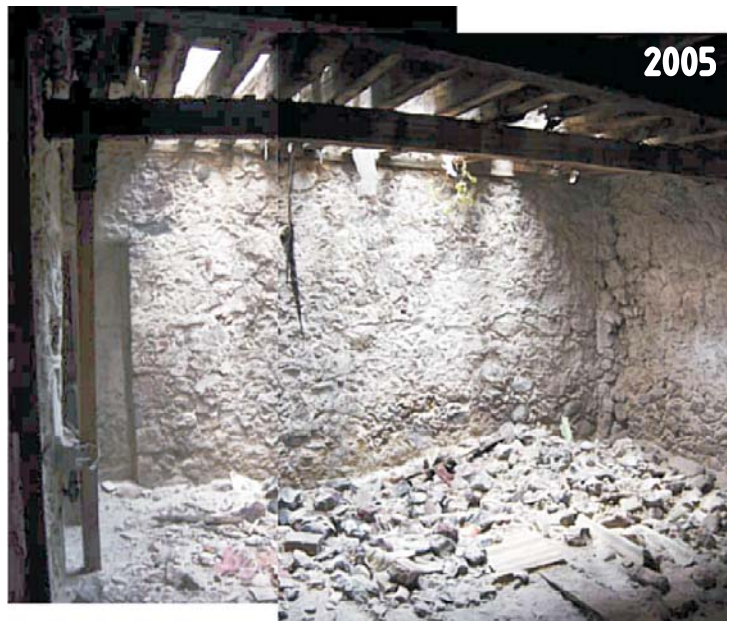
Tras este periodo de ocupación, vino un abandono a partir de 1980-2005 deviniendo en una falta de mantenimiento y generando acciones de deterioro causadas por agentes accidentales y ambientales como el sismo de 1985 y posteriores y la lluvia mediante filtraciones y provocando fracturas de techos. Produciendo un sobrepeso en el terrado de las cubiertas cuya permanencia y otros factores, colapso las cubiertas de las plantas altas. Desplazandose el deterioro y ocasionando la pérdida de entresuelos hasta afectar en forma parcial pisos la planta baja; quedando solo las vigas de madera expuestas a la intemperie, las cuales conservaron la continuidad y estabilidad estructural, pero presentando en forma paulatina un mayor grado de putrefacción y debilitando de su trabajo debido a: deformaciones, agrietamientos, resecaión y ahuecamiento por ataque de insectos parásitos; estableciendo en tales condiciones un nivel de riesgo alto de colapso de los entresuelos de la planta baja y de los restantes del entresuelo.(FIG.14,15)

Perdida de rellenos y sobrecarga al piso inferior 14

Propuesta de acciones de restauración: Protección de agentes ambientales mediante una lona plástica con drenado habilitado en todas las secciones descubiertas, previo apuntalamiento preventivo en planta baja y entresuelo o de aquellas zonas que puedan ser afectadas durante la obra; para la limpieza, acarreo y desalojo de material de escombros o relleno y en el caso de las vigas de madera su reemplazo total dado el grave grado de deterioro presentado.

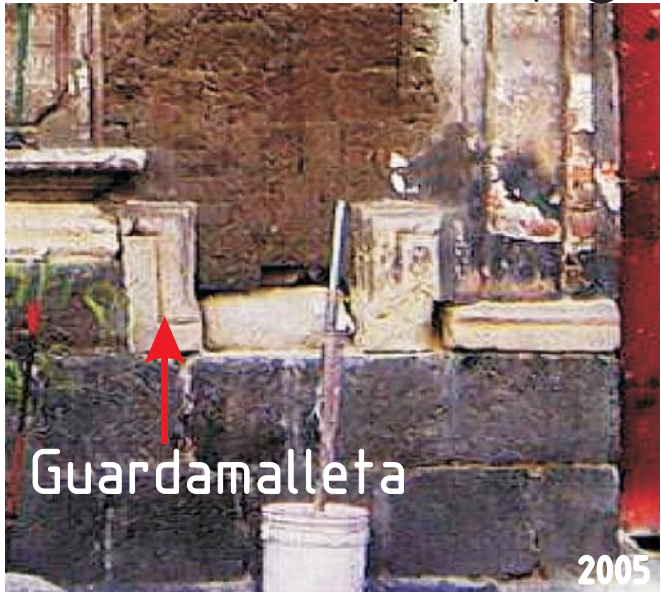
Desgaste y pérdidas parciales de piezas de cantería (22)

Injertos: Retiro de piezas degradadas, apertura, troquelamiento de cajas y reposición con anclaje de elementos de cantera, con seguimiento de estereotomía y aplicación de patina, proceso que se llevara a cabo a diversas alturas.

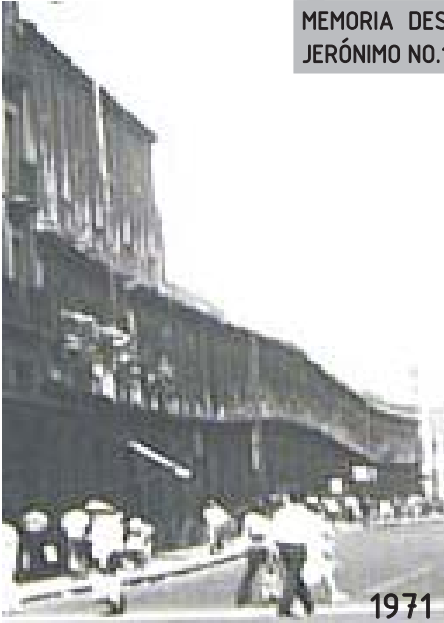
La calle de san jerónimo /curva central 23
de este a oeste

La fachada de la calle de San Jerónimo (FIG.23/24) en toda su longitud presenta una gran variedad de deterioros intrínsecos e inducidos por sus ocupantes y el ambiente circundante a lo largo de 180 a os.

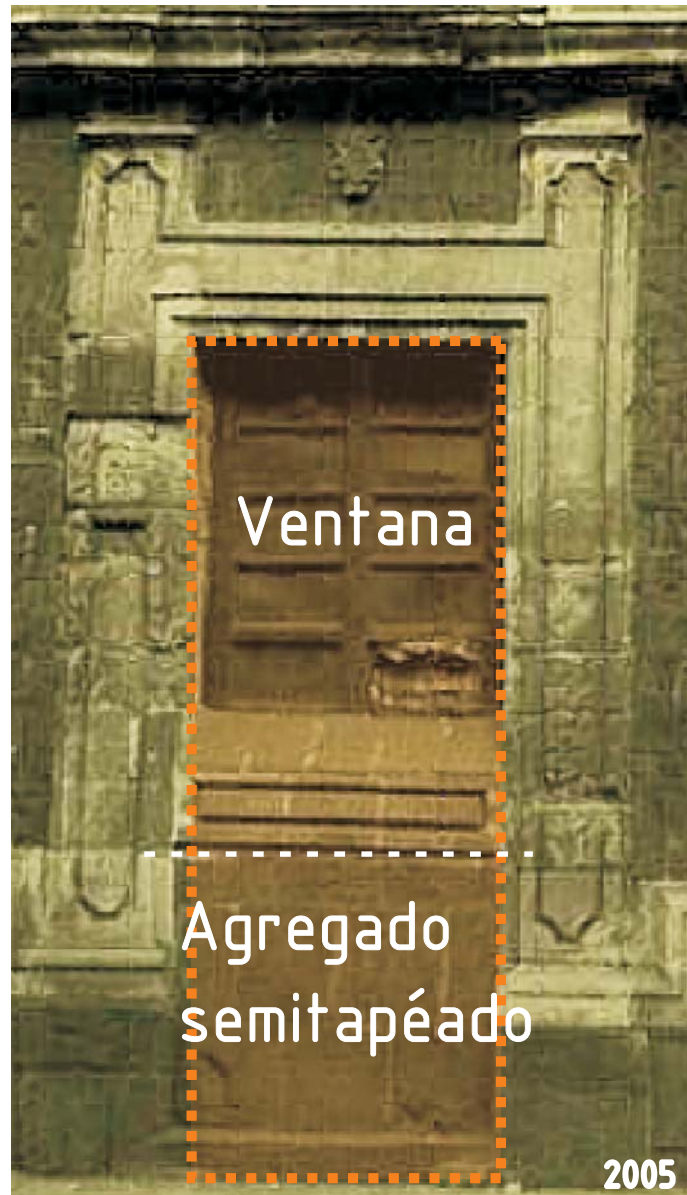
degradaciones, exfoliaciones, pulverización, despostillamientos, mutilación, agregado de materiales y secciones que imitan el ritmo en ventanas, tapiados o semi-tapiados por adecuación (FIG.25), adicionandose la suciedad concentrada en la planta baja hasta una altura de 3.5 m (junto con algunos graffitis en rodapié de piedra de recinto) y que se difumina hacia las partes superiores; el resto de los materiales componentes de la fachada como el sillarejo de tezontle presenta una ligera erosión en su superficie y sus juntas, además de la pérdida de una cantidad reducida de piezas. En cuanto al pretil de la fachada, está ausente en casi la totalidad y ha sido sustituido por materiales agregados como el adobe y el tabique con diversas alturas y con un estado de disgregación y desprotegidos de aplanado.

Puerta convertida a ventana 25

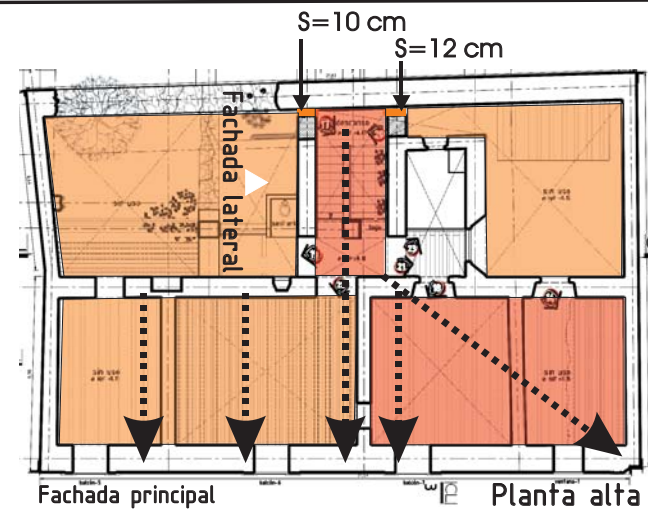
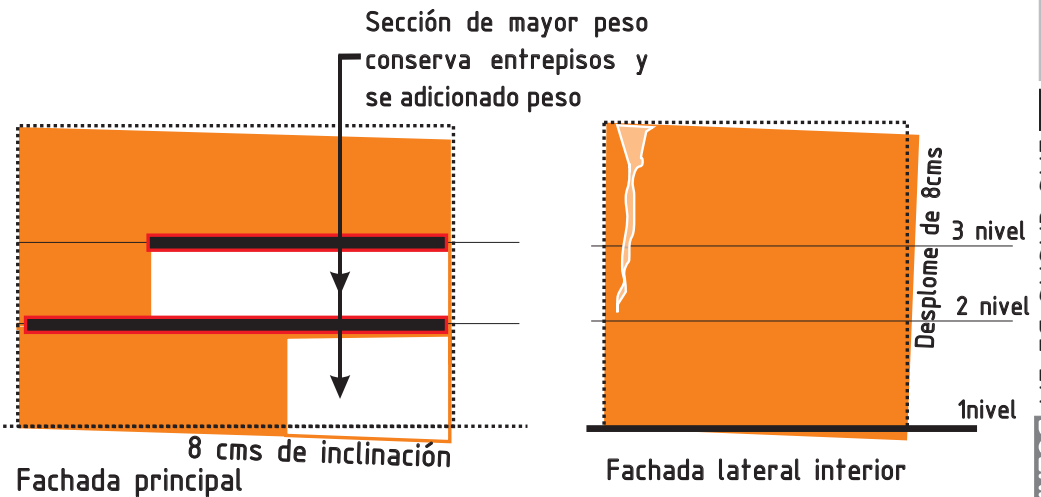
LAM. 9

De manera general las deformaciones han tenido lugar ante una liga estructural perdida en los niveles superiores al no ver elementos- por colapso de cubiertas- que se sirvan a este fin, y ante él la acción del intemperismo sobre el mortero de las juntas de muros de mampostería de tezontle y sobre la vigería; ambos han tenido un proceso de debilitamiento y puntos de sobrecarga por acumulación de material de entrepisos de terrado que pasan a piso inferiores, propiciando junto con la acción de los sismos algunas fisuras o grietas en los puntos que adquirieron fragilidad en el transcurso del tiempo, tras un acomodo de esfuerzos o provocadas por hundimiento diferencial en las zonas frontales repercutiendo en mayor escala en la sección oeste debido a peso agregado en su uso como bodega.(VER LAMINA 09)

- Sección de mayor peso conserva entrepisos y se adicionado peso
 - Sección de inmueble en la que se carece de la liga o continuidad estructural
 - Grietas producidas por disgregación de materiales y desplazamiento paulatino.
- S=(X) cm Apertura de grieta en nivel superior.

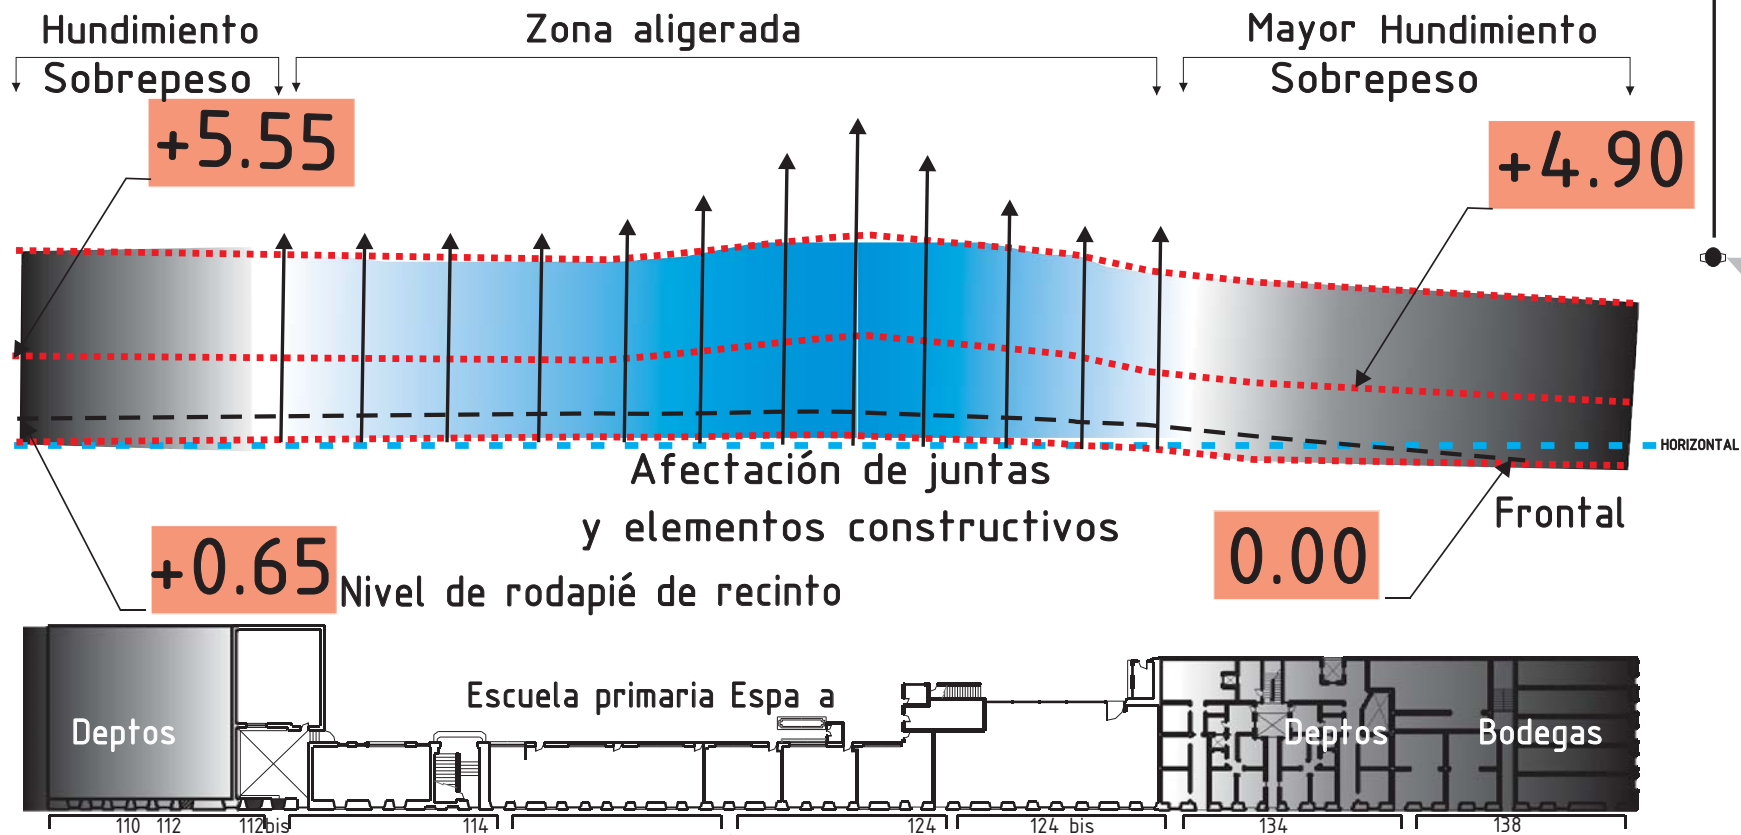
LAM. 10

ESTADO ESTRUCTURAL DE LA FACHADA DE SAN JERÓNIMO (VER LAMINA 10)

El levantamiento fotográfico y físico de la fachada en sus distintas secciones manifiestan una tendencia de hundimiento paulatino y progresivo cuyo punto de mayor apreciación y desarrollo se ubica al oriente-esquina de las calles de Correo Mayor y San Jerónimo- donde el hundimiento ha sido tal que se ha perdido la base de la fachada (rodapié), sin embargo su estado físico no ha manifestado deterioros o deformaciones dado que la estructura se ha hundido de manera unitaria, caso contrario se establece en la parte que ocupa la escuela primaria España en la que debido a un menor peso producto de la pérdida de su sección habitable al interior (casas de renta), y su reemplazo por una estructura rígida de concreto que aprisiona a los elementos de cantera en cuanto a su movilidad, a producido una serie de deformaciones que en el transcurso de la longitud de la sección afectada se presentan en mayor o menor grado causando diversos deterioros en las piezas y elementos constituyentes de la fachada.

La realización de un control estructural ante el hundimiento referido de 65 cm para evitar un mayor asentamiento y fractura, para lo cual se propone consolidar el subsuelo mediante la inyección de óxido de cal a diferentes profundidades en tramos de 3 m. hasta formar membranas de sustento, las cuales evitarían mayores deformaciones y desprendimientos de piezas o desajustes y una mayor inversión de mantenimiento..
