**UNIVERSIDAD NACIONAL AUTÓNOMA  
DE MÉXICO**

**FACULTAD DE INGENIERÍA**

**ANÁLISIS DE FALLA EN PRÓTESIS  
HUMANAS**

**T E S I S**

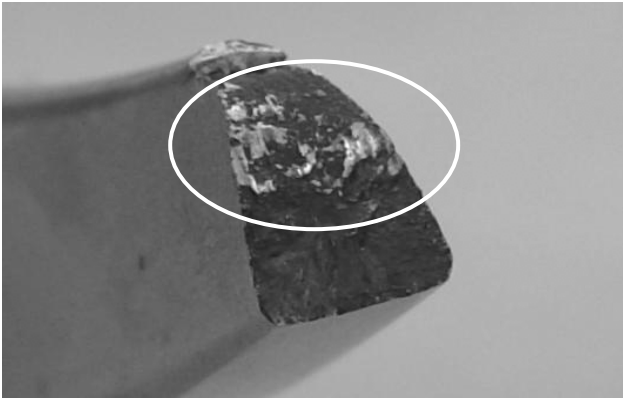
Sobre la superficie de fractura en el vástago se presentan golpes que se generaron con el descuido al retirarla y almacenarla ( ver figura 5.4(a) ), lo cual impide, en cierta medida, la detección de la dirección de origen de la fractura.

**Figura 5.4(a)** Daños posteriores a la fractura del vástago de la prótesis femoral.

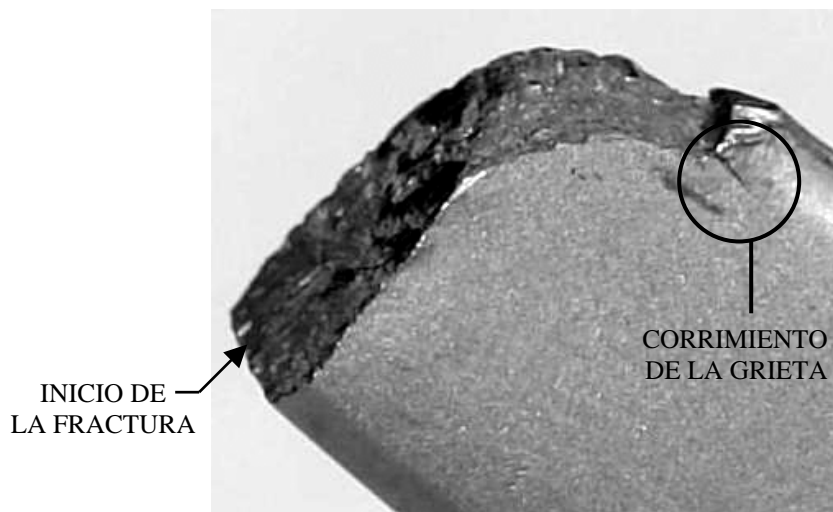
El corrimiento de la grieta ( ver figura 5.4(c) ) señala la dirección de la fractura, por lo que el inicio de ésta se encuentra en la sección transversal.

**Figura 5.4 (c)** Morfología de la superficie de fractura del vástago.

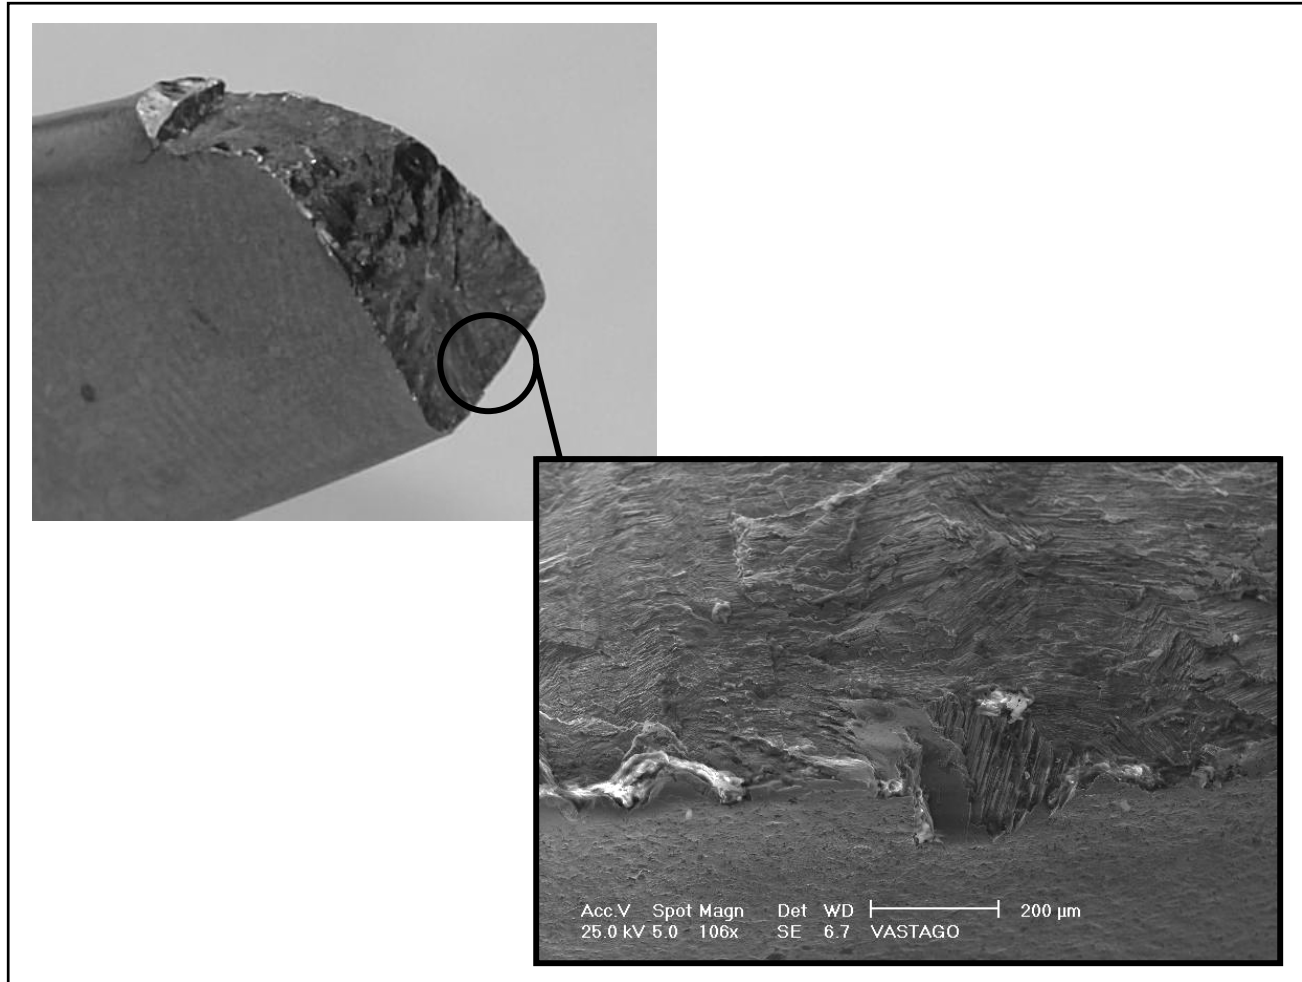
En la inspección del área transversal de la fractura aparentemente se encontró en una de las orillas del vástago desprendimiento del material como se muestra en la figura 5.5(a).

**Figura 5.5(a) Ubicación del origen de la fractura sobre la sección transversal del vástago.**

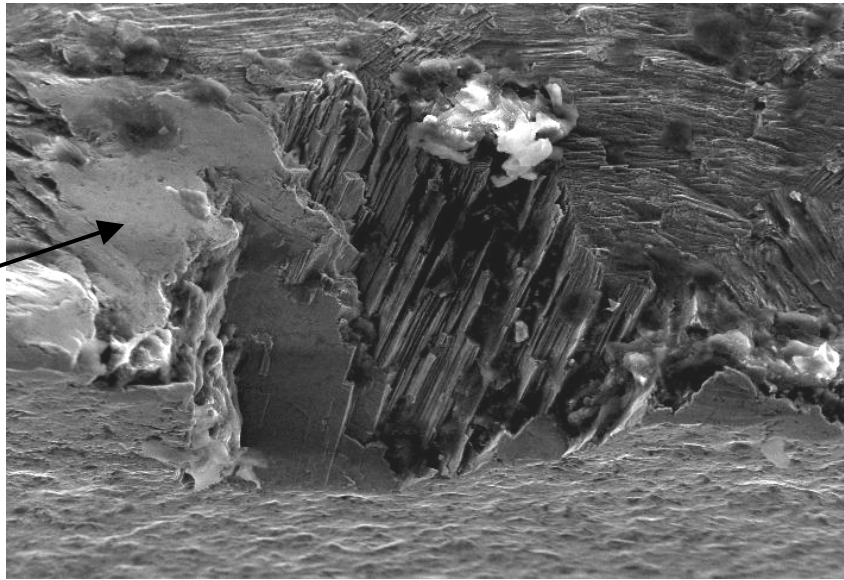
Figura 5.5(b) Detalle de imagen 5.5(a) que muestra el origen de la falla.

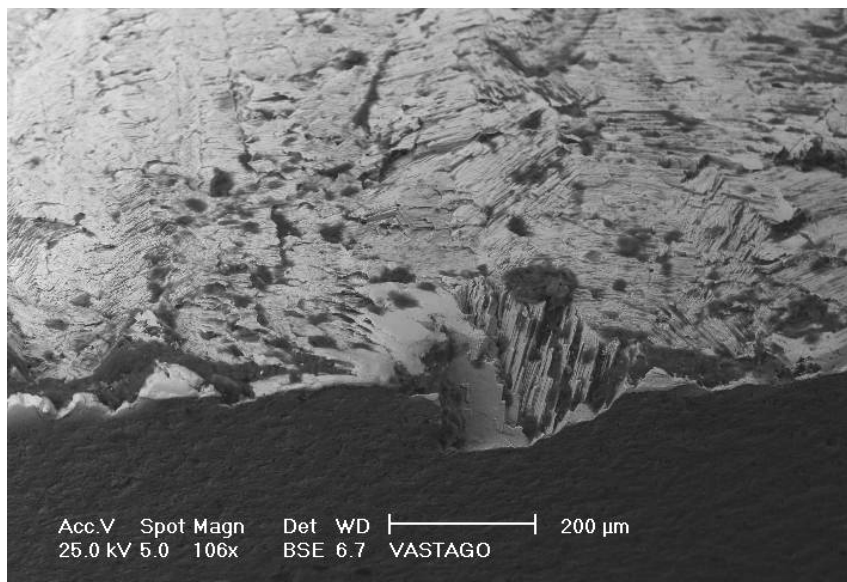
**Figura 5.5(d)** Imagen correspondiente al origen de la falla vista con el detector de electrones electrodispersados.

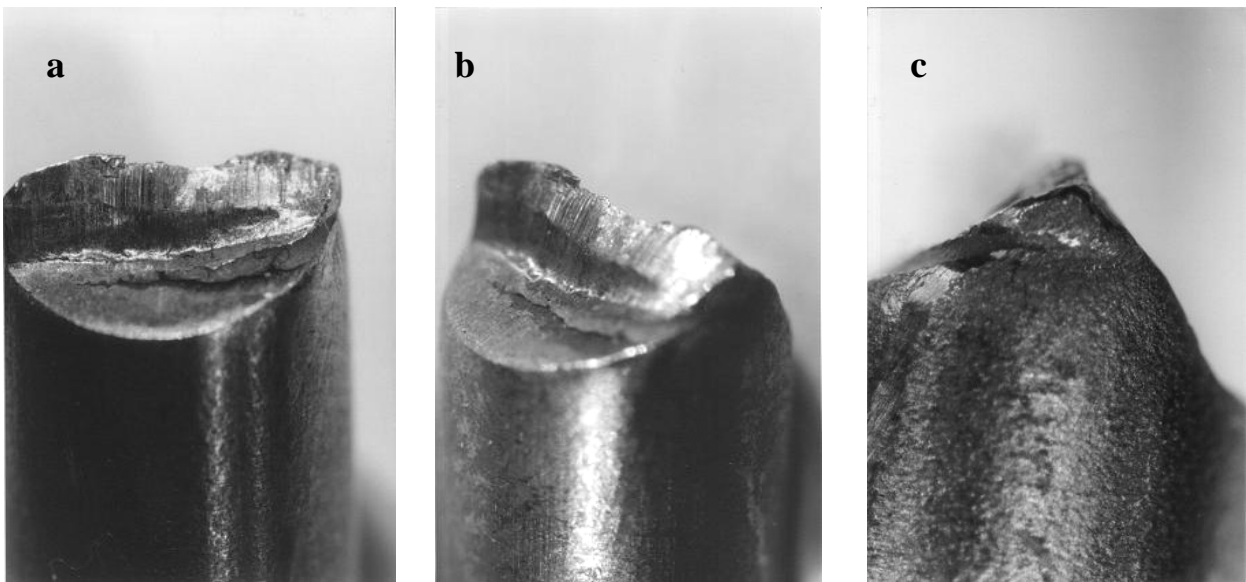
**Figura 5.16 (a), (b) y (c). Imágenes que muestran el acabado que dejan las pinzas cortadoras tipo alicates en la barra VT1. (a) Vista de frente, (b) Vista a cierto ángulo, (c) Vista lateral.**

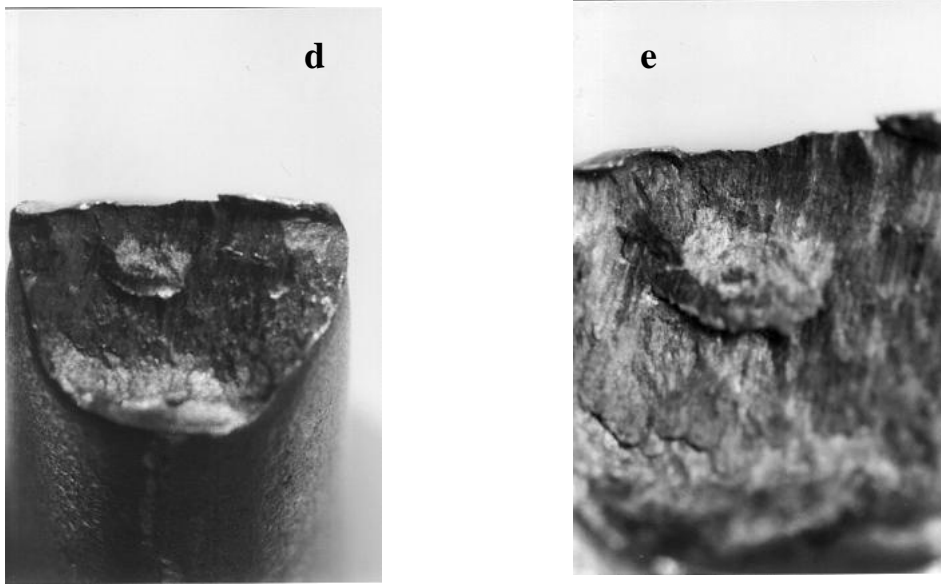
**Figura 5.16 (d) y (e). Desprendimiento de material en zona recortada de la barra VT1.  
(d) Vista posterior. (e) Acercamiento a la hoja desprendida y filo de corte.**

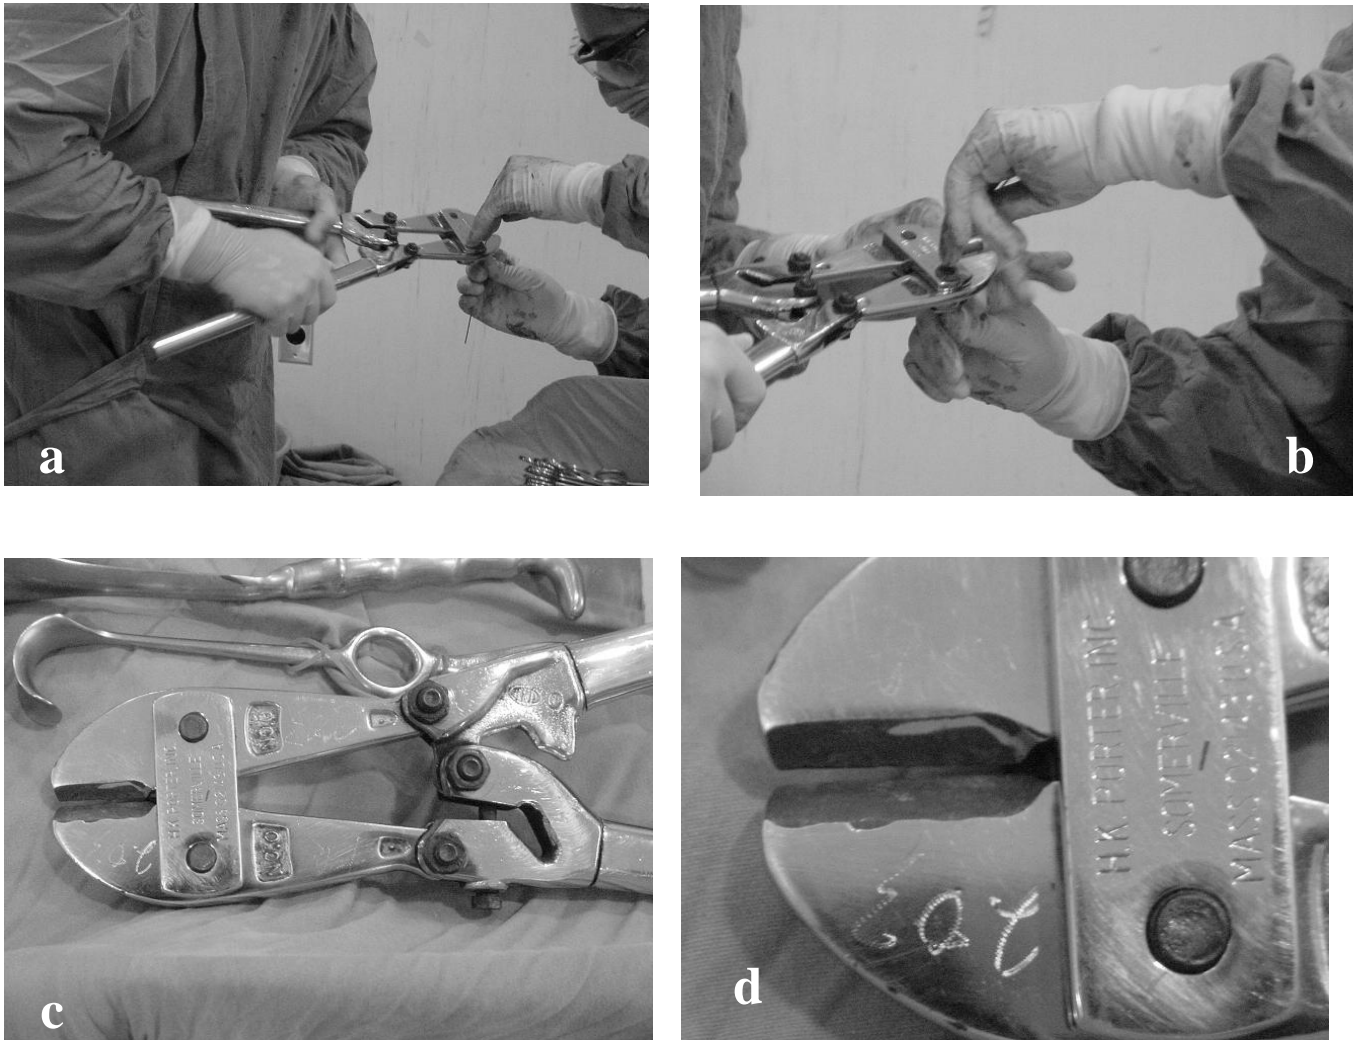
**Imagen 5.17.** [(a) y (b)] Médicos recortando alambre guía de acero inoxidable con pinzas tipo alicates para suturar al final de la instalación de una prótesis de hombro. (c) Imagen correspondiente a las pinzas tipo alicates utilizadas en cirugía para recorte de piezas. (d) Notable deterioro en el filo de las pinzas.

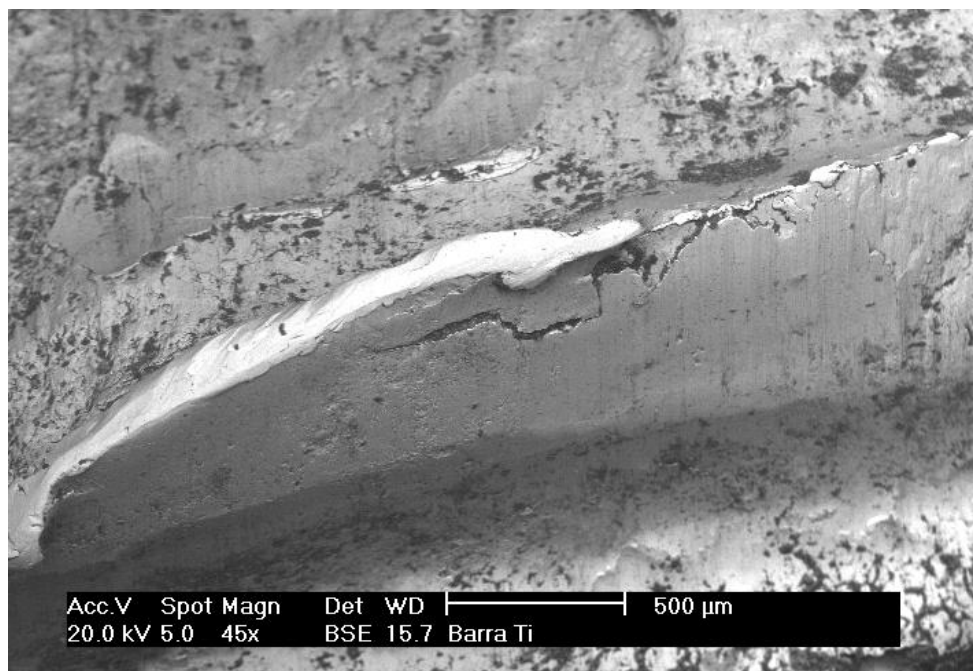
Figura 5.18 (b) Imagen correspondiente a la zona donde hay desprendimiento del material.

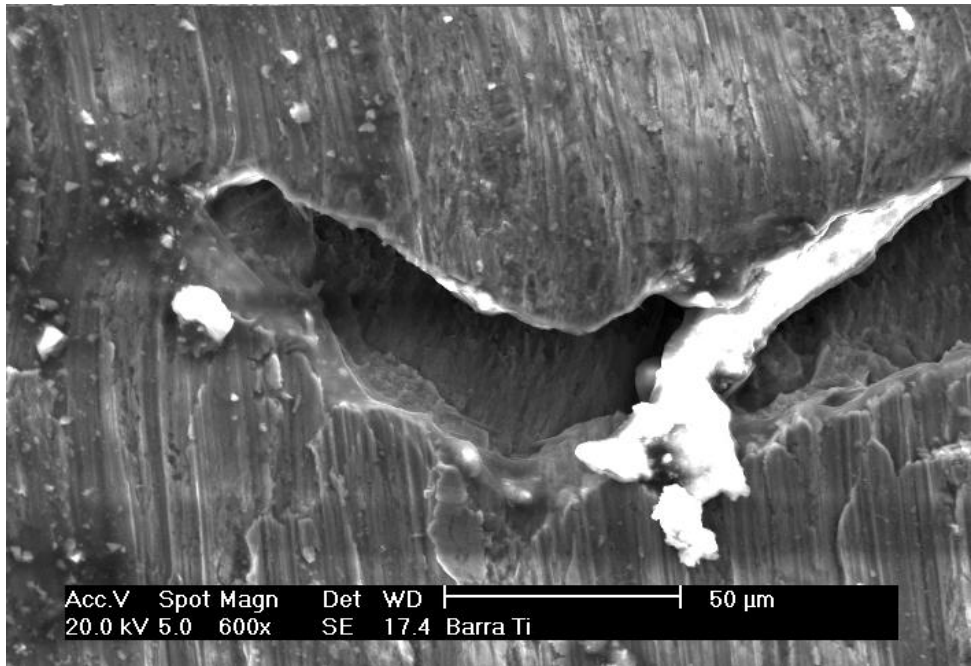
**Figura 5.18 (c)** Imagen que presenta un acercamiento a una zona donde se presenta desprendimiento del material.

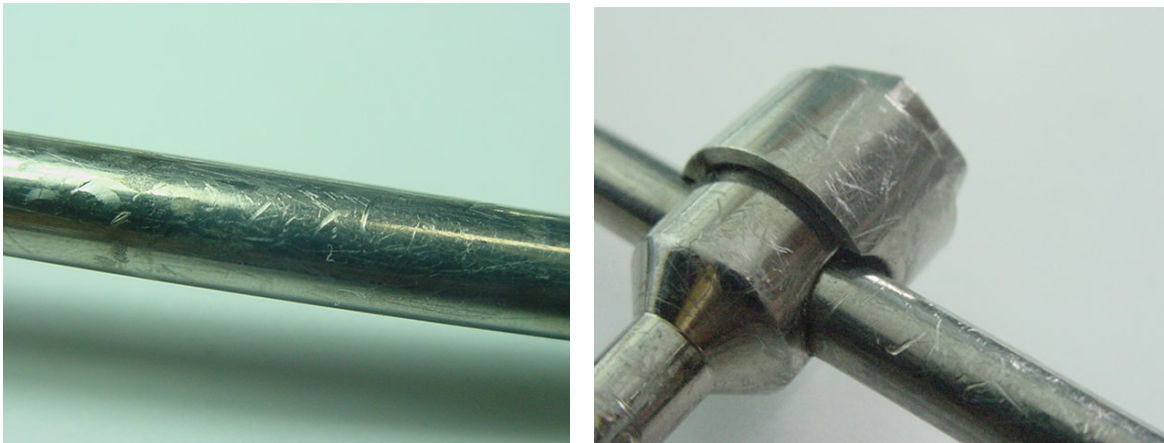
**5.22(a) Rayones sobre la barra VT3a y tonillo unión de prótesis de Acero Inoxidable 316L ocasionados en su retiro.**

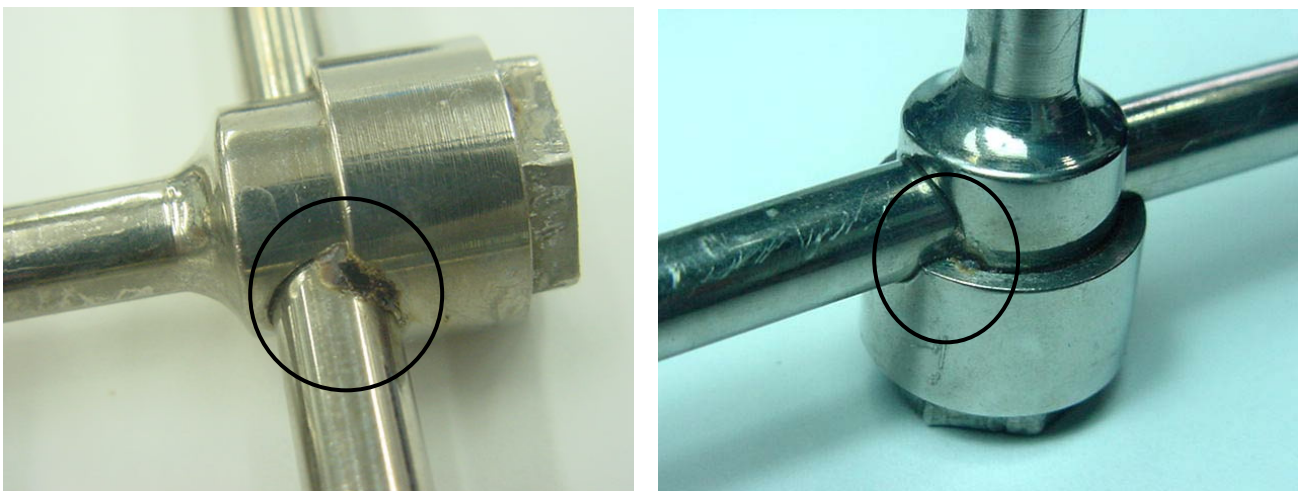
**Figura 5.22(b y c) Depósitos de sangre en tornillos de prótesis de Acero Inoxidable 316L, (b) TU1d, (c) TU1i.**

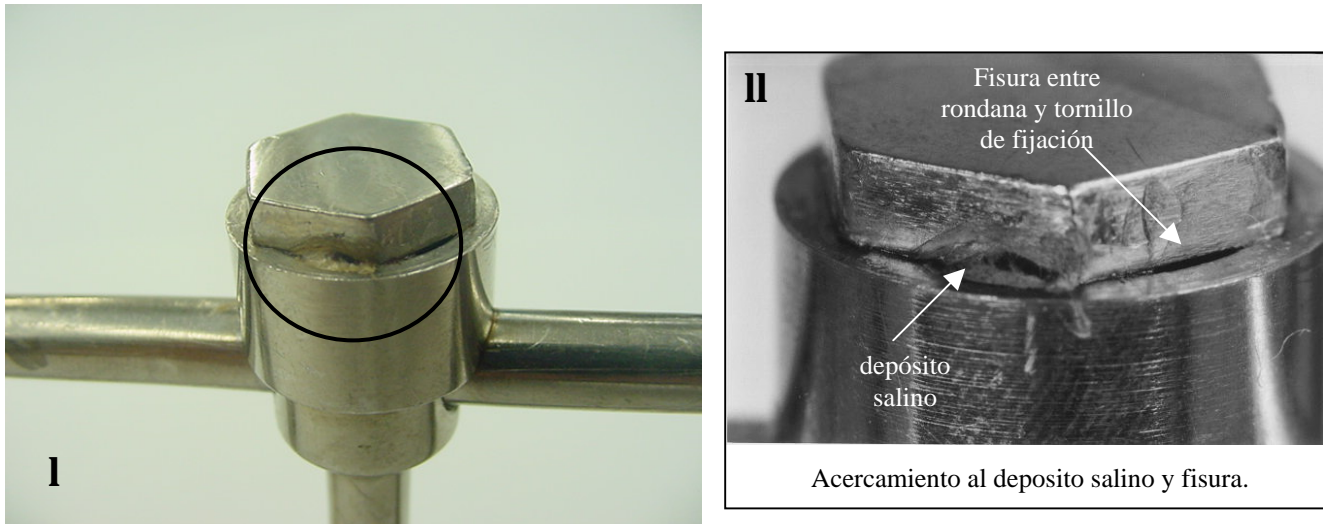
**Figura 5.22d (I y II) Depósito salino en el tornillo TU2i de prótesis de Acero Inoxidable 316L.**

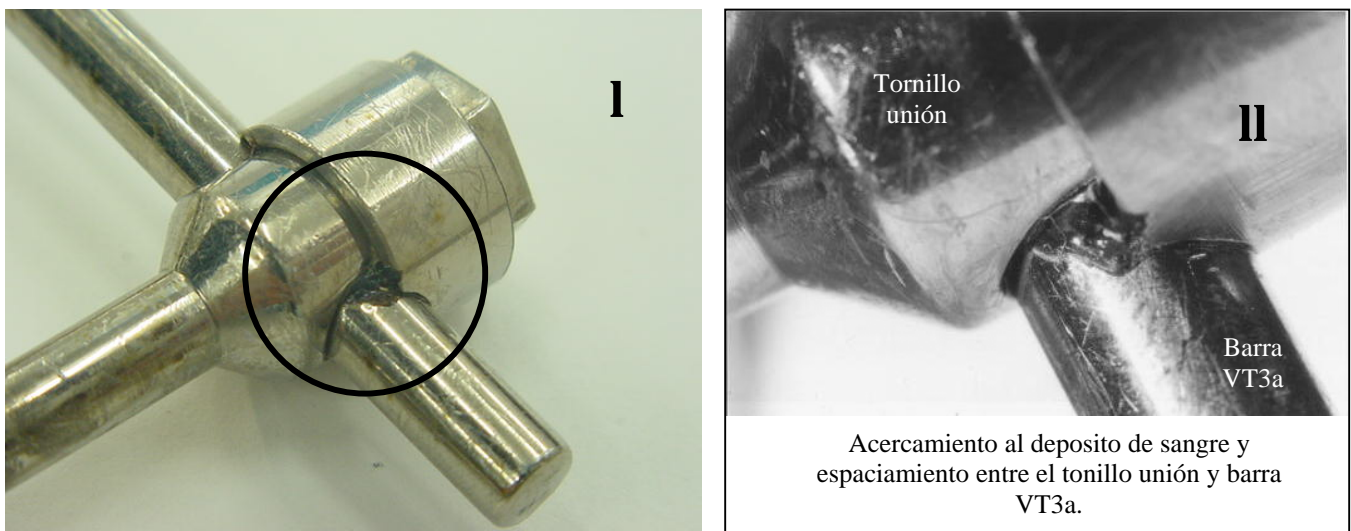
**Figura 5.22e (I y II) Depósito de sangre en el tornillo TU3d de prótesis de Acero Inoxidable 316L.**

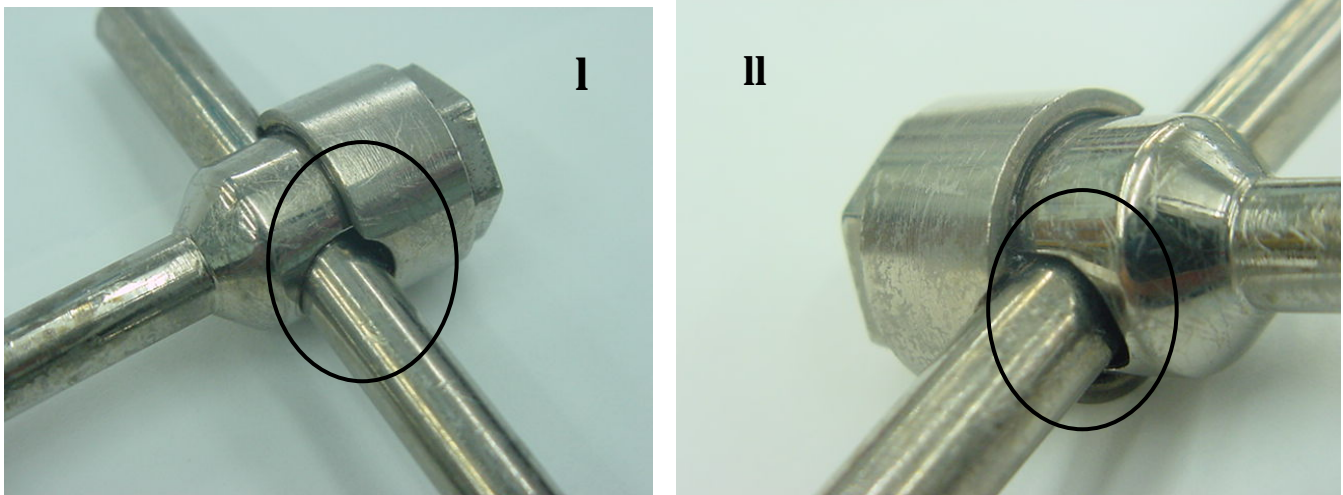
**Figuras 5.22f (I y II) Abertura entre la tuerca TU3i y barra VT3a de prótesis de columna de acero inoxidable 316L.**

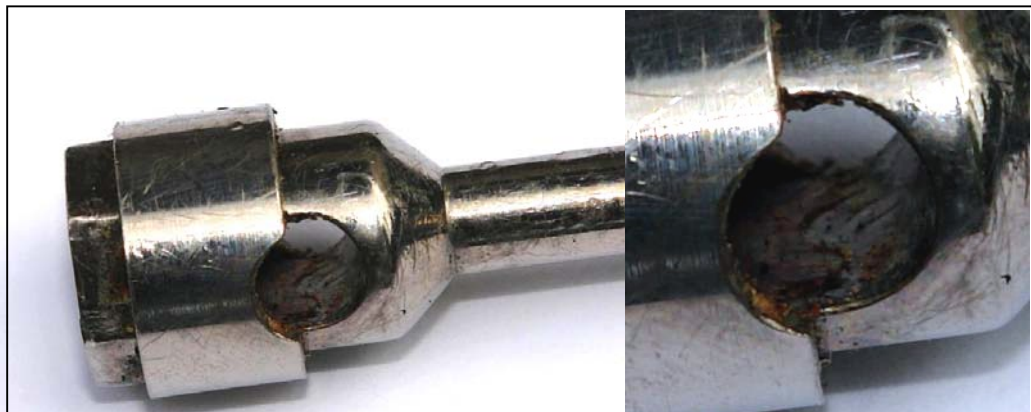
**Figuras 5.22(g) Almacenamiento de sangre en sección TU2i donde es sujeta la barra VT3b de prótesis de columna de acero inoxidable 316L.**

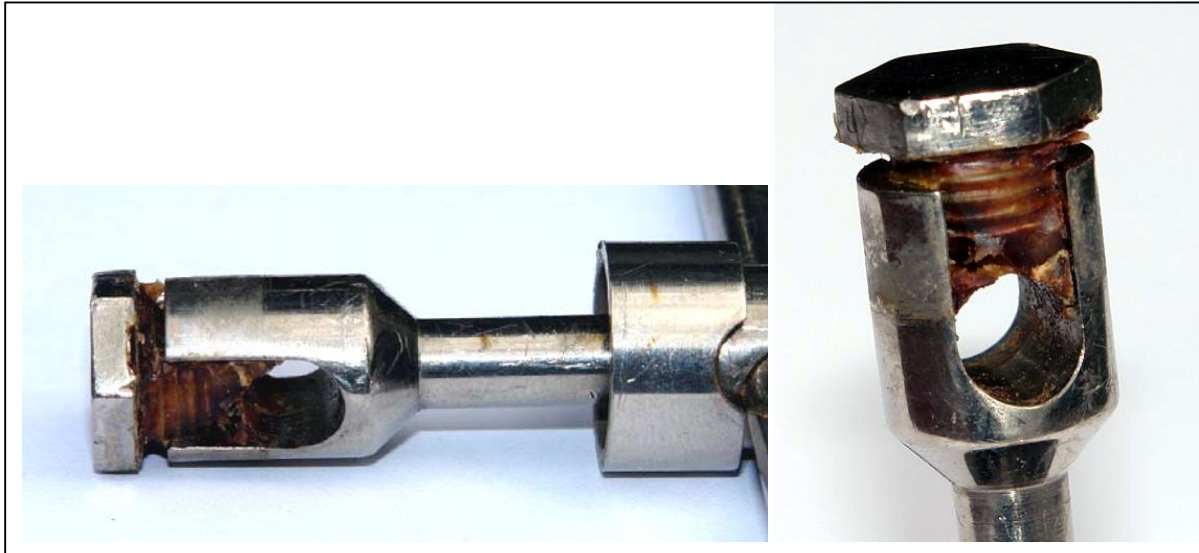
**Figuras 5.22(h) Imágenes correspondientes al almacenamiento de sangre en el interior de TU2i de prótesis de columna de acero inoxidable 316L.**

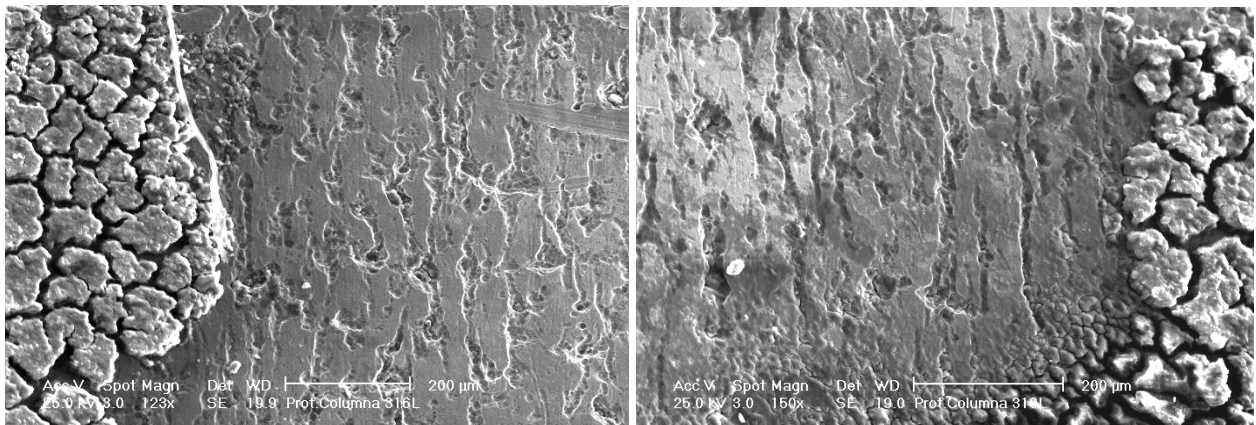
**Figuras 5.23(a) Imágenes correspondientes al deterioro en el interior del tornillo unión de la prótesis de columna del acero inoxidable 316L.**

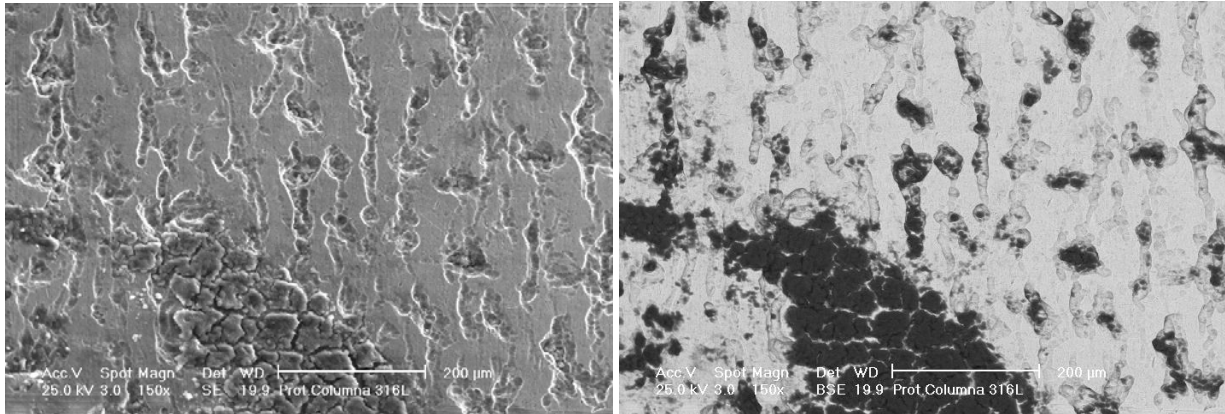
**Figuras 5.23(b) Imágenes correspondientes a la presencia de depósitos de sangre en las cavidades que forman el deterioro en el interior del tornillo unión de la prótesis de columna del acero inoxidable 316L.**

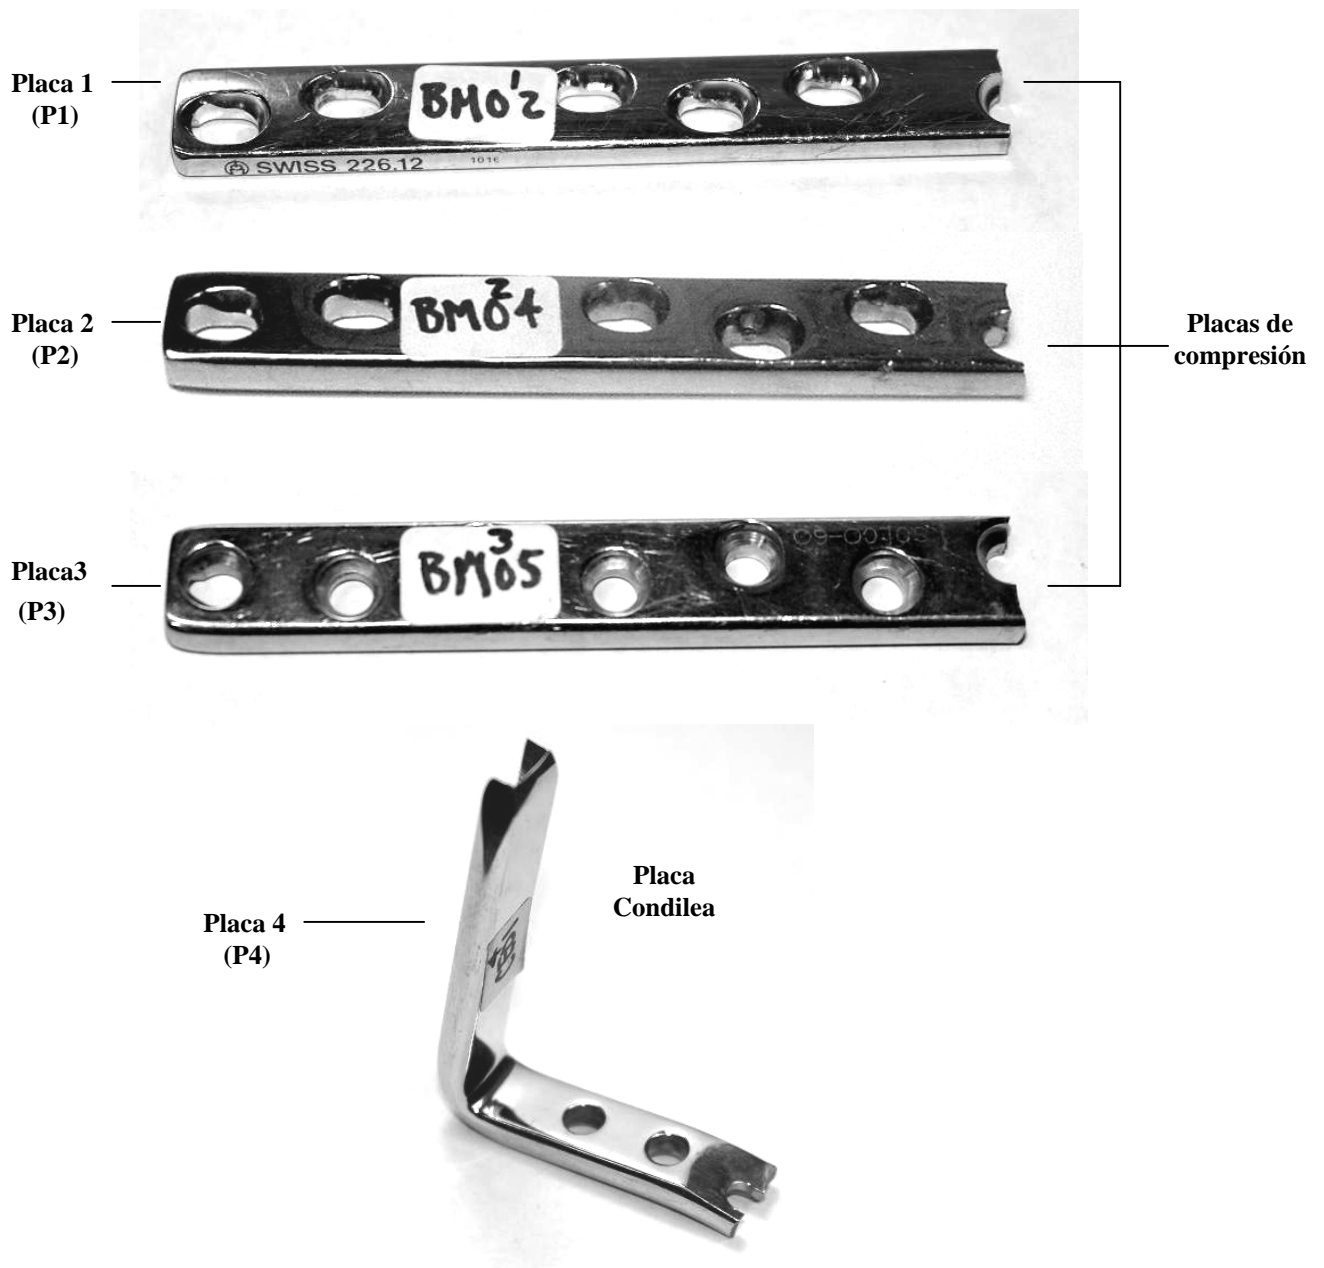
Figura 5.25 Placas de acero inoxidable 316L que presentan fractura en los barrenados.

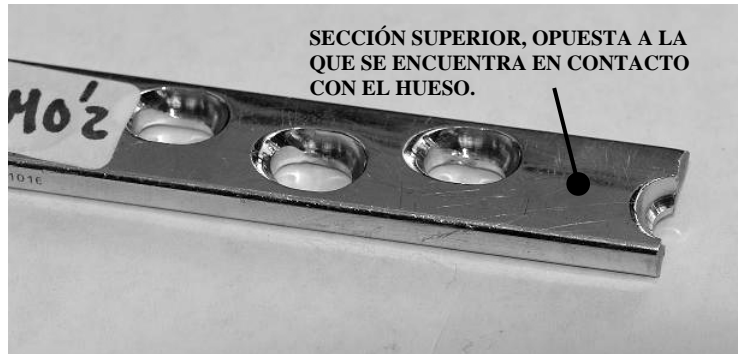
**Figura 5.26(a).** Imagen de la placa 1 que presenta fractura en el barrenado.

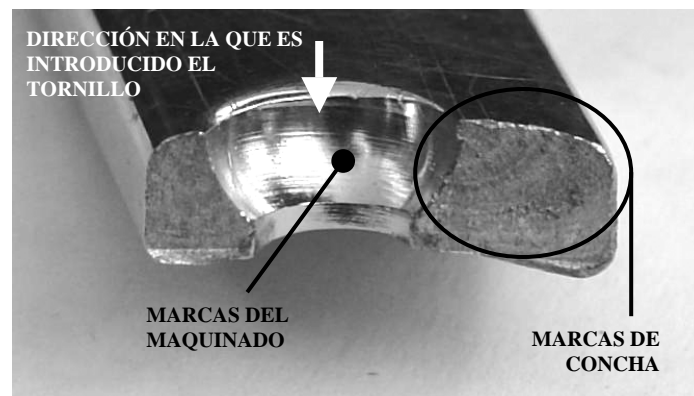
**Figura 5.26(b).** Imagen correspondiente a la fractura en la sección transversal de la placa 1. Muestra la dirección en que es introducido el tornillo de sujeción, las marcas de concha y del maquinado.

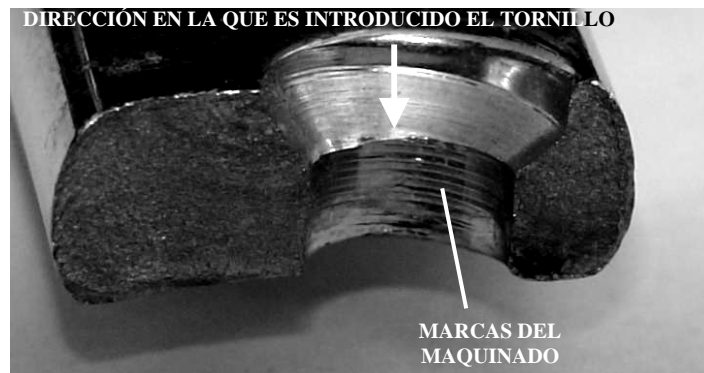
A pesar de no estar maltratada la placa 3 ( figuras 5.26 (e) y (f) ), también presenta marcas del maquinado, marcas de concha localizadas del lado izquierdo que son mas pequeñas, lo que indican que resistió menos el material. No muestra maltrato a comparación de las otras.

Figura 5.26(e). Imagen correspondiente a la fractura en la sección transversal de la placa 3. Muestra la dirección en que es introducido el tornillo de sujeción y marcas del maquinado.

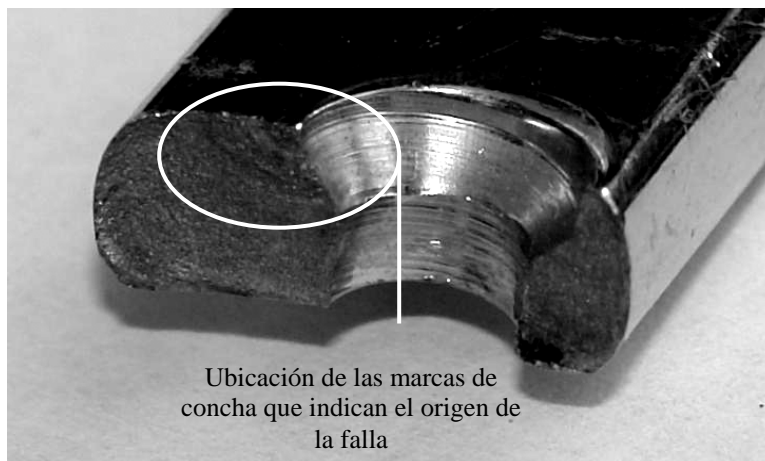
Figura 5.26 (f). Imagen correspondiente a la fractura en la sección transversal de la placa 3. Muestra pequeñas marcas de concha.

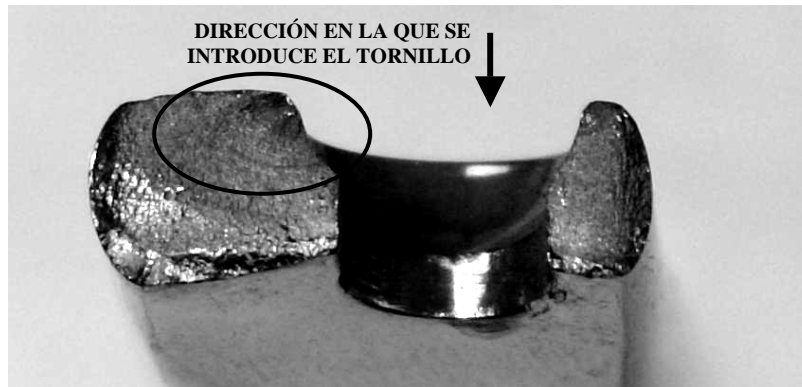
Figura 5.26(g). Imagen correspondiente a la fractura en la sección transversal de la placa 4. Muestra la dirección en que es introducido el tornillo de sujeción y las marcas de concha.

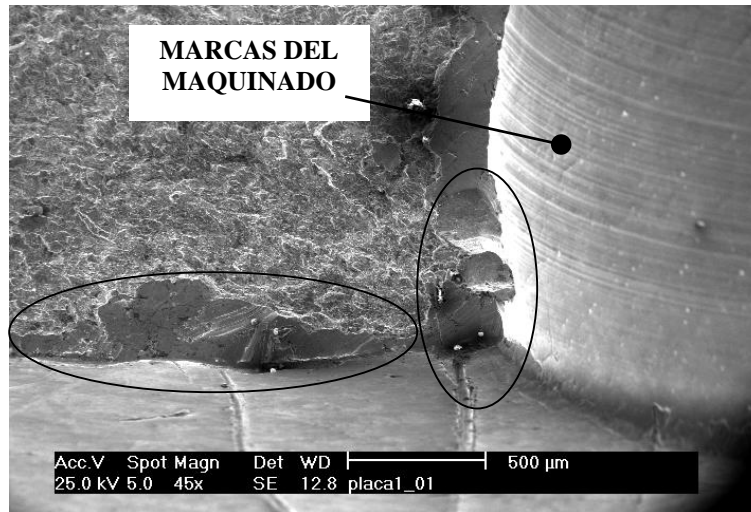
**Figuras 5.27(a).** Imagen correspondiente al origen de la falla en la sección transversal de la placa 1. Muestra marcas del maquinado y golpes provocados al retiro ó al llevarla al depósito de prótesis retiradas.

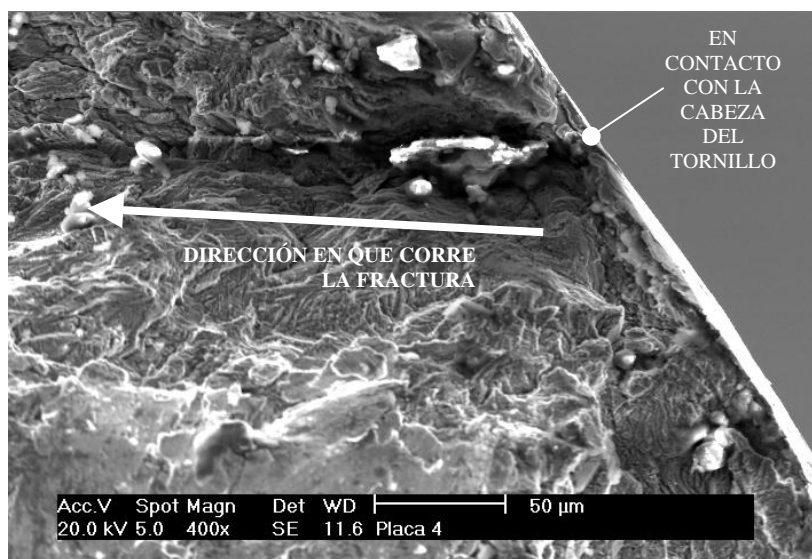
**Figuras 5.27(b).** Detalle del inicio de la falla de la figura 5.26(d).
