Universidad Nacional Autónoma de México
Facultad de Arquitectura

CONCILIACIÓN CON EL PATRIMONIO HISTÓRICO,
EN LA COLONIA JUÁREZ

Tesis

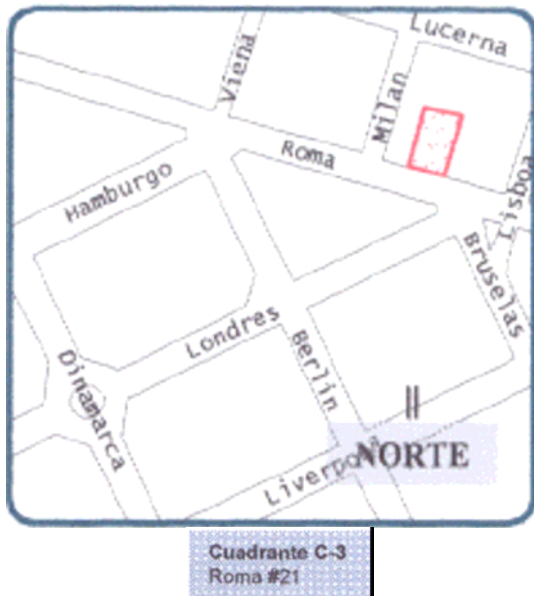
5. Roma No. 21

Ubicado en la calle de Roma entre Milán y Lisboa, este inmueble de oficinas no muestra deterioro alguno, en este caso se aprecia la lógica de que los inmuebles habitados activos se preservan mucho mejor por el mantenimiento de quienes lo ocupan, logrando el objetivo de ser participes en el contexto urbano.

Consta de dos niveles y un ático rematado con mansarda verde, la composición de la fachada es por franjas horizontales de ladrillo y aplanados de cemento pulido y cancelería de proporciones dos a seis. El uso de piezas de cerámica se vuelve demasiado común en este tipo de construcciones al presentarse como parte de la constitución de fachadas en la parte inferior de los remates y en el lambrín. El esquema arquitectónico se basa a partir de una escalera ubicada a unos cuantos metros de la entrada dejando en el costado derecho las áreas de trabajo y debajo de la escalera las áreas de servicio. La escalera del ático se encuentra al fondo en el patio de servicio. El inmueble no requiere rehabilitación.

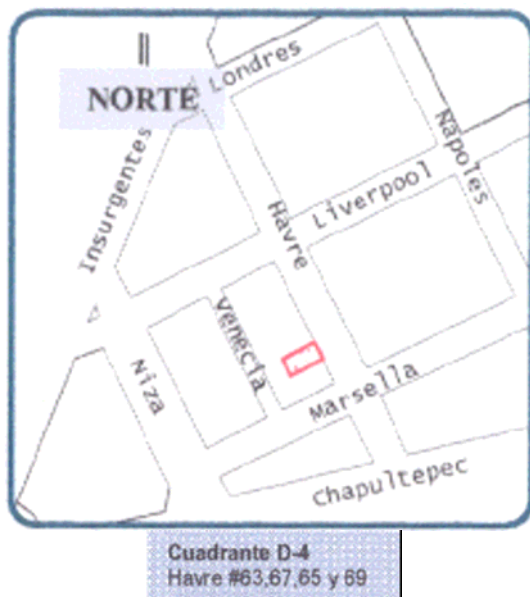
7. Havre No. 69, 71, 73 y 75

Ubicado en la calle de Havre entre Marsella y Liverpool, este inmueble de dos niveles habitado por cuatro integrantes de familia, presenta problemas de erosión y fallas estructurales. Está compuesto por cuatro números de calle donde se identifica un esquema de patios laterales rematados por dos pequeñas fachadas que forman parte de otra fachada que se desenvuelve por el largo de los patios hasta llegar a la fachada principal a pie de calle. Compuesto por ladrillo, aplanados de cemento, vigería de madera y losas de enladrillado, se encuentra en una situación en la que su estado que aun puede considerarse de un nivel de afectación bajo, pero que podría convertirse en una afectación de mayor grado si no se actúa al momento.

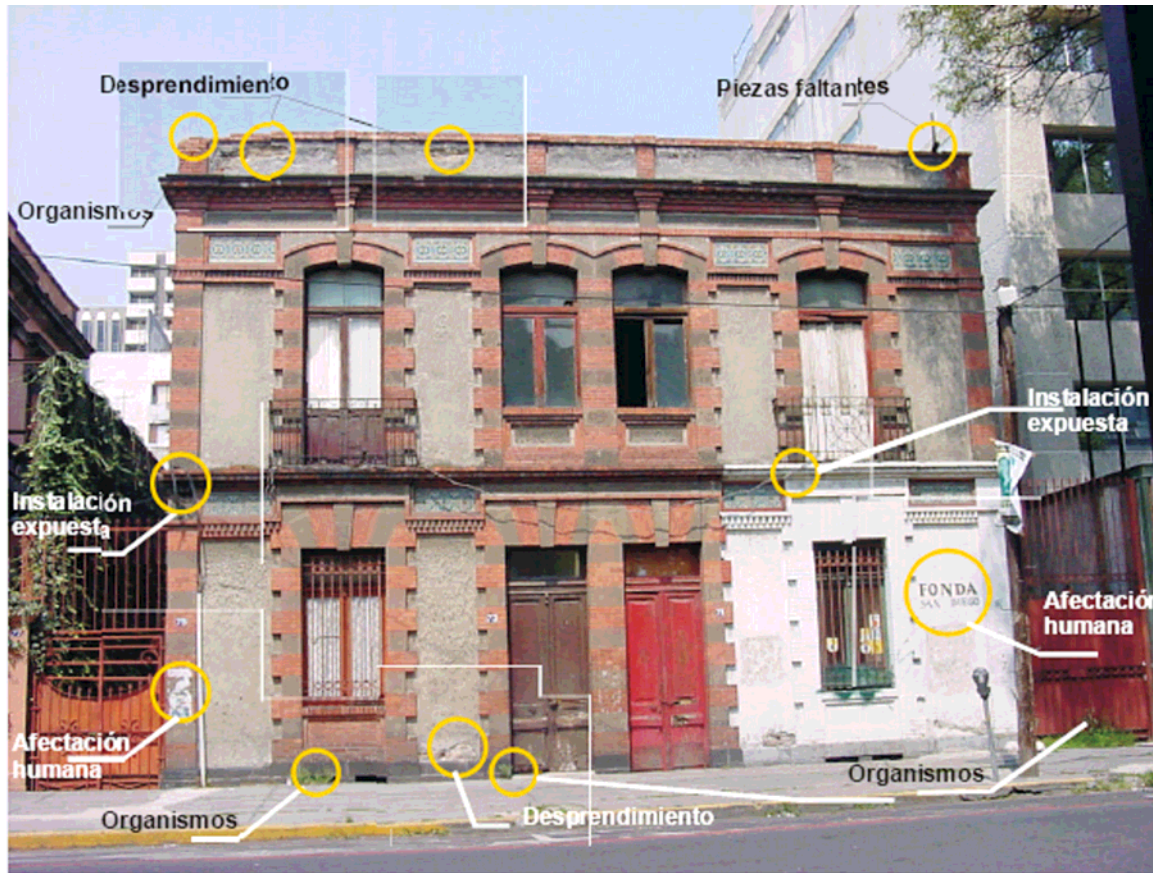
Fachada actual. Lesiones
Havre No. 69, 71, 73 y 75. Col.
Juárez.
