**UNIVERSIDAD NACIONAL AUTÓNOMA  
DE MÉXICO**

**FACULTAD DE INGENIERÍA**

**ANÁLISIS DEL DETERIORO POR EFECTOS  
AMBIENTALES EN EQUIPO ELECTRÓNICO**

**INGENIERO MECATRÓNICO**

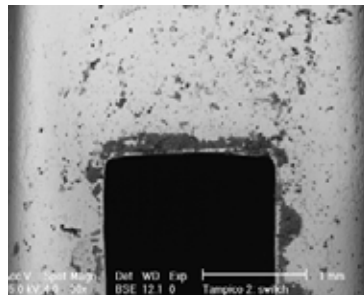
En los interruptores (*Figura 4.4.*) se tiene una zona con acumulación de agua, en donde existe una reducida separación entre la carcasa (acero cromado) y la manija del interruptor, dando lugar al deterioro de éste.

*Figura 4.4.* Carcasa de interruptor. [Ortiz, A., 2003]

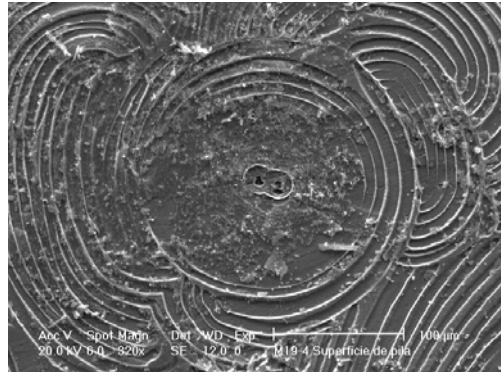
En las muestras provenientes de Tampico se encontró que el cloro está presente en niveles por encima del límite detectable, tal es el caso de la batería de la memoria del aparato telefónico (*Figura 4.5.*).

*Figura 4.5. Patrones de corrosión (cloruros).*[Ortiz, A., 2003]

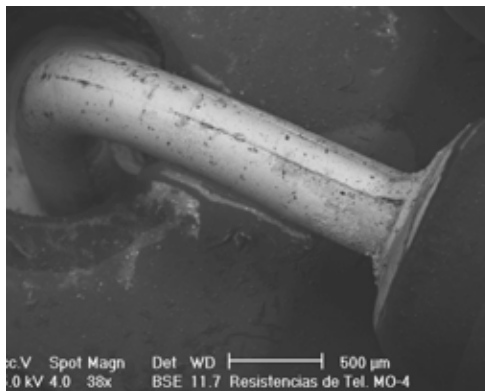
En el conductor de la resistencia mostrada en la *Figura 4.6.* se aprecia que el recubrimiento de estaño se encuentra prácticamente sin deterioro y que los depósitos son básicamente óxidos.

*Figura 4.6. Conductor de resistencia.* [Ortiz, A., 2003]

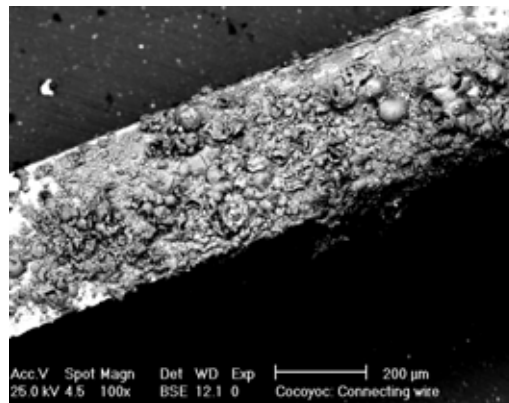
Durante el estudio se observó que los productos de corrosión se caracterizan por la presencia de depósitos de cloruros combinados con compuestos de azufre en menor proporción (*Figura 4.7.*).

**Figura 4.7.** Productos de corrosión en un alambre de cobre recubierto con níquel y con un depósito exterior de oro. [Ortiz, A., 2003]

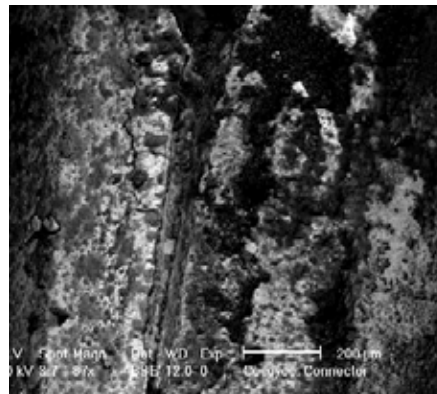
Los depósitos analizados permitieron observar la presencia de cloruros y cantidades menores de azufre combinado con oxígeno, esto sobre conectores de latón (*Figura 4.8.*).

**Figura 4.8.** Conector de latón en contacto con un alambre recubierto con oro. En general la superficie se ve deteriorada por efecto de la corrosión (zonas oscuras). [Ortiz, A., 2003]

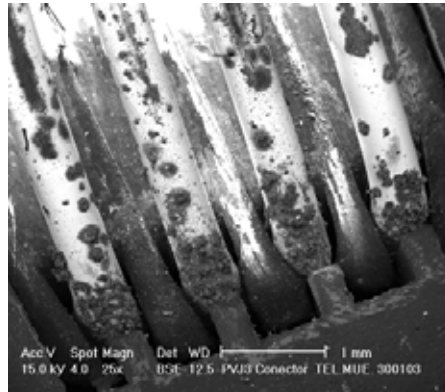
Para el análisis se tomaron muestras de pines de conexión, resistencias e interruptores, en los cuales el deterioro es significativo y en donde actúa como agente corrosivo el cloro (*Figuras 4.11. y 4.12.*).

**Figura 4.11.** Formación de depósitos en pines de conexión recubiertos de oro. [Ortiz, A., 2003]

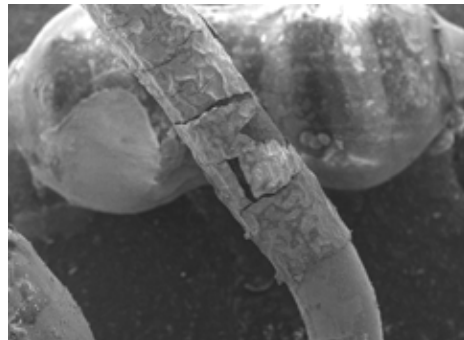
**Figura 4.12.** Conector de una resistencia en donde el cloro genera un rápido deterioro del recubrimiento y su desprendimiento del conductor. [Ortiz, A., 2003]

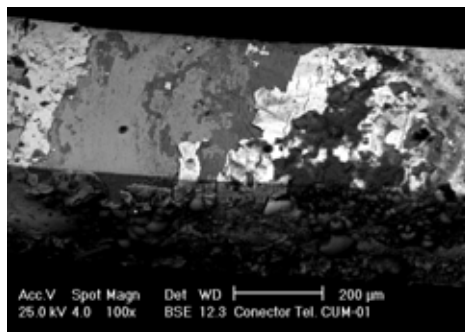
En las tarjetas provenientes de esta región, el deterioro fue mínimo, sin embargo, en algunas de éstas se observó una gran cantidad de depósitos a causa del cloro y del azufre (*Figura 4.13.*).

**Figura 4.13.** Conector de cobre con desprendimiento de la película protectora de oro. [Ortiz, A., 2003]

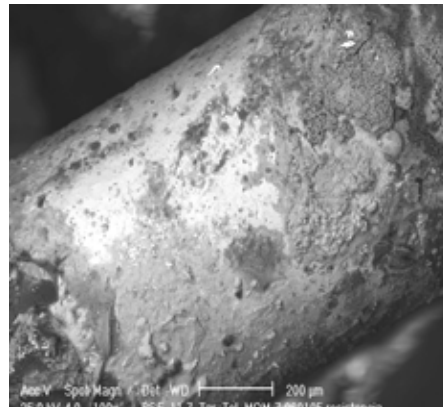
De la inspección realizada (*Figura 4.14.*) se observó un daño ligero por corrosión en algunos componentes debido a la escasa presencia de cloro y azufre.

**Figura 4.14.** Terminal de una resistencia con desprendimiento de película de estaño y formación de depósitos complejos. [Cueva, I., 2006]

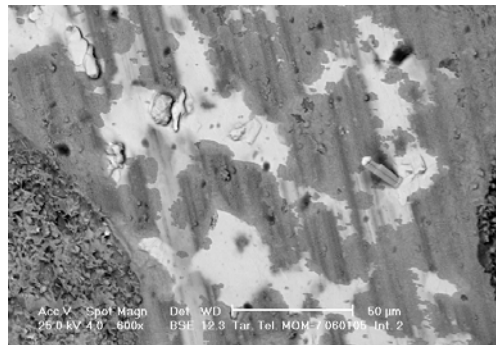
La corrosión en la ciudad de Morelia se concentra generalmente alrededor de partículas o sales cristalizadas, esto es una indicación de una condensación limitada e intermitente en las superficies, mientras que los contaminantes se acumulan durante la fase húmeda y se cristalizan al secarse (*Figura 4.15.*).

**Figura 4.15.** Interruptor con deterioro sufrido en la capa de recubrimiento. [Cueva, I., 2006]

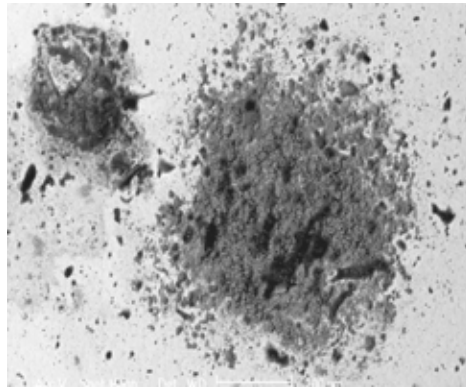
Para las muestras de esta región (*Figura 4.16.*) existe una baja evidencia de corrosión atmosférica sobre todo en los interruptores y conectores, además se observaron abundantes picaduras debido a la presencia de productos de la corrosión atmosférica en particular en las bocinas de estos equipos telefónicos.

**Figura 4.16.** Conector de una resistencia con conductor de cobre en donde se observan óxidos de zinc. El ataque tiende a extenderse dada la porosidad del recubrimiento. [Zavala, O., 2007]

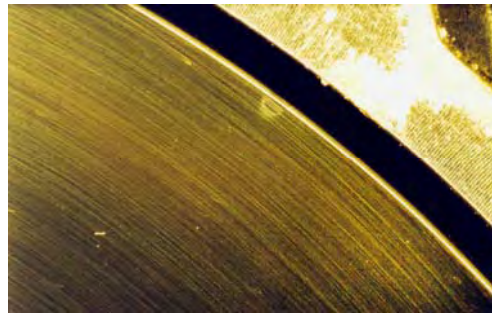
Dentro del análisis en algunos dispositivos, diagnosticados con falla mecánica, se observó la presencia de rayas sobre la superficie del plato, *Figura 5.7.*, causadas por la cabeza de lectura/escritura, generadas por el desprendimiento del material de la superficie del disco.

*Figura 5.7. Rayas sobre la superficie del disco. [Sánchez, F., 2005]*

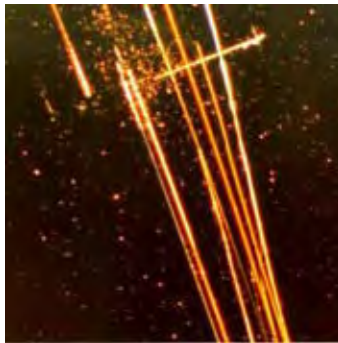
Durante el diagnóstico, en los discos que presentaron tener falla mecánica se observó que en su mayoría se encontraban cantidades excesivas de polvo y en sus elementos internos la existencia de colisión entre la cabeza de lectura/escritura y el plato así como marcas de vuelo (Figura 5.9).

**Figura 5.9.** Rayones ocasionados por el contacto de la cabeza de lectura/escritura sobre la superficie del disco provocando a su vez desprendimiento de la capa de carbono (puntos luminosos).

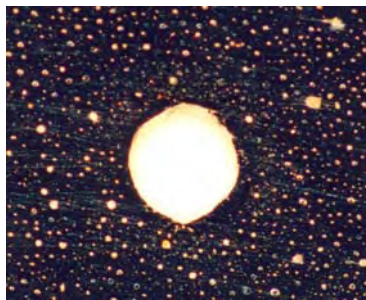
Al realizar la inspección interna de cada uno de los SAMD expuestos al ensayo se observa que todos los SAMD sometidos al ensayo tienen evidencia de corrosión en la superficie del plato (*Figuras 5.11. y 5.12.*).

**Figura 5.11.** Superficie de SAMD con depósitos de condensado y residuos salinos. [Sánchez, F., 2005]

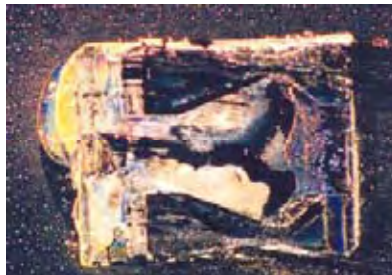
**Figura 5.12.** Marca de la adherencia de la cabeza de lectura/escritura al plato. [Sánchez, F., 2005]

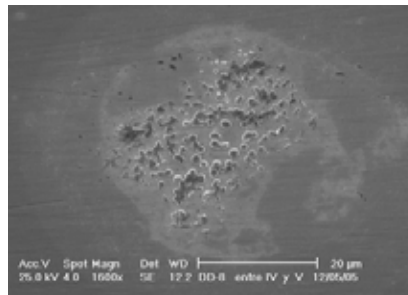
*Figura 5.13.* Brote de productos de corrosión. [Sánchez, F., 2005]

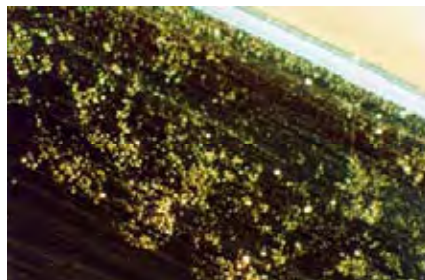
*Figura 5.14.* Depósitos en la periferia del disco ocasionando discontinuidad en la capa de la superficie. [Sánchez, F., 2005]

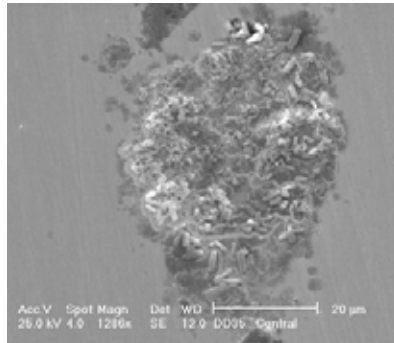
**Figura 5.15.** Depósitos sobre superficie del disco en forma de hilos en donde el elemento más representativo es el níquel. [Sánchez, F., 2005]

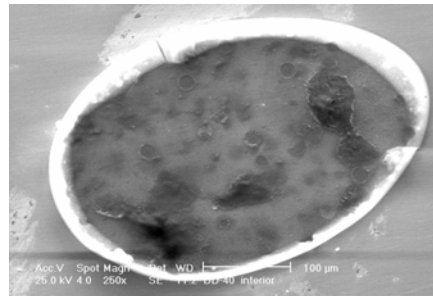
**Figura 5.16.** Daño sufrido en la superficie del disco. [Sánchez, F., 2005]

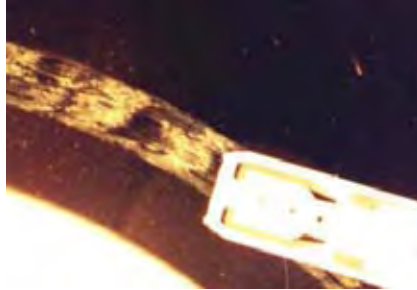
**Figura 5.17.** *Roce entre el cabezal de lectura/escritura y la superficie del plato del disco.*

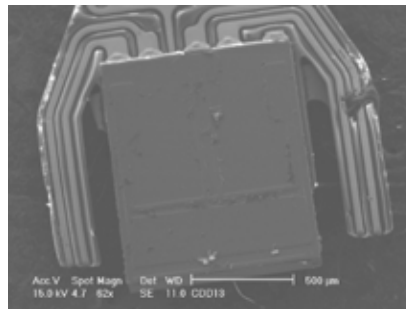
**Figura 5.19.** *Existencia de condensado sobre el cabezal, lo cual ocasiona que se lleve a cabo la fricción entre éste y el plato desprendiendo su recubrimiento de carbono.*

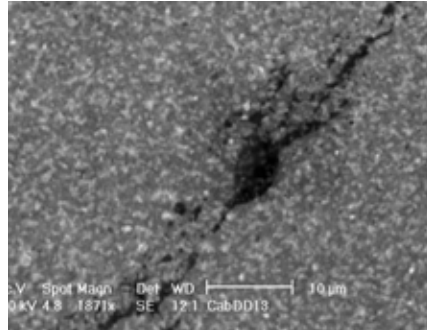
*Figura 5.20. Pérdida de material acompañado de una grieta.*

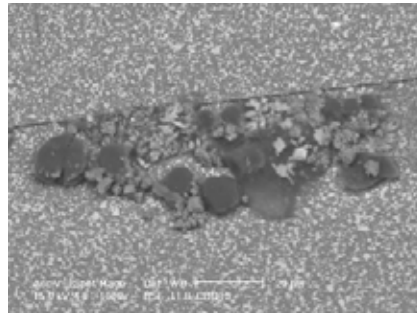
*Figura 5.21. Existencia de brotes corrosivos sobre la superficie del cabezal de lectura/escritura..*

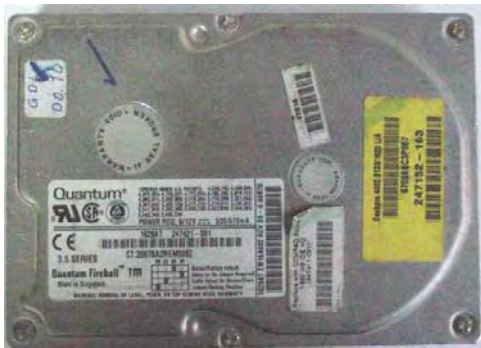
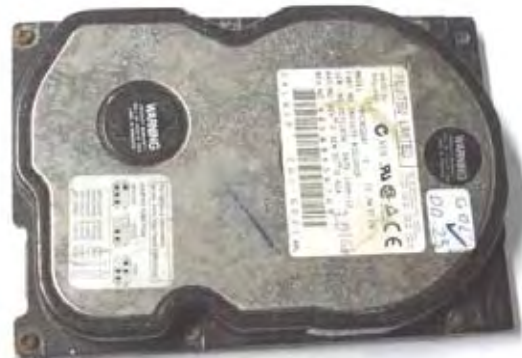
*Figura 5.26.* Apariencia de la carcasa de un disco duro. Nótese que dependiendo del material de la carcasa se tiene deterioro en mayor o menor medida sin dejar de existir el mismo en estos elementos.

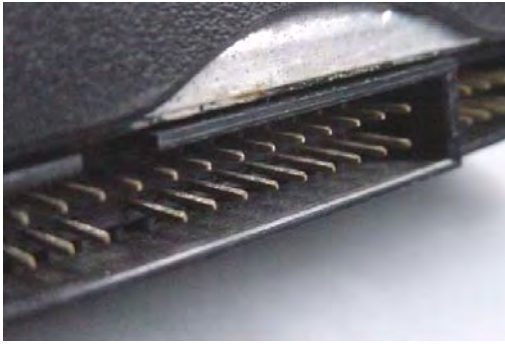
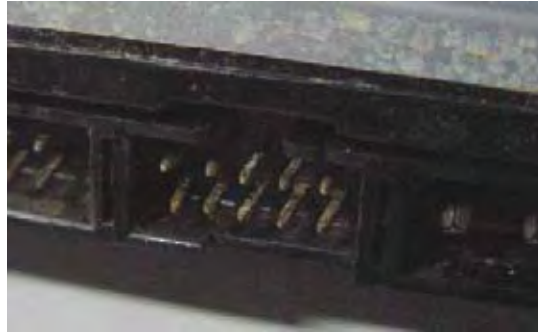
*Figura 5.28. Pines de interconexión con acumulación de condensado originando así la formación de sulfatos.*

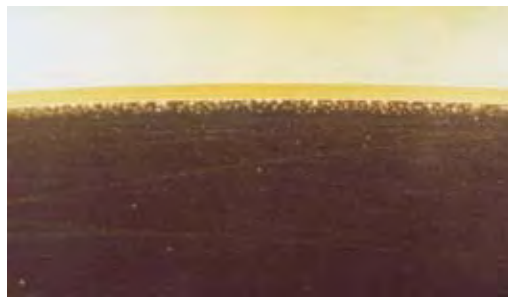
*Figura 5.30. Acumulación de condensado sobre la periferia del plato.*

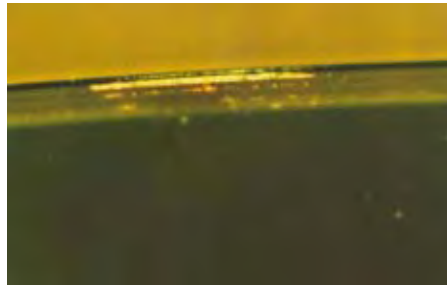
*Figura 5.31. Desgaste en la periferia del disco.*

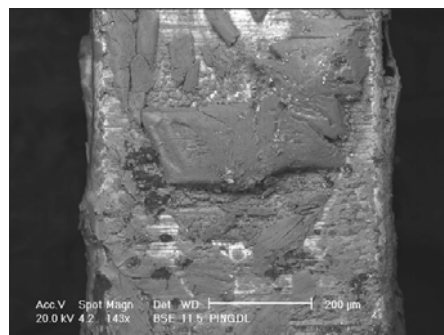
**Figura 5.43.** Evidencia de acumulación de sales y deterioro de los pines IDE.

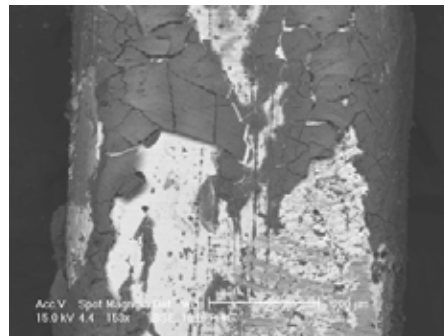
**Figura 5.46.** Deterioro en la superficie de los pines IDE, formación de óxidos.

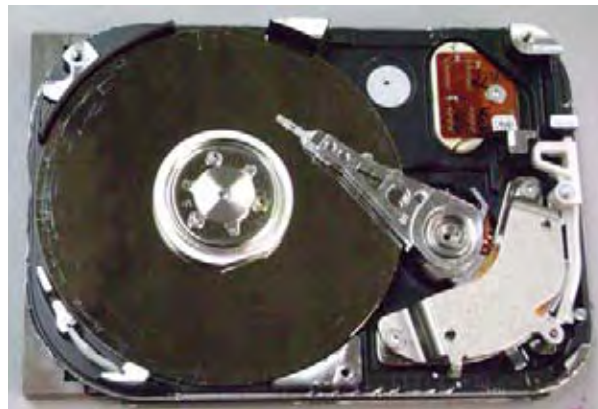
*Figura 5.52. Superficie del plato con marcas realizadas por la cabeza de L/E.*

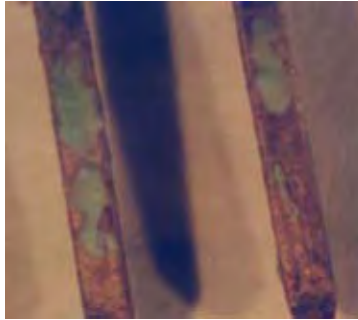
*Figura 5.53. Pines de interconexión con condensado.*

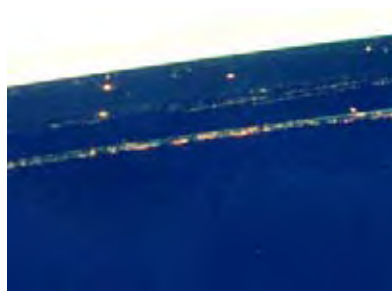
*Figura 5.56. Deterioro sobre de la periferia del disco.*

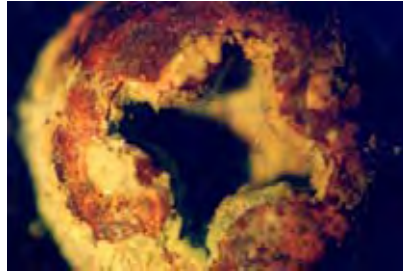
*Figura 5.57. Formación de sales en tornillos de la carcasa.*

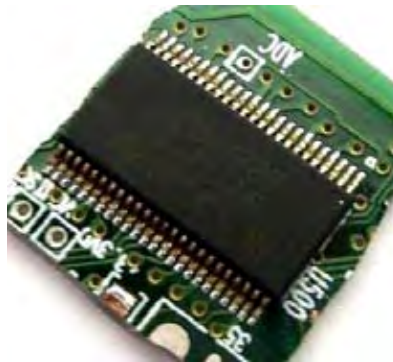
*Figura 5.58. Circuito integrado seccionado para análisis mediante MEB cuyas terminales presentan corrosión.*

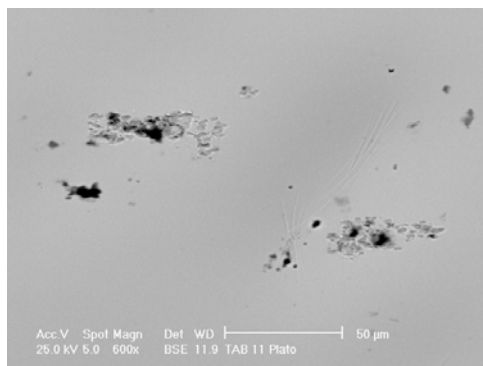
*Figura 5.59. Picaduras sobre la superficie del plato.*

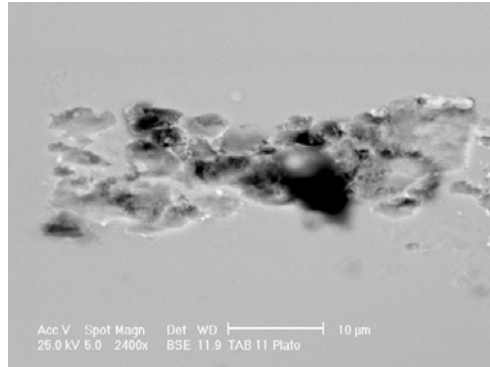
*Figura 5.60. Imagen detallada de las picaduras del plato sobre la superficie.*

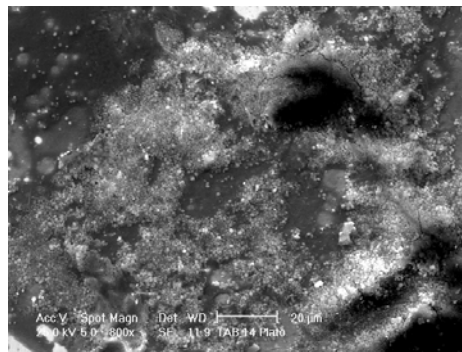
**Figura 5.64.** Superficie del plato con formación de condensado.

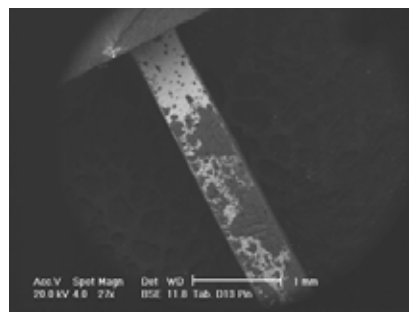
**Figura 5.66.** Pin de interconexión IDE con sulfatos.

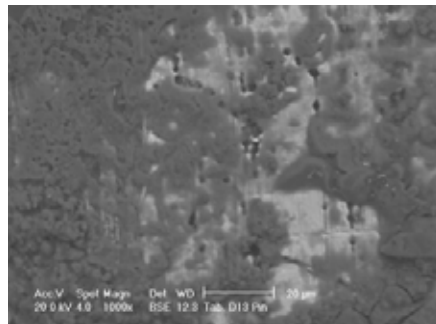
**Figura 5.69.** Pin IDE recubierto con condensado y ligeras picaduras.
