Sistemas Geosintéticos Aplicados en Taludes

Estudio para Zonas de Riesgo por Taludes
en la Delegación Cuajimalpa de Morelos, D. F.

José Leonardo Castellanos Gaspar

Programa de Maestría y Doctorado en Arquitectura

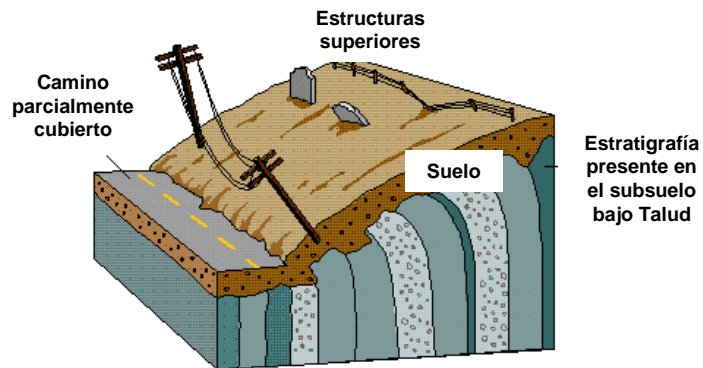
Imagen 1.3.- Ejemplo de los riesgos que se corren al no dar adecuado tratamiento a los taludes en un área común de muchas ciudades.

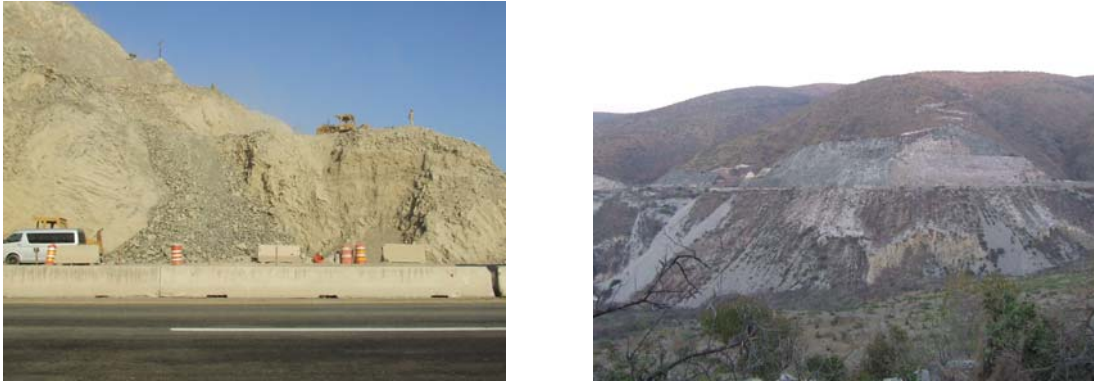
asesoría profesional en ese tipo de obras, y que a la fecha sigue mostrando estragos, el último y más sonado de ellos, las fallas estructurales en el llamado Puente Solidaridad, que no sólo generaron reducción de carriles por obras, sino que ponían en riesgo la estabilidad de dicho puente debido al mal anclaje en los taludes que lo soportan.

Imagen 1.18.- Imágenes del estado actual de la Autopista México - Acapulco (Del Sol).
© D.R. José Leonardo Castellanos Gaspar, 2006.
