“ARQUITECTURA ECLÉCTICA EN SANTA MARÍA LA RIBERA”
TEMPLO DE LA SAGRADA FAMILIA
PROYECTO PARA SU RESTAURACIÓN

PROGRAMA DE MAESTRÍA Y DOCTORADO EN ARQUITECTURA
MAESTRÍA EN ARQUITECTURA
(RESTAURACIÓN DE MONUMENTOS)

PRESENTA:
ARQ. ARTURO FUENTES MERINO

MÉXICO 2008

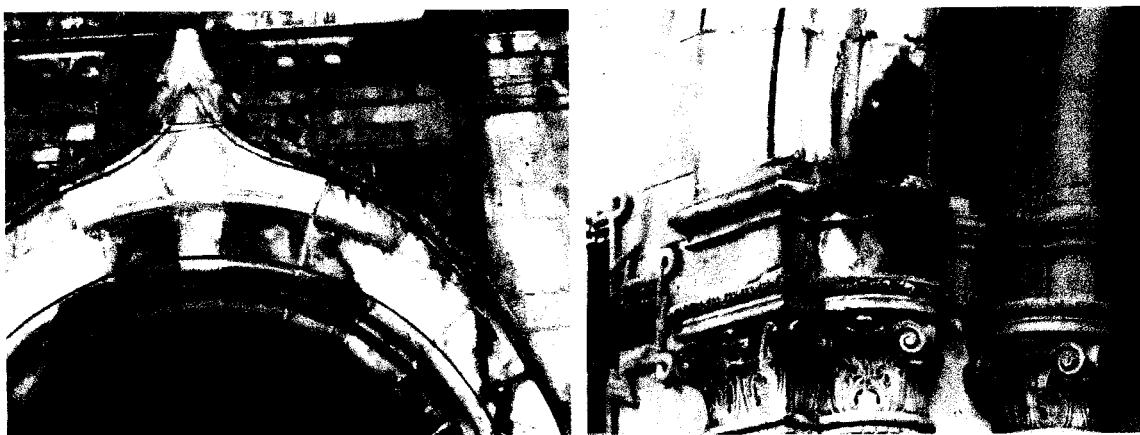
El daño que más se presenta en la fachada de cantera del templo es la exfoliación de la cantera, entendiéndose por esta: el desprendimiento de los estratos de la piedra en forma de escamas, así como pulverulencia que es la desintegración de la piedra en forma de polvos y pequeñas partículas. (2)

En la fachada de la Parroquia de la Sagrada Familia como veremos en el levantamiento de daños estoy marcando dos tipos de daños por exfoliación. Estos consisten más que nada en el grado de deterioro. Los dividimos en piedras con daños de 0 a 50 % de su superficie aproximadamente, es en este caso donde estoy considerando el proceso de consolidación (3) de estas piezas, ya que todavía son rescatables. Para el caso donde el daño es mayor al 50% estoy considerando la reintegración (4) de estas piezas, ya sea por chapeo, injerto o sillar completo.

Imagen 1. Áreas de cantera con exfoliaciones. Fachada principal del templo.
Fotografía tomada por: Arturo Fuentes M. 2006

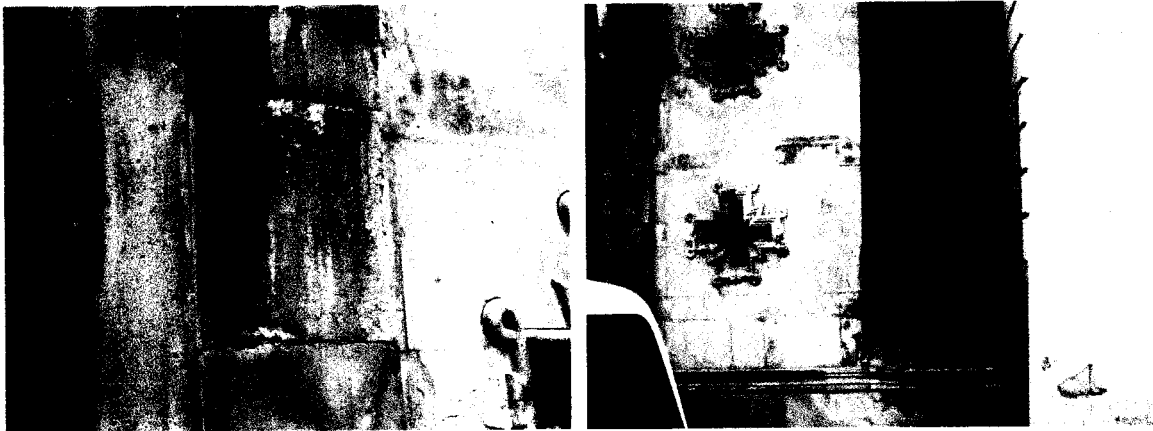
En la fachada de la Parroquia de la Sagrada Familia encontramos piezas de cantera en las que se presenta vegetación parásita como musgos y líquenes, este daño produce manchas negruzcas y verdosas en la superficie de la cantera. **El daño que estas producen es de tipo mecánico, ya que sus rizoides (estructuras similares a raíces) se adhieren firmemente sobre la superficie extrayendo las sustancias nutritivas de la piedra, como potasio y sodio, debilitando el aglutinante interno natural de la piedra.** (5)

Imagen 2. Áreas de cantera con presencia de vegetación parásita.
Fotografía tomada por: Arturo Fuentes M. 2006

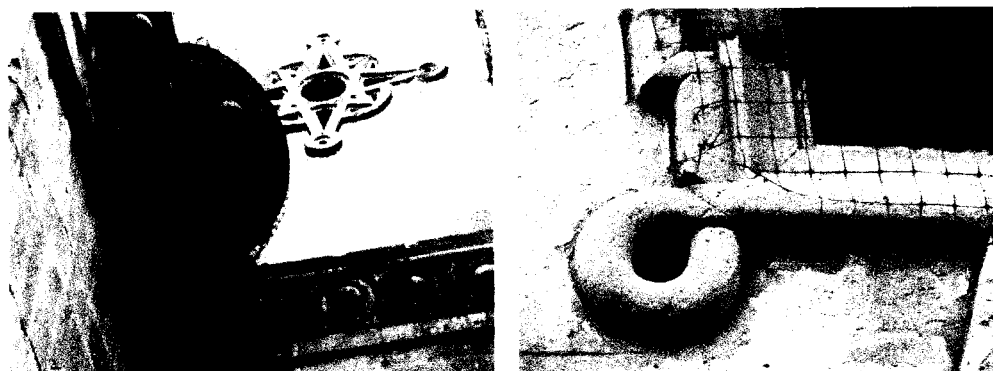
Por adendas estoy considerando a todos los elementos adheridos a la cantera, que no forman parte del diseño original, así como los elementos metálicos hincados sobre los sillares de cantera y que en este caso están produciendo corrosión debido a la oxidación de los mismos. En la fachada de la Parroquia de la Sagrada Familia encontramos como adendas: tornillos, clavos, alambre, todos de fierro, los cuales al contacto con la humedad del ambiente y por la lluvia presentan oxidación al 100 %. Del mismo modo encontramos áreas donde se colocó malla o tela de gallinero, que presenta también un alto grado de corrosión; esto está provocando la degradación de los elementos metálicos y por ende el estallamiento de los elementos de cantera.

Imagen 4. Elementos de acero hincados que provocan estallamiento de la cantera, debido a la oxidación.
Fotografía tomada por: Arturo Fuentes M. 2006

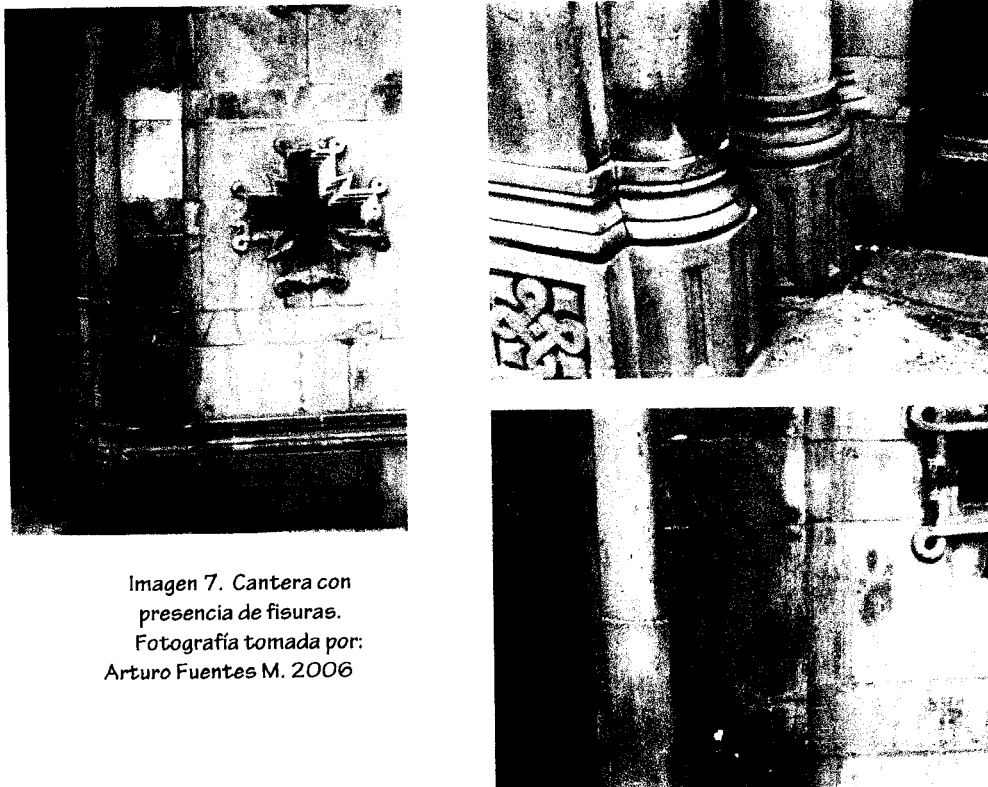
Encontramos también elementos arquitectónicos y ornamentales fisurados o rotos, ya sea por estallamiento en la cantera, por golpes directos en otros casos o por un alto grado de degradación.

Imagen 7. Cantera con presencia de fisuras.
Fotografía tomada por:
Arturo Fuentes M. 2006

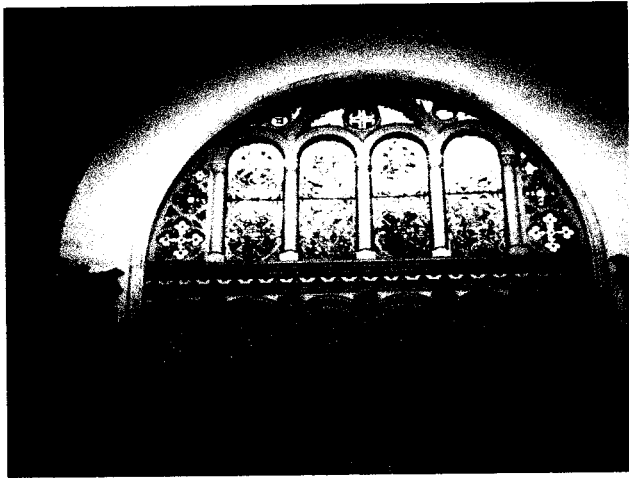
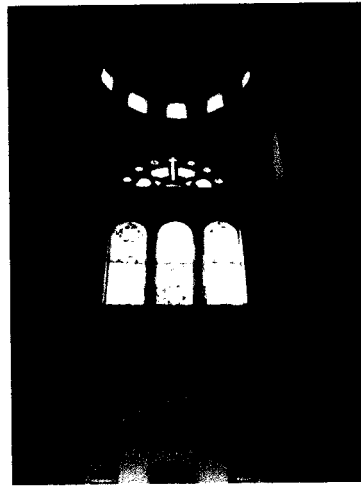
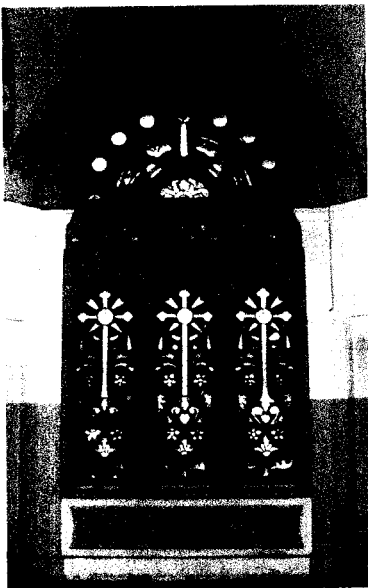
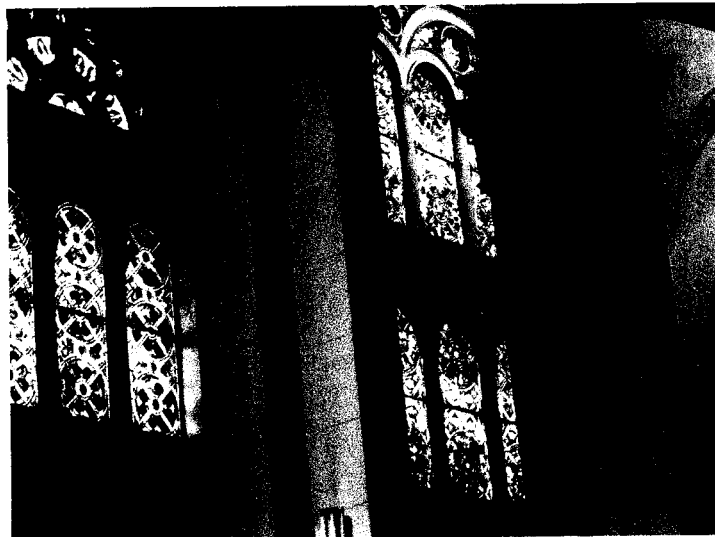
Otro de los elementos ornamentales importantes son los vitrales emplomados existentes en el Templo de la Sagrada Familia, de estos podemos decir que, hasta donde pude acercarme, los daños más frecuentes son: piezas rotas o fisuradas, piezas faltantes tanto del vidrio como de los elementos de plomo de sustento, daños severos por "pátinas corrosivas" como manchas y sales producidas por la humedad, piezas con un alto grado de suciedad de la contaminación, pérdida de la policromía original de los elementos, detritus de aves, etc.

Imagen 13. Pátina corrosiva, piezas rotas, áreas faltantes.
Fotografía tomada por: Arturo Fuentes M. 2006

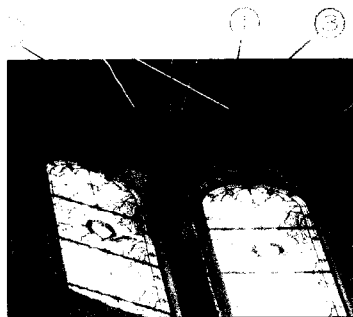
PRESENCIA DE HUMEDAD, SALES Y DEGRADACION DE EL APLANADO DE LAS ARQUERIAS DE CONCRETO

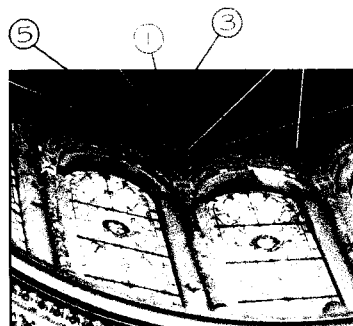
DEGRADACION DE APLANADO, DAÑOS Y PERDIDA DE LA ORNAMENTACION CON APLICACIONES DE ORO EN HOJA DE 24 QUILATES.
