**UNIVERSIDAD NACIONAL
AUTÓNOMA
DE MÉXICO**

**FACULTAD DE ESTUDIOS SUPERIORES
ARAGÓN**

**ESTADO ACTUAL DE LOS NIVELES EN
POZOS Y REGISTROS EN LA RED DE
DRENAJE DE LA FES ARAGON**

T E S I S
QUE PARA OBTENER EL TÍTULO DE :
I N G E N I E R O C I V I L
P R E S E N T A:
GOMEZ AYALA ARMANDO

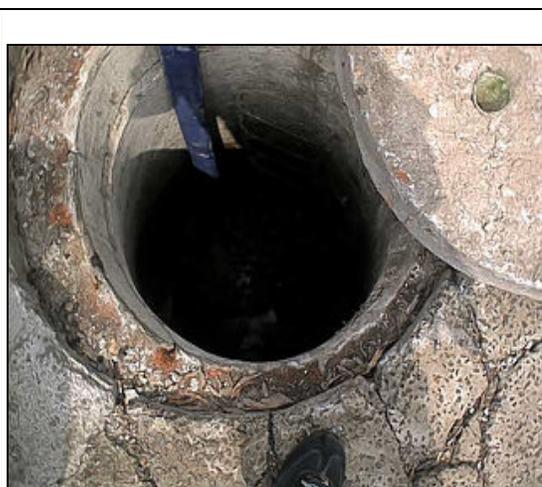
Pozo 03.

En esta foto podemos ver un pozo en óptimas condiciones de funcionamiento pero con problemas de la tubería que desemboca en el mismo, dado que ya es necesario bombear el agua, esto podría deberse a algún tapón existente en la tubería debido tal vez a un mal uso de este.

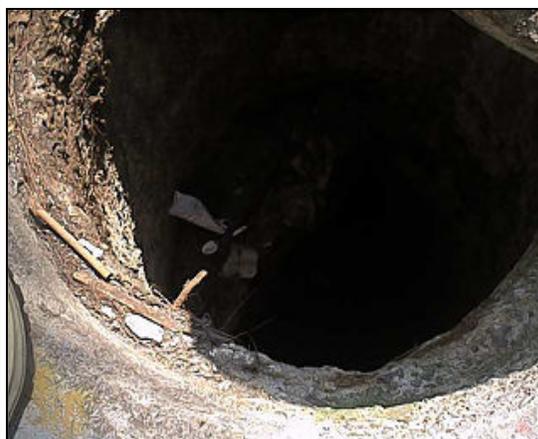
Pozo 04.

En esta foto se ve lo que podría ser una falta grave en la construcción de este pozo de visita, ya que se puede notar que pasa un canal revestido obstruyendo notoriamente el acceso libre a este pozo para su mantenimiento, y a su vez lo que más preocupa es que posiblemente se trata de la red eléctrica que alimenta la escuela lo que contiene este canal.

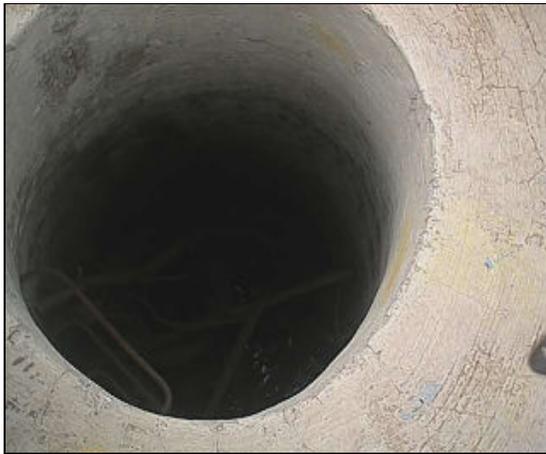
Pozo 15.

Aquí tenemos un claro ejemplo de lo que es el descuido en cuanto al mantenimiento de la red, ya que en esta foto podemos notar a simple vista la cantidad de basura que se encuentra en este pozo, lo cual nos lleva a la creación de tapones en la tubería en tiempos de lluvia.

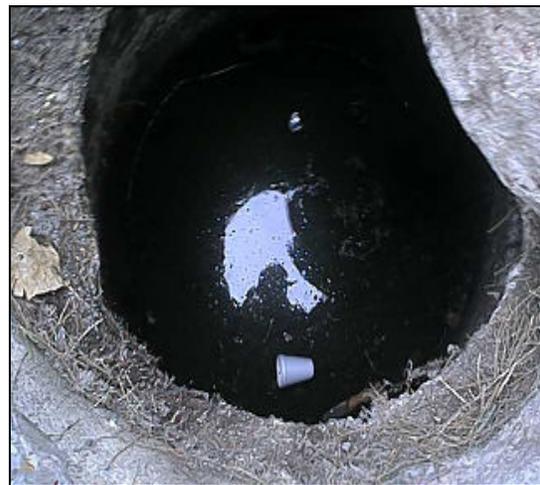
Pozo 16.

En este pozo se puede notar que ya se está presentando un estancamiento de líquido, lo cual posiblemente se deba a basura que obstruye el libre desahorro del mismo, o tierra que ha formado un tapón en la red.

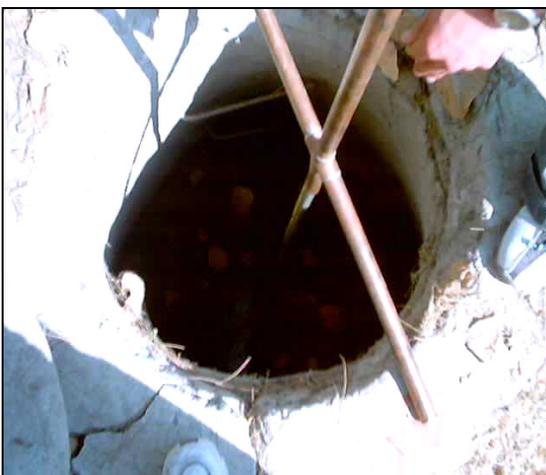
Pozo 17.

En esta foto se muestra un pozo, el cual se encuentra parcialmente cubierto por material vegetal de los árboles aledaños al mismo pero funcionando correctamente.

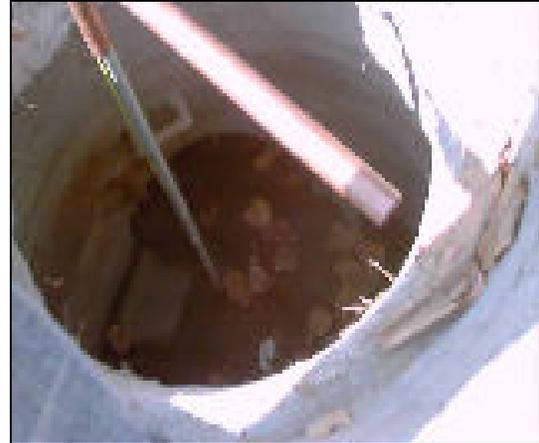
Pozo18.

Aquí se muestra otro pozo con problemas de presencia de materia vegetal en el fondo, debido a que este pozo se encuentra con muy poco fluente tiende este material ha estancarse propiciando problemas futuros.

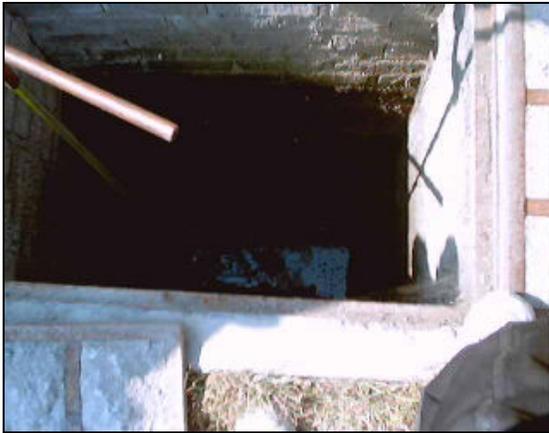
Pozo 19.

En este pozo no se pudo apreciar problema alguno mas que algo de liquido estancado en el fondo debido tal vez a una mala colocación de la tubería.

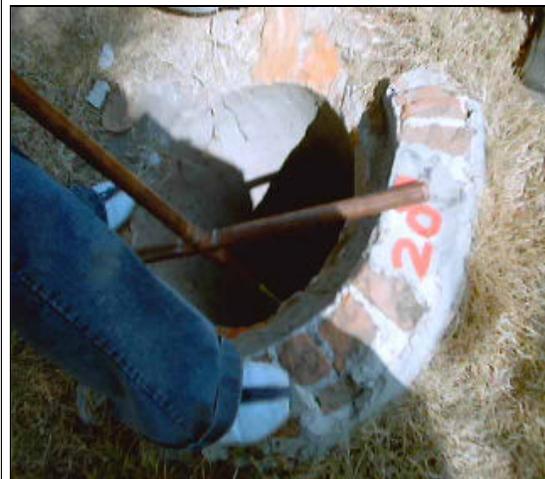
Pozo 20.

En este pozo como es visible el único problema que tiene es el notorio mal estado del brocal, lo cual con lleva a que caiga la tierra y la basura libremente al mismo.

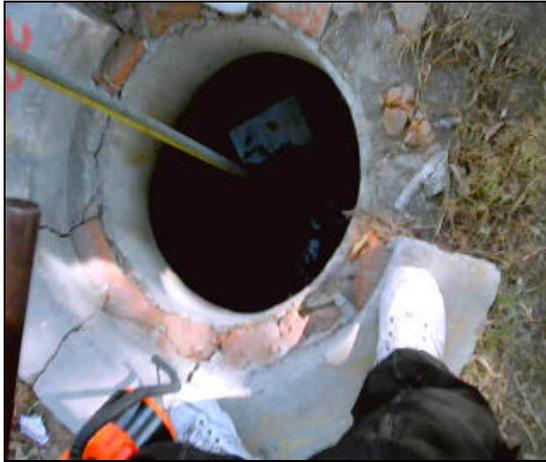
Pozo 22.

Como en la foto anterior en esta podemos notar el mismo problema con la única diferencia de que este pozo ya tiene basura almacenándose en el fondo provocando estancamientos en el mismo.

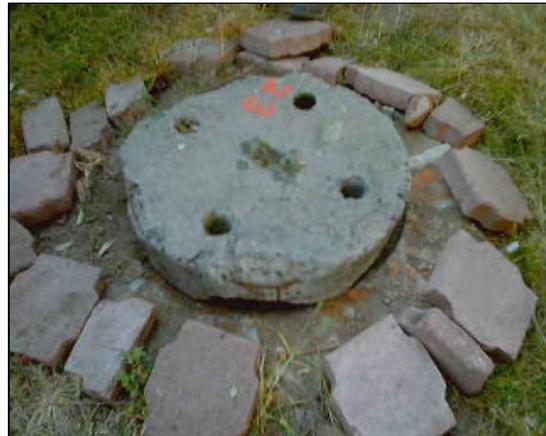
Pozo 23.

En este pozo como se puede notar ya no tiene brocal su funcionamiento todavía es adecuado pero debido a esta deficiencia es posible que en un futuro tenga los problemas antes mencionados.

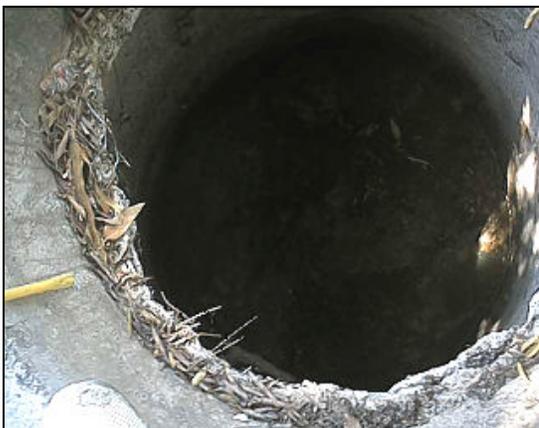
Pozo 24.

En este pozo se pudo notar material almacenado en el fondo debido a la vegetación aledaña lo cual creara a futuro taponés en la red, lo cual contribuirá al mal funcionamiento del mismo.

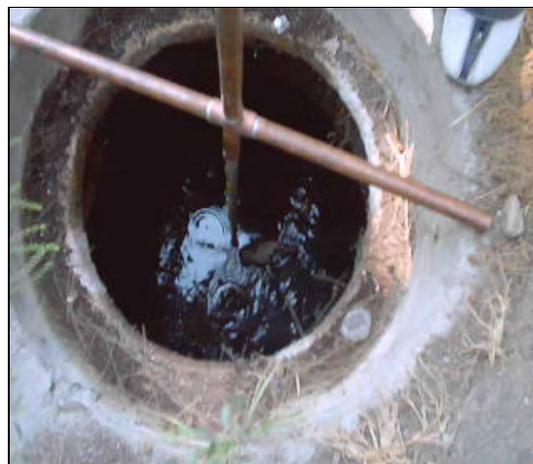
Pozo 25.

En este pozo es visible que ya presenta estancamientos de liquido notorios esto podría deberse a los problemas antes mencionados o a un problema de contra pendiente con los pozos aledaños al mismo que componen la red.

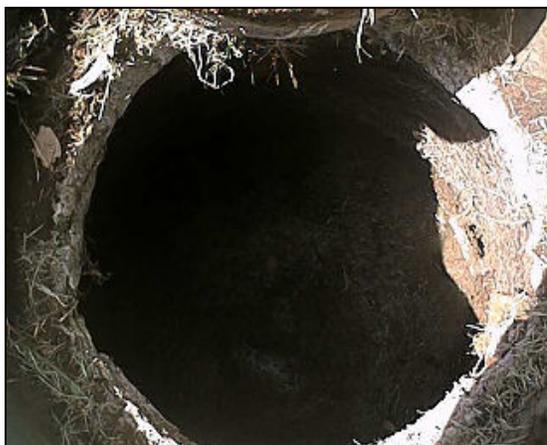
Pozo 27.

En este otro pozo los problemas de almacenamiento de materia vegetal ya son preocupantes aunque todavía es funcional el material que se esta congregando en las paredes amenaza con tapar la media caña del pozo, lo cual traerá problemas de estancamientos futuros.

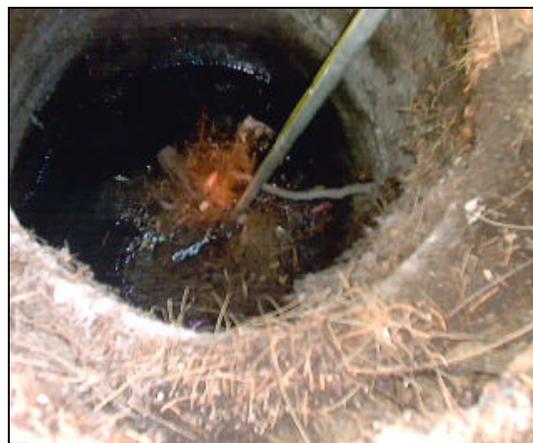
Pozo 28.

En esta foto podemos notar los problemas que con llevan el almacenamiento de materia vegetal en los pozos ya que se puede apreciar que esta tapada la media caña del pozo lo cual obliga al liquido a tomar otra trayectoria, aunque todavía es funcional los problemas podrían llegar a mayores sí continua el problema.

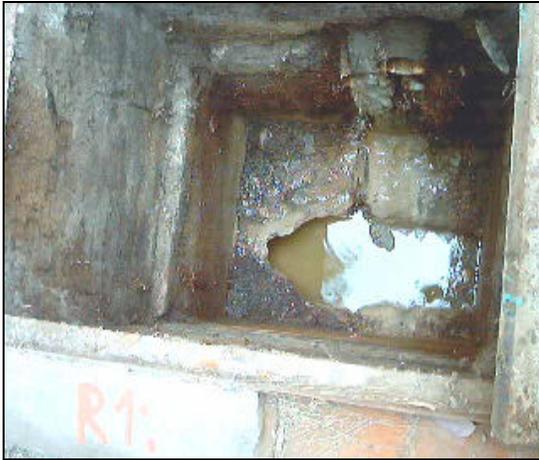
Registro 01.

En esta foto se nota un registro trabajando en condiciones aceptables, aunque algo deteriorado por el tiempo.

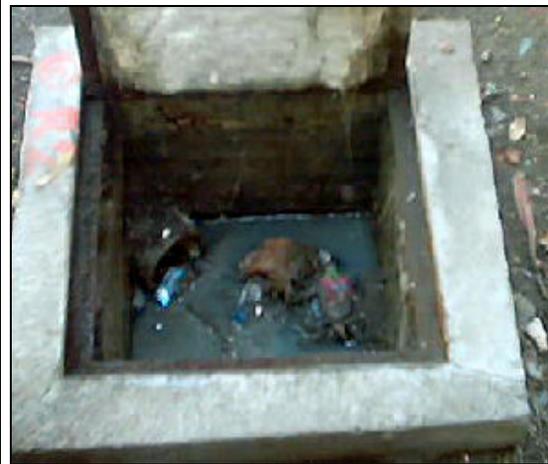
Registro 02.

En este registro aledaño al primero notamos la presencia de basura almacenándose en el fondo y estancamientos de líquido, debido posiblemente a este problema.

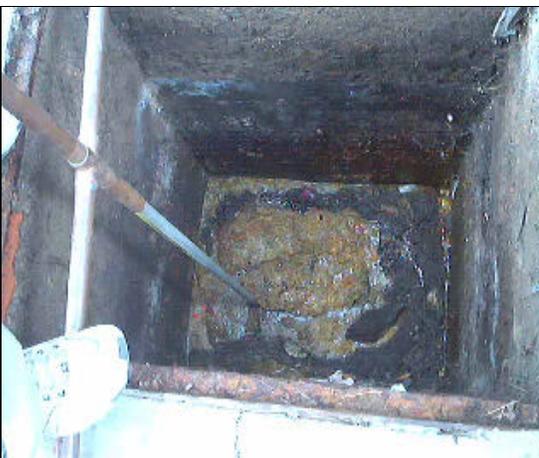
Registro 04.

En este otro como es visible ya el problema es sumamente preocupante ya que presenta problemas de estancamiento extremo, esto podría deberse a una mala planificación o aun problema de contra pendiente con las tuberías que lo conectan a la red.

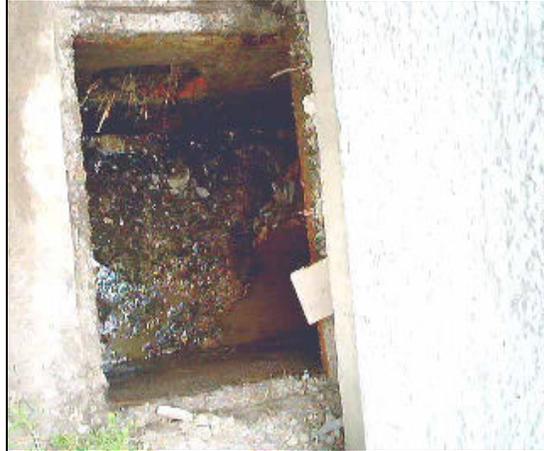
Registro 05.

Este registro aledaño al primero presenta los mismos problemas, pero en este el estancamiento es posiblemente debido a la altura de la tubería de desfogue o como lo comentamos anteriormente a un problema de contra pendiente.

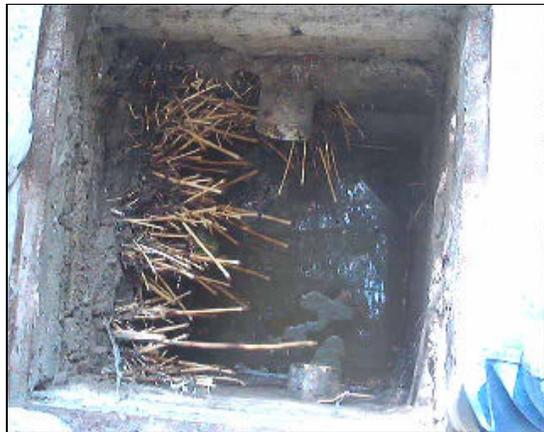
Registro 09.

Aquí podemos ver las raíces de un árbol aledaño que ya atravesaron una de las paredes de este registro, aunque todavía no presenta problemas drásticos esto podría propiciar a filtraciones de material a futuro al interior del mismo si no es tratado este problema.

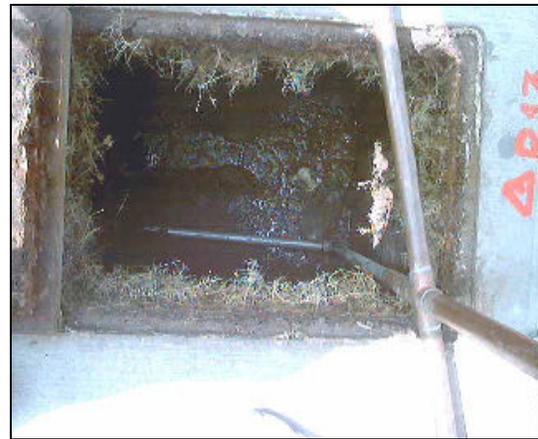
Registro 13.

En esta foto podemos notar también la presencia de raíces de la vegetación aledaña a este registro, lo que provoca filtraciones de material al interior del mismo.

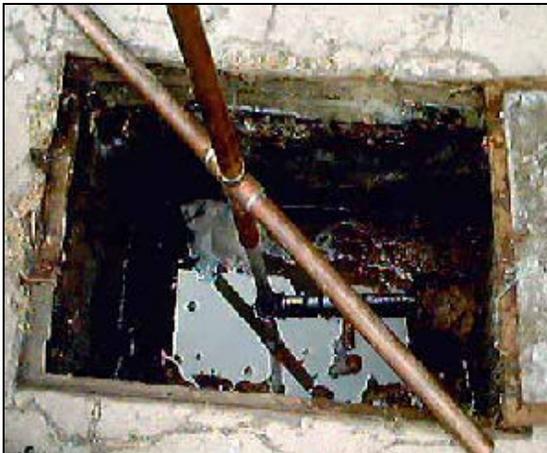
Registro 21'.

En este registro es notorio el estancamiento de material y liquido esto podría deberse a que no fue planificado como registro sanitario sino pluvial, ya que aledaño al mismo se encuentra ubicada una canaleta de aguas pluviales.

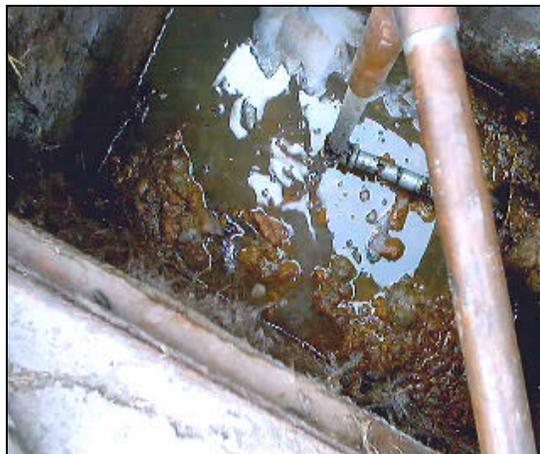
Registro 21.

En este otro aledaño al anterior se puede notar el mismo problema pero a comparación con el otro en este podría deberse a un tapón de material en el tubo que lo conecta con la red.

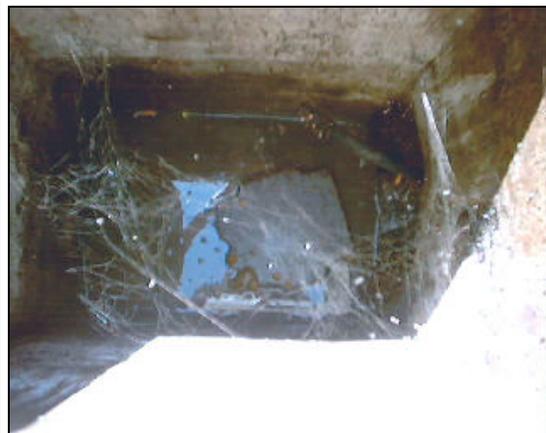
Registro 25.

En este registro notamos los mismos problemas solo que a diferencia del anterior en este se nota la presencia de una varilla obstruyendo visiblemente el desfogue del material y liquido por la tubería, esto podría deberse a que anteriormente el tubo estuvo tapado pero al intentar destaparlo con la misma esta se atasco y sin supervisión de estos trabajos los encargados optaron por dejarla ahí.

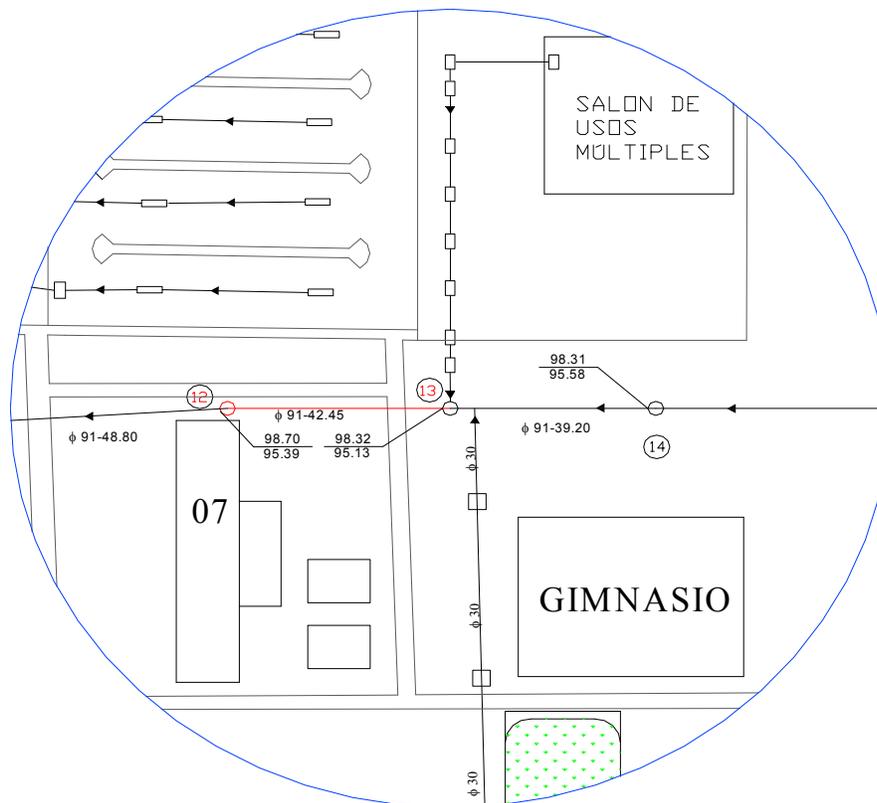
Tramo que comprende del Pozo 13 al 12

Aquí se muestra un croquis de localización de los pozos que tienen este problema. Como se puede ver en el croquis la importancia en este tramo es vital ya que las descargas por parte del gimnasio son de una magnitud considerable con respecto a otros tramos. A continuación se mostrara un calculo de la pendiente con la cual cuenta este tramo:

La opción que se puede manejar en este caso particular y de ante mano la que menos movimientos provoca es la clausura del pozo No. 13 realizando la sepa para que la tubería corra de manera continua desde el pozo 14 al 12, llevando a cabo las conecciones de las tuberías que llegan al pozo No. 13 directamente a esta tubería. De esta manera se omite la construcción de pozos alternos a este tramo para la reubicación de la red. Como lo es representado en la (figura P-1).

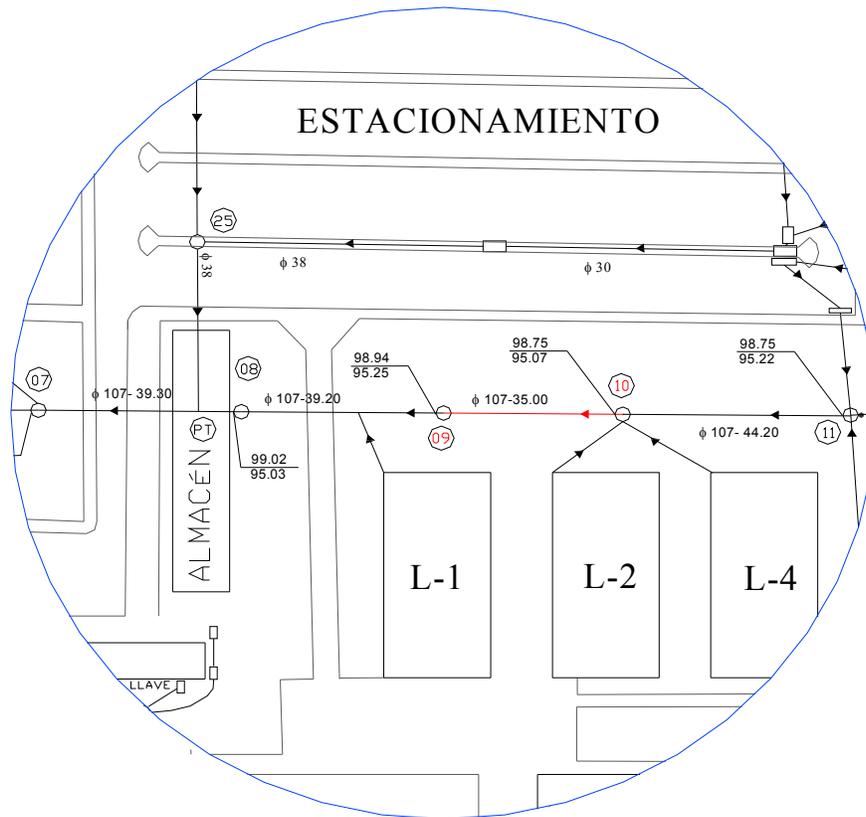
Tramo que comprende del Pozo 10 al 09.

En el croquis de localización se muestra otro tramo en el cual podemos ver según los datos arrojados por el levantamiento realizado que se encuentra el pozo No. 09 con una cota de arrastre mayor a la del pozo No. 10 lo cual provoca una pendiente negativa. A continuación se mostrara un calculo de la pendiente con la cual cuenta este tramo:

Podemos ver que la pendiente es muy pequeña pero de antemano esto corregiria la contrapendiente con la que contaba y eliminaria mejor los problemas de sedimentacion que podrian provocarse a futuro por este hecho. Para darnos una mejor idea esta solucion se encuentra representada en la (figura P-2).

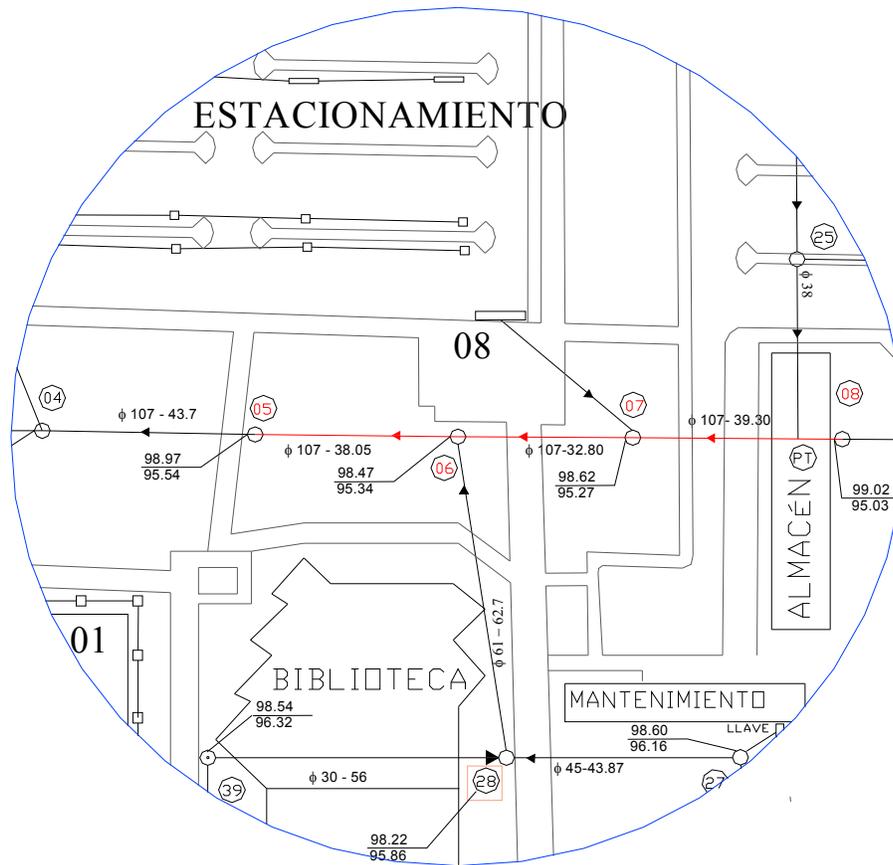
Tramo que comprende del Pozo 08 al 05.

En este croquis de localización se muestra la ubicación de estos pozos como podemos notar por los ramales que se congregan en estos pozos es indispensable una solución ya el contraflujo que tiende al pozo No. 08 es de magnitudes considerables. A continuación se mostrara un calculo de las pendientes con las cuales cuentan cada uno de los tramos:
