“PROYECTO DE RECUPERACIÓN DE LA SUPERESTRUCTURA DE LA PLATAFORMA MARINA DE PERFORACIÓN ABKATUN-I”

TESIS

INGENIERO CIVIL

PROYECTO DE RECUPERACIÓN DE LA SUPERESTRUCTURA DE LA PLATAFORMA MARINA DE PERFORACIÓN ABKATUN-I

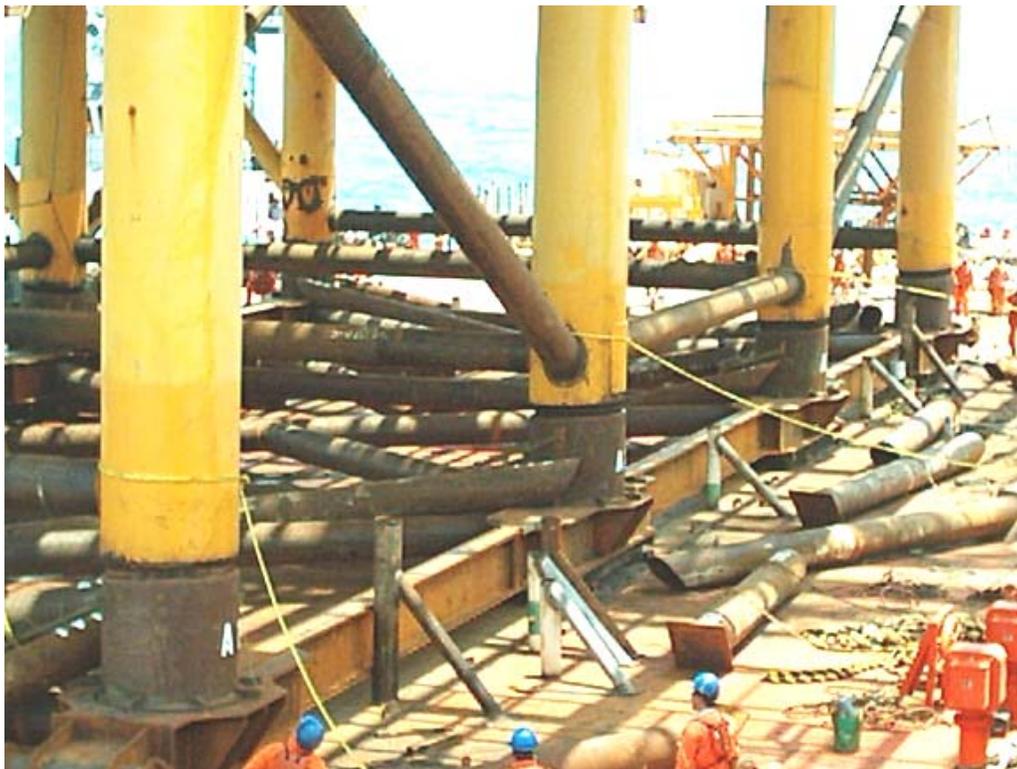
FOTOGRAFÍA 4.48 DEBIDO A QUE EL ESPESOR DE LAS COLUMNAS EXTERIORES RESULTARON DIFERENTE AL QUE SE CONSIDERÓ EN EL PROYECTO (ver Conclusiones), NO AJUSTARON COMPLETAMENTE EN LOS CASQUILLOS, POR LO QUE SE DECIDIÓ IZAR NUEVAMENTE LA SUPERESTRUCTURA
