**AGRIETAMIENTO EN LA ZONA DE
NAUCALPAN**

TESINA

INGENIERO CIVIL

DICIEMBRE, 2008

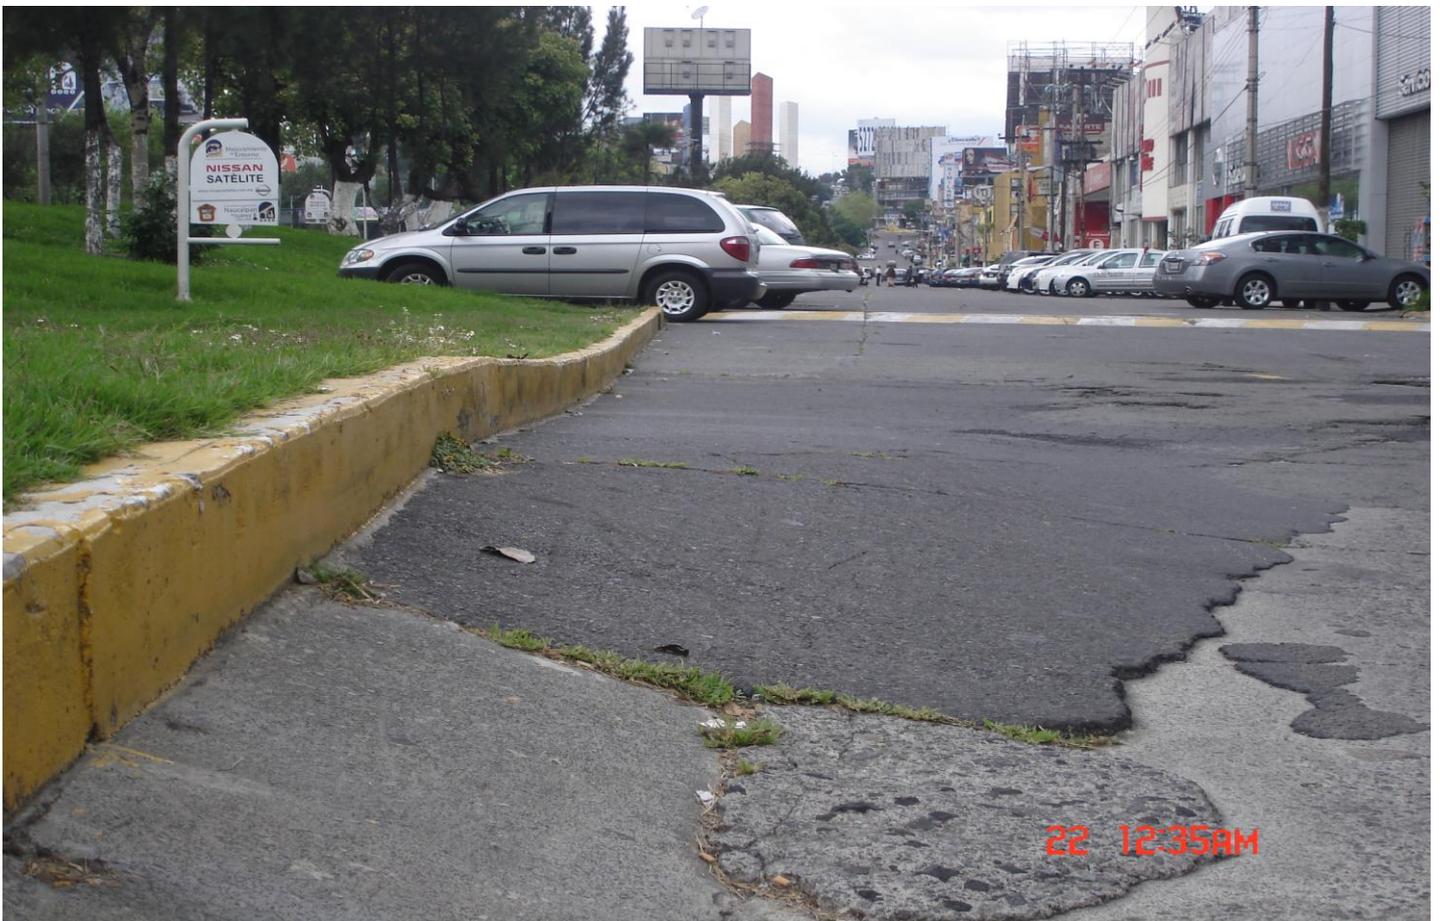
Figura 1.7 Daños próximos al Boulevard Ávila Camacho

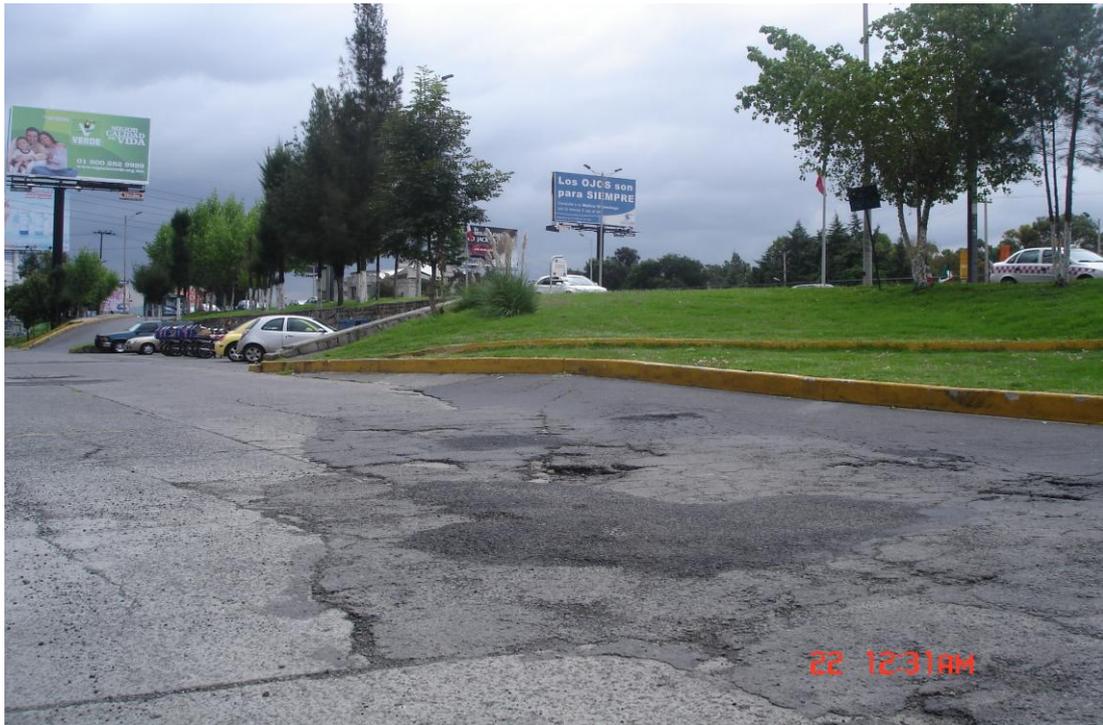
Figura 1.8 Daños próximos al Boulevard Ávila Camacho

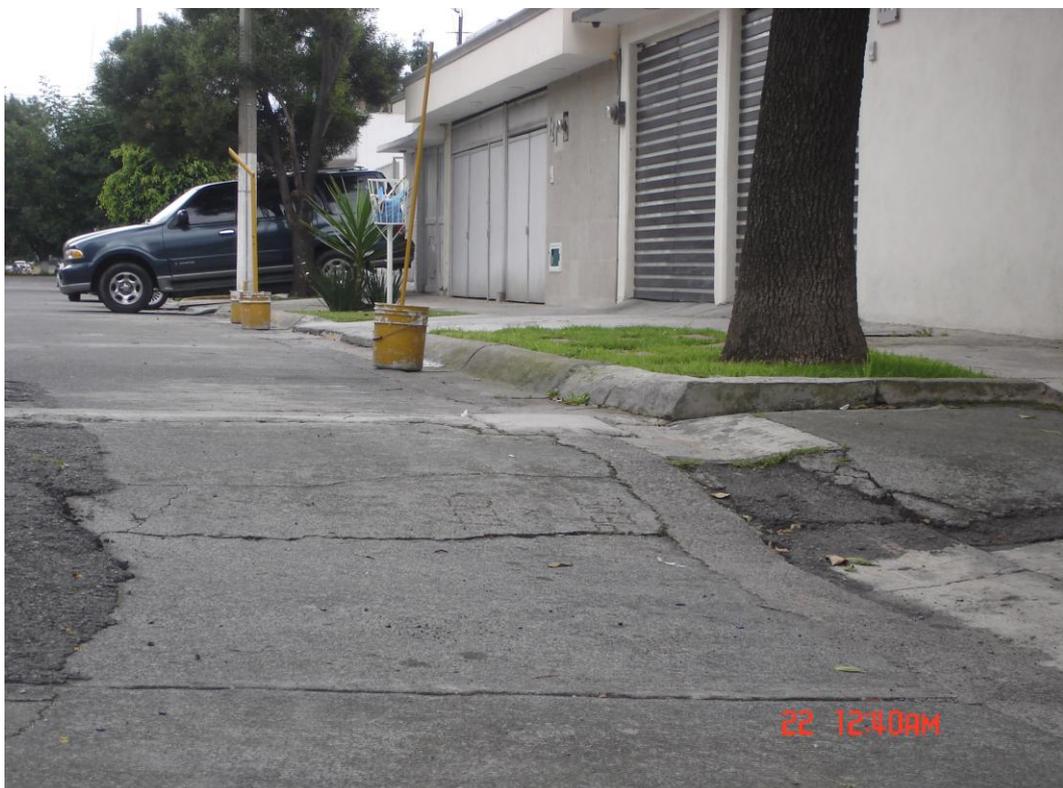
Observaciones: Durante el recorrido se identificó la ubicación del escalón generado por la grieta La Florida en las calles mencionadas. Éste atraviesa las calles en forma perpendicular, lo cual produce efectos de desplome en bardas y rejas así como agrietamiento en algunos muros. En esta zona el lado norte del escalón se mantiene fijo y el lado sur es el que presenta desplazamiento. Para la calle de Paseo de las Rosas el desnivel mide, aproximadamente, entre 15 y 20 cm, en las calles de Paseo de las

Figura 1.9 Escalón en la Calle de Rosas

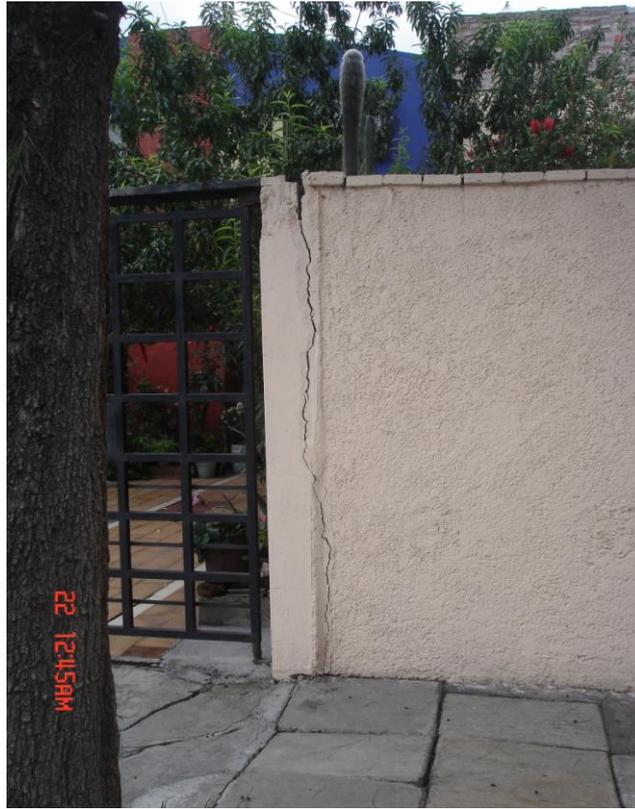
Figura 1.10 Agrietamiento y desplome en la barda de una casa en la Calle de Lirios

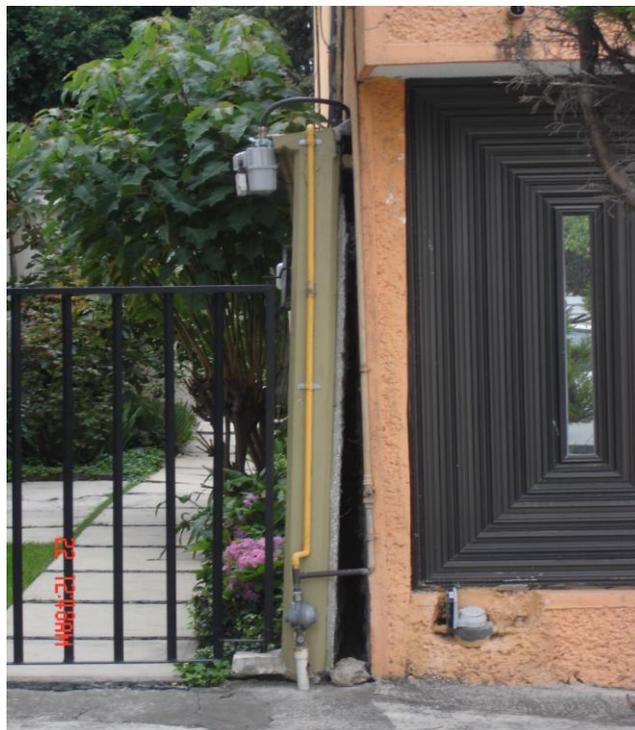
Figura 1.11 Desplome de barda en la Calle de Margaritas

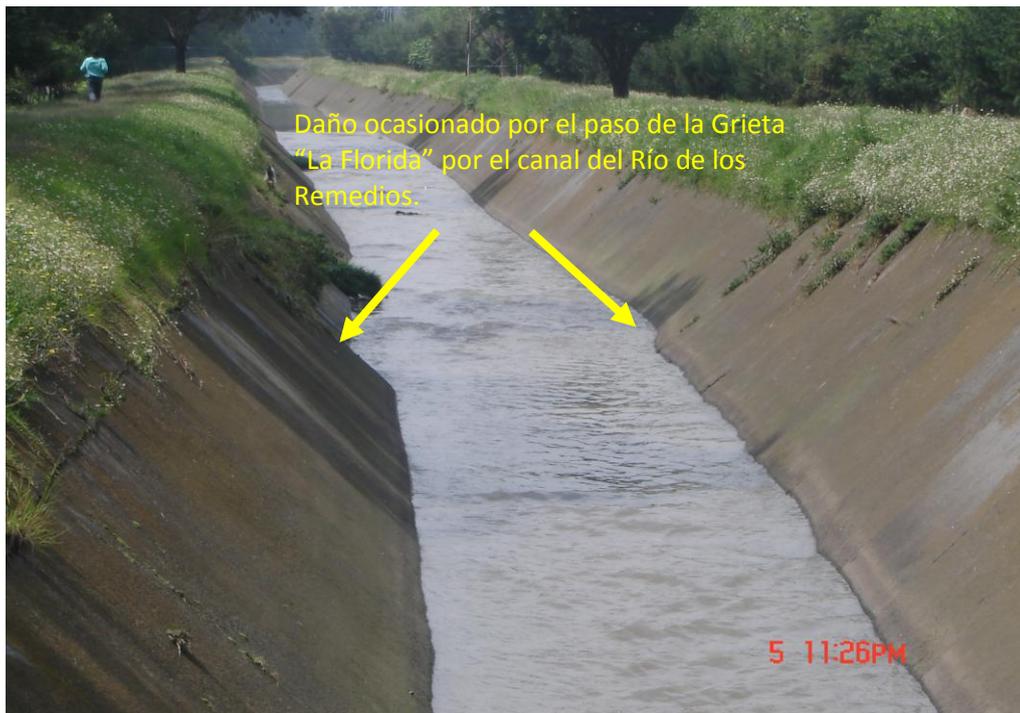
Observaciones: Se hizo un recorrido por los márgenes norte y sur del Río Chico de los Remedios, desde el cual se observó que en el punto por el cual pasa la grieta la Florida se presentan daños en el revestimiento de concreto del canal en ambos márgenes (Figuras 1.13 y 1.14); así mismo, en una vista transversal del canal se aprecia una distorsión en la sección del canal en el punto de cruce de la grieta. En la calle de Paseo de Echegaray Sur

Figura 1.13 Afectación al canal del Río Chico de los Remedios en las colonias Echegaray y La Florida

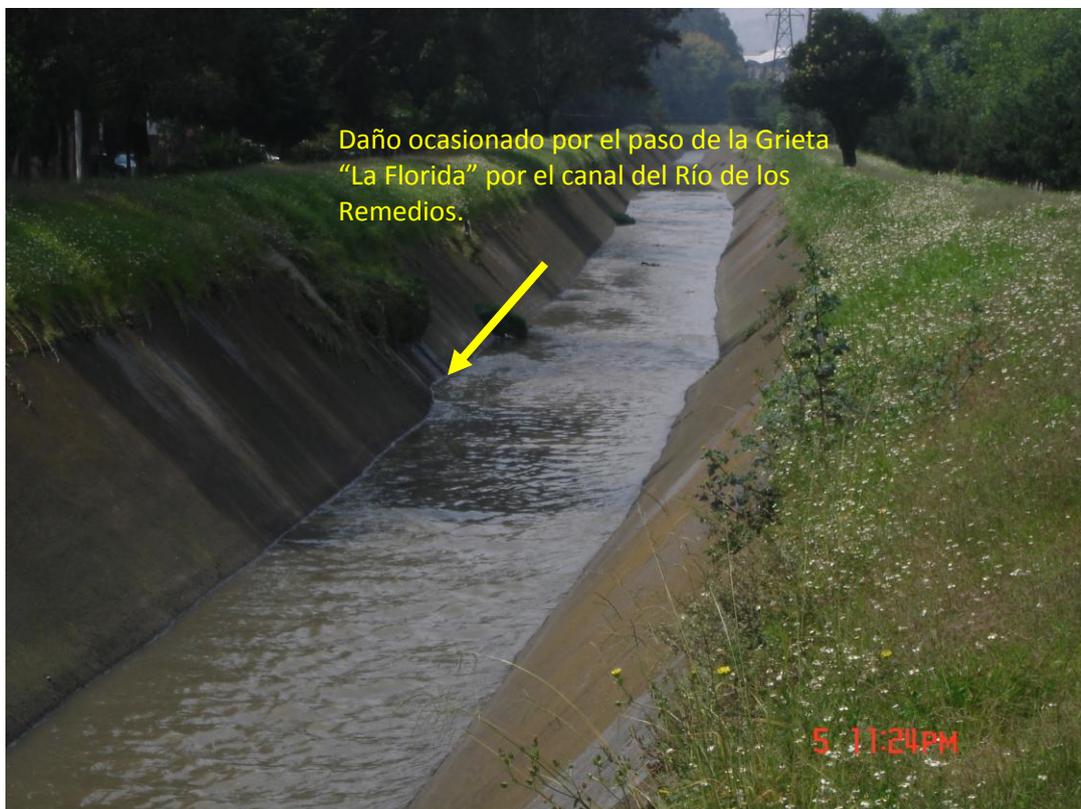
Figura 1.14 Daño al revestimiento del canal del Río Chico de los Remedios

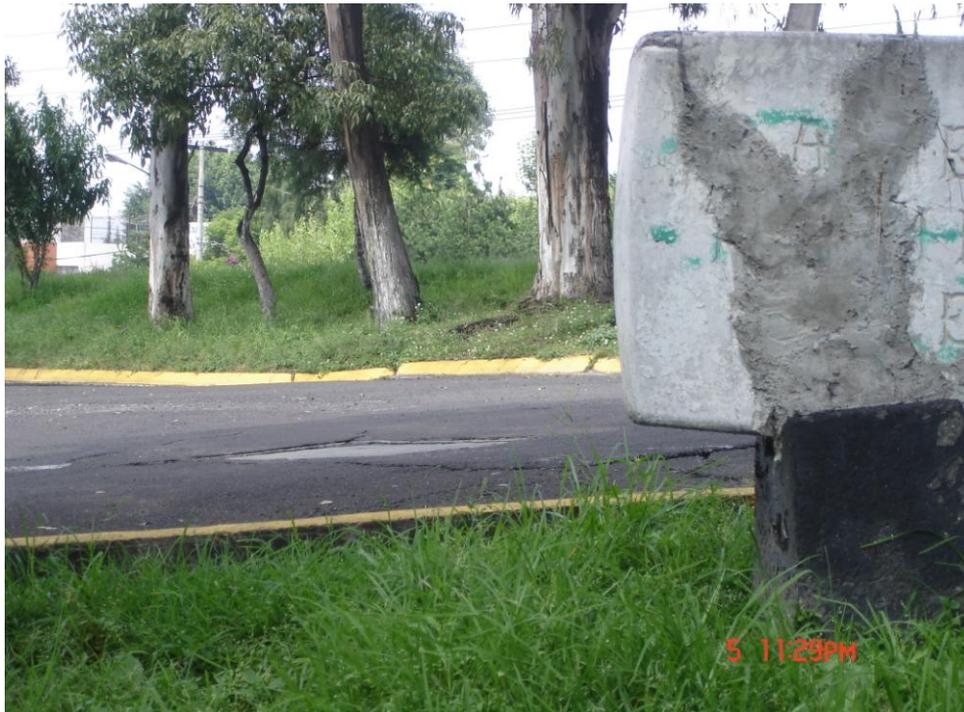
(Figuras 1.15) se observa agrietamiento en el pavimento, el cual tiene rasgos de que ha sido reparado a través de los años. En la calle de Hacienda de Peñuelas se identifica la grieta en el extremo norte de la calle, con un desnivel de aproximadamente 15 cm. En la calle de San Diego de los Padres, se observan daños a una barda que divide un parque de una escuela primaria. Las fotografías 1.17 a) y b) permiten hacer una comparación del daño en la barda y reja en el tiempo en que se comenzaron a detectar los agrietamientos, así como en la actualidad, se observa que se han realizado algunas reparaciones a la barda. A pesar de esto la distorsión de la reja es perceptible aún. En la calle de Hacienda de Presillas también se percibe el escalón hacia el extremo norte y se pueden apreciar las reparaciones que se le han hecho a la guarnición del extremo sur de la grieta y el daño bastante severo que ésta ha generado en la guarnición y banqueta norte. En la calle Hacienda de Zotoluca el daño en bardas, rejas, guarniciones y carpeta asfáltica es considerable. En la fotografía 1.18 se puede apreciar el daño a la reja de una casa perteneciente al Ayuntamiento de Naucalpan en la calle Hacienda de Zotoluca. En la calle de Hacienda de Rancho Seco se observan daños en la carpeta asfáltica y en las guarniciones de la banqueta. Se puede ver en la fotografía 1.19 a) y b) que la reja ha sido sustituida por una barda de dimensiones considerablemente grandes, pero aun así se puede observar en la fotografía 1.20 la presencia de una grieta en uno de los pilares que ha sido reparada. De igual manera, es posible que las tuberías de conducción y drenaje estén dañadas ya que la grieta atraviesa perpendicularmente la calle. En un callejón paralelo a la dirección de la grieta ubicado entre una casa y el parque mencionado anteriormente, que va de la calle de Hacienda de Xajay a la calle Hacienda de Zacatepec se pueden observar grietas en la superficie ocasionadas por el desnivel de la grieta la Florida, tal como lo muestran las fotografías 1.21 y 1.22. En la calle Hacienda de Zacatepec se observan los agrietamientos en la carpeta asfáltica, así como daños en guarniciones y bardas, estas últimas han sido reparadas.

Figura 1.15 Distorsión perceptible en la calle Paseo de Echegaray Sur, en la colonia Hacienda de Echegaray

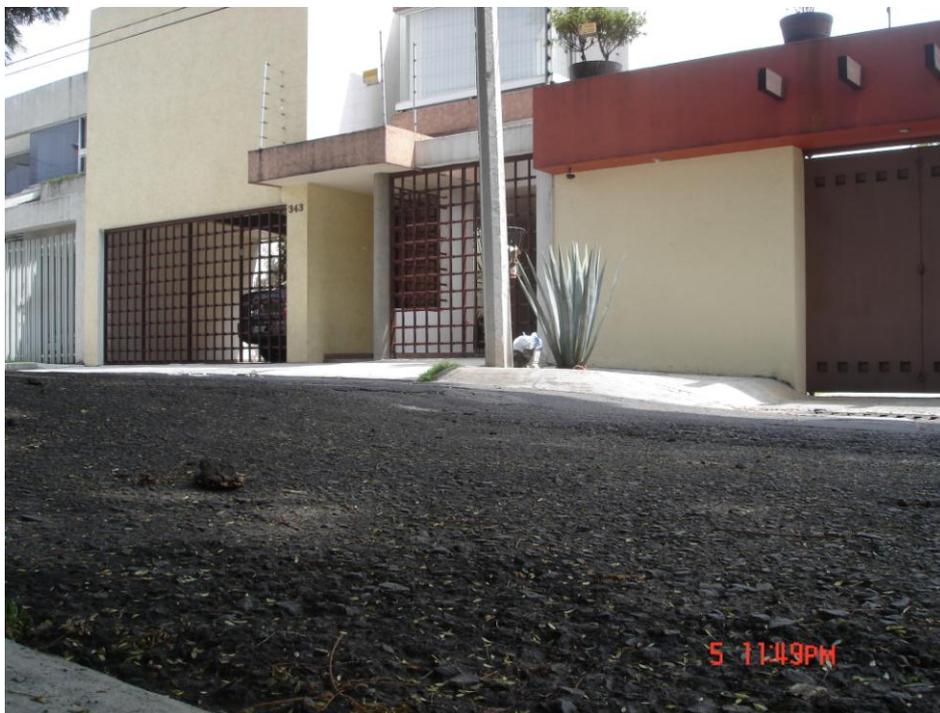
Figura 1.16 Desnivel producido por el escalón de la grieta La Florida en la Calle de Hacienda de Presillas

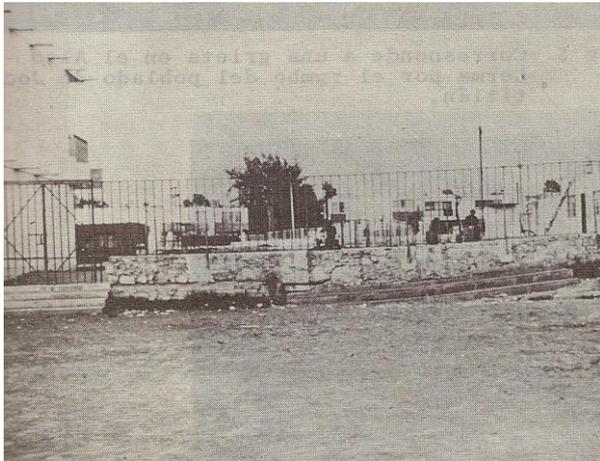
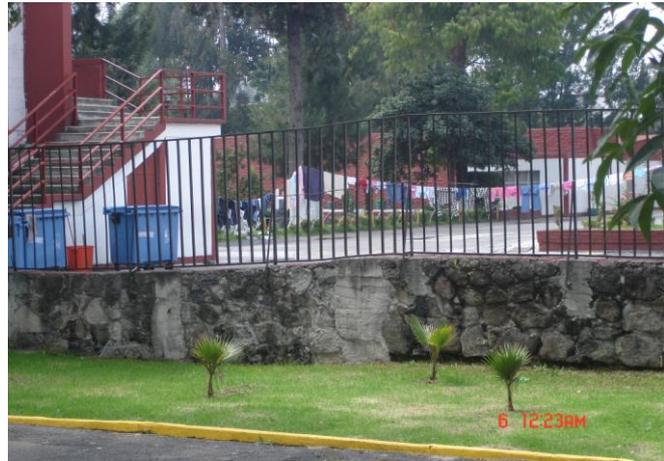
Figura 1.17 Daño a reja y barda de una escuela en la colonia Echegaray

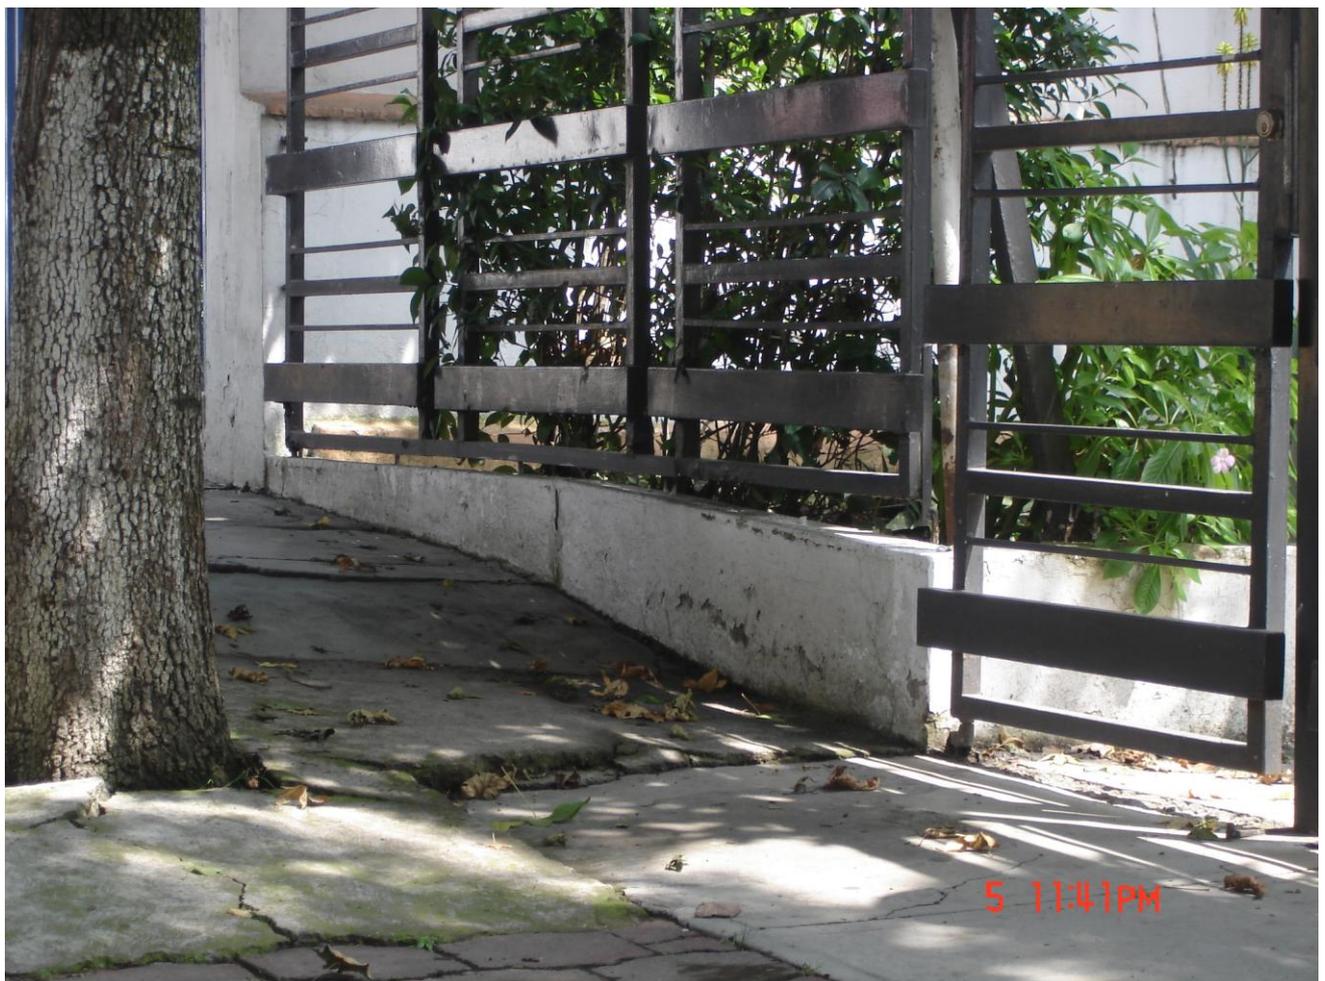
Figura 1.18 Distorsión en banqueta y reja de una casa en la calle Hacienda de Zotoluca, de la colonia Hacienda de Echegaray

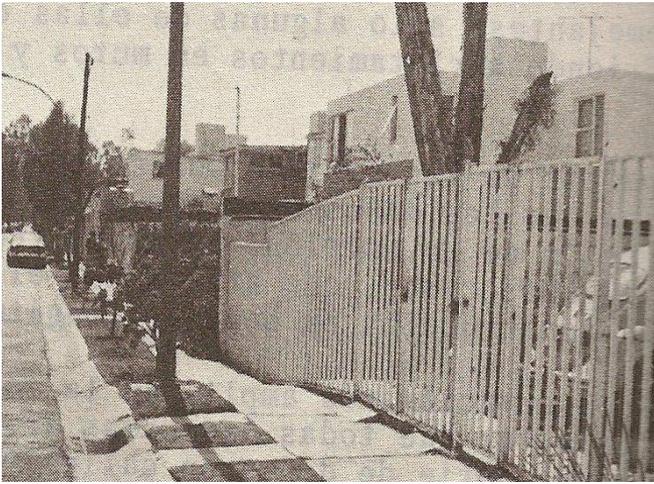
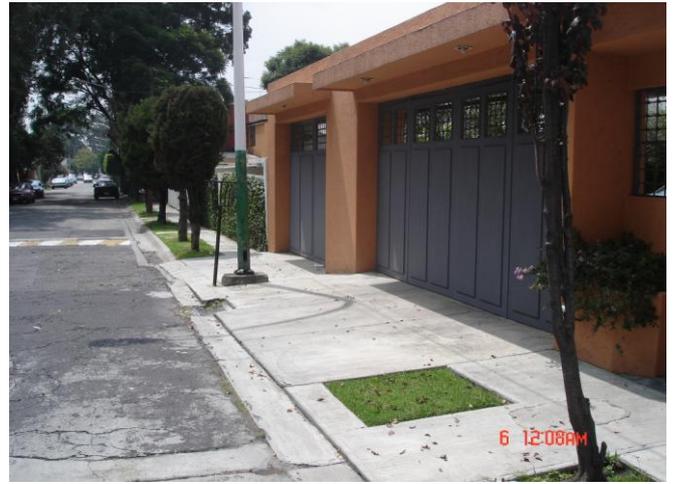
Figura 1.19 Barda de una casa en la calle Hacienda de Rancho Seco

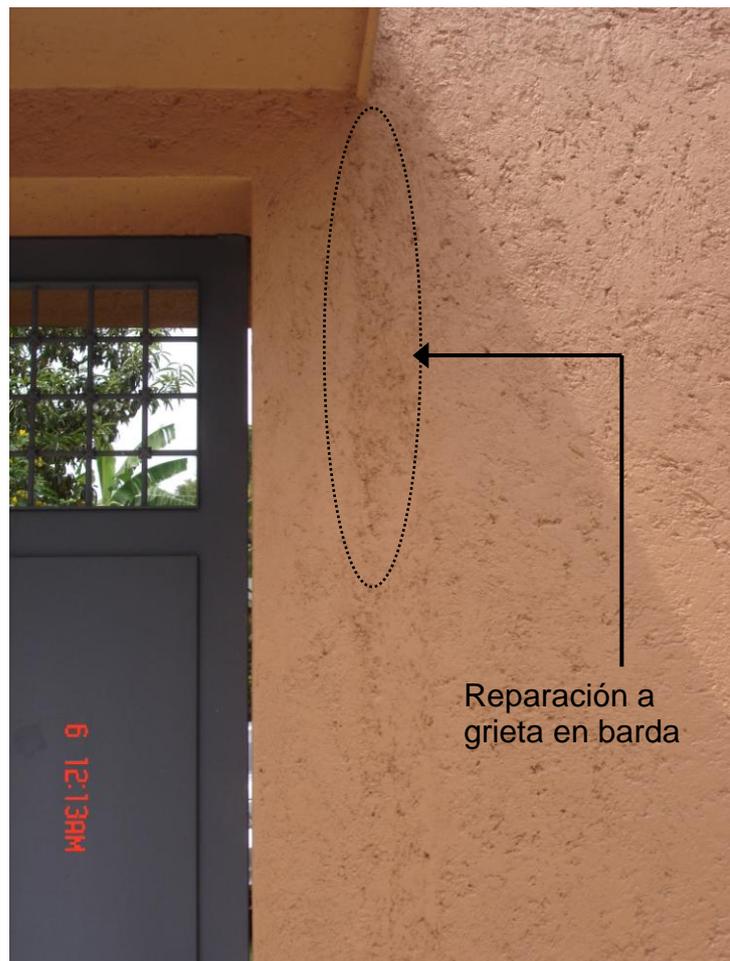
Figura 1.20 Reparaciones a grieta en barda

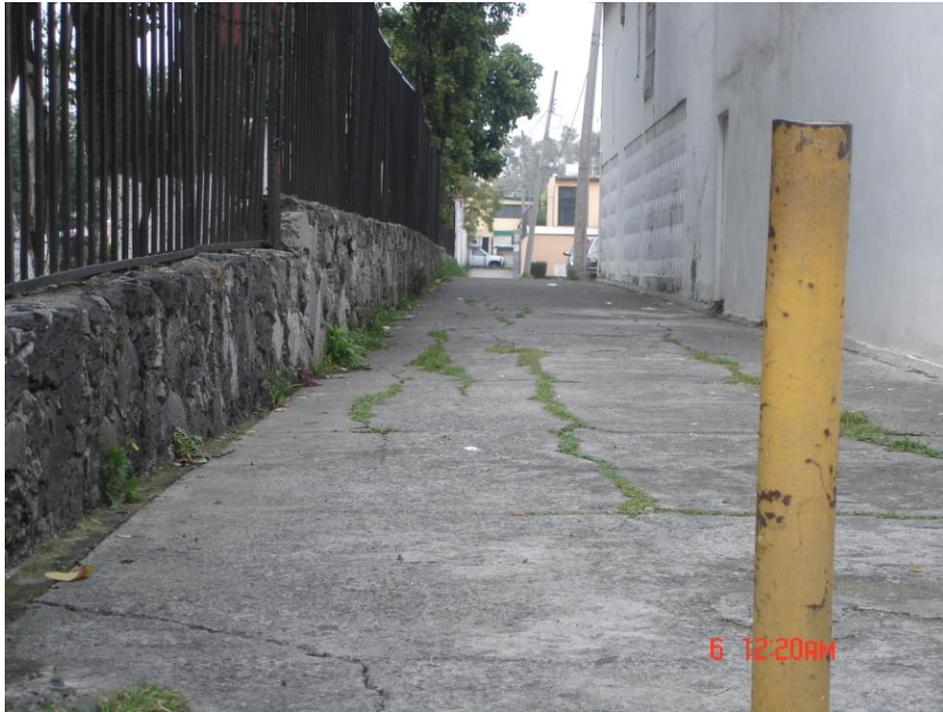
Figura 1.21 Grietas en callejón por desnivel de la grieta la Florida. Colonia Hacienda de Echegaray

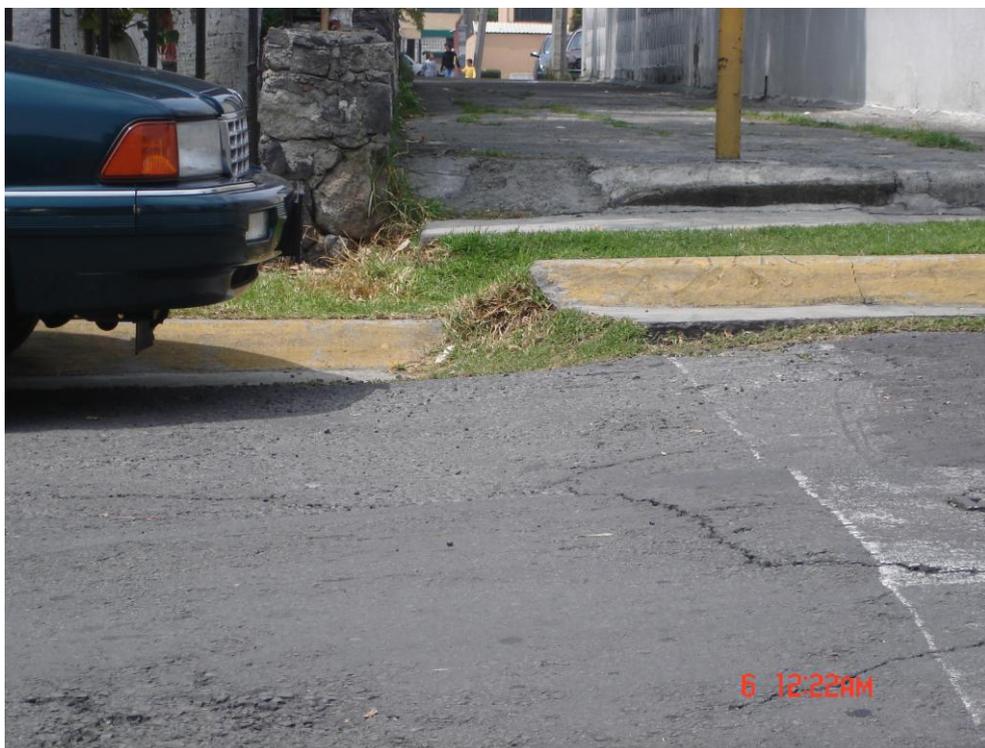
Figura 1.22 Grieta la Florida. Callejón que va de la calle Hacienda de Xajay hacia la calle Hacienda de Zacatepec

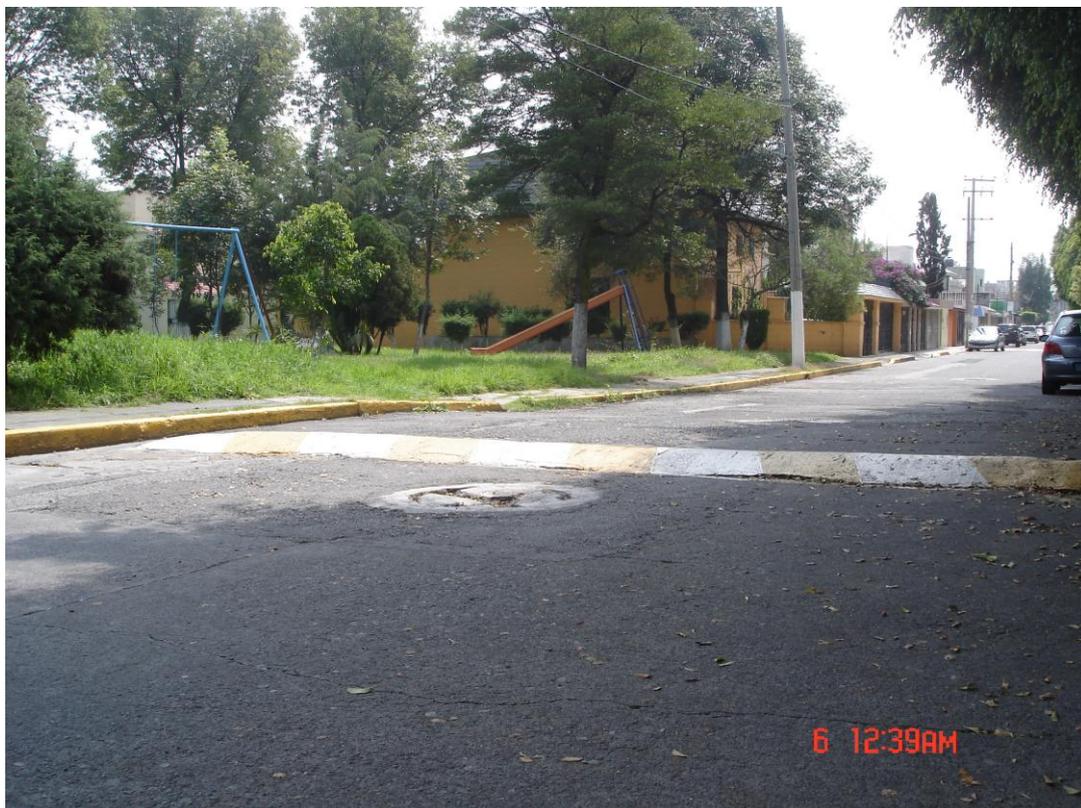
Observaciones: En la Avenida Gustavo Baz, el escalón es apenas perceptible. Se ubica cerca del vaso regulador “El Cristo”. Es probable que los establecimientos comerciales ubicados en esta zona se vean afectados por la grieta. En la calle Vicente Yañez Pinzón el escalón aparece detrás de un establecimiento comercial atravesando dicha calle de manera perpendicular al eje de la misma y se interna en un parque, los daños más notables se perciben en la carpeta asfáltica y la guarnición del extremo oriente de la calle.

Figura 1.24 Desnivel en la calle Vicente Yáñez Pinzón

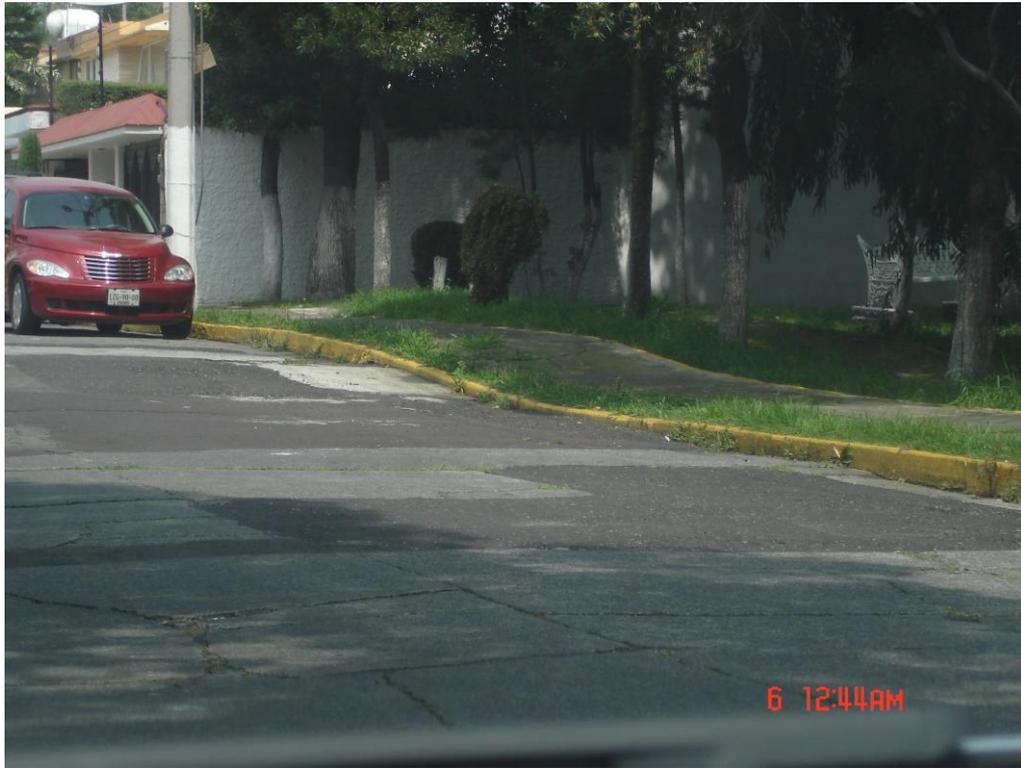
En la calle Francisco Alonso Pinzón la grieta se observa saliendo del parque mencionado anteriormente y después de atravesar esta calle se interna en el predio de otro parque pasando en la esquina noreste del mismo por unas casas en las cuales no se observan daños en las bardas exteriores. En la calle Martín Alonso Pinzón los daños observados se presentan en la carpeta asfáltica y guarniciones, una vez atravesada esta calle la grieta se introduce en otro parque.

Figura 1.25 Desnivel en la calle Francisco Alonso Pinzón

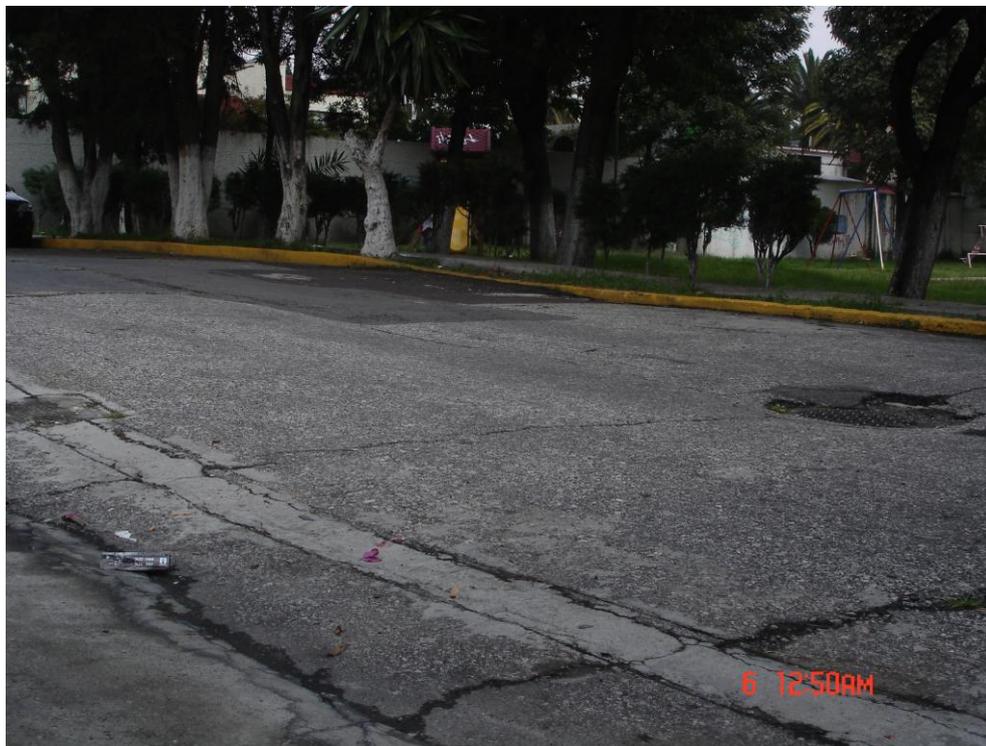
Figura 1.26 Desnivel en la calle Martín Alonso Pinzón

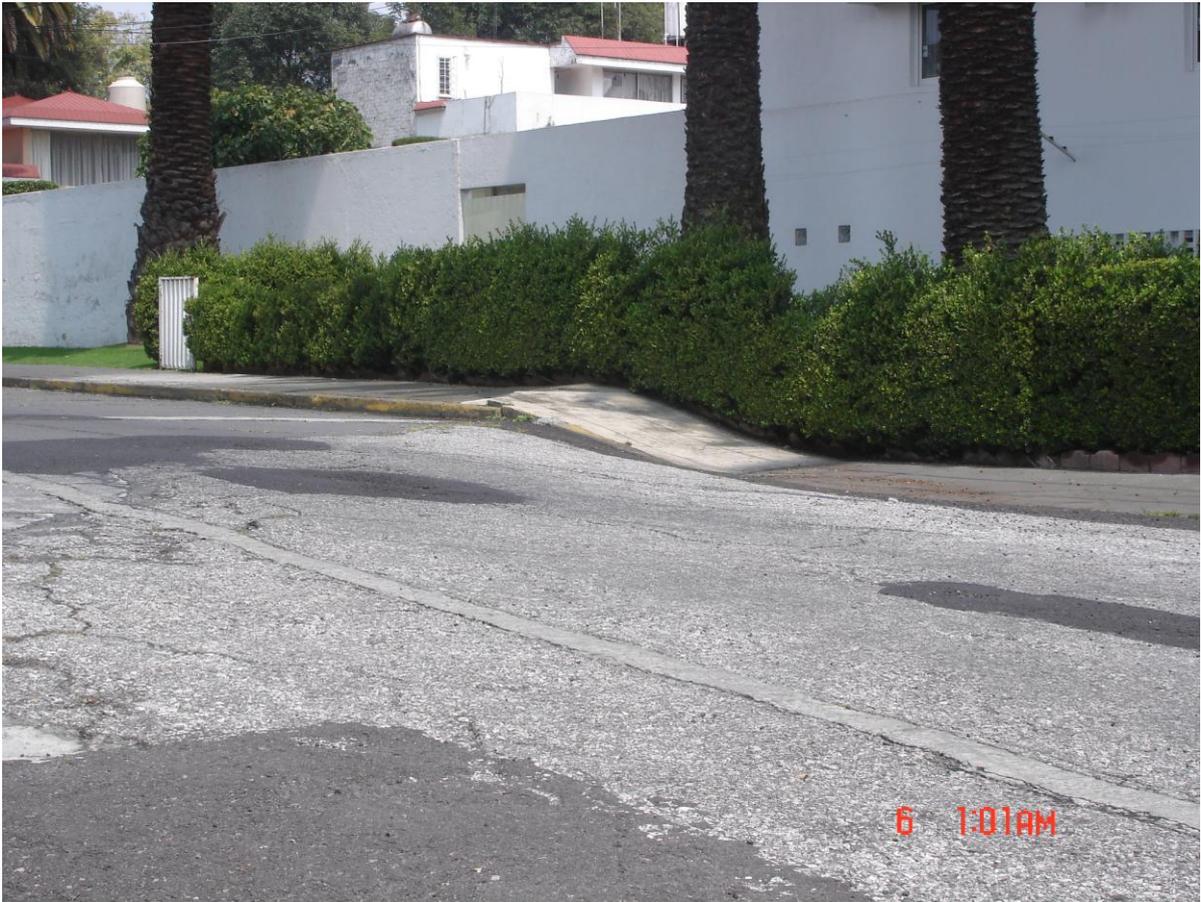
En la calle Cristóbal Colón, el agrietamiento es más notable, la grieta se localiza cerca de la esquina con la calle San Agustín. El desnivel observado es de aproximadamente 50 cm. El daño más severo se observa en la acera oriente, ya que el extremo poniente ha sido reparado. También son notables las reparaciones hechas a la carpeta asfáltica, misma que se ha reparado con varias capas de mezcla asfáltica. En la figura 1.28 se puede observar un corte longitudinal de la calle. Con relación a esto, es importante monitorear la frecuencia con la que se llevan a cabo las reparaciones para así poder medir la velocidad de desplazamiento real de las grietas.

Figura 1.27 Desnivel en la calle Cristóbal Colón

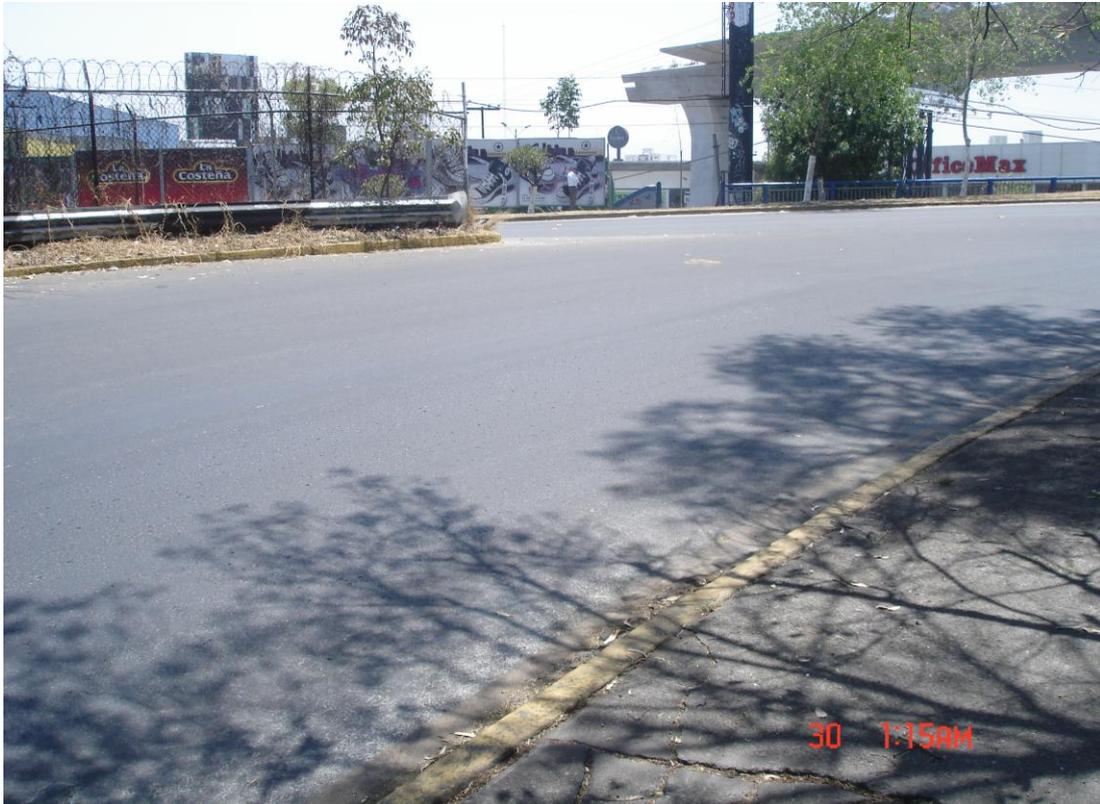
Figura 3.2 Inicio de la calzada de rodamiento del puente desde el extremo oriente.

Recientemente re-encarpetada

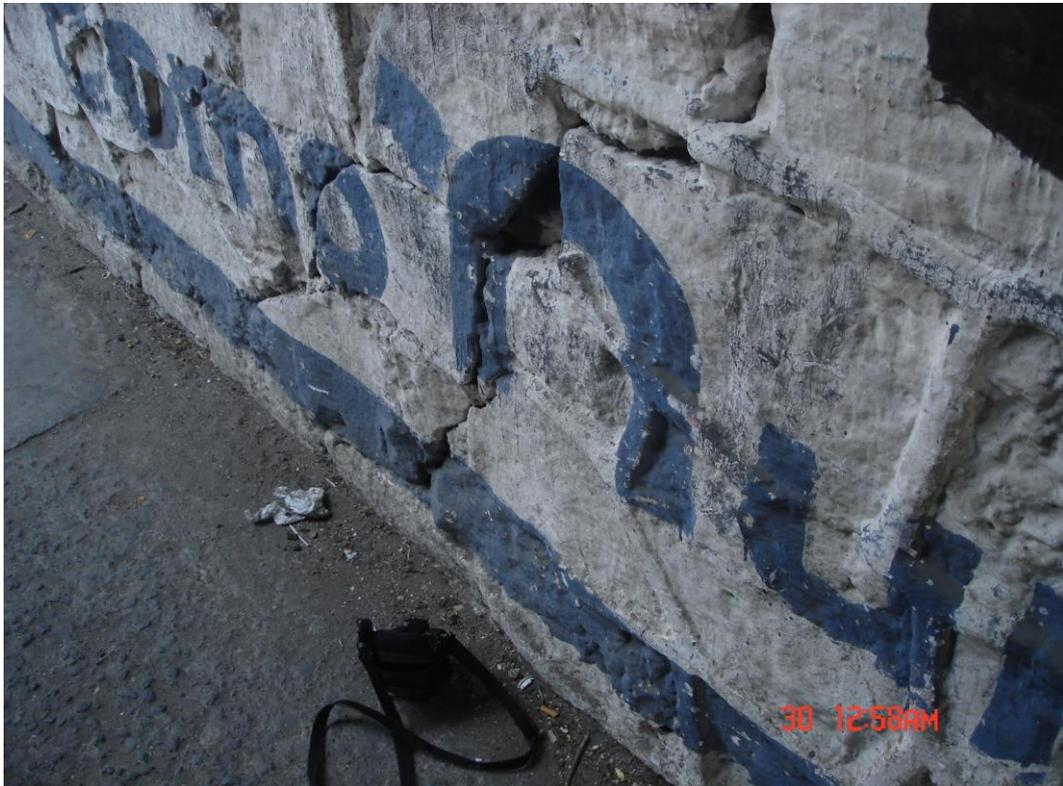
Actualmente el puente de la Av. Lomas Verdes presenta daños en su estructura, los más severos se identifican en el extremo oriente (ver figura 3.1), el apoyo poniente presenta algunas cuarteaduras y los apoyos intermedios presentan fisuras considerables, coincidentes con la trayectoria de la Grieta la Echegaray (figura 3.4), por otro lado la superficie de rodamiento del puente ha sido re-encarpetada recientemente por lo que no se observan daños en ella.

Figura 3.3 Cuarteadura en la base del apoyo oriente del Puente Lomas Verdes

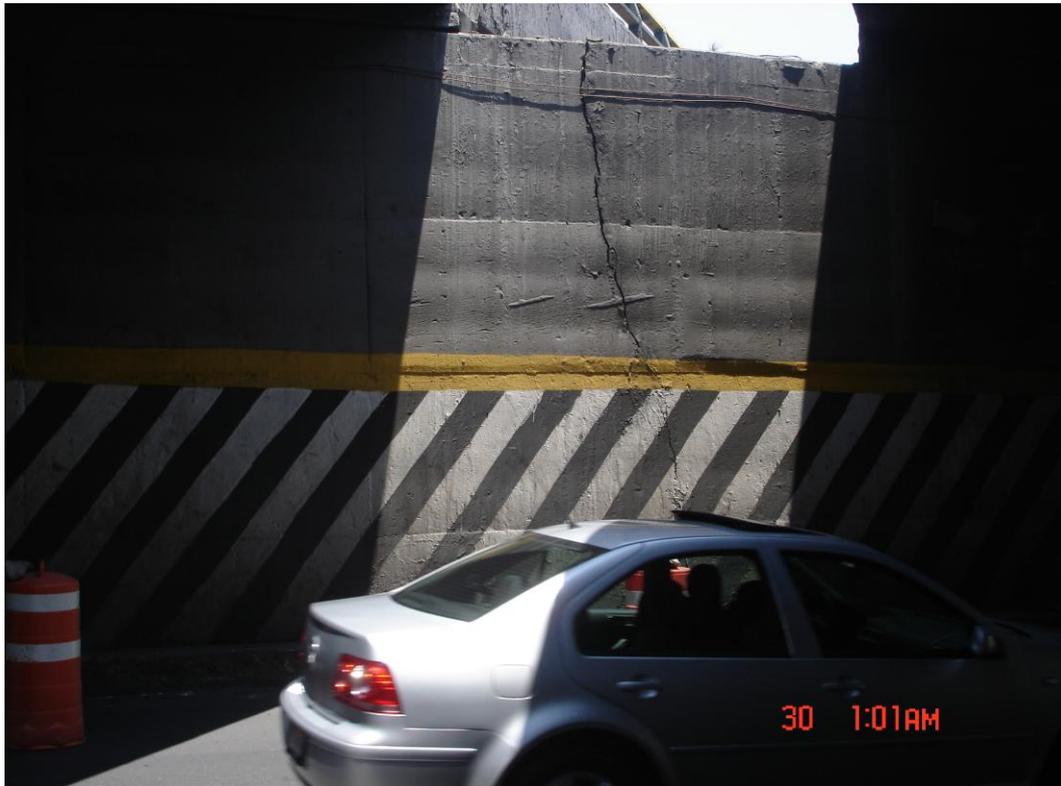
Figura 3.4 Fisuras en los estribos intermedios del puente

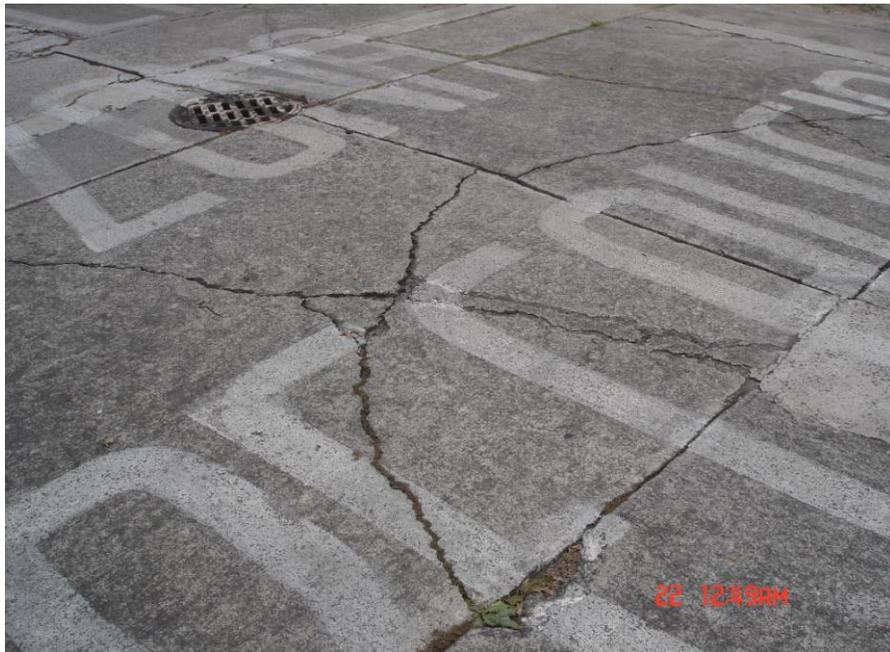
Figura 3.6 Agrietamiento en una calle de la colonia La Florida. Posibles daños a la tubería de drenaje.

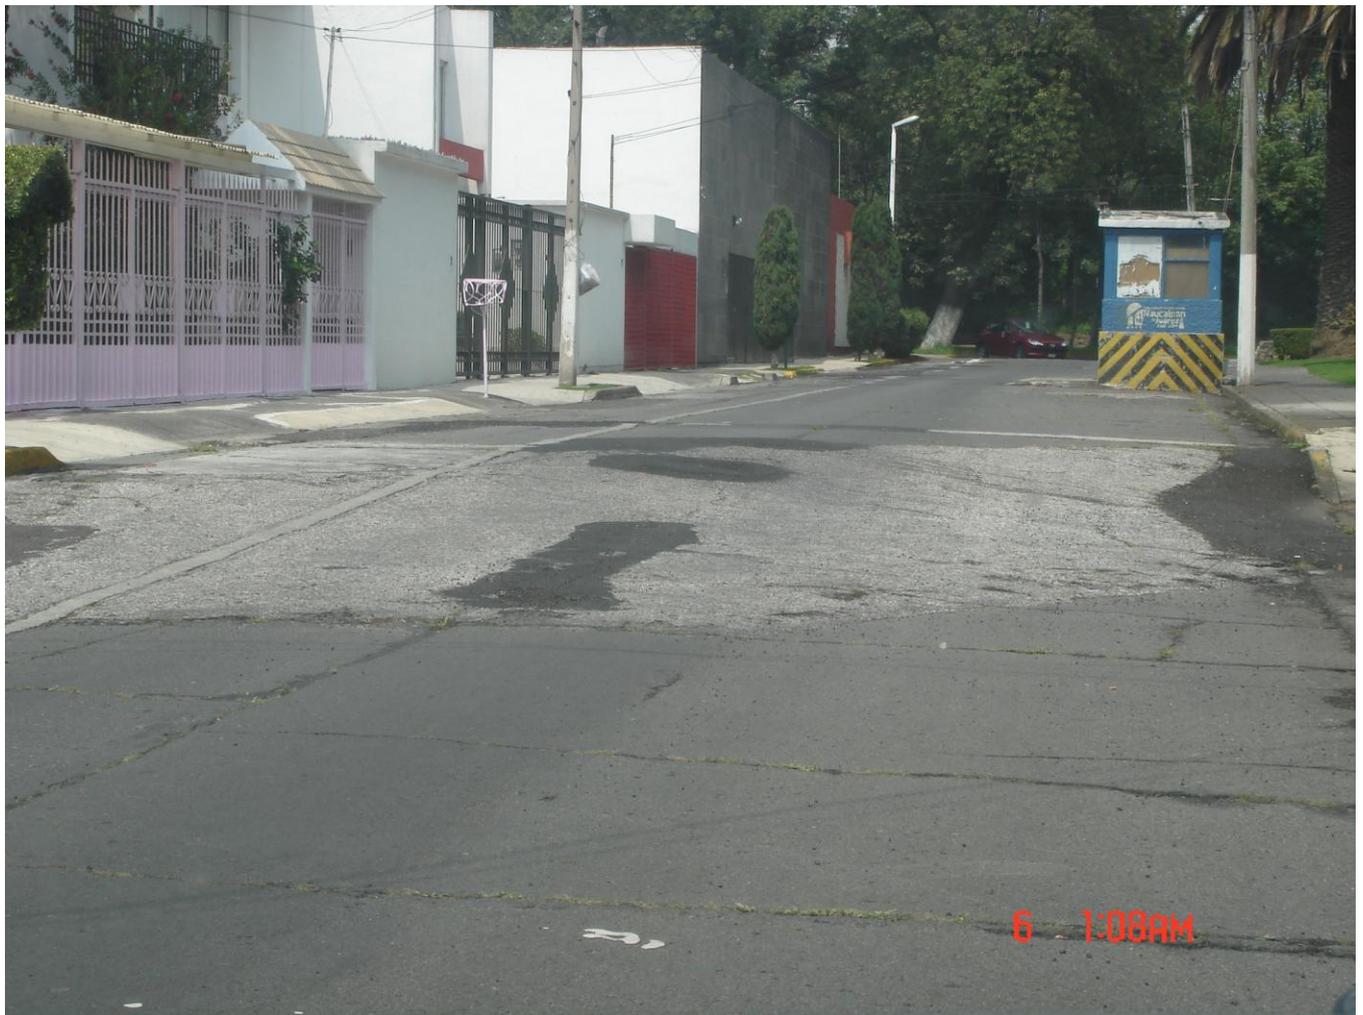
Figura. 3.7 Se puede notar el abultamiento en la calle Cristóbal Colón producido por las diferentes capas de asfalto

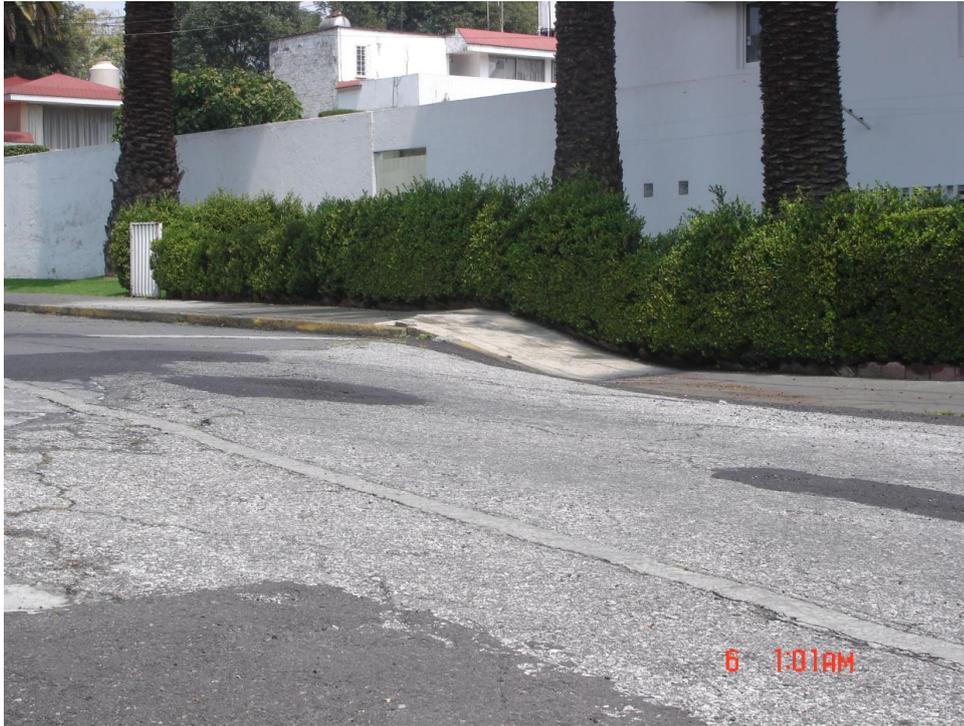
Figura 3.8 Vista de la banqueta oriente de la calle Cristóbal Colón en donde se observa el desnivel real de aproximadamente 80 cm

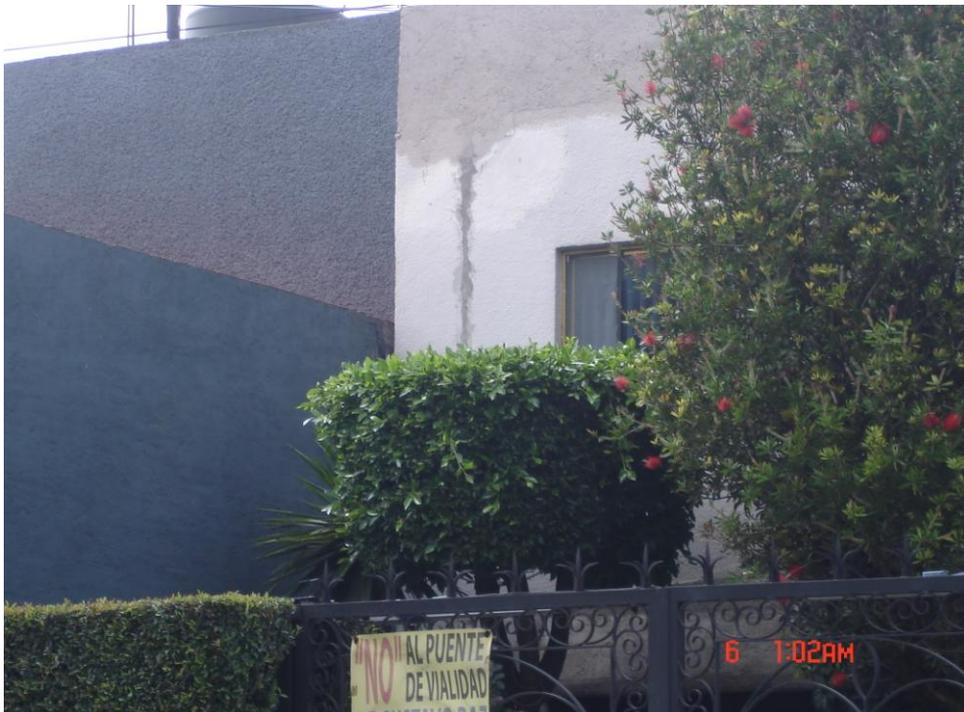
hecho reparaciones debidas la grieta (ver figura 3.9). El nivel de deformación visible en la carpeta asfáltica se refleja en el agrietamiento de los muros de algunas casas aledañas, la seguridad estructural parece estar comprometida de manera puntual en las casas ubicadas en la trayectoria de la grieta.

Figura 3.9 Fachada de una casa de la calle Cristóbal Colón dañada por el paso de la grieta la Florida
