**IMPORTANCIA DE IMPLEMENTAR SISTEMAS DE AUSCULTACIÓN EN
LA CONSTRUCCIÓN DE PRESAS DE ENROCAMIENTO CON CARA DE
CONCRETO, CASO DE ESTUDIO: PRESAS AGUAMILPA, EL CAJÓN,
NAY. Y LA YESCA, JAL.**

T E S I S

QUE PARA OPTAR POR EL GRADO DE:
MAESTRO EN INGENIERÍA

ERICK TORRES BONILLA

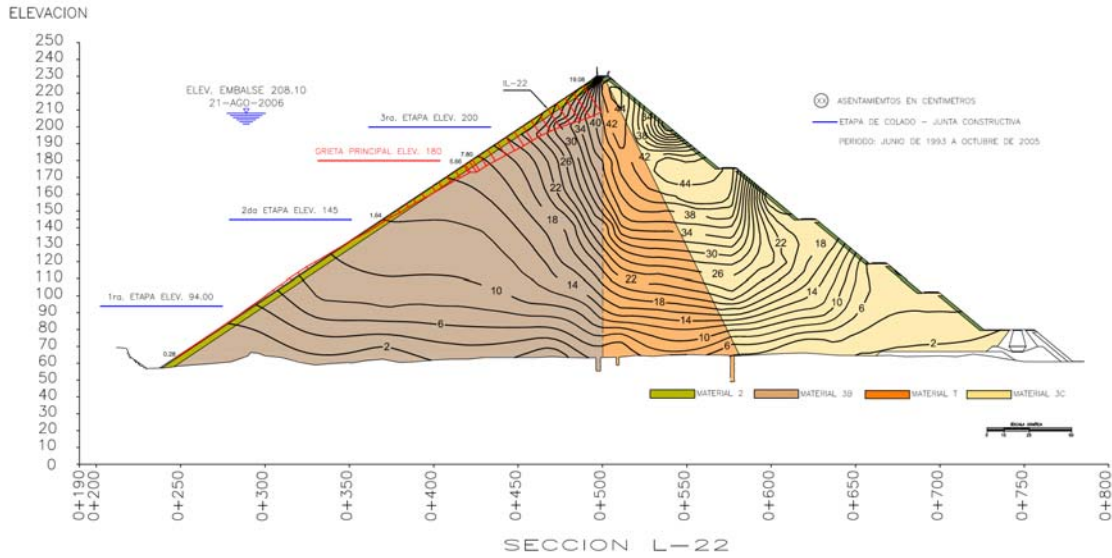
Figura IV.1 Configuración de la deformación del pedraplen y cara de concreto de la presa Aguamilpa, Sección Transversal L-22 (Junio de 1993 a Agosto de 2006).

Con el inicio del llenado del embalse la cortina quedó sujeta a una condición de carga, y comenzaron a presentarse contrastes grandes entre las deformaciones de los tres materiales principales que conforman el pedraplén. La diferencia de deformaciones entre los materiales originó asentamientos diferenciales que provocaron agrietamientos en las losas del tercio superior de la cara de concreto y a la elevación 180 m la principal de ellas entre las losas L-18 a L-22.

Como consecuencia de las diferencias de deformación entre los materiales del pedraplén, en las losas de la cara de concreto se originaron geometrías con doble curvatura que ocasionaron agrietamientos en los puntos de flexión y en las zonas de tensión de las losas, aproximadamente al tercio superior de la altura de la cortina; en la elevación 180 m se ubica la grieta de mayor desarrollo y apertura.

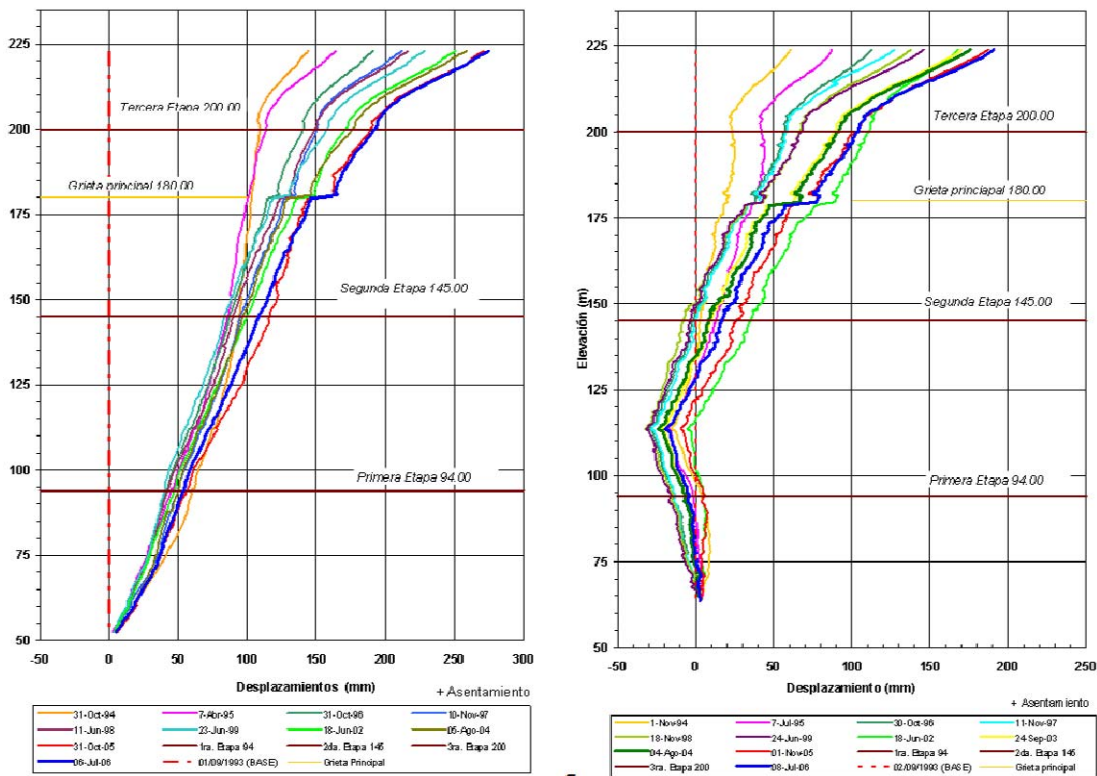
Figura IV.3 Inclinómetros inclinados en la cara de concreto sección L18 y L-22.

En las graficas de los inclinómetros inclinados alojados en la cara de concreto mostraron incremento en su desplazamiento a la elevación 180 m (figura IV.3), por lo que con ese antecedente se realizo una inspección subacuática, detectándose una grieta con apertura de 1,5 cm y aproximadamente 75 m de longitud (de la losa L-18 a L-22).

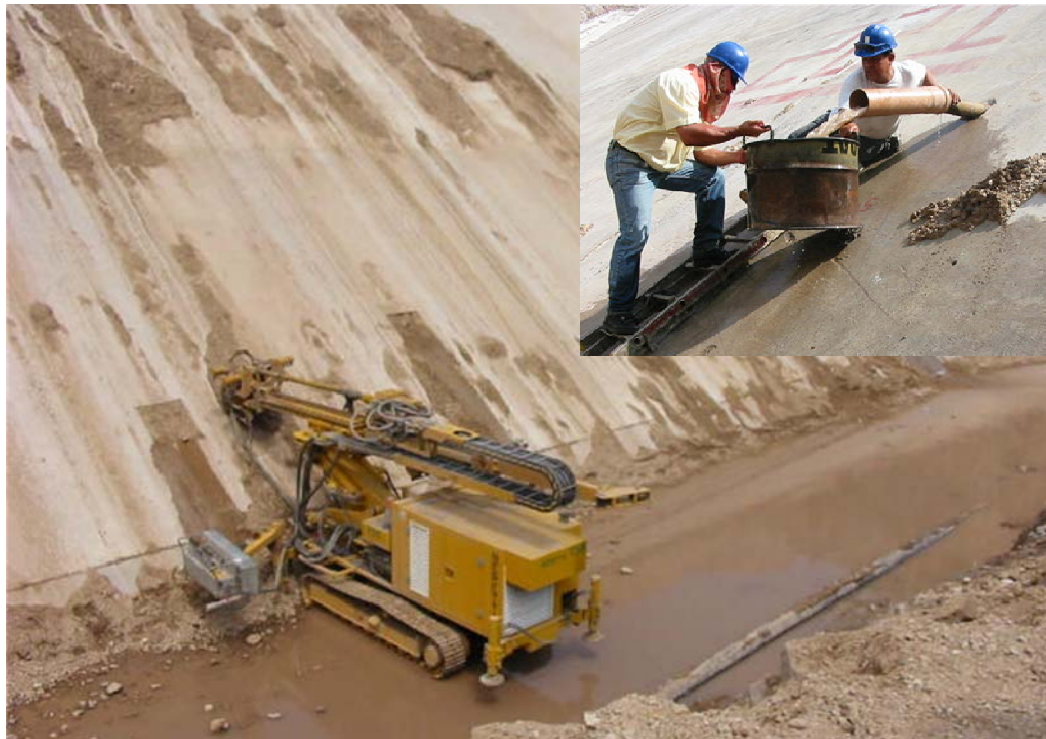
Figura IV.9 Barrenos de drenaje en la losa L-22.

Durante la construcción de las losas de arranque de la primera etapa, ocurrieron movimientos hacia aguas arriba, generado por el empuje hidrostático del agua empleada en la compactación de los materiales de la cortina. En julio de 2005 se perforaron barrenos a través de las losas para liberar la presión hidrostática, controlando de manera eficiente el problema (Figura IV.9).

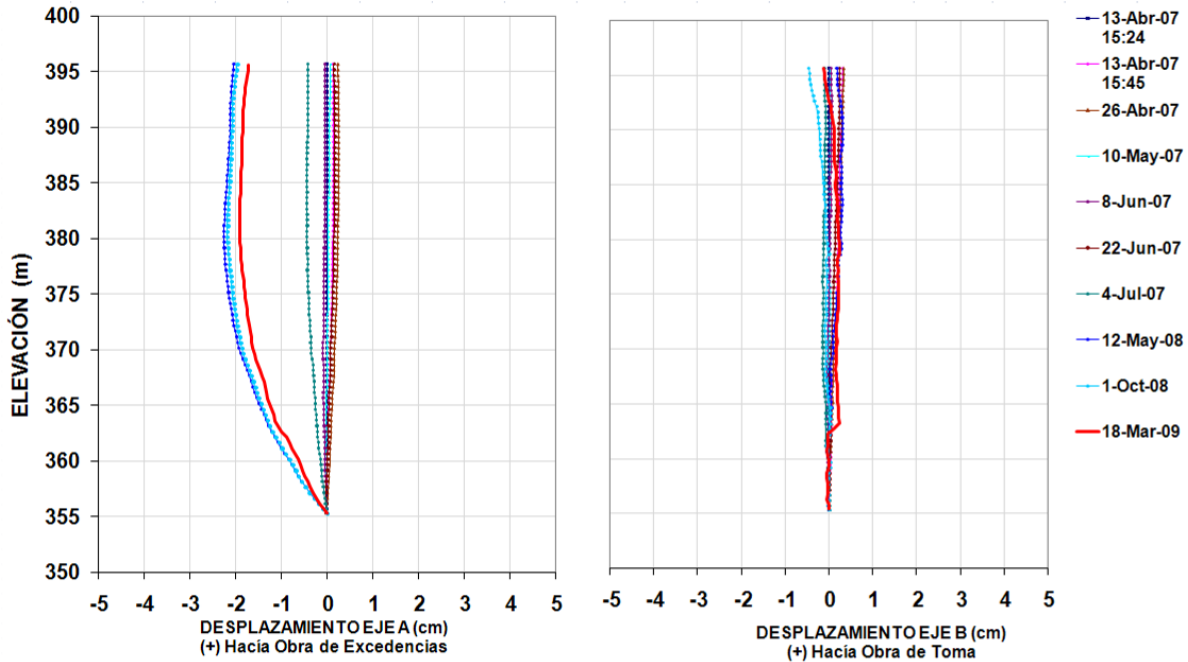
Figura IV.31 Inclinómetro I-9

Con los desplazamientos se desarrollaron agrietamientos en la corona y en las paredes del muro alabeado que llevó a realizar trabajos de tratamiento, que consistieron en la excavación de bermas, colocación de concreto lanzado e instalación de anclaje, así como la sustitución del material retirado con una retícula de concreto. Para conocer en todo momento los movimientos en esta zona, después de los trabajos de estabilización, se instalaron los inclinómetros I-9 e I-10.

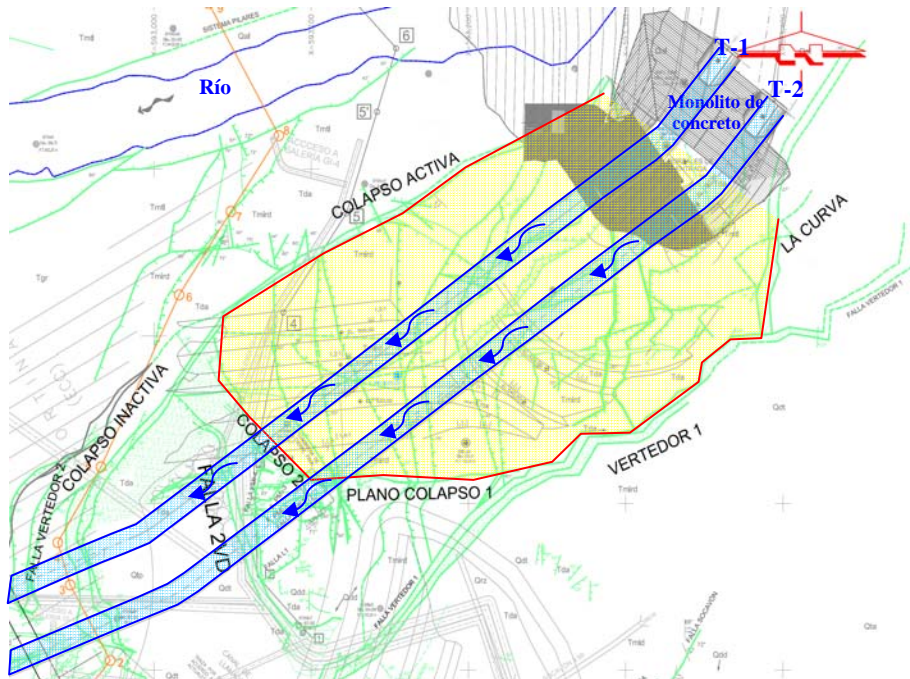
Figura IV.32 Zona inestable de la margen izquierda.

Durante la construcción de los portales de entrada de la obra de excedencias se dejaron expuestas fallas que con las actividades de construcción comenzaron a tener desplazamientos. Los estudios geológicos y los resultados de la instrumentación indicaron que la zona delimitada por las fallas Colapso y Colapso 1 y la ladera libre, así como el área próxima a la falla Vertedor 1, era donde ocurrían estos desplazamientos.

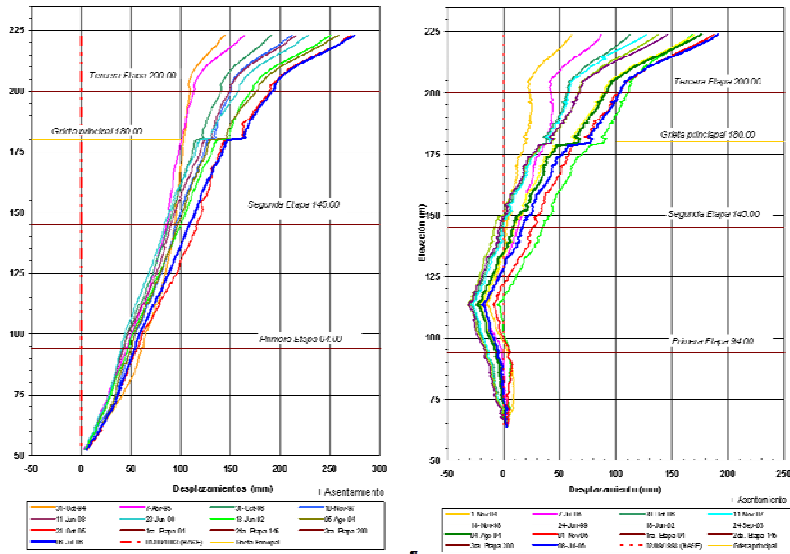
Figura V.1 Inclínómetro en la cara de concreto, sección L-22.

Como consecuencia de la diferencias de deformación entre los materiales del pedraplen, en las losas de la cara de concreto se originaron geometrías con doble curvatura que ocasionaron agrietamientos en los puntos de flexión y en las zonas de tensión de las losas, que corresponde al tercio superior; en la elevación 180 m se ubica la grieta de mayor desarrollo y apertura.

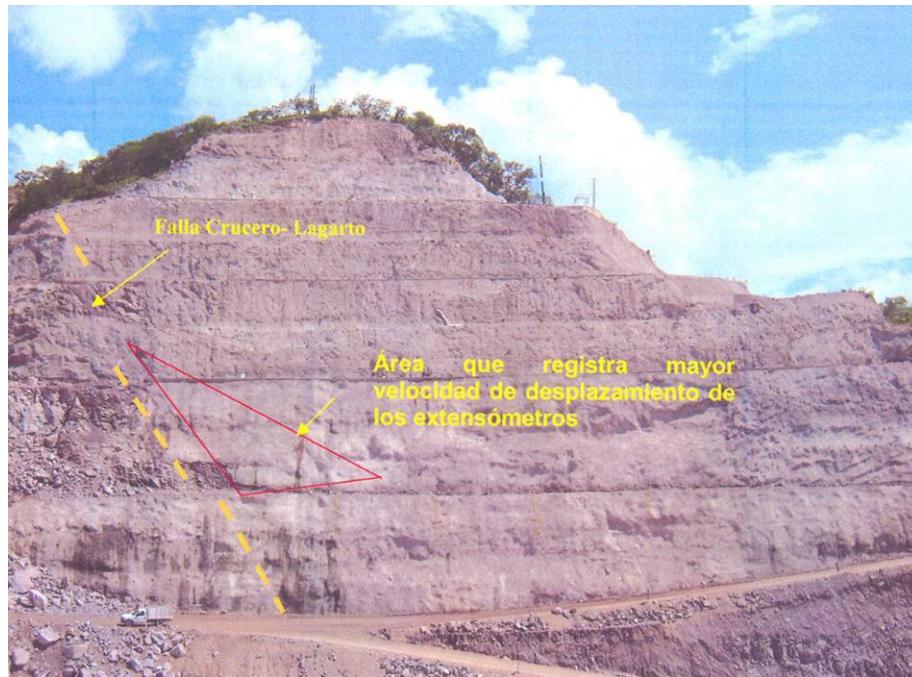
Figura V.2 Talud derecho del canal de llamada de la obra de excedencias

El corte del talud de aproximadamente 110 m de altura y longitud de 250 m en media luna está afectado por la Falla Geológica Crucero-Lagarto, cuyo espesor varía entre 5 a 25 m aproximadamente, las fallas Límite y Arroyo 2 con espesores menores de arcilla y roca triturada, y por diques geológicos con espesores de hasta un metro susceptibles a alteración de la arcilla. Lo anterior ocasiona que la masa de roca sea deformable y presente inestabilidad.

Durante la construcción del canal de llamada se detectaron movimientos de la ladera, debido a la relajación de esfuerzos en la roca por los cortes efectuados y que fueron favorecidos por la presencia de fallas. Durante ésta etapa ocurrieron los máximos incrementos de desplazamientos y fueron detectados con extensómetros de barra instalados con longitudes de 3, 9 y 18 m.

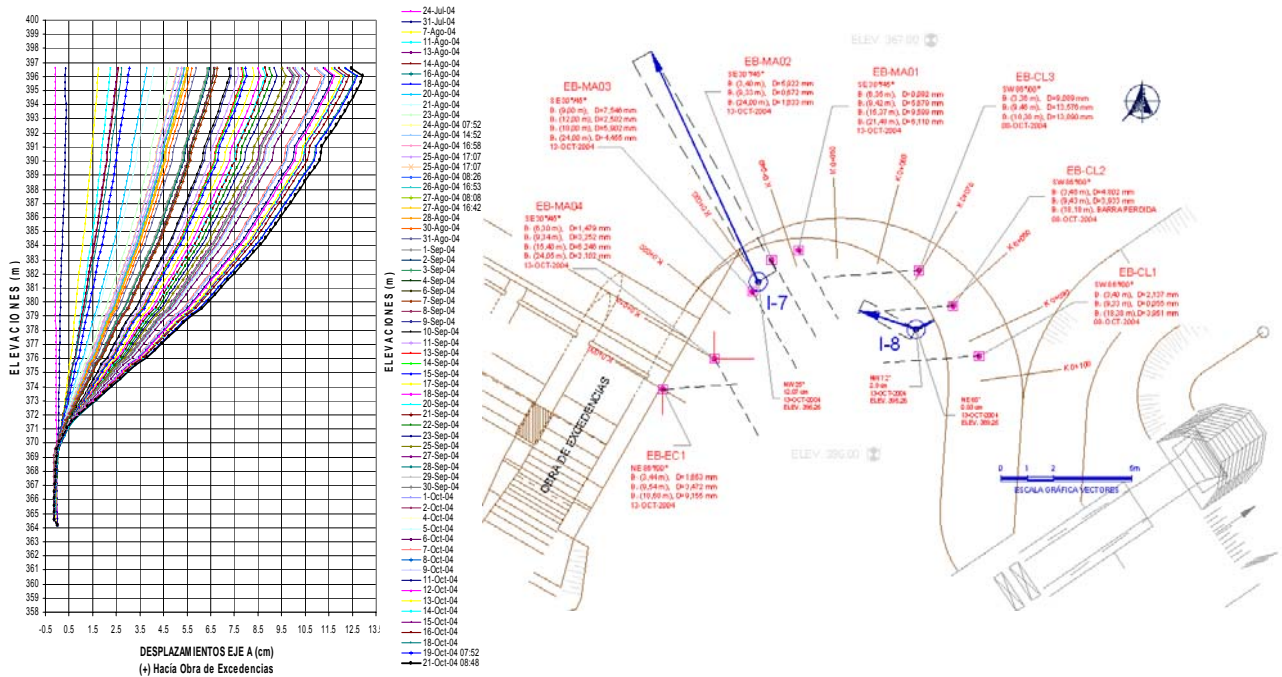
Figura V.6 Inclínómetro I-7 en el muro alabeado.

Con el fin de conocer el comportamiento del corte se instalaron dos inclinómetros denominados I-7 y I-8 a 30 y 35 m de profundidad respectivamente, a partir de julio de 2004 se registraron valores de desplazamiento hacia el canal de llamada y la obra de toma con tendencia de aumento diario, con una magnitud máxima en octubre de 2004, de 11,5 y 3 cm. Estos movimientos tuvieron su origen en la descompresión de la roca (discontinuidades geológicas), la falta de confinamiento y su geometría. Con estos aumentos también se detectaron agrietamientos en la corona y en las paredes.

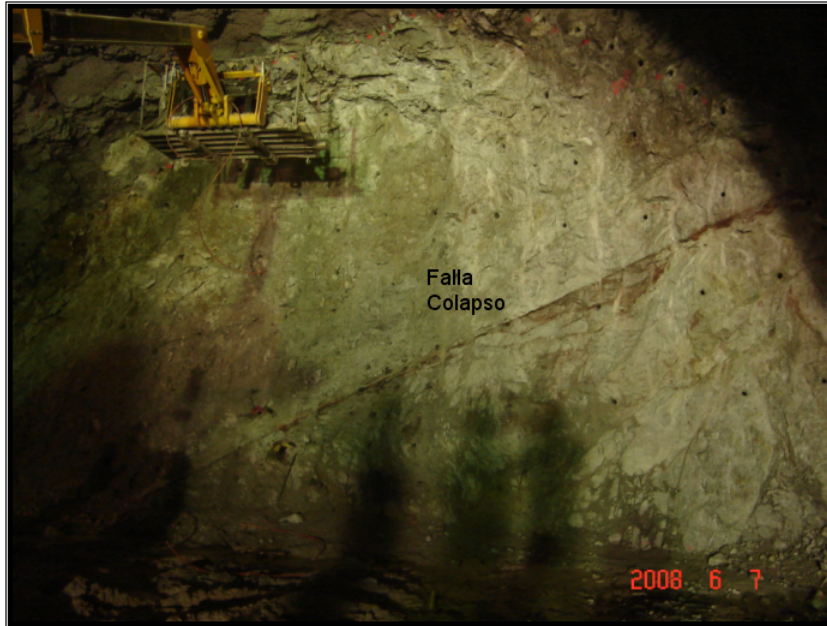
Figura V.8 Falla Colapso en el tunen de desvío No. 1.

La excavación de los portales de entrada y las condiciones geológicas del sitio generaron inestabilidad en la ladera izquierda que afectó los túneles de desvío y el apoyo del plinto de proyecto. Los estudios geológicos y los resultados de la instrumentación indican que la zona inestable está delimitada, hasta el momento, por las fallas: Colapso Activa, Colapso 1, la ladera libre y la zona próxima a la falla Vertedor 1.

El 13 de mayo de 2008 en el camino 9MI se detectó visualmente el desplazamiento de la falla Colapso, por lo que se decidió instalar un sistema de auscultación y realizar las siguientes acciones para estabilizar el movimiento:

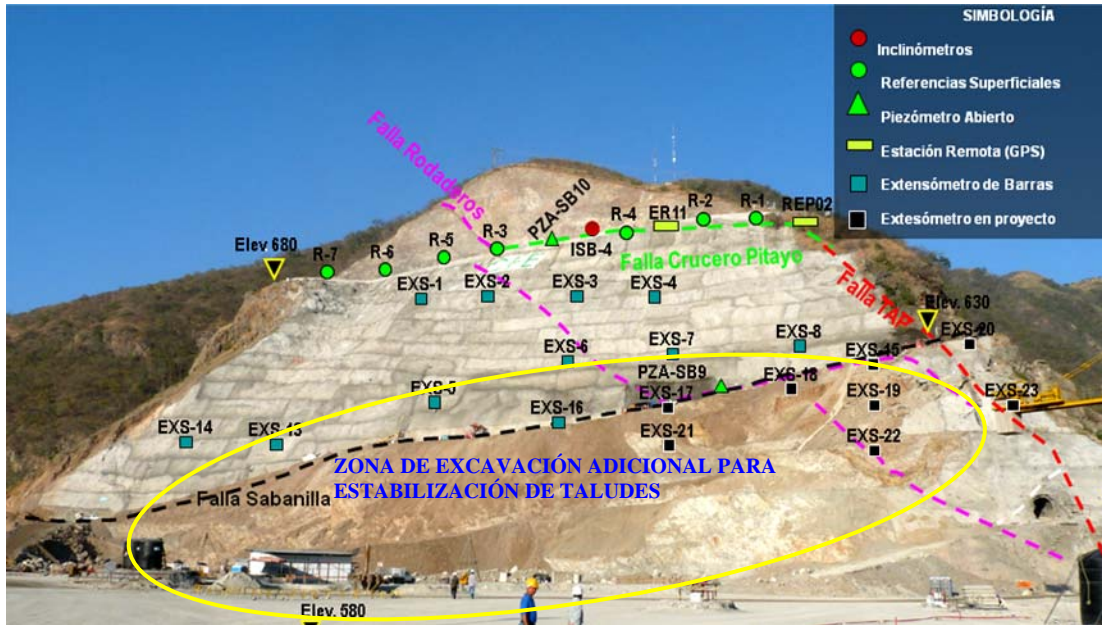
Figura V. 12 Vista actual de la subestación.

Las estructuras geológicas más importantes que han regido la excavación definitiva del talud de la subestación son: la Falla Crucero-Pitayo, Falla Rodaderos y la Falla la Sabanilla, debido a que estas forman importantes cuñas de roca de mala calidad. En los primeros días de julio de 2009 se incrementó el movimiento en los cortes de las laderas, debido a que el

sistema de fallas fue influenciado desfavorablemente por las precipitaciones. Para estabilizar estos cortes, a partir del 10 de septiembre de 2009 se están retirando 158000 m³ entre las elevaciones 580 y 632 m, al ras de la falla La Sabanilla.
