**ESTUDIO DE SOCAVACIÓN DE PILAS EN UN  
PUENTE FERROVIARIO ESVAJADO**

**T E S I S**

**INGENIERO CIVIL**

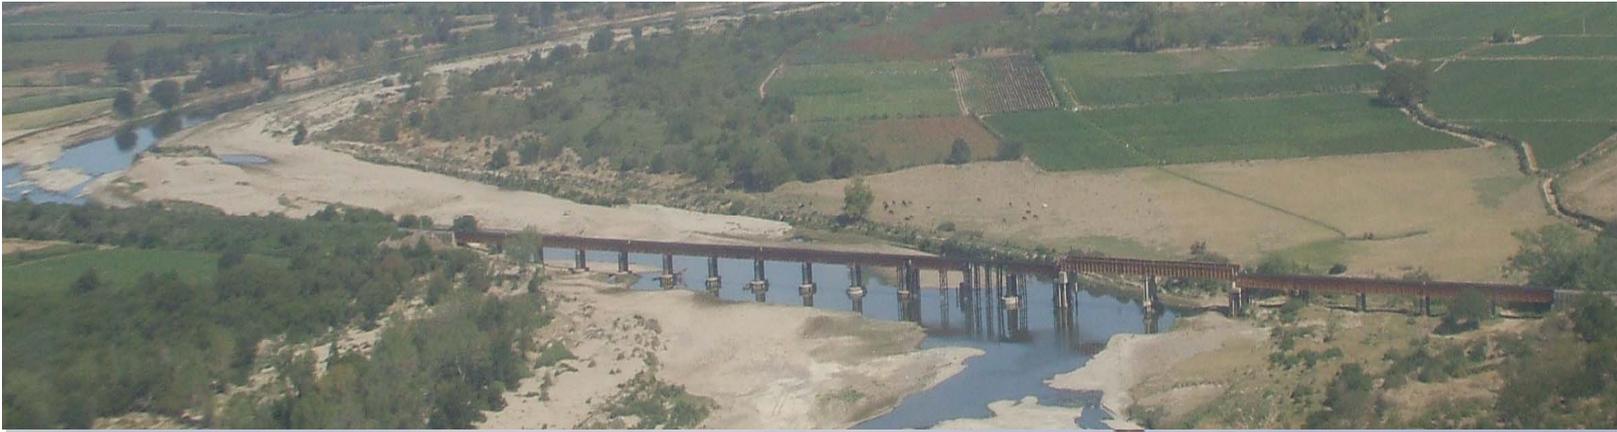
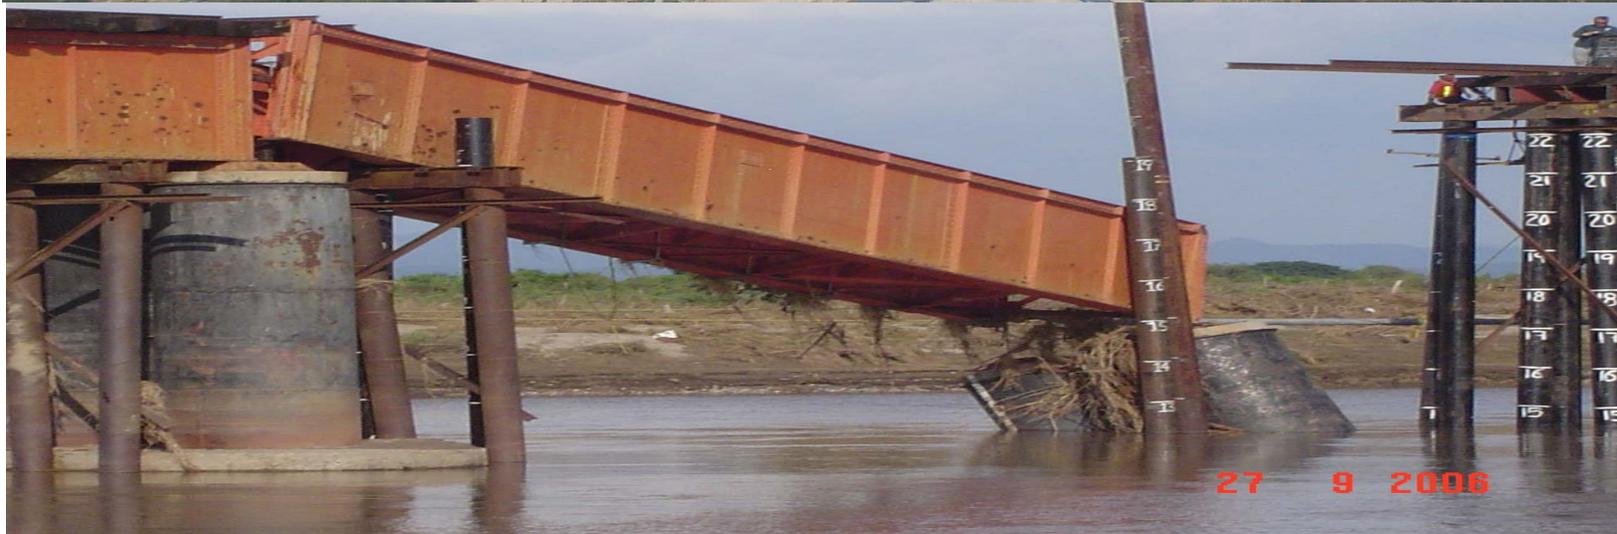
Foto 1 Ubicación, antes y después del desplome de la pila numero 11 que ocasiono una socavación.

El 16 de septiembre de 2006 el huracan “Lane”, provocó el colapso de la pila 11 a consecuencia de la socavación.

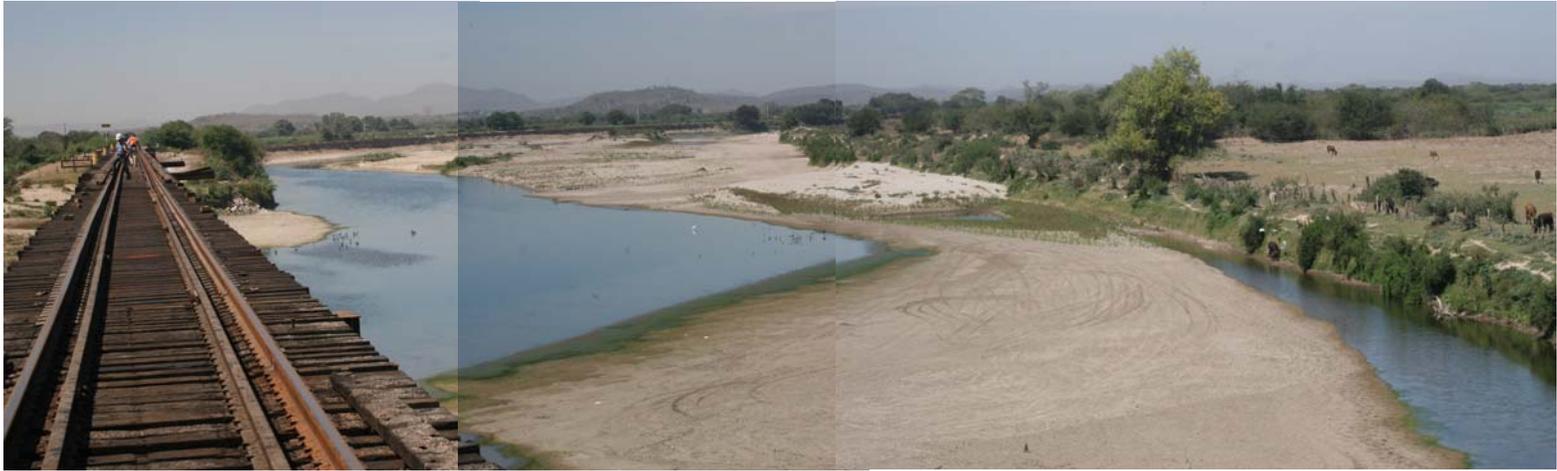
El deposito de sedimento con la colaboración del tipo de suelo, incrementa la divagación del cauce y como consecuencia, se forma depósitos acentuados (ver Foto 2) que demuestran la importancia de conocer las características del fondo del río por medio de una curva granulométrica lo cual nos indica la distribución de los materiales depositados en el fondo del río a diferentes profundidades.

Foto 2 Depósito de sedimentos en la margen derecha, antes de llegar al cruce ferroviario.

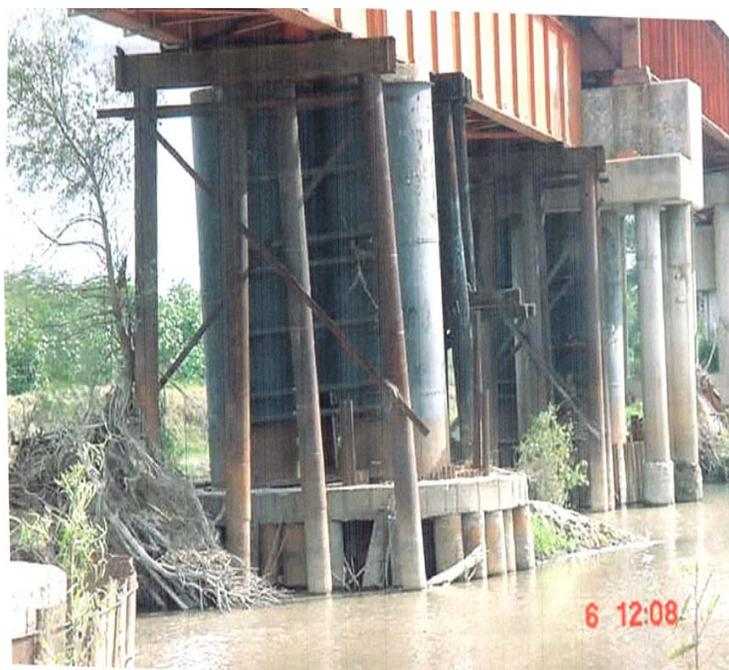
El 18 de enero de 1993 se presentó una avenida extraordinaria que provocó el colapso de los claros entre las pilas 13 y 15 estos se reconstruyeron empleando caballetes de concreto con cimentación profunda. En la información de un reporte elaborado por ello, se propuso protegerla con dos bancos metálicos, (ver Foto 3)

Foto 3 trabajos para reparar la pila numero 12

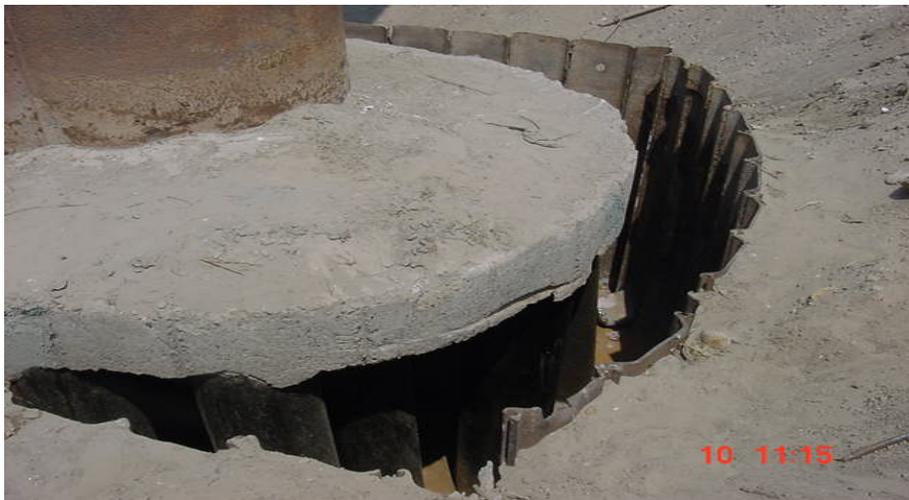
Haciendo un poco de historia esta pila se protegió en el año de 1992, Primero; colocando tubos metálicos; se hincaron 25 tubos alrededor para cerrar con una "plancha" de concreto, posteriormente se hincaron ataguías metálicas formando una "cortina" alrededor de la pila, todo esto con el fin de protegerla de las constantes socavaciones a que esta sometida en las crecientes del río (Foto 4).

Revisando la socavación en el año 2003, se pudo apreciar que ya estaban al descubierto los pilotes de madera que van hincados abajo de la pila, llevan 14 pilotes por cada pila, así mismo los 25 tubos metálicos que rodean esta pila, se midió la socavación y esta tenía 1.20m, por lo cual se optó por rellenar toda el área con concreto ciclópeo de  $f'c=200 \text{ kg/cm}^2$ , abajo de la pila y hasta 1.70 m por fuera, sirviendo las ataguías metálicas como cimbra, en paralelo se rentaron dos tractores D-9, los cuales hicieron trabajos por 240 hrs. en el cauce abajo del puente, retirando todos los árboles muertos atorados en las pilas y rellenando con el mismo material las socavaciones presentadas en las pilas centrales. “

Foto 4 Pila No. 11, actividades realizadas en 2003

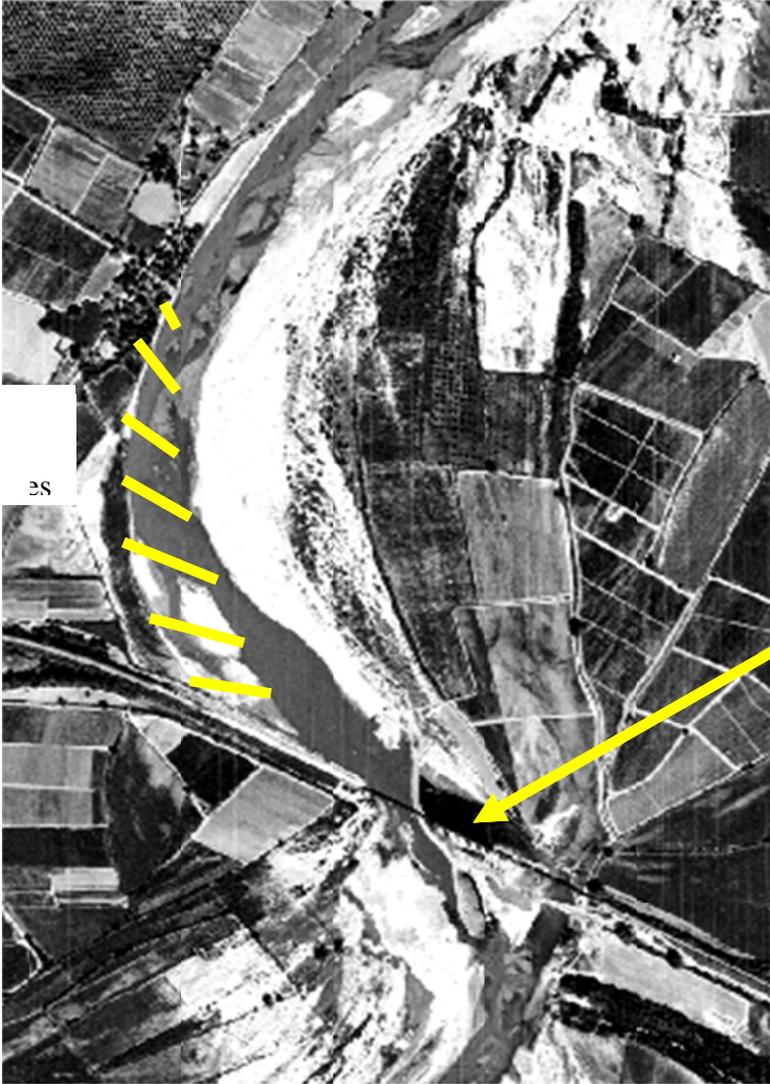
Figura 14 Espigones sobre la margen derecha

Aguas arriba del puente ferroviario en la margen derecha, se recomienda colocar una serie de espigones, para corregir y encauzar el río (Figura 14), consecuentemente el funcionamiento hidráulico en las pilas sea correctos. Para evitar desastre en un futuro se

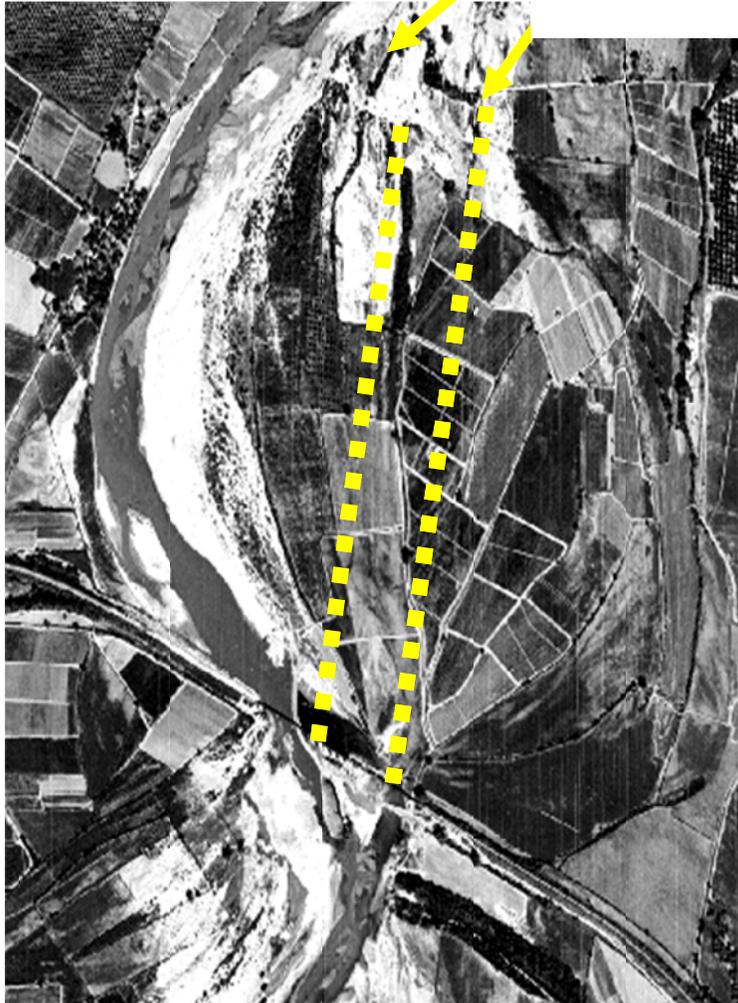
Figura 15 reencauzamiento del río

propone reencauzar el río reubicando las zonas agrícolas instaladas en las márgenes derechas e izquierda del río (Figura 15).
