UNIVERSIDAD NACIONAL AUTÓNOMA DE MÉXICO

FACULTAD DE ESTUDIOS SUPERIORES ARAGÓN

“DICTAMEN TÉCNICO Y PROGRAMA DE MANTENIMIENTO
DEL PUENTE COATZACOALCOS I.”

2010

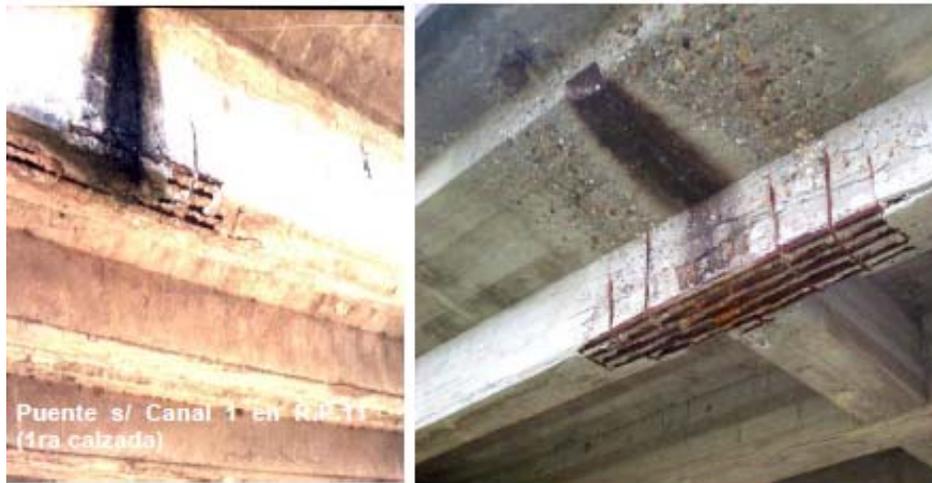
Embornales –Caída Libre y Entubados.

Son causas de obstrucciones los tubos de descarga de diámetro pequeño, los canalones largos hacia abajo, los desagües horizontales con pendientes inadecuadas y los cambios de dirección bruscos. Las caídas cortas a través de tubos que drenan directamente bajo el puente pueden causar corrosión del acero estructural y las pilas de concreto, o la erosión de los taludes de tierra del estribo.

Corrección. Quite las materias extrañas y el escombros de los embornales y canalones de bajada por presión de agua y/o sondas metálicas. Debe tenerse cuidado con las sondas para prevenir la perforación del tubo.

Prevención. Se debe hacer una inspección y limpieza frecuentemente para prevenir la acumulación de materias extrañas y escombros. Deben aplicarse revestimientos de protección a las pilas y al acero estructural para prevenir la corrosión. Los taludes del estribo deben protegerse por pavimentación o por cunetas revestidas.
