**ESTADO ACTUAL Y PERSPECTIVAS A FUTURO DE LAS
CONDICIONES DEL CENTRO NACIONAL DE LA SCT
DESDE EL PUNTO DE VISTA GEOTÉCNICO**

TESIS

**MAESTRA EN INGENIERÍA
(GEOTECNIA)**

RENATA ALEJANDRA GONZÁLEZ RODRÍGUEZ

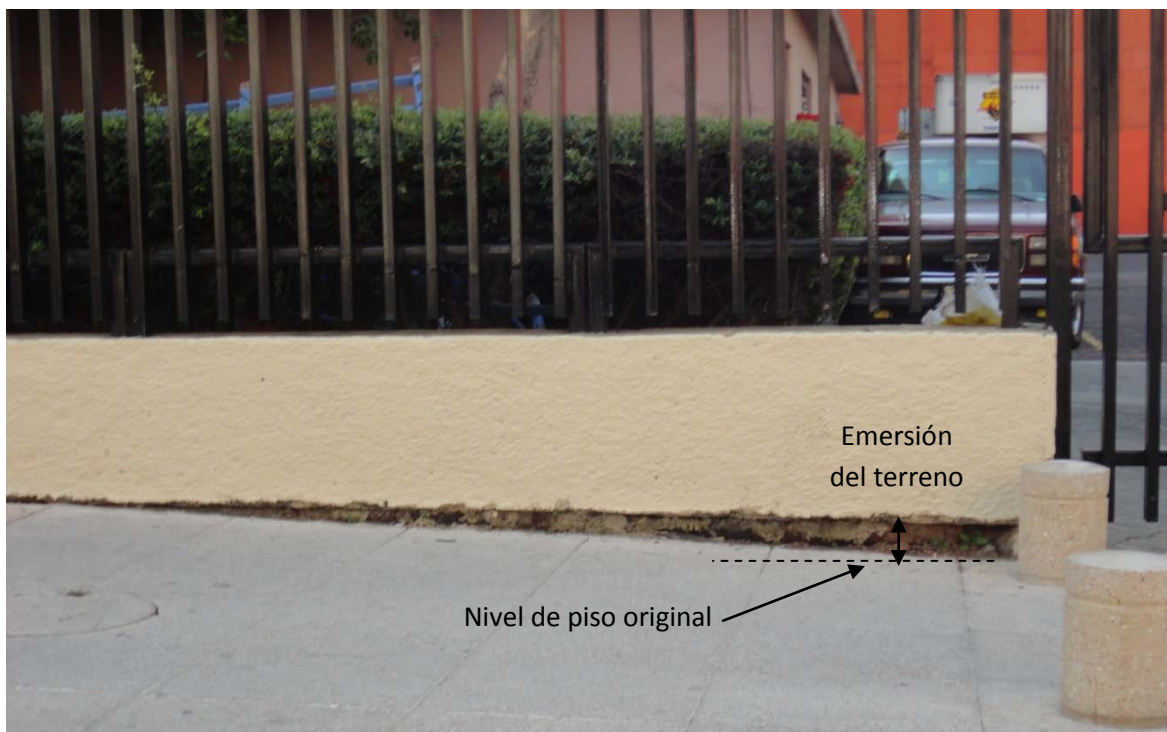
En el Valle de México cuando una cimentación está desplantada sobre la capa dura o se trata de un cajón de cimentación sobre-compensado, el hundimiento regional suele manifestarse como "Emersión Aparente", es decir, la construcción da la impresión de elevarse con respecto al nivel de banqueteta o de la calle, pero lo que en realidad sucede es que el área de alrededor de la construcción se consolidó por lo que al asentarse, el espesor del estrato de arcilla compresible disminuye y la construcción prácticamente permanece en su posición original (Figura 2.7). Como solución a este problema suelen colocarse escalones para mantener de forma cómoda el acceso a los inmuebles que han presentado emersión aparente.

Figura 2.7 Emersión aparente del edificio de las oficinas del ISSSTE, México, D.F.

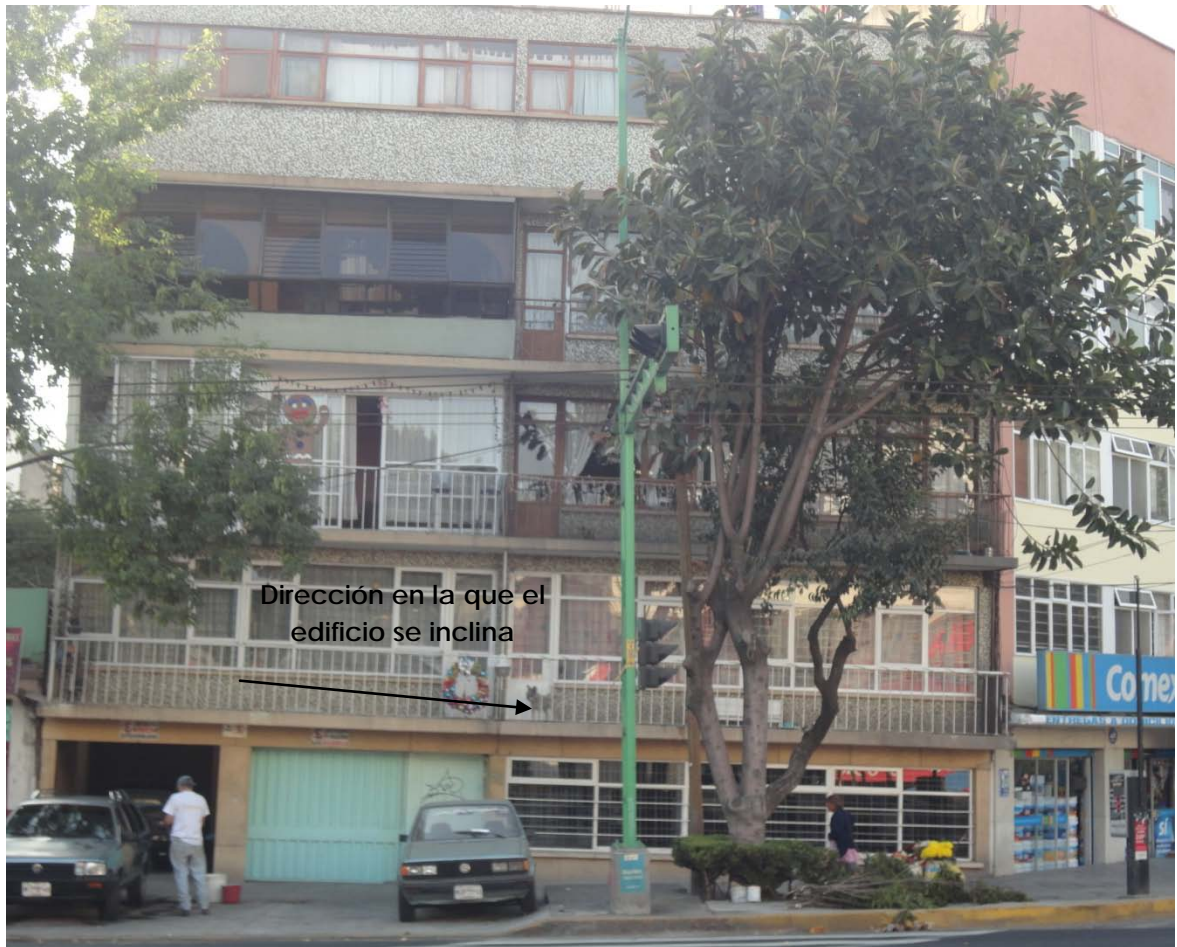
Cuando se habla de un edificio desplomado, se hace referencia a que tal estructura ha perdido su verticalidad (Figura 2.8).

Figura 2.8 Edificio desplomado, ubicado en las calles Cumbres de Maltrata esquina eje central, México, D.F.

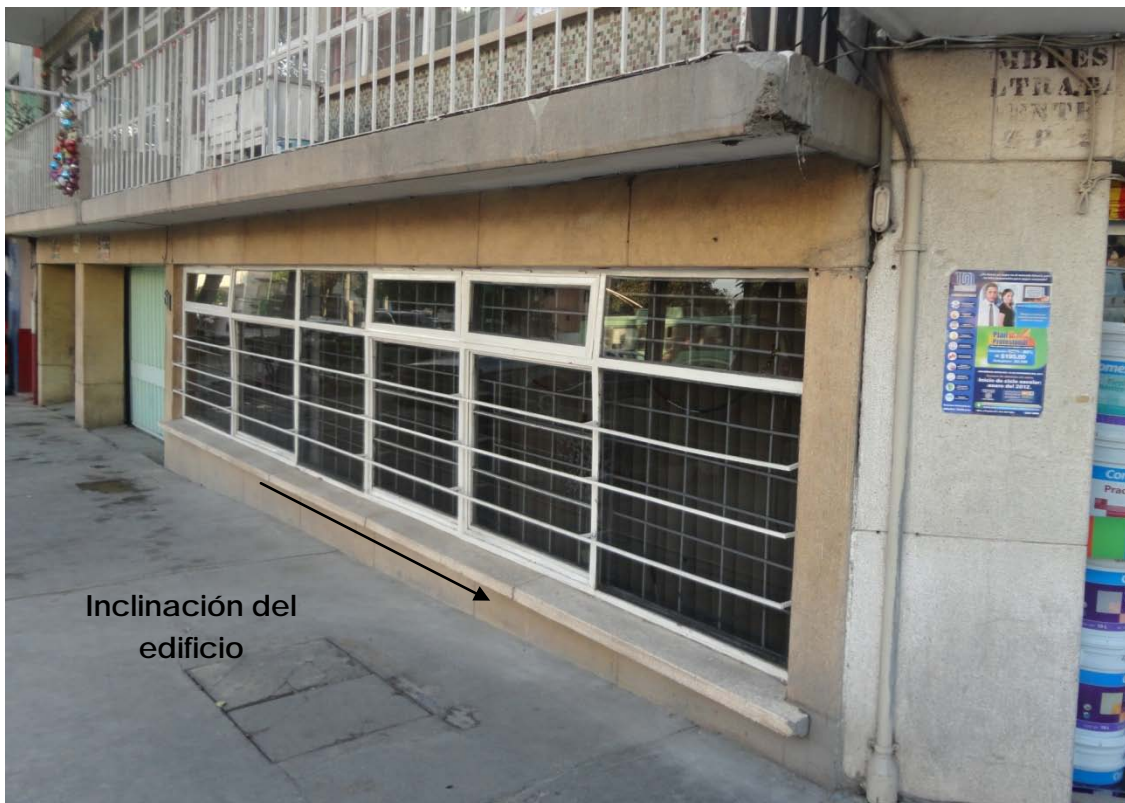
Figura 2.9 Desplomo de edificio, México, D.F.

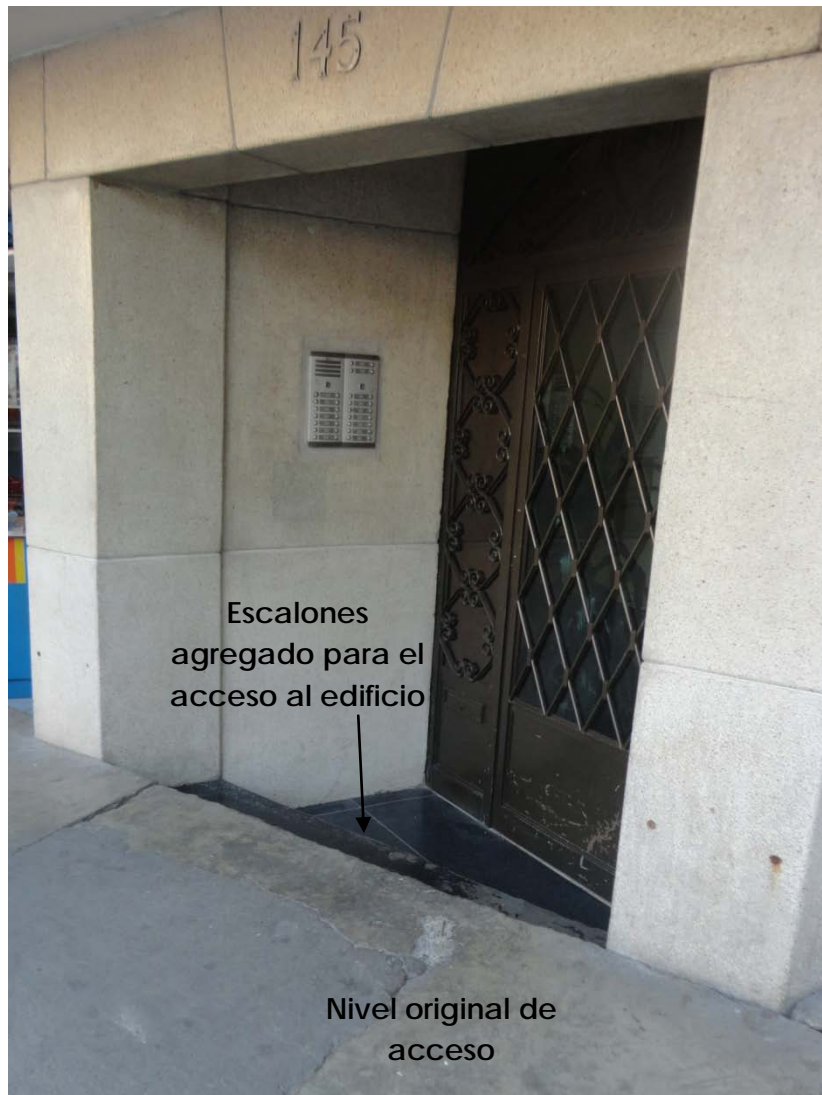
Figura 2.10 Hundimiento de la entrada del edificio sobre la calle Cumbres de Maltrata, México, D.F.

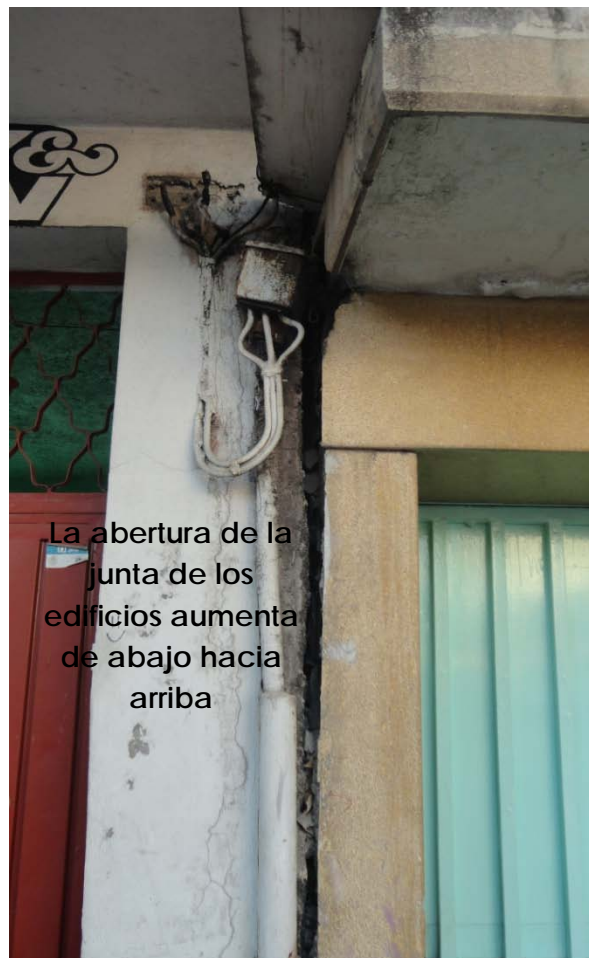
La abertura de la
junta de los
edificios aumenta
de abajo hacia
arriba

Figura 2.11 Grieta de un edificio sobre paseo de la reforma, México, D.F.

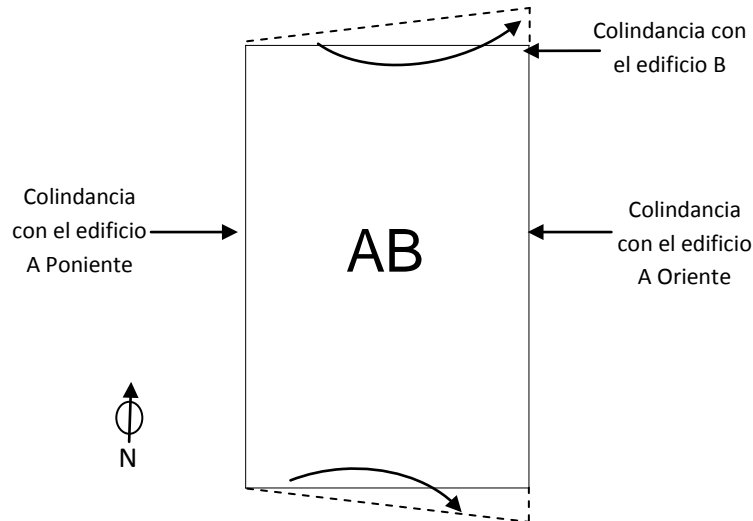
Figura 3.49 Giros del edificio AB

De acuerdo al reporte de la revisión de las cimentaciones después del sismo de 1985, se detectó que algunos pilotes localizados en la esquina nororiente estaban dañados y coinciden con la esquina que antes del sismo se encontraba más hundida en ese momento. La inclinación de los pilotes y la torsión de los espárragos denotan que estaban apoyados en su punta sobre la capa dura. Lo anterior sugiere que el cortante basal durante el sismo tuvo una gran influencia en el comportamiento de los pilotes y que seguramente contribuyó a la falla de los marcos de reacción.

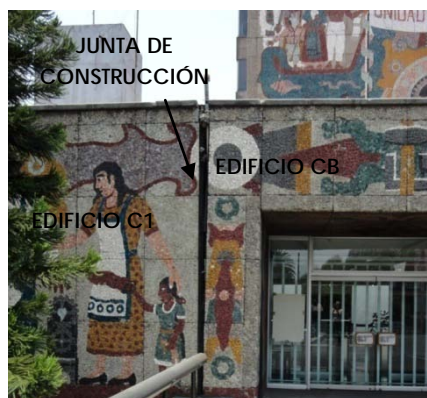
Figura 3.51 Junta de construcción entre el edificio C1 y el edificio CB

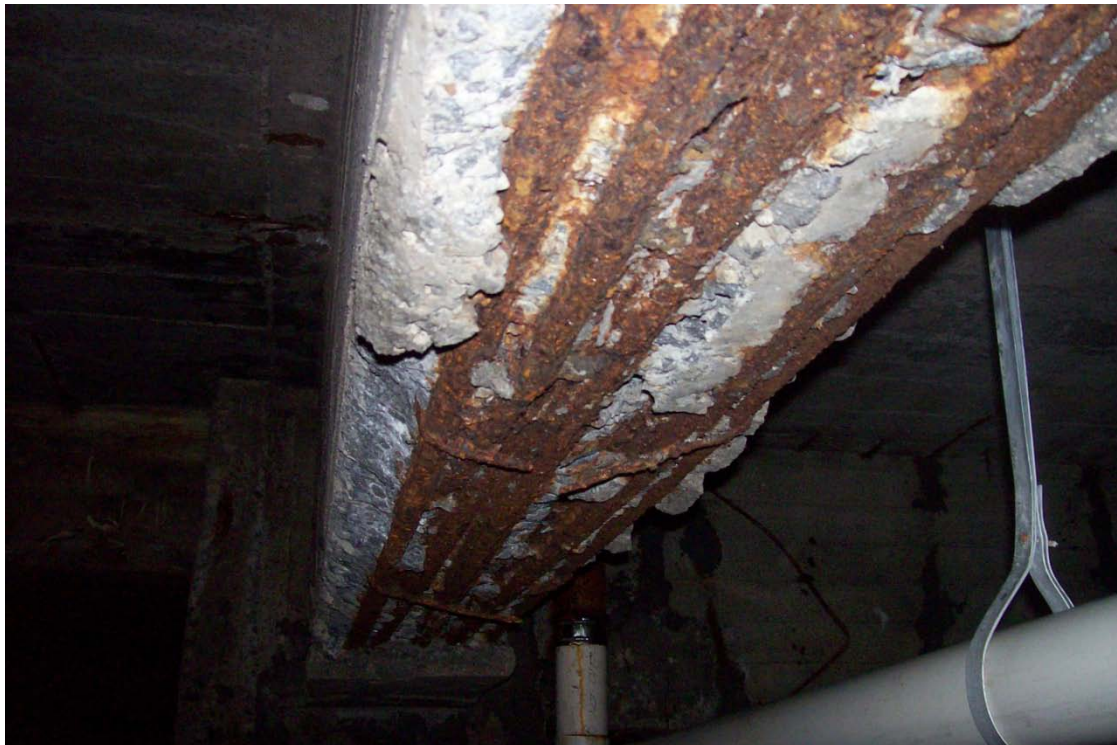
En el mes de marzo del presente año (2011) se realizó una visita al cajón de cimentación del edificio D, detectando que la zona sur del cajón está parcialmente inundada. La profundidad de desplante es aproximadamente de 3.50 m. El estado actual del cajón es relativamente bueno, aunque se detectó que algunas de las trabes tienen grietas y acero de refuerzo expuesto. Del acero de refuerzo cabe mencionar que era liso y de diámetro pequeño.

Fotografía 5. Acero de refuerzo expuesto en una viga del cajón

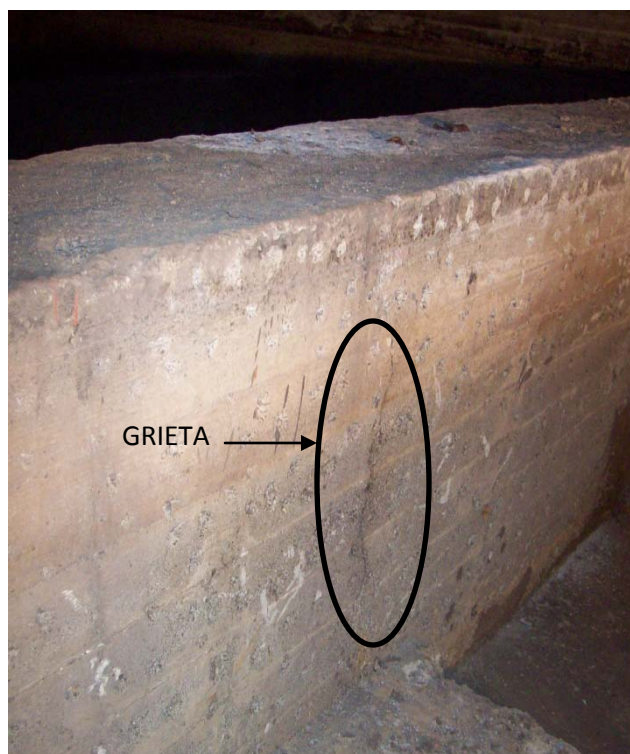
Fotografía 6. Grieta en contratrabe del cajón
