**DIRECTRIZ DE RECUPERACION DEL MENSAJE ESTETICO-ESPACIAL DE LA OBRA
ARQUITECTONICA; IGLESIA DE NUESTRA SEÑORA DEL CARMEN DE SAN ANGEL.**

Tesis que para obtener el título de Arquitecto presenta:

Gustavo José De Pablo Viera

Marzo 2013

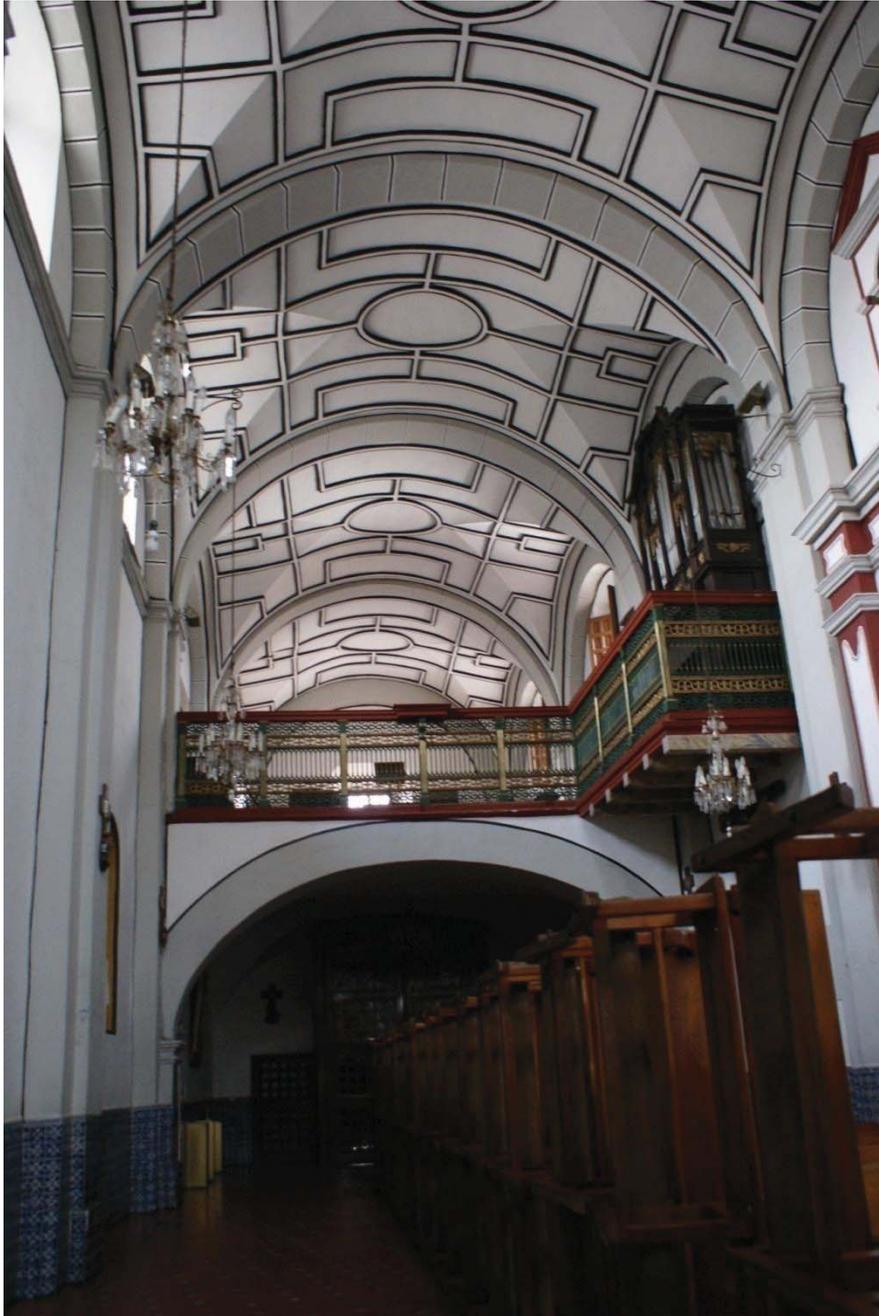
En la actualidad luce así, con muros rasurados, ausencia de mueblería ritual, la adición de un altar nuevo, que es una excelente replica del que mostro hasta el siglo XVIII, antes de la moda neoclásica, además de que las superficies de arcos, bóvedas y pilastras intentan reproducir el patrón de decoración que probablemente mostro en su primer periodo, todo ello producto de las intervenciones de restauración en la década de 1970, sin embargo es importante mencionar que el tiempo del retiro de elementos que dejó la iglesia en tal estado no está aún muy claro, pero las investigaciones en documentos e imágenes lo define en la década de 1950, durante la presencia de un arquitecto de apellido Galván, que entre otras acciones, fue el responsable del retiro de los aplanados que cubrían la mampostería de todas las fachadas, menos la principal, que fue reintegrada con una capa de mezcla con cemento portland.

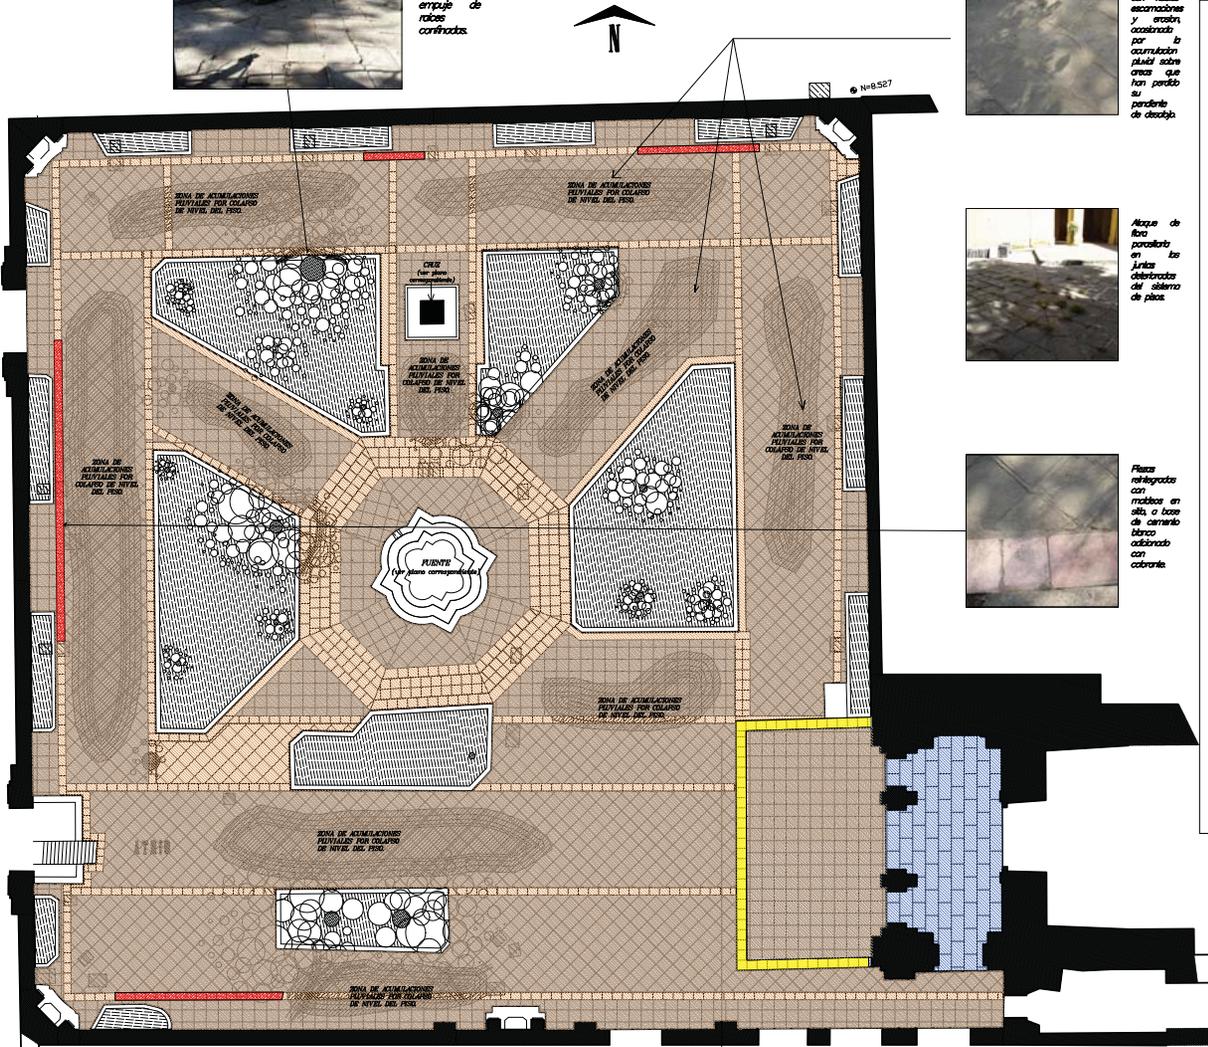
La presencia de un sustrato de tepalcates de adobe gruesos a 80 cm de profundidad provocó ocasionar un fenómeno en que las raíces de las arboles existentes dañan con su empuje al piso, al no poder penetrar dicho sustrato de tepalcates, el grueso espesor de la capa de tierra misma se benefició para las dimensiones y necesidades de dichas raíces.

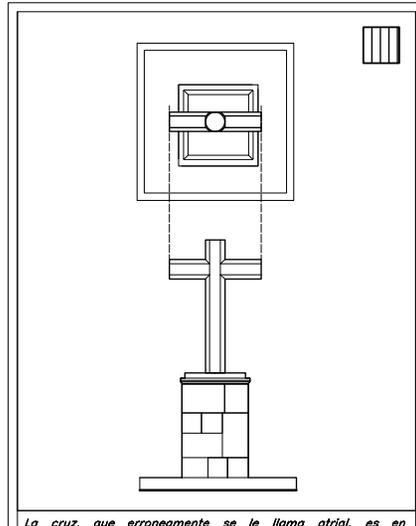
La cruz, que erróneamente se le llama atrial, es en realidad una cruz pasional que se ubicaba en alguna parte de los extensos huertos orientales del colegio, al perderse estos por fraccionamiento, esta cruz en vez de ser simplemente destruida, fue trasladada a su sitio actual sobre una base específicamente realizada, como lo atestigua la inscripción presente, en el año 1909, curiosamente la cruz del siglo XVII, muestra menos deterioro en su material de fabrica (cantera) que la base del siglo XX, aplica desmontaje proceso M-4.

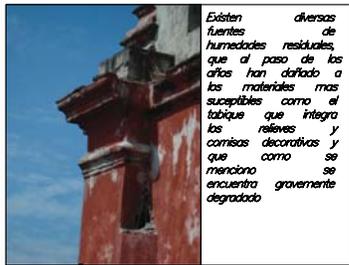
Existen diversas fuentes de humedad residuales que al paso de los años han dañado a los materiales más susceptibles como el tabique que integra los relieves y cornisas decorativas y que como se menciona se encuentra gravemente degradado

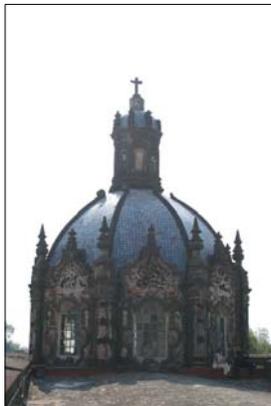
EL RECUBRIMIENTO DE AZULEJO TIPO TALAVERA QUE PRESENTA LOS OCHO GAJOS DE LA CUPULA SUFRE DE UNA PERDIDA TOTAL O DAÑO MAYOR EN UN 50 % DE SUS PIEZAS. LA HERRERIA DE LA VENTANERIA PRESENTA OXIDACION.

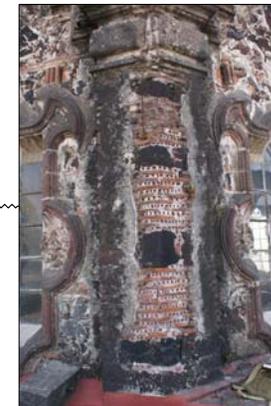
PERDIDA TOTAL DE RECUBRIMIENTO EN SUPERFICIES DE MAMPOSTERIA DAÑO OCASIONADO POR INTERVENCION ANTERIOR.

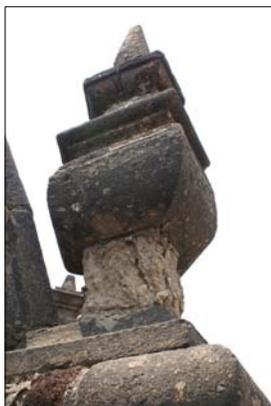
GRAVE ESTADO DE PULVULENCIA QUE PRESENTAN LOS PINACULOS Y PRINCIPALMENTE SUS BASES, EXISTIENDO UN RIESGO DE COLAPSO ESTRUCTURAL SERIO.

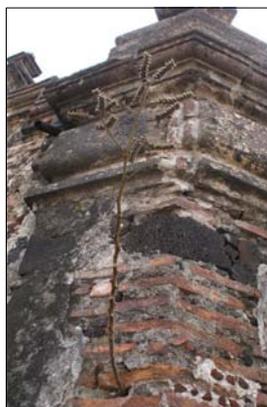
EXISTE PRESENCIA GRAVE DE FLORA PARASITA CUYO ENRAIZAMIENTO HA DISCREGADO LAS JUNTAS DE LA MAMPOSTERIA OCASIONADO DAÑOS MECANICOS.

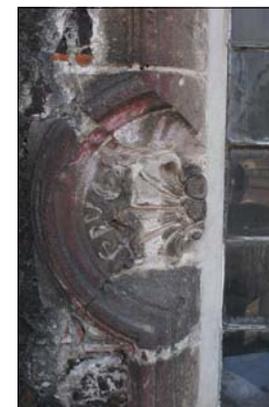
LAS CHAMBRANAS DE CANTERA PRESENTAN SUCCIEDAD EN GENERAL OCASIONADA POR CONTAMINANTES AMBIENTALES, PERDIDA DE REJUNTEO Y DAÑOS ACCIDENTALES EN ALGUNAS PIEZAS, ASI COMO DESPRENDIMIENTO TOTAL DE RECUBRIMIENTOS.

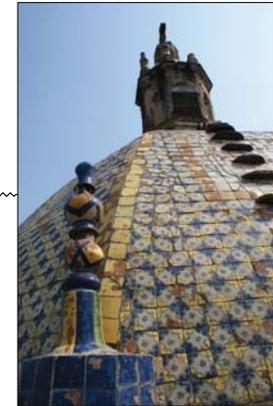
PINACULOS TORNEADOS DE CERAMICA TALAVERA QUE PRESENTAN GRAVES DAÑOS OCASIONADOS POR INTERVENCION ANTERIOR ASI COMO PERDIDA TOTAL DE PIEZAS QUE LOS INTEGRAN.

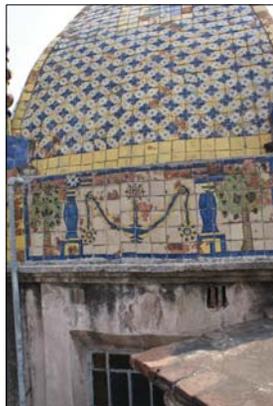
ATAQUE DE ALGAS Y MICROFLORA SOBRE SUPERFICIES APLANADAS CON CAL Y ARENA OCASIONADO POR FILTRACIONES PLUVIALES Y HUMEDADES REMANENTES.

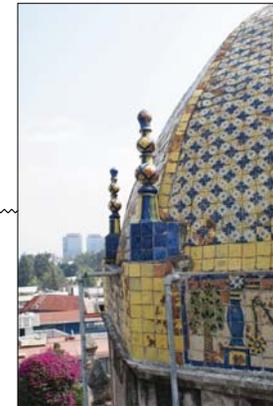
EXTENSO RECUBRIMIENTO DE AZULEJO TIPO TALAVERA EN CROMATICAS PREDOMINANTEMENTE AMARILLAS, CON MOTIVOS VARIOS ALUSIVOS A LOS ANTIGUOS HUERTOS FRUTALES DE LA ORDEN. PRESENTA DAÑO GRAVE O PERDIDA TOTAL EN UN 80% DE SUS PIEZAS, OCASIONADO POR EL INTemperISMO Y LA EXPOSICION A CONTAMINANTES ACIDOS DEL AMBIENTE.

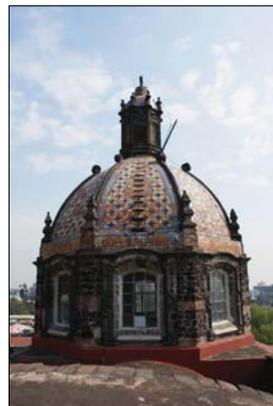
EN ALGUNAS JUNTAS DE MAMPOSTERIA, SOBRE TODO EN PINACULOS, SE DETECTA UN ATAQUE PREVIO DE PLANTAS PARASITAS DEBIDO A LA PRESENCIA REMANENTE DE TALLOS Y RAICES QUE OCASIONARON DAÑOS MECANICOS EN EL JUNTEO Y ALINEADO DE PIEZAS. LA HERRERIA DE VENTANERIA PRESENTA OXIDACION DE SUS PERFILES.

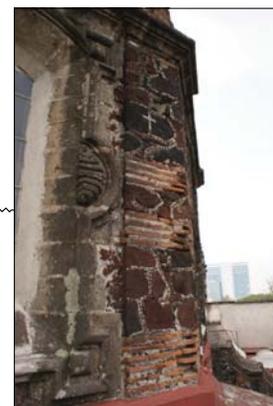
PERDIDA TOTAL DE RECUBRIMIENTO EN SUPERFICIES DE MAMPOSTERIA, DAÑO OCASIONADO POR INTERVENCION ANTERIOR.

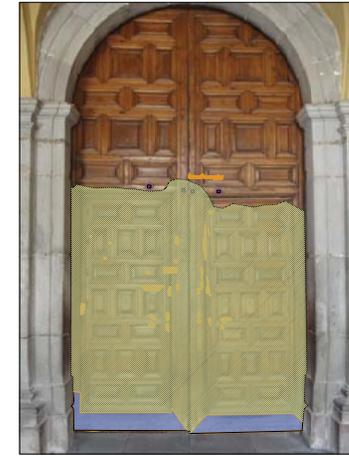
Porton del acceso principal del templo, fabricado en madera de pino entablado, datado según información fotográfica obtenida, en algún momento entre las décadas de 1930-1950, la calidad de su trabajo es notable, e incluso contrasta un poco con la sobriedad del edificio, sus condiciones de conservación son bastante buenas, los daños que presenta básicamente son debidos al desgaste ocasionado por el uso y el tránsito de más de medio siglo al que fue sometido, sus sistemas tanto de acerojado como de abatimiento parecen ser los originales, y aunque se encuentran en buenas condiciones, presentan fallas parciales.

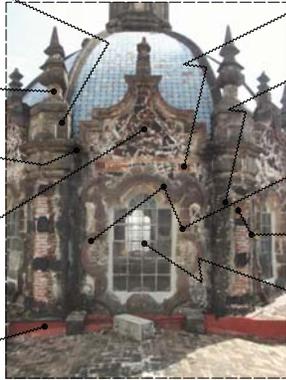
Cara Poniente del elemento, esta imagen ejemplifica todas las patologías documentadas, considerando que cada cara es idéntica en diseño y dimensiones y muestran prácticamente los mismos tipos de deterioros.

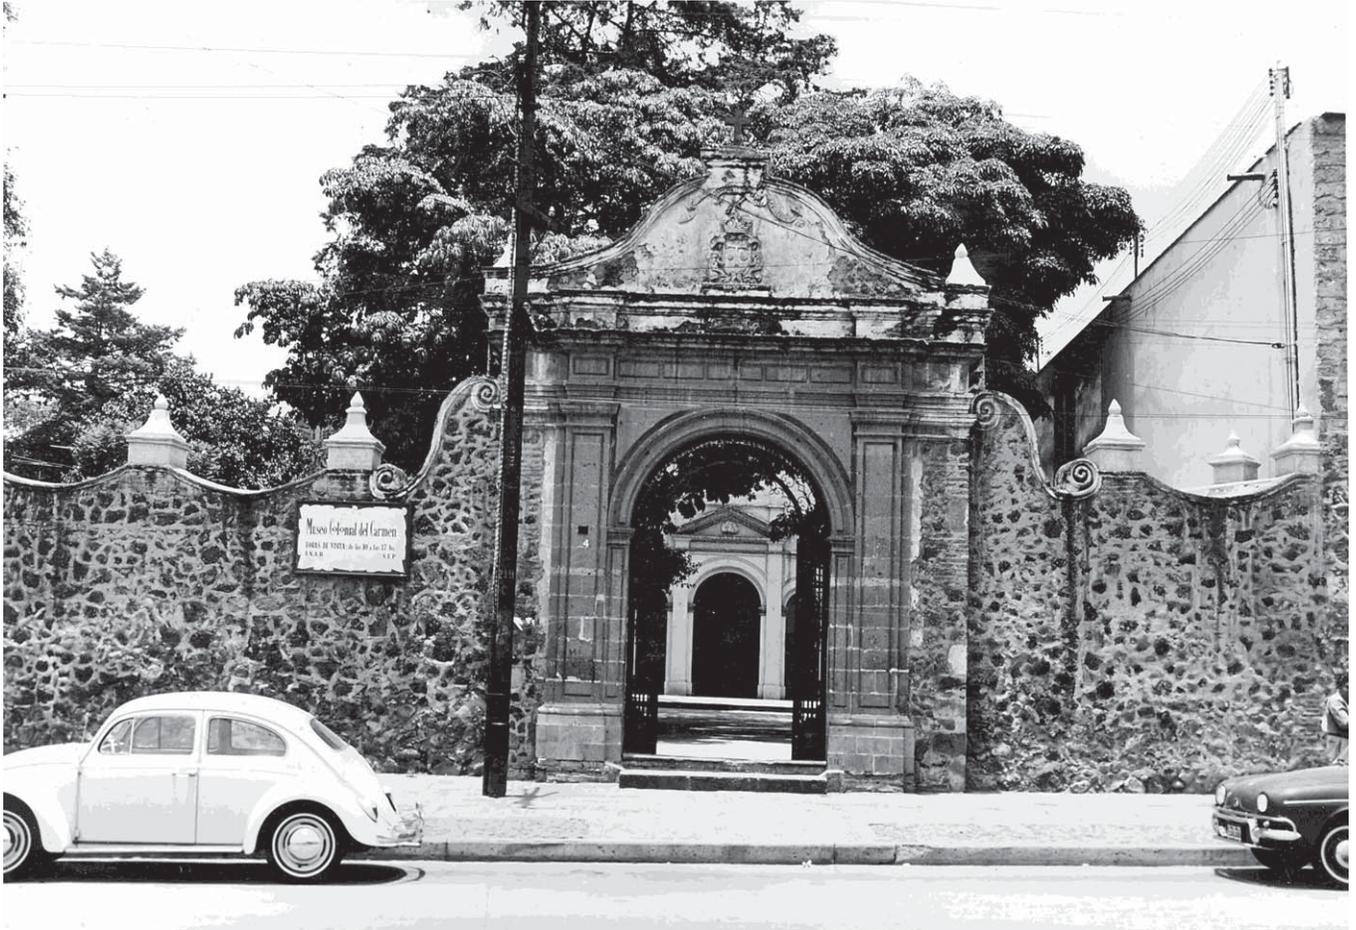
Imagen que data de principios de la década de 1970, el conjunto muestra la condición de degradación general que tiene en la actualidad (vemos ya el anuncio del museo del Ex convento, reinaugurado en 1972, un Volkswagen 1964-67, y un Renault dauphine 1960-62)
