**UNIVERSIDAD NACIONAL AUTÓNOMA
DE MÉXICO**

Estabilización de bloques de roca en la C.H.
“Luis Donaldo Colosio Murrieta” Huites, Sin.

TESIS
QUE PARA OBTENER EL TÍTULO DE:
MAESTRO EN INGENIERÍA

INGENIERÍA CIVIL- MECÁNICA DE SUELOS

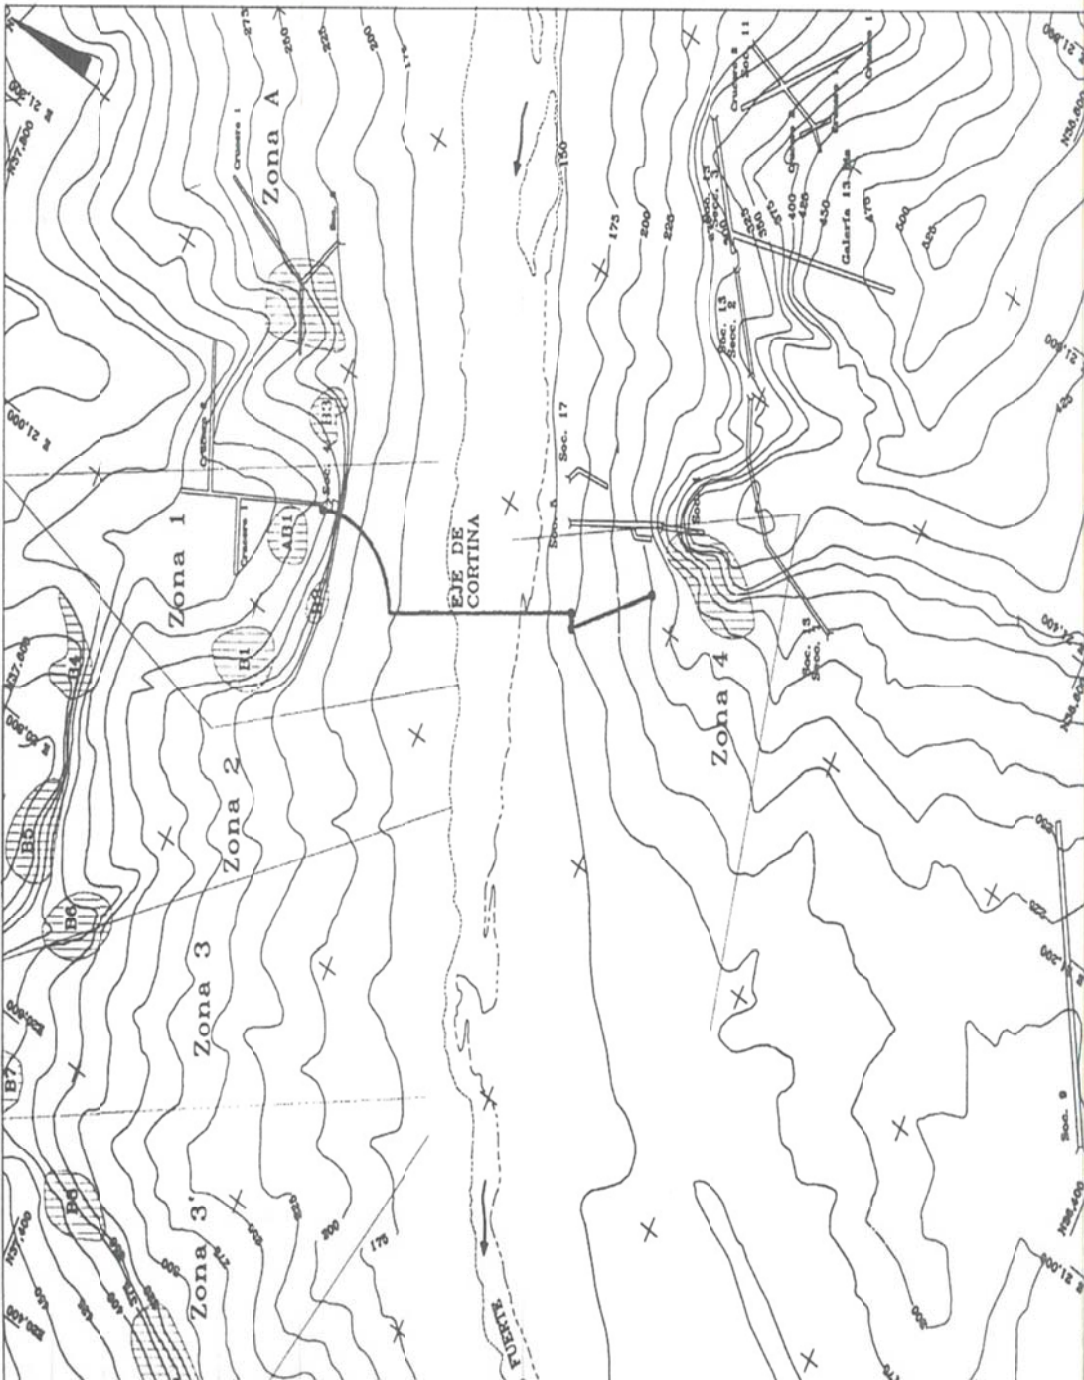
Figura 7.- Riesgos geológicos en la Presa Huites

En la zona 3' y su porción aguas abajo se encuentran totalmente en roca granítica y también muestran sitios donde delimitan bloques con posibilidades de desprenderse, provenientes de los cantiles, arriba de la elevación 350. El desprendimiento de bloques

afectaría a la zona de salida del canal de desfogue, y al portal de entrada del túnel de acceso a casa de máquinas.

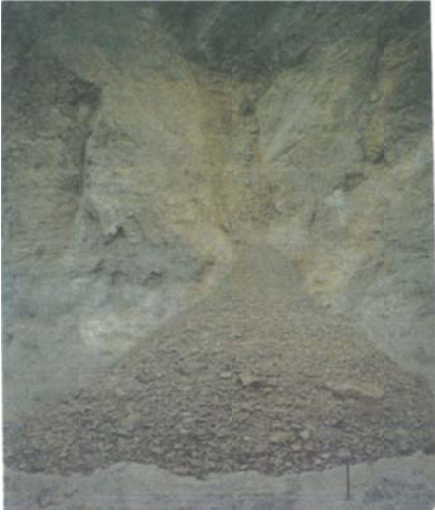
3.1.1 CAÍDO SOBRE TAJO DE DESVÍO; ABRIL DE 1993

“La zona de caído se encuentra inmediatamente aguas arriba de la falla corneana-granito y aquí la roca corneana está al nivel del río, la cual fue excavada por el canal de acceso de obra de desvío; esta roca está densamente fracturada y alterada y las fracturas limitan cuñas de roca potencialmente inestables, algunas de las cuales se deslizaron inmediatamente después de la excavación ya que le quitaron soporte a las torres o cantiles verticales de la roca tobácea que se apoya en la roca corneana” (Ref. 1).

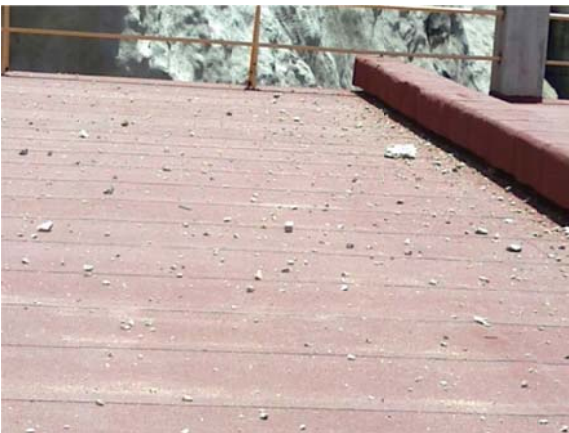
3.1.7 CAÍDO SOBRE CASA DE MÁQUINAS; 24 DE JUNIO DE 2012

“En la madrugada del día 24 de junio del presente año, después de una lluvia moderada en el sitio donde se ubica la central Luis Donaldo Colosio Murrieta, se produjo desde un lugar no determinado de la ladera derecha del cerro, un “caído” de rocas de pequeño tamaño, sobre la azotea de casa de maquinas”.

“No hubo daños al personal ni daños graves a la instalación, solo resultó afectada la impermeabilización (membrana prefabricada) en algunos puntos, requiriéndose una pronta reparación porque ya inició el periodo de lluvias de verano” (Ref. 10).

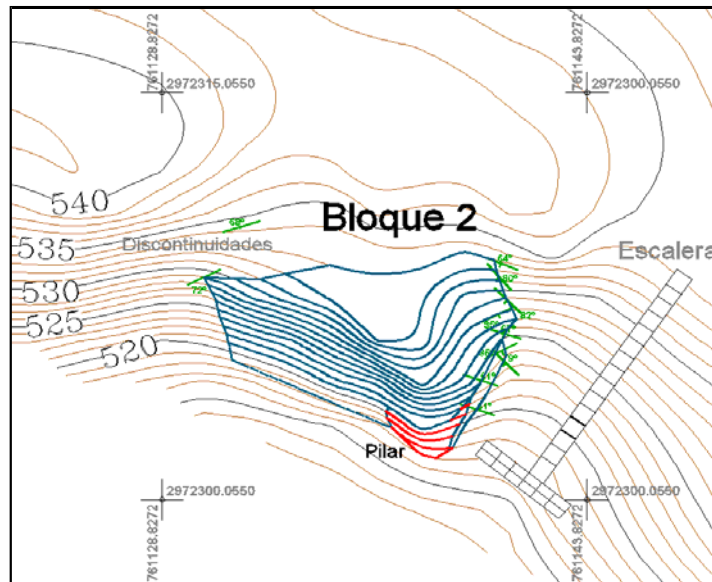
Figura 10.- Modelo tridimensional del bloque 2.

La calidad de la roca estimada en el bloque (A), oscila con valores del RMR (rock mass rating) entre 70 y 75, lo que se traduce en una masa rocosa de buena calidad, el pilar (B) a compresión está más intemperizado y se encuentra cizallado por un par de fallas pseudo-verticales, lo que deriva en una calidad de roca con un RMR menor a 45 lo que lo ubica como una masa de roca de regular calidad. Las dimensiones del bloque 2, fueron estimadas, y se consideró en ese momento un bloque con 20 metros de altura, 6 metros de ancho y 3 metros de espesor, lo que indica un volumen de roca de 360 m³. Se estimó un peso general de la masa de 918 toneladas, el cual serviría para emitir recomendaciones de tratamientos de soporte funcionales. Dado que durante el proceso de ejecución de los trabajos de estabilización del bloque 2 y ya con el proyecto avanzado, se solicitó y generó un levantamiento topográfico llamado "Configuración topográfica de obras en la zona del domo, canal y bloque 2, en la C.H. Luis Donaldo Colosio. Choix, Sinaloa", con lo que fue posible afinar los datos emitidos y asegurar el anclaje definitivo además de visualizar de manera clara las condiciones en que se encontraba el bloque, ver. Con base en un levantamiento geológico – geotécnico realizado in situ, de las principales discontinuidades que forman al bloque, se trazó el contacto de este con la ladera, mostrando las características morfológicas del mismo con respecto al "Cantil Alto" y su conformación general hacia el interior del macizo rocoso dejando así un modelo tridimensional del mismo", ver figura 10.

"Las dimensiones generales del bloque, partiendo de dicho levantamiento, arrojaron que la masa sólida del bloque presenta variaciones en cuanto a su altura, dependiendo del punto de medición. El lado derecho (observando en dirección del río) tiene una altura de 8.5 m, del lado izquierdo tiene en promedio alrededor de 13 m, un ancho de 7.5 m y un espesor variable, de 3.5 m al lado izquierdo (observando en dirección del río) a 0.5 m al lado derecho, el pilar de roca por su parte tiene una altura promedio de 3.5 m, un ancho de 2.5 m y un espesor de 1.8 m, el peso total estimado del bloque según este modelo es de unas 650 t" (Ref. 18).
