**“ANÁLISIS DEL FRACTURAMIENTO DE LAS
ZONAS DE TOPOGRAFÍA BAJA DEL DISTRITO
FEDERAL PARA EVALUAR ÁREAS
VULNERABLES A LA CONTAMINACIÓN DE
LOS ACUÍFEROS.”**

T E S I S

**QUE PARA OBTENER EL TÍTULO DE
INGENIERO GEÓLOGO**

ERICK LÓPEZ MENDOZA.

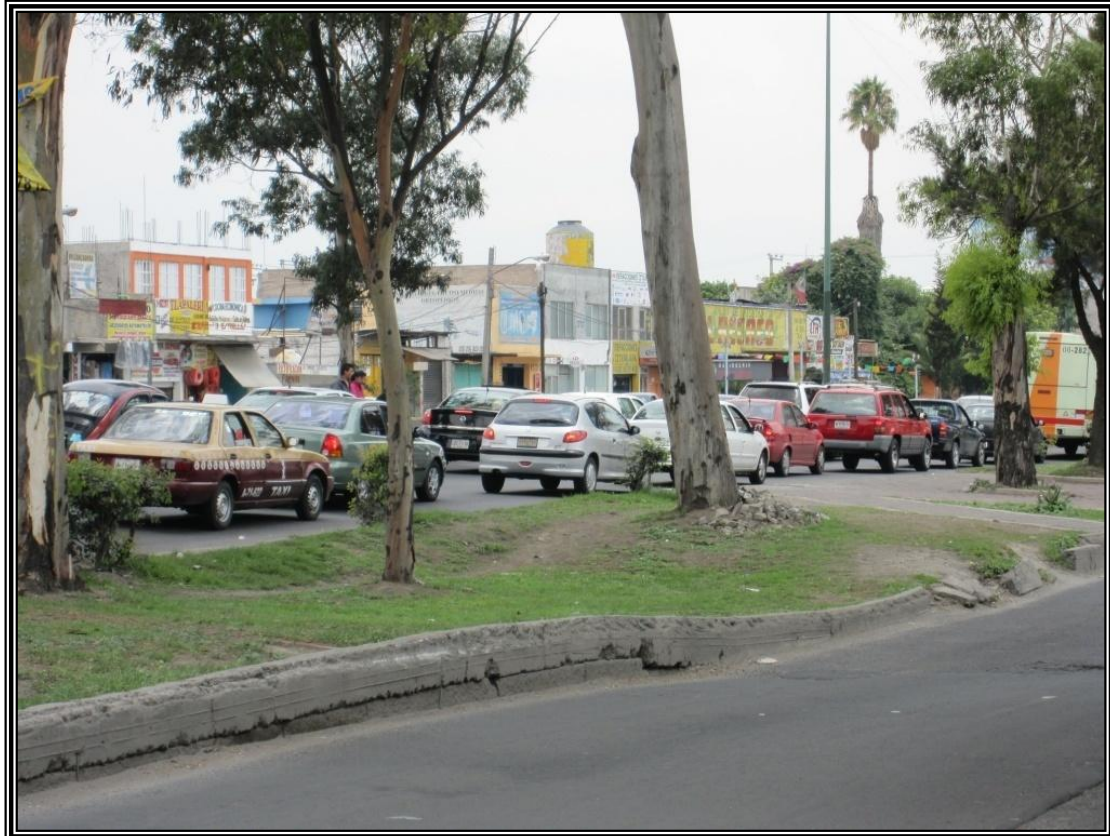
Figura 3.43. Fotografía que muestra la forma irregular del terreno en la Calzada Ermita-Iztapalapa, en la colonia Santa Cruz Meyehualco.

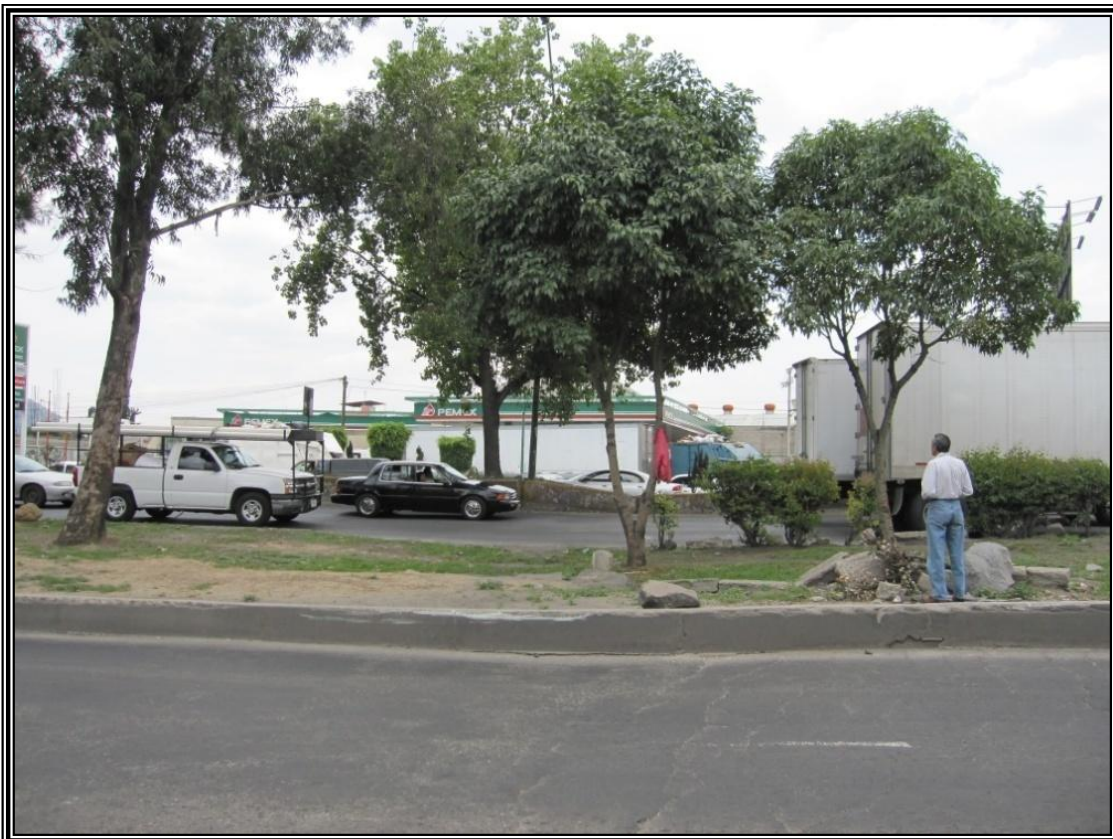
Figura 3.44. Fotografía que muestra la estación de servicio en la dirección del fracturamiento, en la Calzada Ermita-Iztapalapa, en la colonia Santa Cruz Meyehualco.

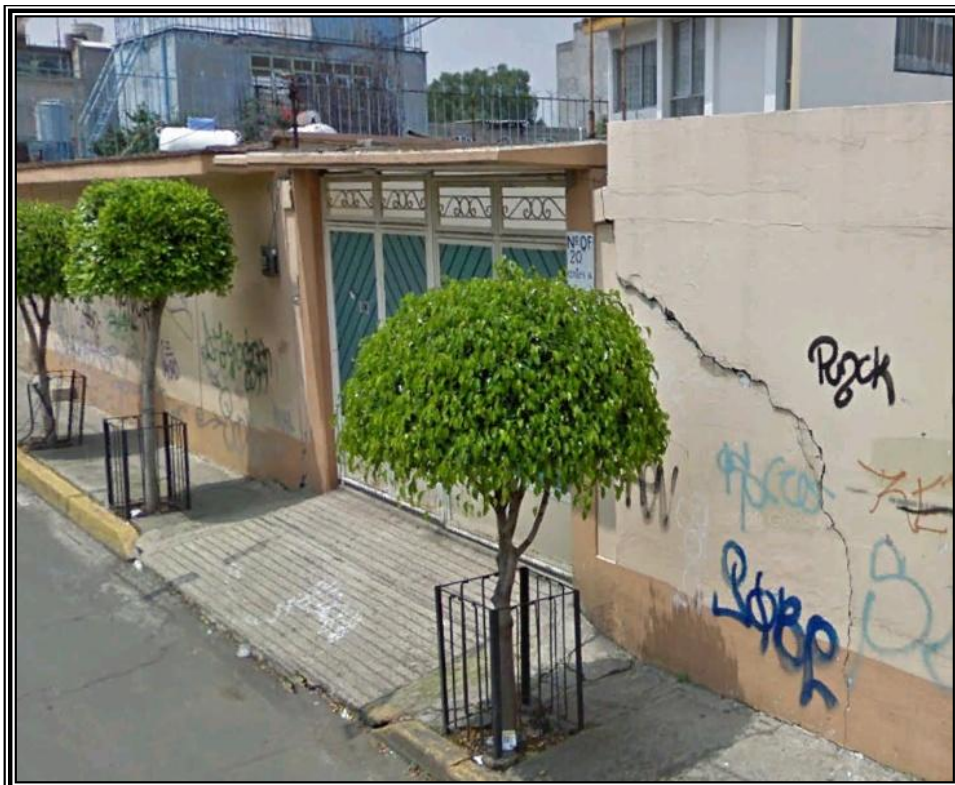
Figura 3.46. Fotografía que muestra los daños ocasionados en una vivienda de la calle Javier Mina, en la colonia Santa Cruz Meyehualco.

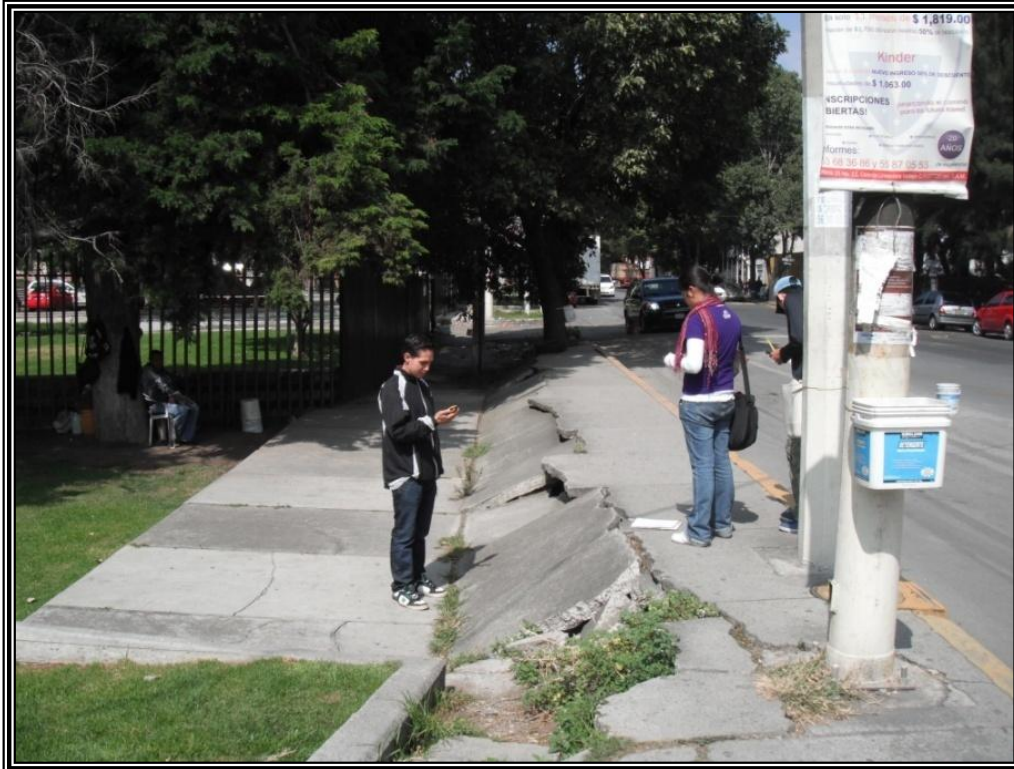
Figura 3.56. Fotografía que muestra el salto estructural de una falla normal en la calle Poniente 134, en la colonia Nueva Vallejo.

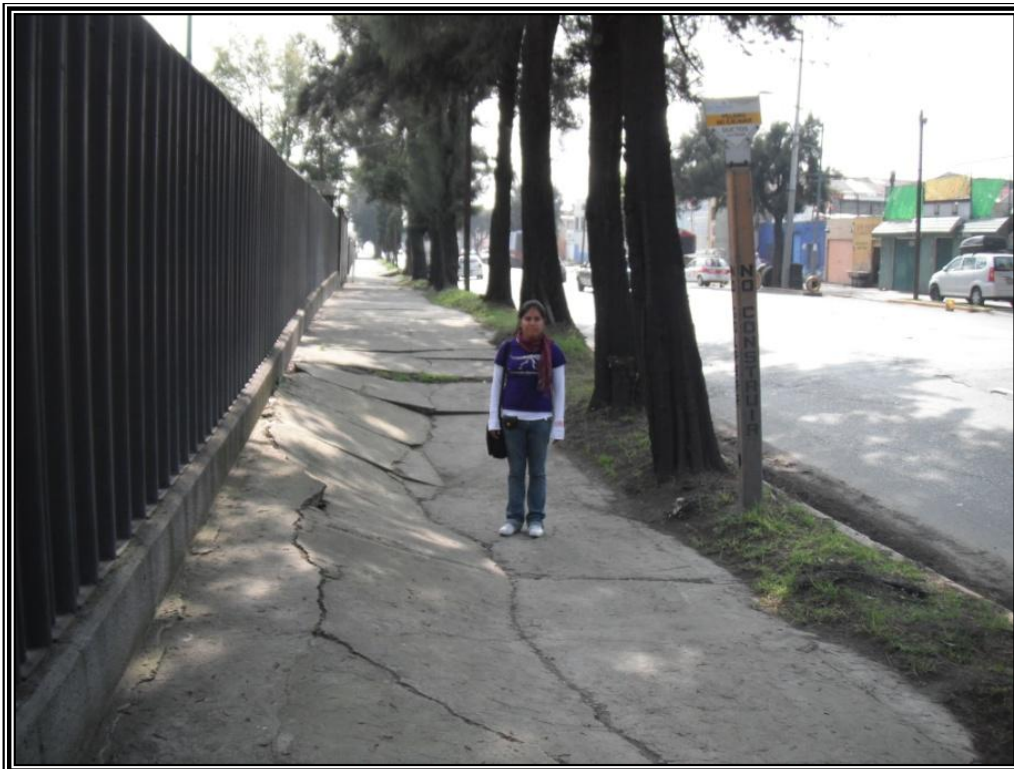
Figura 3.57. Fotografía que muestra el salto estructural de una falla normal en la calle Poniente 128, en la colonia Nueva Vallejo.

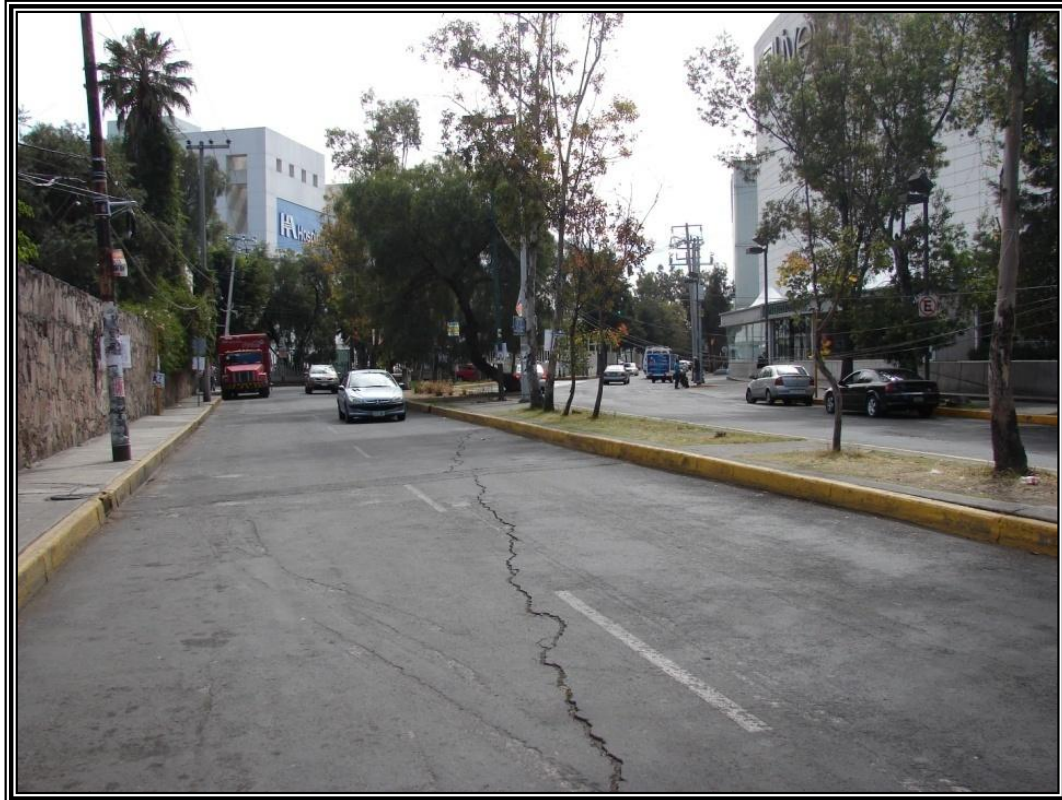
Figura 3.62. Fotografía que muestra daños en el pavimento de la calle Colector 13, en la colonia Lindavista.

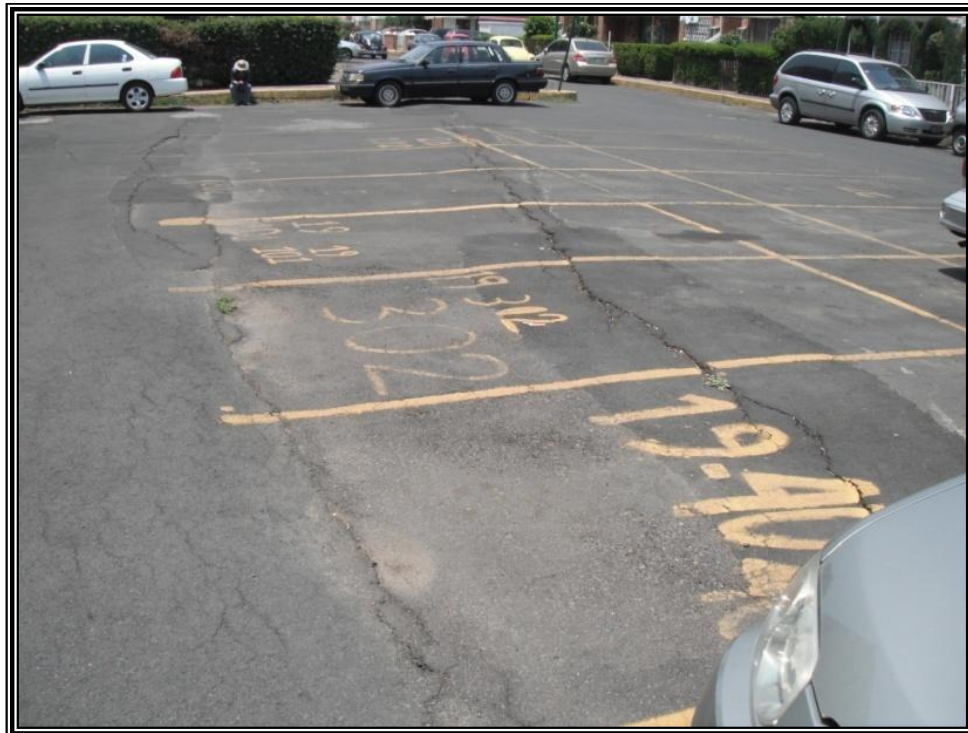
Figura 3.83. Imagen que muestra el daño en el pavimento de la calle Retorno 1, ocasionado por fracturas.

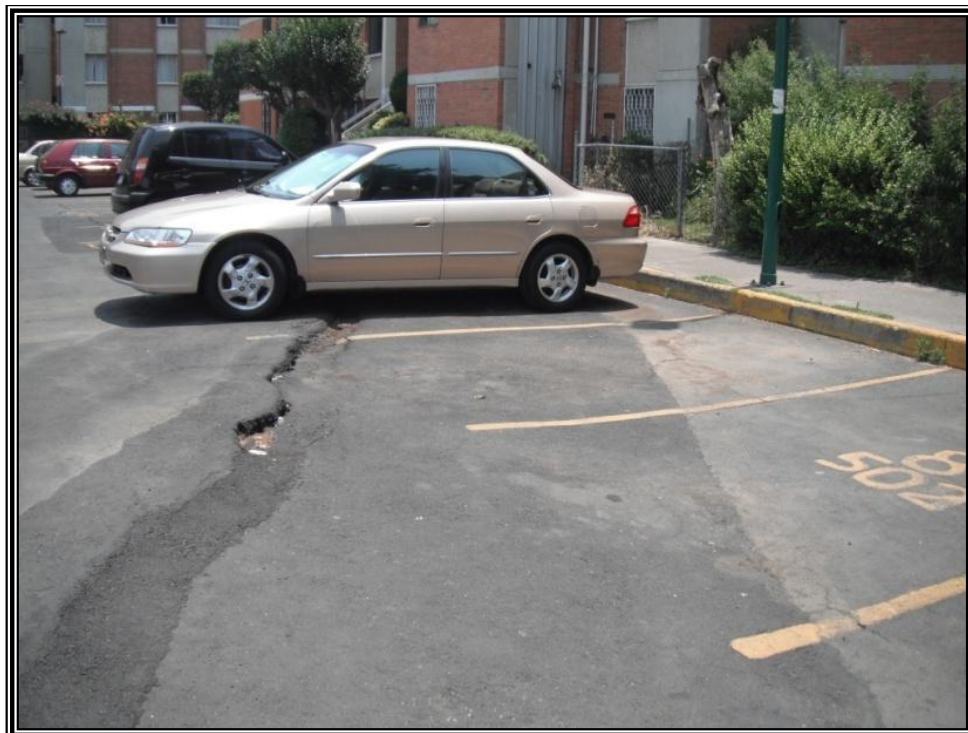
Figura 3.84. Imagen que muestra el daño en el pavimento de la calle Retorno 1, ocasionado por una falla normal.

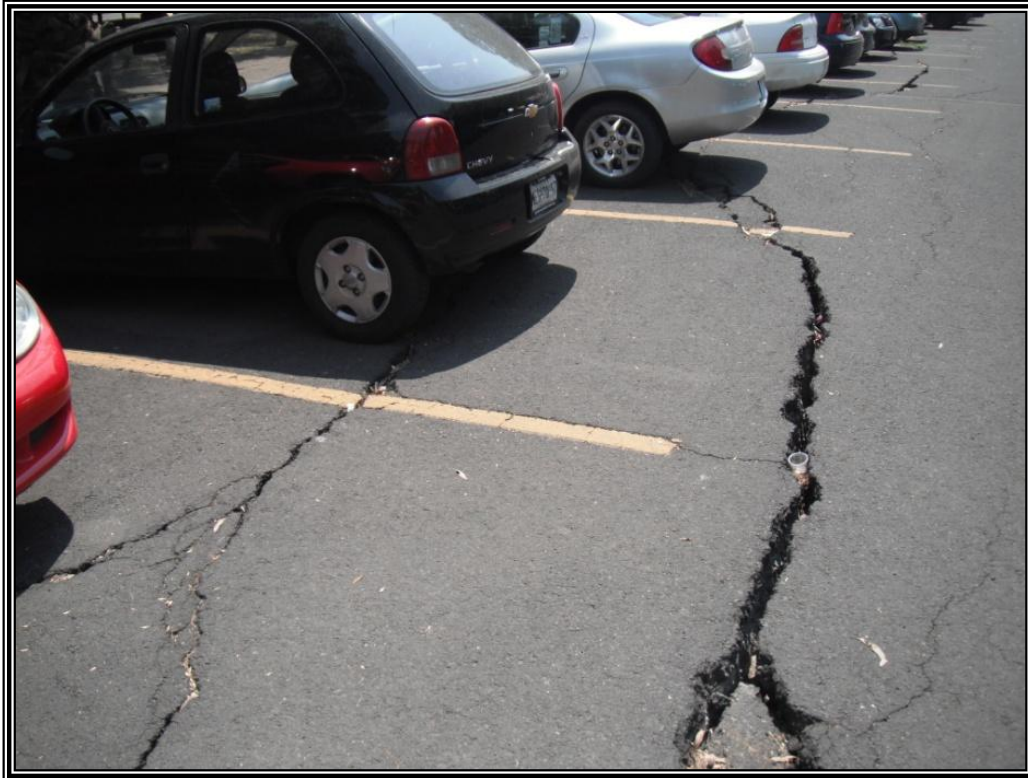
Figura 3.89. Los automóviles se estacionan a pesar del riesgo que existe, en el estacionamiento de la Alameda Norte.

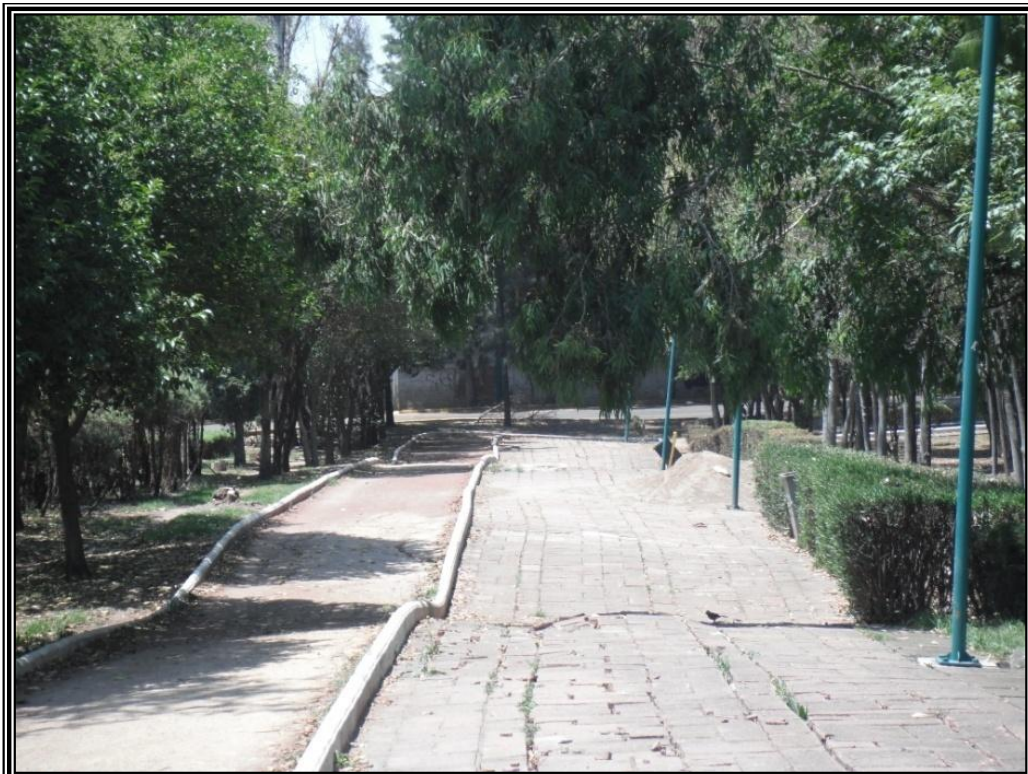
Figura 3.90. Fotografía que muestra la forma irregular del terreno en la Alameda Norte, Pueblo Santa Bárbara.

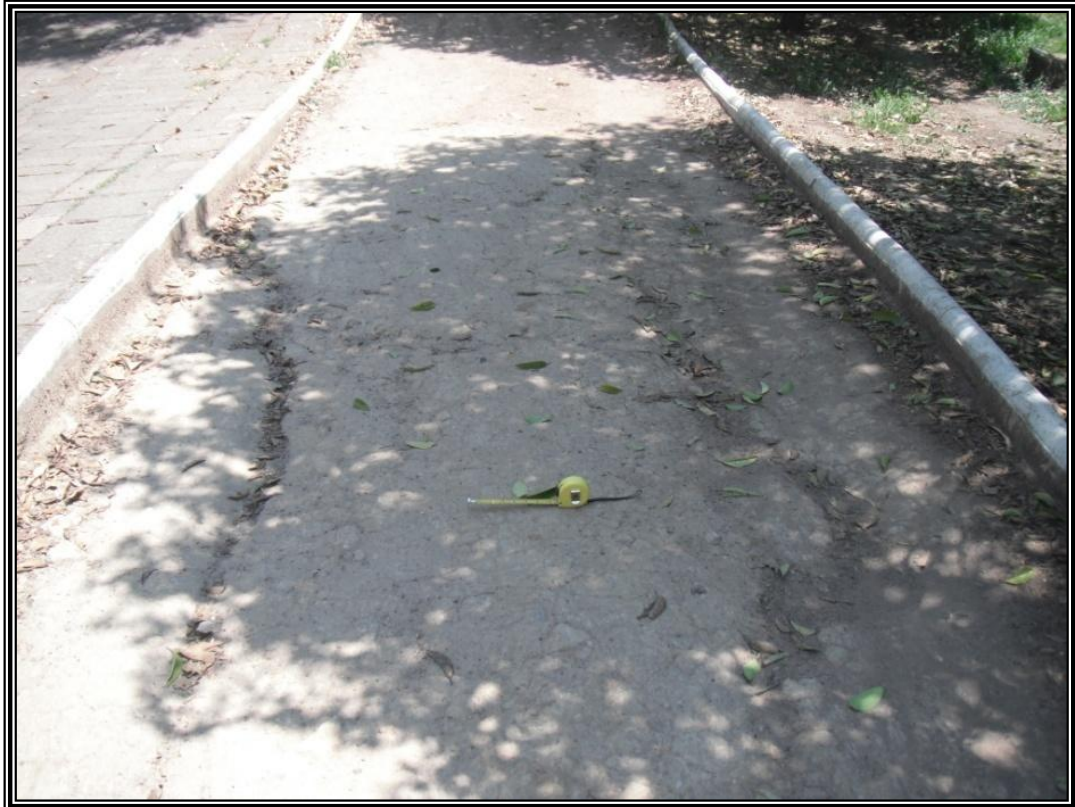
Figura 3.91. Fotografía que muestra las fracturas en la pista de corredores en la Alameda Norte, Pueblo Santa Bárbara.

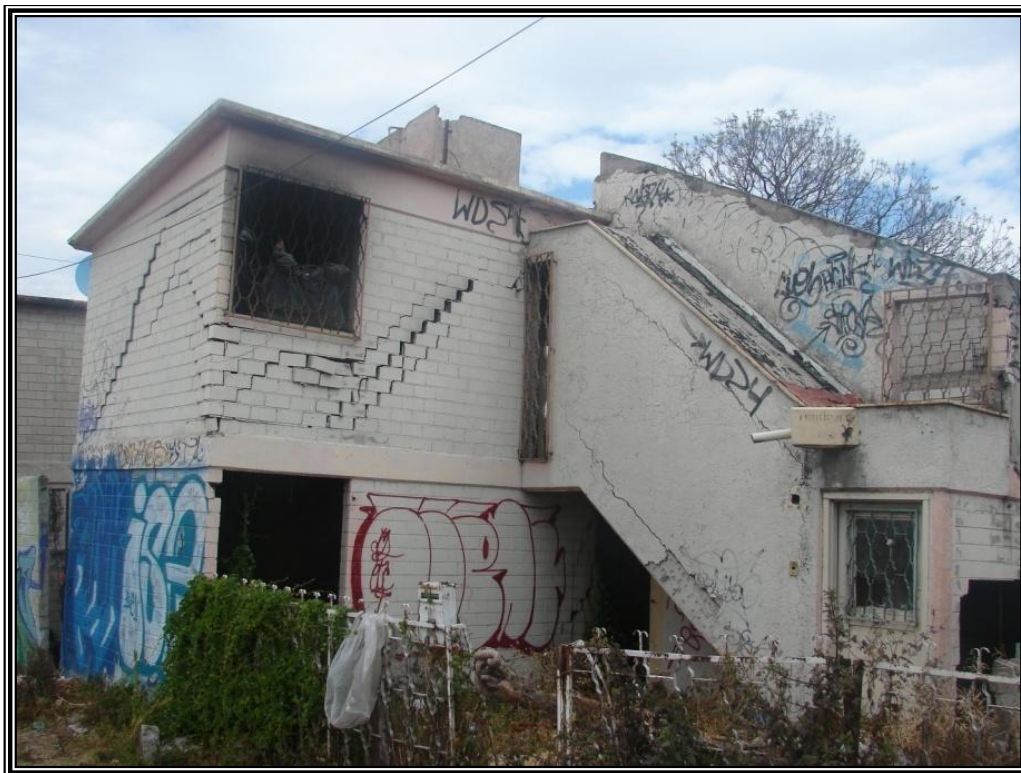
Figura 6.2. Ejemplo de los daños estructurales en la colonia Popular Ermita Zaragoza.
