**REPARACIÓN DE ELEMENTOS DE CONCRETO REFORZADO  
CON ALTO GRADO DE DAÑO.**

**Fermin León Bello.**

**como requisito para obtener  
el grado de  
MAESTRO EN INGENIERIA**

**Agosto 1991.**

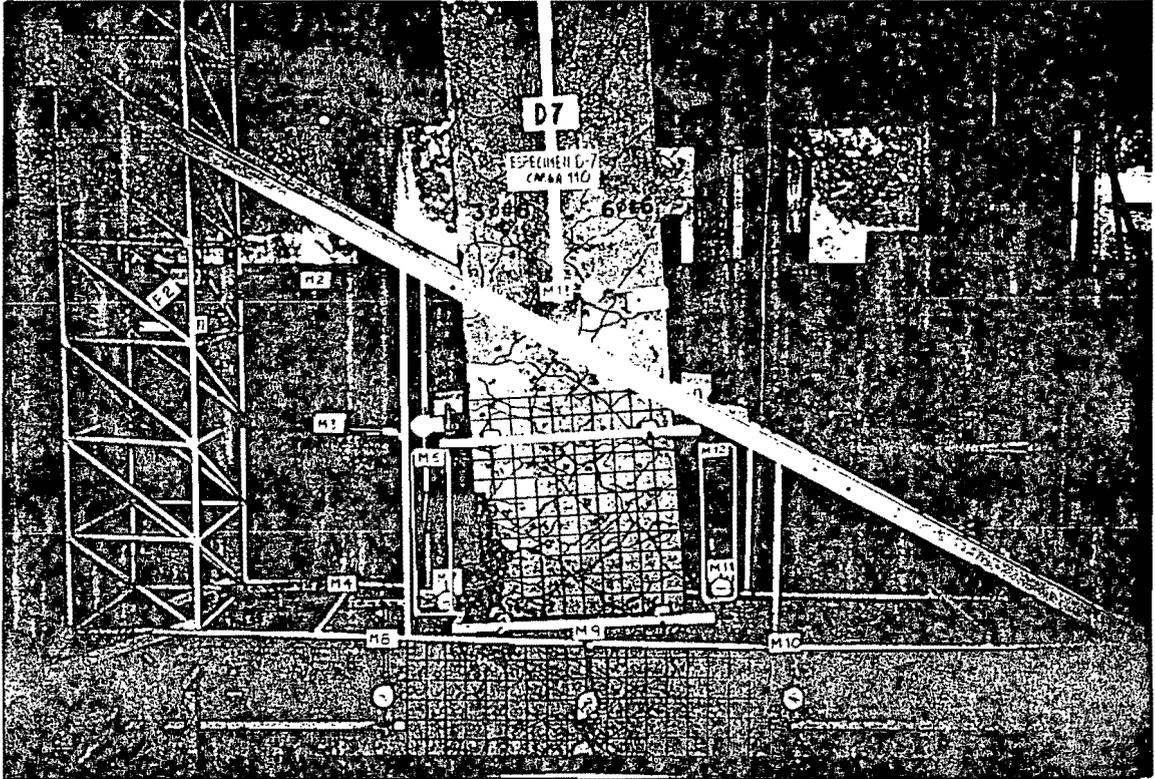
El espécimen D7 se escogió debido a que durante su ensaye presentó un comportamiento muy satisfactorio, en el sentido de que se obtuvo una gran estabilidad en sus ciclos histeréticos, y presentó un comportamiento dúctil con ciclos en que disipó una gran cantidad de energía. La falla de este espécimen consistió en la formación de una articulación plástica en la viga, y se tuvo la presencia de pandeo del refuerzo longitudinal de la viga, ref.16. Se obtuvo también cierto grado de deterioro en la zona del nudo y

pérdida de adherencia entre el refuerzo longitudinal de la viga y el concreto de la junta, foto.1.

En la reparación del espécimen D7 se tomó en cuenta que el mayor agrietamiento se presentó en la viga, en la zona cercana al paño de la columna, teniendo pandeo de las barras de refuerzo longitudinal del lado débil, foto.1. La zona de la junta presentó cierto grado de agrietamiento menor, con pérdida de adherencia

Foto.1. Falla del espécimen D7.

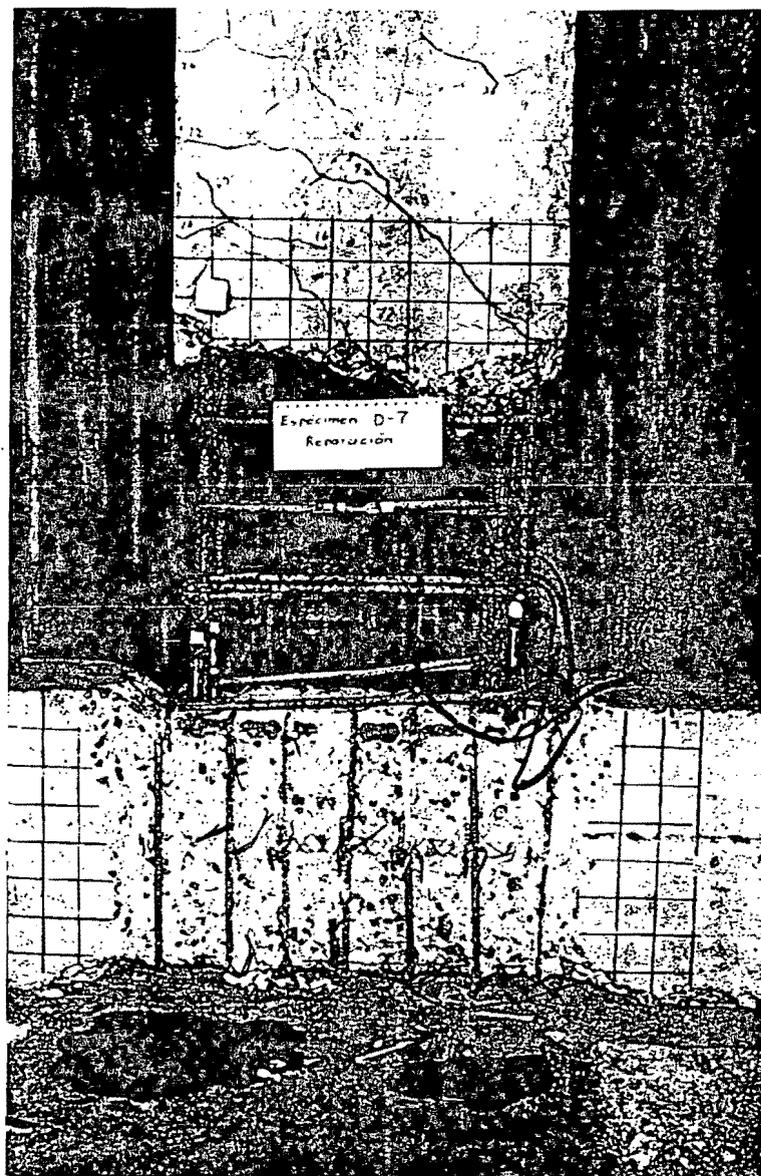
Foto.3. Reparación del espécimen D7.

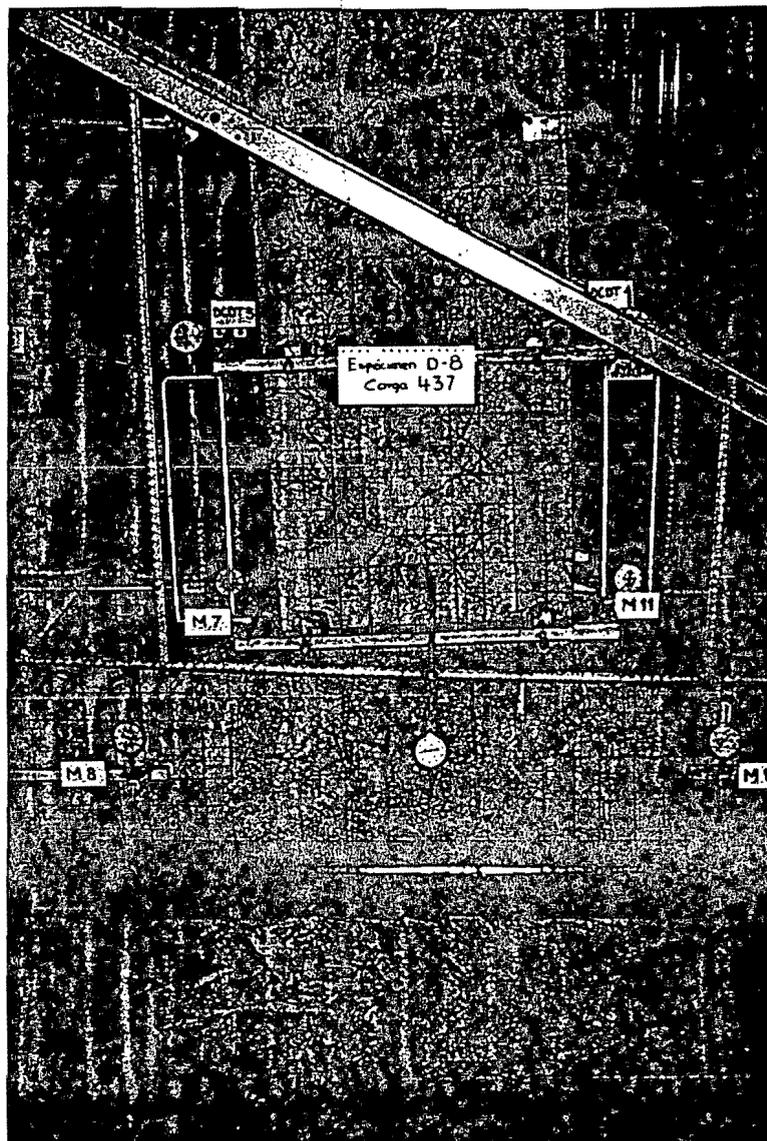
Debido a su forma especial de armado, el espécimen D8 presentó poco agrietamiento en la viga, foto.4. El daño mayor se concentró en la zona del nudo. En la reparación de este espécimen se aplicó la técnica de remplazo en la junta, y se dejaron sin reparar las grietas obtenidas en el resto del espécimen. Inicialmente se retiró el concreto dañado en el nudo. Después se intentó enderezar la columna, que había perdido su eje recto, foto.5. También se enderezaron algunas varillas que se habían pandeado y se soldó un

Foto.4. Agrietamiento en el espécimen D8.

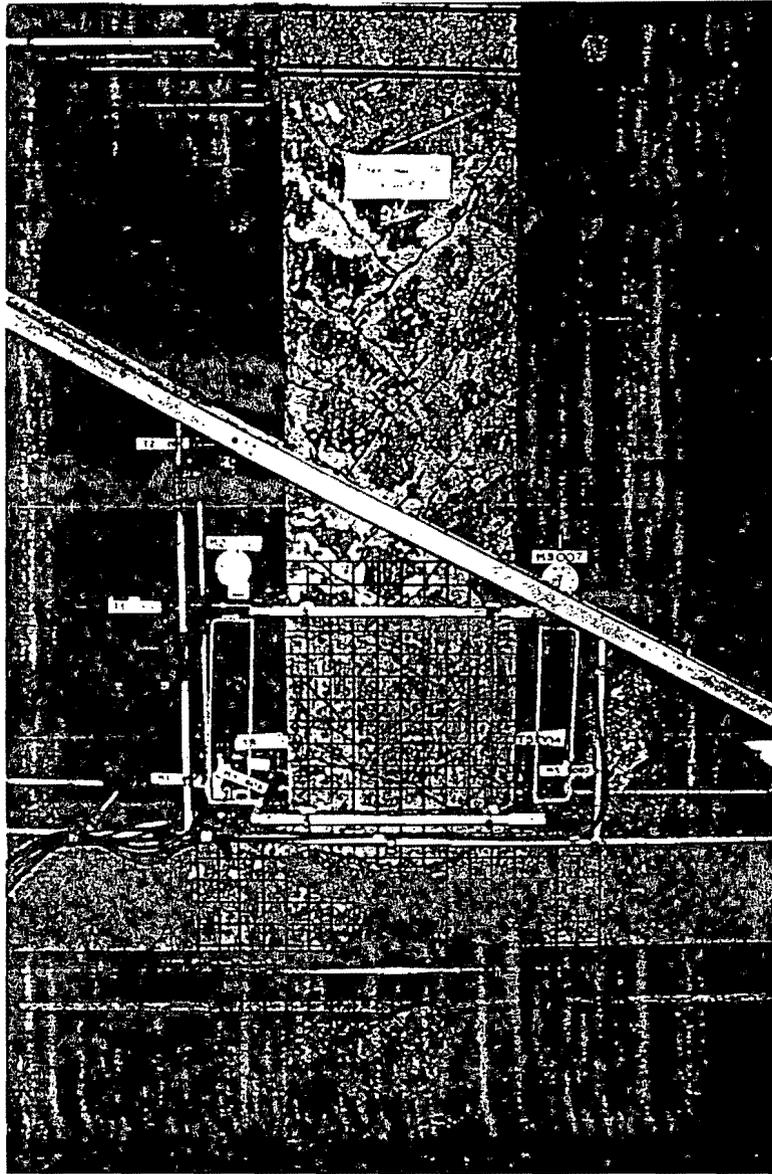
tres cargas aplicadas. Para el espécimen D7R los desplazamientos máximos positivo y negativo fueron 7 y 6 cm respectivamente, y se obtuvo la falla del espécimen con la formación de una articulación plástica en la junta, foto.7. El orden de los desplazamientos máximos alcanzados en ambos especímenes fue muy similar, pero el tipo de falla resultó diferente.

Con todo lo anterior es posible justificar el comportamiento del espécimen D7R respecto al ensaye original. La práctica de reparación aplicada en este caso tuvo consecuencias negativas en cuanto al comportamiento en general. El tipo de falla cambió radicalmente de un caso al otro. Mientras en el D7 se obtuvo una articulación plástica en la viga, con cierto grado de pérdida de adherencia del refuerzo longitudinal de la viga en la junta, en el D7R se obtuvo la falla en la conexión, pérdida de adherencia en el refuerzo longitudinal de la viga en la junta y un alto grado de deterioro del concreto en la columna.

Foto.7. Falla del espécimen D7R.

8. Se recomienda aplicar siempre la técnica de reemplazo en la junta, independientemente del grado de agrietamiento que ésta presente. Esto se debe a que al reemplazar el concreto se restablece la adherencia entre concreto y acero de refuerzo, lo cual no se logra por medio de la inyección.
