UNIVERSIDAD NACIONAL AUTÓNOMA DE MÉXICO

FALLAS PRESENTADAS EN ALGUNAS
OBRAS SUBTERRÁNEAS Y CIMENTACIONES

ARQ. ADRIANA CHÁVEZ GANDARILLA

MARZO 2014

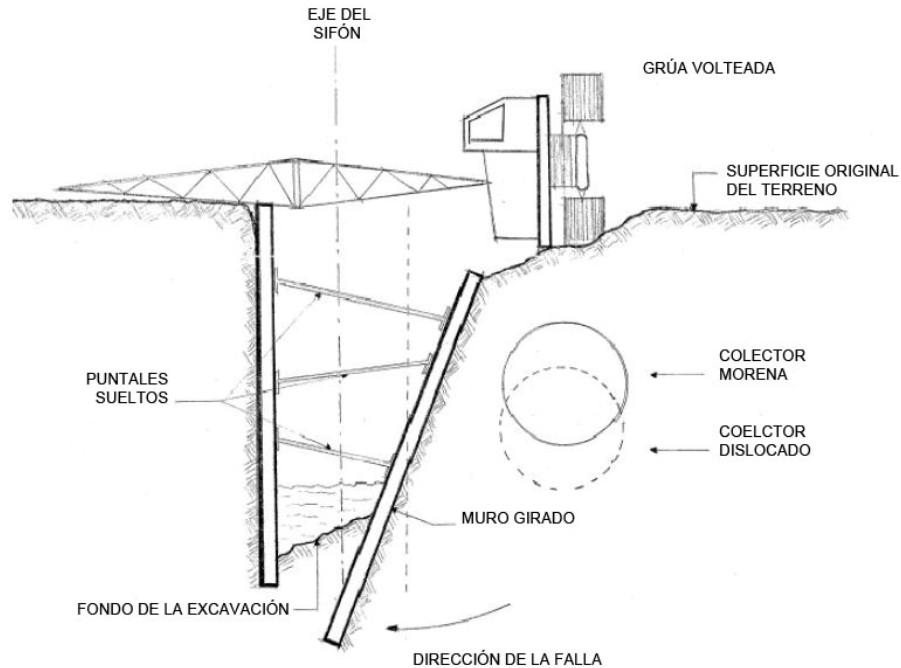
Ilustración 1.4 Falla del muro del Sifón Morena.

Finalmente la tablestaca giró súbitamente inundando la excavación y volcando la draga hacia la zanja, apoyada lateralmente en un extremo de la excavación y con la pluma extendida en el otro, impidiendo así que cayera hasta el fondo. El accidente ocurrió a las 7:00 horas con poco personal en el sitio afortunadamente.

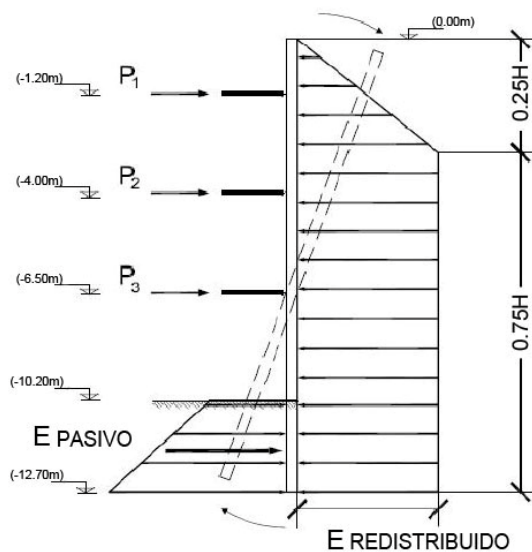
Ilustración 1.5 Mecanismo de falla por pateo.

En la Ilustración 1.5 se muestra esquemáticamente la forma de analizar la tablestaca contra un riesgo de falla por "pateo", es decir, cuando la ataguía es rígida y la excavación está próxima a llegar al fondo, existe la posibilidad que el empuje pasivo que produce el suelo en la parte interior de la ataguía (zona de la "pata" del muro), sea insuficiente para resistir los empujes activos del suelo y se produzca un giro en la tablestaca.

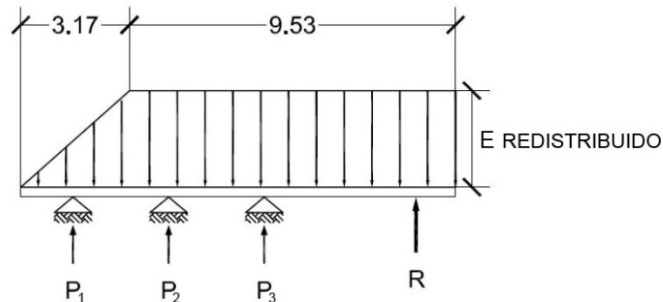
Ilustración 1.6 Análisis de la tablestaca como viga simplemente apoyada.

Las presiones sobre el muro tablestaca se obtuvieron calculando los empujes redistribuidos en toda la longitud del muro empleando las expresiones propuestas para arcillas blandas. Las cargas en los apoyos de la tablestaca se determinaron analizando el muro como una viga horizontal unitaria con cuatro apoyos como se muestra en la Ilustración 1.6. Los primeros tres apoyos corresponden a los puntales y el cuarto apoyo, es la resultante necesaria para lograr el equilibrio, generada por el empuje pasivo sobre la pata del muro.

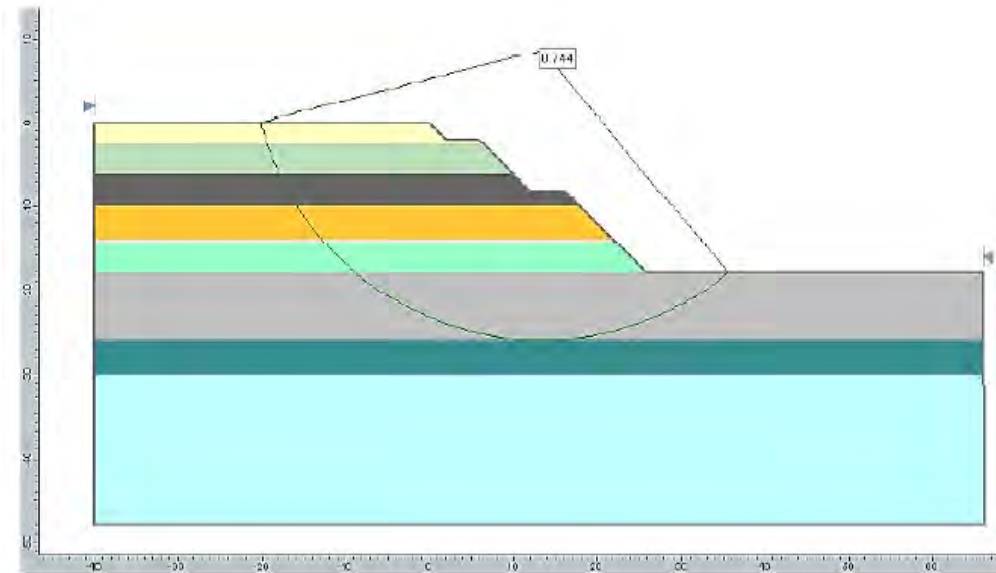
Ilustración 2.4 Superficie de falla para el menor factor de seguridad. Análisis bidimensional.

Los resultados del análisis bidimensional arrojaron un Factor de Seguridad cercano a 0.74, y cuando se hizo el análisis considerando la resistencia de las paredes con el método tridimensional, el Factor de Seguridad subió a 1.34. Este factor aún sin llegar a ser un buen valor, ya garantizaba la estabilidad temporal del talud la cual sería crítica entre el momento de alcanzar el fondo y de colar la losa, período que duraba aproximadamente dos días.

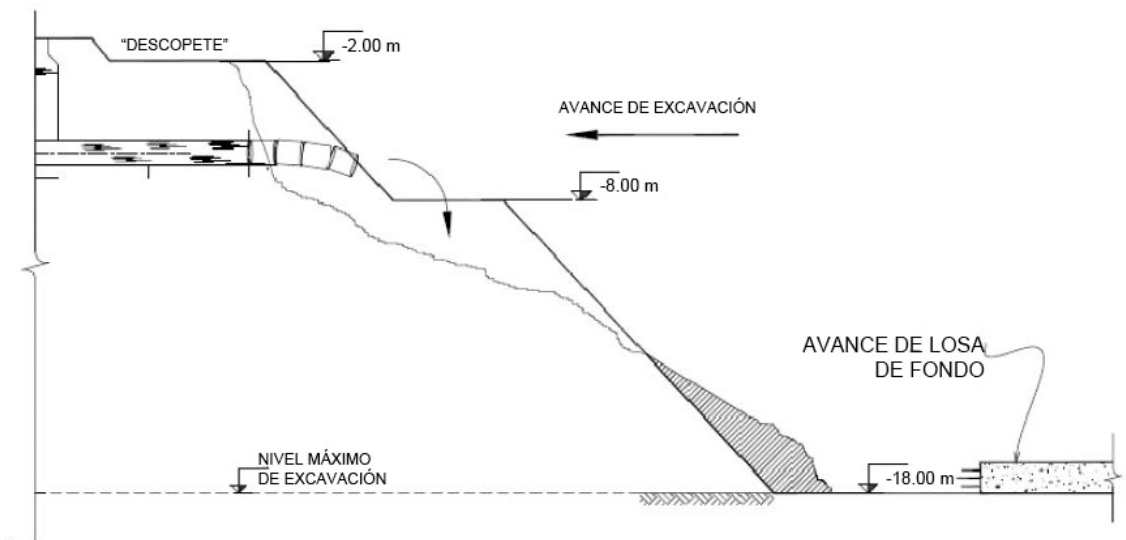
Ilustración 2.5 Falla del talud durante la construcción de la Estación Centro Médico L-9.

Una vez que se inició la excavación, se llevaban varios avances de la construcción de la losa de fondo y durante la excavación para la siguiente losa se presentó una lluvia la noche anterior, el colector que estaba fuera de servicio y que no se había sellado, acumuló agua, el cuerpo de la parte superior del talud se deformó con la descarga de la excavación y se produjo una falla local por deslizamiento del talud arriba de la berma que produjo un desprendimiento de una masa importante de suelo, el cual cayó sobre el armado de la losa que se iba a colar (Ilustración 2.5).

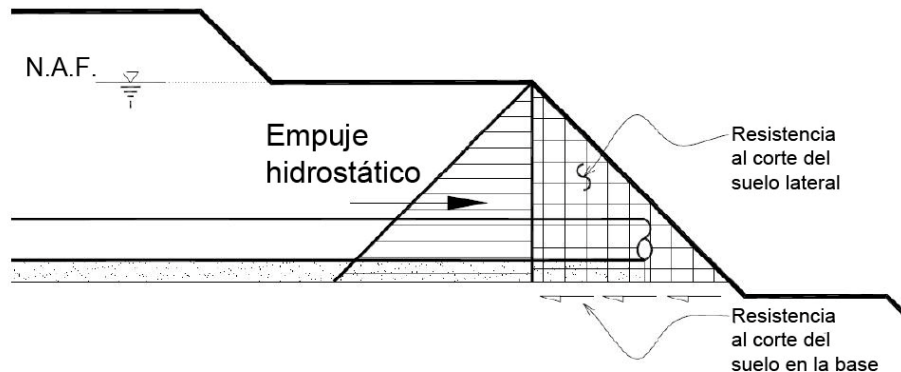
Ilustración 2.6 Esquema de las fuerzas actuantes hidrostáticas y resistentes del suelo para el análisis de "falla local".

la presión hidrostática provocada por la recarga del colector viejo y se compara contra la resistencia al corte del piso y de las paredes de la cuña de falla como se indica en la siguiente figura:

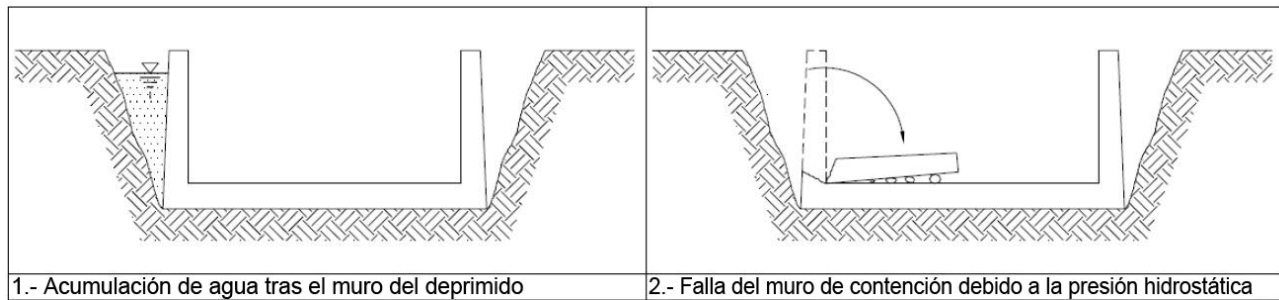
Ilustración 3.2 Etapas de la falla del muro de contención. (Corte transversal del deprimido)

durante la época de lluvias, por lo que después de una lluvia abundante, el agua reconoció hacia el respaldo del muro y provocó un empuje hidrostático en casi toda su altura, que no pudo ser resistido por éste provocando la falla del mismo y su caída hacia la losa de fondo (Ilustración 3.2 y 3.3).

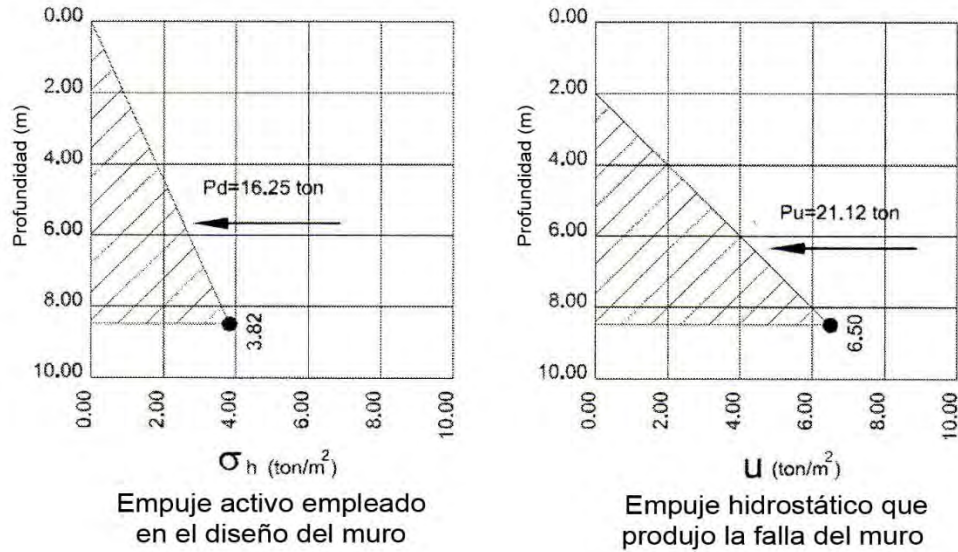
Ilustración 3.4 Comparativa de los empujes de diseño y de falla en el muro de contención del Deprimido Constituyentes en su cruce con la Av. Parque Lira.

Se calculó el empuje hidrostático que produjo la lluvia del día anterior sobre el respaldo del muro, y su valor fue mayor al empuje activo con el que se diseñó el muro, originando ésta condición que el momento flexionante en la base del muro fuera mayor que el momento resistente produciendo la ruptura y el volcamiento del muro de contención. Los valores de los empujes de diseño e hidrostático se presentan en la Ilustración 3.4.

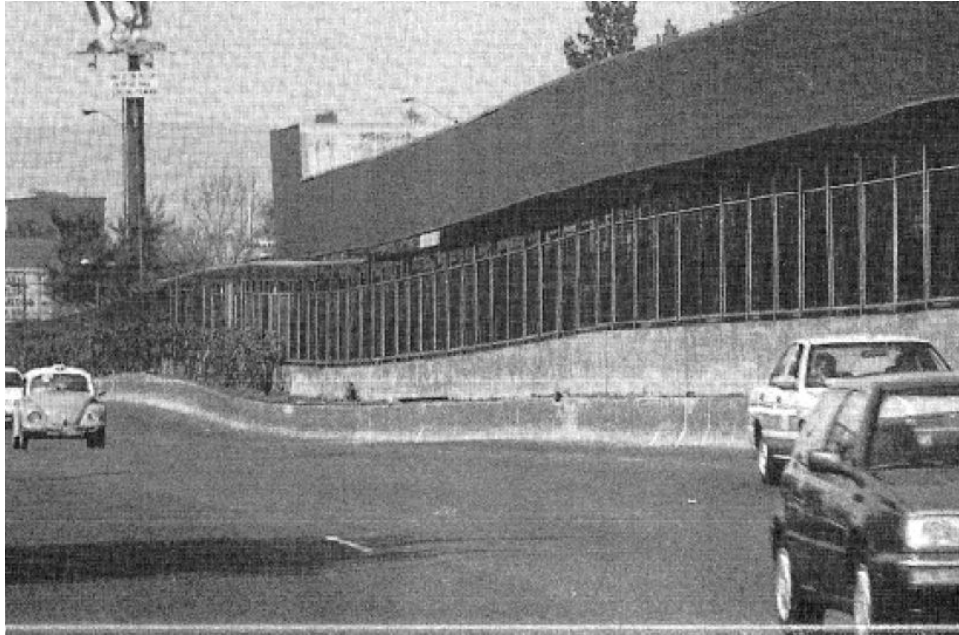
Ilustración 5.3 Vista exterior de las vías.

En este caso se puede considerar como una falla o como un mal comportamiento del suelo, la aparición de hundimientos diferenciales que se presentaron con los años entre la zona de los cuartos técnicos y el resto de la estación, los cuales afectaron la pendiente de las vías como se puede observar en las ilustraciones 5.3 y 5.4. Hay que recordar que desde el proyecto, las estaciones deben quedar en tangente horizontal.

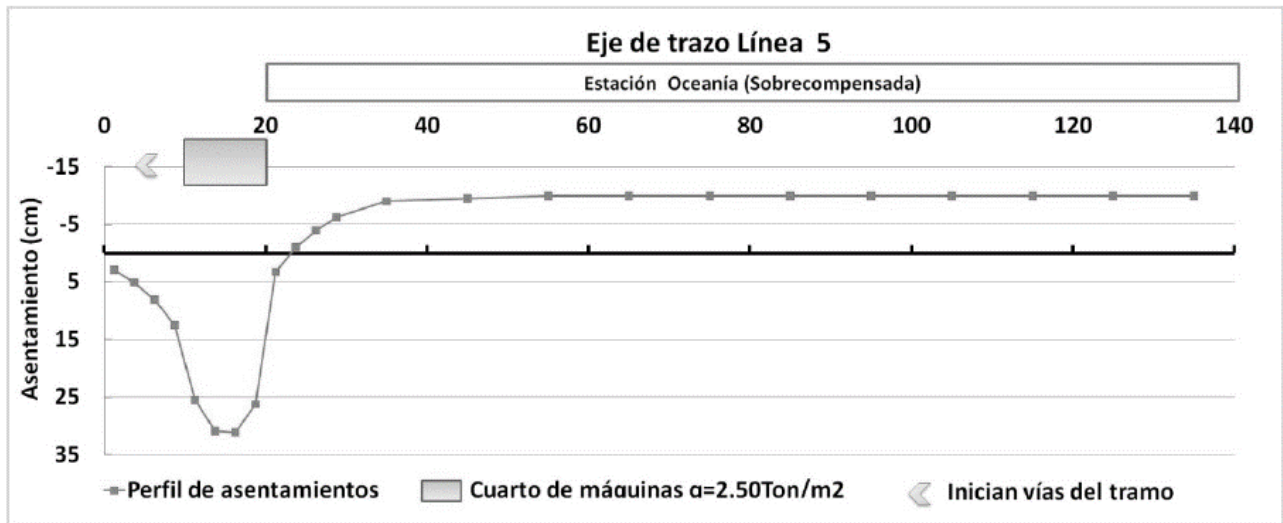
Ilustración 5.5 Gráfica de asentamientos diferenciales. Cuarto de máquinas y la Estación.

En la Ilustración 5.5 se puede observar la curva de nivelaciones obtenida recientemente, considerando las zonas de la estación con las cargas que se tenían originalmente.

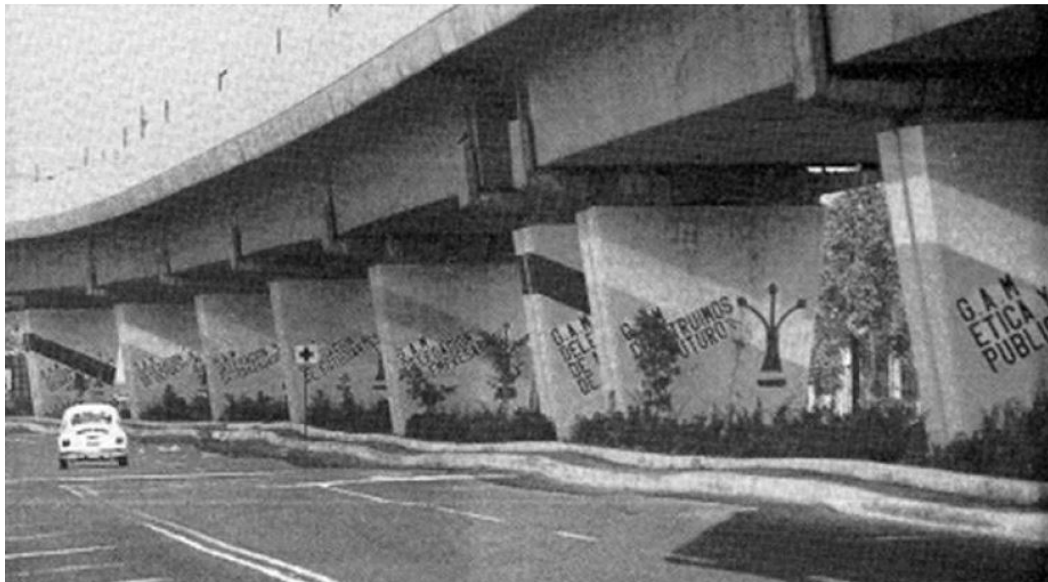
Ilustración 6.3 Vista de los asentamientos diferenciales sobre la Av. Congreso de la Unión, en el tramo Bondojito-Talismán.

En la Ilustración 6.3 se pueden observar las consecuencias en la vialidad que en el año de 1995 ya se detectaban.

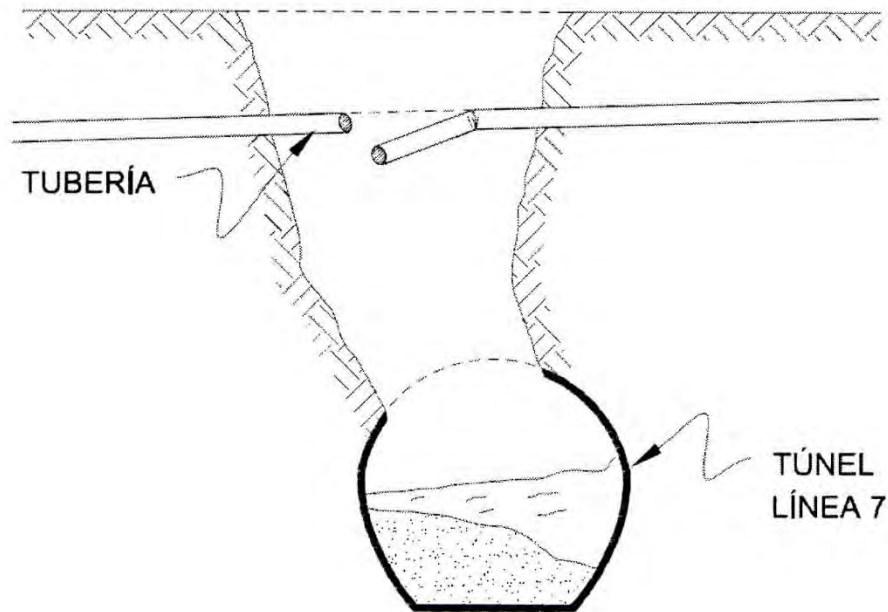
Ilustración 7.5 Falla en la intersección de los túneles de Conexión y Principal de la Línea 7, en Parque Lira.

Para completar el panorama, al centro de la Av. Parque Lira pasaba una tubería de agua potable, la cual se dislocó y produjo una socavación en la avenida con el riesgo que eso representaba para la vialidad.

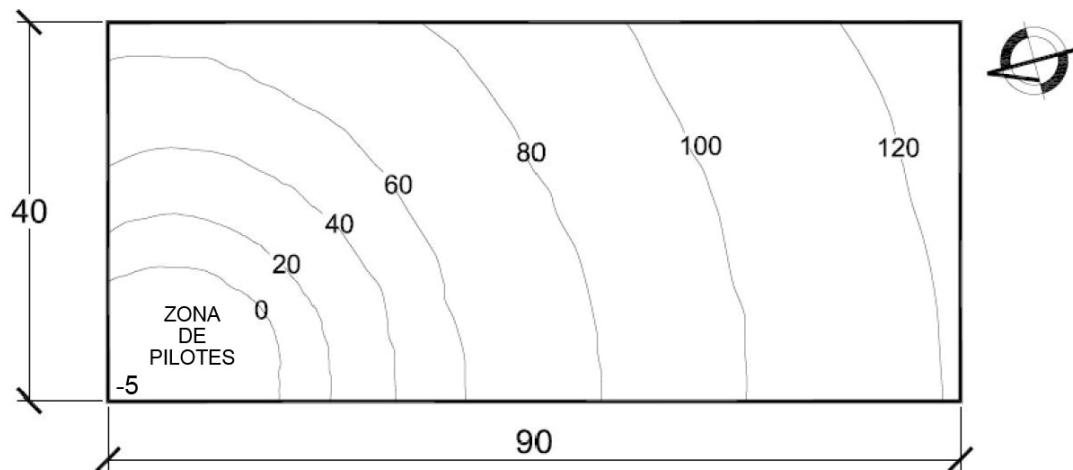
Ilustración 8.2 Curvas de nivel medidas en la planta del edificio.

El personal de la administración del edificio estaba con razón muy molesto y dispuesto a establecer una demanda, ante lo cual se acudió a hacer una revisión minuciosa del edificio y específicamente de las celdas de cimentación.

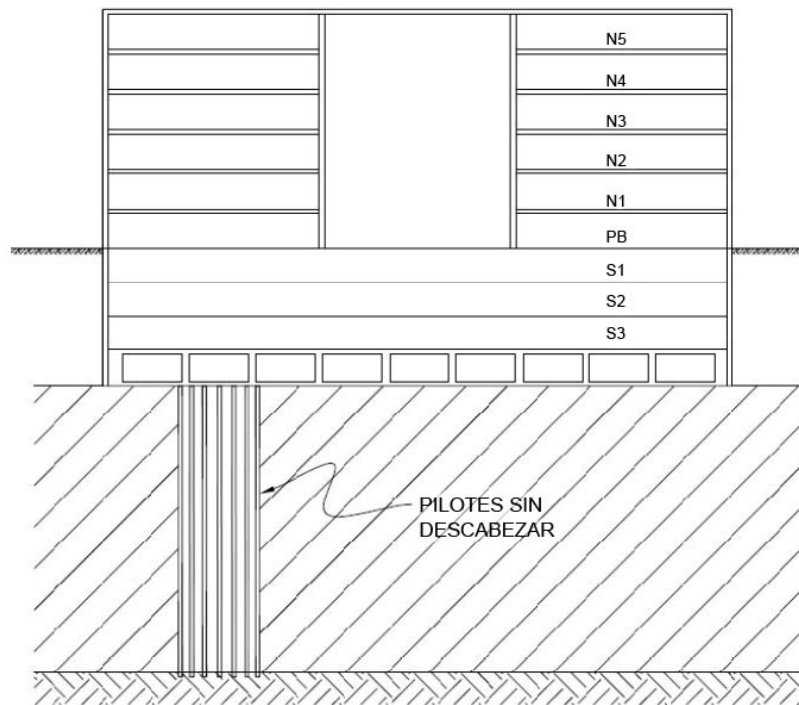
Ilustración 8.3 Corte longitudinal del Edificio de la CTM con vista de los pilotes sin descabezar.

Al revisar cada una de las celdas, se desalojó el agua de las mismas con unas bombas, y después de observar varias de ellas, en las de la zona norponiente que coincidían con la ubicación de los edificios antiguos se encontró una montaña en el centro de la losa de fondo de cada celda, la losa muy agrietada y desde luego la sospecha de la presencia de los pilotes antiguos que no se habían descabezado como se había indicado durante la construcción de la cimentación (ver Ilustración 8.3).
