ACCIDENTE DE LA PRESA VAJONT

T E S I S

INGENIERO CIVIL

ALAN SVEN HJORT LÓPEZ

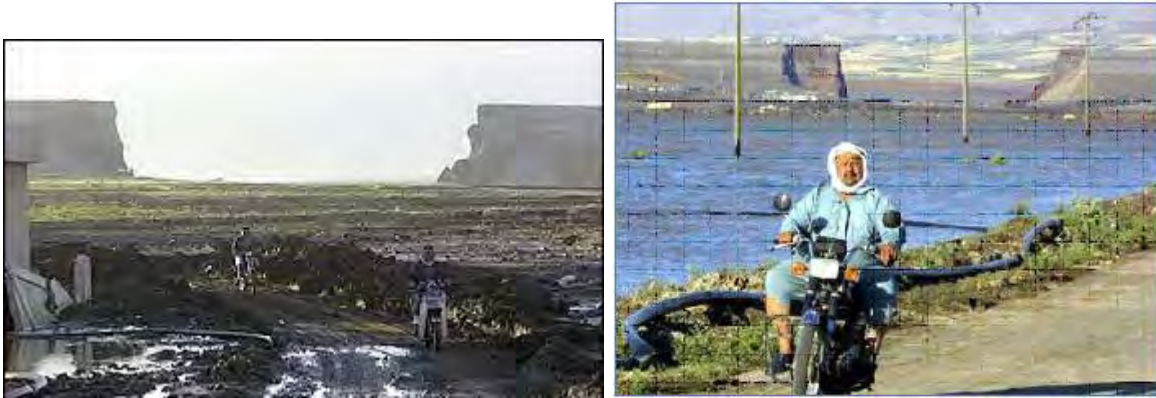
Figura 1.39 Se puede apreciar la falla en la cortina Zeyzoun. (Marengo, 2011) y http://news.bbc.co.uk/hi/spanish/news/newsid_2027000/2027629.stm

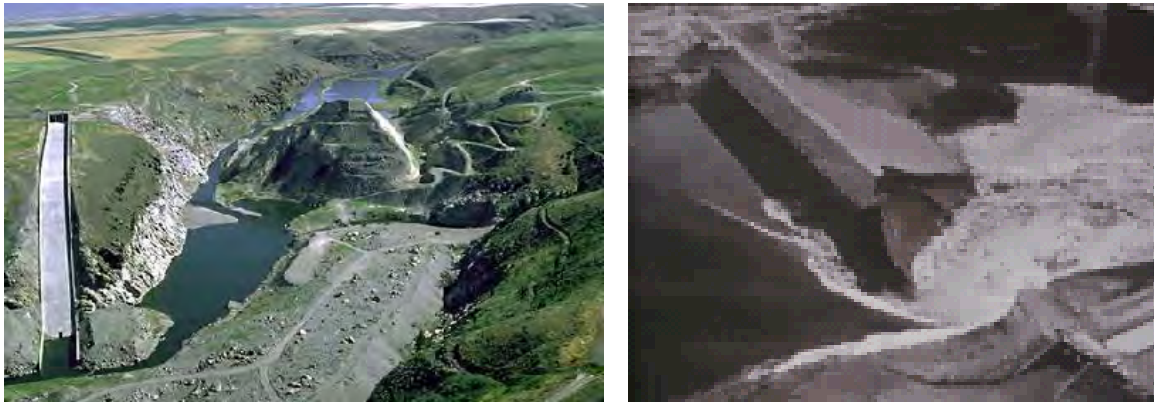
- Sheffield en 1925: Construida en California Estados Unidos.
- Van Norman en 1971: Construida en California Estados Unidos.
- Canal de Mexicali en 2010
- Presa Teton 1976: Falla debido a que una trinchera tenía fracturas, el material era altamente erosionable y no estaba bien sellada la roca bajo la capa de inyección.

Figura 1.40 Falla en la presa Teton en la imagen de la derecha se aprecia el momento de la falla.
http://fluidos.eia.edu.co/presas/tipos_presa/marcos/presa%20de%20terraplen/m_Teton_terraplen.htm

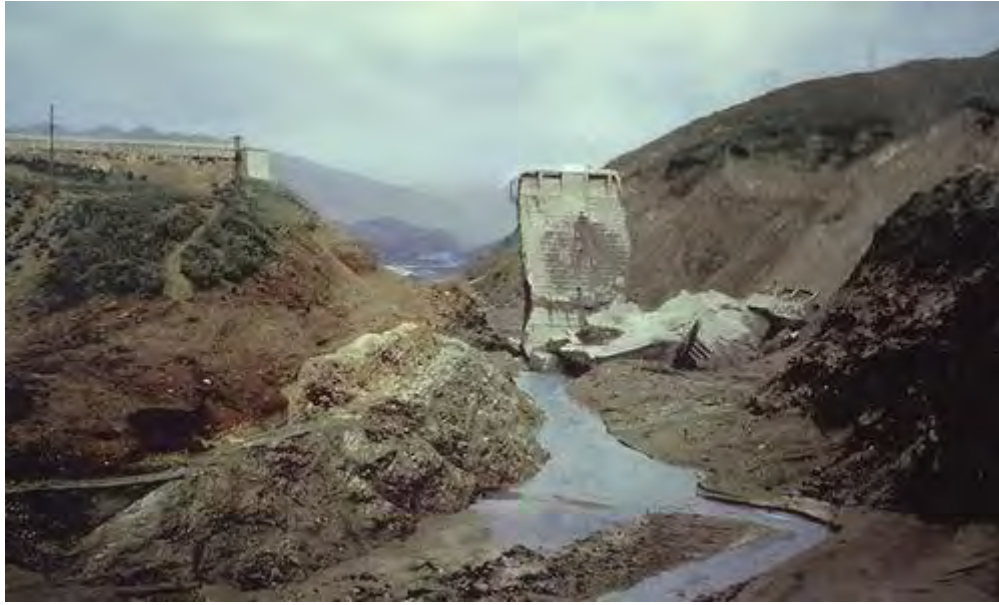
- Tigra en 1917: Construida en la India
- Saint Francis en 1928: Construida en California, en Estados Unidos, su colapso provocó una gran pérdida de vidas humanas. La falla se le atribuye a una mala cimentación sobre la roca.

Figura 1.42 Falla en la cortina de la presa de St. Francis. Imagen obtenida de <http://chillopedia.com/interesting/top-15-worst-dam-disasters-ever/>

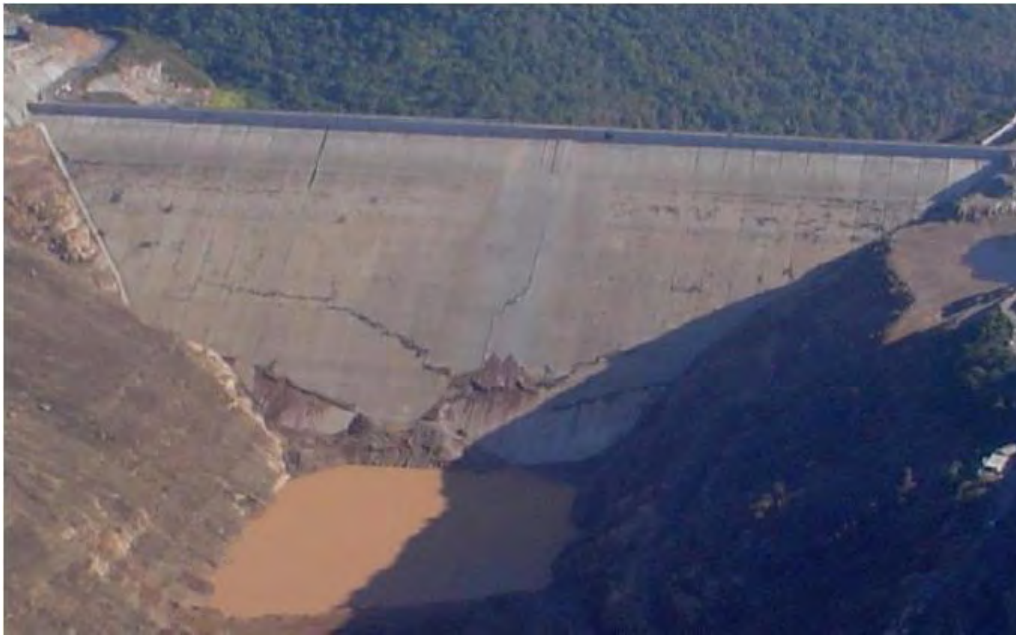
Figura 1.43 Falla de la presa Campos Novos se puede apreciar la fractura en la pantalla de concreto. (Marengo, 2011)

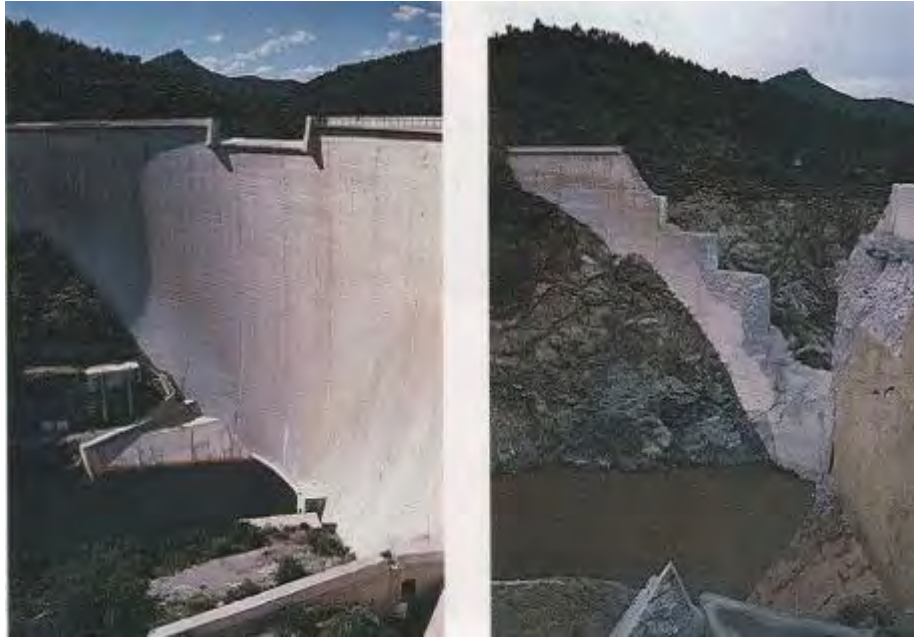
- Malpasset: Ubicada en Francia su colapso se provocó debido a que no se hicieron estudios previos correctos sobre las rocas, y construyeron la cortina sobre una roca prácticamente impermeable, además de que existía una falla en uno de los cerros donde se cimentó la presa.

Figura 1.44 Muestra de antes y después del colapso de la cortina de Malpasset. (Marengo, 2011)

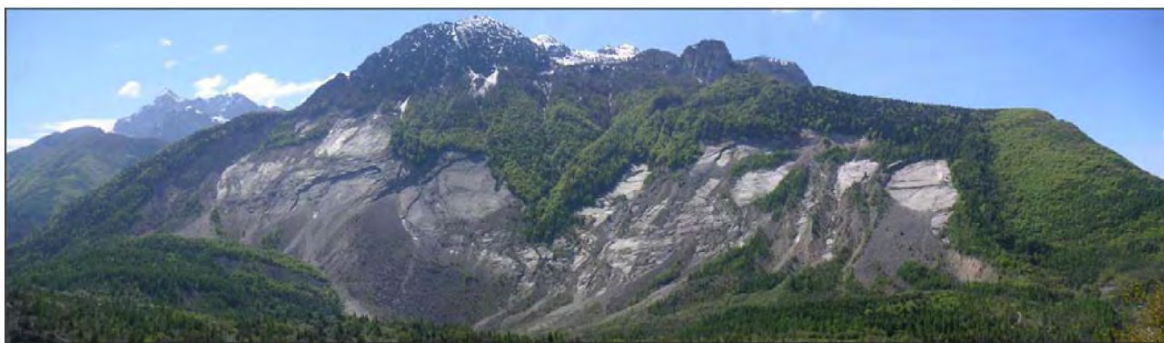
Figura 3.1 Superficie de falla del deslizamiento de 1963 de la presa Vajont

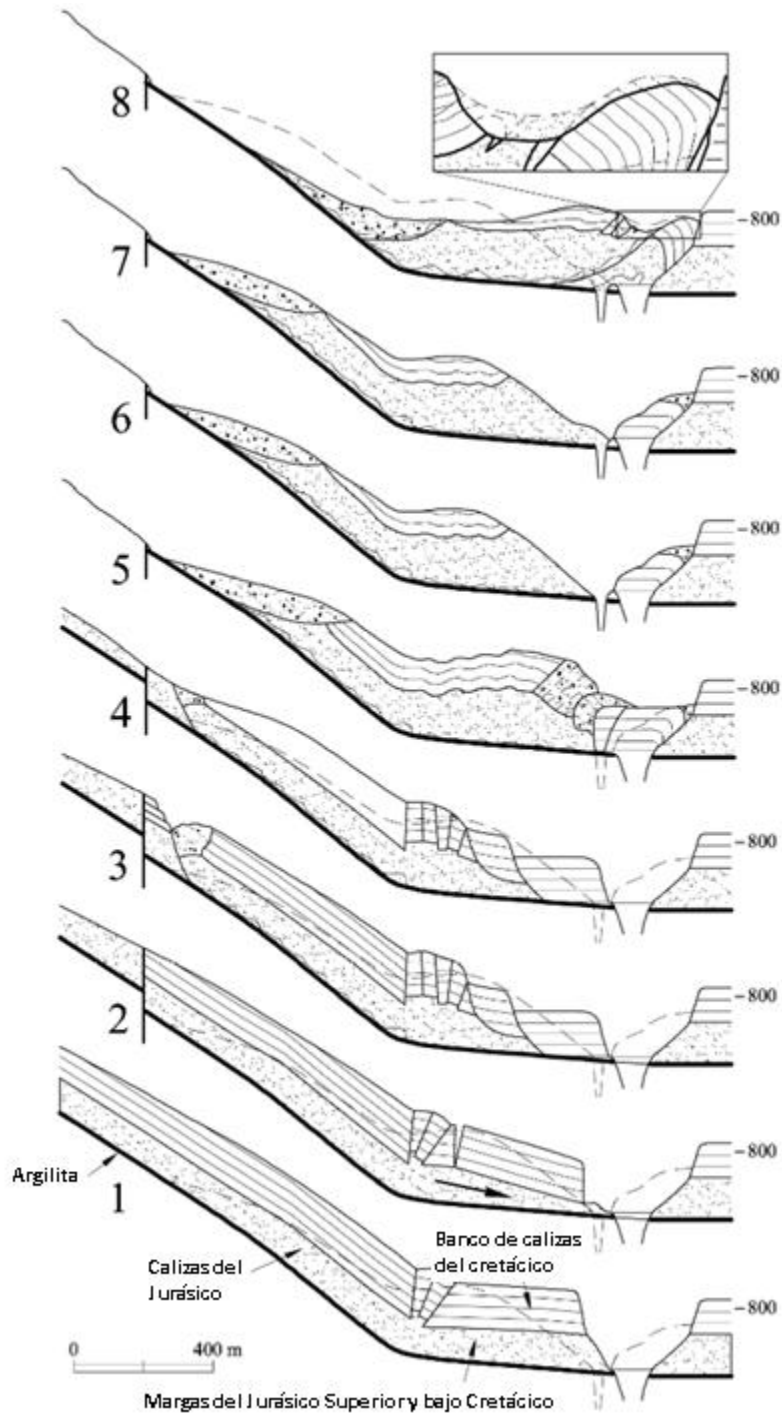
Figura 3.4 Posible reconstrucción del paleo-deslizamiento de Vajont. 1: Situación anterior al primer deslizamiento. 2: Primer movimiento sobre la pendiente. 3: Proceso progresivo de deslizamiento (ondulamiento de las capas estratigráficas) movimiento rotacional en la parte de abajo. 4: Erosión en las partes altas. 5: Deslizamientos antiguos y fracturas de los estratos. El valle es aplastado por el gran deslizamiento. 6: El deslizamiento ocurrido el 4 de Noviembre de 1960, después de miles de años de erosión. 7: Perfil después del pequeño deslizamiento de 1960. 8: Formar final después del deslizamiento de 1963, es la actual situación del valle (Alonso, 2010).

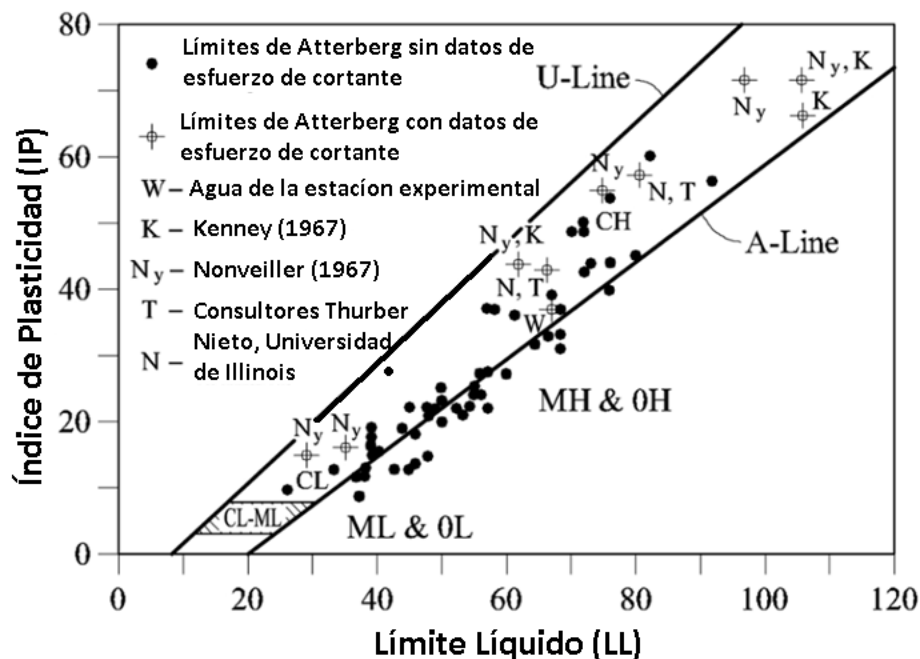
Figura 3.6 Gráfica de estudios de plasticidad tomados a las muestras de la superficie de deslizamiento de Vajont (Alonso, 2010).

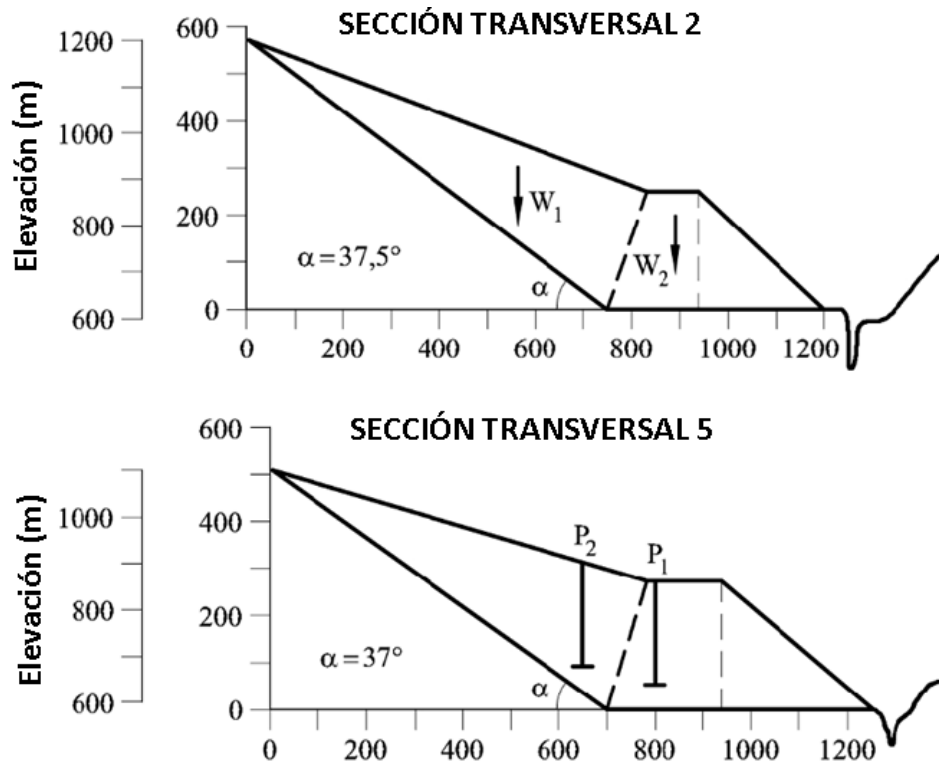
Figura 3.7 Secciones transversales. División en dos bloques del deslizamiento. (Alonso, 2010).

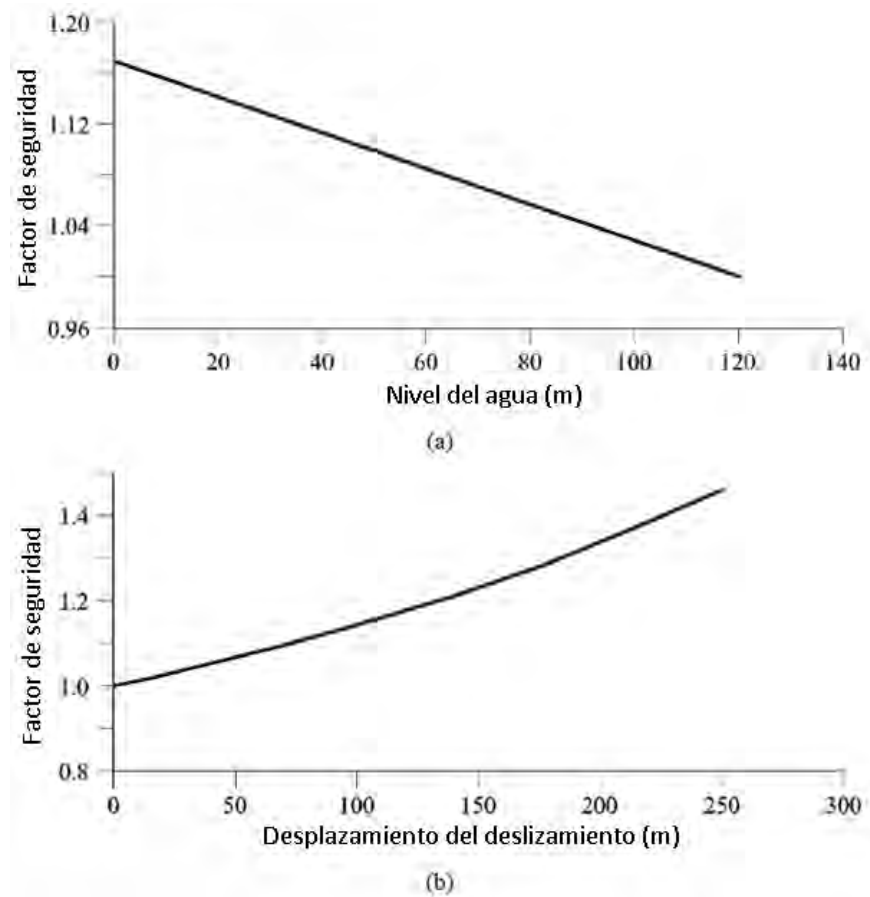
Figura 3.10 Factor de Seguridad para el modelos de dos bloques. (a) Efecto que tiene el agua para un desplazamiento cero. (b) Desplazamiento del deslizamiento, para $h_w = 120m$. (Alonso, 2010).

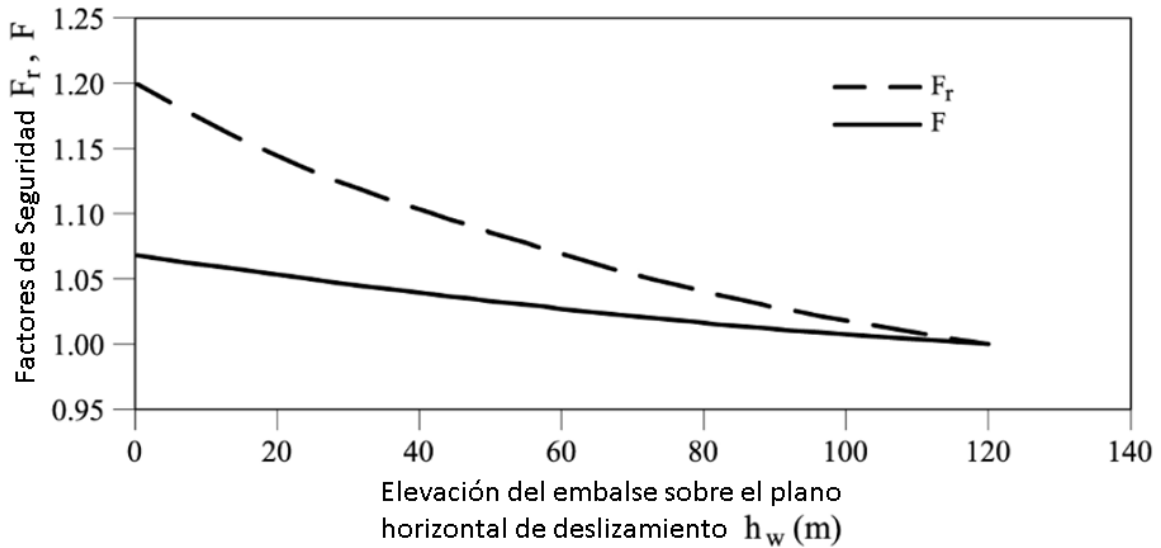
Figura 3.16 Evolución del factor de seguridad F_r , cuando $F_b = 1$ y el factor de seguridad general, F , cuando el nivel del vaso incrementa (Alonso, 2010).

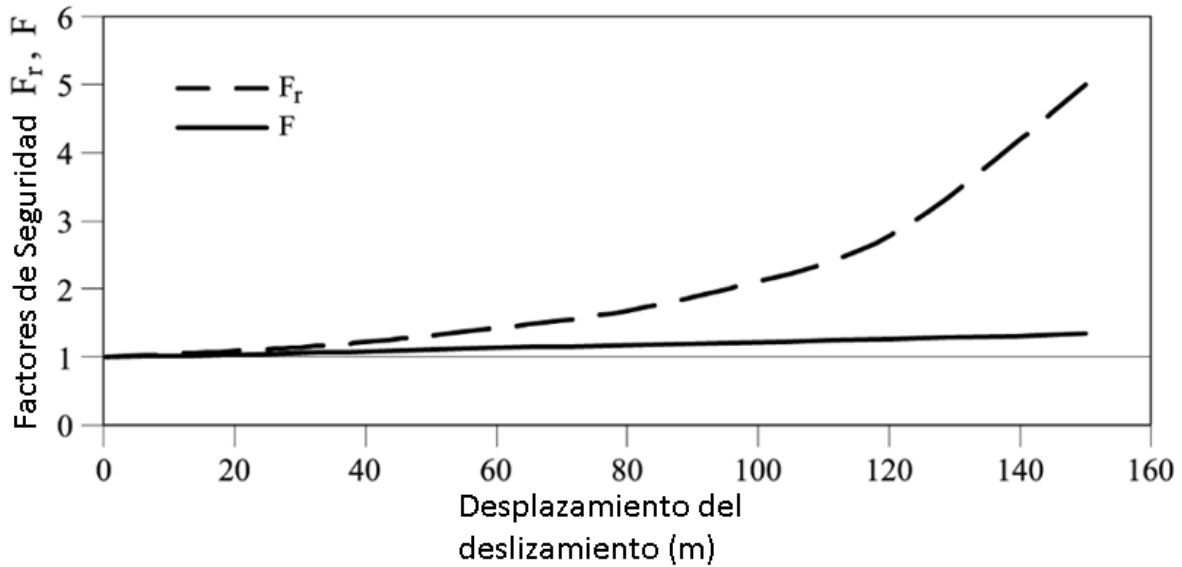
Figura 3.17 Para la Sección 5 y cuando $h_w = 120$ m. Evolución del factor de seguridad F_r y el factor de seguridad global F , con desplazamiento (Alonso, 2010)

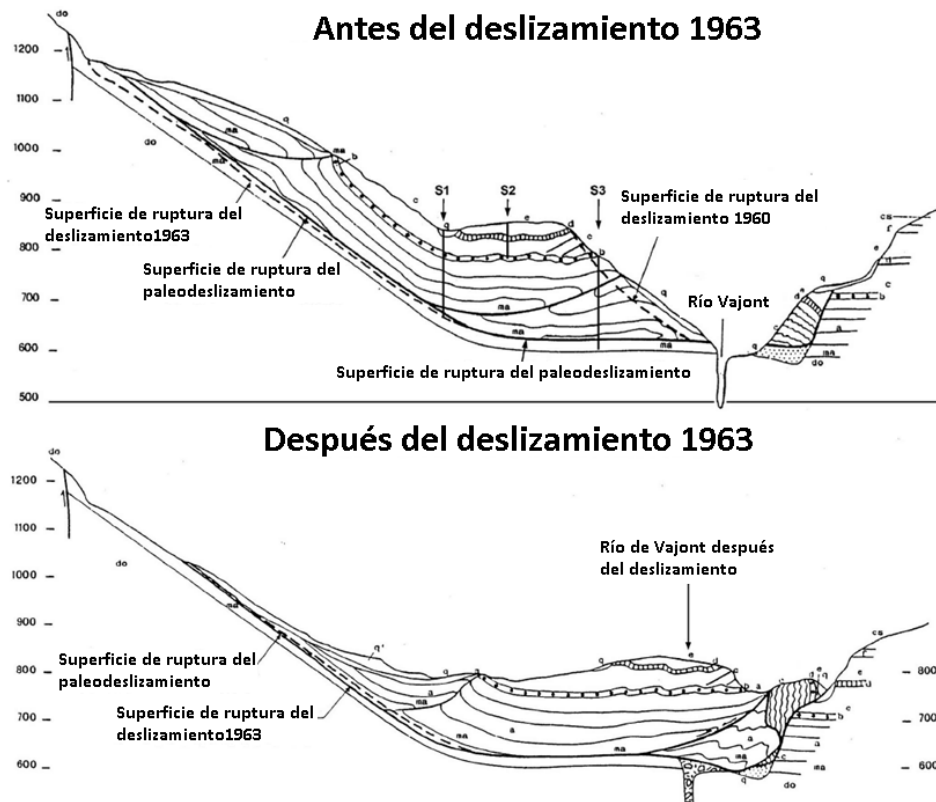
Figura 3.23 Sección del Valle de Vajont antes y después de los deslizamientos de 1960 y 1963. Es posible apreciar la existencia de del paleodeslizamiento.(Panizzo ,2005)

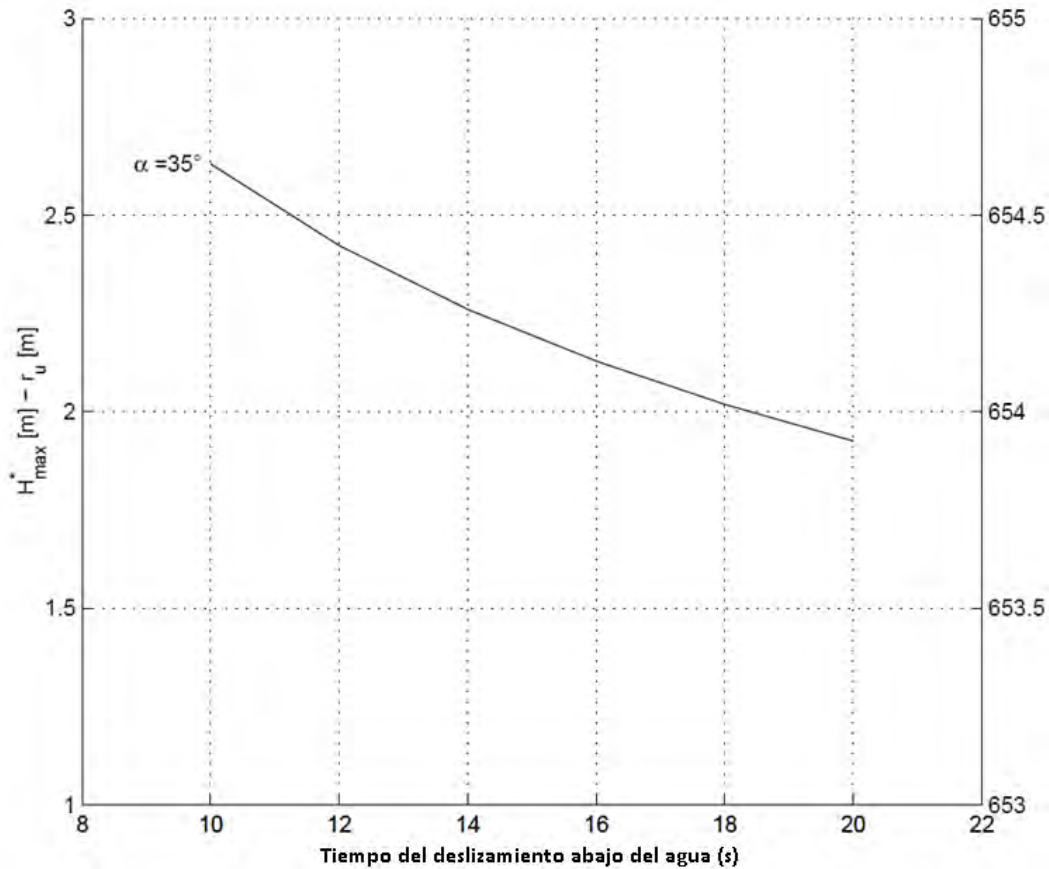
Figura 3.24 Valor estimado de la altura máxima de ola (H_{max}) para el deslizamiento de 1960. En el eje secundario de las ordenadas y está referido a la altura sobre el nivel del mar (m.s.n.m.). (Panizzo et. al., 2005)

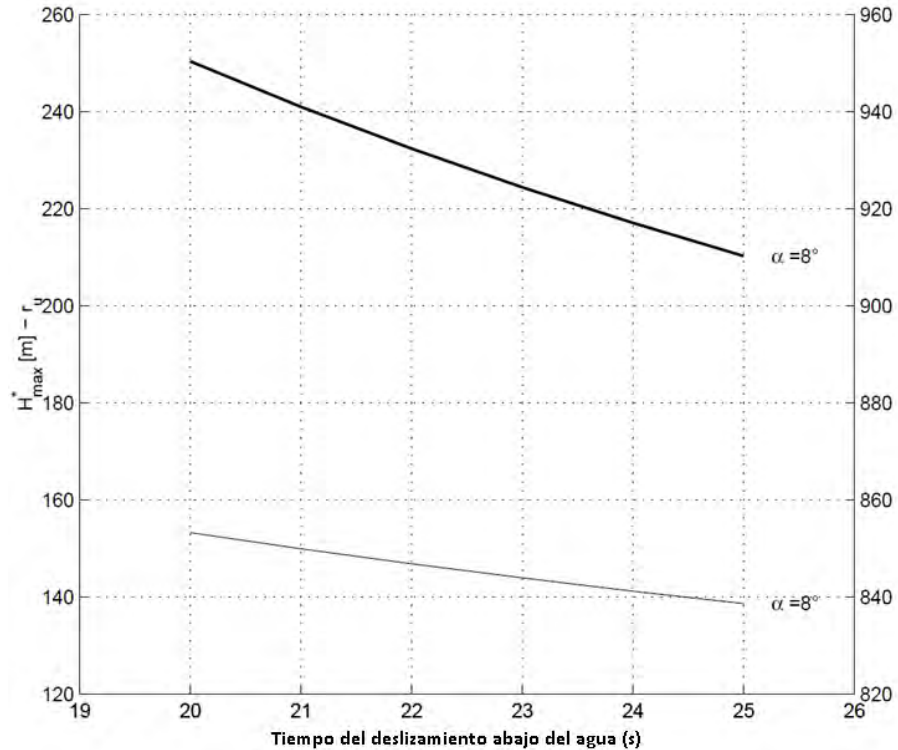
Figura 3.25 Valor estimado de la altura máxima de ola (H_{max}) para el deslizamiento de 1963. En el eje secundario de las ordenadas y está referido a la altura sobre el nivel del mar (m.s.n.m.). (Panizzo, 2005)

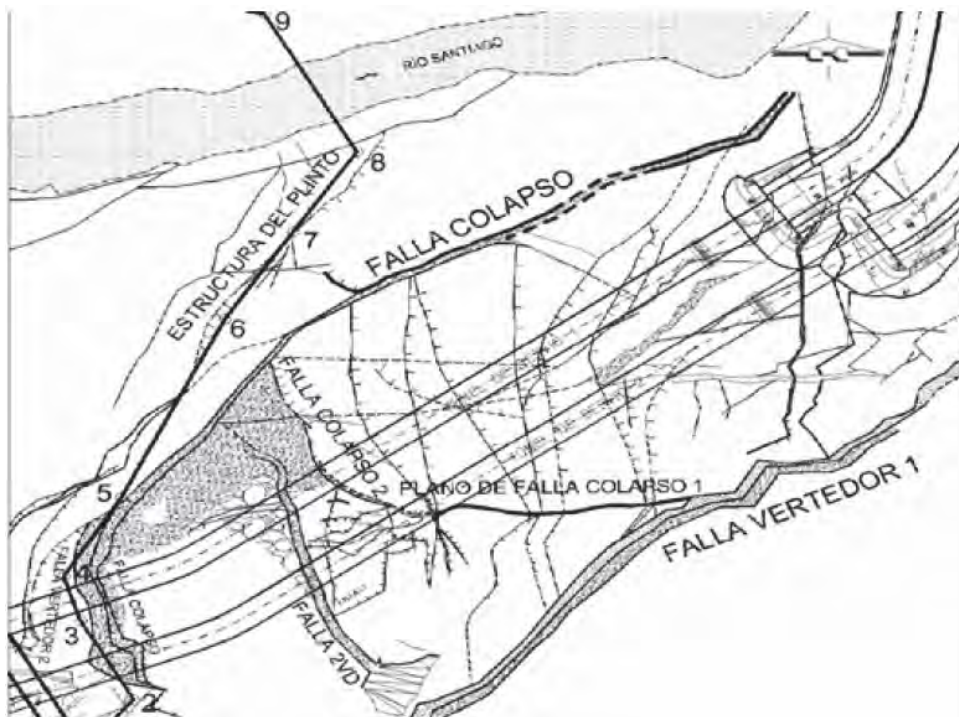
Figura 4.12 Fracturamiento dentro del bloque inestable. (CFE, 2009)

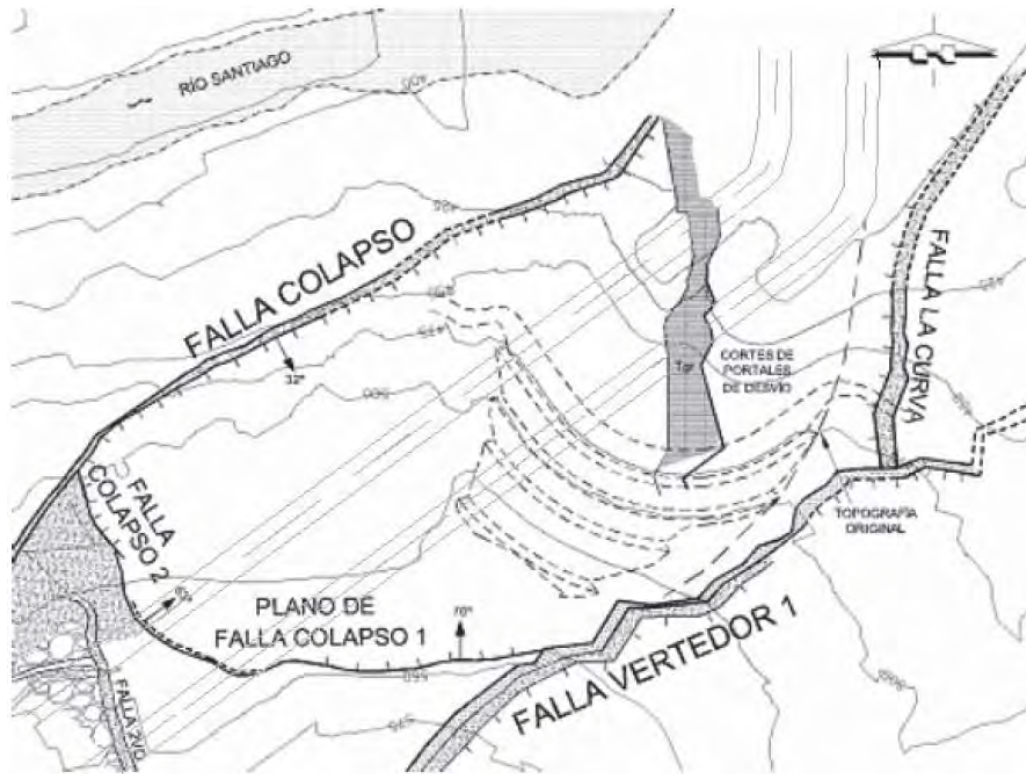
Figura 4.13 Fronteras de la zona inestable. (CFE, 2009)
