MEJORA DE LA MAQUINABILIDAD DE LA ALEACIÓN COMERCIAL
2011-T3 DE PROCEDENCIA NACIONAL MEDIANTE LA
APLICACIÓN DE UN TRATAMIENTO TÉRMICO DE SOLUBILIZACIÓN.

TESIS

SITIO DONDE SE DESARROLLÓ EL TEMA: Burner Systems International de México (BSI Celaya Gto)/Facultad de Química. Departamento de Ingeniería Metalúrgica, UNAM

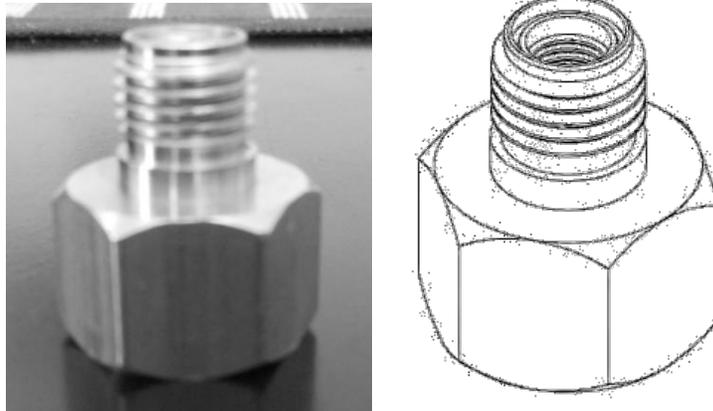
Figura 11. Pieza 700-349-01 fabricada con aleación 2011-T3.⁶

La problemática encontrada en el área de maquinado de BSI Celaya es la falla del componente con número de parte 700-341-01. La pieza suele fallar en la cuerda externa durante el ensamble en una etapa posterior; cuando se fabrica con materia prima de procedencia nacional. La falla se da por un agrietamiento de la cuerda, la grieta crece durante la acción mecánica al ensamblar (enroscar) la pieza con otro elemento. El componente es fabricado con la materia prima MP1049 (norma interna) la cual es la aleación de aluminio 2011-T3.

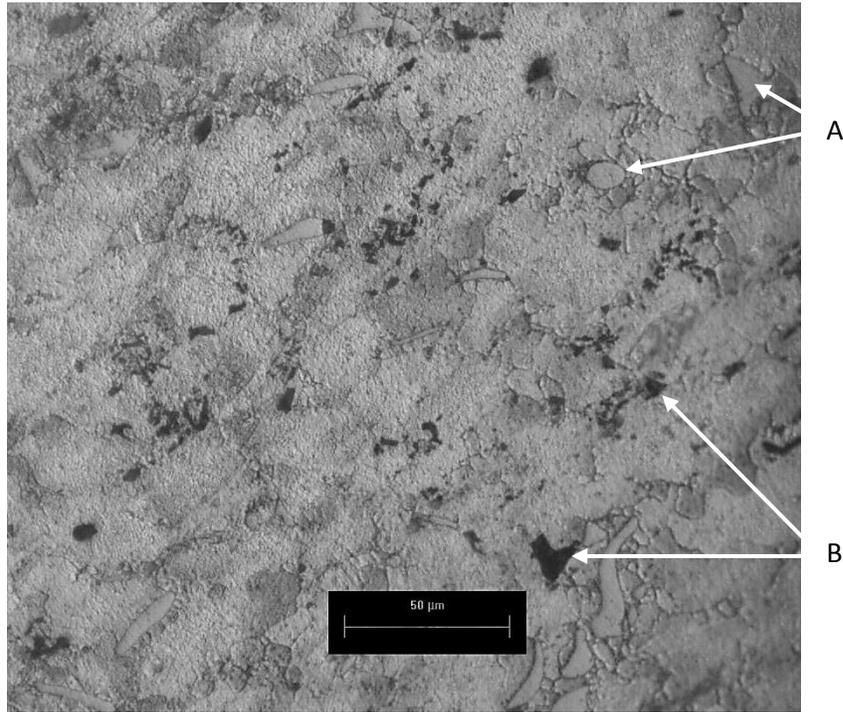
Figura 23. Detalle de la microestructura aleación 2011-T3. Fabricación nacional. 550x.

Como lo muestra la figura 23, proveedor extranjero conoce las limitantes de su composición química pero en la microestructura queda en evidencia que logra una solubilización total, concediendo a su material excelentes propiedades mecánicas. Por el contrario, el proveedor nacional desconoce esta limitante y solo logra solubilizar parcialmente la fase $\theta(\text{Al}_2\text{Cu})$ lo que disminuye la maquinabilidad del material.

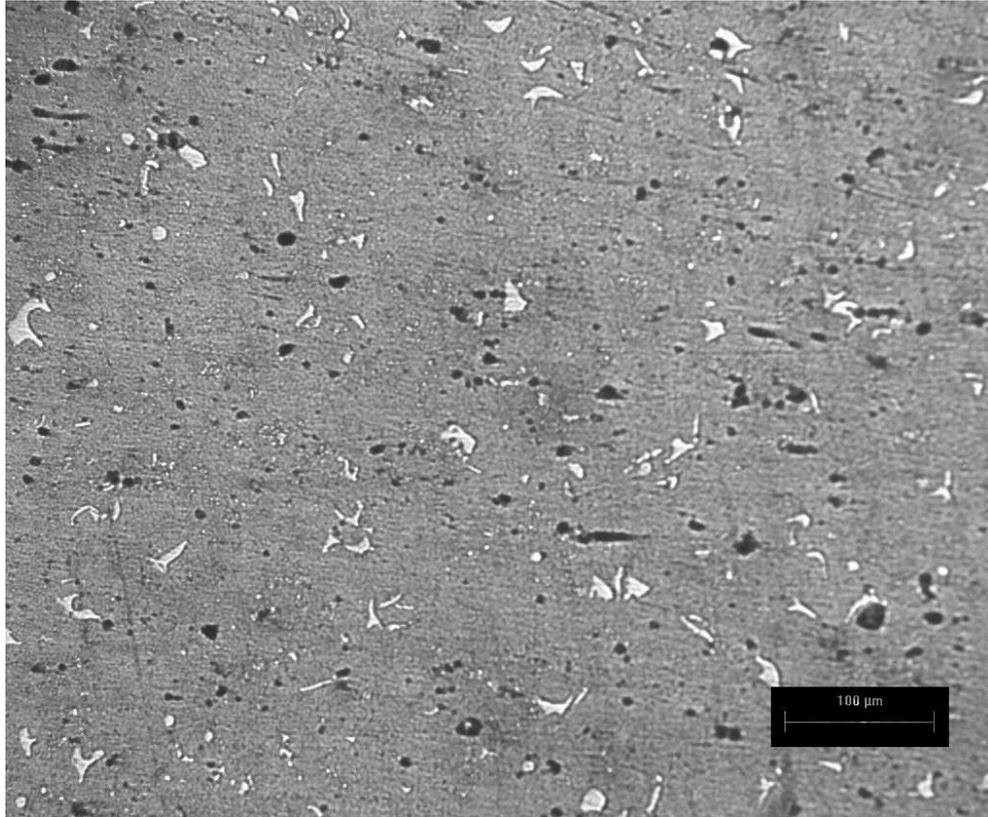
Figura 24. Microestructura de la aleación 2011-T3 Fabricación nacional. Sin ataque. 300x

En la figura 24 se observa la gran cantidad de fases duras en la microestructura de la aleación 2011-T3 de fabricación nacional. Además de las fases duras se observan gran cantidad de precipitados de otra naturaleza en la microestructura. Todo esto nos refiere a la baja calidad del metal y de ahí los problemas de maquinado que presentaba. En la figura 25 se observa la microestructura de la aleación de procedencia extranjera con las mismas condiciones metalográficas.

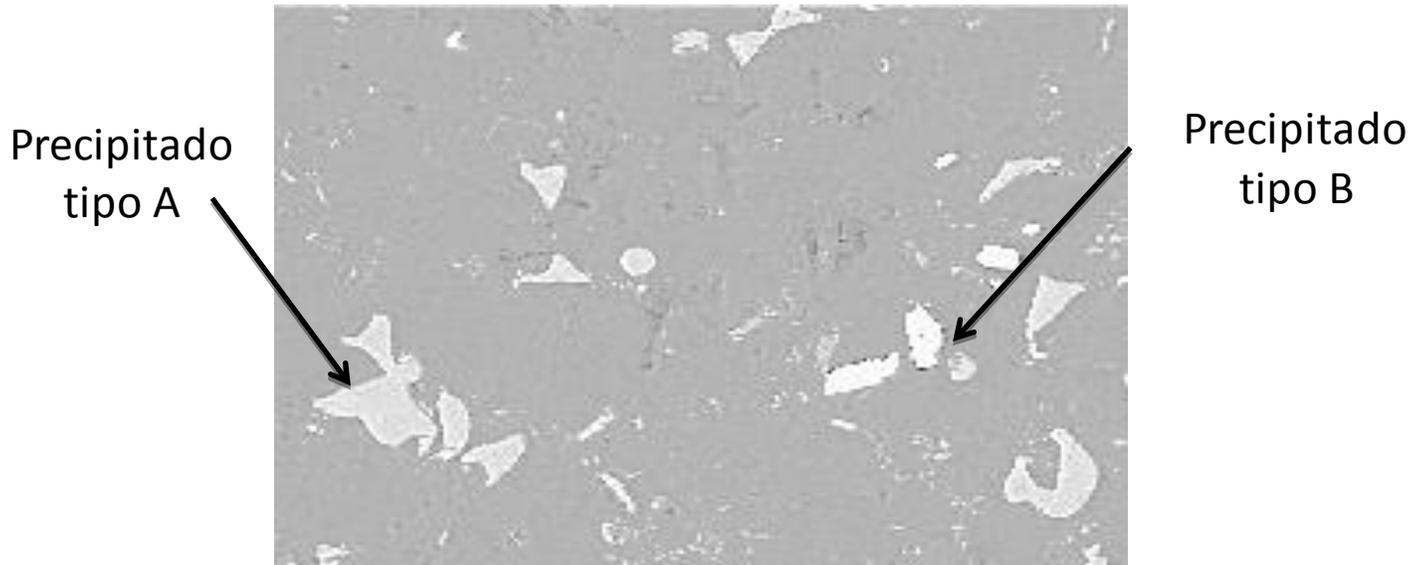
Figura 27. Microestructura de la aleación 2011-T3 del proveedor nacional. Esta muestra dos tipos de precipitados: Tipo A y tipo B (más claros). MEB 500x

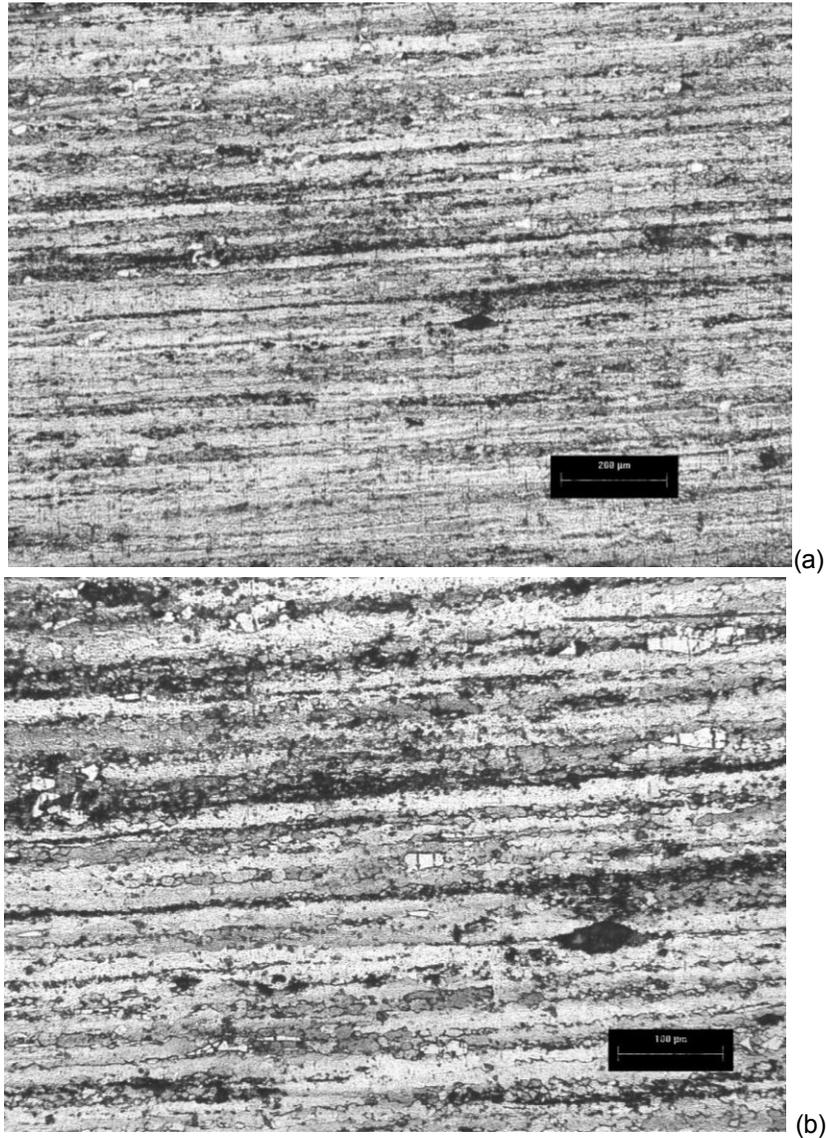
Figura 31. Microestructura de la aleación 2011-T3. Corte longitudinal. Fabricación Nacional. Ataque Keller. (a) 100x (b) 200x.

Se observa en la figura 31 una mayor deformación en el material de procedencia nacional. Los granos en la materia prima nacional muestran una mayor deformación que los mostrados en la materia prima extranjera. Esto debido a una deformación residual no eliminada completamente por un proceso de recocido. Suele aplicarse un tratamiento de recocido para eliminar los rastros de deformación y así eliminar tensiones al interior del material y evitar problemas como el agrietamiento.

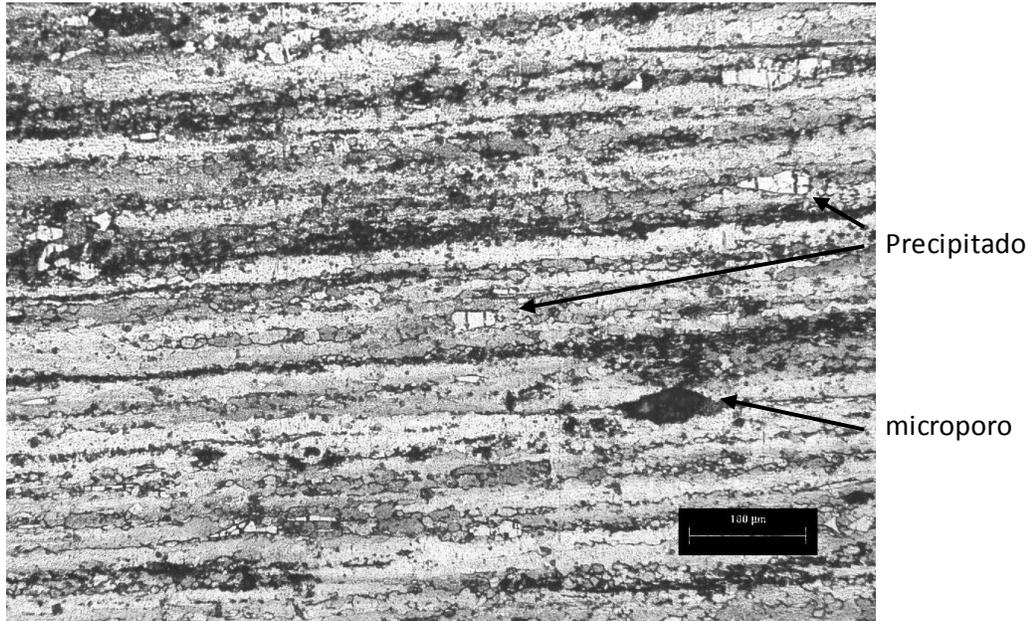
Figura 31(b). Detalle.

En la figura 31.B se observa lo que parece ser un microporo del orden de $80\mu\text{m}$ (que pudiese tratarse de un hueco que dejó el desprendimiento de una inclusión), a su vez las fases en la microestructura, como precipitados e inclusiones, también muestran la deformación residual, propiciando a que estas se fracturen y afecten las propiedades mecánicas.

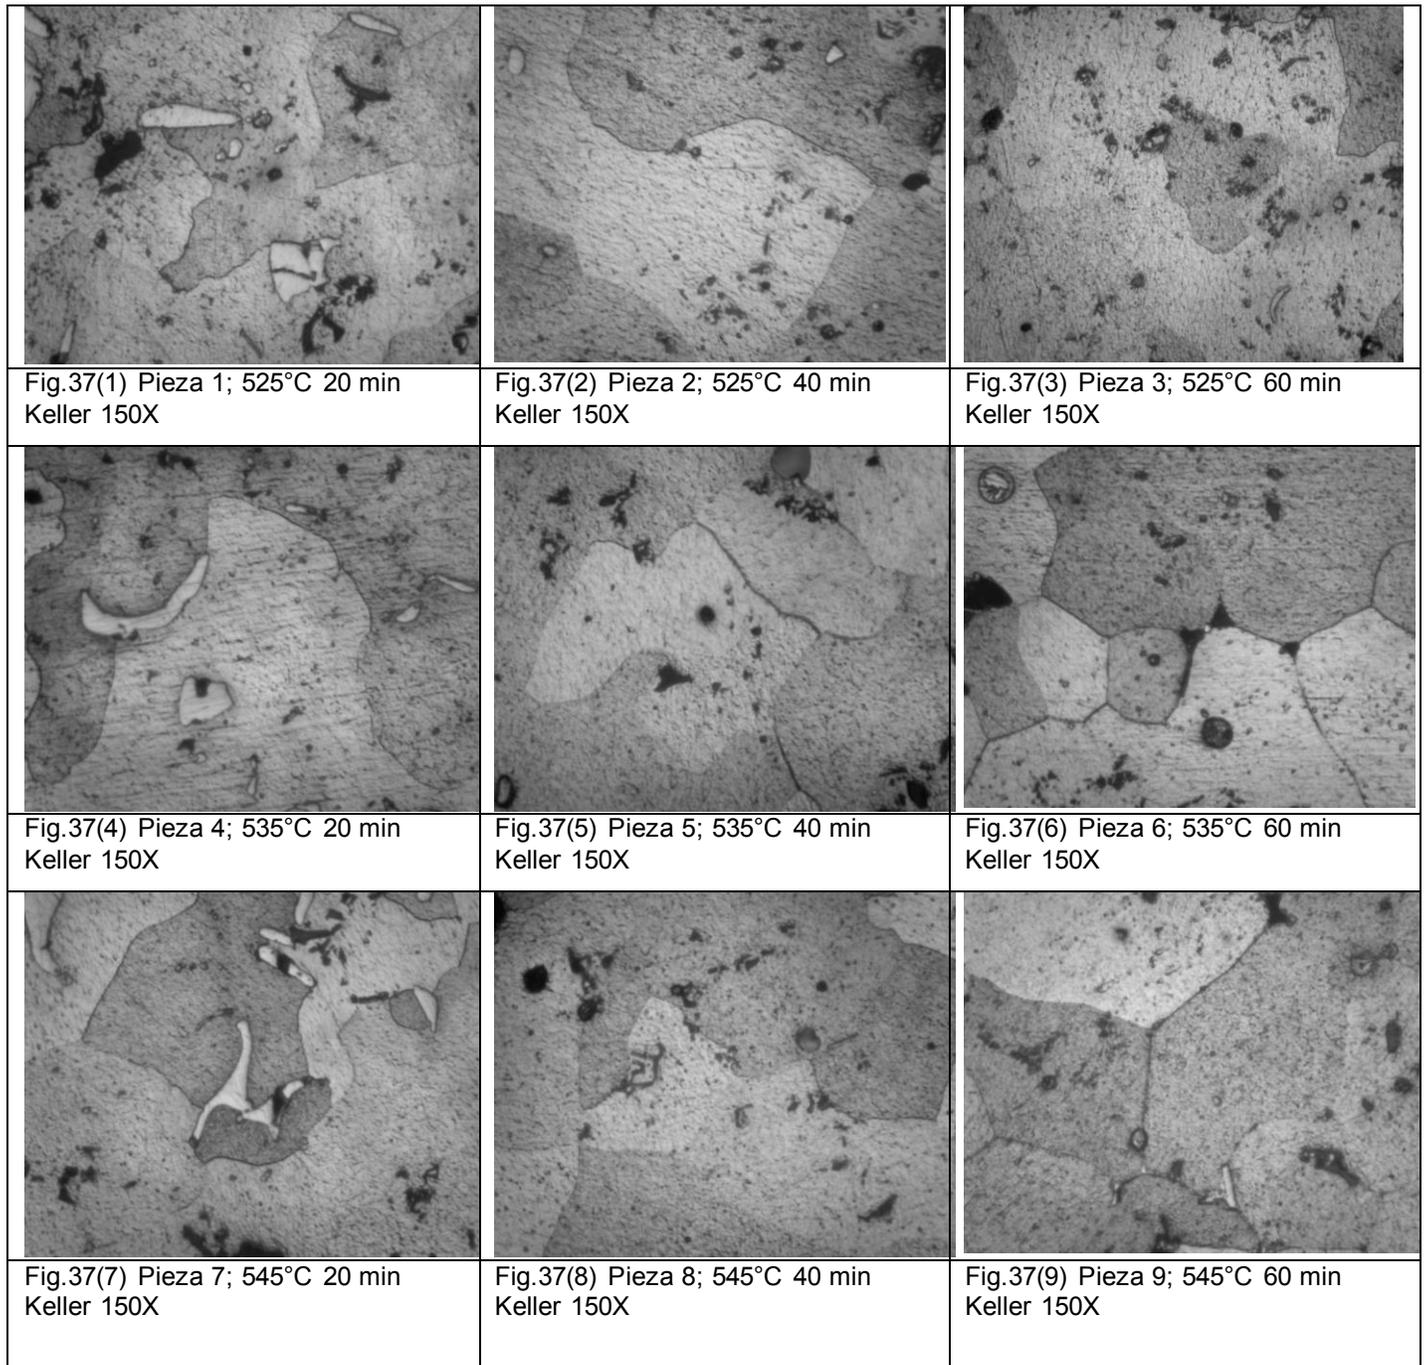
Figura 37. Imágenes metalográficas de las piezas tratadas térmicamente. Ataque Keller 200X

Se observa que el tratamiento térmico de solubilización disolvió los precipitados intermetálicos y la fase θ se solubilizó en algunas de las piezas. En las Figuras 37(1), 37(2), 37(4) y 37(7) el tratamiento no surtió efectos significativos. Las figuras 37(3) y 37(5) muestran una disolución aceptable de los precipitados y una solubilización de la fase θ , aunque la figura 37(5) muestra algo de agrietamiento intergranular. Las figuras 37(6), 37(8) y 37(9) muestran una correcta solubilización de las fases de interés pero muestran agrietamientos elevados, en particular las figuras 37(8) y 37(9).

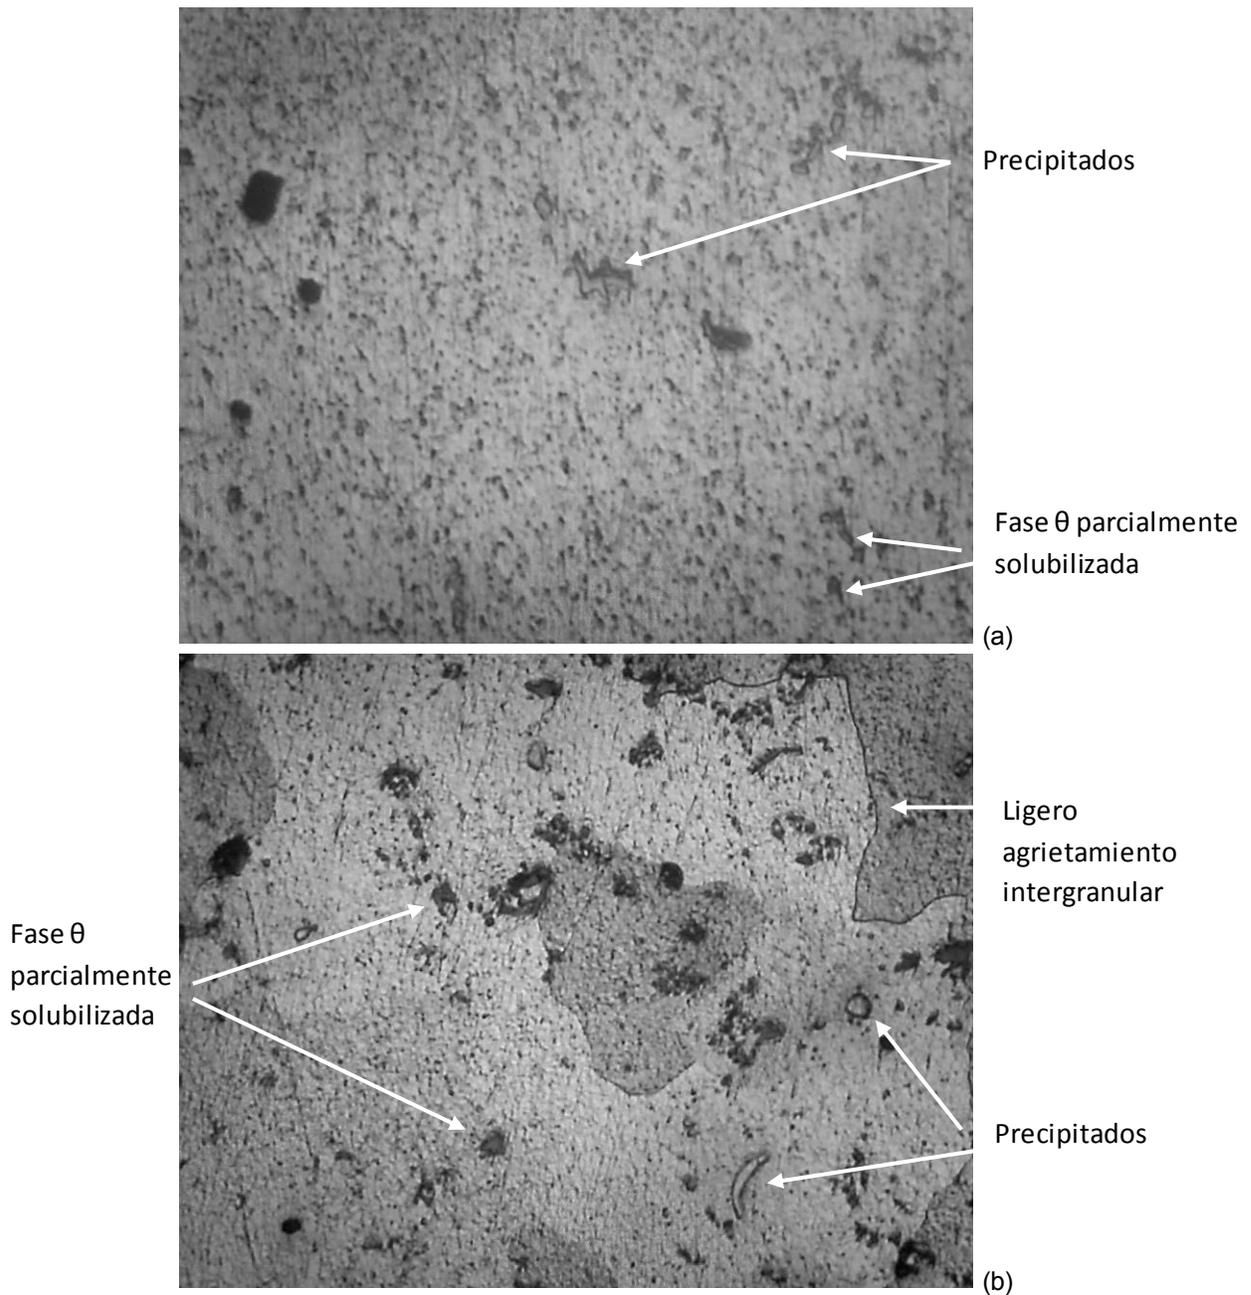
Figura 42. Pieza 3: 525°C, 60 min, 200X (a) sin ataque. (b) Keller

En esta muestra, la figura 42, la fase $\theta(\text{Al}_2\text{Cu})$ solubilizó totalmente, presenta precipitados intermetálicos muy pequeños y granos de mayor tamaño, así como un ligero agrietamiento intergranular.

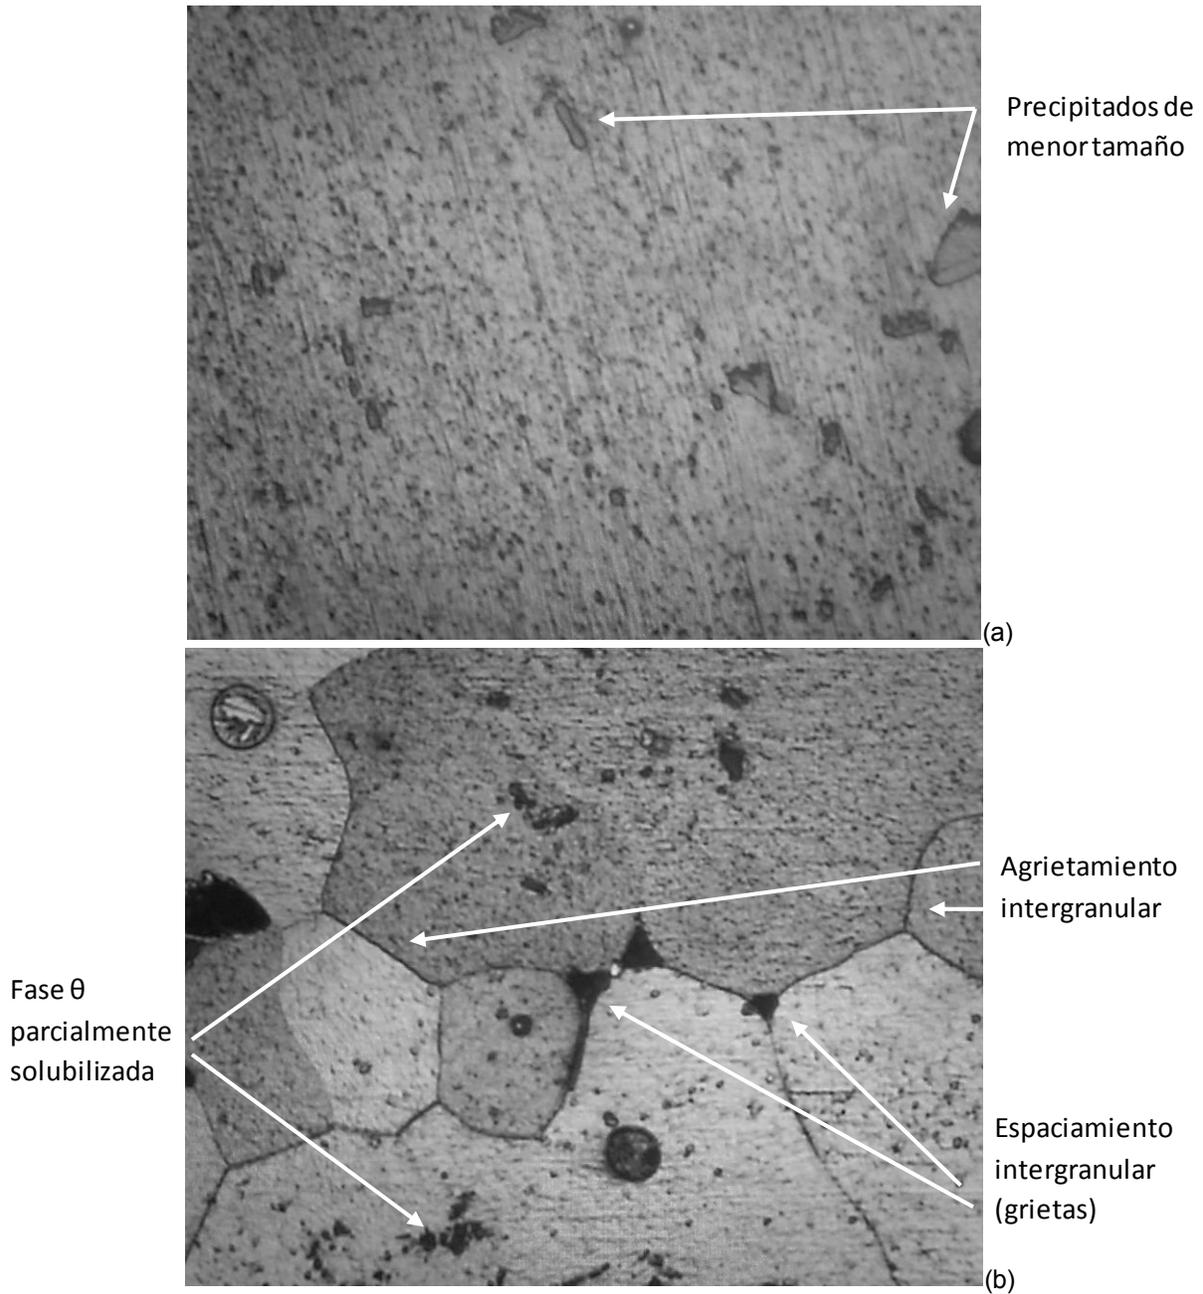
Figura 43. Pieza 6: 535°C, 60 min, 200X (a) sin ataque. (b) Keller

Esta muestra, la figura 43, también está completamente solubilizada la fase θ (Al_2Cu) (aunque quedan algunos globulos aislados sin solubilizar); se observan precipitados intermetálicos muy pequeños, así como la presencia de agrietamiento intergranular mayor a la pieza 3. Se observan algunas grietas.

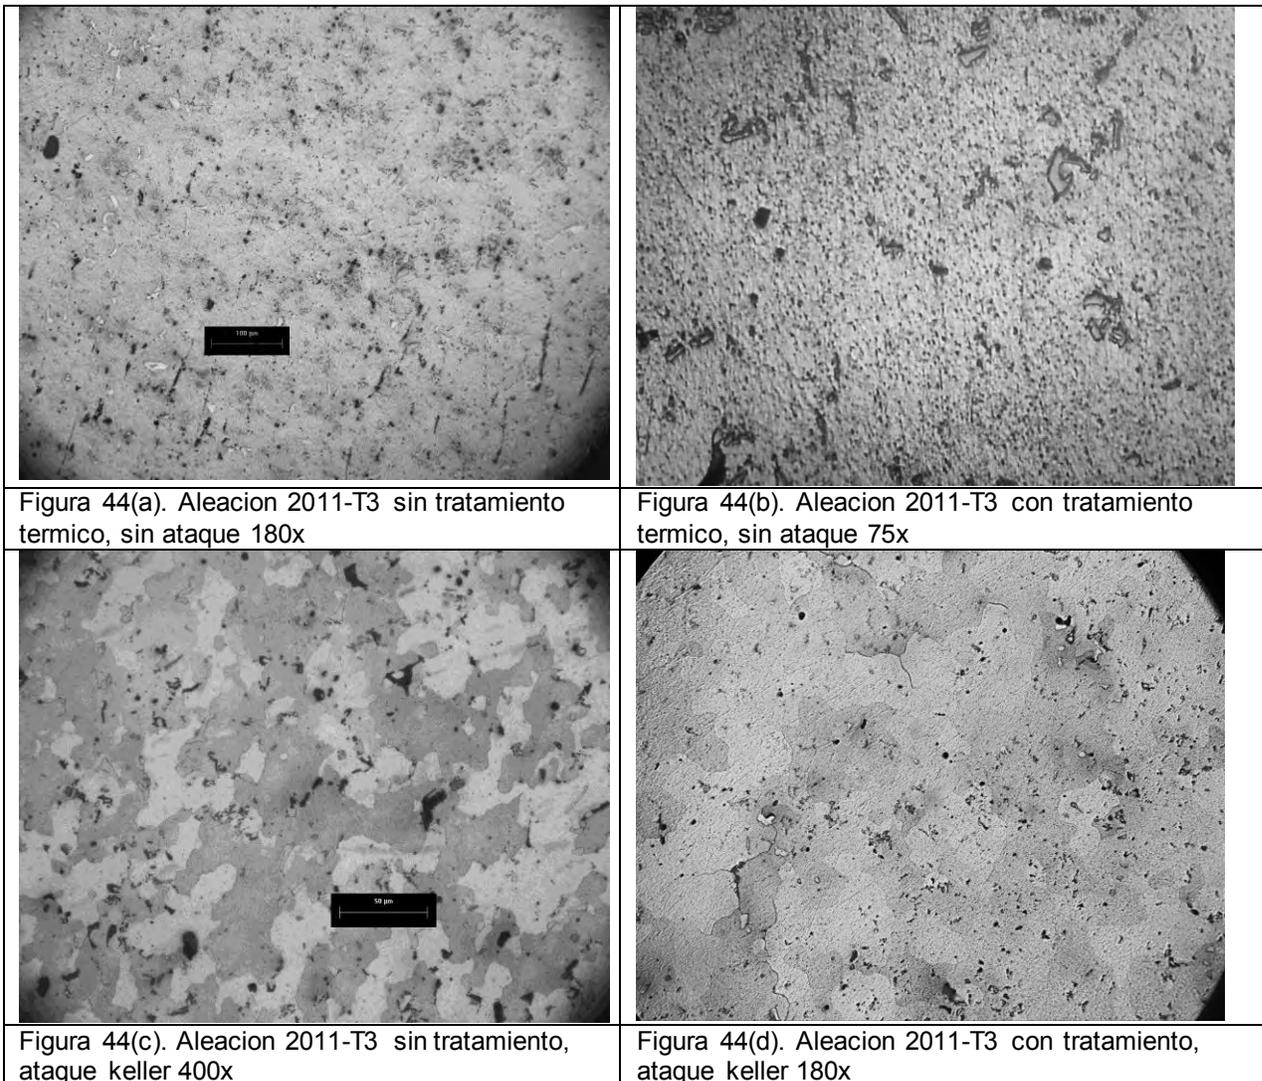
Figura 44. Comparacion entre las microestructuras antes y después del tratamiento térmico óptimo (pieza 3)

Se observa que los precipitados intermetalicos en la aleación antes y después del tratamiento térmico de solubilizacion han reducido drasticamente de tamaño. También se puede observar que la fase θ se ha solubilizado de una manera mas uniforme, lo que eleva la dureza. El tratamiento térmico mas adecuado es el realizado a 525°C y 60 minutos debido a que hay una reduccion drastica del tamaño de los precipitados intermetalicos, una solubilizacion homogenea de la fase θ (Al₂Cu) y que no ha presentado problemas de agrietamiento, presentes en piezas tratadas a una temperatura mas elevada.
