“MEDICIÓN DEL VOLUMEN DE DRENAJE ÁCIDO GENERADO EN LA MINA
TIZAPA Y PROPUESTA DE MANEJO PARA SU POSTERIOR TRATAMIENTO”

TESIS
PARA OBTENER EL TÍTULO DE:

PRESENTA:
NERI OLIVA MARÍA DE LOS ÁNGELES

CD. UNIVERSITARIA, D. F. JUNIO, 2014.

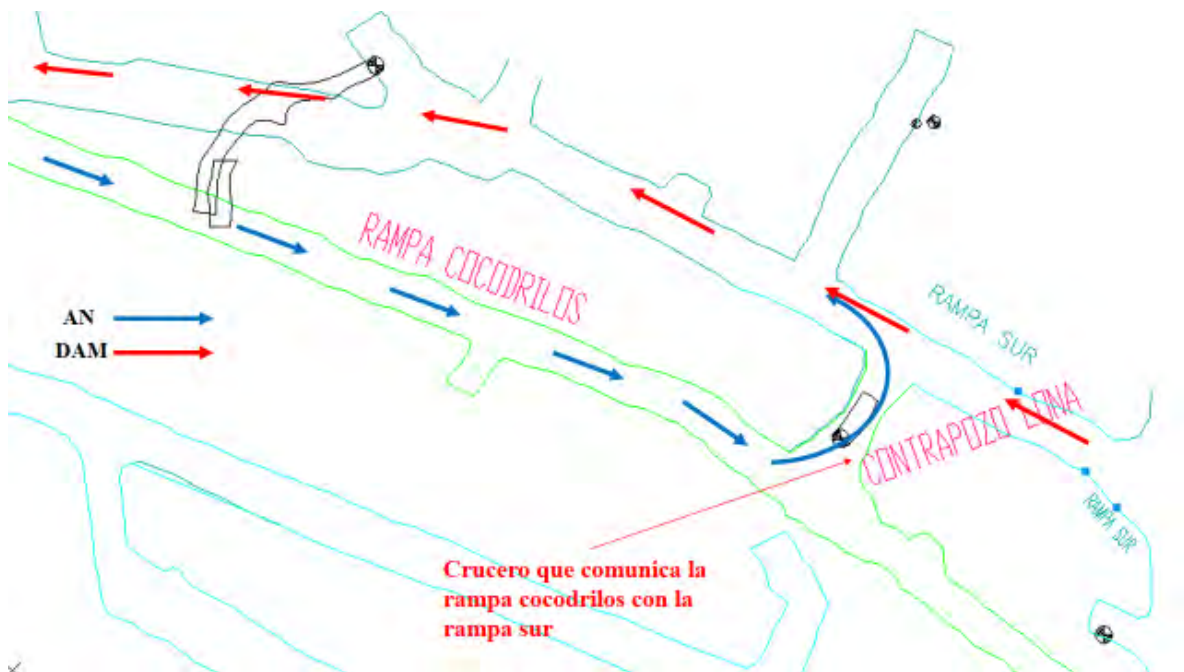
Figura 15. Mezcla del drenaje ácido con los esgurrimientos neutros en el cruceo de la rampa Cocodrilos.

En la Figura 15 se puede ver la manera en que se comportan los esgurrimientos neutros con los ácidos en el crucero de la rampa Cocodrilos.

Además de esta corrosión, el DAM ha provocado la disolución de metales (Fe, Al, Cu, Cd, Zn y Mn) y su incorporación a escurrimientos naturales de agua neutra como sucede en el cruce de la rampa Cocodrilos. Esta integración del DAM con agua neutra, ocasiona que sea necesario el tratamiento de un mayor volumen de agua para eliminar los metales en solución.

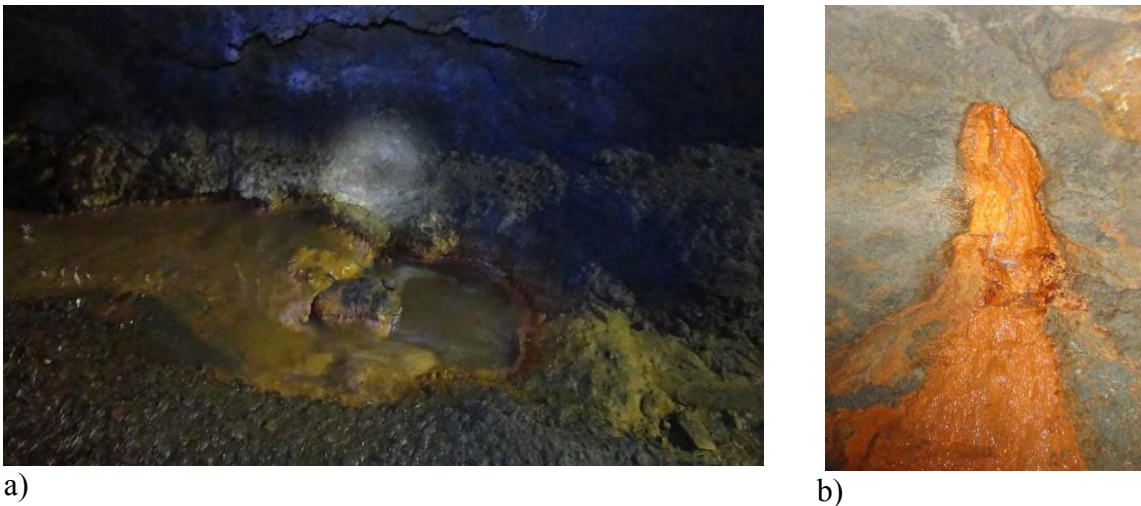
Figura 26. a) Coloración amarilla sobre la rampa Sur. b) Oxidación de la roca presentando una coloración rojiza.

En el año 2002 se realizó un trabajo para identificar la presencia de drenaje ácido en la mina (Gatica y Santos, 2002). En un recorrido por la mina se ubicaron las obras con presencia de DAM, así como de sulfuros, principalmente pirita, y de los escurrimientos de agua. Se observó la coloración amarilla ocre propia de la oxidación de los sulfuros de hierro (Figura 26).

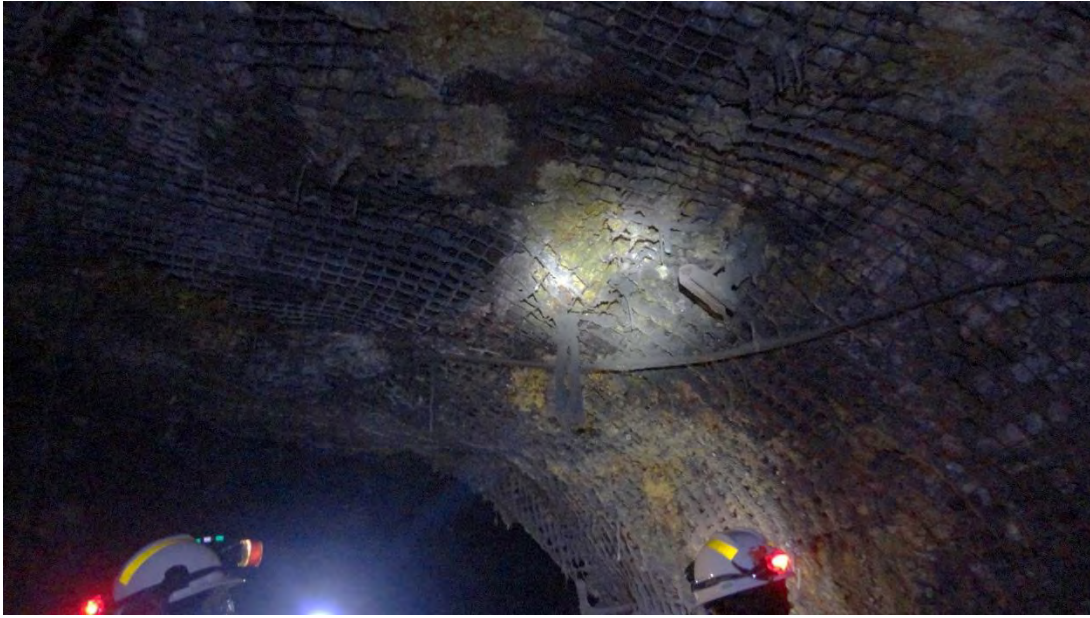
Figura 27. Malla ciclónica presentando corrosión por el DAM

El efecto que produce el drenaje ácido se puede observar en la malla ciclónica, las tolvas, los muros, las tuberías, y en general en todas las estructuras metálicas que se encuentran en contacto con el DAM, produciendo la corrosión de las mismas (Figura 27).

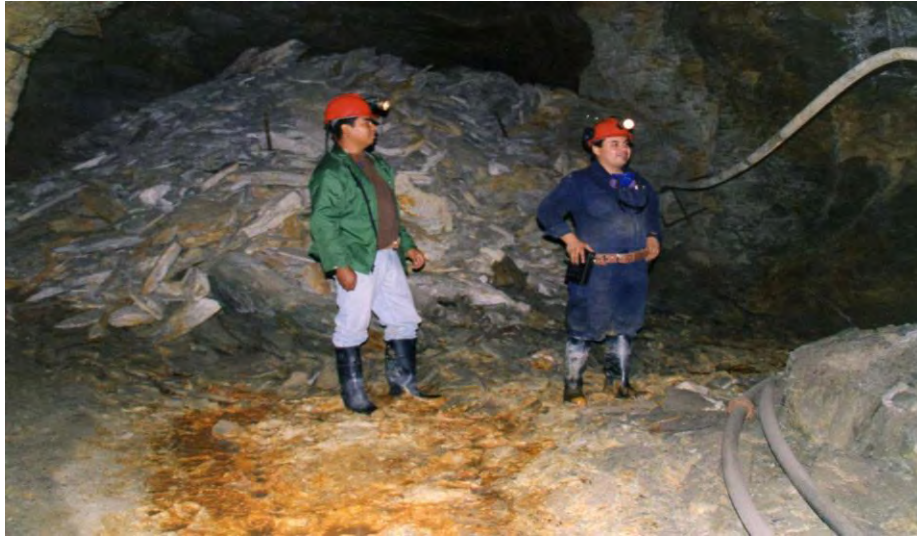
Figura 28. Rebaje viejo

Los puntos de generación identificados son rebajes viejos que han dejado de explotarse y que se encuentran expuestos a los factores ambientales. Dichos rebajes han sido rellenados con material estéril por lo que es imposible ver en qué estado se encuentran las demás obras, pero se puede deducir que al tratarse de obras viejas, el DAM se ha generado y almacenado en estos sitios. En la Figura 28 se muestra una imagen de un rebaje viejo que es generador de acidez (Gatica y Santos, 2002).

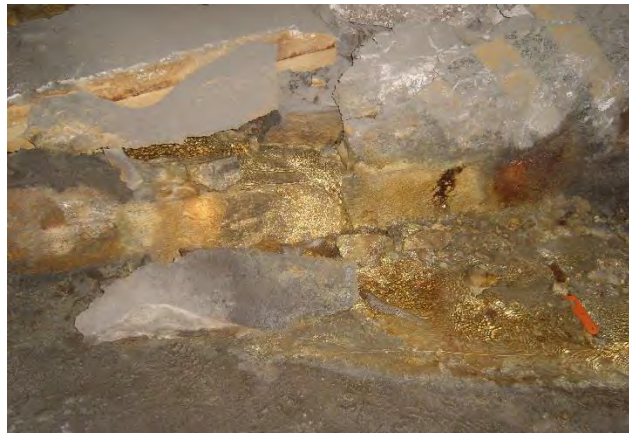
Figura 30. DA-2. Rampa Sur

DA-2 (Figura 30). Se localiza debajo de los marcos de madera sobre la rampa Sur en un crucero que aparte de almacenar el agua, almacena material estéril. Debido a que el agua ha excedido la altura del bordo de concreto, el agua escurre por varios puntos y se junta en una canaleta que cruza la rampa hasta unirse a la acequia principal.

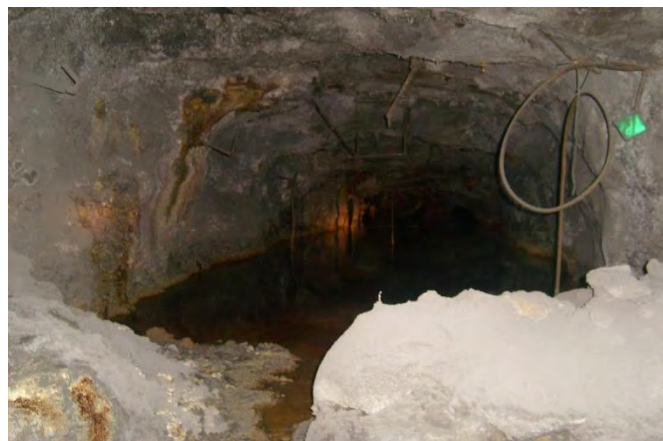
Figura 31. DA-3. Rampa Sur

DA-3 (Figura 31). Se encuentra en un acceso del lado derecho y de igual manera que los primeros puntos de generación, está almacenado por un bordo construido con material estéril.

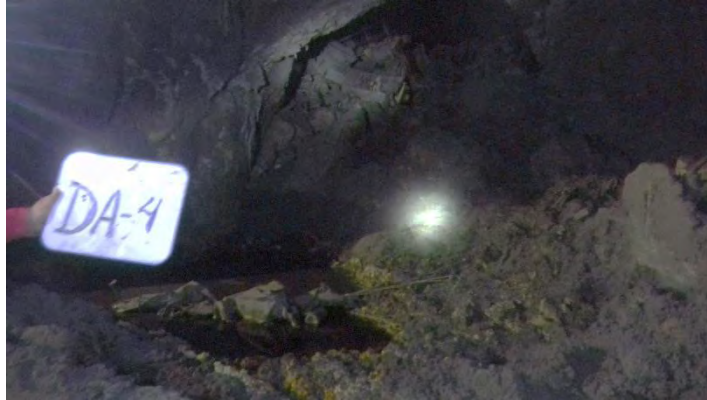
Figura 32. DA-4. Rampa Sur

DA-4 (Figura 32). Se encuentra en un cruceo en el lado izquierdo después de los segundos marcos. Debido a que está tapado con material estéril, y que la cantidad de drenaje es mínima, el escurrimiento no es visible sobre la rampa.

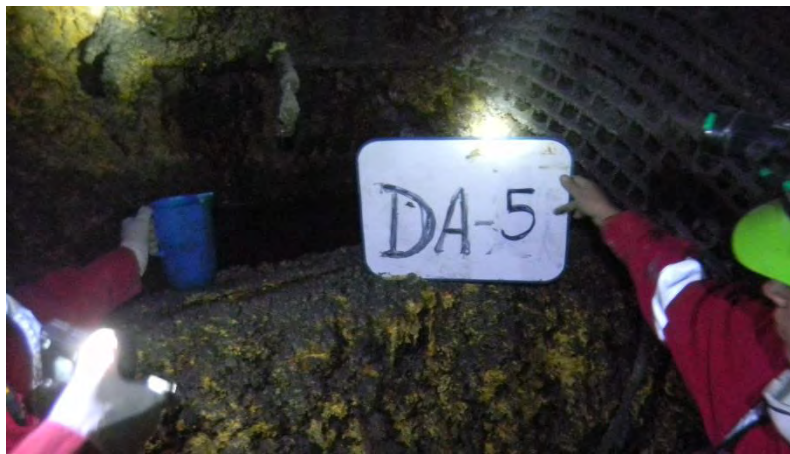
Figura 33. DA-5. Rampa Sur

DA-5 (Figura 33). De este punto no hay un escurrimiento que se incorpore a la acequia de la rampa, pero se almacena en una pileta.

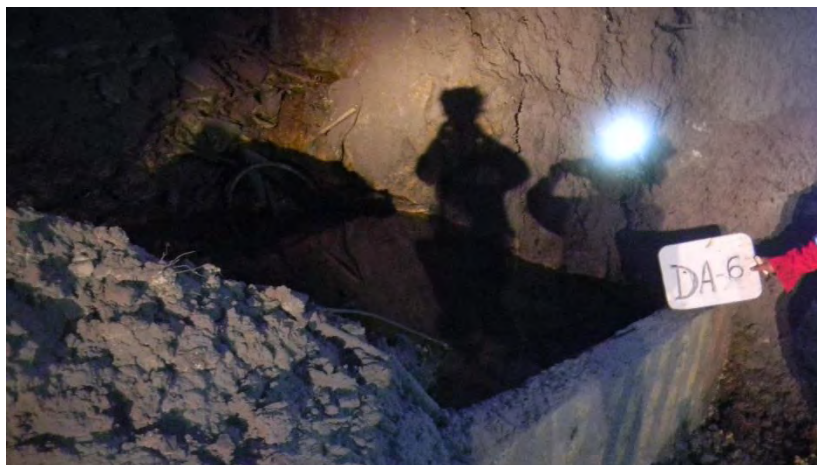
Figura 34. DA-6. Rampa Sur

DA-6 (Figura 34). Se encuentra enfrente del taller 1100 y como referencia existe un contrapozo en este punto. El agua es almacenada por un muro de concreto y este punto es el sitio en el que se da la mayor generación de DAM, tal que el agua se desborda por el muro de concreto y se une a la acequia de la rampa Sur.
