UNIVERSIDAD NACIONAL AUTONOMA DE MEXICO  
MAESTRIA EN ARQUITECTURA

Restauración de Monumentos

Las casas de la avenida Azcapotzalco a finales del  
siglo XIX durante la época porfiriana

La casa propuesta es la marcada con el número 197 de la avenida Azcapotzalco. Exige el cambio de uso actual (habitacional) a un museo comunitario que tendrá el objetivo de dar a conocer la parte artística del inmueble y la conformación histórica de Azcapotzalco, con la expectativa de generar extensivamente un efecto de concientización entre las comunidades próximas y vecinas de nuestro caso de estudio, esta propuesta contribuirá a la mitigación del deterioro deliberado y destrucción de las demás casas.

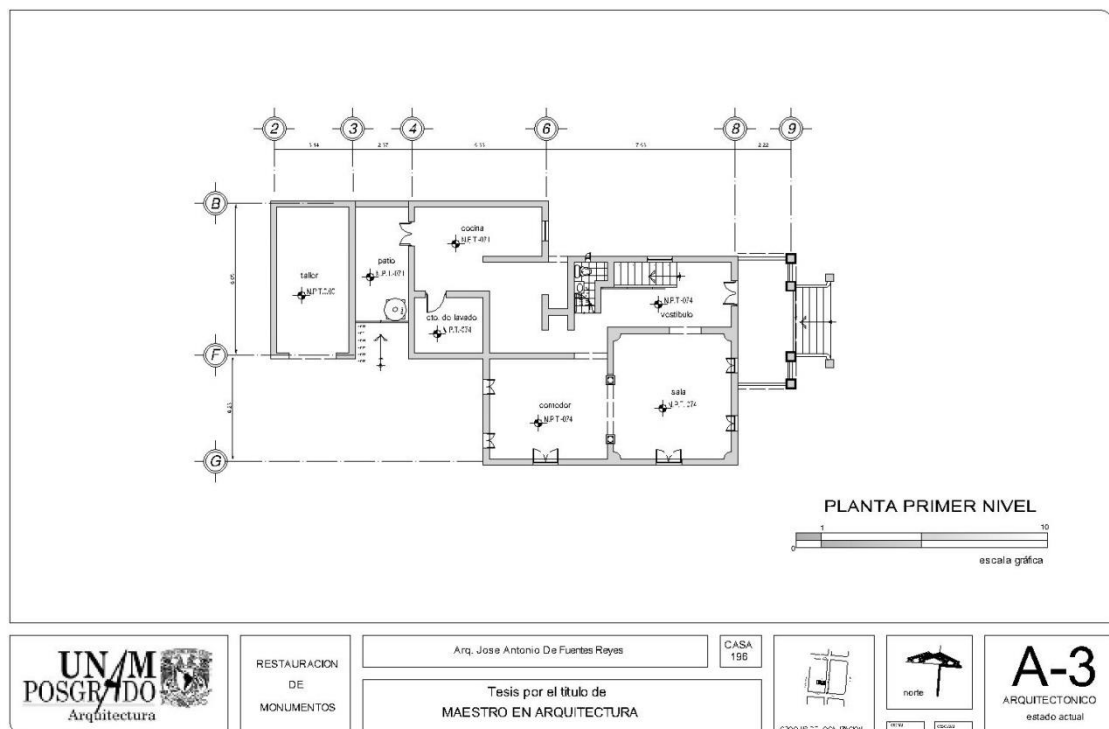
Como ya se mencionó la casa ya tiene dos intervenciones, en la segunda se substituyo la duela por losa de concreto armado, para alojar las instalaciones del sanitario que se encuentra bajo las escaleras (imagen 57).

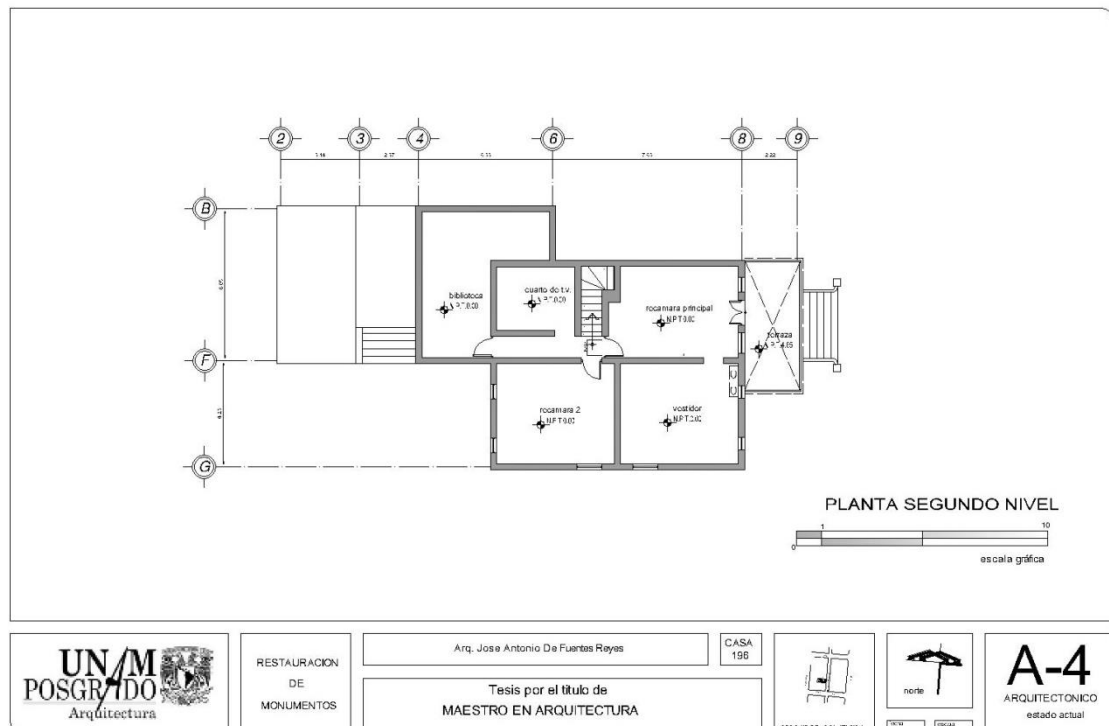
En el segundo nivel se encuentra la recámara principal en donde existe una fisura en el muro sobre el eje B producido por un sismo (imagen 55), la sala de tv. Aún conserva los adornos en su plafón (imagen 56)

En el estudio se localiza un mural al cual no me fue posible tomarle fotografías, el desprendimiento de pintura de los plafones del baño (imagen 58) es debido a la filtración de agua de lluvia ya que no se le ha dado mantenimiento a la azotea y muy probable sea ruptura de baldosines.

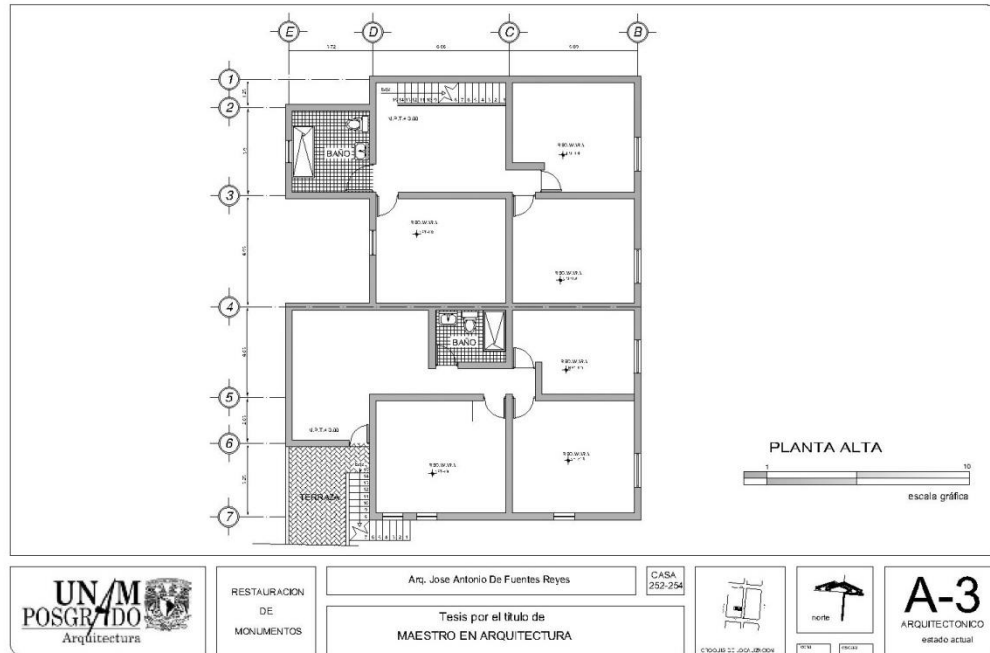
La planta alta consta de tres recamaras con un vestíbulo y un sanitario donde se puede observar que las recamaras aún conservan sus puertas de madera que dan a los balcones.

Desafortunadamente carece de un mantenimiento lo cual provocara que día a día se dañe por la inclemencia del tiempo.

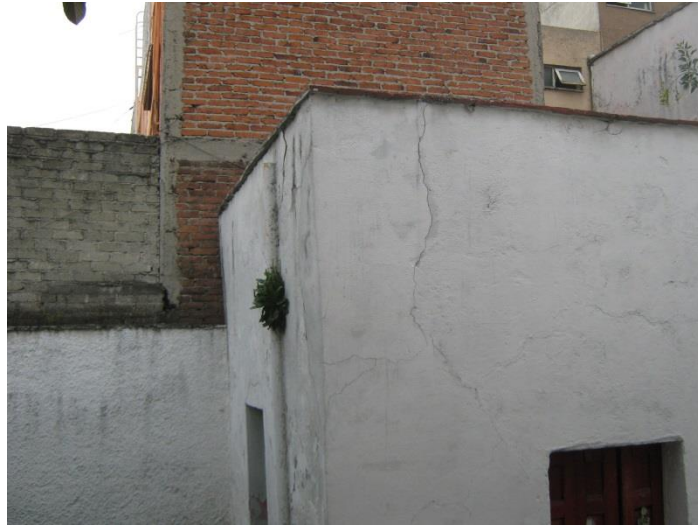
Imagen 81 Fotografía tomada por el Arq. José Antonio de Fuentes Reyes (2013)

El cuerpo C que era la zona de servidumbre (imagen 80) también tiene el mismo sistema constructivo solo que en un solo nivel y es el que tiene mayor daño, producido por las filtraciones de agua (imagen 81)
