**INSPECCIÓN Y EVALUACIÓN PRELIMINAR DE DAÑOS DE
EDIFICIOS INSTRUMENTADOS**

T E S I N A

ING. EDGAR MANUEL VÉRTIZ LÓPEZ

En este trabajo, esta metodología se aplicará al edificio del Centro Cultural Universitario Tlatelolco (CCUT). El edificio consta de una torre de 22 pisos y tres cuerpos de baja altura. Los cuatro cuerpos del edificio comparten un sótano común. Desde un inicio, en 1964, los cuerpos manifestaron diversos problemas. El CCUT sufrió asentamientos diferenciales, la torre desplomos en la dirección sur poniente y emersiones en los cuerpos bajos. La instrumentación sísmica del edificio, opera desde 2008, la cual consiste de 28 acelerómetros ubicados en diferentes puntos del edificio y el terreno. En 2009, se instalaron GPS de alta resolución en la azotea del edificio para monitorear la verticalidad y para registrar los desplazamientos relativos de la azotea con respecto a la estación de referencia durante un sismo. Con esta instrumentación se han registrado hasta la fecha 14 eventos sísmicos.

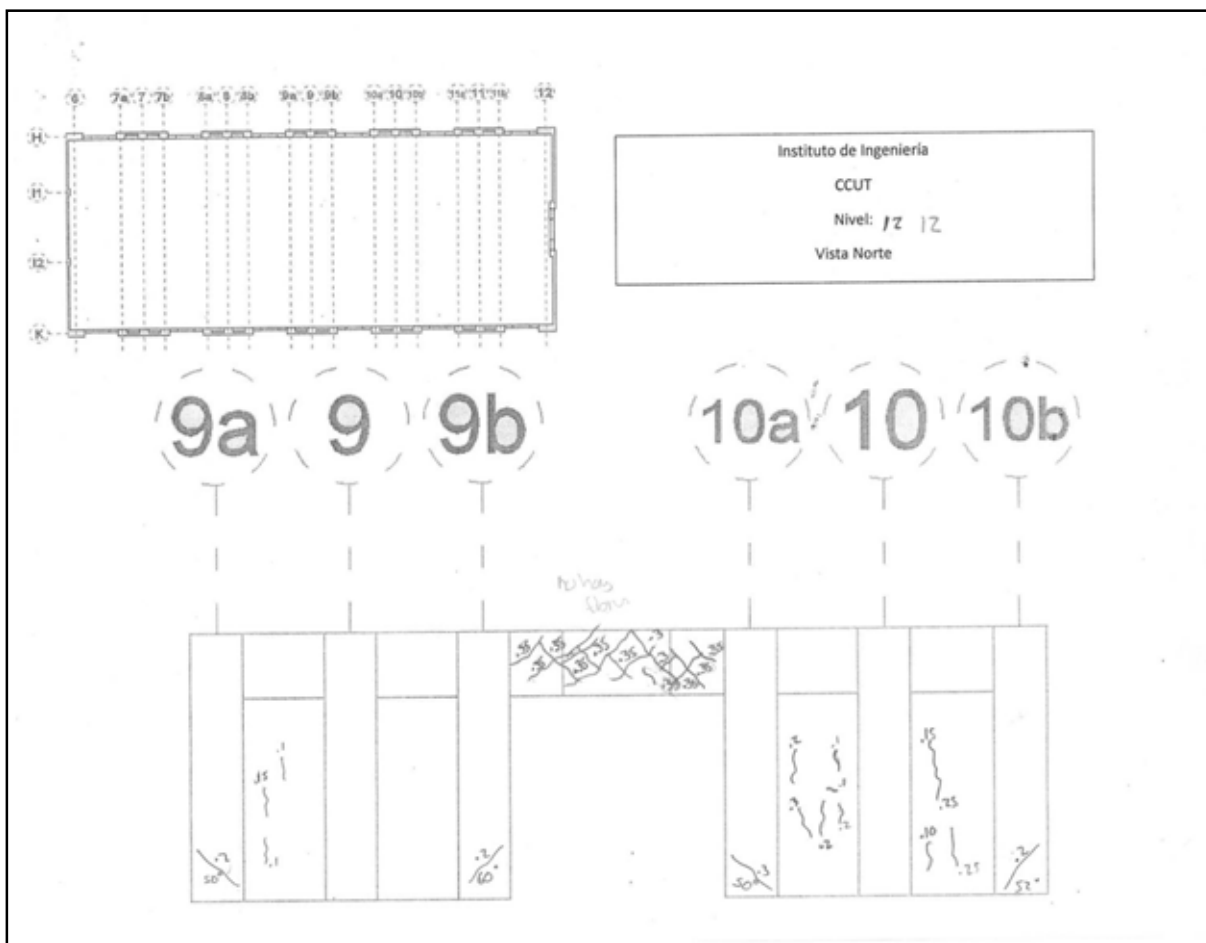
Figura 2 – Elevación con levantamiento de grietas en columnas, muros y trabes.

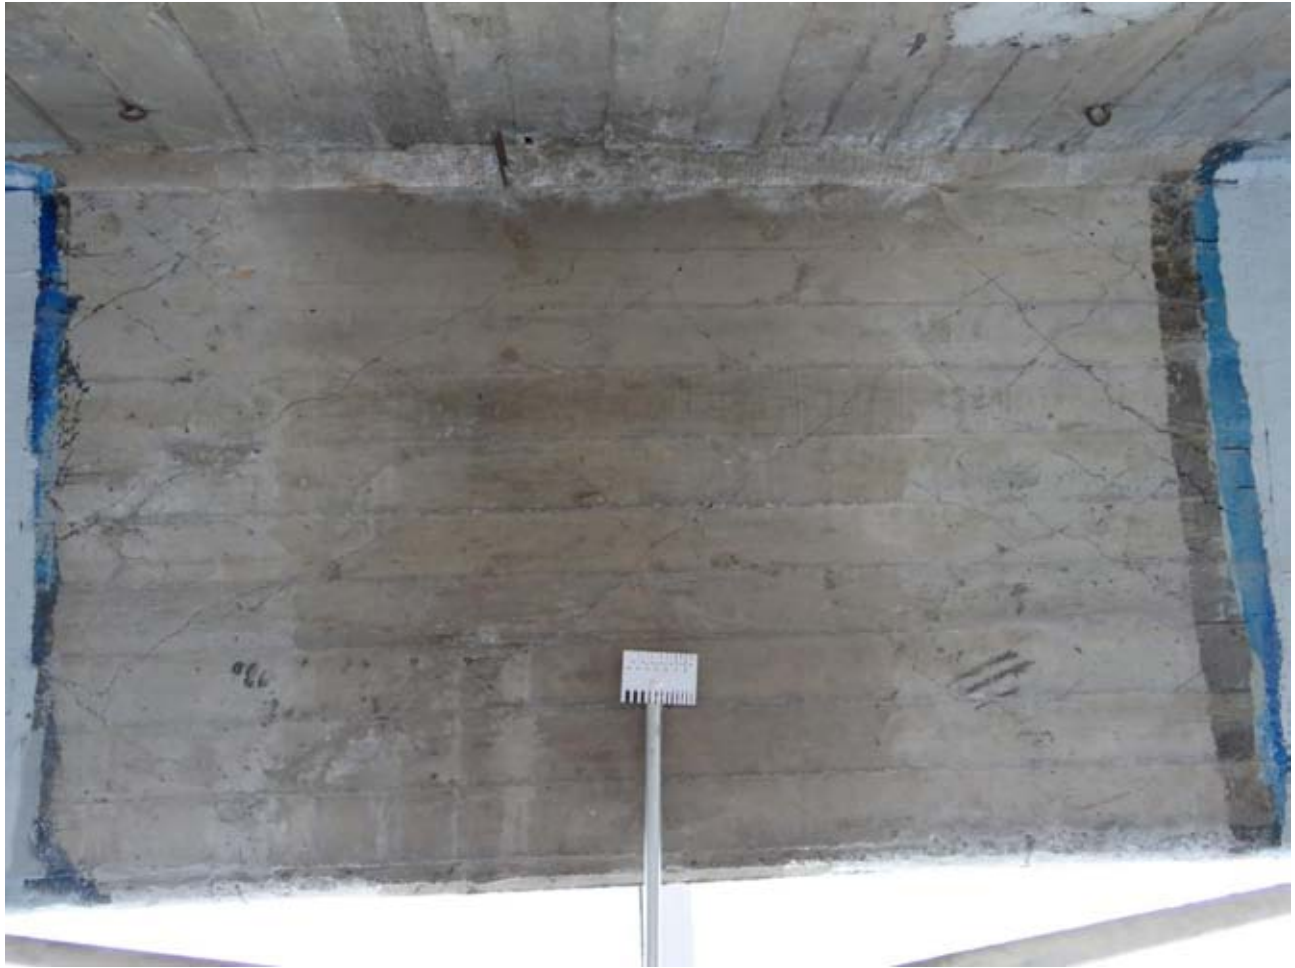
Figura 3 – Ejemplo de fotografía de una trabe N8T H 8-9 0.

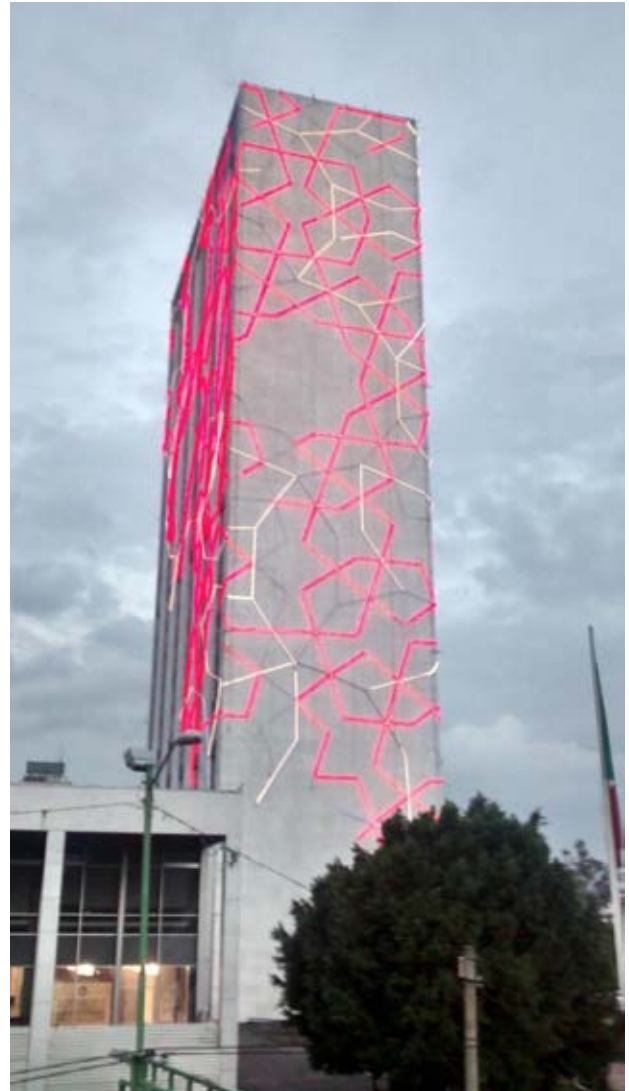
Figura 9 - Fotografía del edificio del Centro Cultural Universitario Tlatelolco.

Cuando se inauguró en 1964 ya mostraba varios problemas, el edificio tenía asentamientos diferenciales y se encontraba desplomado, así como la elevación de los cuerpos bajos.

Con el fin de controlar estos problemas, se han realizado cuatro recimentaciones en diferentes etapas y un reforzamiento de la estructura del edificio.

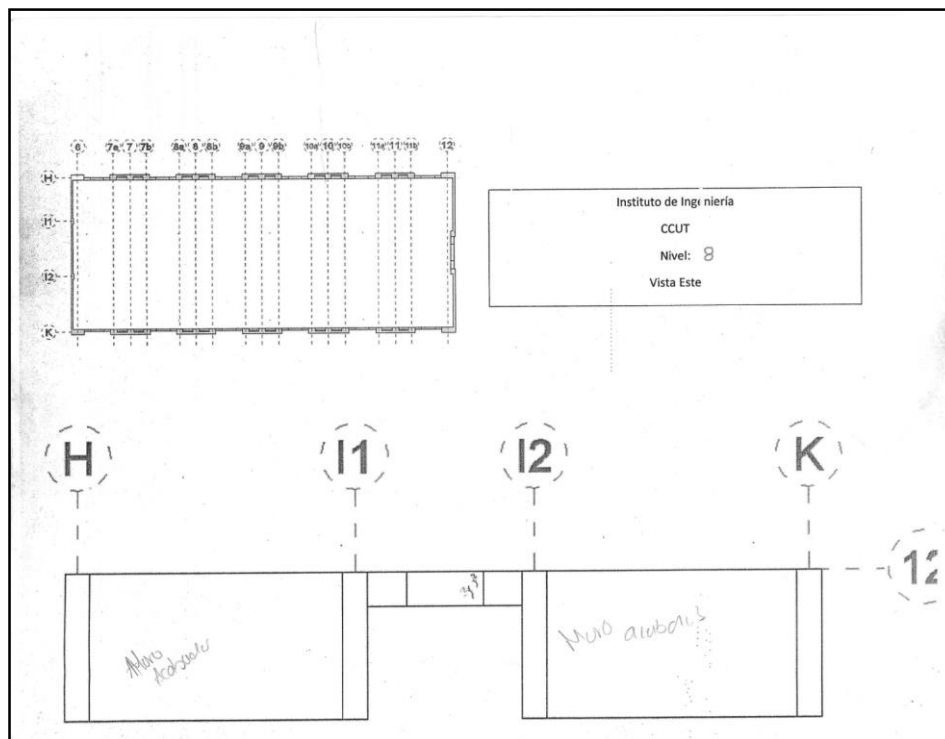
Figura 13 – Elevación con levantamiento de grietas en columnas, muros y trabes, sobre eje 12 entre eje E y K. En este se indica que los muros están cubiertos por un acabado.

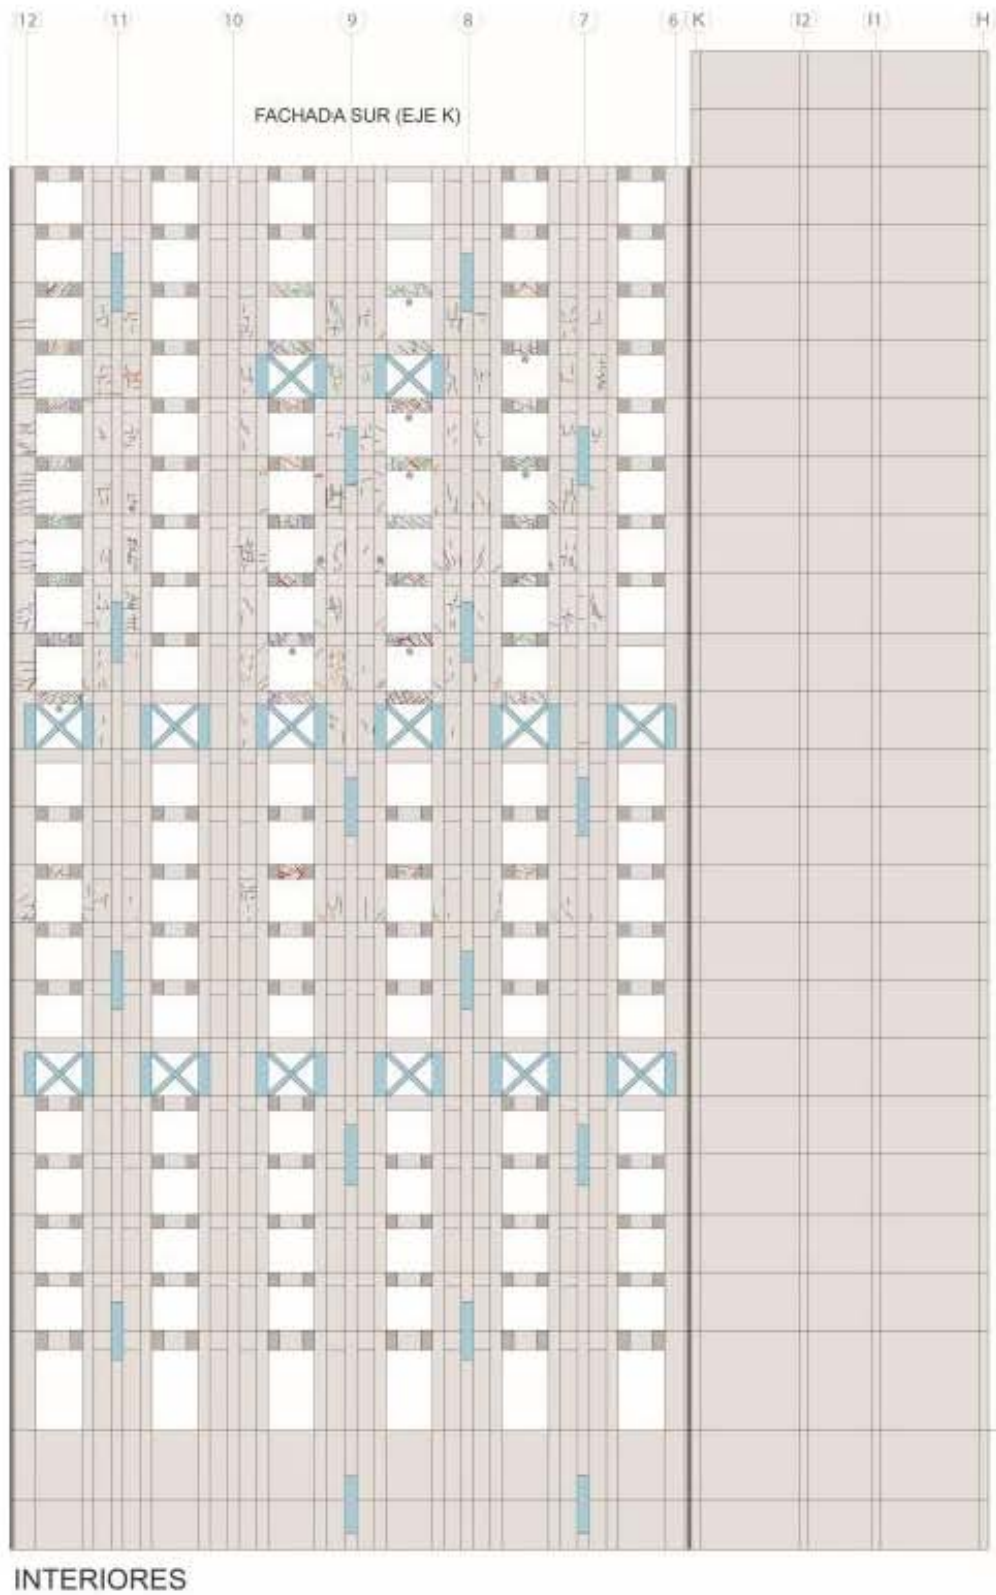
En las fachadas pueden observarse las grietas que presentan estos elementos y en diferentes colores dependiendo su espesor.

Figura 14b - Imagen con trazos de grietas creados con el proceso de vectorización.

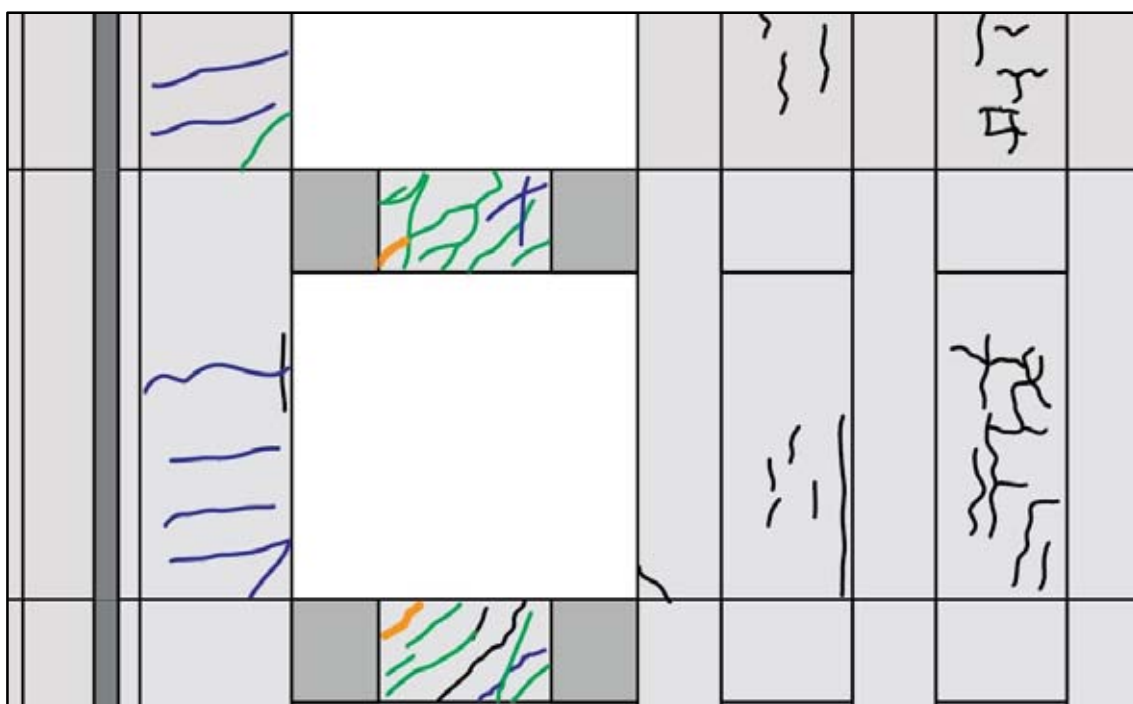
Figura 15 – Acercamiento de imagen con trazos de grietas creados con el proceso de vectorización (acercamiento de figura 14).
