UNIVERSIDAD NACIONAL AUTÓNOMA DE MÉXICO

FACULTAD DE INGENIERIA

CALIDAD DE UNIONES SOLDADAS EN LA ESTRUCTURA DE AUTOBUSES

TESINA

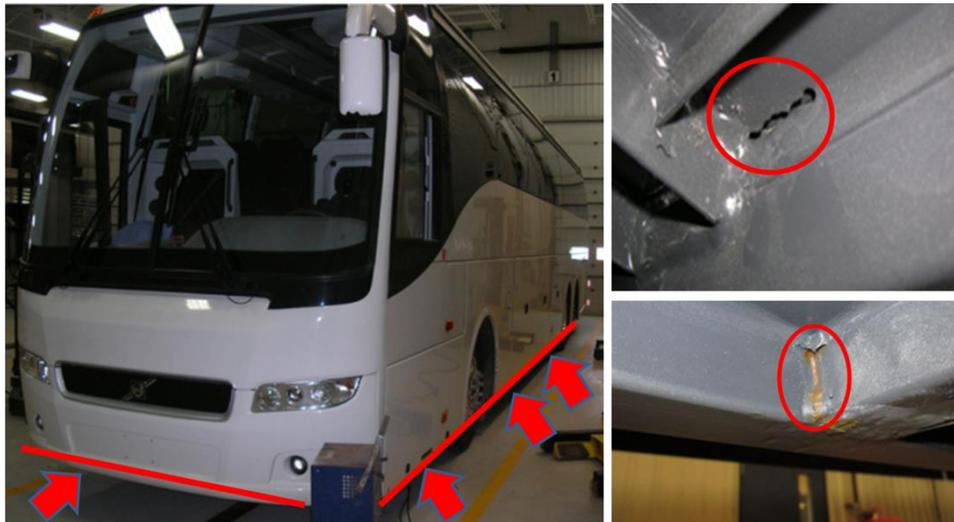
El resultado reportado en el 2012 muestra principios de corrosión en plataforma y chasis; en estas zonas se observa elementos con soldadura deficientes, desprendimiento en recubrimiento anticorrosivo por chisporroteo y falta de soldadura en algunas uniones de la plataforma baja, tal y como se observa en la figura 1.6.

Figura 1.6 Defecto y falta de soldadura en plataforma baja

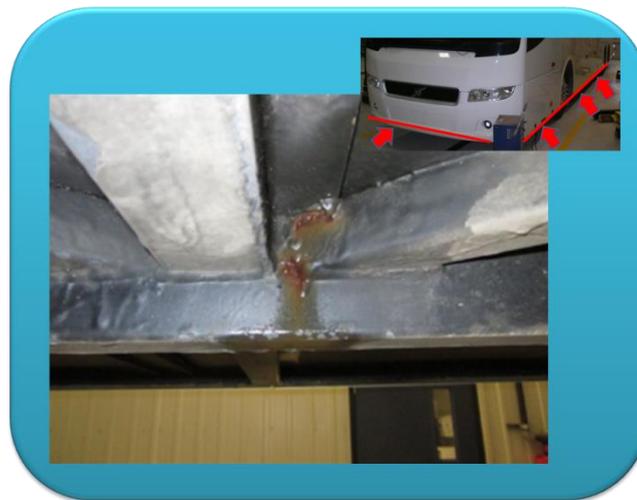
En la figura 2.3 se muestra el ejemplo de lo anteriormente mencionado, éstas son las consecuencias de no asegurar la calidad de las unidades, pues nos muestra la apariencia después de unos kilómetros de trabajo, como observamos una mala aplicación de soldadura puede resultar susceptible a la corrosión.

Figura 2.3 Soldadura mal aplicada bajo plataforma

La preparación para este retrabajo consiste en esmerilar la protección anticorrosiva y el cordón mal realizado, tras haber asegurado la limpieza se procede al soldado de los perfiles; la responsabilidad del soldador conlleva en avisar al supervisor que el trabajo se realizó correctamente y tras el visto bueno del área de calidad es posible volver a cubrir esta zona con protección anticorrosiva.

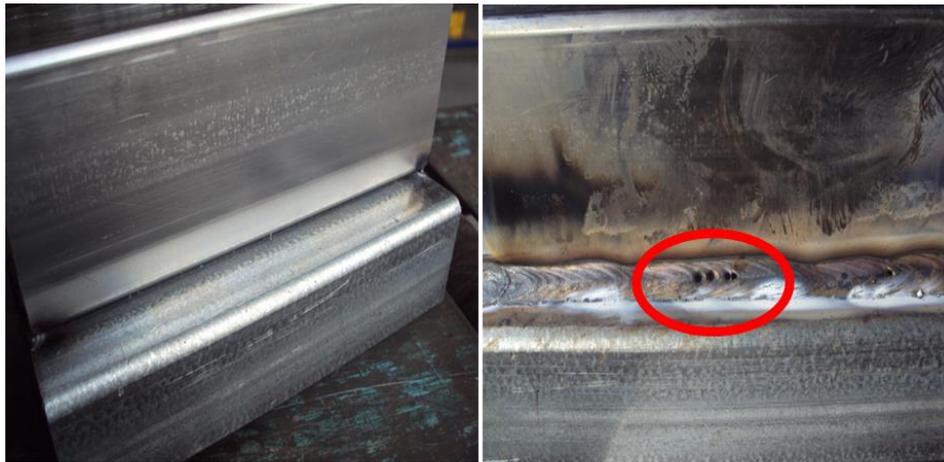
En la figura 4.6 se observa el resultado de la unión, la cual no refleja mucho chisporroteo, sin embargo sí existen poros en la unión, que de acuerdo con las tolerancias del estándar STD 5605,51 los poros son permisibles si cumplen con ciertas características.

Figura 4.6 Resultado de la unión de acero galvanizado e inoxidable.

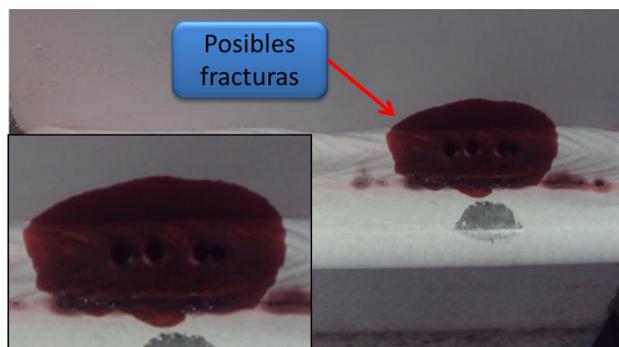
En la figura 4.9 sólo se confirma lo que anteriormente se realizó al analizar el estándar y la clase de la probeta realizada; en la prueba de líquidos penetrantes sólo se hacen más evidentes los posibles puntos de falla en la estructura, esto confirma que dicha unión puede presentar problemas estructurales de no realizarse un proceso especial para asegurar la unión.

Figura 4.9 Prueba no destructiva en probeta 1

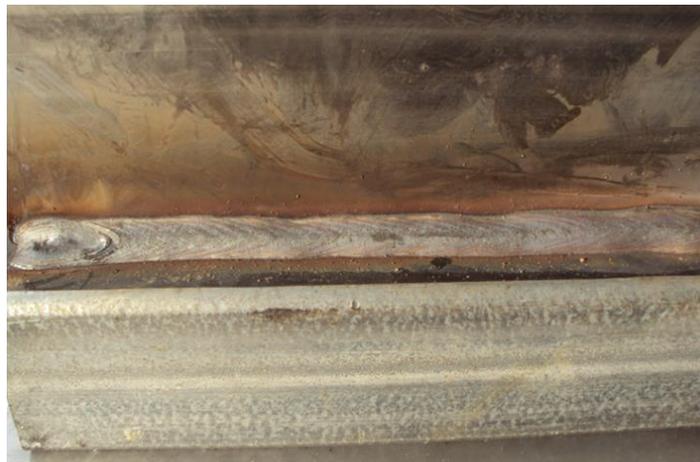
Los resultados observados en la figura 4.11 reflejan un cordón más uniforme y sin imperfecciones aparentes superficialmente, su calidad será comprobada con el mismo procedimiento descrito en la figura 4.4, con esto se tendrán las mismas condiciones de estudio entre pruebas y se analizará si en realidad la junta soldada cumple con las características requeridas por los estándares.

Figura 4.11 Resultado de la probeta 2

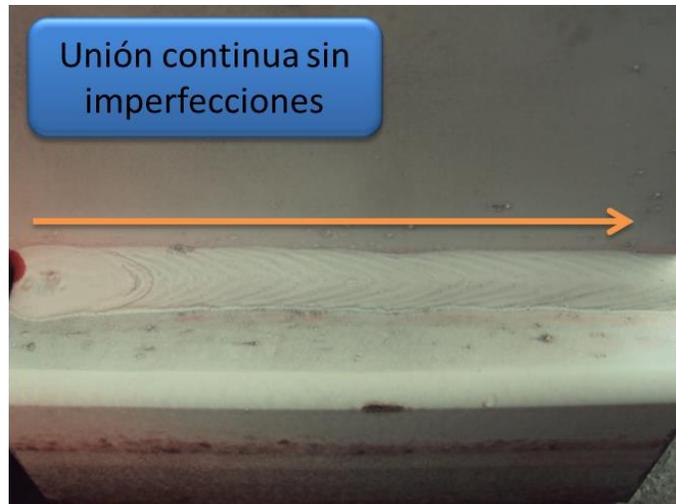
En la figura 4.12 se muestran los resultados de la prueba con líquidos penetrantes esto con el fin de reiterar la calidad de la misma; se observa que la unión presenta uniformidad, sin ningún tipo de imperfección, al no presentar algún indicio en rojo es indicativo de estar libre de posibles fracturas, la unión puede darse por validada y cumple con los requerimientos técnicos de los documentos internos de Volvo.

Figura 4.12 Prueba no destructiva en probeta 2
