TESIS QUE PARA OBTENER EL TÍTULO DE ARQUITECTO

ALEJANDRO RUIZ MORALES

MÉXICO D.F., CIUDAD UNIVERSITARIA.
OCTUBRE 2015.

REHABILITACIÓN DEL PATRIMONIO ARQUITECTÓNICO:
CASA DE CULTURA "LA PERULERA"
Colonia Tacuba, México D.F.

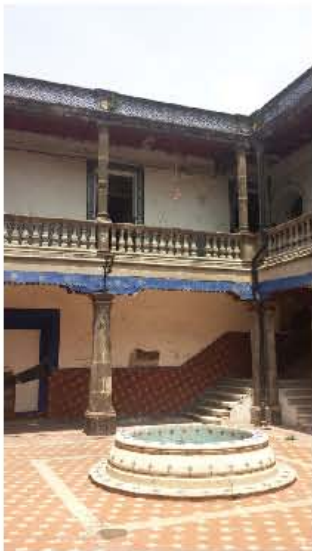
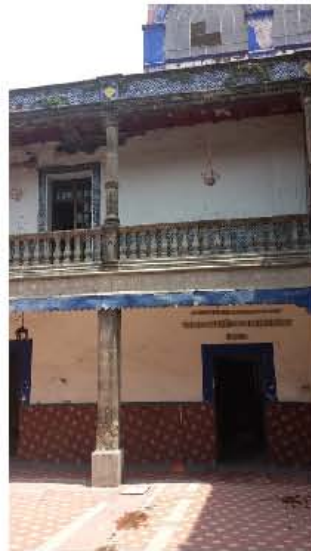
Imágenes tomadas en el interior del inmueble.

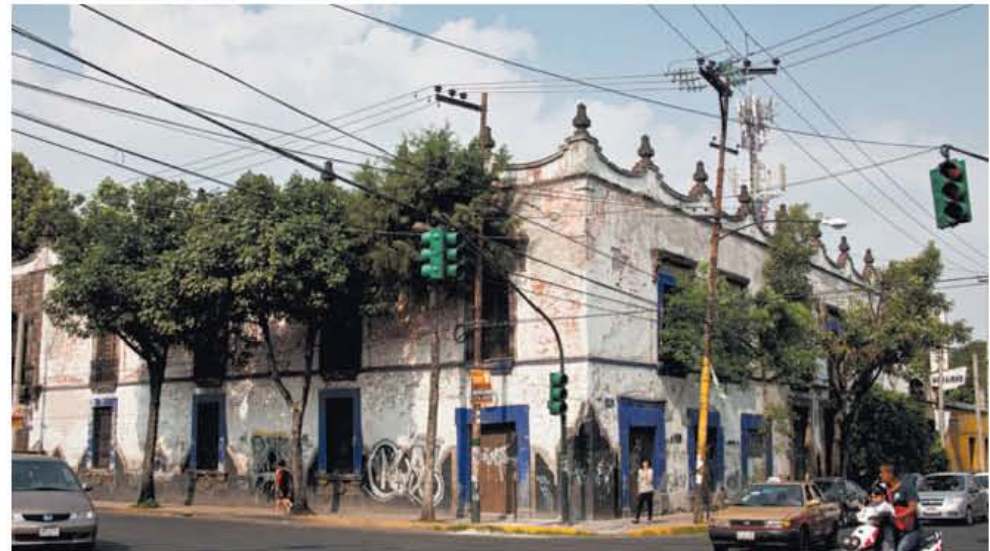
Vista exterior de la casa "La Perulera"

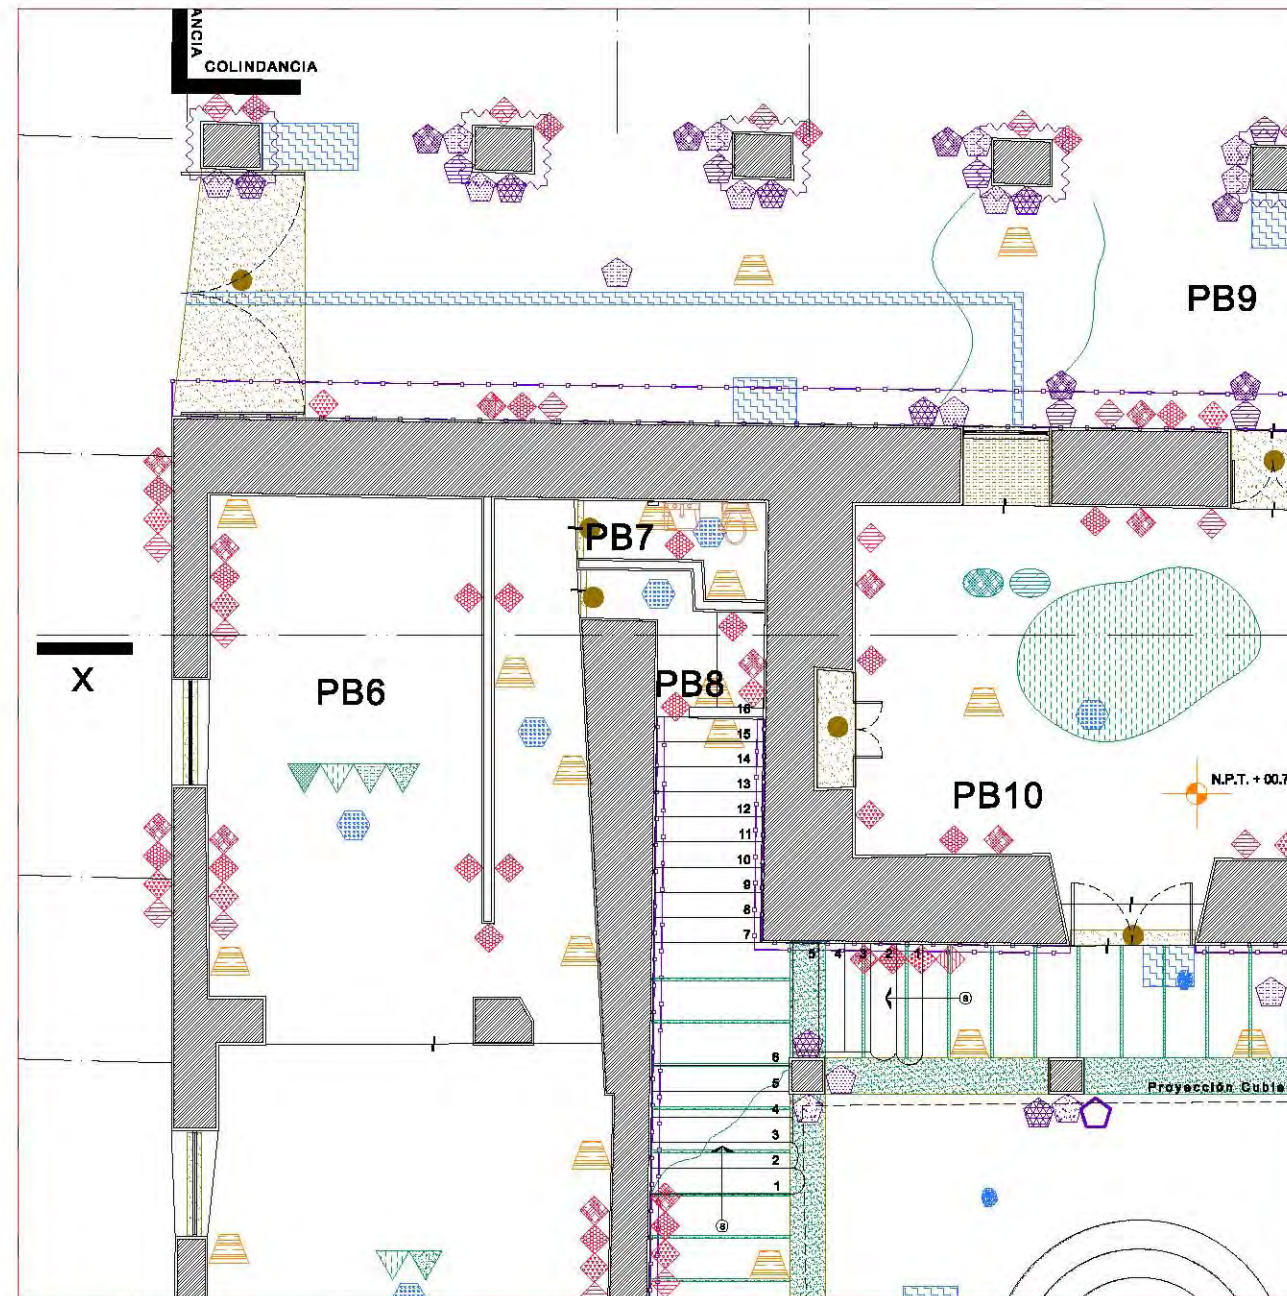
PLANO : LEVANTAMIENTO DE DETERIOROS

Muros	Pisos
<p>Capa pictórica en mal estado: desprendidos, faltantes</p> <p>Aplanados de materiales ajenos</p> <p>Aplanados en mal estado: disgregados, desprendidos, faltantes</p> <p>Grietas y fisuras en aplanados</p> <p>Grietas y fisuras en muros</p> <p>Eflorescencia de sales</p> <p>Presencia de flora mayor</p> <p>Capa de impermeabilizante en mal estado: desprendidos, faltantes</p>	<p>Pisos de pasta en mal estado: desprendidos, rotos, piezas faltantes</p> <p>Pisos de duela en mal estado: desprendidos, intemperizados, piezas faltantes</p> <p>Recubrimientos ajenos</p> <p>Desniveles en pisos</p> <p>Presencia de flora mayor</p>
Cubiertas	Entrepisos
<p>Aplanados en mal estado: disgregados, desprendidos, faltantes</p> <p>Filtraciones</p> <p>Grietas y fisuras en losas</p> <p>Vigas metálicas intemperizadas: pérdida capa pictórica, humedad, oxidación</p> <p>Vigas metálicas con problema estructural: flechadas</p> <p>Vigas de madera intemperizadas: pérdida capa pictórica, humedad, cárcoma</p> <p>Vigas de madera con problema estructural: flechadas, agrietadas, fracturadas</p> <p>Faltante de material de relleno en Terrado</p> <p>Presencia de flora mayor</p> <p>Capa de impermeabilizante en mal estado: desprendidos, faltantes</p>	<p>Aplanados en mal estado: disgregados, desprendidos, faltantes</p> <p>Filtraciones</p> <p>Grietas y fisuras en losas</p> <p>Vigas metálicas intemperizadas: pérdida capa pictórica, humedad, oxidación</p> <p>Vigas metálicas con problema estructural: flechadas</p> <p>Vigas de madera intemperizadas: pérdida capa pictórica, humedad, cárcoma</p> <p>Vigas de madera con problema estructural: flechadas, agrietadas, fracturadas</p> <p>Faltante de material de relleno en Terrado</p> <p>Presencia de flora mayor</p>

Plafones	Carpintería y herrería
<p>Plafón faltante</p> <p>Capa pictórica en mal estado: desprendidos, faltantes</p> <p>Plafones en mal estado: disgregados, desprendidos, faltantes</p> <p>Grietas y fisuras en plafones</p> <p>Plafón de material ajeno</p>	<p>Elementos metálicos intemperizados: pérdida recubrimiento, oxidación</p> <p>Elementos de madera intemperizados: pérdida recubrimiento, humedad, cárcoma</p> <p>Cristales dañados o faltantes</p> <p>Herrajes dañados o faltantes</p> <p>Faltante de elemento de madera</p>
Ornamentación	Ornamentación
<p>Manchas por: polvo, suciedad, microflora</p> <p>Pérdida de geometría por disgregación en material pétreo</p> <p>Remoldeos elaborados con materiales ajenos en material pétreo</p> <p>Elementos faltantes de material pétreo</p> <p>Pérdida de geometría: faltantes, grietas,</p> <p>Elementos faltantes en balaustrada de concreto armado</p> <p>Elementos ajenos: tablaroca, lambrín de madera, azulejo cerámico, loseta vinílica, clavos, pijas, etc</p> <p>Elementos metálicos intemperizados: pérdida recubrimiento, oxidación</p> <p>Elementos de madera intemperizados: pérdida recubrimiento, humedad, cárcoma</p> <p>Fuente de concreto: suciedad, grietas, pérdida de geometría, instalación hidráulica en desuso</p>	<p>Lambrines/zoolo de mosaico de pasta: disgregación de juntas, piezas desprendidas o faltantes</p> <p>Lambrines de mosaico de talavera: disgregación de juntas, piezas desprendidas o faltantes, pérdida de superficie vidriada</p> <p>Cartelas de mosaico de talavera: disgregación de juntas, piezas desprendidas o faltantes, pérdida de superficie vidriada</p> <p>Aplanados en mal estado: disgregados, desprendidos</p> <p>Recubrimientos en mal estado: pintura acrílica / vinílica / esmalte / barniz</p> <p>Pintura mural: desprendimiento de material base, pérdida de capa pictórica</p> <p>Vitrales: Suciedad, pérdida de elementos, cristales rotos</p>

Instalaciones
	<p>Instalaciones y equipos en desuso</p>

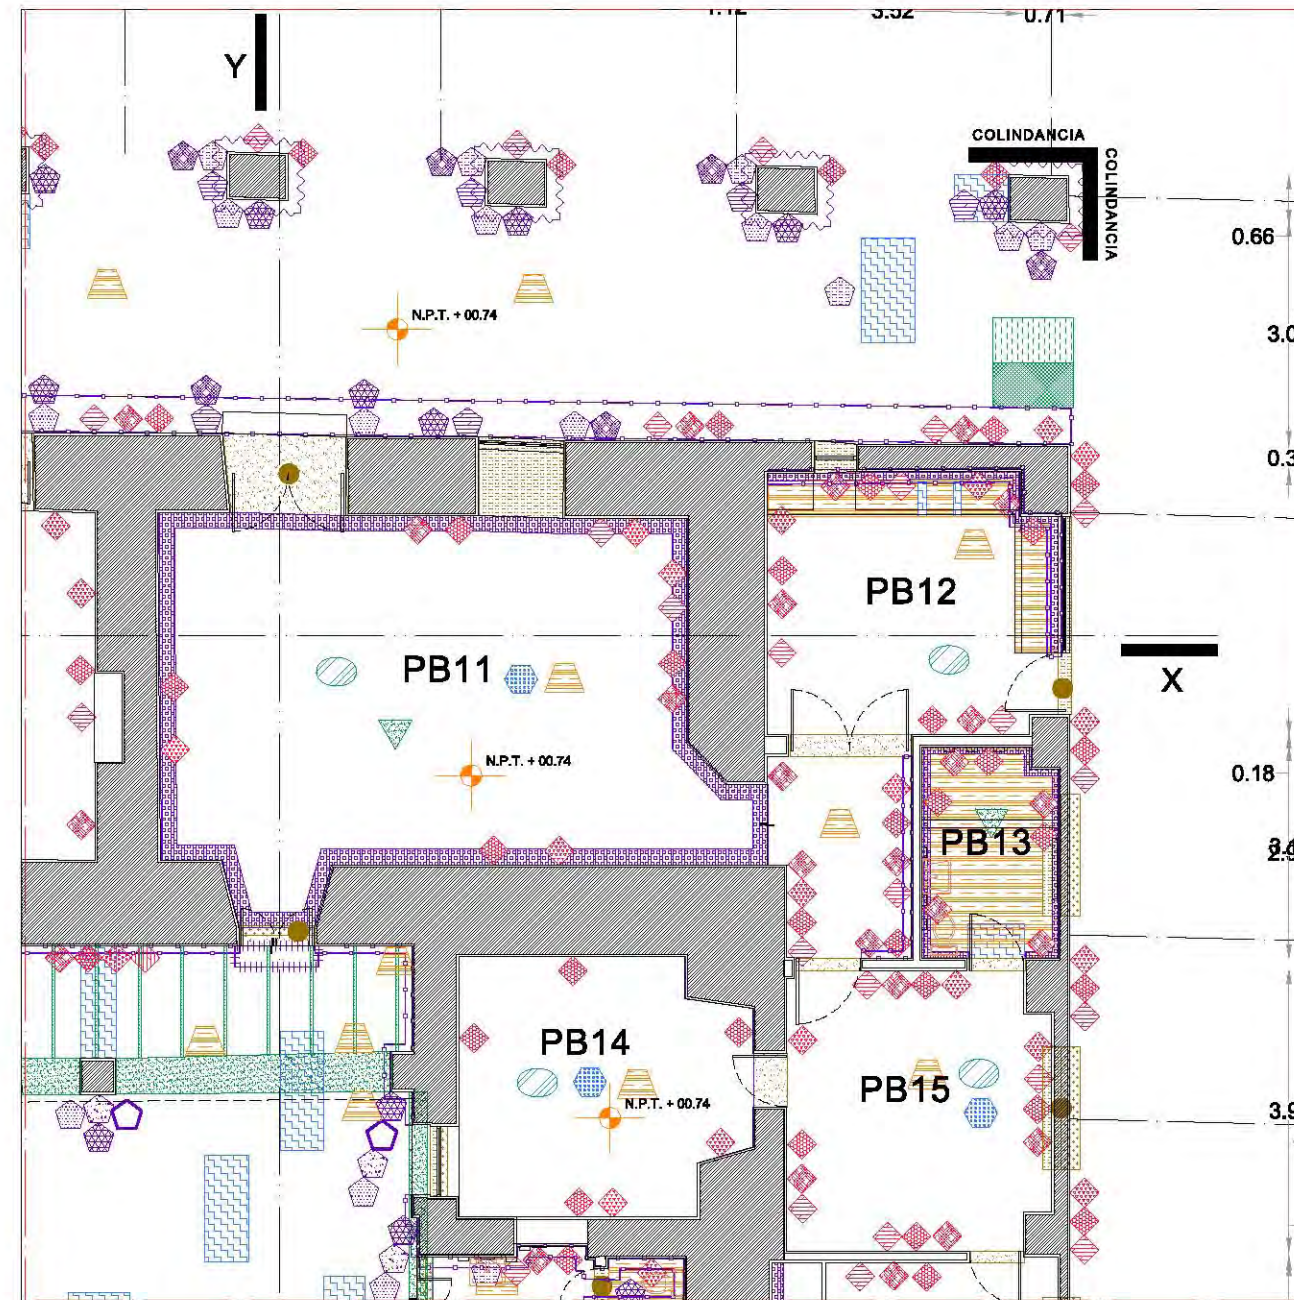
PLANO : LEVANTAMIENTO DE DETERIOROS

<p>Muros</p> <ul style="list-style-type: none"> Capa pictórica en mal estado: desprendidos, faltantes Aplanados de materiales ajenos Aplanados en mal estado: disgregados, desprendidos, faltantes Grietas y fisuras en aplanados Grietas y fisuras en muros Eflorescencia de sales Presencia de flora mayor Capa de impermeabilizante en mal estado: desprendidos, faltantes 	<p>Pisos</p> <ul style="list-style-type: none"> Pisos de pasta en mal estado: desprendidos, rotos, piezas faltantes Pisos de duela en mal estado: desprendidos, intemperizados, piezas faltantes Recubrimientos ajenos Desniveles en pisos Presencia de flora mayor
<p>Cubiertas</p> <ul style="list-style-type: none"> Aplanados en mal estado: disgregados, desprendidos, faltantes Filtraciones Grietas y fisuras en losas Vigas metálicas intemperizadas: pérdida capa pictórica, humedad, oxidación Vigas metálicas con problema estructural: flechadas Vigas de madera intemperizadas: pérdida capa pictórica, humedad, cárcoma Vigas de madera con problema estructural: flechadas, agrietadas, fracturadas Faltante de material de relleno en Terrado Presencia de flora mayor Capa de impermeabilizante en mal estado: desprendidos, faltantes 	<p>Entrepisos</p> <ul style="list-style-type: none"> Aplanados en mal estado: disgregados, desprendidos, faltantes Filtraciones Grietas y fisuras en losas Vigas metálicas intemperizadas: pérdida capa pictórica, humedad, oxidación Vigas metálicas con problema estructural: flechadas Vigas de madera intemperizadas: pérdida capa pictórica, humedad, cárcoma Vigas de madera con problema estructural: flechadas, agrietadas, fracturadas Faltante de material de relleno en Terrado Presencia de flora mayor

<p>Plafones</p> <ul style="list-style-type: none"> Plafón faltante Capa pictórica en mal estado: desprendidos, faltantes Plafones en mal estado: disgregados, desprendidos, faltantes Grietas y fisuras en plafones Plafón de material ajeno 	<p>Carpintería y herrería</p> <ul style="list-style-type: none"> Elementos metálicos intemperizados: pérdida recubrimiento, oxidación Elementos de madera intemperizados: pérdida recubrimiento, humedad, cárcoma Cristales dañados o faltantes Herrajes dañados o faltantes Faltante de elemento de madera
<p>Ornamentación</p> <ul style="list-style-type: none"> Manchas por: polvo, suciedad, microflora Pérdida de geometría por disgregación en material pétreo Remoldeos elaborados con materiales ajenos en material pétreo Elementos faltantes de material pétreo Pérdida de geometría: faltantes, grietas, Elementos faltantes en balaustrada de concreto armado Elementos ajenos: tablaroca, lambrín de madera, azulejo cerámico, loseta vinílica, clavos, pijas, etc Elementos metálicos intemperizados: pérdida recubrimiento, oxidación Elementos de madera intemperizados: pérdida recubrimiento, humedad, cárcoma Fuente de concreto: suciedad, grietas, pérdida de geometría, instalación hidráulica en desuso 	<p>Ornamentación</p> <ul style="list-style-type: none"> Lambrines/zoolo de mosaico de pasta: disgregación de juntas, piezas desprendidas o faltantes Lambrines de mosaico de talavera: disgregación de juntas, piezas desprendidas o faltantes, pérdida de superficie vidriada Cartelas de mosaico de talavera: disgregación de juntas, piezas desprendidas o faltantes, pérdida de superficie vidriada Aplanados en mal estado: disgregados, desprendidos Recubrimientos en mal estado: pintura acrílica / vinílica / esmalte / barniz Pintura mural: desprendimiento de material base, pérdida de capa pictórica Vitales: Suciedad, pérdida de elementos, cristales rotos <p>Instalaciones</p> <ul style="list-style-type: none"> Instalaciones y equipos en desuso

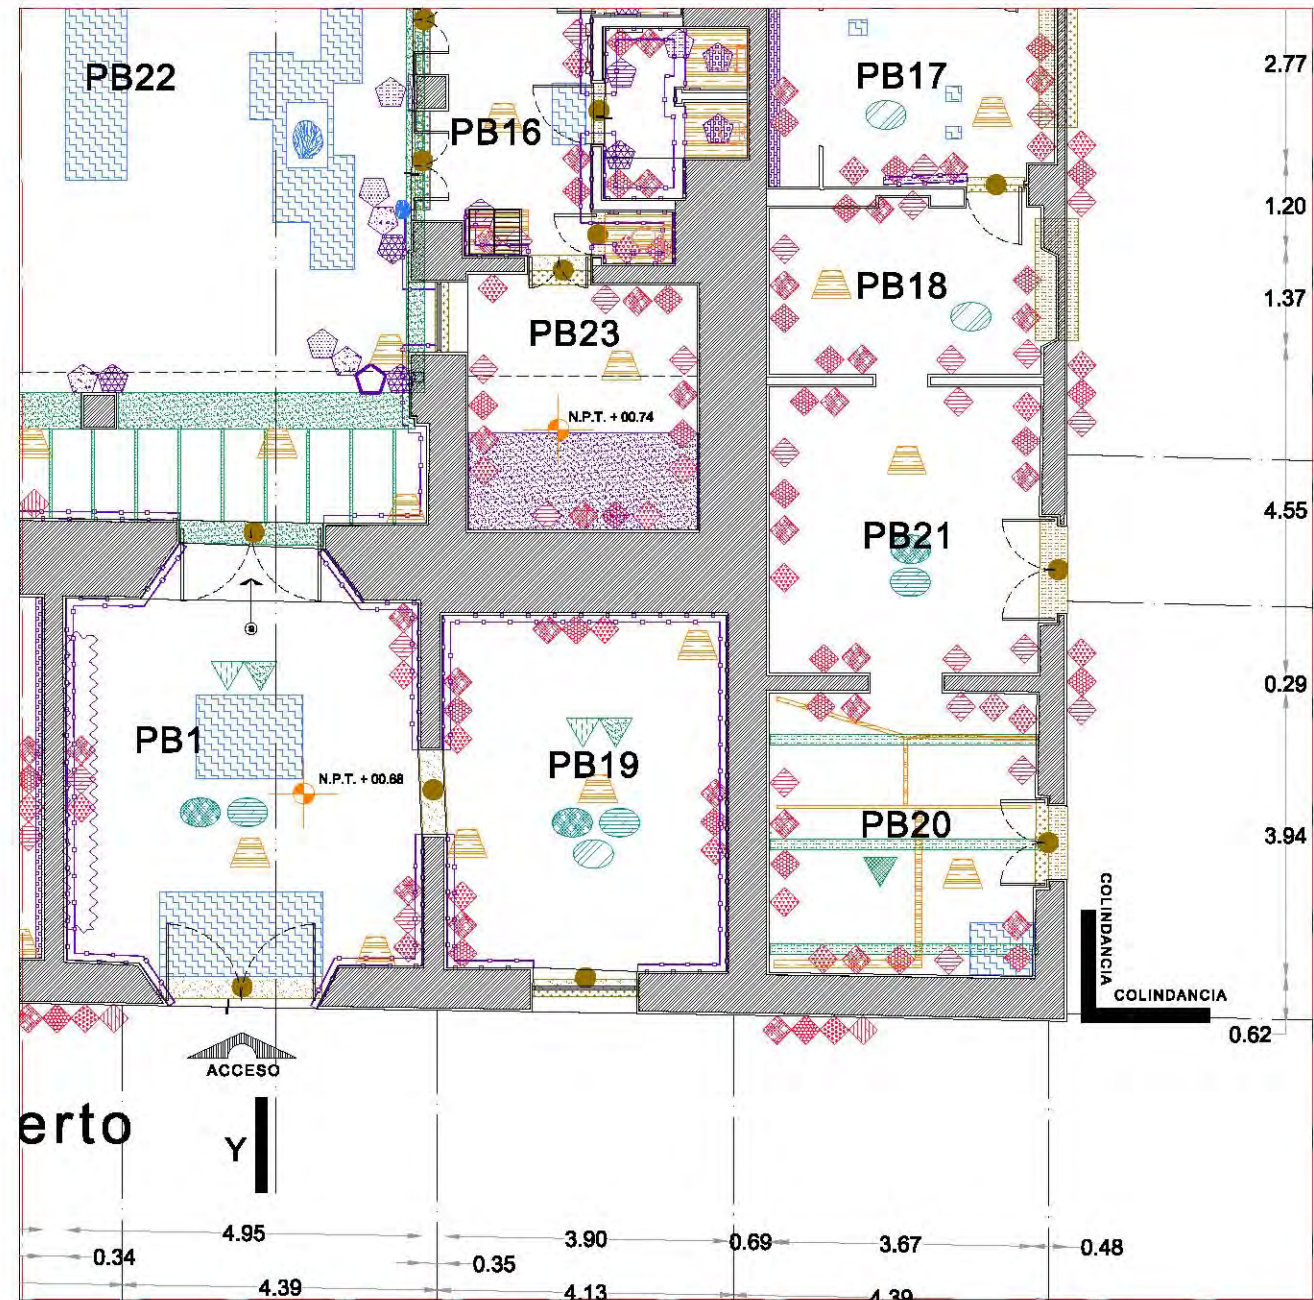
UBICACION	
CALLE FELIPE CARRILLO PUERTO No. 445 ESQ. GOLFO DE ADEN, COLONIA TACUBA, DELEGACIÓN MIGUEL HIDALGO MÉXICO, D.F.	
PLANO :	LEVANTAMIENTO DE DETERIOROS
FECHA:	ABRIL 2015
PLANO	PLANTA BAJA
SCALE	DE-1.3 1:100

<p>Muros</p> <ul style="list-style-type: none"> Capa pictórica en mal estado: desprendidos, faltantes Aplanados de materiales ajenos Aplanados en mal estado: disgregados, desprendidos, faltantes Grietas y fisuras en aplanados Grietas y fisuras en muros Eflorescencia de sales Presencia de flora mayor Capa de impermeabilizante en mal estado: desprendidos, faltantes 	<p>Pisos</p> <ul style="list-style-type: none"> Pisos de pasta en mal estado: desprendidos, rotos, piezas faltantes Pisos de duela en mal estado: desprendidos, intemperizados, piezas faltantes Recubrimientos ajenos Desniveles en pisos Presencia de flora mayor
<p>Cubiertas</p> <ul style="list-style-type: none"> Aplanados en mal estado: disgregados, desprendidos, faltantes Filtraciones Grietas y fisuras en losas Vigas metálicas intemperizadas: pérdida capa pictórica, humedad, oxidación Vigas metálicas con problema estructural: flechadas Vigas de madera intemperizadas: pérdida capa pictórica, humedad, cárcoma Vigas de madera con problema estructural: flechadas, agrietadas, fracturadas Faltante de material de relleno en Terrado Presencia de flora mayor Capa de impermeabilizante en mal estado: desprendidos, faltantes 	<p>Entrepisos</p> <ul style="list-style-type: none"> Aplanados en mal estado: disgregados, desprendidos, faltantes Filtraciones Grietas y fisuras en losas Vigas metálicas intemperizadas: pérdida capa pictórica, humedad, oxidación Vigas metálicas con problema estructural: flechadas Vigas de madera intemperizadas: pérdida capa pictórica, humedad, cárcoma Vigas de madera con problema estructural: flechadas, agrietadas, fracturadas Faltante de material de relleno en Terrado Presencia de flora mayor

<p>Plafones</p> <ul style="list-style-type: none"> Plafón faltante Capa pictórica en mal estado: desprendidos, faltantes Plafones en mal estado: disgregados, desprendidos, faltantes Grietas y fisuras en plafones Plafón de material ajeno 	<p>Carpintería y herrería</p> <ul style="list-style-type: none"> Elementos metálicos intemperizados: pérdida recubrimiento, oxidación Elementos de madera intemperizados: pérdida recubrimiento, humedad, cárcoma Cristales dañados o faltantes Herrajes dañados o faltantes Faltante de elemento de madera
<p>Ornamentación</p> <ul style="list-style-type: none"> Manchas por: polvo, suciedad, microflora Pérdida de geometría por disgregación en material pétreo Remoldeos elaborados con materiales ajenos en material pétreo Elementos faltantes de material pétreo Pérdida de geometría: faltantes, grietas, Elementos faltantes en balaustrada de concreto armado Elementos ajenos: tablaroca, lambrín de madera, azulejo cerámico, loseta vinílica, clavos, pijas, etc Elementos metálicos intemperizados: pérdida recubrimiento, oxidación Elementos de madera intemperizados: pérdida recubrimiento, humedad, cárcoma Fuente de concreto: suciedad, grietas, pérdida de geometría, instalación hidráulica en desuso 	<p>Ornamentación</p> <ul style="list-style-type: none"> Lambrines/zoolo de mosaico de pasta: disgregación de juntas, piezas desprendidas o faltantes Lambrines de mosaico de talavera: disgregación de juntas, piezas desprendidas o faltantes, pérdida de superficie vidriada Cartelas de mosaico de talavera: disgregación de juntas, piezas desprendidas o faltantes, pérdida de superficie vidriada Aplanados en mal estado: disgregados, desprendidos Recubrimientos en mal estado: pintura acrílica / vinílica / esmalte / barniz Pintura mural: desprendimiento de material base, pérdida de capa pictórica Vitrales: Suciedad, pérdida de elementos, cristales rotos <p>Instalaciones</p> <ul style="list-style-type: none"> Instalaciones y equipos en desuso
