**UNIVERSIDAD NACIONAL AUTÓNOMA DE MÉXICO**

**“GENERACIÓN DE UNA BASE DE DATOS SOBRE LOS  
DAÑOS REGISTRADOS EN CONSTRUCCIONES POR  
EFECTOS DE SISMOS OCURRIDOS EN LA CIUDAD DE  
MÉXICO, INTEGRADA EN UN SISTEMA DE  
INFORMACIÓN GEOGRÁFICA”**

**TESIS**

Noviembre 2015

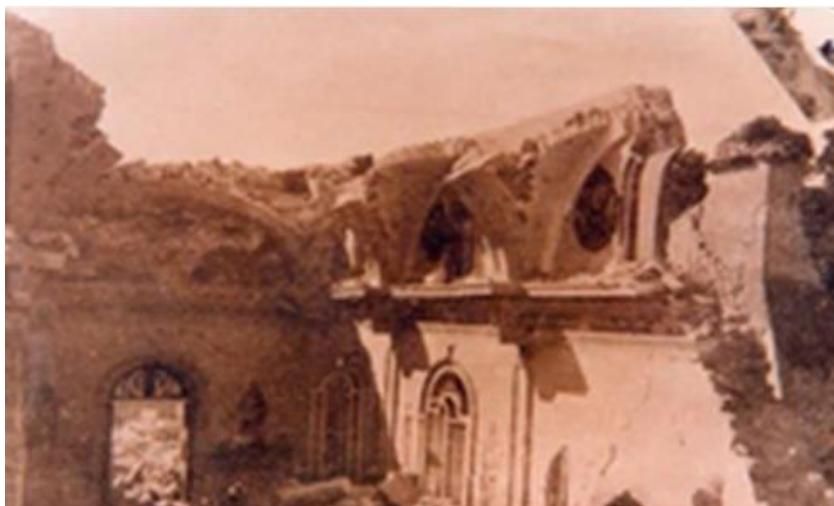
*Figura 1.2 Iglesia de Acambay destruida por el sismo (ERN, 2012)*

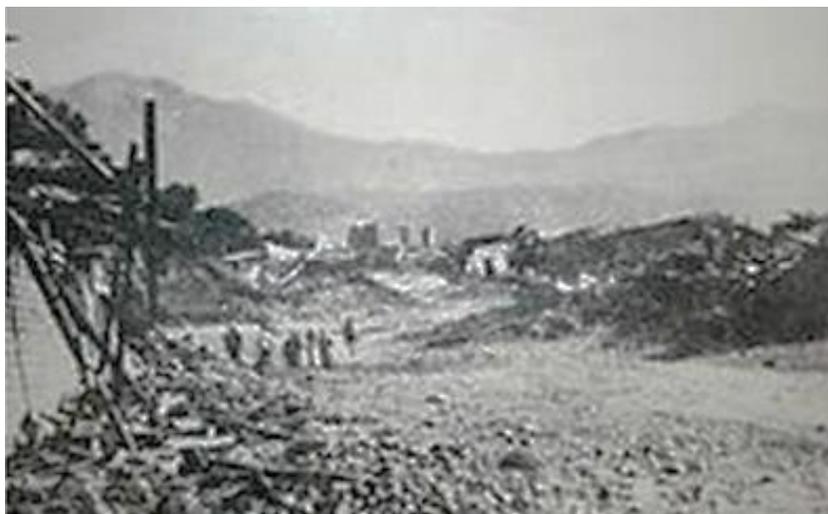
*Figura 1.3 Vista del pueblo de Acambay después del sismo (ERN, 2012)*

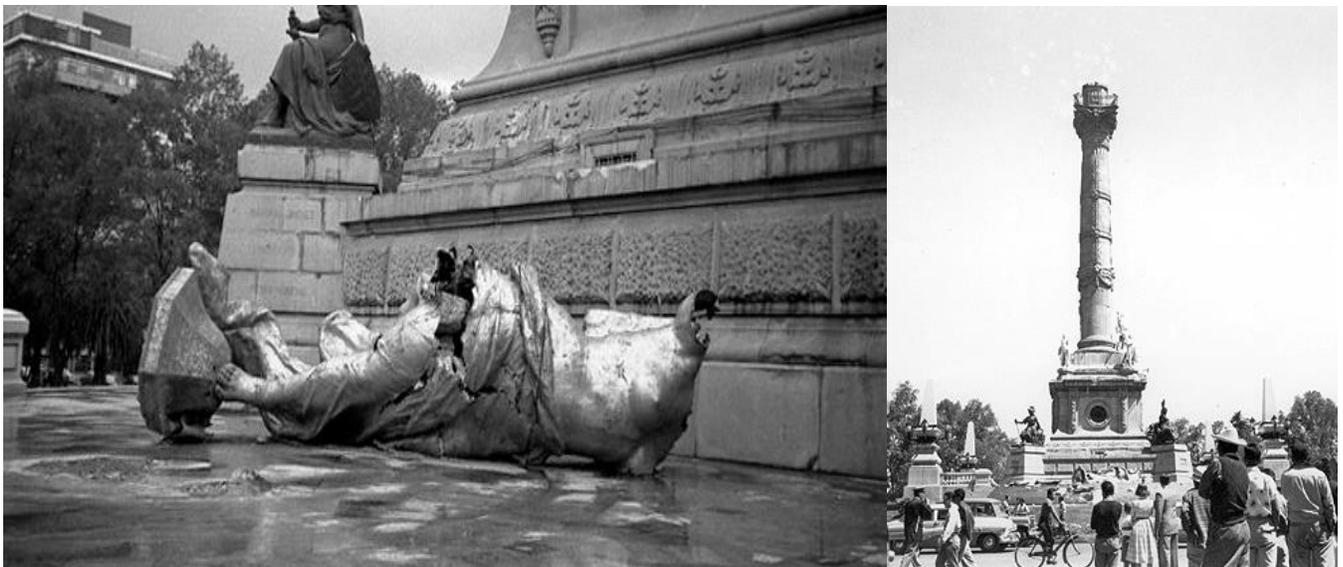
Una de las consecuencias más conocidas de este temblor fue el del Monumento a la Independencia, ya que la estatua de la Victoria Alada se desprendió de la columna honoraria y cayó al suelo. En la Figura 2.1 se observa la estatua en el suelo que al cabo de un año sería totalmente reconstruida y devuelta a su lugar. Precisamente por el acontecimiento anterior el sismo del 28 de julio de 1957 el sismo es comúnmente conocido como: “El Temblor del Ángel”.

Figura 2.1 Estatua de la Victoria Alada del Monumento a la Independencia se viene abajo por el sismo. (Aguirre Botello, 2011)

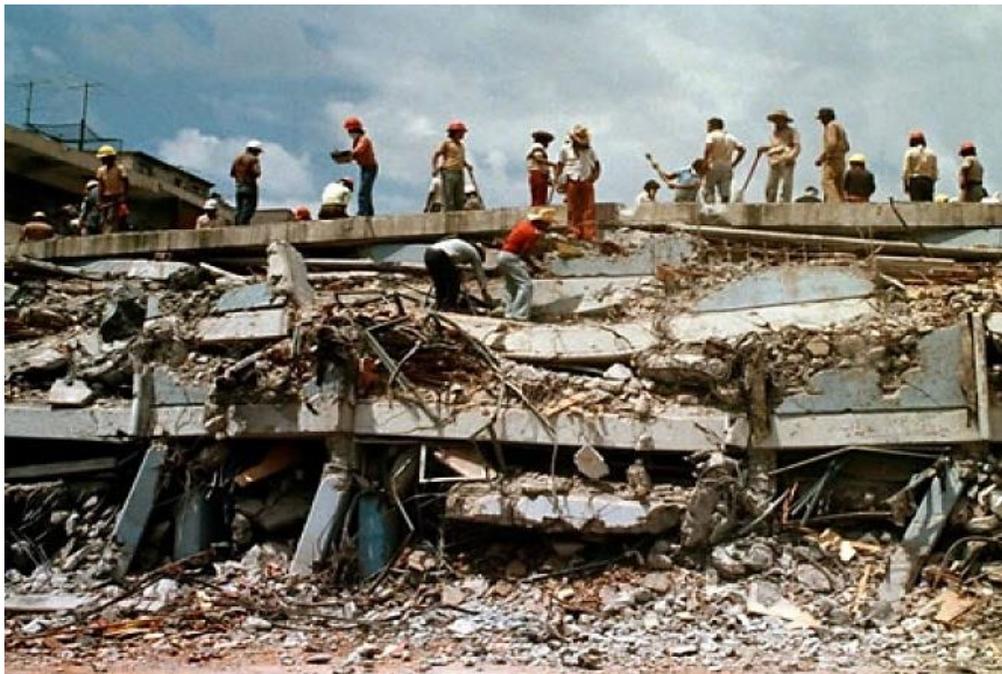
Figura 3.1 Edificio “E” de la Universidad Iberoamericana colapsado el 14 de marzo de 1979

Las estructuras no resintieron tanto los estragos causados por este sismo en comparación del sismo de 1957, pero con un colapso total demasiado inesperado especialmente por la zona, el de la Universidad Iberoamericana, fue tan importante que la atención se enfocó sólo en dicha noticia, omitiendo varios importantes en diferentes inmuebles de la ciudad. El número de edificios en los que se encontró un daño estructural verdaderamente de gravedad fue reducido, en general el sismo causó daños a edificios abarcando en su mayoría el daño estructural leve, donde predominaron los casos que presentaron pequeñas fisuras en las vigas, las que indicaban que se había sobrepasado la resistencia a la tensión del concreto y que el acero de refuerzo terminó absorbiendo los esfuerzos; y grietas diagonales principalmente en muros divisorios, a excepción de algunos muros de carga. En otros casos el daño era muy localizado debido al choque entre edificios sin llegar a ser de importancia pero un gran síntoma de que no se cumplían los requisitos de rigidez y de separación que establecía el reglamento.

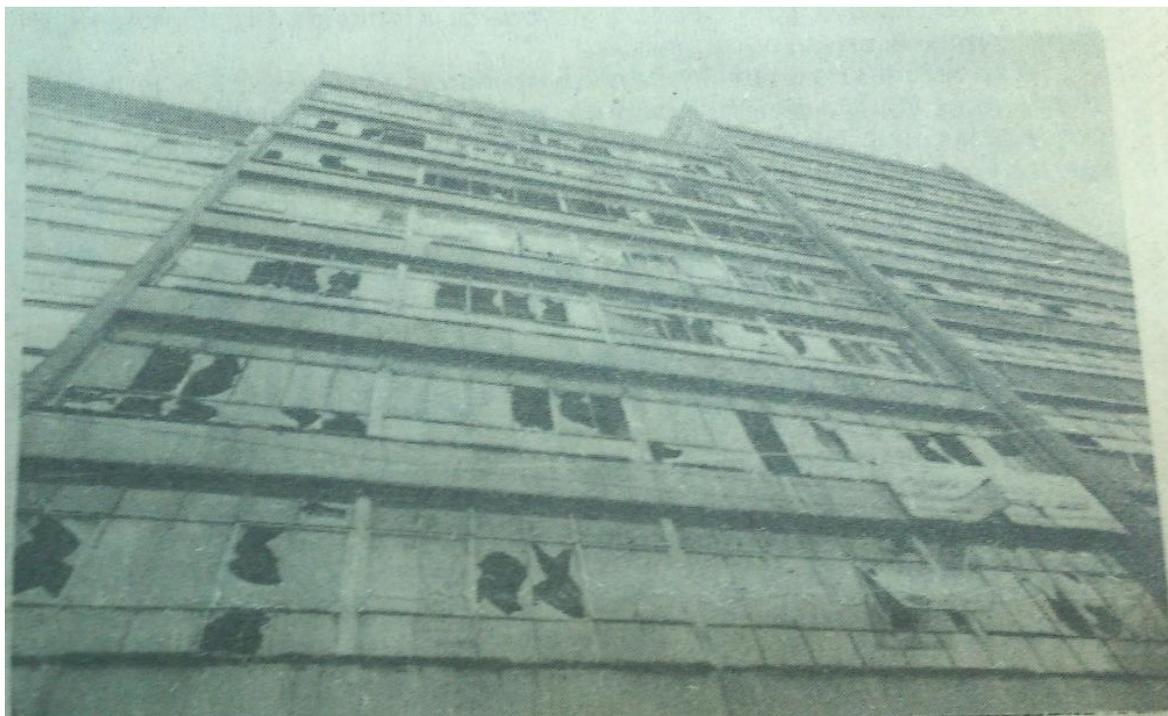
*Figura C.1 "79-13" y "79-14" - Bucareli #20 y #22 (El Universal, 1979)*

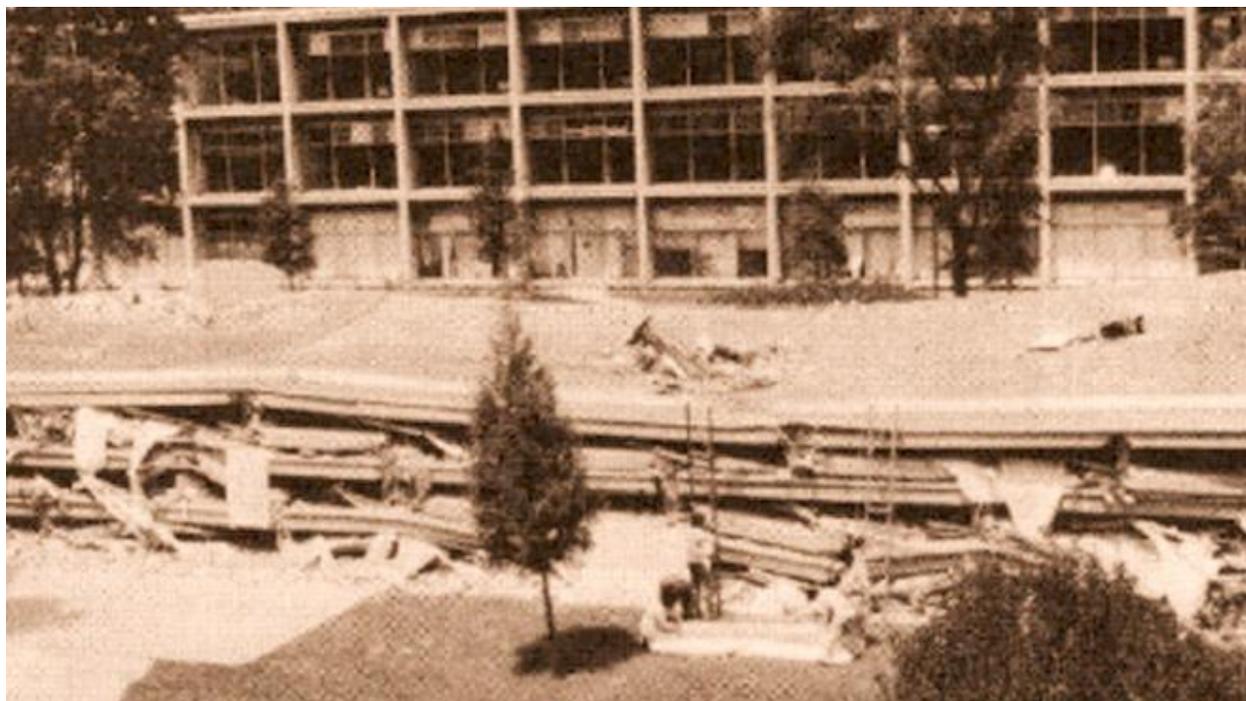
*Figura C.2 "79-01" - IBERO, Anexo "E" al frente y atrás edificio principal (El Nacional, 1979)*

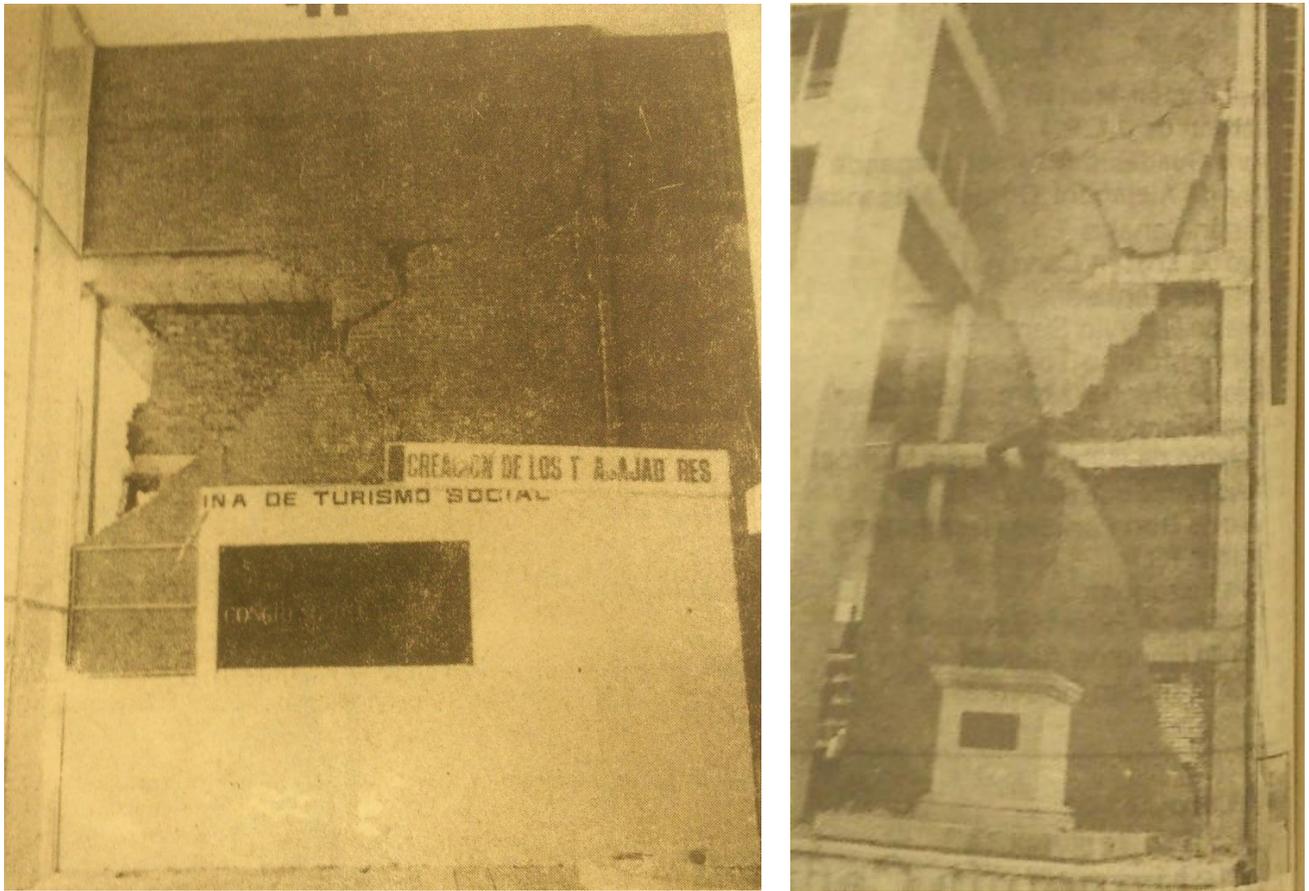
Figura C.4 "79-18" - El nuevo edificio del Congreso del Trabajo con graves daños. (El Universal, 1979)

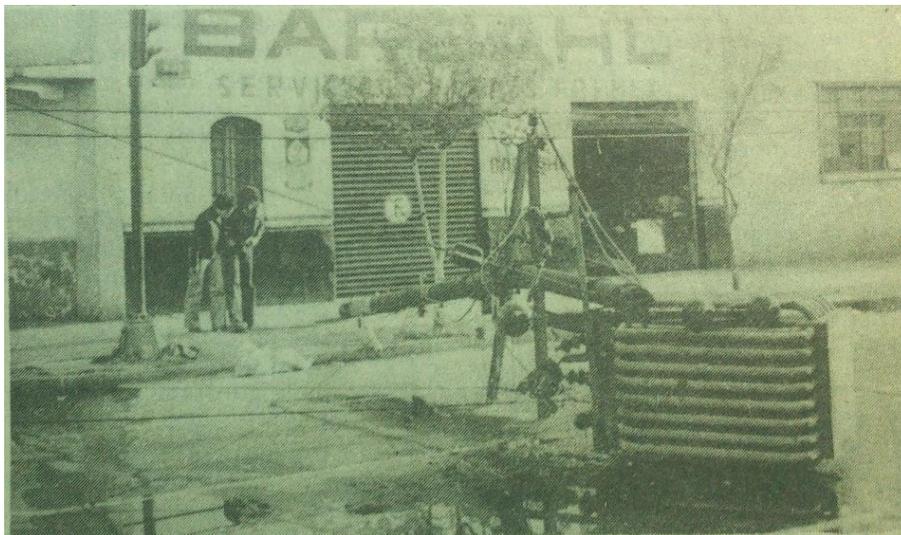
Figura C.5 "79-15" - Un transformador eléctrico se viene abajo y daña red eléctrica. (El Universal, 1979)

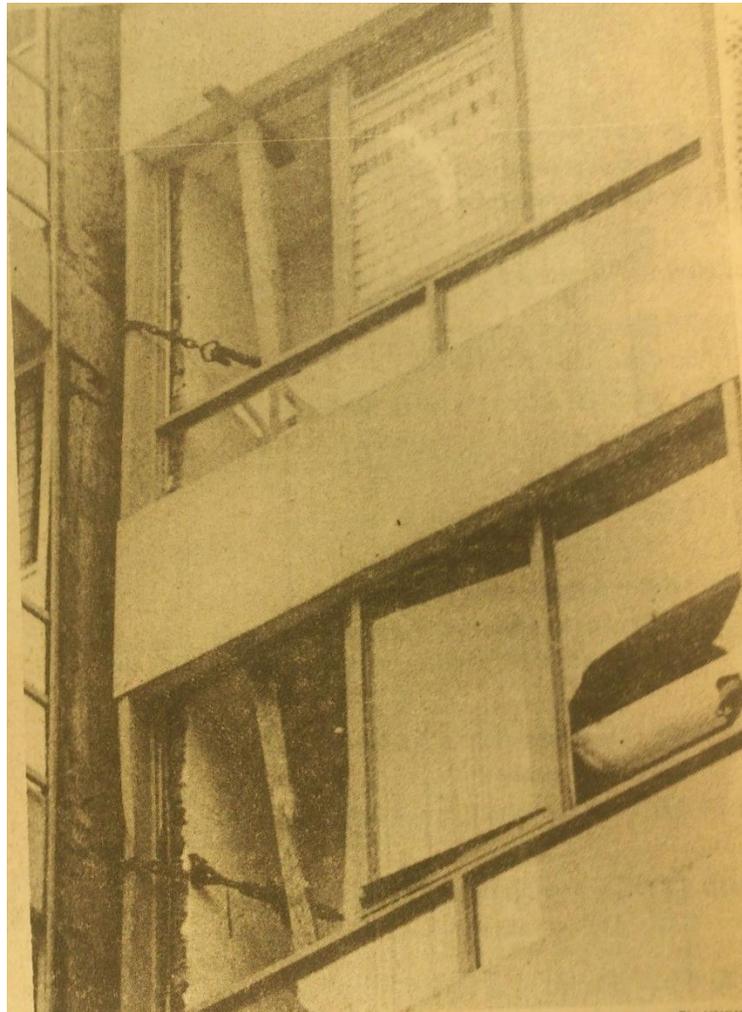
Figura C.6 “79-22” - Banco Obrero sujetado con cadenas para evitar más inclinación. (El Universal, 1979)

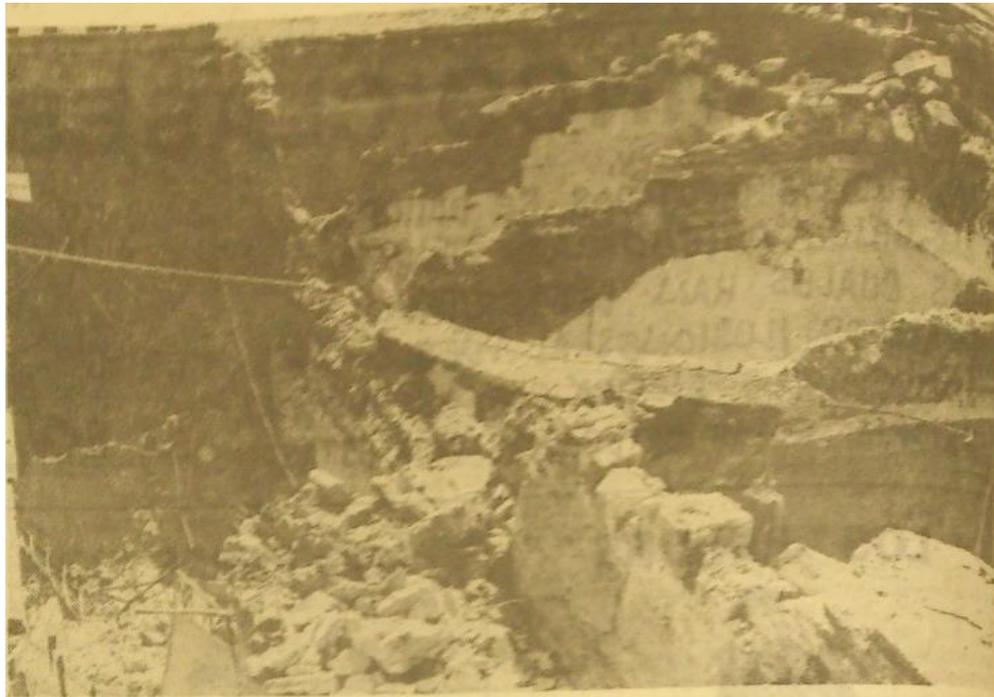
Figura C.10 "79-02" - La vecindad de Manuel Doblado y Eje 1 Norte colapsó totalmente. (Novedades, 1979)

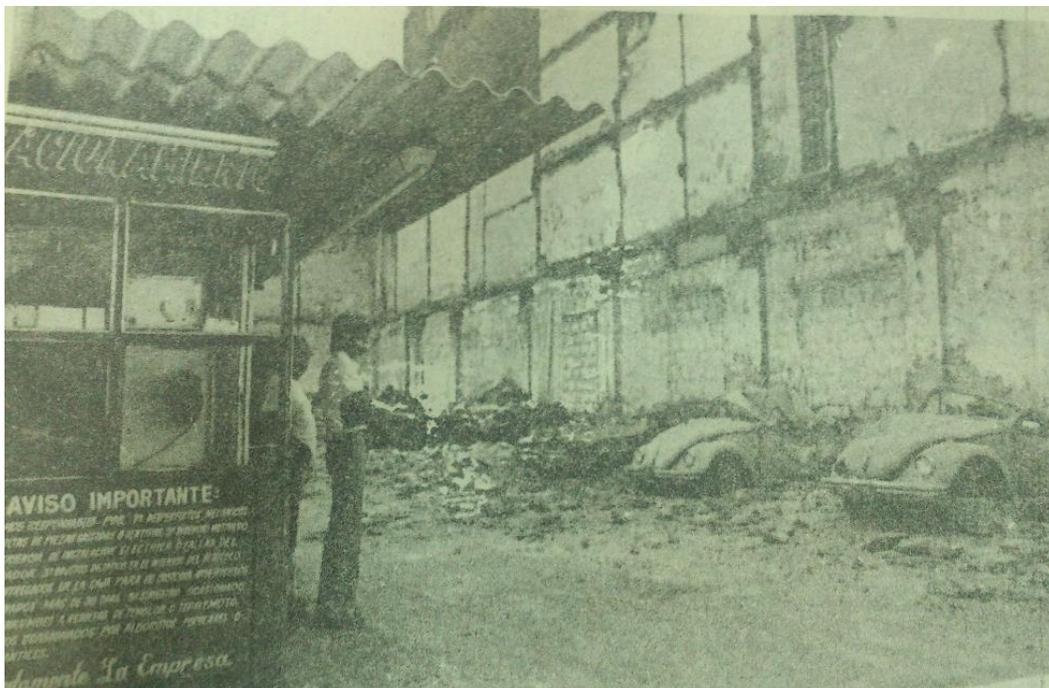
Figura C.11 "79-11" – Barda de estacionamiento se derrumba y aplasta vehículos (El Nacional, 1979)

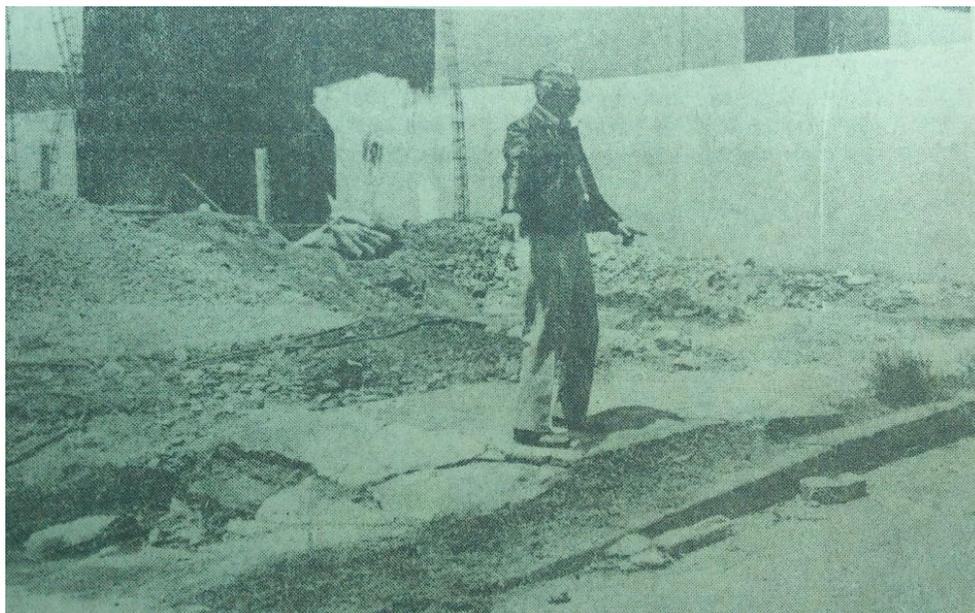
Figura C.13 En el predio de una futura construcción se rompió la banqueta (El Nacional, 1979)

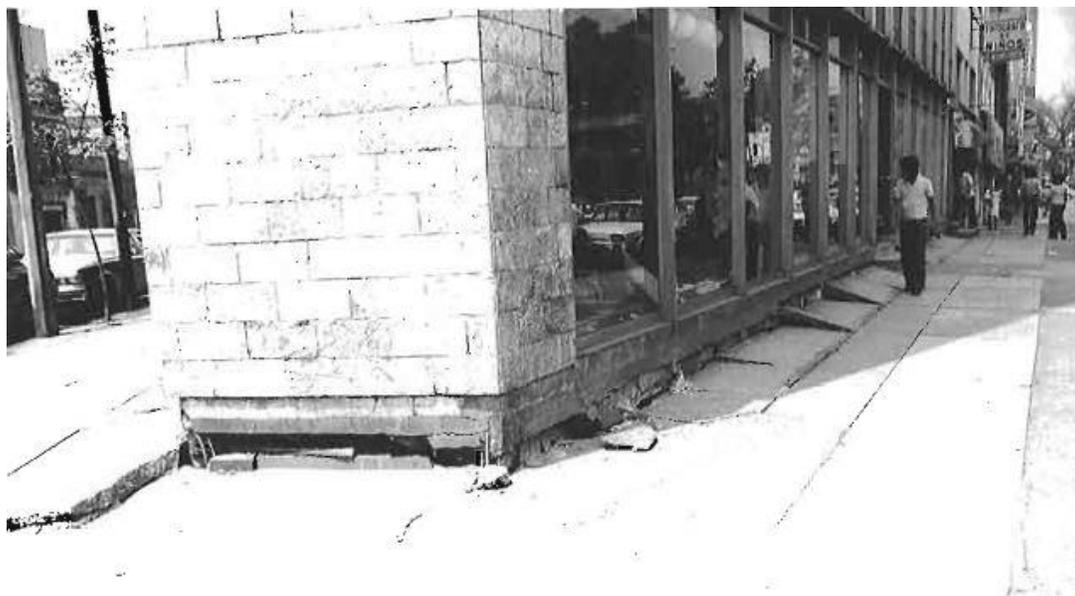
Figura C.14 "79m-A4" – Oficinas en insurgentes con problemas en la cimentación. (Meli, 1979)

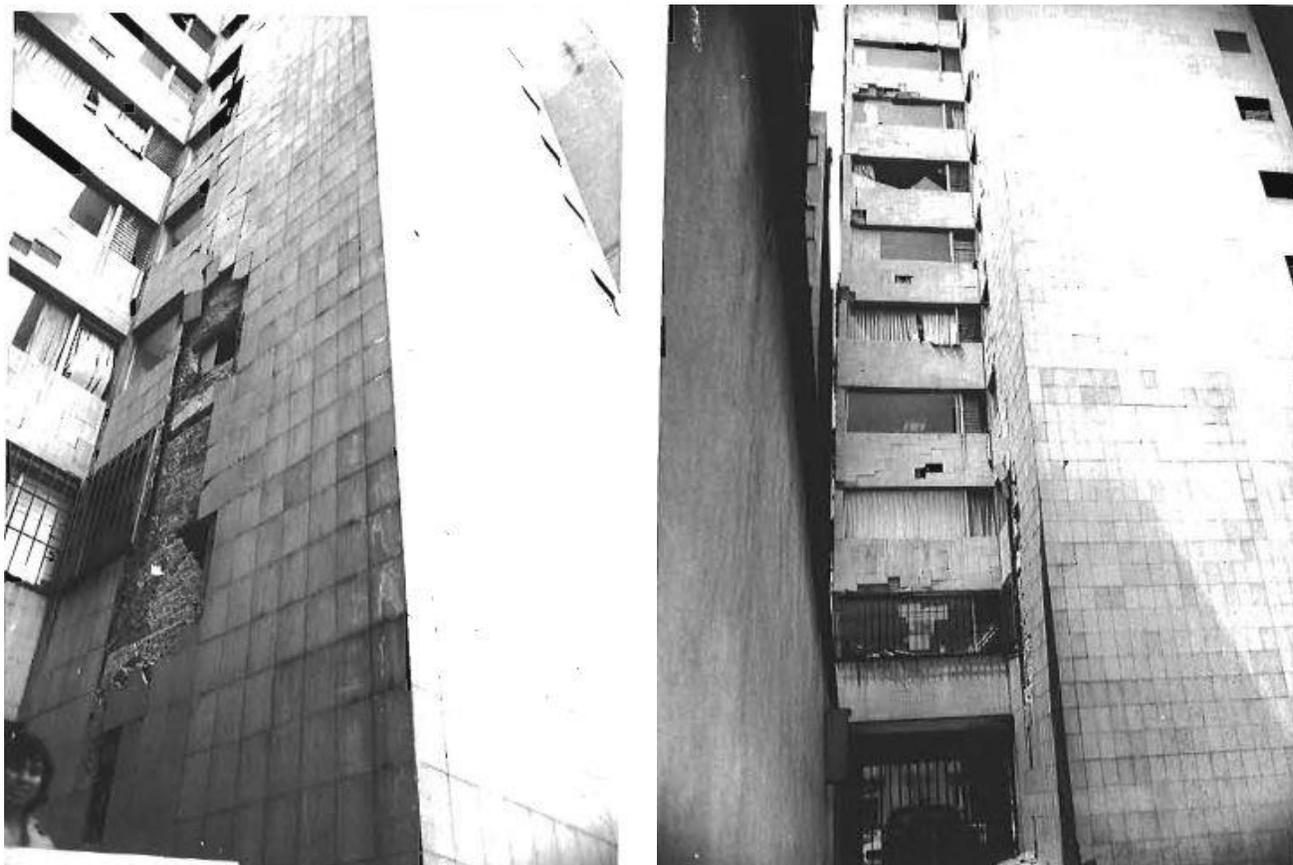
Figura C.15 "79m-A8" – Edificio de 13 niveles con daños en muros. (Meli, 1979)

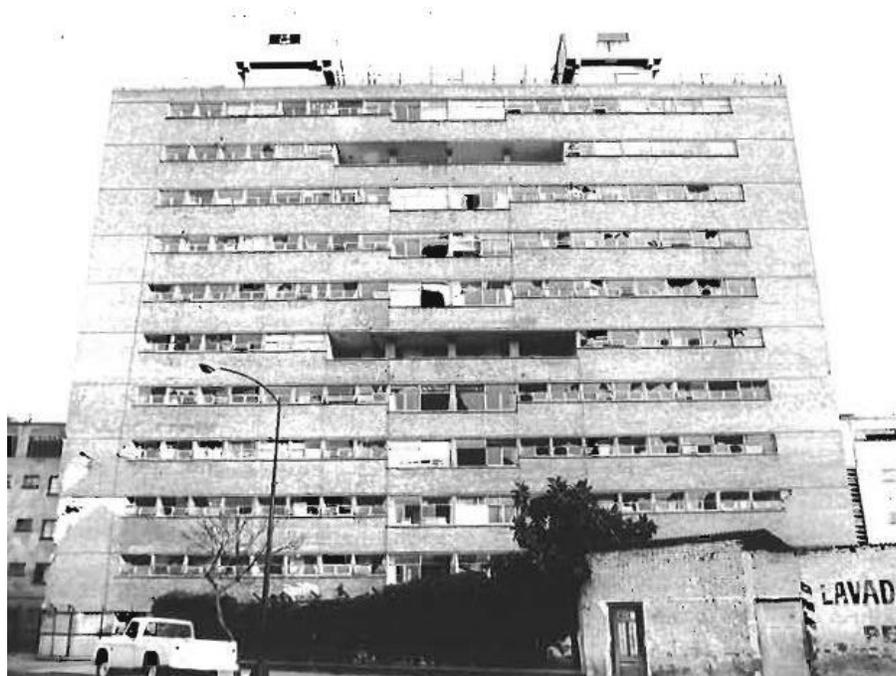
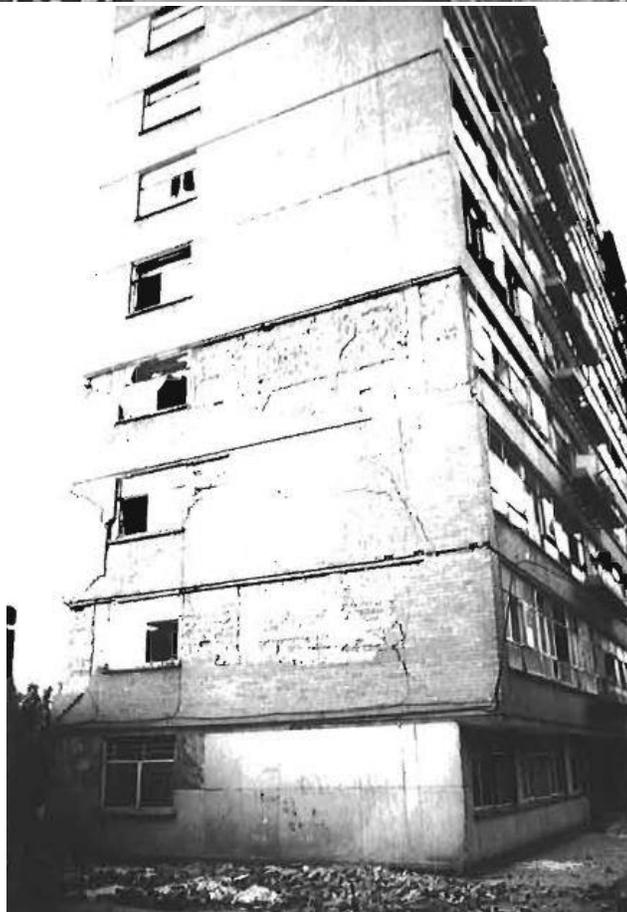
*Figura C.16 "79m-C1" – Departamentos desalojados, fracturas de gravedad. (Meli, 1979)*

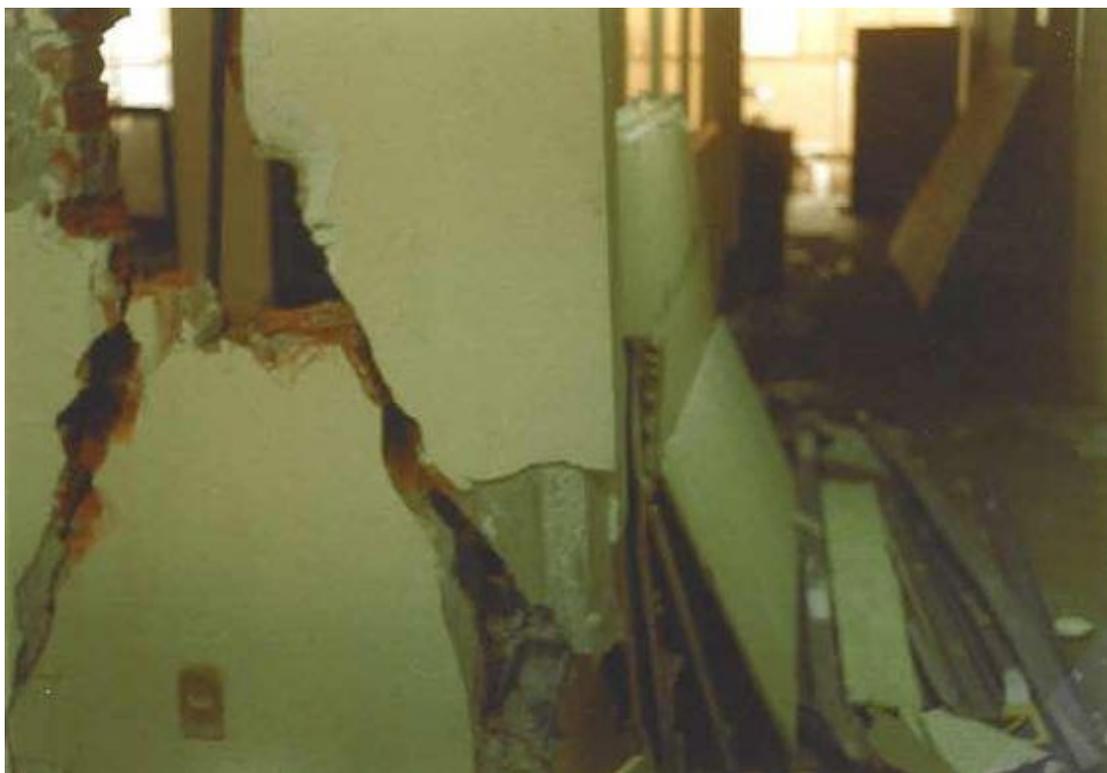
*Figura C.17 "79m-C3" – Muros destruidos y castillos fracturados en el teatro y oficinas. (Meli, 1979)*

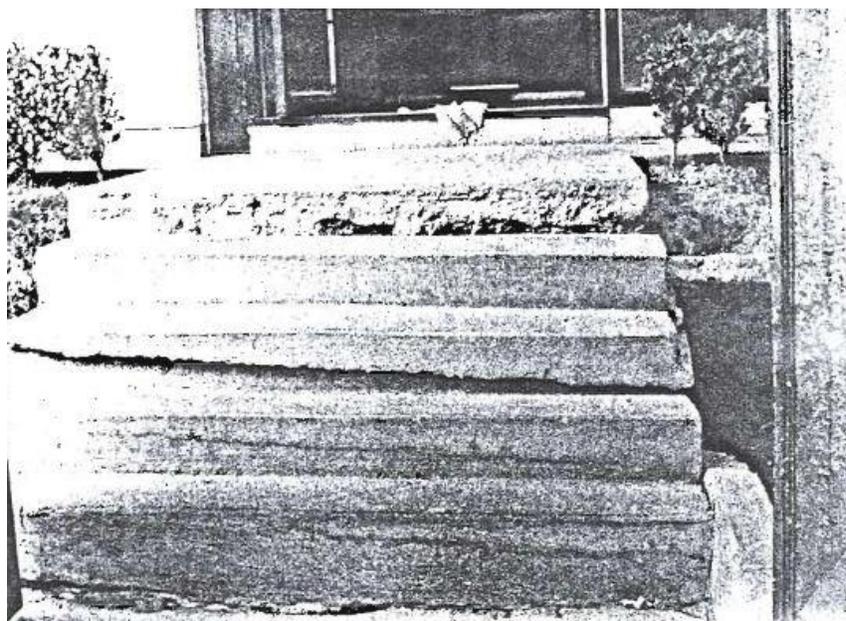
*Figura C.18 "79m-C7" – El terreno circundante se asentó y se fractura escalera. (Meli, 1979)*

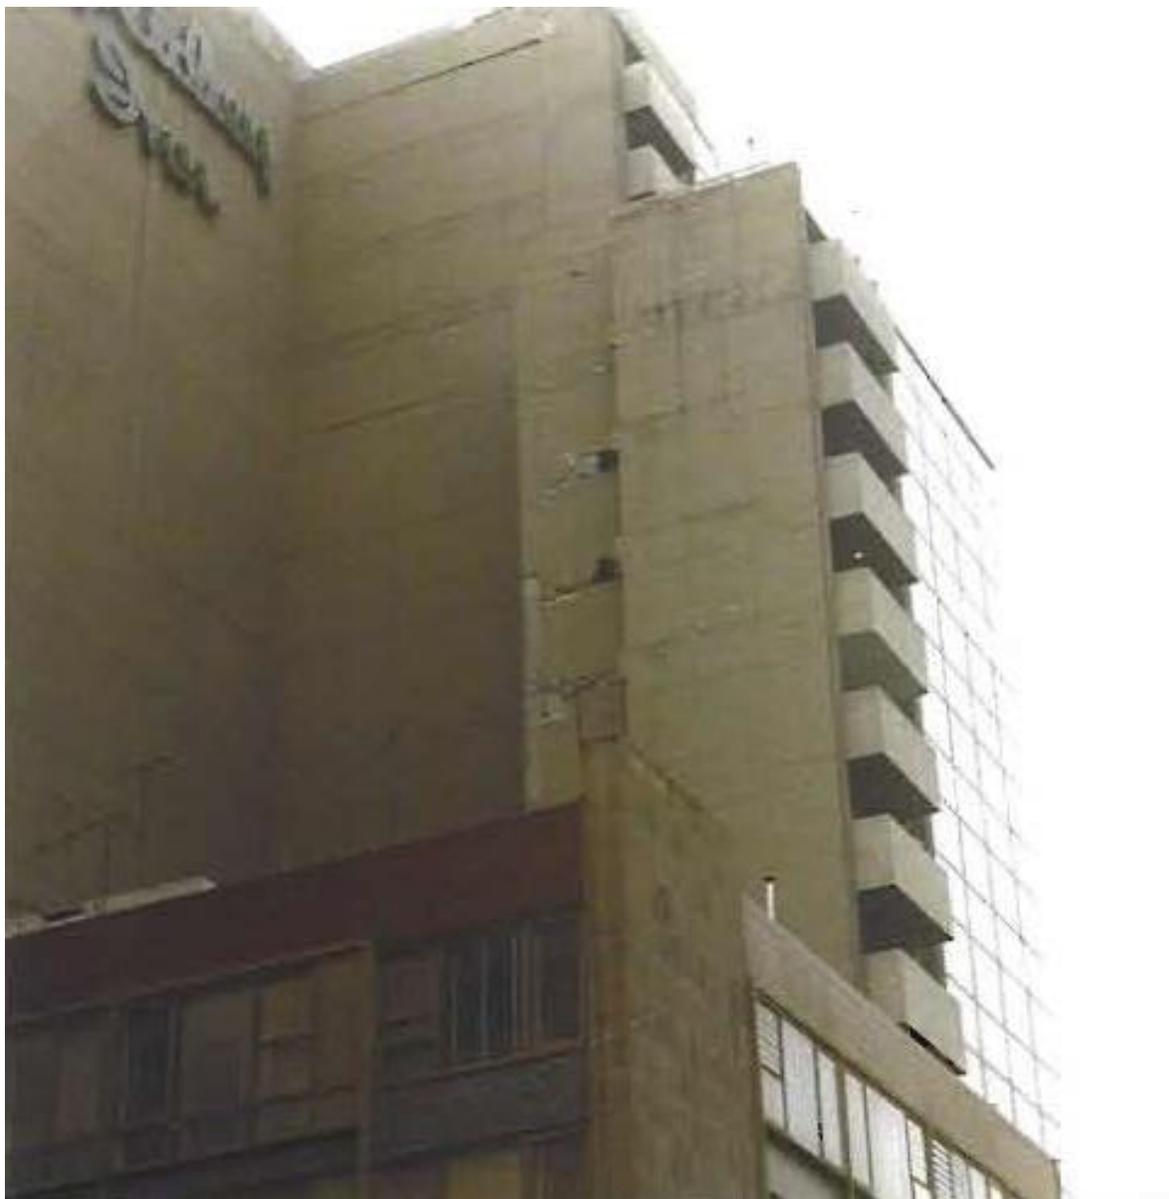
*Figura C.19 "79m-C12" – Hotel Holiday Inn con daños no estructurales fuertes. (Meli, 1979)*

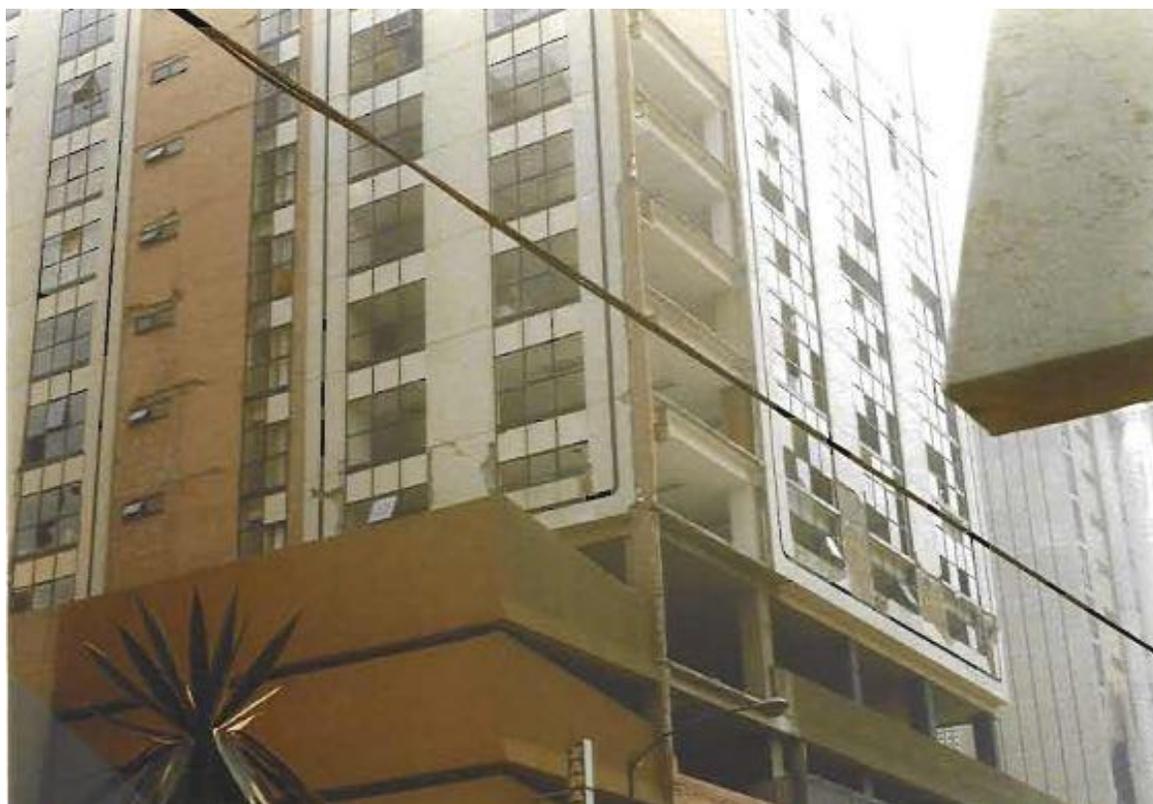
*Figura C.20 "79m-C13" – Edificio desalocado por daños actuales y de sismos previos. (Meli, 1979)*

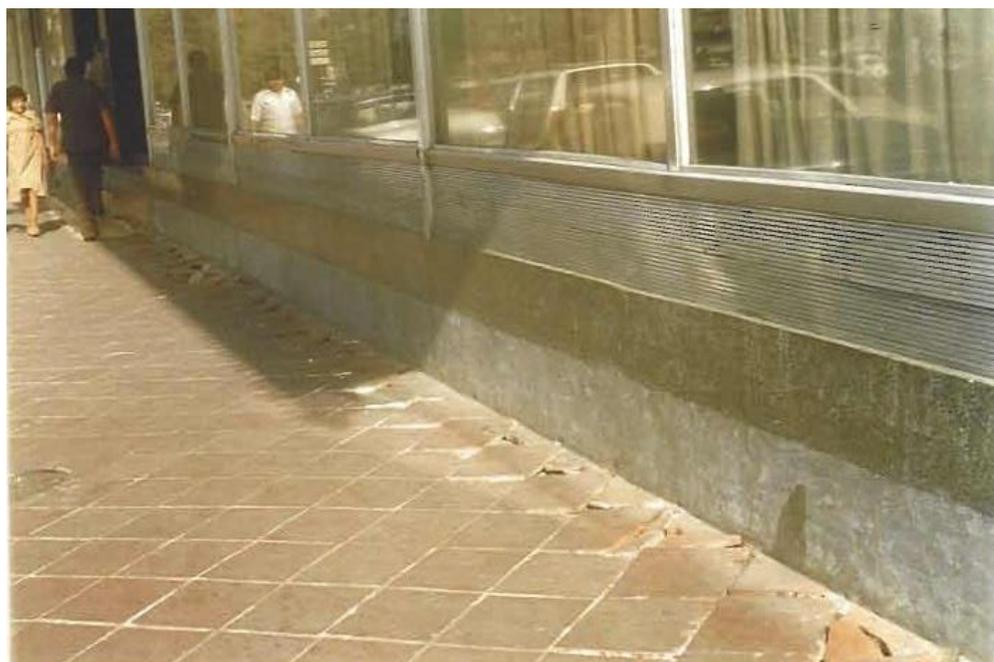
*Figura C.21 "79m-C14" – El hotel Hilton, en Reforma, sufre pequeño asentamiento. (Meli, 1979)*

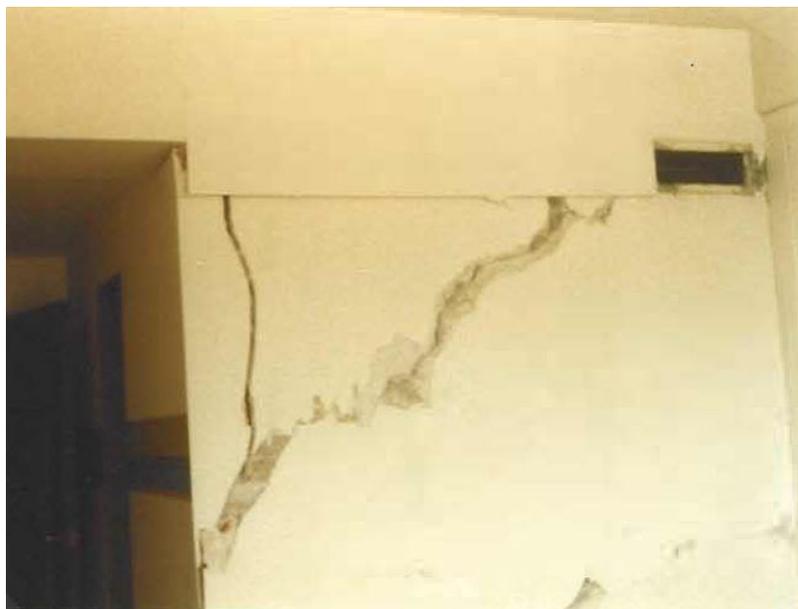
Figura C.22 "79m-C14" – Habitación del hotel Hilton, con daño en muro no estructural. (Meli, 1979)

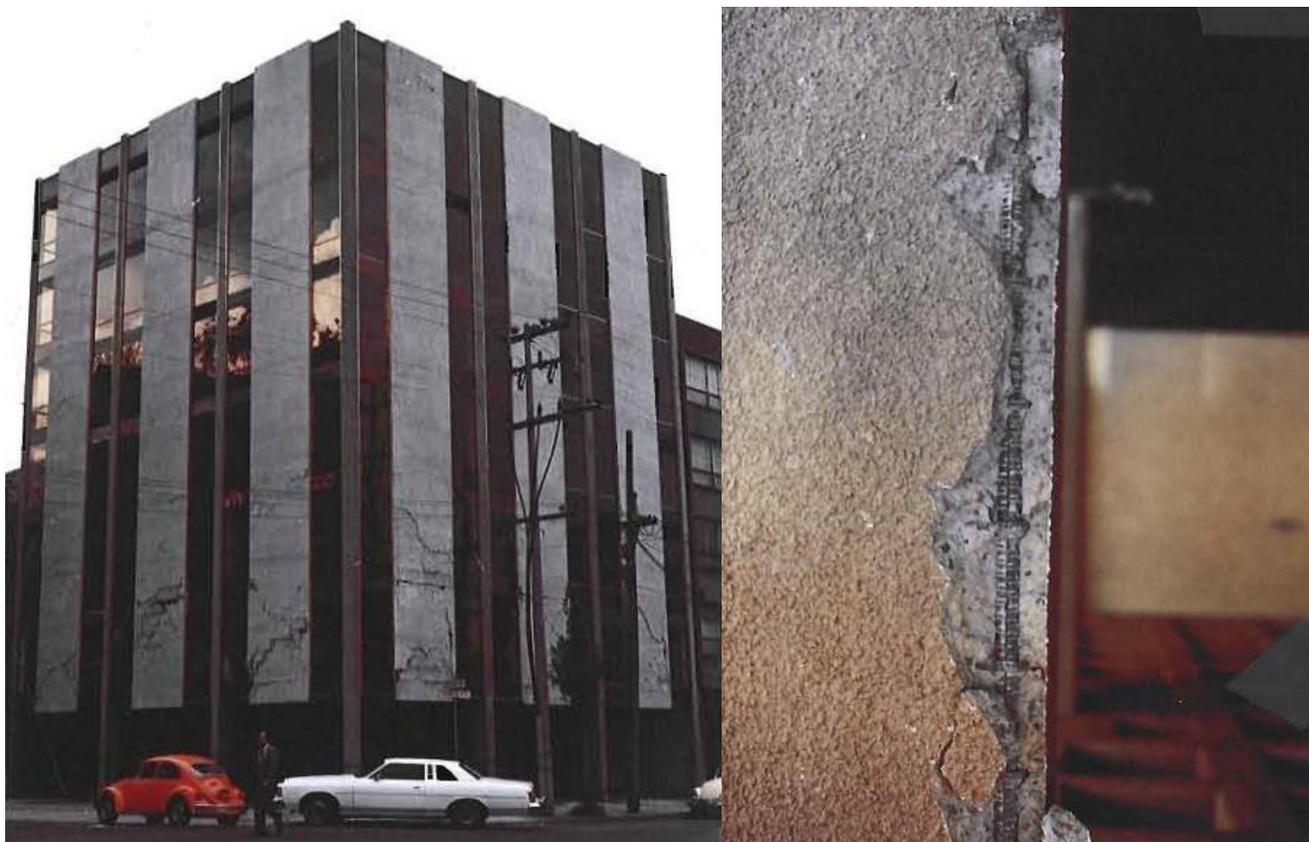
Figura C.23 "79m-D5" – Edificio de oficinas en esquina con daños en fachada y acero de refuerzo visible en una columna de los pisos inferiores. (Meli, 1979)
