**UNIVERSIDAD NACIONAL AUTÓNOMA
DE MÉXICO**

**"IDENTIFICACIÓN Y CARTOGRAFÍA DEL PELIGRO POR
FENÓMENOS DE REMOCIÓN EN MASA EN LOS QUE SE
ENCUENTRA LA DELEGACIÓN TLALPAN"**

TESIS PROFESIONAL

INGENIERO GEÓLOGO

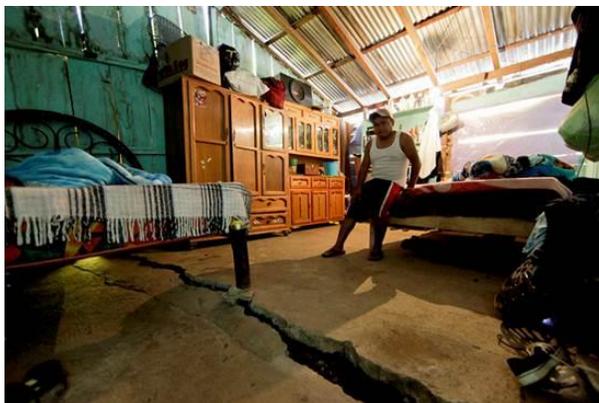
Figura 2.2. La fotografía muestra la grieta en una vivienda que se encuentra en una ladera y evidencia el movimiento de la misma.

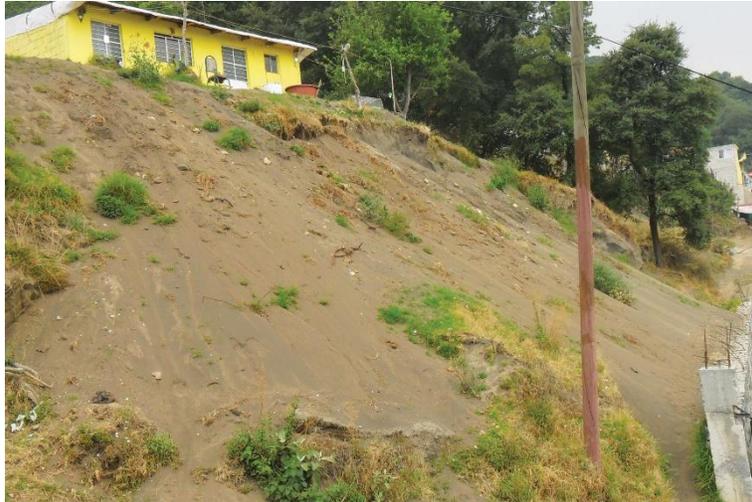
Figura 4.10. Fotografía A de la zona 1, se aprecia la erosión de la ladera y el consecuente desplazamiento de cenizas ladera abajo, y el peligro que representa para la vivienda al estar perdiendo su basamento.

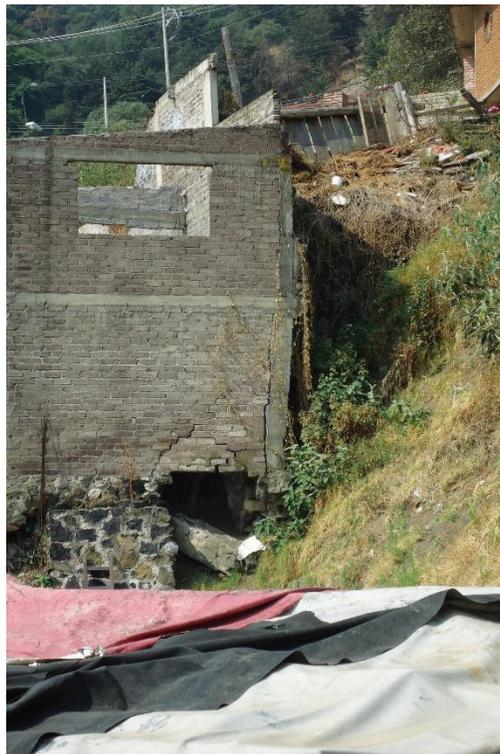
Figura 4.11. Fotografía B de la zona 1, muestra el peligro que representa el movimiento de la ladera y la inestabilidad que genera el fenómeno antrópico al realizar taludes y a su vez se muestra los daños que provoca una ladera que presenta movimiento.

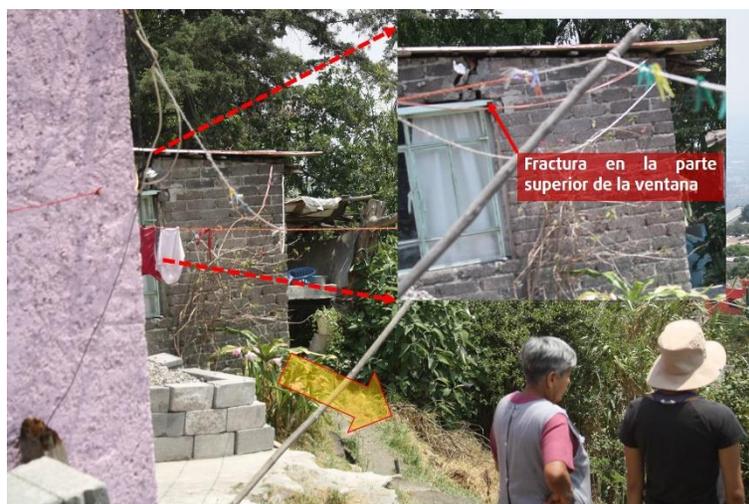
Una ladera en movimiento puede ocasionar fracturamiento en las construcciones debido a que el suelo donde se encuentran edificadas no presenta estabilidad. Lo cual provoca desde el cuarteamiento de bardas, hasta el colapso de estructuras (Figuras 4.12 y 4.13).

Figura 4.12. Fotografía C de la zona 1, muestra la fractura de la barda sobre la ventana, a pesar de que las condiciones de la construcción no son las idóneas debido a que no tiene castillo en la esquina, evidencia el movimiento de la ladera.

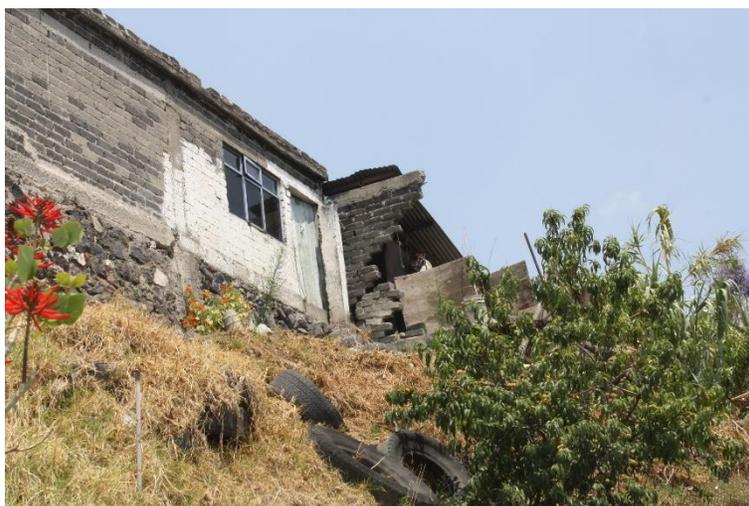
Figura 4.13. Fotografía D de la zona 1, se puede ver el colapso de una barda la cual perdió el suelo donde se apoyaba y cedió al movimiento de la ladera.

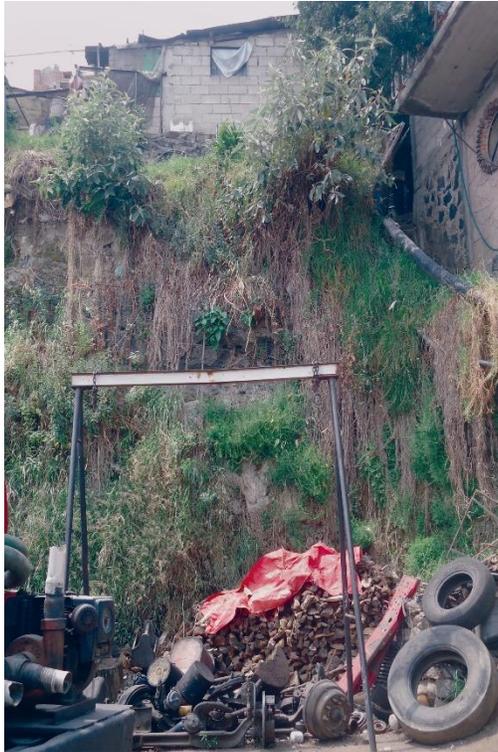
Figura 4.14. Fotografía E de la zona 1, vivienda construida sobre un talud con peligro por derrumbe. La vegetación sobre el talud retiene y protege el material de factores erosivo.

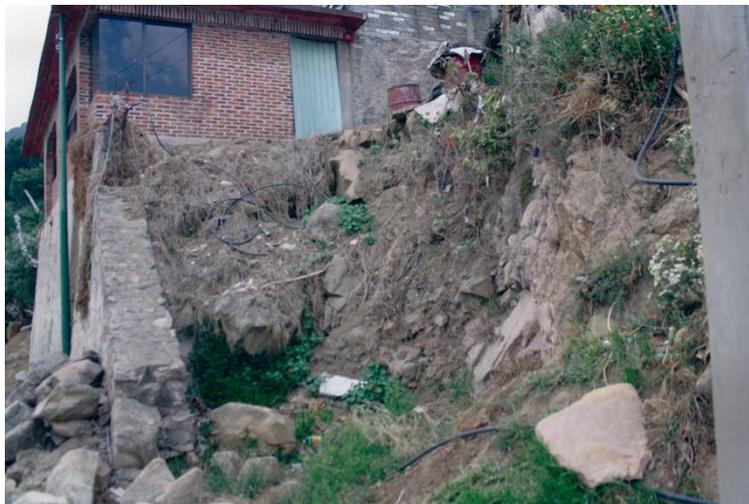
Figura 4.15. Fotografía F de la zona 1, derrumbe en el patio de la vivienda, también se pueden apreciar bloques de diferentes tamaños en una matriz limo-arcillosa.

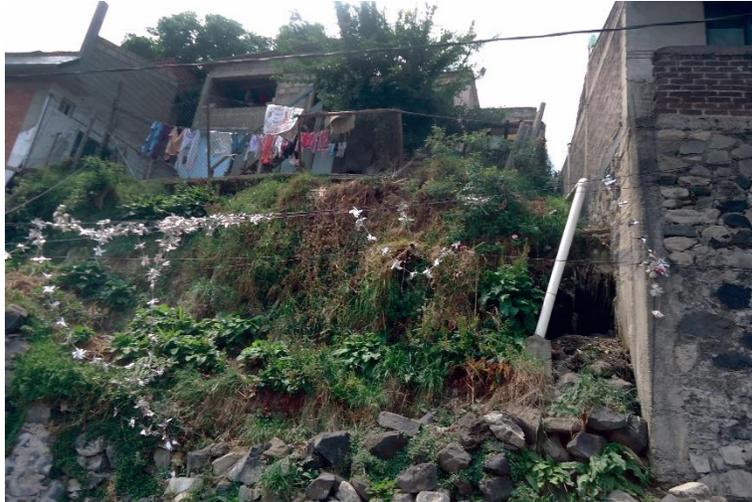
Figura 4.16. *Fotografía G de la Zona 1, vivienda que comienza a tener pérdida de su basamento debido a la remoción de los materiales del talud en el que se encuentra.*

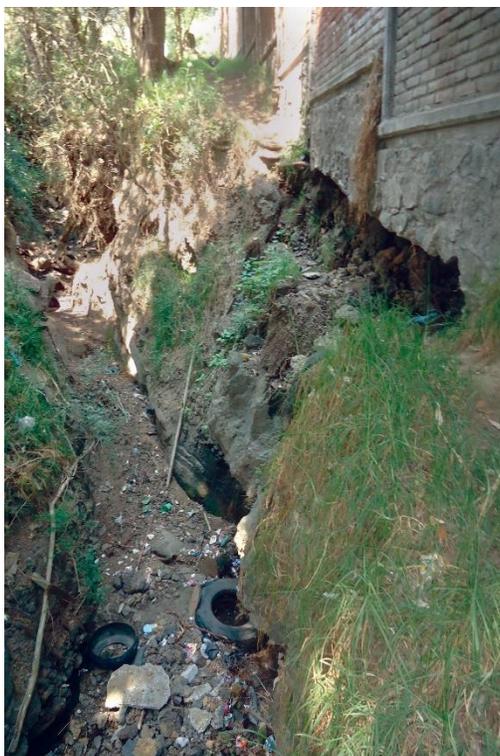
Dentro de la zona de estudio se encuentran dos instituciones educativas, una de ellas que es la secundaria 151, la cual empieza a presentar problemas debido a que se encuentra en los límites de la barranca y cuentan los pobladores que la misma escuela fue construida sobre un antiguo cauce de un río, actualmente sigue bajando a través de ella, pero ahora ha sido redireccionada para que corra adyacente a una barda limítrofe; sin embargo al estar asentada sobre las cenizas la erosión es muy fuerte y la barda presenta fracturamiento en su estructura, así como una inclinación debido a que el suelo sobre la que se encuentra está siendo desplazado (Figura 4.17).

Figura 4.17. Fotografía H de la Zona 1, barda que delimita a la secundaria 151. A un costado de la barda se encuentra un canal donde en temporada de lluvias fluye una corriente que erosiona el suelo.

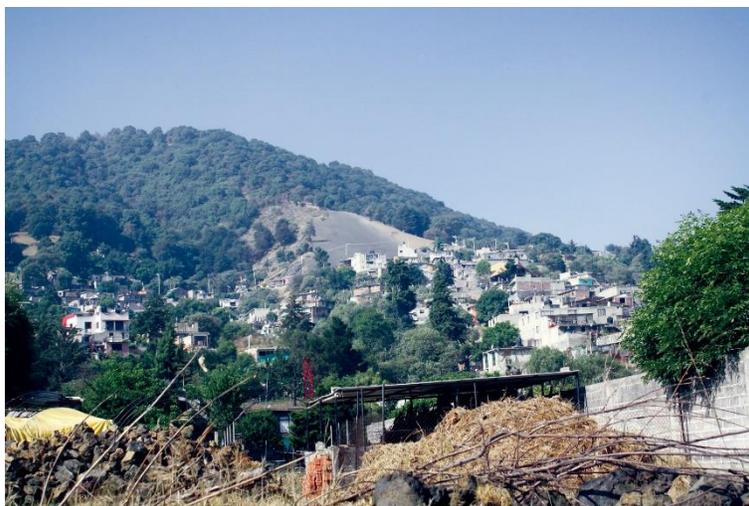
Figura 4.18. Fotografía I de la Zona 1, panorámica de la zona conocida como El Arenal, donde podemos ver toda la superficie del deslizamiento y la zona delimitada por las líneas punteadas rojas delimita la zona de afloramiento de las cenizas.

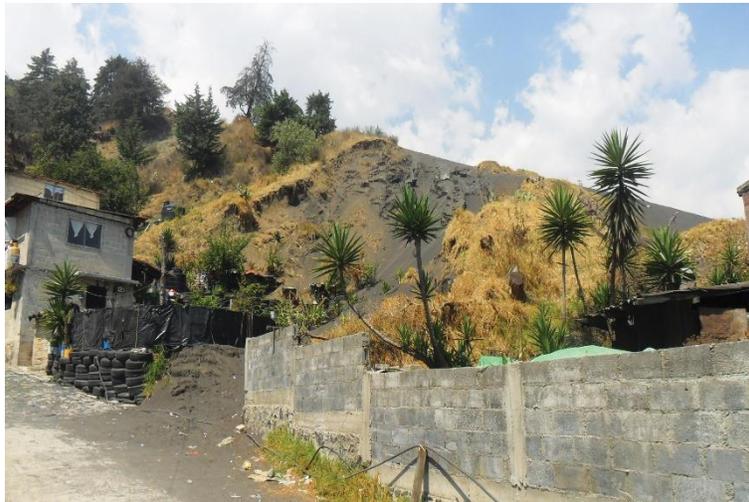
Figura 4.19. Fotografía J de la Zona 1, se aprecia el flanco derecho del deslizamiento en donde se puede observar la intensidad del proceso de deslizamiento en la ceniza. Las zonas sin vegetación muestran mayor actividad, en este caso se distinguen áreas con pastos que dan cierta estabilidad al material en los bordes de los escarpes.

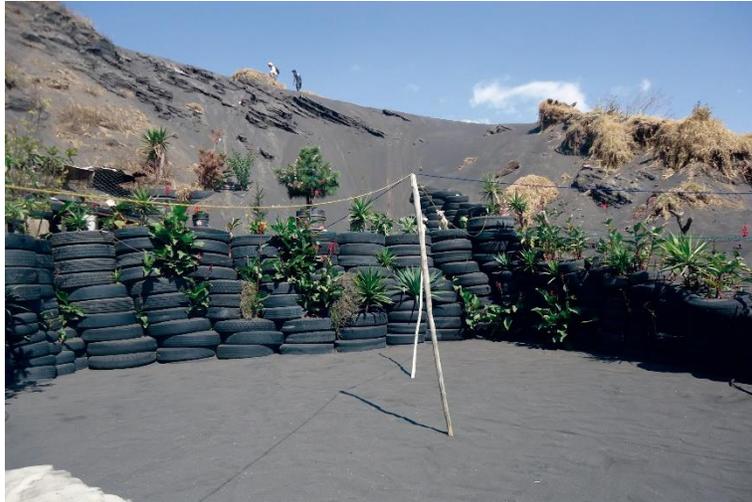
Figura 4.20. Fotografía K de la Zona 1, la falta de vegetación favorece la erosión y remoción de la ceniza volcánica del suelo, deslizamiento. El material desplazado por dicho fenómeno invade el patio de la vivienda, pese al muro de contención que ha sido levantado en varias ocasiones.

En general, el deslizamiento alcanzó la zona de viviendas y aunque hasta el momento no presentan afectaciones en las construcciones, a largo plazo, la fuerza que ejerce el material desplazado sobre las viviendas, causará daños en las estructuras aunado a esto la Figura 4.21, muestra como la ceniza se desplaza en dirección de las viviendas y tomando en cuenta que los movimiento de remoción en masa se dan cuando el material de la ladera se encuentra saturada de agua, y como la ceniza presenta una homogeneidad al estar saturada en agua podría presentar licuefacción y dar origen a un flujo de lodo, capaz de arrasar con las viviendas que se encuentran en las partes bajas.

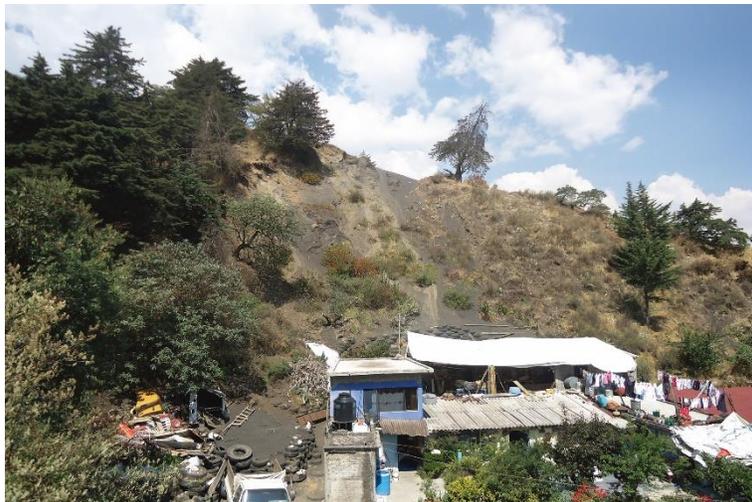
Figura 4.21. Fotografía L de la Zona 1, vivienda con problemas por deslizamiento. A espaldas de la vivienda, los propietarios, colocaron un muro de contención con llantas para evitar que el material desplazado llegue a la vivienda.

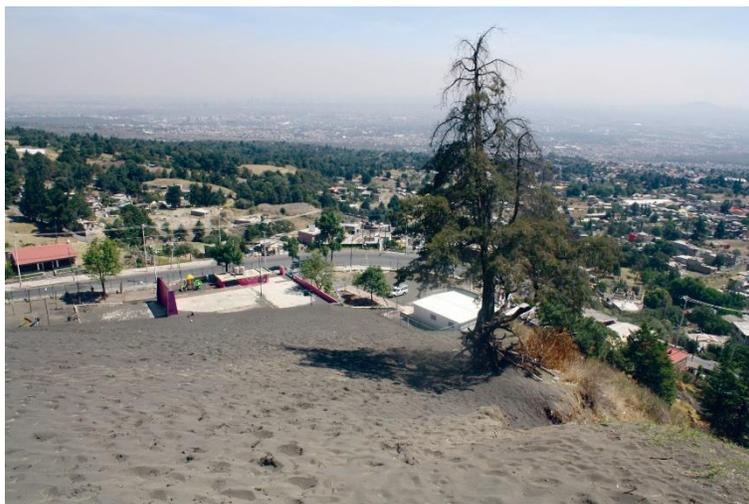
Figura 4.22. Fotografía M de la Zona 1, deportivo visto desde la parte superior del deslizamiento. Se puede observar ceniza volcánica invadiendo las canchas, juegos infantiles y el estacionamiento.

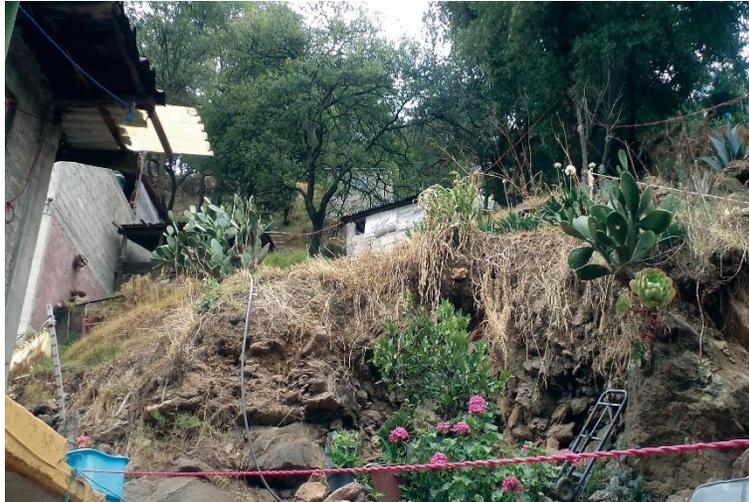
Figura 4.26. Fotografía C de la Zona 2, zona de posible derrumbe que representa un peligro tanto para las viviendas que se encuentran en la parte superior del escarpe como para las que se encuentran en la parte inferior.

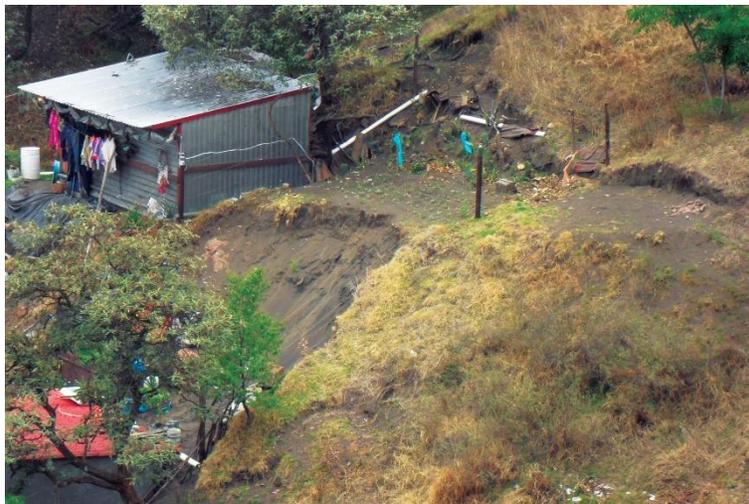
Figura 4.27. Fotografía D de la Zona 2, La ceniza es removida fácilmente, en especial en los taludes hechos para construcción ya que se reduce el nivel de estabilidad de los materiales; en la imagen se puede apreciar la gran actividad que se presenta en los escarpes.

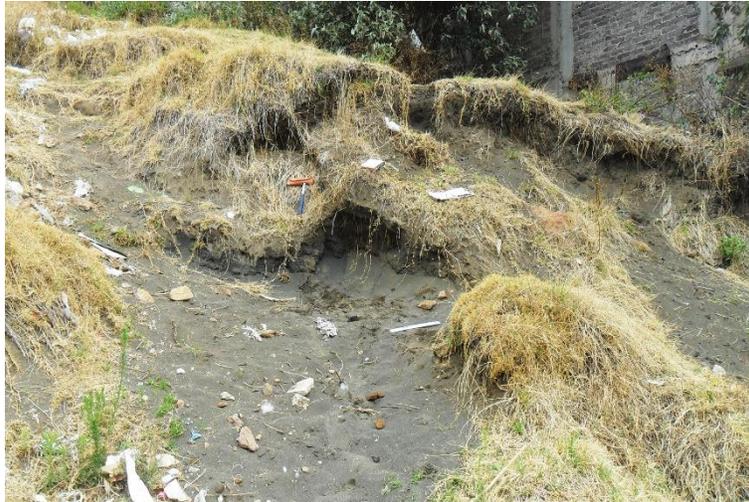
Figura 4.28. Fotografía E de la Zona 2, se observan marcas de reptación con presencia de pastos, los cuales retiene el material en la ladera ya que las raíces fijan la superficie propiciando la formación de suelos. A pesar de la vegetación primaria, el fenómeno sigue activo.

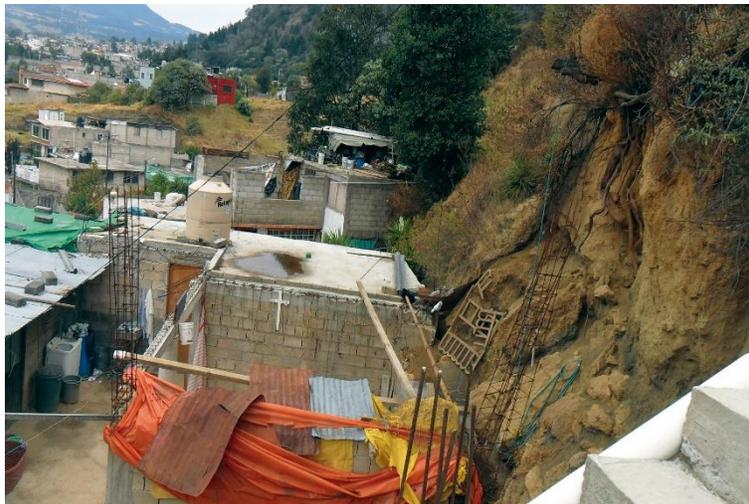
Las viviendas en esta zona se encuentran ejemplifican los procesos que ocurren sobre la ladera al encontrarse construidas bajo taludes propensos a derrumbarse o deslizarse (Figura 4.29), también se identificaron viviendas con pérdida de material sobre el que se encuentran construidas lo que ocasiona que se fracturen (Figura 4.30).

Figura 4.29. Fotografía F de la Zona 2, vivienda situada sobre un talud la cual presenta deformación e inclinación en dirección de la pendiente.

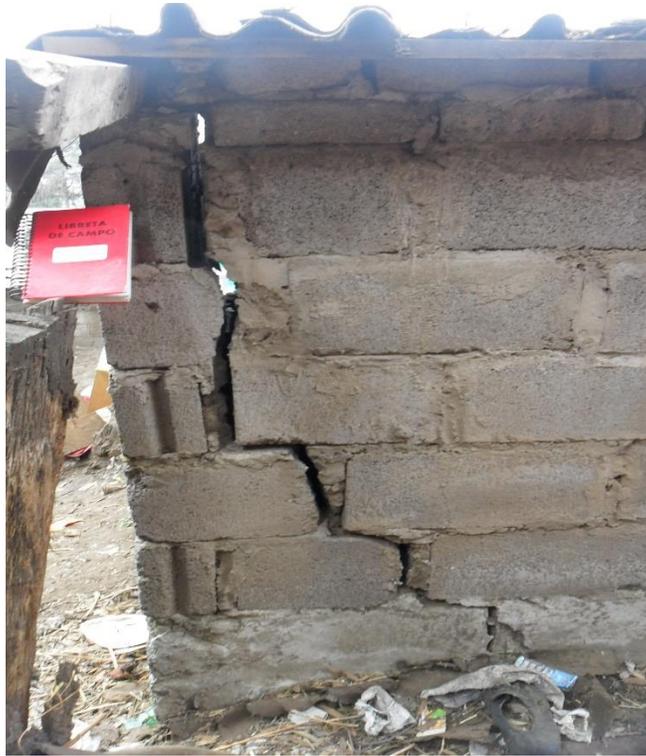
Figura 4.30. Fotografía G de la Zona 2, vivienda desplantada sobre la ladera que presenta deslizamiento, la cual presenta una fractura en uno de sus muros.

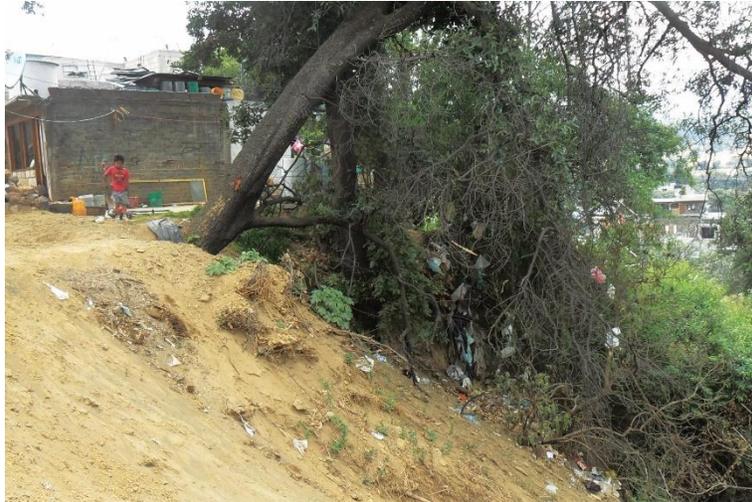
Figura 4.39. Fotografía A de la Zona 3, los materiales finos como los limos y las arcillas que componen el suelo de esta ladera son desestabilizados al realizar taludes por lo que son removidos con facilidad. Prueba de ello es el árbol que presenta una fuerte inclinación en favor de la pendiente.

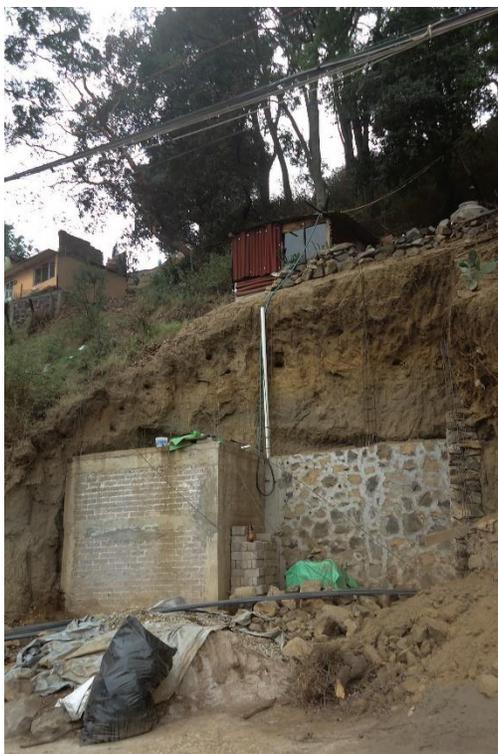
Figura 4.40. Fotografía B de la Zona 3, se aprecia el corte en la ladera y los depósitos compuestos por suelo y bloques de distintos tamaños que representan un peligro alto por derrumbe para la construcción que se encuentra en la parte baja de la fotografía.

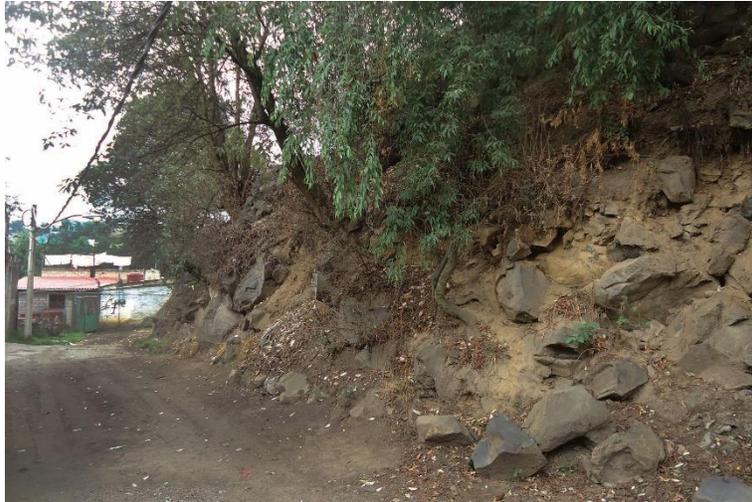
La caída de roca se presenta en menor escala; sin embargo no deja de ser importante debido a que un solo bloque puede causar graves daños, un ejemplo localizado en la porción norte de la zona y se compone por un corte para hacer un camino. Los bloques de esta pared de roca son de tamaños muy variados y llegan a ser de hasta 80 cm de longitud (Figura 4.41).

Figura 4.41. Fotografía C de la Zona 3, ladera compuesta principalmente por bloques de gran tamaño y que se encuentran expuestos, que muestran una gran inestabilidad y que representan peligro de caída de rocas en el camino.

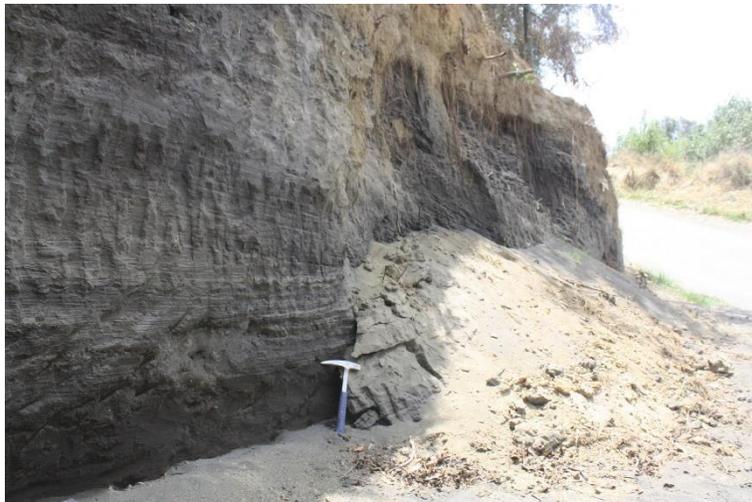
Figura 4.42. Fotografía D de la Zona 3, se muestra el derrumbe provocado por la poca compactación que tiene el depósito de ceniza.

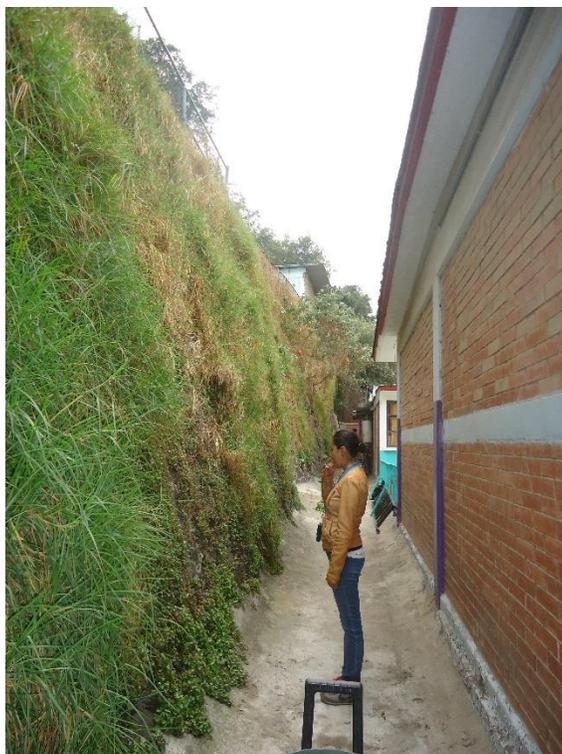
Figura 4.43. Fotografía E de la Zona 3, Jardín de Niños Topilli, talud con una altura de 5 m, que se ubica a 1 m de distancia de las aulas y la conserjería.

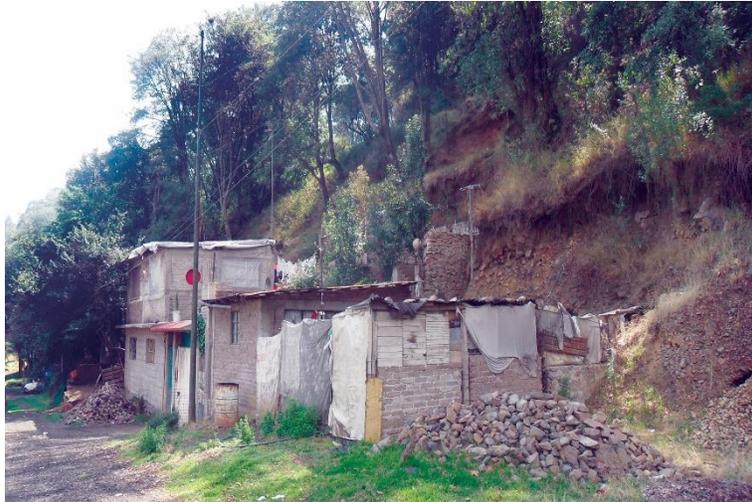
Figura 4.43. Fotografía A de la Zona 4, los taludes producidos por actividad antrópica representan un peligro alto por derrumbe y potencializa la inestabilidad de la ladera para generar un deslizamiento mayor.

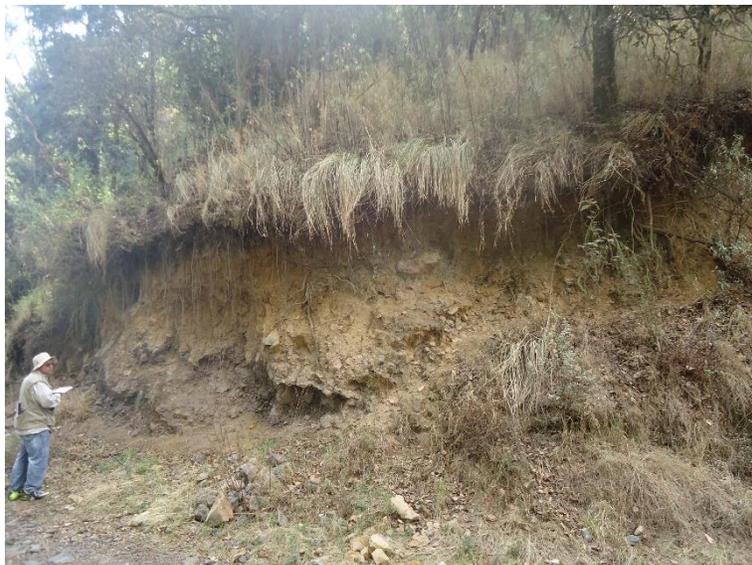
Figura 4.44. Fotografía B de la Zona 4, se observa como ya hay rocas en la parte baja que han caído de partes más altas, lo cual demuestra la inestabilidad del corte.

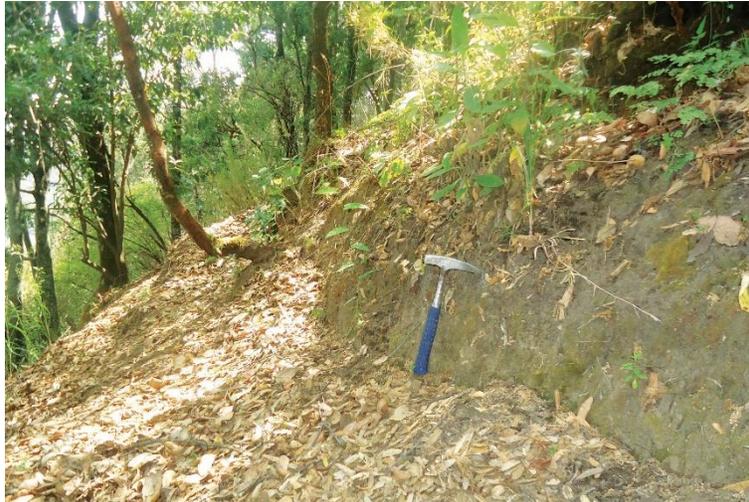
Figura 4.45. Fotografía C de la Zona 4, los desplazamientos verticales que se presentan en la ladera y que tienen presencia de musgo indican que el terreno se ha estabilizado y que el movimiento de reptación ha dejado de ocurrir.

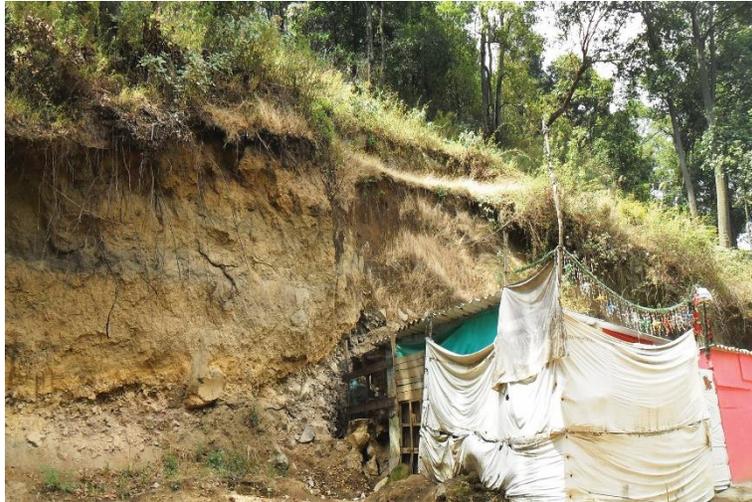
La autoconstrucción en la zona se ejemplifica con la Figura 4.46, donde se observa cómo se realizan los cortes a la ladera sin tener conocimiento del peligro que esto representa y de cómo la vivienda queda expuesta a todo el material que pudiera bajar de la ladera, algunos pobladores de esta zona relataron que han sufrido la rotura de sus láminas debido a la caída de rocas de la parte alta de la ladera.

Figura 4.46. Fotografía D de la Zona 4, vivienda hecha de madera y lamina, construida frente a un talud de material inestable y fácilmente erosionable. Esta vivienda se vería muy afectada ante un derrumbe o deslizamiento.

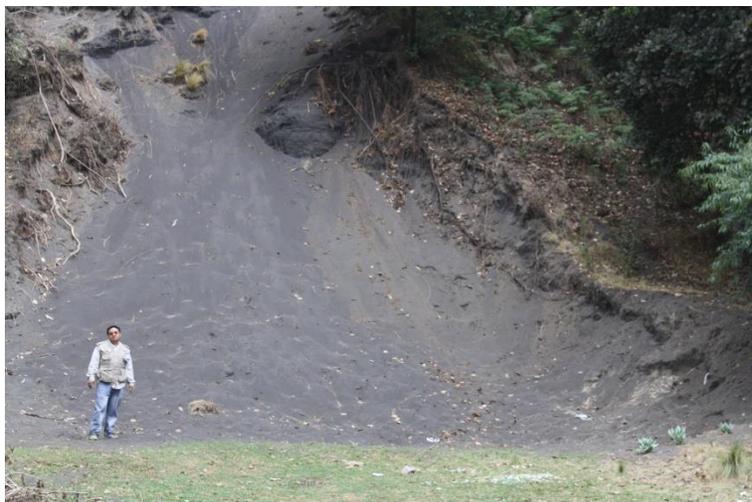
Figura 4.47. Fotografía E de la Zona 4, se puede ver la composición de la ladera y el deslizamiento que ya se presenta en la zona de ceniza.

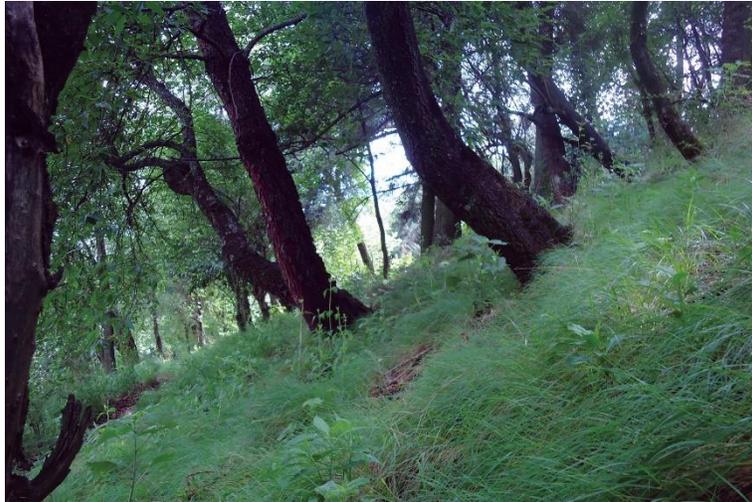
Figura 4.49. Fotografía A de la Zona 5, la inclinación de todos los árboles en la ladera sugiere que el material subyacente es inestable, presenta movimiento de reptación y por lo tanto es propenso a un proceso de remoción en masa de mayor magnitud.

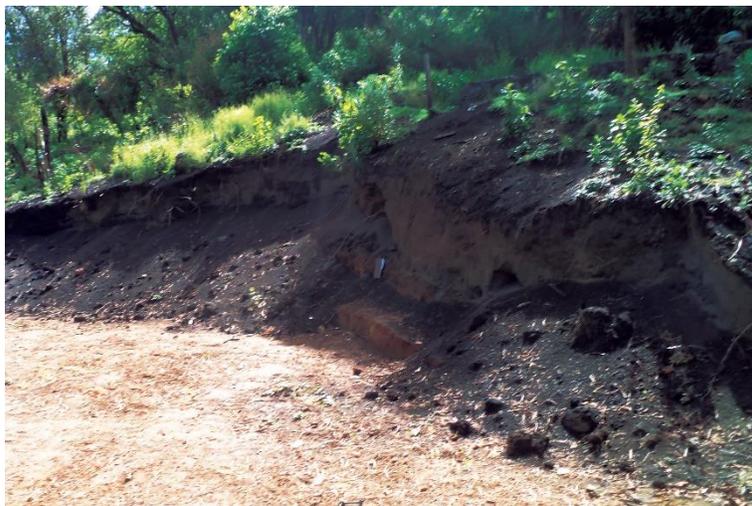
Figura 4.50. Fotografía B de la Zona 5, el material que compone la ladera (principalmente ceniza y suelos arcillosos) no se encuentra consolidado por lo que los cortes provocan derrumbes y acumulación de material en las orillas de los caminos.

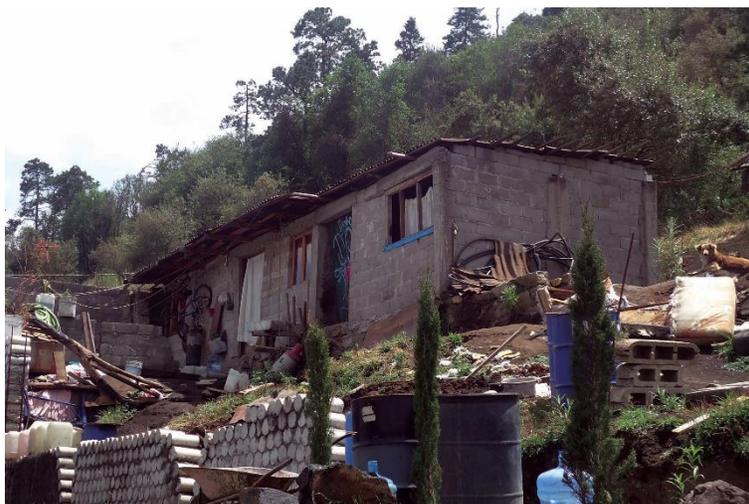
Figura 4.51. Fotografía C de la Zona 5, se muestra una vivienda construida sobre ceniza volcánica, frente a la vivienda hay muros de contención que mitigan el desplazamiento de material, a espala de la misma hay una pendiente con movimiento de material.

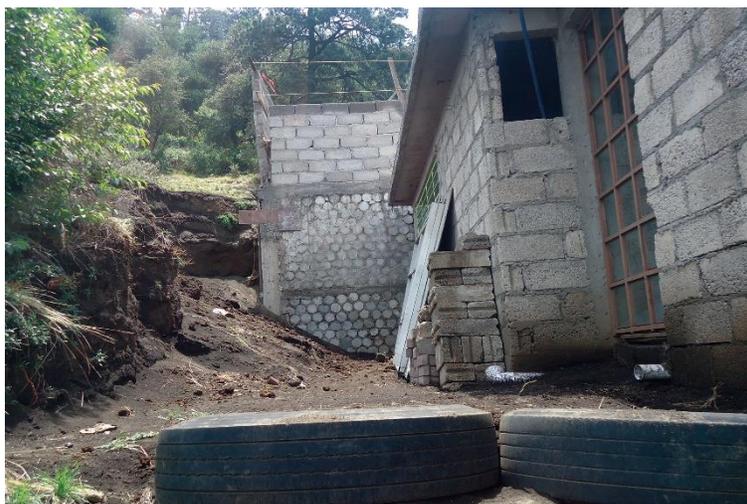
Figura 4.52. Fotografía D de la Zona 5, vivienda en construcción. De lado izquierdo hay un talud, de origen antrópico, con un deslizamiento de ceniza. También se puede apreciar que la construcción no tiene castillos en las esquinas.

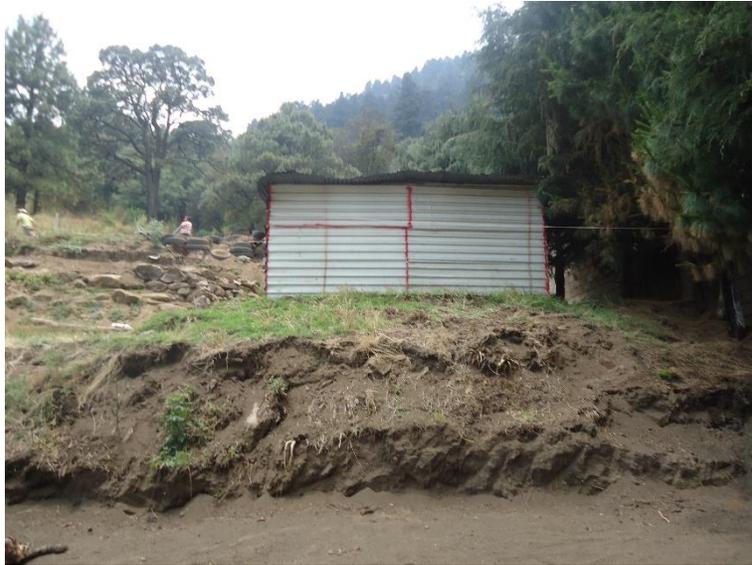
Figura 4.54. Fotografía A de la Zona 6, se muestra el corte de un camino el cual refleja la inestabilidad de la ladera, compuesta de ceniza que presenta deslizamiento y el parte superior las rocas están expuestas para presentar un derrumbe.

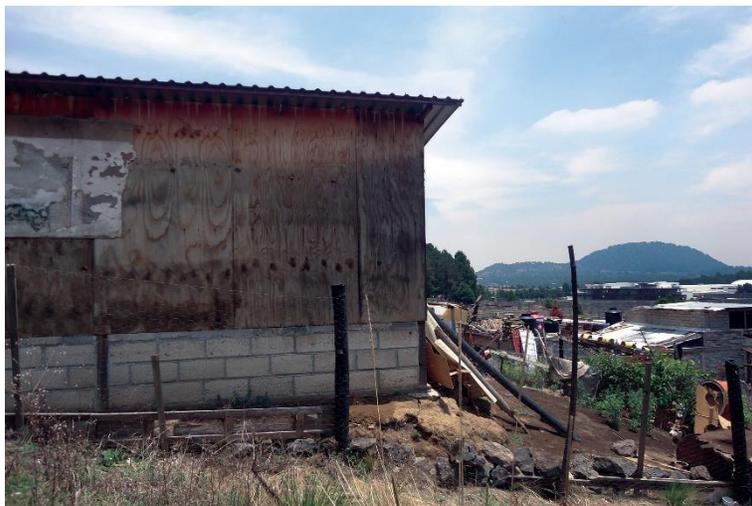
Figura 4.55. Fotografía B de la Zona 6, las viviendas se encuentran construidas sobre cenizas que son fácilmente removidas por el agua y también por el paso de las personas al transitar en la zona, presentando así un peligro por deslizamiento.

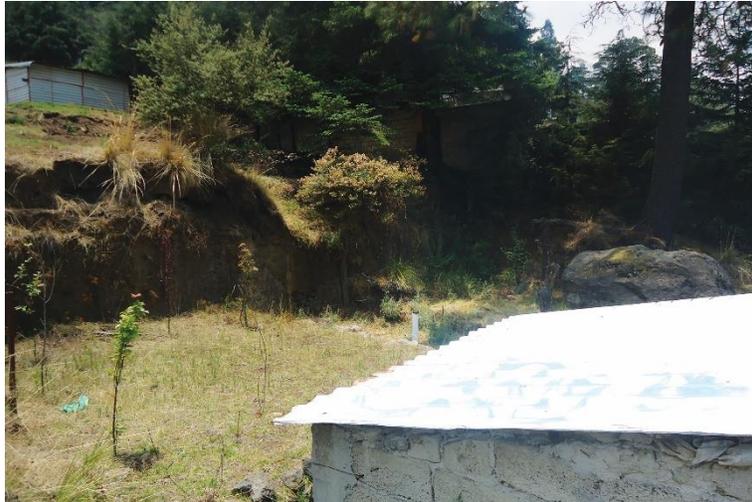
Figura 4.56. Fotografía C de la Zona 6, se observa el tipo de corte que realizan en la ladera para desplantar las viviendas.

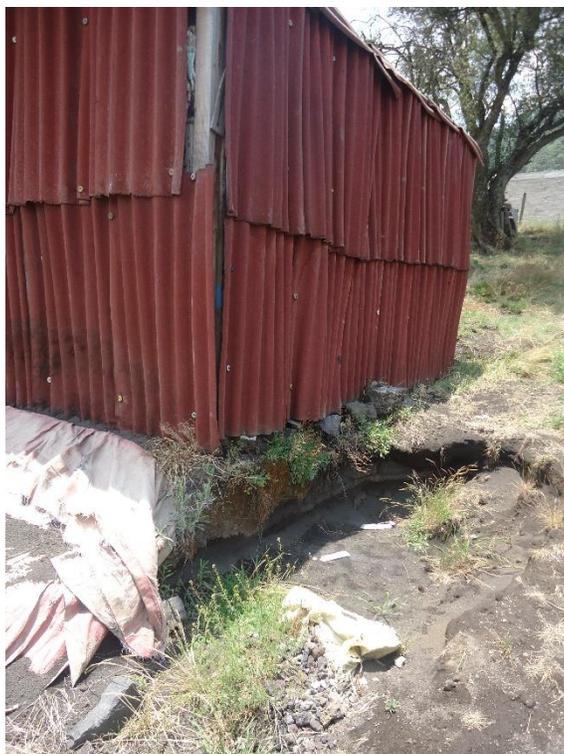
Figura 4.57. Fotografía D de la Zona 6, ejemplo de la fácil erosión que se presenta en los depósitos de ceniza, la cual ya está comenzando a dejar sin basamento a la vivienda precaria.

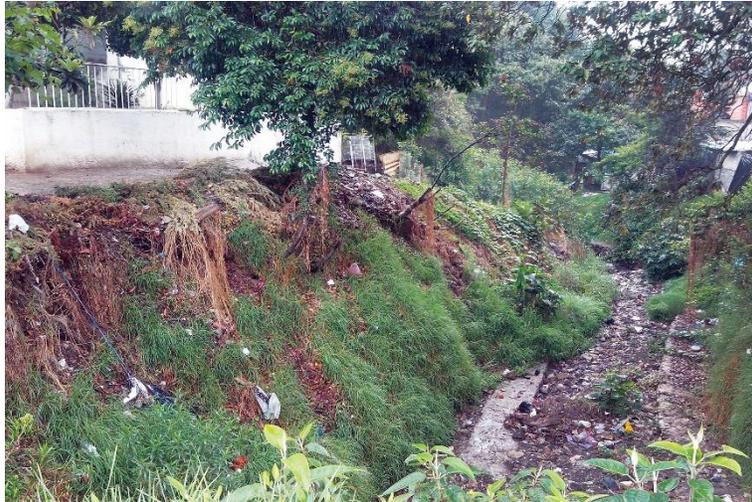
Figura 4.59. Fotografía A de la Zona 7, los sedimentos y bloques de distintos tamaños que han sido transportados por el caudal han rellenado por completo las obras de mitigación, con esto aumenta el peligro de flujos de lodo y rocas.

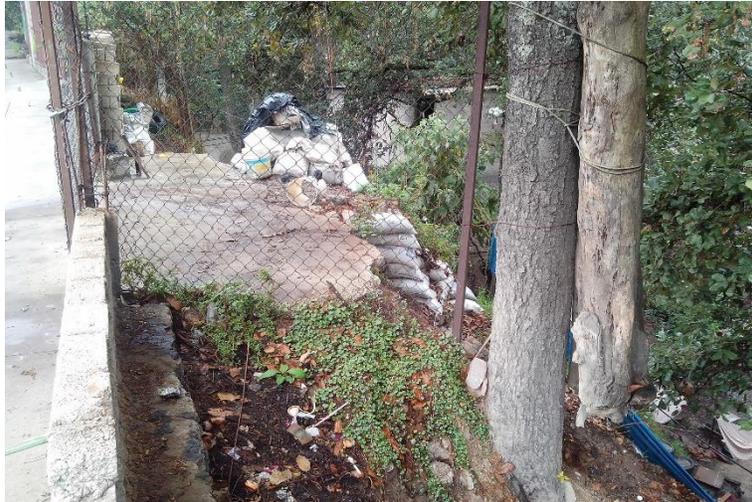
Figura 4.60. Fotografía C de la Zona 7, ruinas de una construcción desplantada sobre una pendiente que sufrió desprendimiento de material.

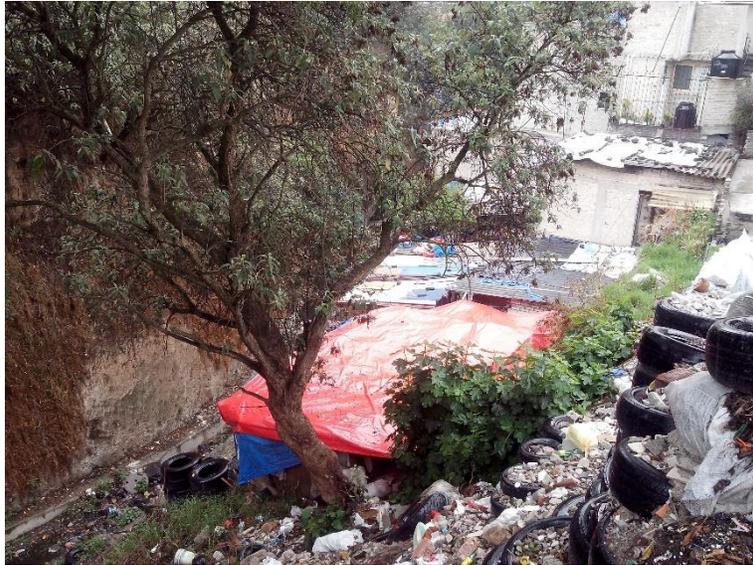
Figura 4.62. Fotografía E de la Zona 7, en la esquina inferior derecha parte de un muro de contención, se puede ver la vivienda que se encuentra dentro de la barranca y la distancia es menor a 2 m del cauce del río.

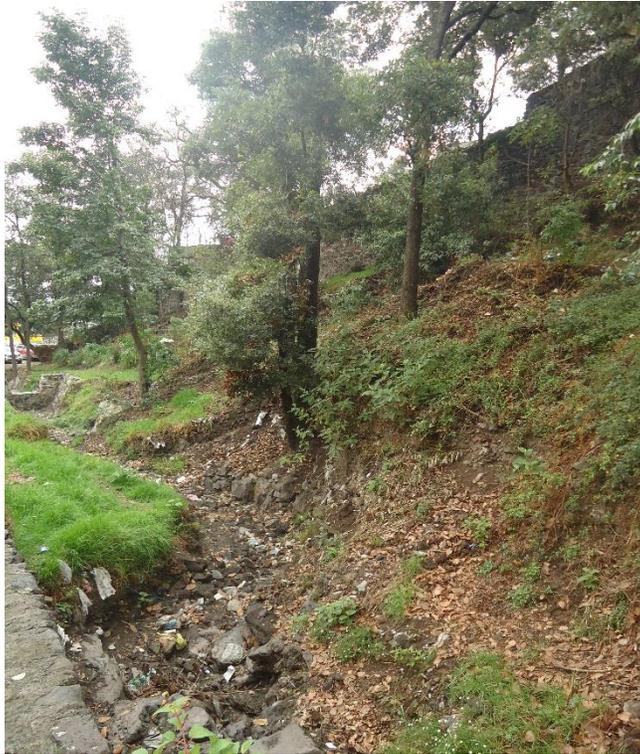
Figura 5.68. Fotografía A de la Zona 8, socavación producida por la corriente de agua y como debilita la ladera facilitando la ocurrencia de derrumbes.

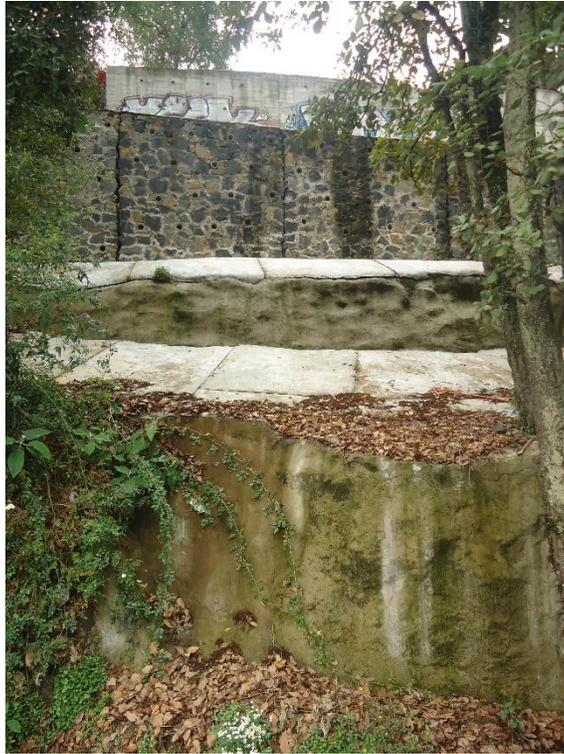
Figura 5.69. Fotografía B de la Zona 8, parte baja del muro de contención en la calle Río Seco.

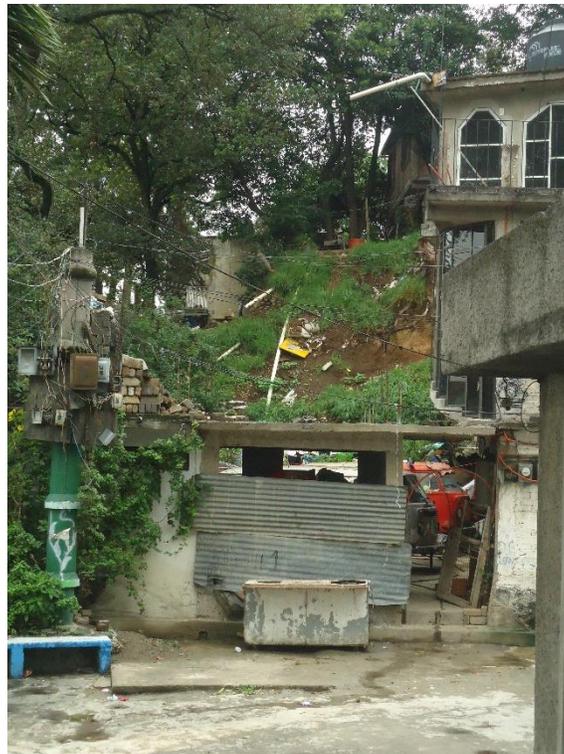
Figura 4.73. Fotografía B de la Zona 9, vivienda desplantada sobre un talud que presenta remoción de sus materiales.
