UNIVERSIDAD NACIONAL AUTÓNOMA DE MÉXICO

FACULTAD DE ESTUDIOS SUPERIORES ARAGÓN

PLANEACIÓN, CONTROL Y EJECUCIÓN DEL MANTENIMIENTO CORRECTIVO AL CANAL DE FLUJO UNIVERSAL DE LA FES ARAGÓN

DESARROLLO DE UN CASO PRÁCTICO

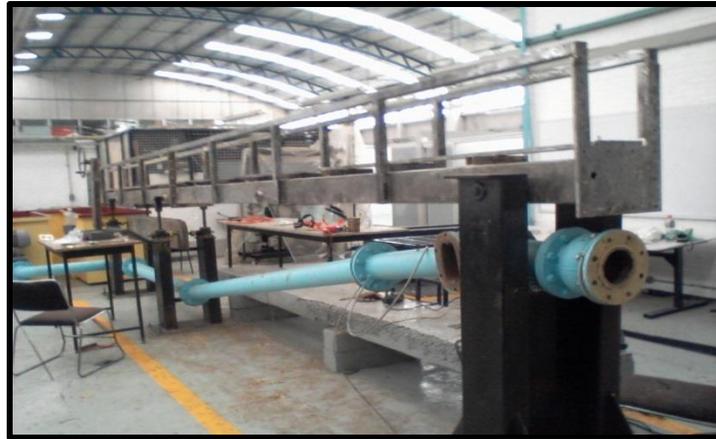
Figura 3.1 CFU totalmente desarmado.

En los dos primeros meses (abril y mayo) se iniciaron los trabajos de mantenimiento, éstos se enfocaron en desmontar los componentes que conforman el CFU, para dejarlo en su forma más simple (Figura 3.1).

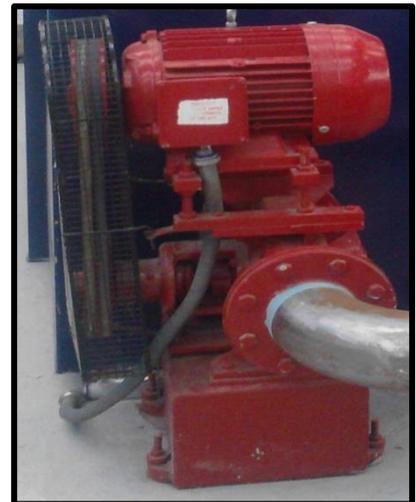
Figura 3.10 Bomba pinta con reja de seguridad instalada.

Aparte del codo, también se volvió a ensamblar la malla de la bomba que fue removida para pintarla (Figura 3.10), esta se halla atornillada y fue necesario utilizar una llave española para dicho fin.

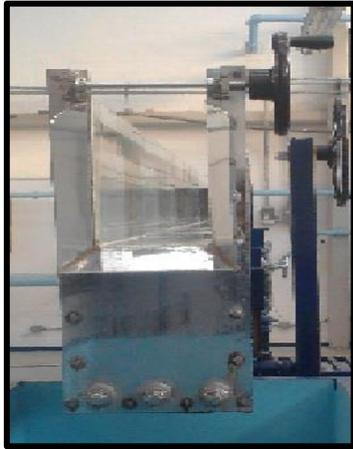
Figura 3.11 Compuerta con manivela montados en el CFU.

Dado que la compuerta está formada de tres piezas, se inició armándola de forma independiente al CFU, una vez terminada se colocó en su ubicación, esto con la ayuda de dos llaves españolas, la compuerta se atornilla con ocho tornillos ubicado a sus laterales y cuatro a en la parte inferior, finalmente se instaló la manivela que la controla (Figura 3.11).

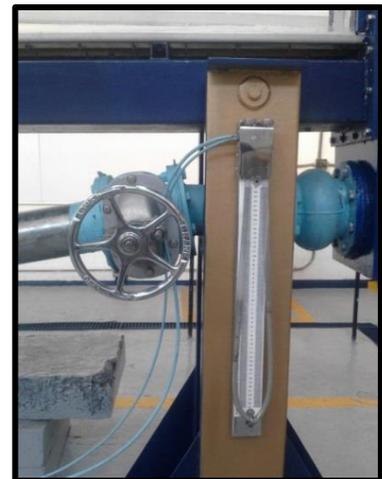
Figura 3.12 Válvula y manómetro.

Primero se atornillo la escala graduada a un costado del equipo, en la manguera nueva se depositó el mercurio limpio con la ayuda de una jeringa en la cual se introducía el material y se vaciaba en uno de sus orificios, se colocó su protector metálico y sus tornillos superiores, finalmente se atornillo sobre la escala, como

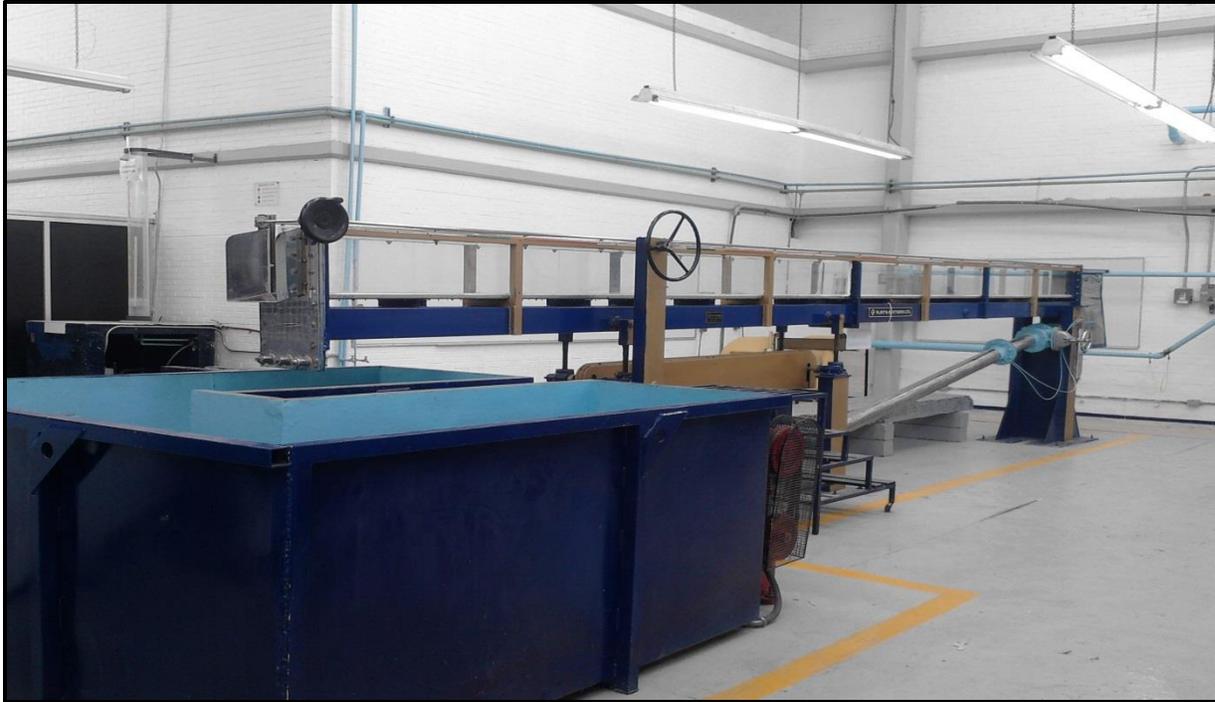
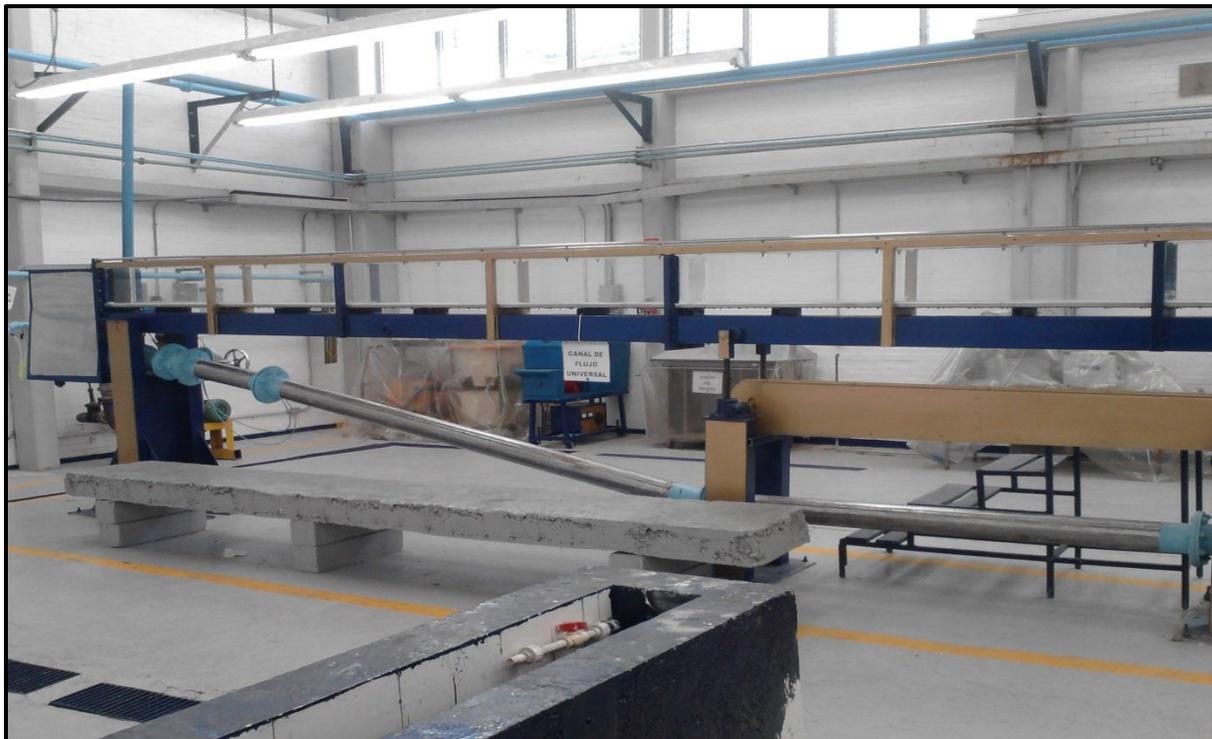
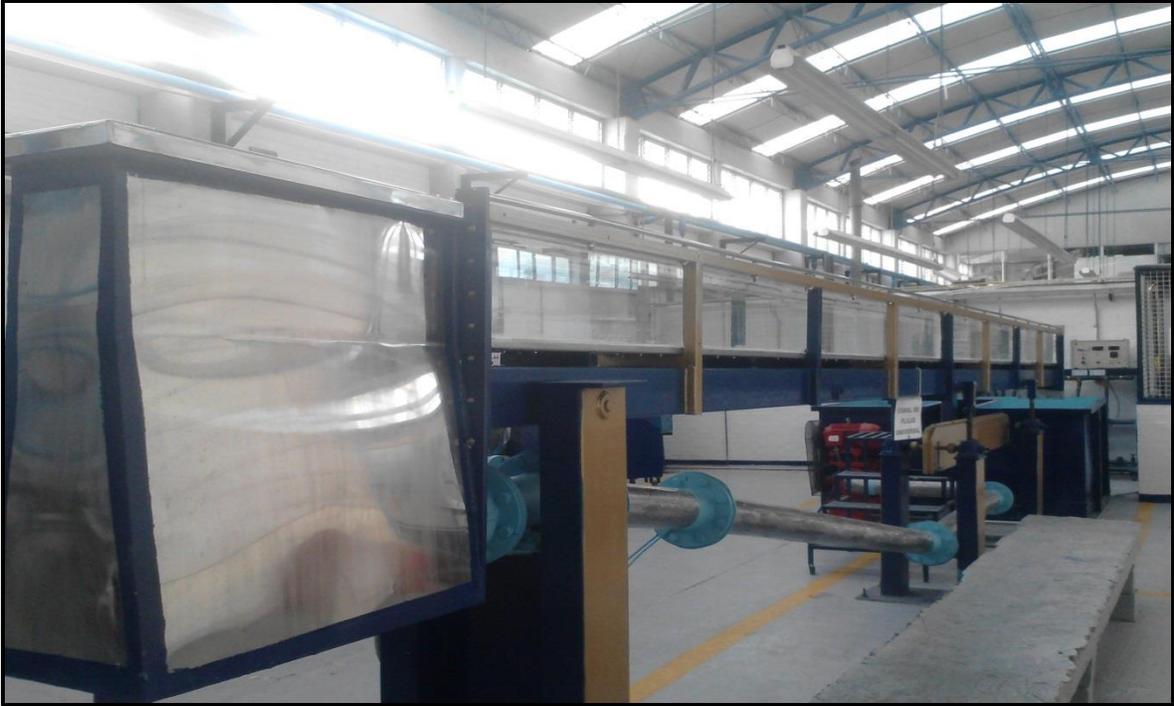
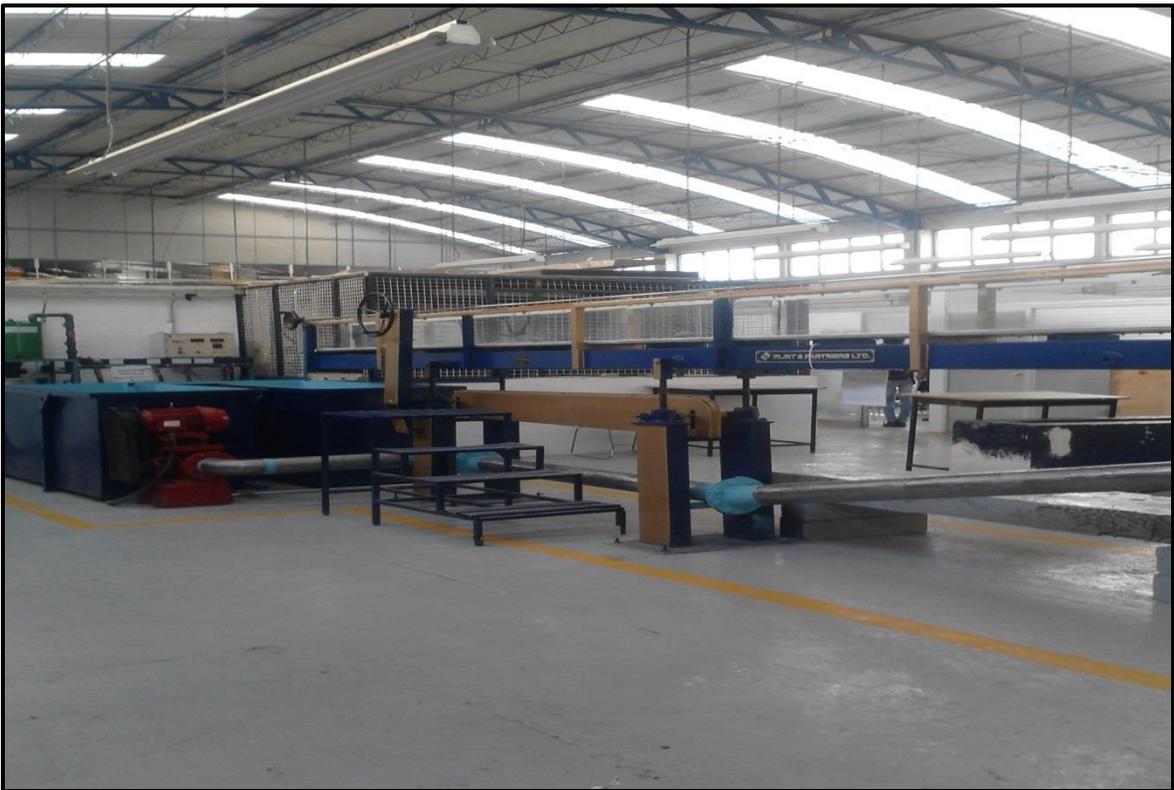
Finalmente en las figuras 3.13 a 3.16 se muestra el estado físico en el que se dejó el Canal de Flujo Universal.
