REVISIÓN DE ESTRUCTURAS DAÑADAS EN SISMOS
OCURRIDOS EN LA CIUDAD DE MÉXICO A LA LUZ
DE NUEVOS CONOCIMIENTOS

TESIS

QUE PARA OPTAR POR EL GRADO DE:
MAESTRO EN INGENIERÍA

CIUDAD UNIVERSITARIA, 2017

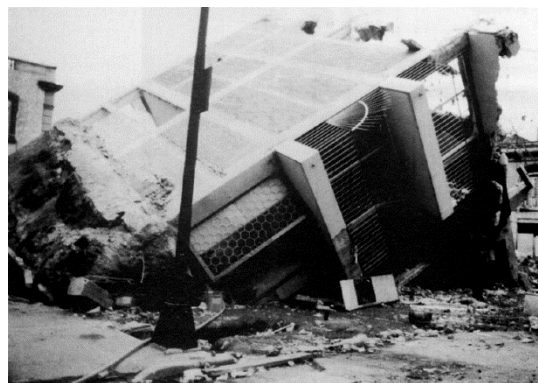
Figura II.9 Falla de cimentación

- c) Falla. Sólo se registró un caso de falla de la cimentación que consistió en una falla por capacidad de carga en la losa de cimentación, desplantada a 3 metros de profundidad.
