UNIVERSIDAD NACIONAL AUTÓNOMA DE MÉXICO

**Trabajos de repavimentación de la carpeta
asfáltica del estacionamiento núm. 2 de la
administración del campus IV, de la
Facultad de Estudios Superiores
Cuautitlán**

TESINA

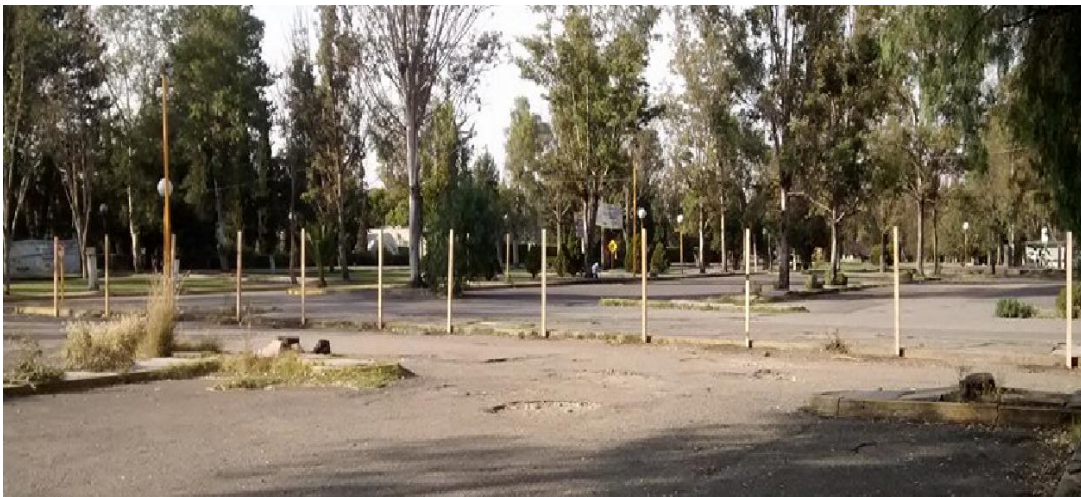
El estacionamiento fue encontrado en pésimas condiciones, con un exceso de baches en una cantidad considerable de la superficie, problemas de inundaciones en época de lluvias dado que se encontraban tapadas las coladeras principalmente por hojas de árboles y basura además de problemas en las banquetas y guarniciones ocasionados principalmente por las raíces de los árboles, se notaba que las pendientes dadas en el estacionamiento no permitían que el agua fluyera en los sentidos que debía ya que en algunos lugares no se encontraba ni siquiera algún elemento que permitiera su paso.

Imagen 1. Baches en asfalto, tocones y flora en banquetas.

En cuanto al pavimento que se tenía, el cual era asfáltico, se encontraba fracturado en la mayoría de su superficie, además contaba con una cantidad considerable de baches y una capa muy dispareja, la cual oscilaba entre los 4 y 7 cm de espesor.

Producto de la falta de mantenimientos preventivos en la carpeta se encontró en el lugar una grave afectación a la base de la estructura, la cual consistía en tepetate con piedra de río, al realizar un análisis se optó por realizar un cambio de la misma ya que en un futuro afectaría también a la nueva carpeta si es que se colocaba encima de esta dada su poca compactación y los materiales con los que había sido realizada.

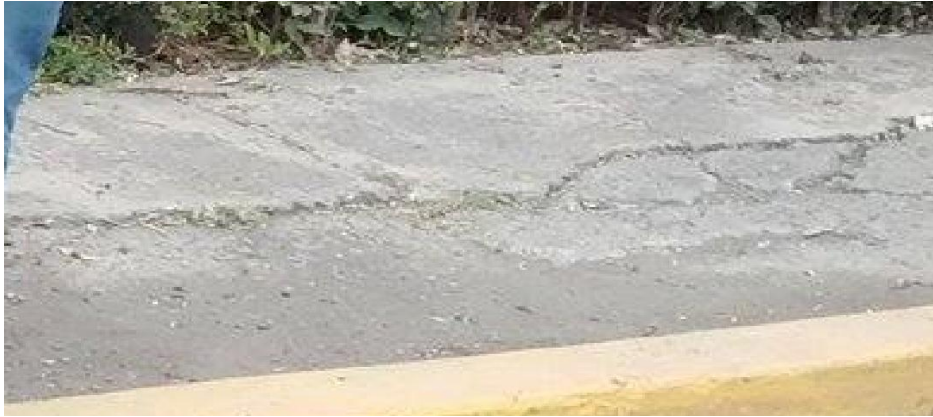
Imagen 2. Banquetas con fallas en el concreto.

El paso peatonal por las banquetas se encontraba limitado dado la gran cantidad de tocones existentes, flora en general, banquetas levantadas, tambos para basura e incluso un puesto de comida en el andador principal que ocupaba la banqueta completamente forzando a los alumnos a descender para seguir su camino.

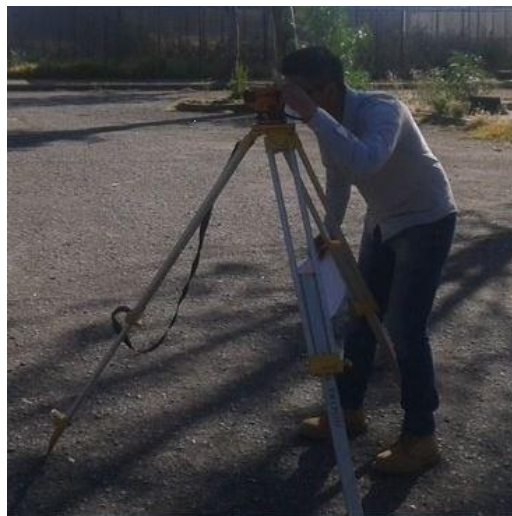
Imagen 3. Nivelación del estacionamiento

En el lugar se encuentra que el estacionamiento tenía graves problemas de encharcamientos en algunas zonas y desniveles notables a simple vista, por lo cual se procedió a realizar una nivelación para poder realizar un proyecto con el cual se hiciera uso de las 20 rejillas disponibles y evitar así futuros estancamientos.

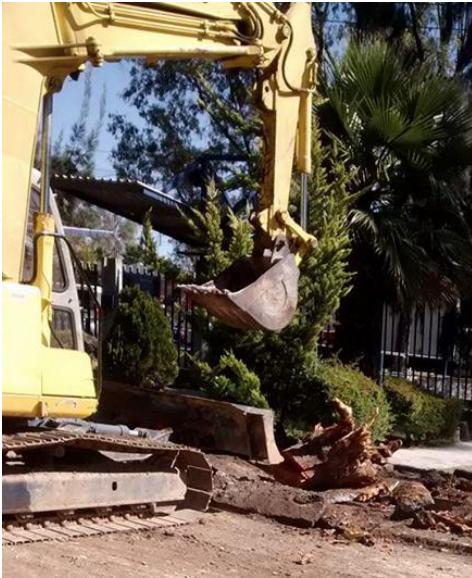
En el área de trabajo se encontraron 43 tocones de los cuales solo se tenían contemplados 20 en el contrato inicial, por lo cual se puso a consideración la posibilidad de retirar todos los tocones existentes dado que entorpecían el paso peatonal por las banquetas, en la zona de acceso de autobuses por parte de los alumnos y en algunos casos las raíces ya habían fracturado tanto las banquetas y guarniciones como el pavimento. La decisión tomada fue retirar en su totalidad todos con el fin de hacer más seguro el tránsito peatonal con un volumen excedente que no representaba un gran costo con respecto al presupuesto asignado.

Imagen 6. Retiro de tocones.

Los trabajos de retiro de tocones fueron realizados por medio de una retroexcavadora para lograr el desenraice y con ello optimizar el tiempo, para la tala de los arboles fue necesario una sierra y medios manuales para el seccionamiento de ramas y troncos, los cuales fueron puestos a disposición de la FES-C para las terapias que se ofrecen en un temazcal a cargo de la misma.

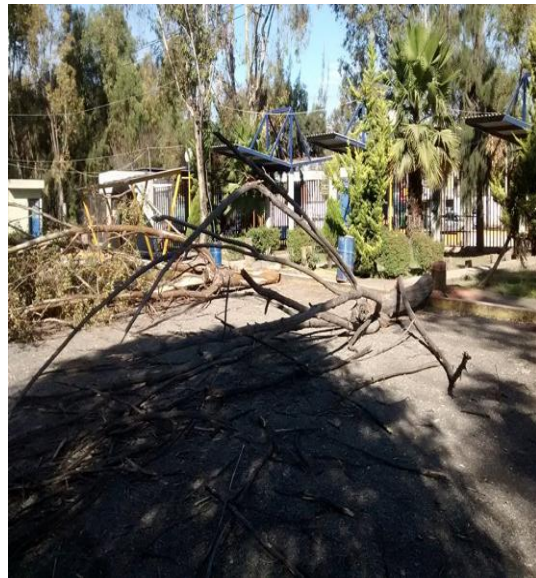
La tala de árboles inicialmente contemplaba 20 dadas las afectaciones que causaban a las banquetas y guarniciones, sin embargo se tuvo que modificar este número ya que algunos árboles estaban secos y ponían en riesgo la seguridad de los alumnos al resistir fuertes vientos y con esto tirar ramas causando afectaciones a los automóviles.

Imagen 7. Tala de árbol seco.

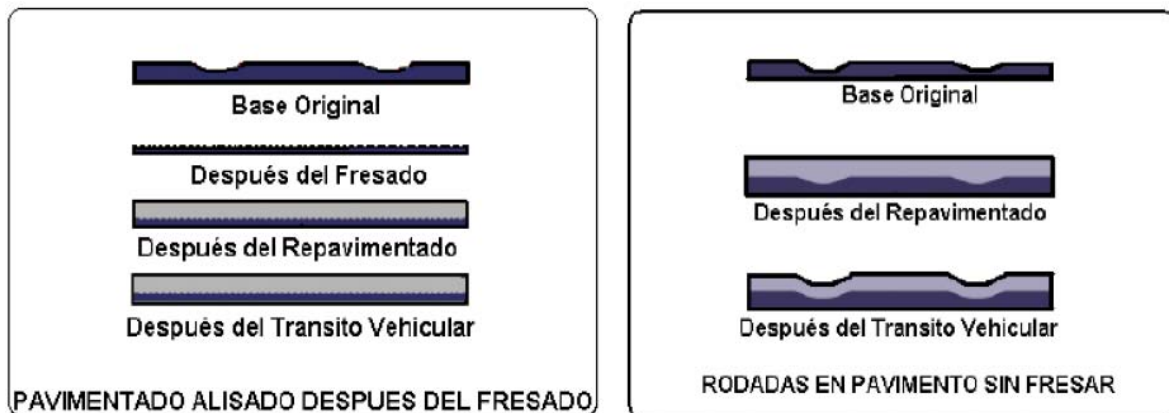
Posterior al fresado se realizaron pruebas a la base para determinar su funcionalidad, los resultados fueron que ni la base ni la sub base contaban con la compactación necesaria para seguir siendo funcionales ya que si solamente se ponía la carpeta nuevamente sufriría afectaciones en poco tiempo tal como se muestra en la imagen 8¹.

Imagen 8. Comparación de pavimentos con y sin fresar

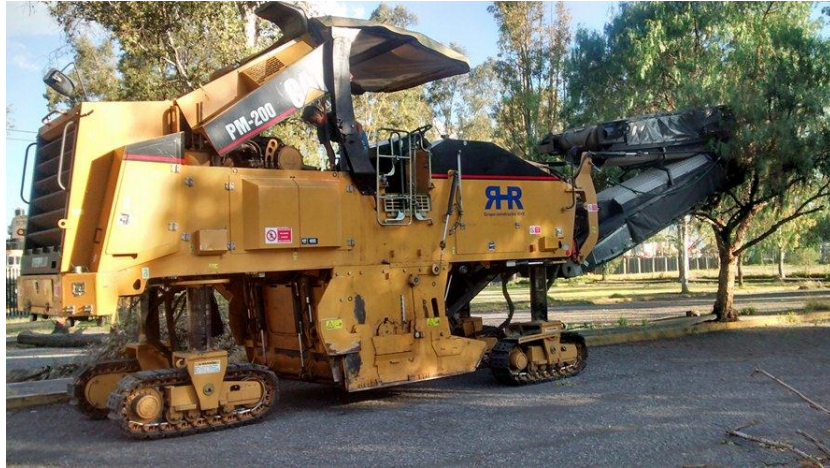
Imagen 9. Fresadora

Para el caso que trata este trabajo se realizó por medio de una fresadora dado que la superficie a fresar fue 9062 m², sin embargo, en los espacios que no podía llegar la fresadora dadas sus dimensiones fue necesario realizar el retiro de la carpeta por medios manuales.

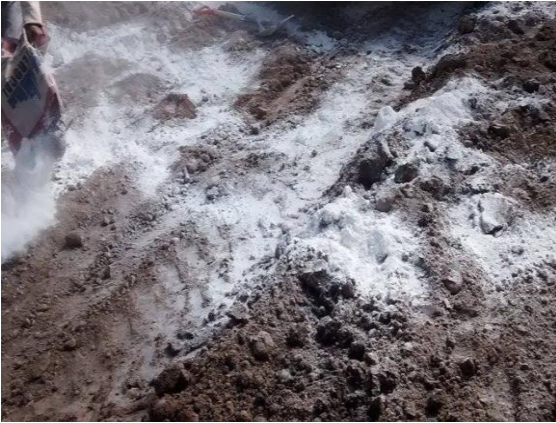
Imagen 10. Mejoramiento de tepetate con cal.

Para el proyecto se tomó en cuenta tepetate modificado con cal suministrados por el contratista, compactados al 95% de la prueba próctor estándar, cuidando la humedad para conseguir dicha compactación en cualquiera de los dos límites (húmedo o seco), la cual tuvo un espesor de 20 cm ya compactados.

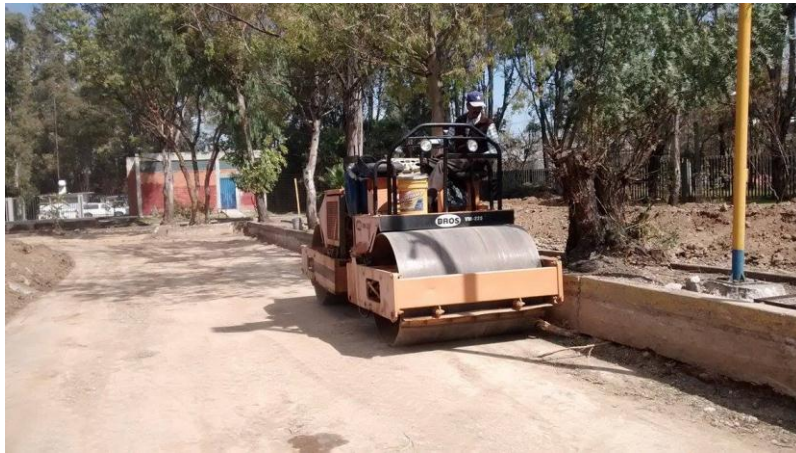
Imagen 12. Compactación por medio de rodillo metálico

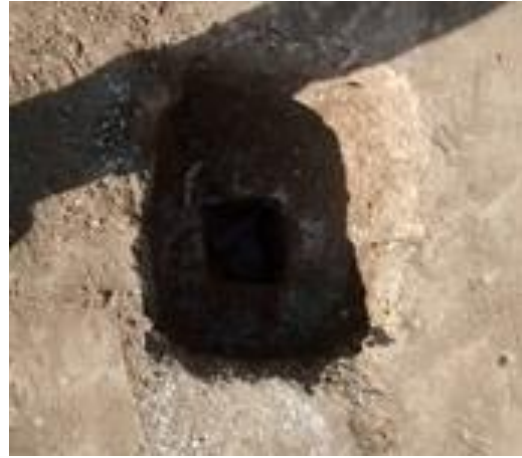
Imagen 15. Cala para prueba próctor.

Para corroborar que se cumpla con la compactación requerida en el proyecto se realizó una prueba próctor por medio de un laboratorio externo a la UNAM y a la empresa contratista, de lo cual se obtuvo que la compactación era la requerida en el proyecto.

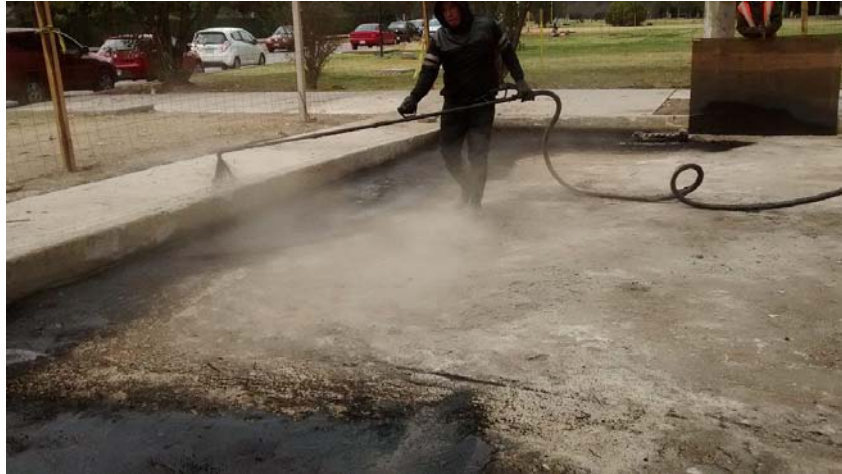
Imagen 17. Aplicación de riego.

Para la elaboración de la carpeta es necesario realizar un barrido de la base previo al riego de impregnación, posteriormente se realiza el riego que funciona como “pegamento” entre la base y la carpeta que en este caso fue asfáltica, la proporción utilizada es de $0.75 \frac{L}{m^2}$.

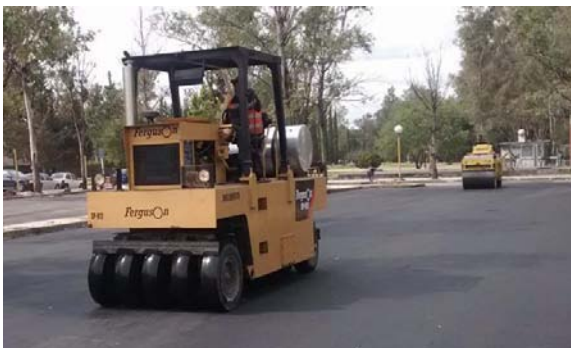
Imagen 19. Compactación de carpeta.

Una vez que se tiene la capa lista se procede a la compactación de los materiales, en un inicio se realiza por medio de un rodillo vibratorio para alcanzar los 7 cm necesarios para este proyecto, posteriormente pero sin dejar pasar mucho tiempo se debe realizar una segunda compactación pero ahora con un compactador neumático, el cual logra “cerrar” los poros con lo cual ayuda a que no exista permeabilidad.

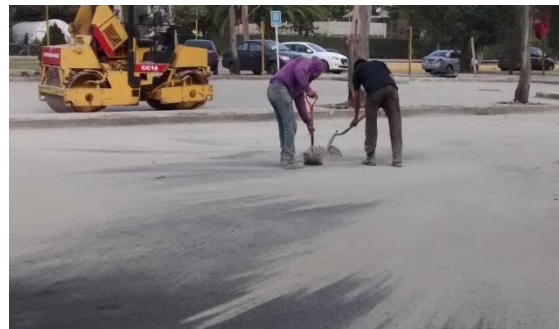
Imagen 20. Sello de carpeta.

Finalmente se realiza un sellado de la carpeta, esto se realiza aplicando cemento portland a razón de 0.5 kg/m² en toda la superficie, posteriormente se humedece y se barre para cubrir los poros que pudieran haber quedado abiertos.

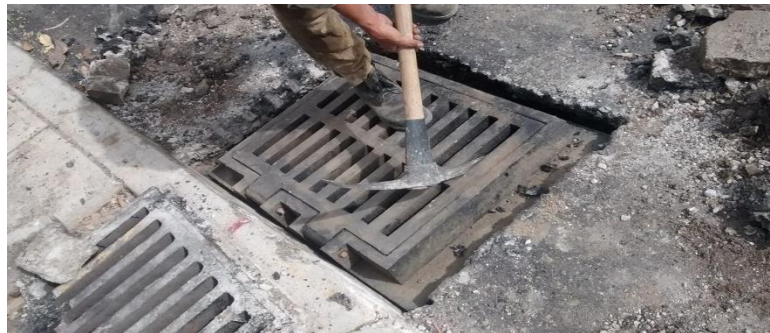
Imagen 23. Colocación de rejilla.

Posteriormente al proceso del asfalto fue necesario nivelar las rejillas, las cuales previamente fueron cubiertas para evitar que hubiera azolve en las mismas, estas fueron desmontadas con recuperación a favor de la UNAM y fueron puestas a disposición de la superintendencia de la FES-C.

Previamente a la colocación de estas se suplieron los registros existentes, los cuales fueron de 0.6 x 0.8 x 1.0 m. Las rejillas fueron fijadas con concreto llegando al nivel de la carpeta asfáltica.

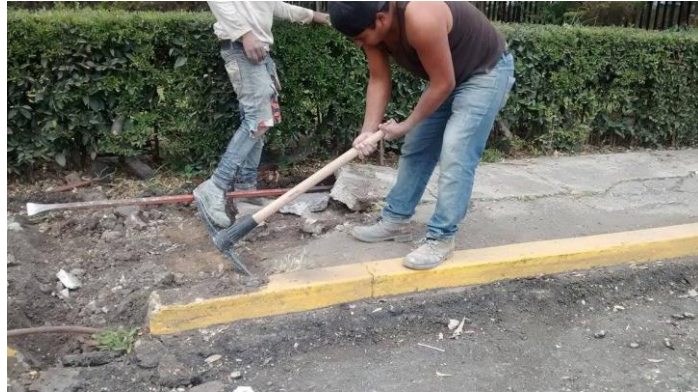
Imagen 26. Demolición de banquetas.

La demolición de ambos elementos puede ser por medios manuales o con ayuda de maquinaria para acelerar el proceso, en este caso se realizó en un inicio por medios manuales y posteriormente para optimizar tiempo se procedió a utilizar una retroexcavadora en los momentos que esta no estaba realizando otras actividades.

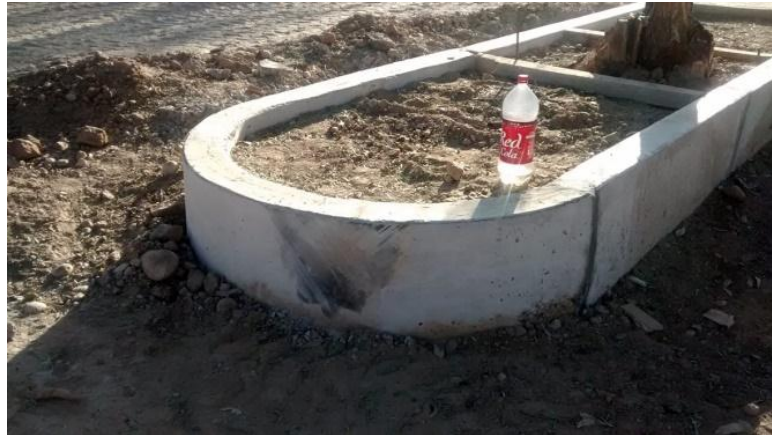
Imagen 28. Guarniciones nuevas.

Para el caso de las guarniciones es necesario tener una excavación de 40 cm, 25 por debajo del nivel del piso y 15 por encima para cimbrar por medio de láminas de metal lo suficientemente rígidas para poder asegurar la forma establecida, trapecial en este caso de 15 x 20 x 50 cm con una $f'c = 200 \frac{kg}{cm^2}$.
