**PROPUESTA DE RESTAURACIÓN DE UN INMUEBLE CATALOGADO  
POR EL INAH UBICADO EN LA CALLE LIBERTAD 12 EN URUAPAN,  
MICHOACÁN.**

Tesis

**José Zirahuén Peña Campos**

Uruapan, Michoacán, a 24 de Agosto del 2016

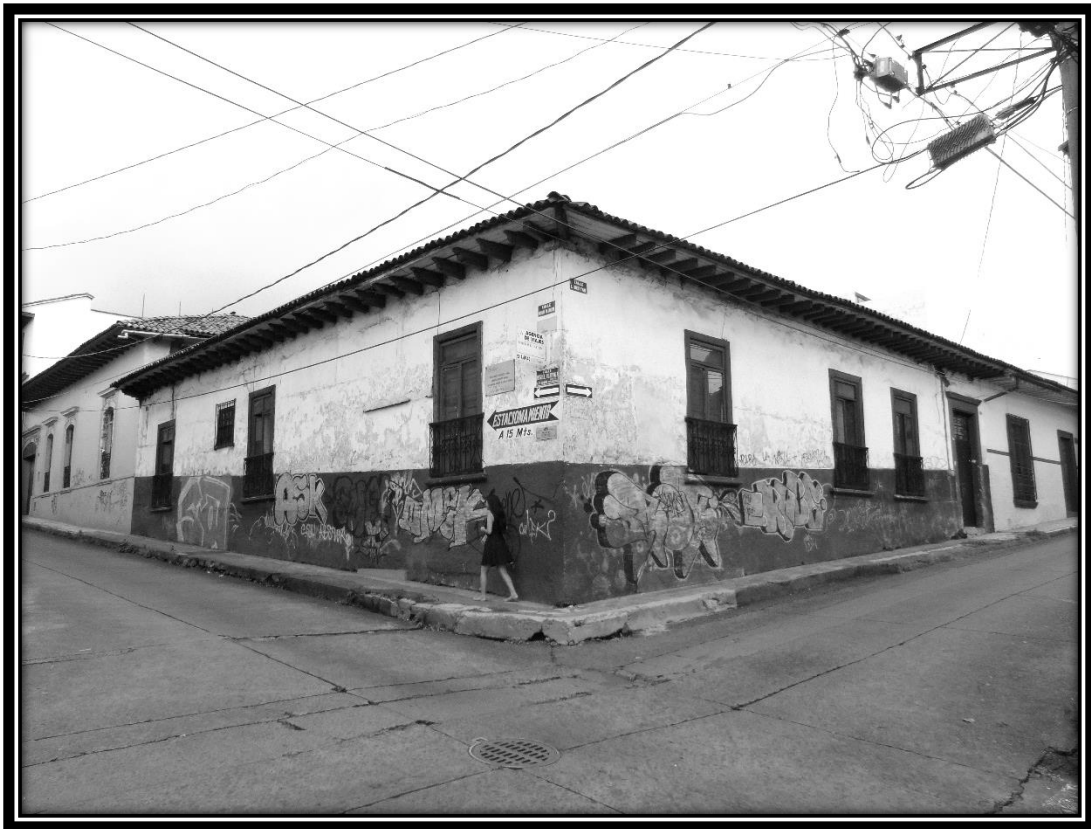
En la siguiente fotografía se muestra la fachada del inmueble que se planea rehabilitar, se puede apreciar en ella que se encuentra en malas condiciones por lo que se revisará que pueda resistir el colocarle recubrimiento solamente o colocar un elemento nuevo con los materiales originales de construcción.

Fotografía 3.1.- Fachada del monumento inmueble (Libertad esquina con Manuel

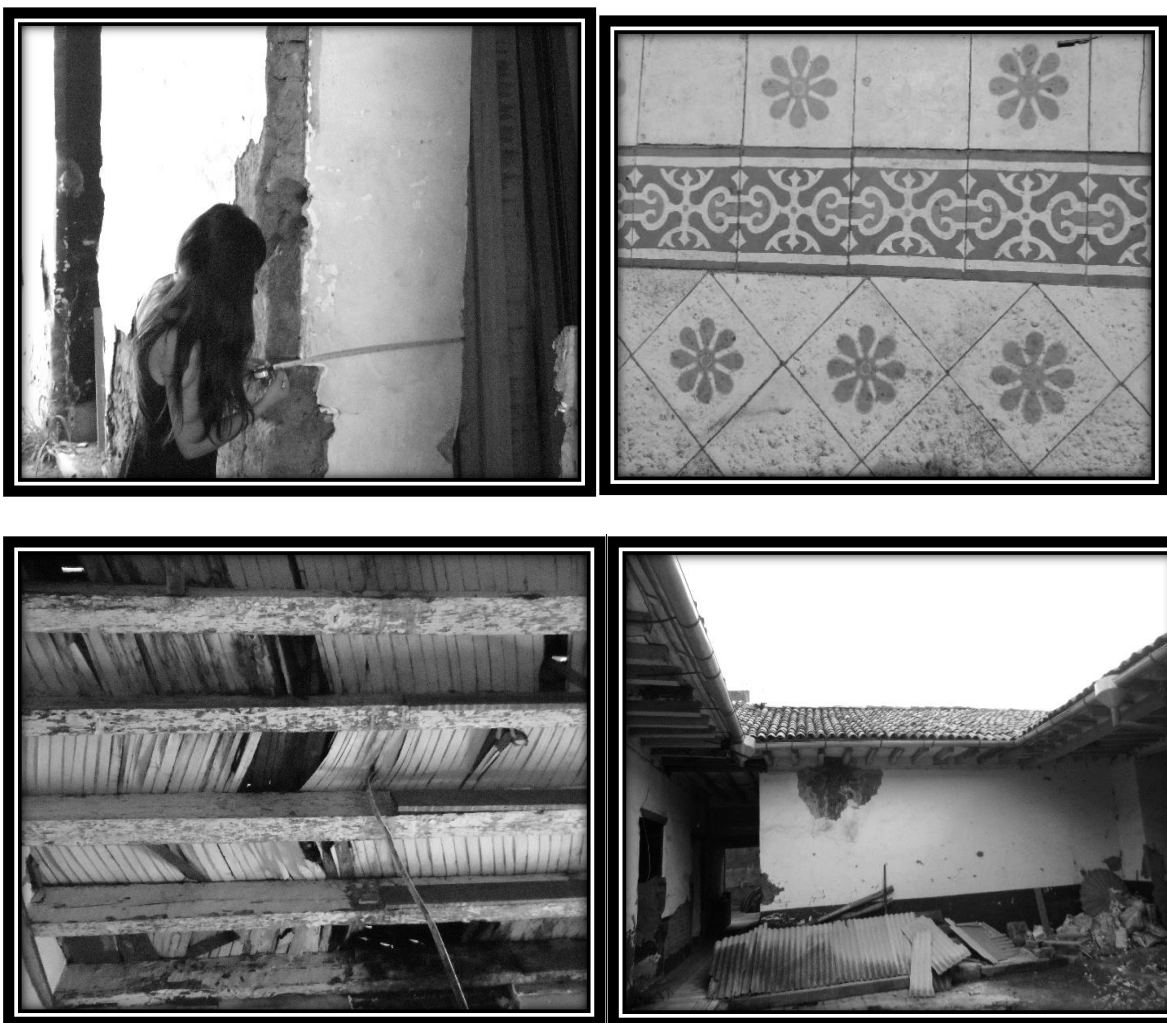
Fotografía 3.5.- Elementos estructurales dañados con materiales originales (adobe, mosaico, teja, madera).

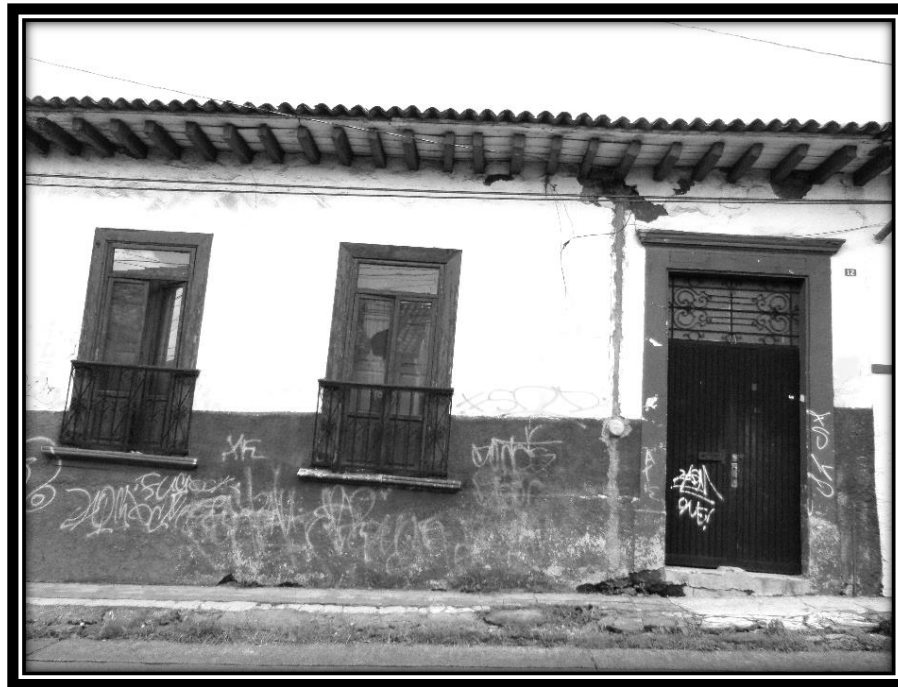
En la fachada de la calle Libertad se observan las condiciones drásticas del inmueble, se puede ver cómo los años y el deterioro de las condiciones climáticas han ido acabando poco a poco con la entrada del monumento, la pintura se ha deteriorado, así como el recubrimiento y la madera en los marcos de las ventanas exteriores, hay un par de vidrios rotos en dichas ventanas, cómo se puede ver en la siguiente fotografía.

Fotografía 5.1.- Deterioro de fachada de la calle Libertad.

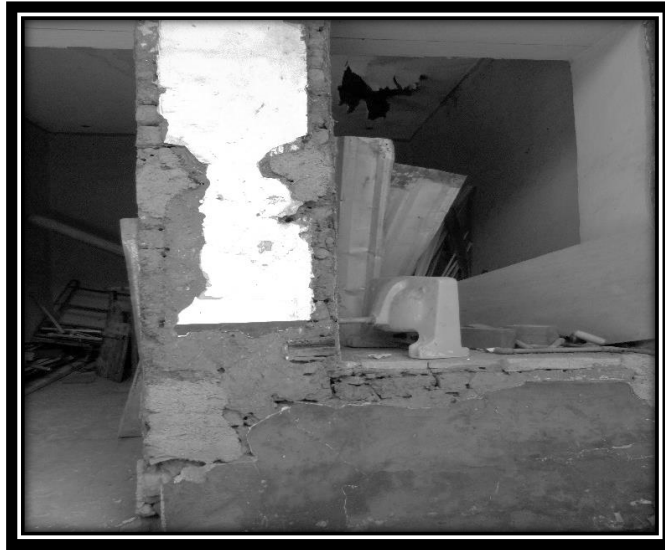
Fotografía 5.2.- Muro interno del inmueble con pérdida del aplanado mayor del 40%,  
ubicado en el eje (G, 5) del plano (Anexo 1).

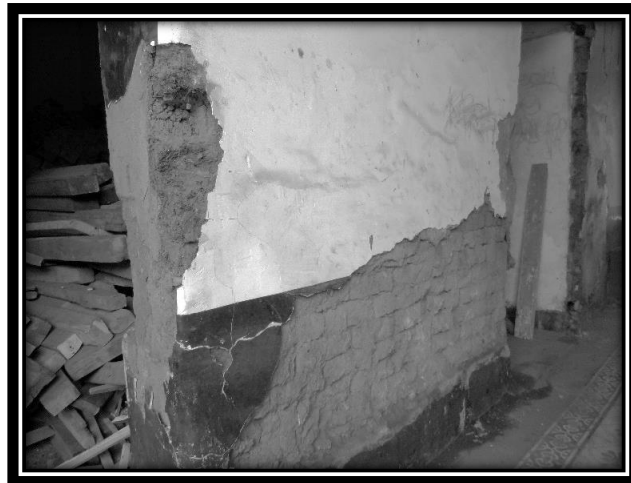
Fotografía 5.3.- Muro interno del inmueble muy dañado, ubicado en el eje (G,8)  
(Anexo1).

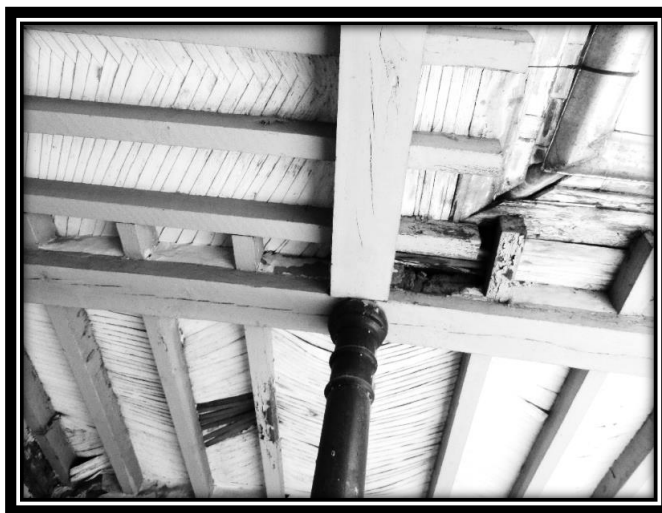
<b>Elemento estructural: Traves</b>	
<b>eje:</b>	<b>Descripcin de dao</b>
B - G entre 2 - 3	Est agrietado longitudinalmente.
C - D entre 2 - 7	Est flexionada en los apoyos de las columnas adems tiene un agrietamiento longitudinal. Ver fotografa 5.4

Fotografa 5.4.- Interseccin de traves sobre una columna, franja de agrietamiento longitudinal. Ubicado en el patio central, ver plano (anexo 1).

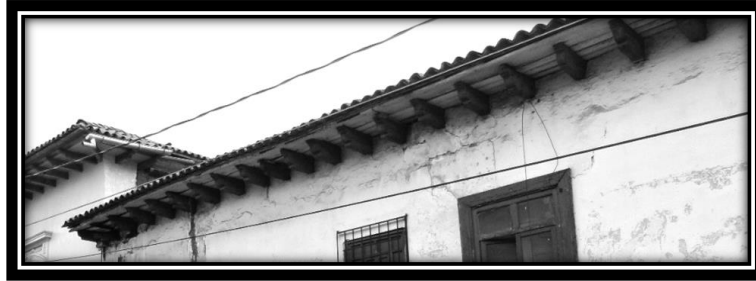
<b>Elemento estructural: Vigas</b>	
<b>Tablero:</b>	<b>Descripción de daño</b>
Fachada Manuel Ocaranza	Todas las vigas presentan daños por humedad y polilla. Solo la viga que está sobre la cota H está vencida y un extremo está rota por la mitad. Ver fotografía 5.5.
Fachada Libertad	Todas las vigas presentan daños por humedad y polilla. Ver fotografía 5.6.
A - B entre 4 - 6	La viga sobre la cota 6 esta flexionada superando su límite de falla. Ver fotografía 5.7.
A - G entre 2 - 8 Patio	Todas las vigas de este tablero presentan daños causados por el clima. Presentan daños por polilla y humedad.

Fotografía 5.5.- Vigas dañadas de la fachada de Manuel Ocaranza (Anexo 2).

En lo que respecta en las vigas son elementos estructurales esenciales y propios de las edificaciones antiguas, elaboradas de madera de pino, con una medida de 8" de peralte por 4" de base, separadas entre sí por 50 cm de distancia. Las vigas con mayor longitud son de 6m. El número aproximado de ellas son de 250. A continuación se presenta un lista de las vigas con daños más críticos, es decir, aquellas que han rebasado su estado límite de falla; por otra parte, aquellas que no han sido mencionadas son las que han rebasado s estado límite de servicio pero aun cumplen con su función estructural, y necesitan ser solamente lijadas, colocarle el repelente para polilla y retocarlas con barniz.

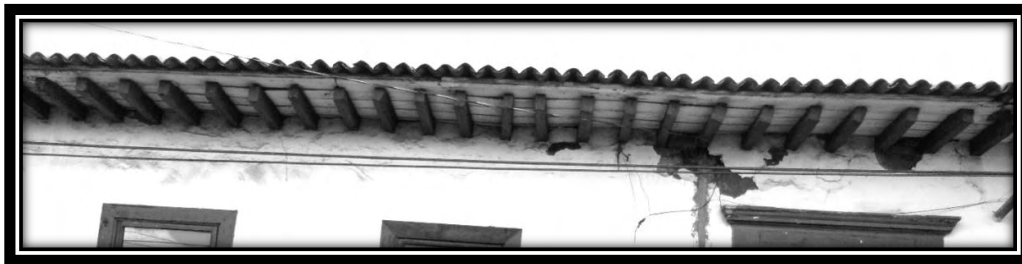
Fotografía 5.6.- Vigas dañadas de la fachada de Manuel Ocaranza (Anexo 2).

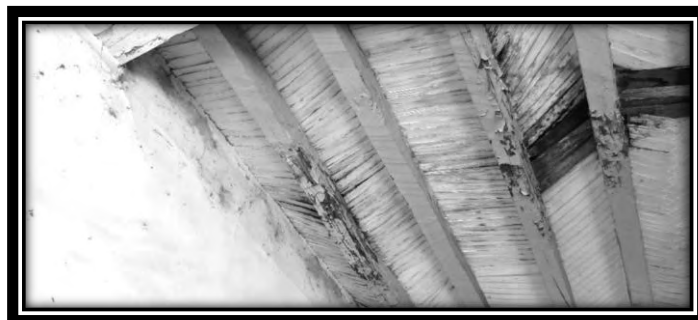
Fotografía 5.7.- Vigas en el pasillo de la entrada del inmueble.

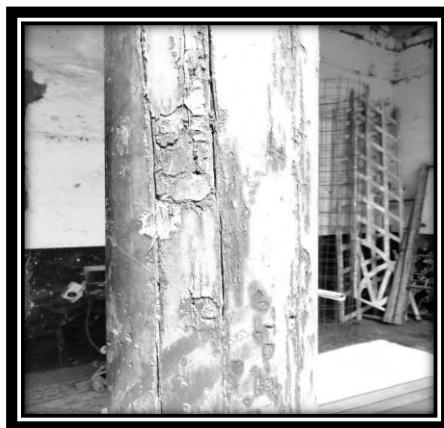
Estos elementos están elaborados de madera de pino, su sección es circular con una medida de 30cm de diámetro y una altura de 3.45m, éstas han rebasado su estado límite de servicio; sin embargo aún cumplen con su función como elemento estructural. A continuación se muestra la lista de los daños de las tres únicas columnas ubicadas alrededor del patio central del inmueble. Con su respectiva fotografía.

<b>Elemento estructural: Columnas</b>	
<b>Tablero:</b>	<b>Descripción de daño</b>
C - D entre 2 - 4	Las columnas presentan daños por polilla e humedad, están pintadas de color azul el cual ya se ha caído a pedazos en algunas zonas. Presentan grietas longitudinales las cuales empiezan a partir en elemento por casi 3 cm de distancia. Ver fotografía 5.8.

Fotografía 5.8.- Columna circular dañada, apolillada y con humedad.

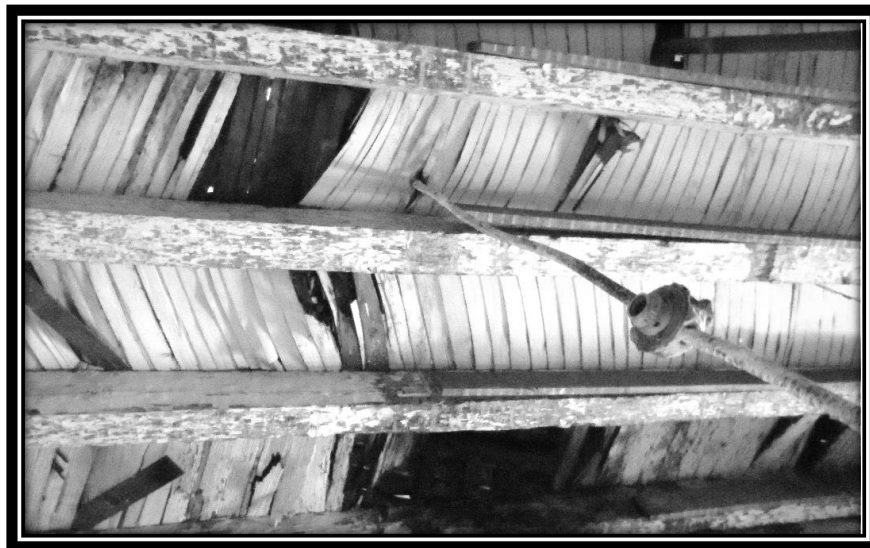
Astillas de madera o madera trabajada en cortes delgados, están construidas sobre la vigería con un entablado de madera, sobre la cual se encuentra un colchón de tierra. Con el paso del tiempo y las vibraciones causadas por el paso de los vehículos que contienen mucho peso, causó que las tejas se fueran desplazando de su lugar original, y esto hizo que el agua cayera directamente al tejamanil, provocando su descomposición. En general, en toda la estructura este elemento se encuentra en condiciones críticas, sobrepasando su estado límite de falla y de servicio, por lo que la lista de daños no se realiza en este apartado, concluyendo que todo el tejamanil se cambiará.

Fotografía 5.9.- Tejamanil en pésimas condiciones.

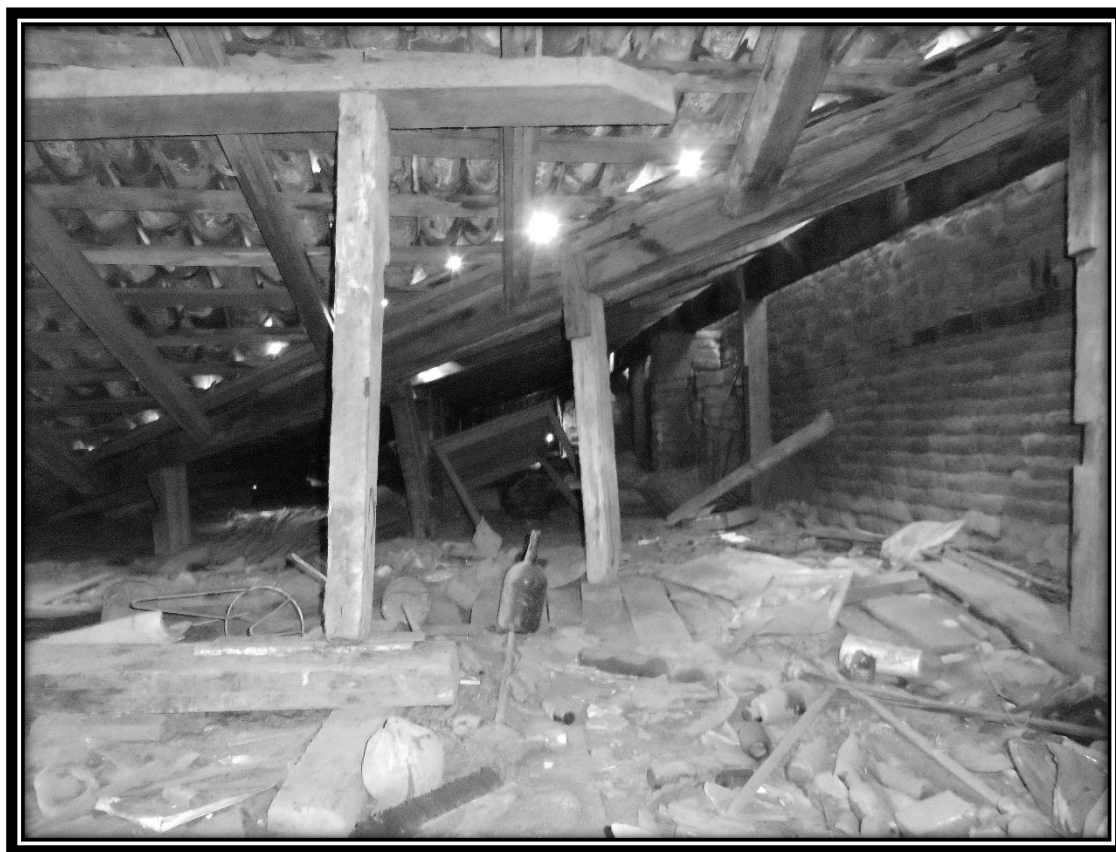
El tapanco es la cubierta a dos aguas del techo de la estructura; en lo que respecta a este elemento en comparación de los demás elementos ya mencionados, se encuentra en óptimas condiciones y no es necesario hacerle modificaciones, no hay daños que se consideren drásticos, solamente es necesario descombrarlo. A continuación se muestra la fotografía tomada al tapanco donde se puede apreciar la antigüedad en ella y su deterioro.

Fotografía 5.10.- Tapanco, elemento aún servible del inmueble.

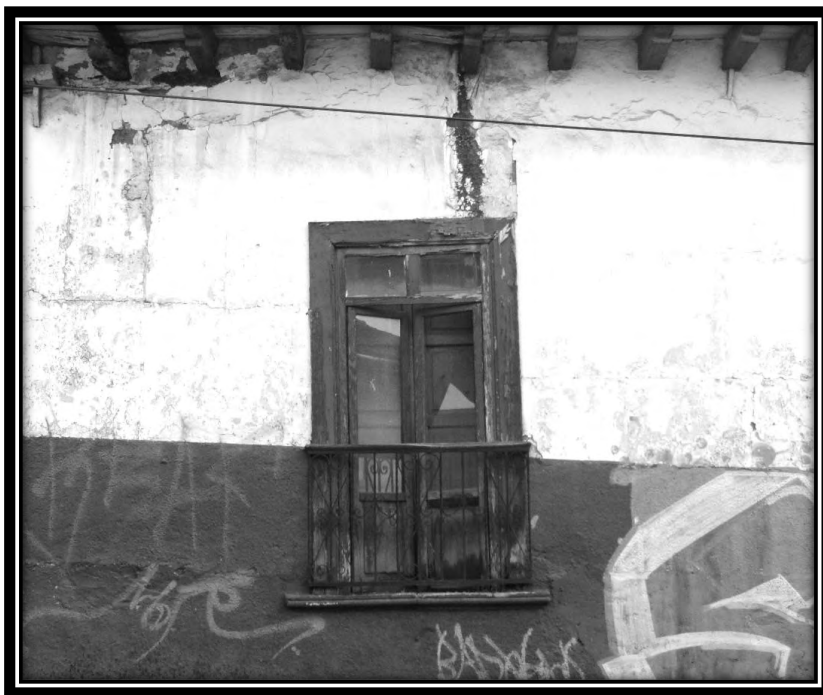
Por tratarse de una construcción antigua, la forma de las ventanas es muy específica, grandes y rectangulares, con marco de madera y herrería, con cristal y puertas de madera por dentro, en este monumento inmueble se encuentran 6 ventanas de este tipo. Éstas tienen daños como: cristales rotos, su reposición es una de las más fáciles restauraciones de esta obra; otro es su marco, que a causa de las polillas a arrevesado su estado límite de servicio, por lo tanto, se piensa en una reconstrucción de los marcos; la herrería aun es funcional y solamente necesita un retoque para que luzca nuevamente. A continuación se muestra la fotografía de las ventanas.

Fotografía 5.11.- Una de las 3 ventanas ubicada en la fachada de la calle Manuel Ocaranza.
