UNIVERSIDAD NACIONAL AUTÓNOMA DE MÉXICO

“ANÁLISIS DE LA SUSCEPTIBILIDAD Y RIESGO POR PROCESOS DE
REMOCIÓN EN MASA EN CARRETERAS DEL PROYECTO GEOPARQUE
COMARCA MINERA HIDALGO Y DEL MUNICIPIO DE PACHUCA DE SOTO”

TESIS

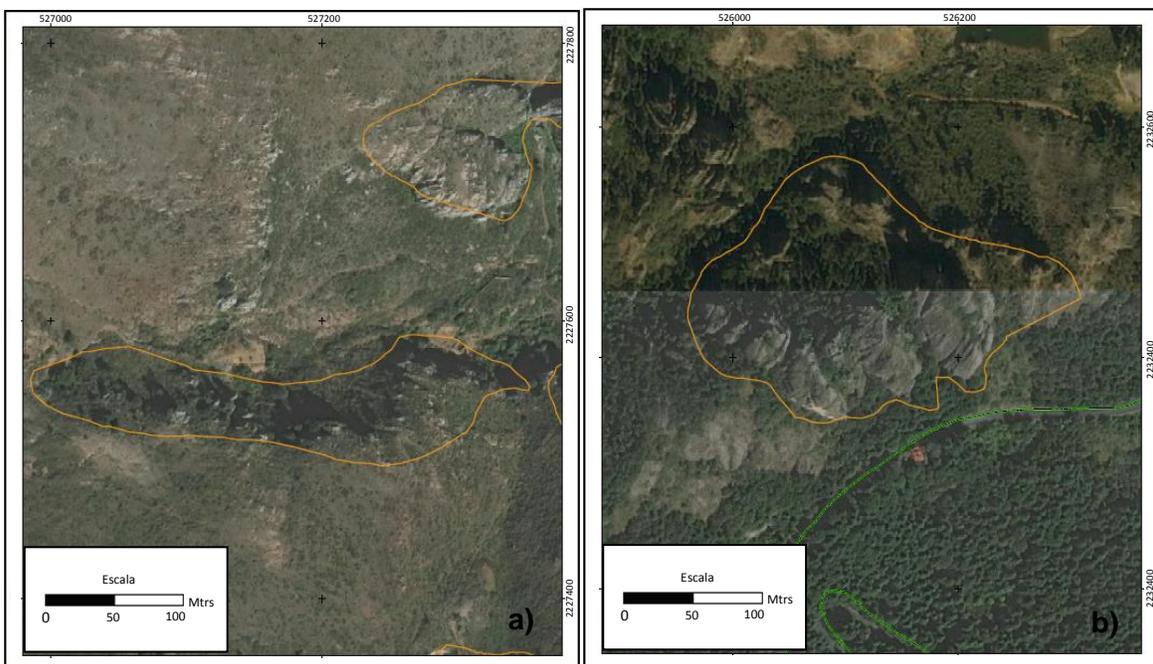
Figura 30. Zonas con caída de rocas. a) Zonas en la que se tienen depósitos de caída de rocas a la base, b) Se muestra una zona que se encuentra muy cercana a la vía de comunicación Pachuca - Mineral del Chico marcada en verde.

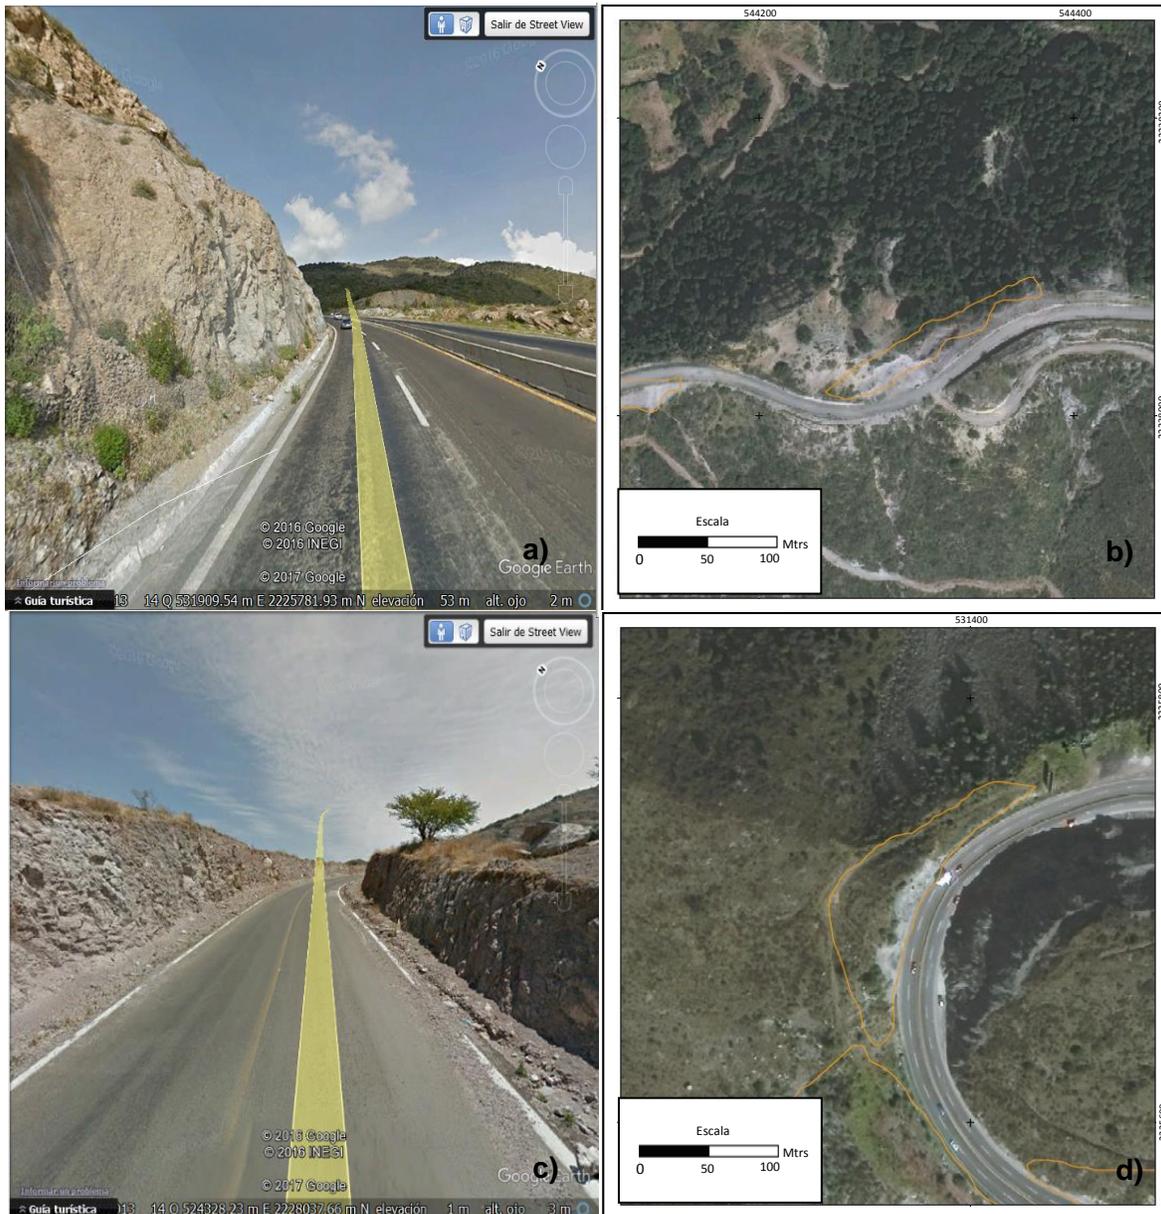
Figura 31. Zonas con caída de roca. a) y b) se observa la vista panorámica y su vista aérea en un tramo de la carretera Pachuca-Tampico, c) y d) vista panorámica y su vista aérea en un tramo de la Avenida Sonora.

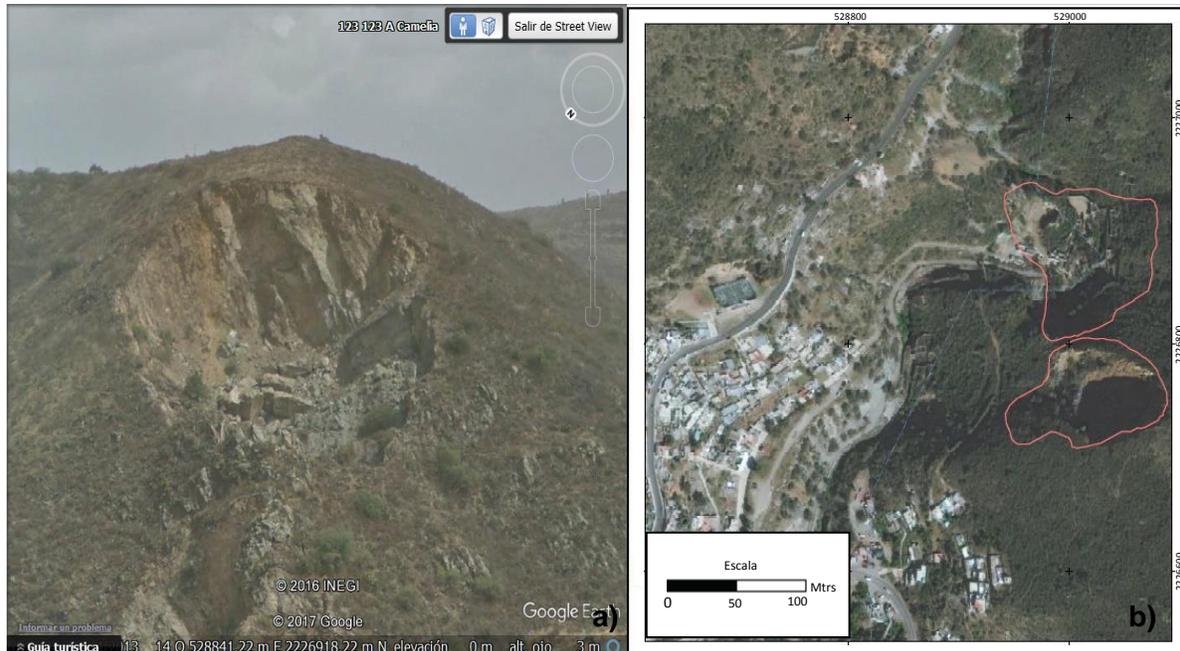
Figura 32. Con un deslizamiento a) Deslizamiento observado en vista panorámica, b) Deslizamiento observado en vista aérea sobre la carretera Pachuca – Estanzuela - Las Palmas.

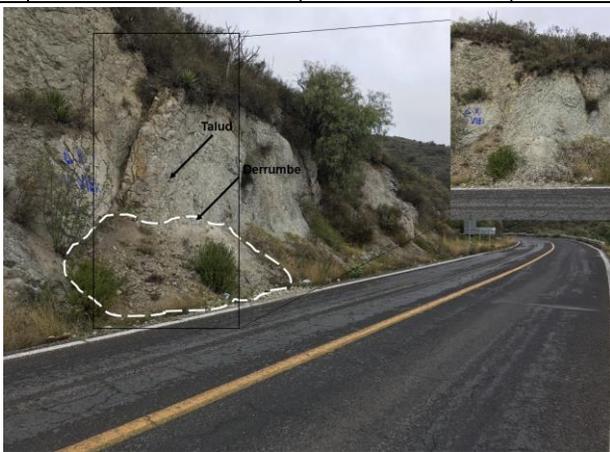
En esta vía de comunicación no se tiene urbanización dentro del derecho de vía, se observan cortes de talud a 90° de inclinación de hasta 9 m de altura, en donde aflora una roca con un color de intemperismo gris verdoso claro, altamente fracturada, en la que se observan derrumbes y caída de rocas. La roca en muestra de mano se observa con una textura porfídica con 30% de fenocristales de plagioclasas de hasta 3 mm, 15 % de minerales máficos de 2mm inmersos en una matriz microcristalina de color oscuro, clasificando a la roca de origen ígneo extrusivo de composición básica (Andesita) perteneciente al Grupo Pachuca, se observa una alteración propilítica moderada. Se tomaron datos estructurales, los cuales perteneces a un fracturamiento con una orientación preferencial de N305/47°y N10/85°, estas estructuras generan bloques de hasta 15 cm, los cuales se están depositando al pie del talud, en donde se tiene una cuneta como obra de mitigación de calidad media, no se observan componentes de carretera.

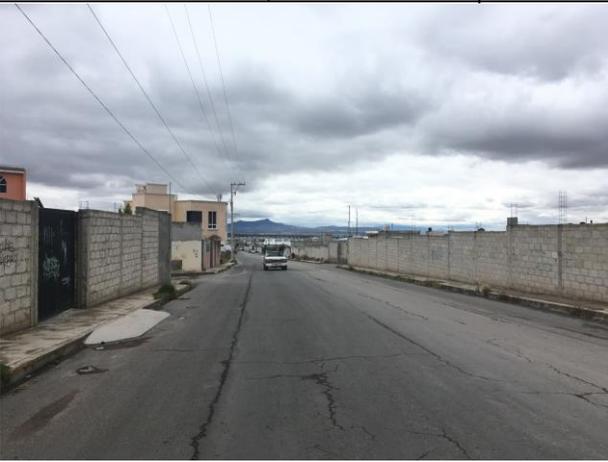
En esta vía de comunicación se tiene urbanización dentro del derecho de vía, no se observaron cortes de talud, el asfalto está situado en un terreno plano, no se observa ningún tipo de peligro por procesos de remoción en masa, no se observa la roca en la que está situada la vía, tampoco se observa ningún componente de carretera.

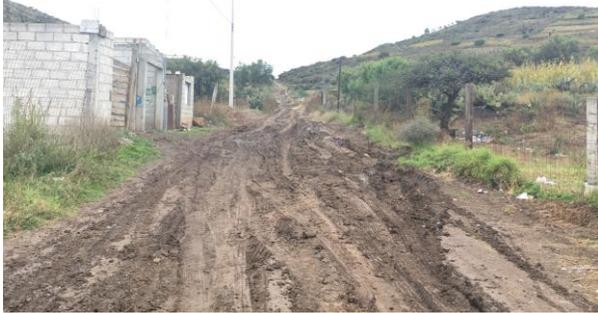
En esta vía de comunicación se tiene urbanización dentro del derecho de vía, no se observaron cortes de talud, el tramo no se encuentra asfaltado y está situado en un terreno plano, no se observa ningún tipo de peligro por procesos de remoción en masa, no se observa la roca en la que está situada la vía, tampoco se observa ningún componente de carretera.

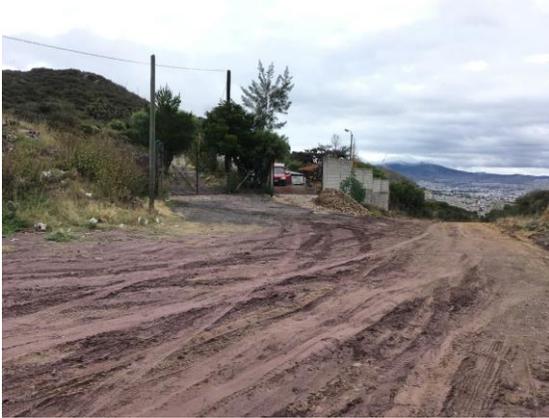
En esta vía de comunicación no se tiene urbanización dentro del derecho de vía, no se observaron cortes de talud, la vía no se encuentra asfaltada y está situada en un terreno plano, no se observa ningún tipo de peligro por procesos de remoción en masa, no se observa la roca en la que está situada la vía, tampoco se observa ningún componente de carretera.

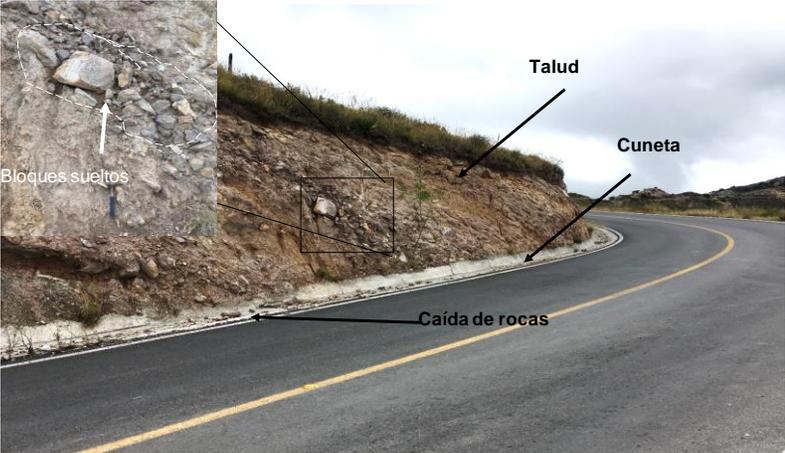
<p>En esta vía de comunicación, se tienen cortes de talud a 90° de inclinación de 4m de altura, en el cual se observa depósitos sedimentarios aluviales de color gris, asociando caída de rocas, estos depósitos se encuentran sin compactar y en general se observan sin cohesión, se tienen cantos de angulosos a redondeados de tamaños variables de composición andesítica, los cuales se encuentran inmersos en una matriz del tamaño de las arenas, se observa una gradación normal de diferentes eventos. Se tiene cunetas al pie del talud como obra de mitigación en los que existen la caída de rocas que varían en el tamaño de los 10 cm a los 20cm, se tiene una cuneta al pie del talud como obra de mitigación se encuentra en general de medio a buen estado, no se tienen componentes de carretera</p>

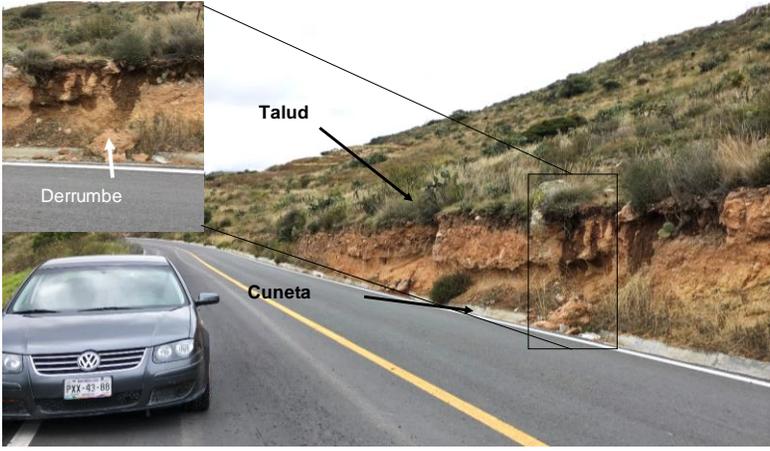
En esta vía de comunicación, se tienen cortes de talud a 90° de inclinación de 3 m de altura, en el cual se observa depósitos sedimentarios de suelos color café, asociando a pequeños derrubes, estos depósitos se encuentran sin compactar y en general se observan sin cohesión, se observa una gran actividad de las raíces de los arboles. Se tienen cunetas al pie del talud como obra de mitigación en los que existen la caída de rocas que varían en el tamaño de gravas hasta bloques de 50 cm, la cuneta como obra de mitigación se encuentra en general de medio a buen estado, no se tienen otros componentes de carretera

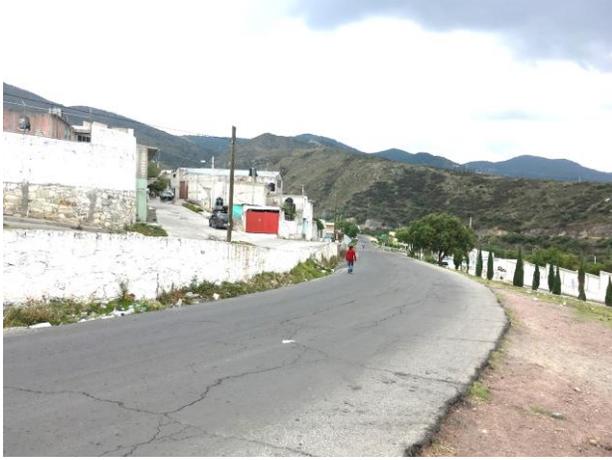
En esta vía de comunicación se tiene urbanización dentro del derecho de vía, no se observaron cortes de talud, el asfalto está situado en un terreno plano, no se observa ningún tipo de peligro por procesos de remoción en masa, no se observa la roca en la que está situada la vía, tampoco se observa ningún componente de carretera.

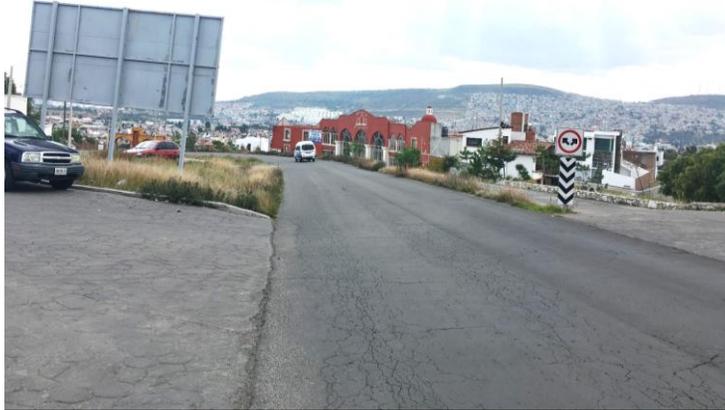
En esta vía de comunicación se tiene urbanización dentro del derecho de vía, no se observaron cortes de talud, el asfalto está situado en un terreno plano, no se observa ningún tipo de peligro por procesos de remoción en masa, no se observa la roca en la que está situada la vía, tampoco se observa ningún componente de carretera.

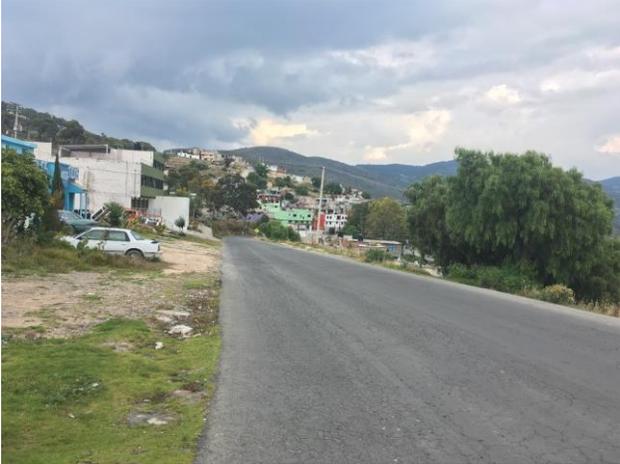
En esta vía de comunicación no se tiene urbanización dentro del derecho de vía, no se observaron cortes de talud, el asfalto está situado en un terreno plano, no se observa ningún tipo de peligro por procesos de remoción en masa, no se observa la roca en la que está situada la vía, tampoco se observa ningún componente de carretera.
