**UNIVERSIDAD NACIONAL AUTÓNOMA DE MÉXICO**

**“MODELO DE ELEMENTO FINITO PARA ANÁLISIS  
ESTRUCTURAL DE LA ESQUINA NORPONIENTE  
DEL PALACIO NACIONAL DE MÉXICO”**

**T E S I S**

**I N G E N I E R A C I V I L**

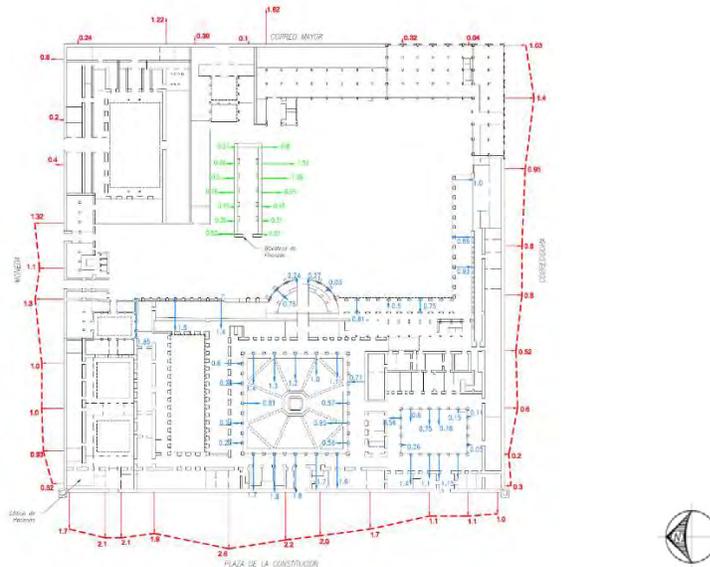
Los daños que presenta el Palacio Nacional están en función de los asentamientos diferenciales, presentándose un menor hundimiento al centro, mientras las esquinas, muestran una mayor deformación, lo que ha ocasionado desplomes en muros y columnas, la empresa GTC, Geotecnia S.A. de C.V. obtuvo los desplomes en el año 2007, los cuales se muestran a continuación, en la figura 94.

Figura 94. Desplome de fachadas. 22 de diciembre de 2007. Los desplomes están indicados en porcentaje. (TGC, Geotecnia S.A de C.V., 2007).

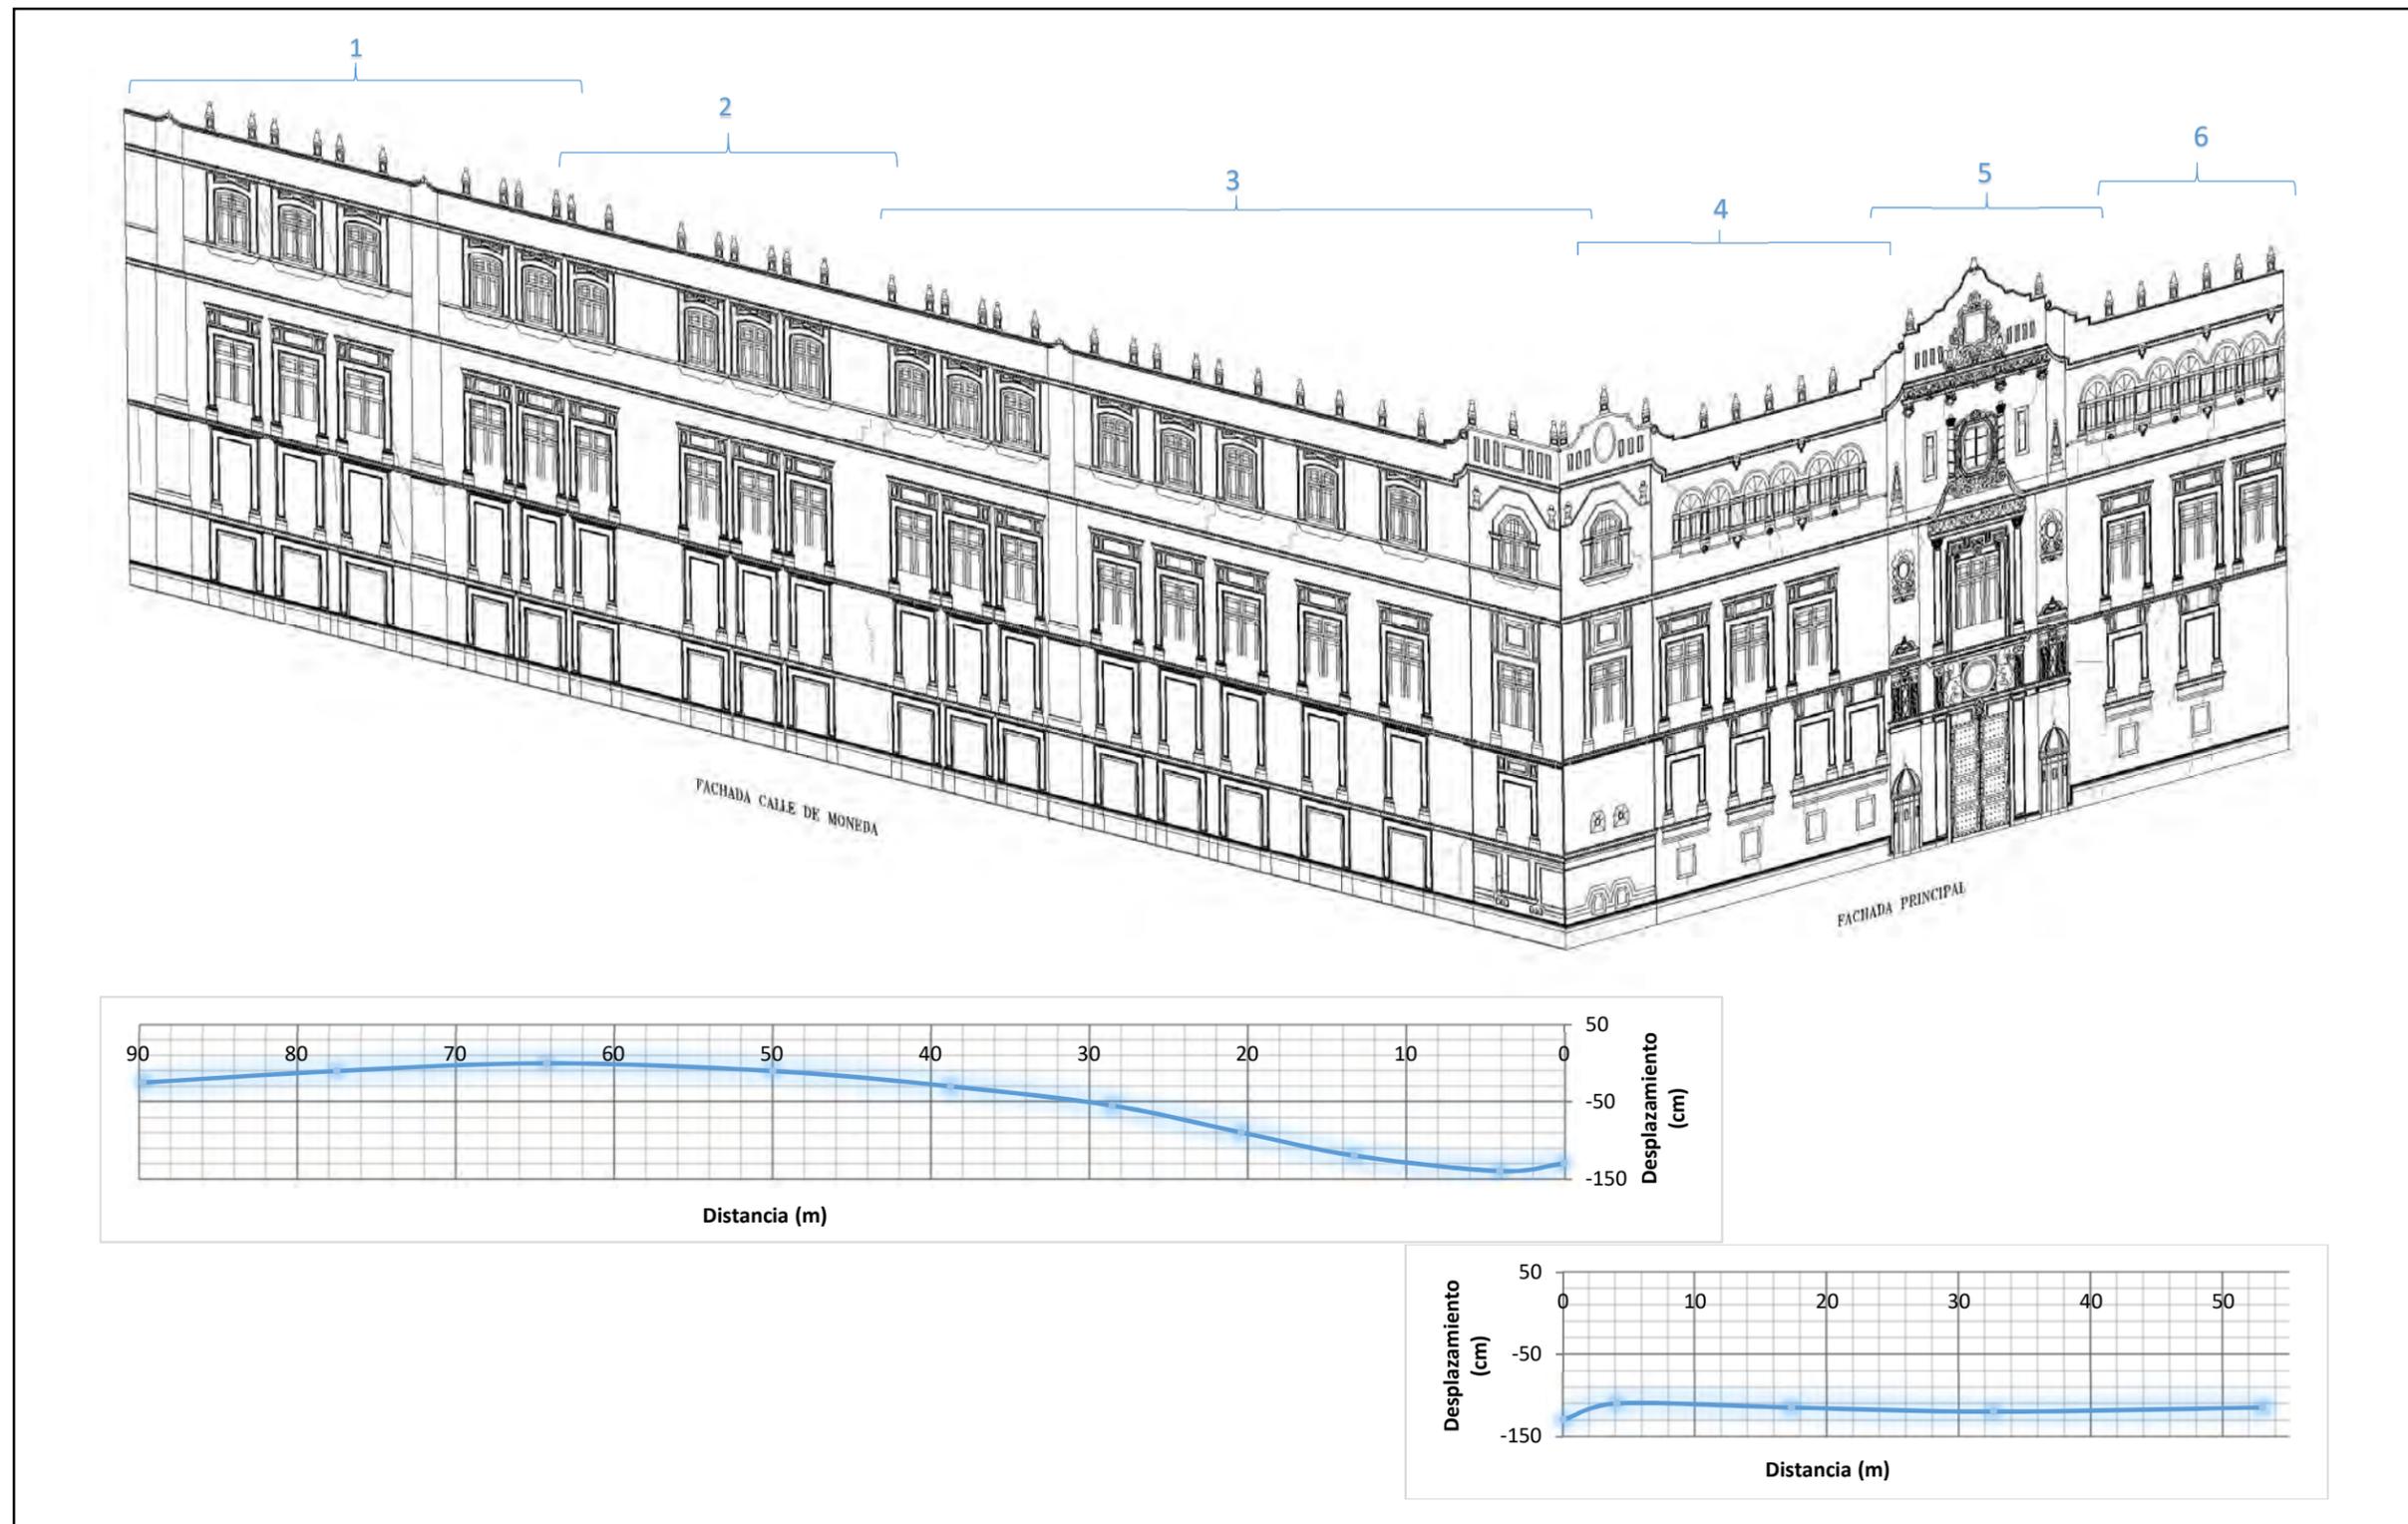
En la figura 133 se pueden observar las grietas, presentes en las fachadas del Palacio Nacional. Las grietas de color verde son aquellas que son visibles en el exterior, mientras las de color magenta se encuentran localizadas dentro del inmueble.

Figura 133. Grietas presentes en las fachadas de la sección analizada del Palacio Nacional. Las grietas de color verde se encuentran al exterior del inmueble, las grietas en color magenta son visibles en el interior. También se presentan los Perfiles topográficos de la banquetas perimetrales a Palacio Nacional, Evaluación Geotécnica, diciembre 2007. (Las fachadas fueron proporcionadas por la DGSMP y modificados por la autora para el presente trabajo).

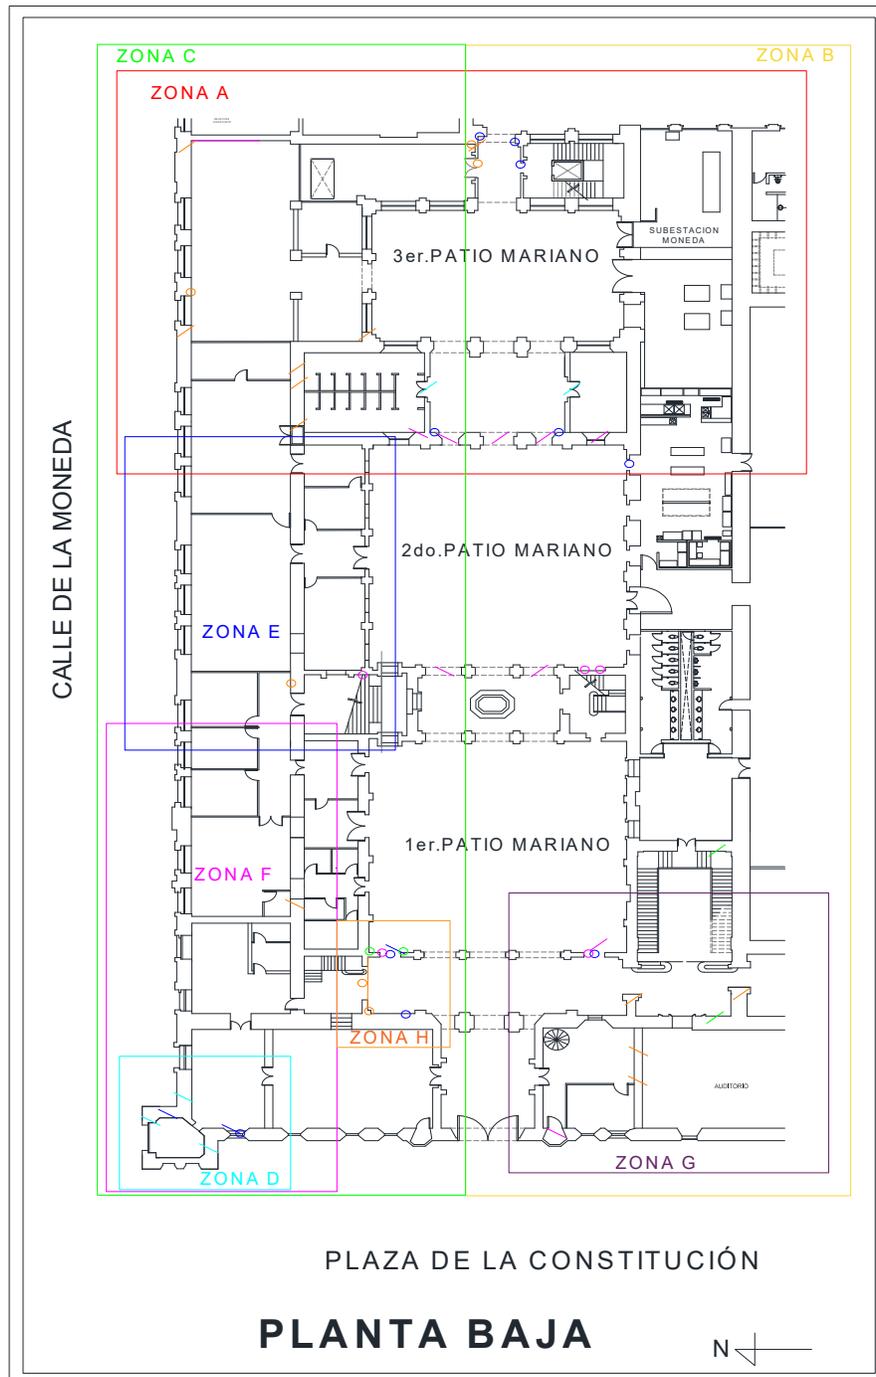
Figura 134. Grietas al interior de inmueble en la sección analizada. Los colores corresponden a: azul- grietas en muros de la planta baja con dirección norte-sur, cian- grietas en muros de la planta baja con dirección este-oeste, magenta- grietas en muros del primer piso con dirección norte-sur, anaranjado- grietas en muros del primer piso con dirección este-oeste, verde- grietas en muros del segundo piso con dirección norte-sur. (El plano fue proporcionado por la Conservaduría del Palacio Nacional y modificado por la autora, para el presente trabajo).

- 7) La zona E de la figura 134, muestra 2 grietas verticales, lo cual corrobora lo mencionado sobre la zona 2 en el punto 2, en que esta zona tiende a tener una menor velocidad de asentamiento que su entorno.

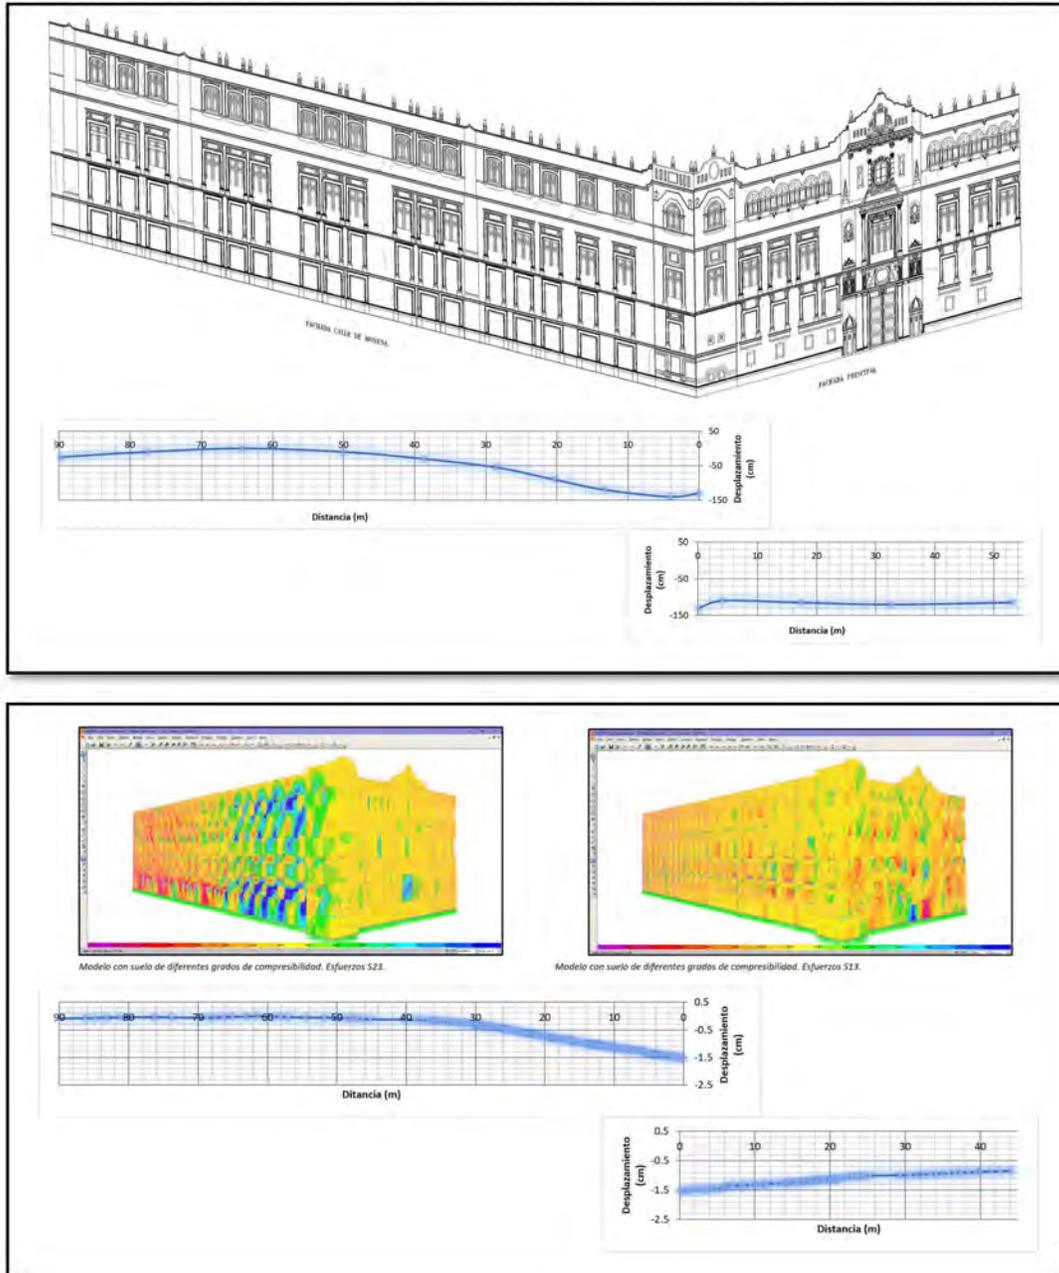
Figura189. Comparación entre los daños presentes en el Palacio Nacional y los resultados obtenidos en el Modelo con un suelo de diferentes grados de compresibilidad. (La primera imagen corresponde a la imagen 133 del presente trabajo, la segunda imagen fue elaborada por la autora a partir de los resultados obtenidos).
