Universidad Nacional Autónoma de México

Programa de Maestría y Doctorado en Arquitectura
Campo de conocimiento Restauración de Monumentos

**Fábricas de pequeña producción en la colonia Santa María la Ribera
1876-1940
Antigua fábrica de velas “La Industria Nacional”**

Tesis para optar por el grado de:
Maestro en Arquitectura

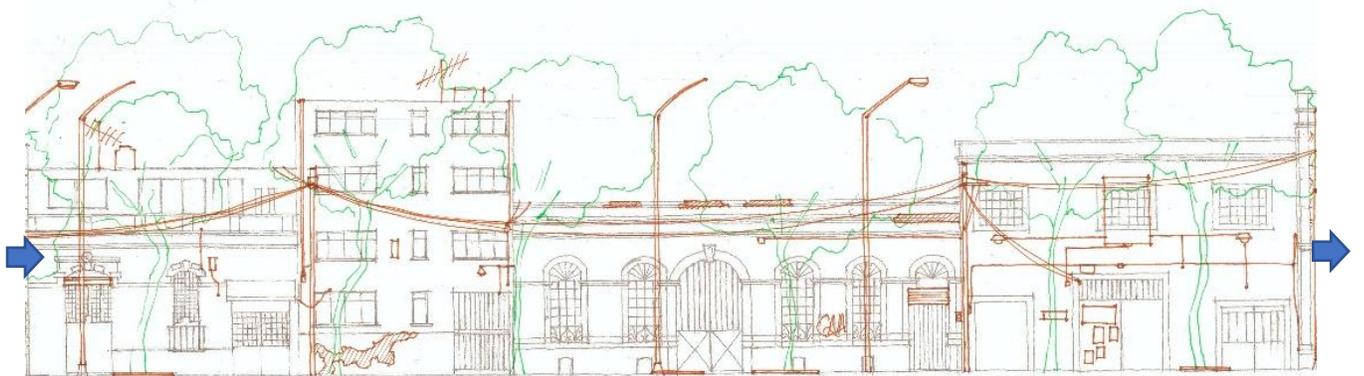
Larguillo 1 (sección 2), Calle de Fresno lado Ote.

Fig. 79-81. Daños y deterioros de una sección de la calle de fresno, lado oriente, entre la calle de Salvador Días Mirón – Alzate.

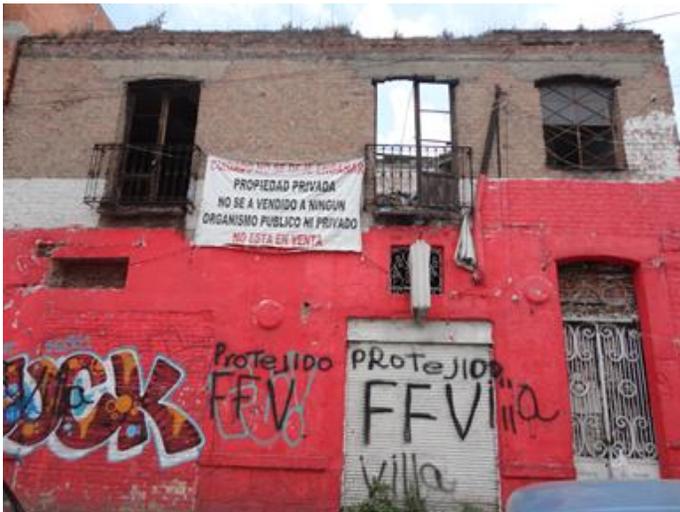
Fig. 84. Fachada del inmueble No. 239 sobre la calle de Fresno.

La fachada presenta desprendimiento de aplanados, fisuras y agrietamientos, disgregamiento en sus juntas, elementos putrefactos como son los marcos de madera, la incorporación de adendas y cables, así como el haberle colocado una cromática que no tiene que ver con el edificio original.

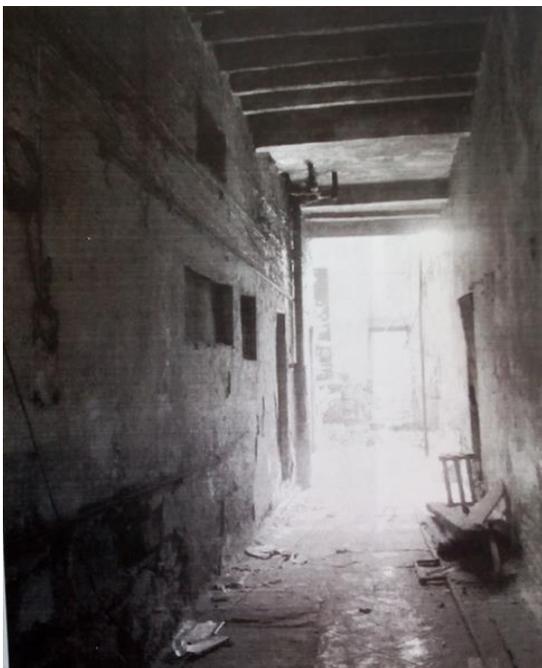
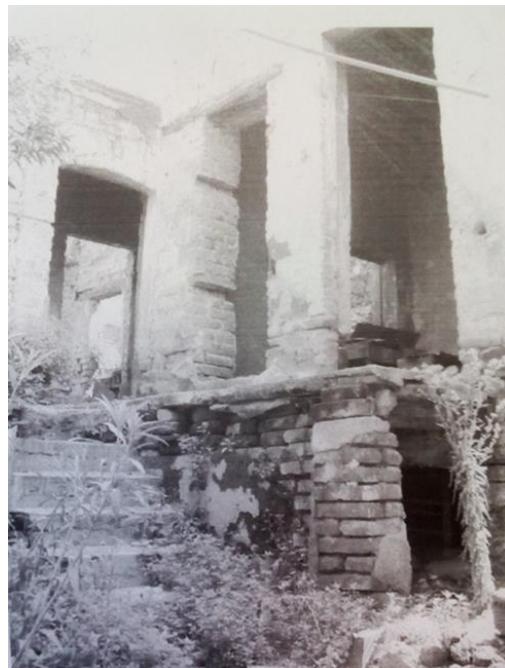
La primera imagen corresponde al pasillo del acceso lateral y en la segunda a las escaleras que conducen al patio, en ambas se percibe el abandono del edificio, así como el alto grado de deterioro como es: Desprendimiento de aplanados en muros, vegetación parásita, fisuras y desplomos en algunos elementos.

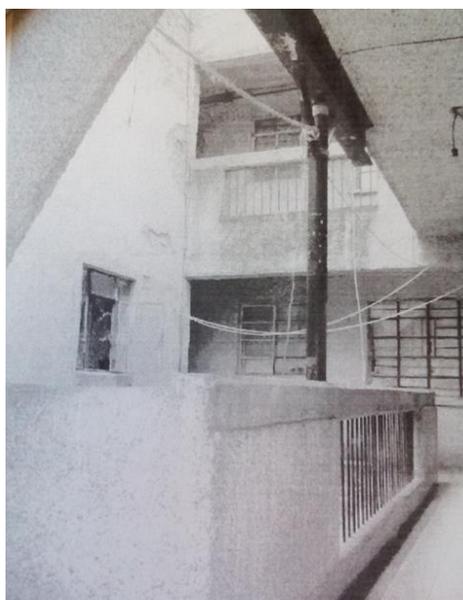
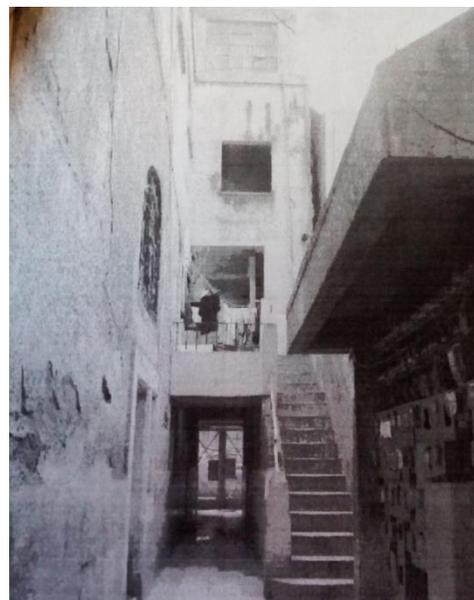
Inmueble en la calle de Eligio Ancona No. 80 (antes calle de la Rosa)

Entre los principales daños y deterioros se percibe la falta de aplanados en algunas secciones de los muros.

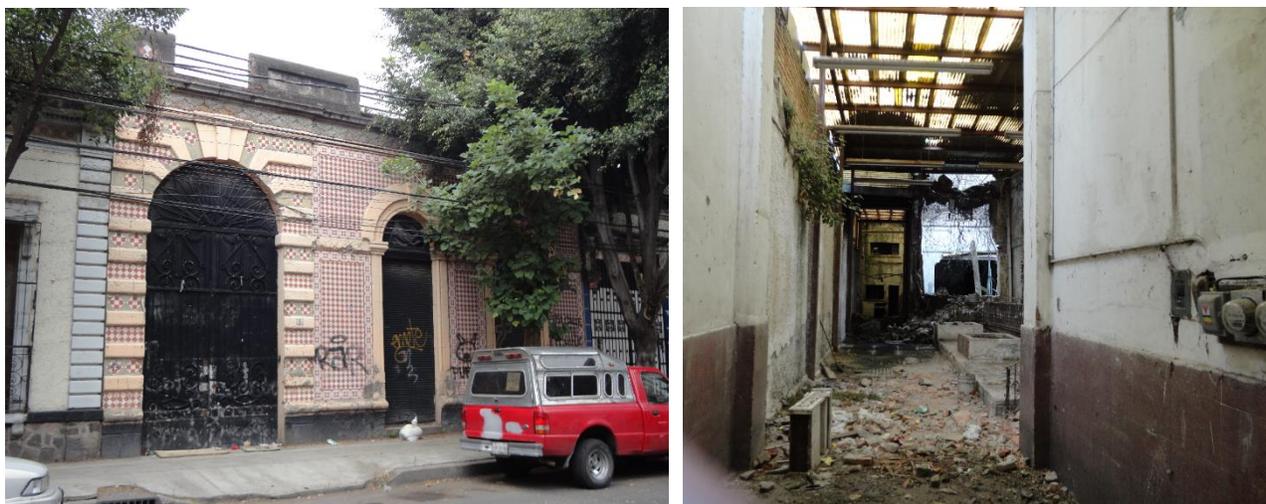
Fig. 93-94. Fachada principal sobre Eligio Ancona e interior de la antigua fábrica de velas.
Fuente: fotos del autor, 2017.

Los daños presentados en la fachada son en su mayoría son desprendimientos de azulejos y pintas vandálicas, en el interior el colapso de una parte de la techumbre y de algunos muros no ponen en riesgo la estabilidad de la construcción.

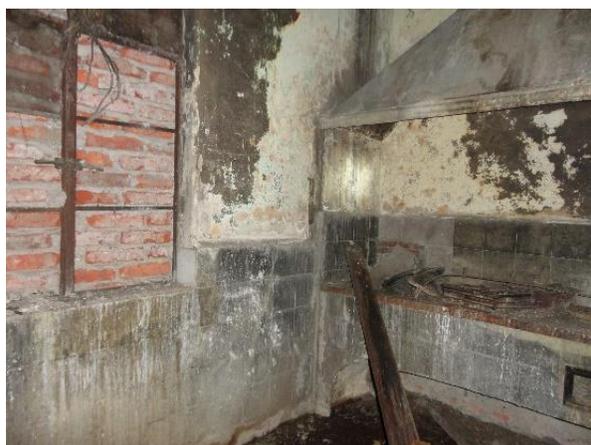
Fig. 97. Cocina que aún se conserva en la parte correspondiente al edificio de siglo XIX.
Fuente: foto del autor, 2015.
Como en este espacio, la mayoría de los locales presenta desprendimiento de aplanados y humedades.

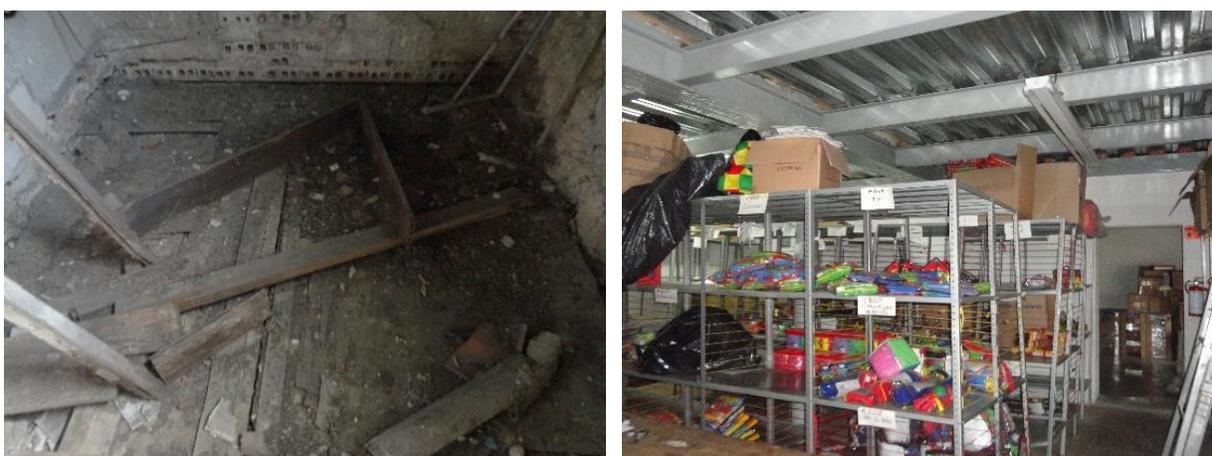
Fig. 99-100. Daños en uno de los locales de planta alta y vista del tapanco.

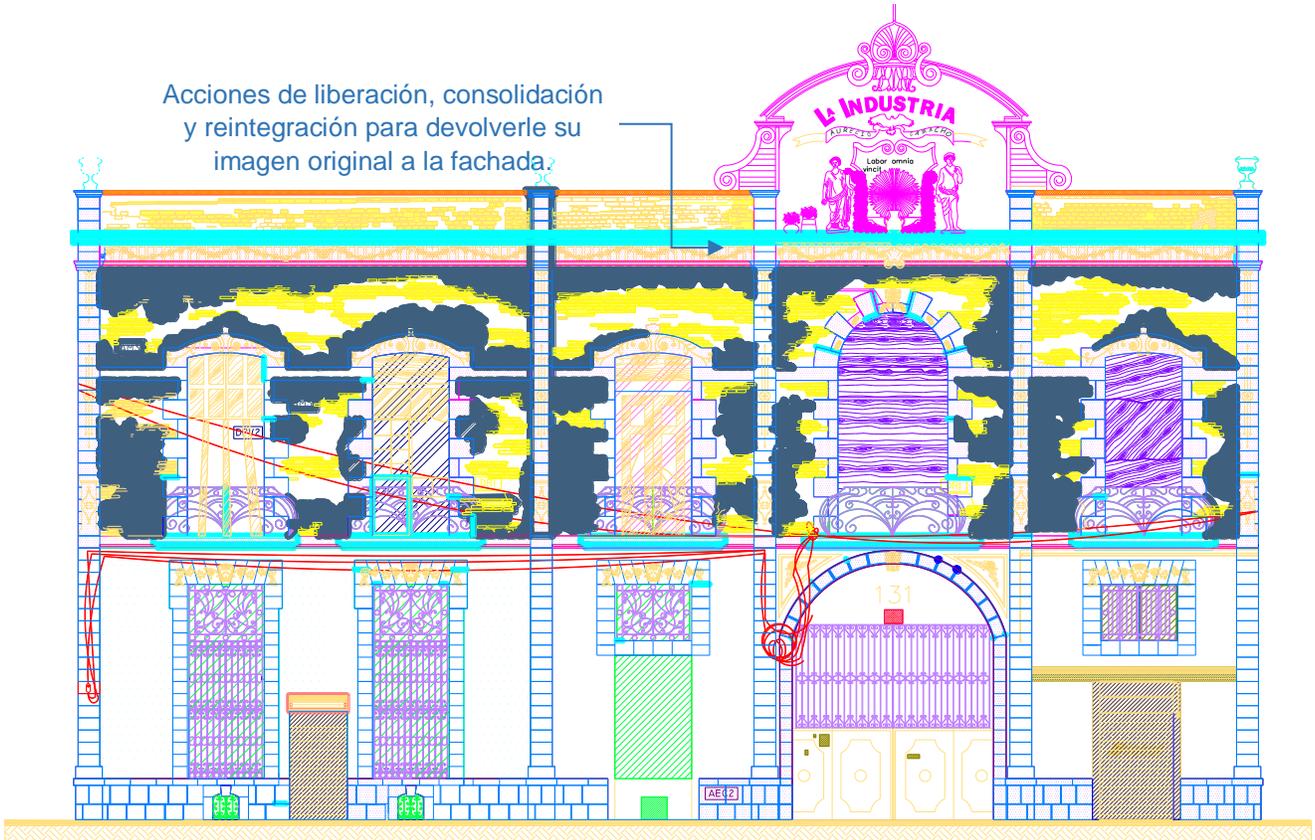
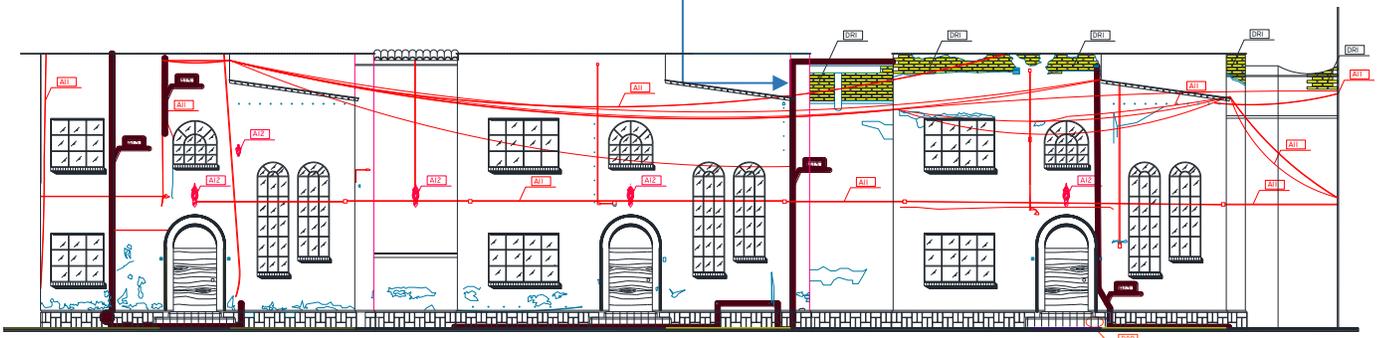
Registro de daños y deterioros en base al levantamiento de campo. Adendas, deterioro de aplanados y cambios de morfologías originales son los principales.

Fig. 110-112. Estado actual de la fachada edificio siglo XIX y de las fachadas de las casas siglo XX.

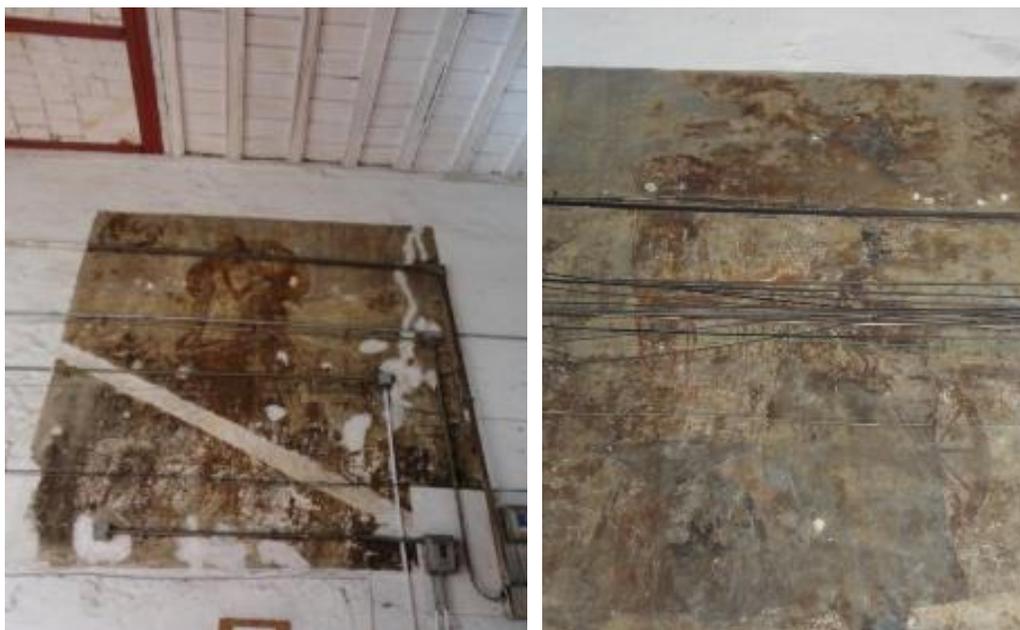
Fig. 128 y 129. Interiores del inmueble de Fresno 131. Fuente: fotos del autor, 2015. Pinturas correspondientes al siglo XIX con escenas de deidades mitológicas, estas pinturas están catalogadas por el INAH, sin embargo, su grado de deterioro ha ido en aumento.
