**TESINA**

**APLICACIÓN DE LA QUÍMICA EN LA RESTAURACIÓN DE LAS  
FACHADAS DEL CUERPO BAJO DE LA TORRE DE RECTORIA,  
CAMPUS CENTRAL DE CIUDAD UNIVERSITARIA**

**Torre de Rectoría, Campus central de Ciudad Universitaria**

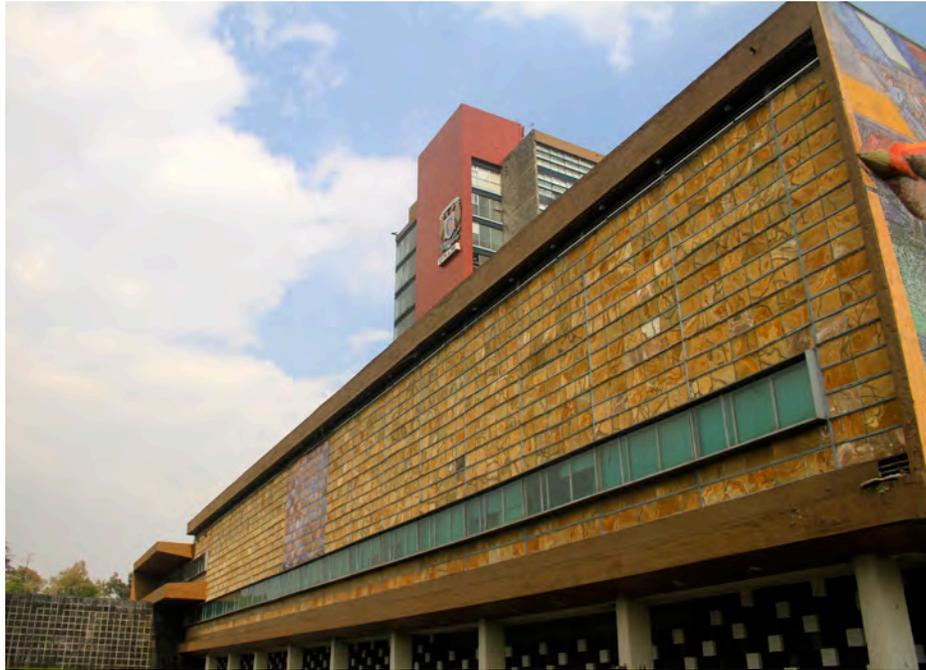
Figura 3. Fotografía Daniela Robles, Fachada poniente Torre de Rectoría 2014 antes de la restauración.

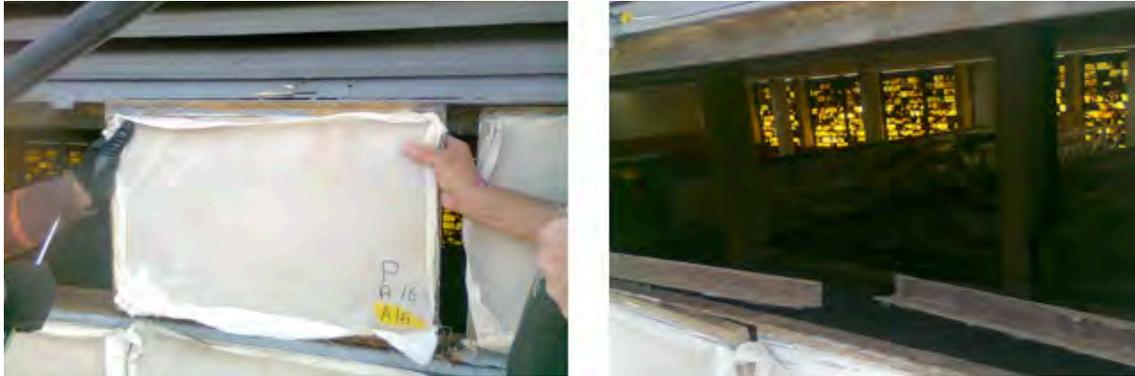
Figura 12. Fotografía Daniela Robles, 2014. Liberación de las placas de la fachada poniente

Las placas se liberan (Figura 12) del sitio de forma mecánica donde la primera placa se tuvo que fracturar a propósito para poder separar las demás de la cancelería. Para después ser restauradas en el taller que se ubicó en el espejo de agua de la fachada poniente.

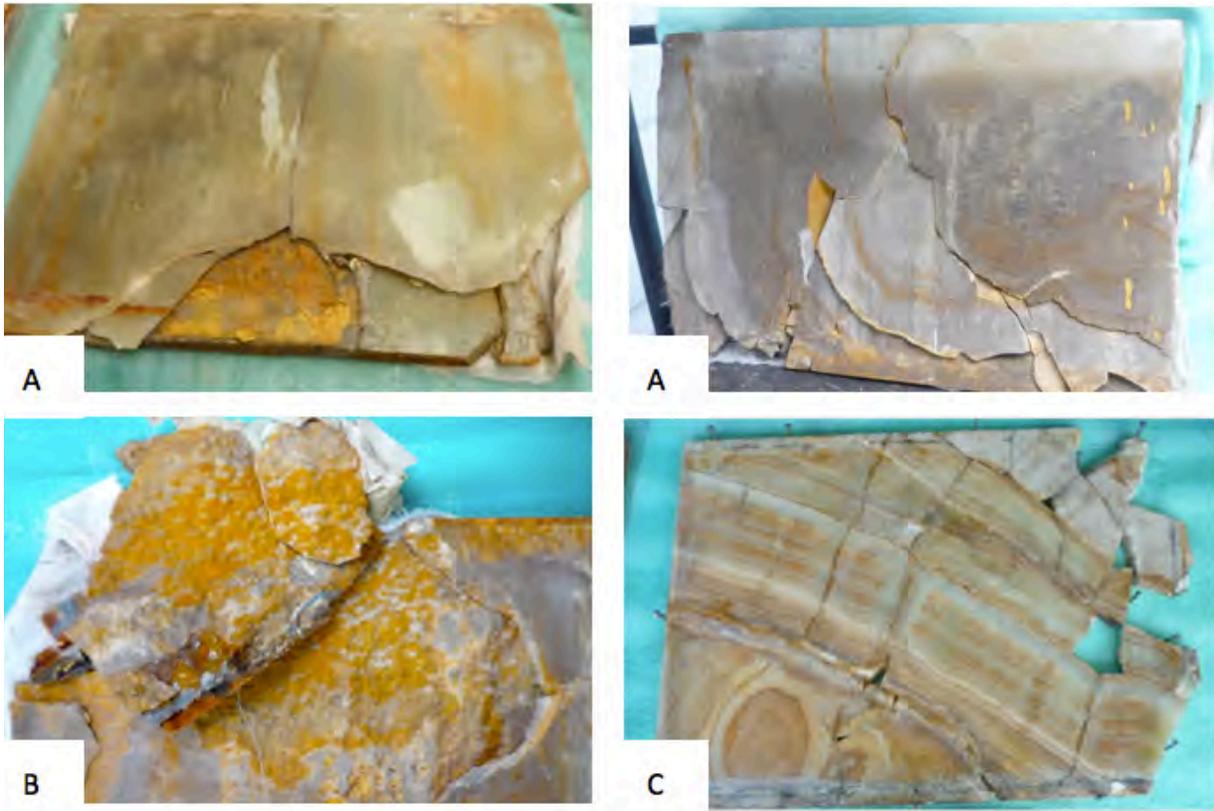
Esto es porque una placa con más de 15 fracturas (Figura 13) al consolidarse provoca un aumento en sus medidas de hasta 3 cm por lado, resultando así un diseño diferente en el acomodo de las placas y en temas de seguridad las placas pueden ser más frágiles, no por su indebida restauración sino porque hay que recordar que estas placas son componentes de una estructura arquitectónica no estática y los materiales (piedra y metal) que la componen, causan ligeras dilataciones.

Figura 13. Fotografía Daniela Robles. Tipo de fracturas en placas no restauradas. A) Fractura en forma de laja. B) Fractura en forma de laja rugosa. C) Placa con más de 15 fracturas.

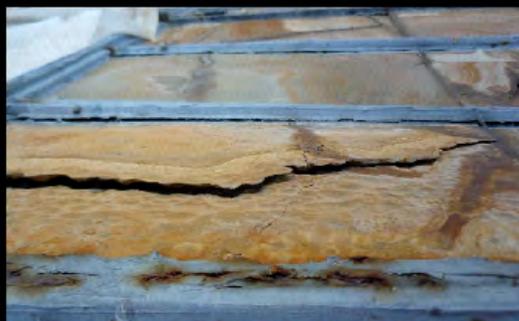
E. Fractura vertical de Ónix *in situ*

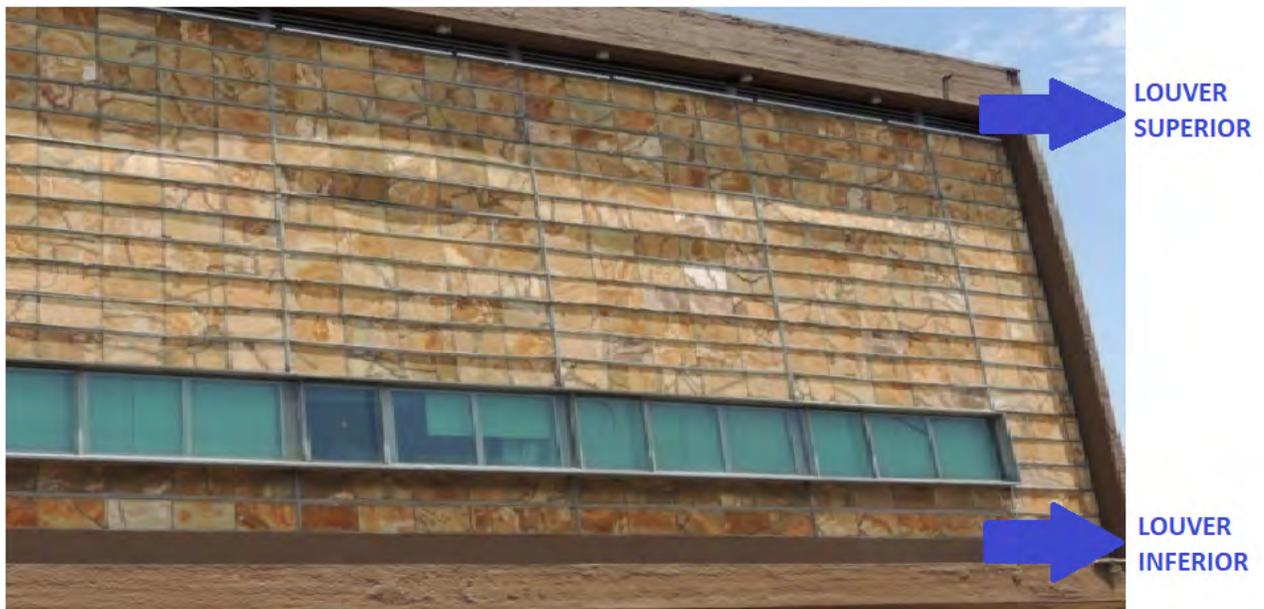
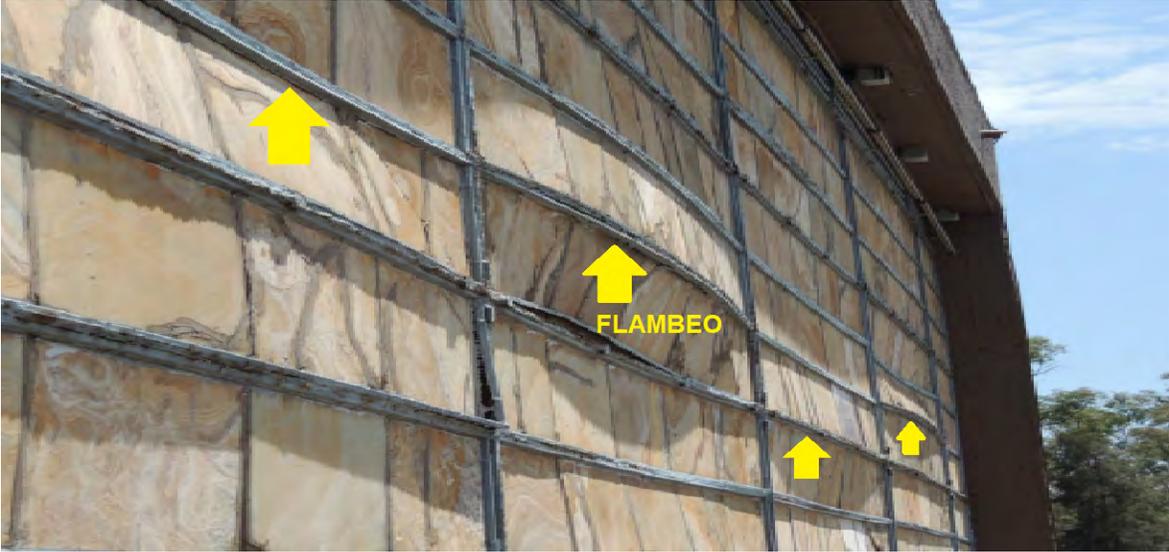
Al simple vista observamos (Fig. 27 y 28), que presentaba un grado de oxidación severo, haciendo de ello una fachada insegura y confirmamos su deterioro al retirar las placas, éste está en los ángulos que soportan las placas de ónix, botaguas de las ventanas, louver superior debido al guano y al retirar los marcos de acero observamos que las columnas también presentan pérdida del elemento, cabe mencionar que el louver inferior se encuentra cubierto y en este proyecto se decidió descubrirlo para recuperar el diseño original.

Figura 27. Fotografía Daniela Robles. Noviembre 2013. Flamdeo de la cancelería de fachada poniente, guano en louver superior y descubrimiento de louver inferior.

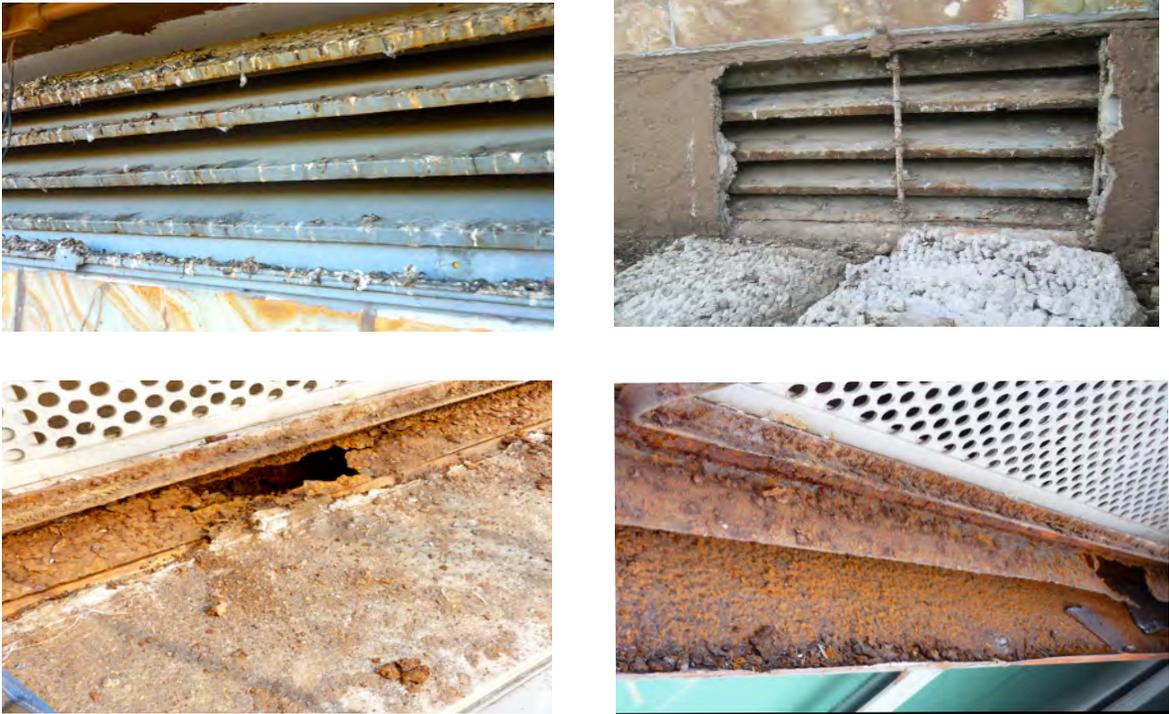
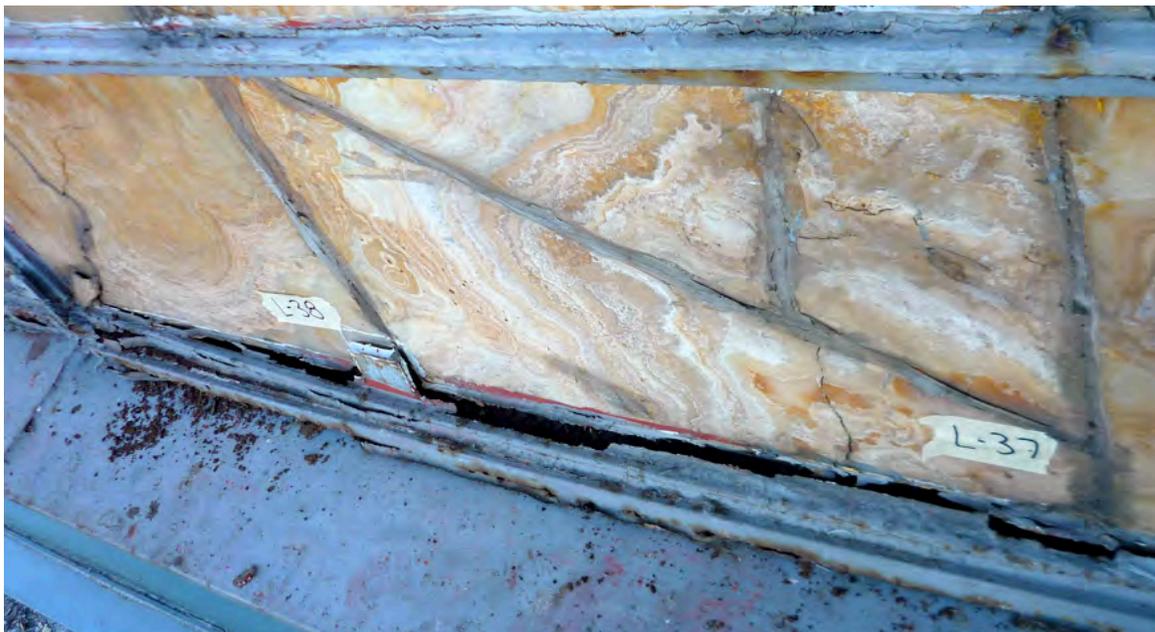
Figura 28. Fotografía Daniela Robles. Noviembre 2013. Oxidación de la cancelería.

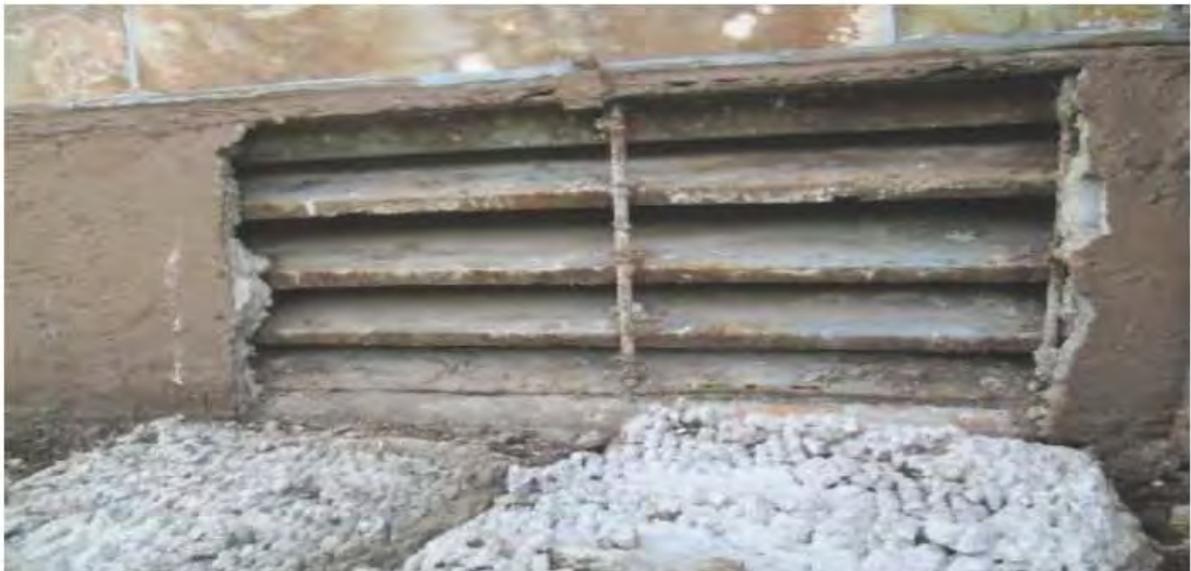
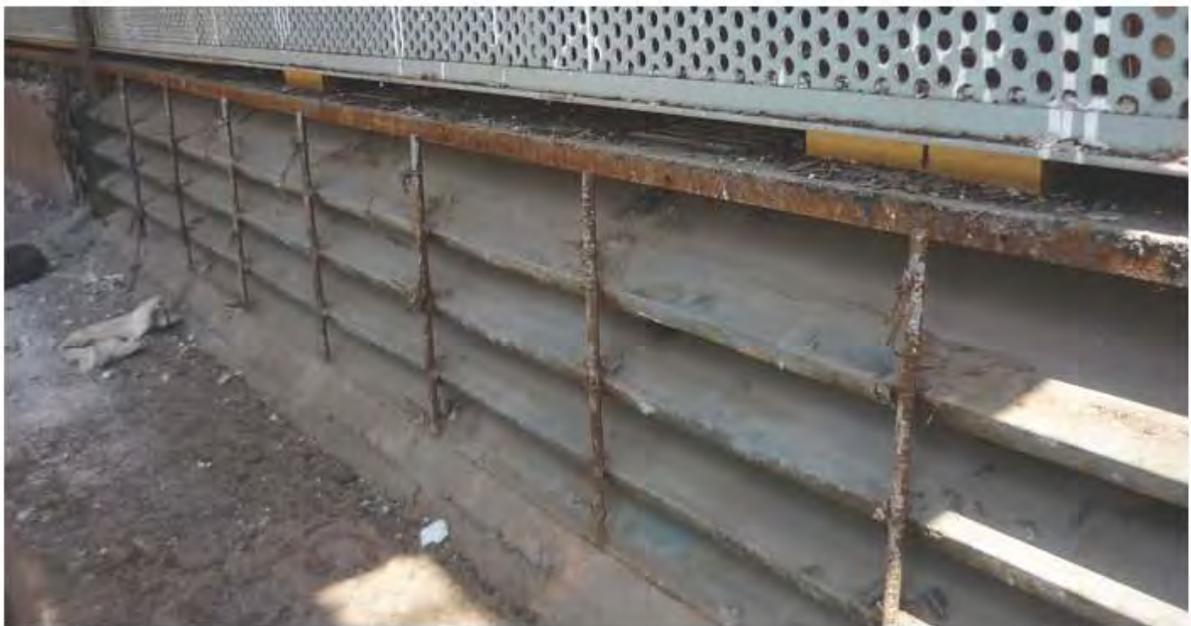
Figura 30. Descubrimiento de louver inferior que había sido tapado en intervenciones anteriores. Fotografía Daniela Robles Estrada, Julio 2014.

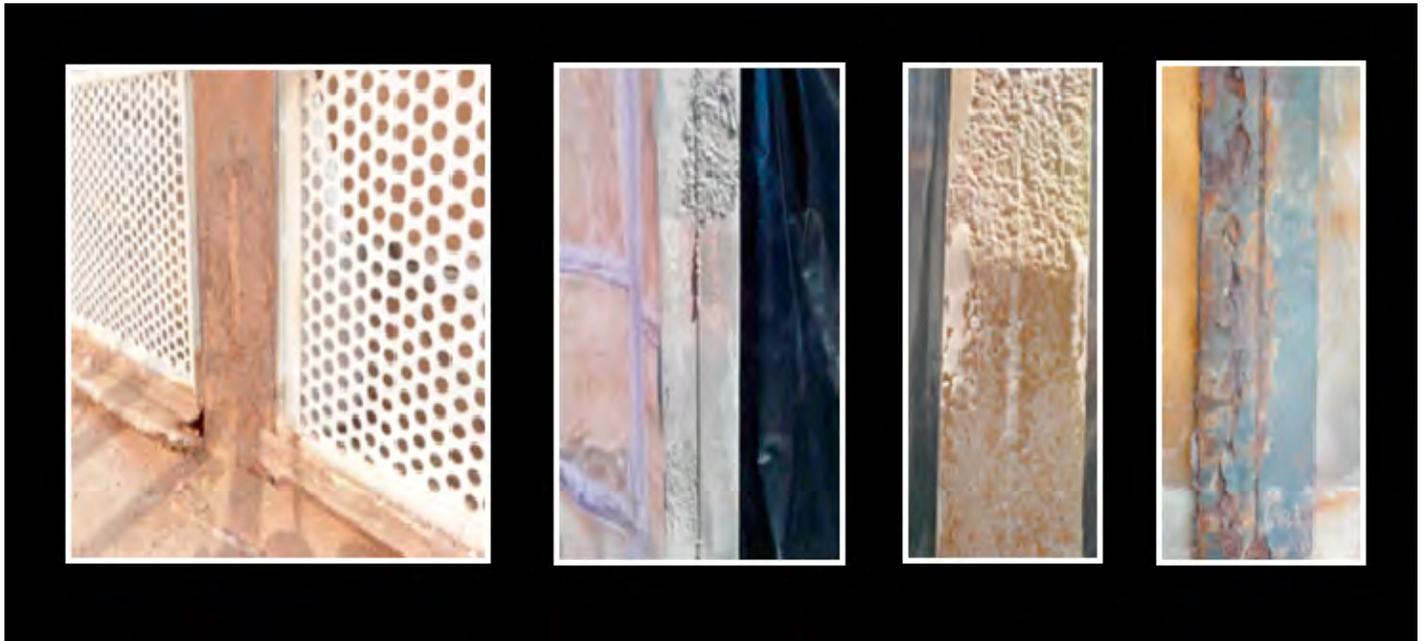
Figura 37. Fotografía Daniela Robles. Muestras de pérdida de elementos metálicos.

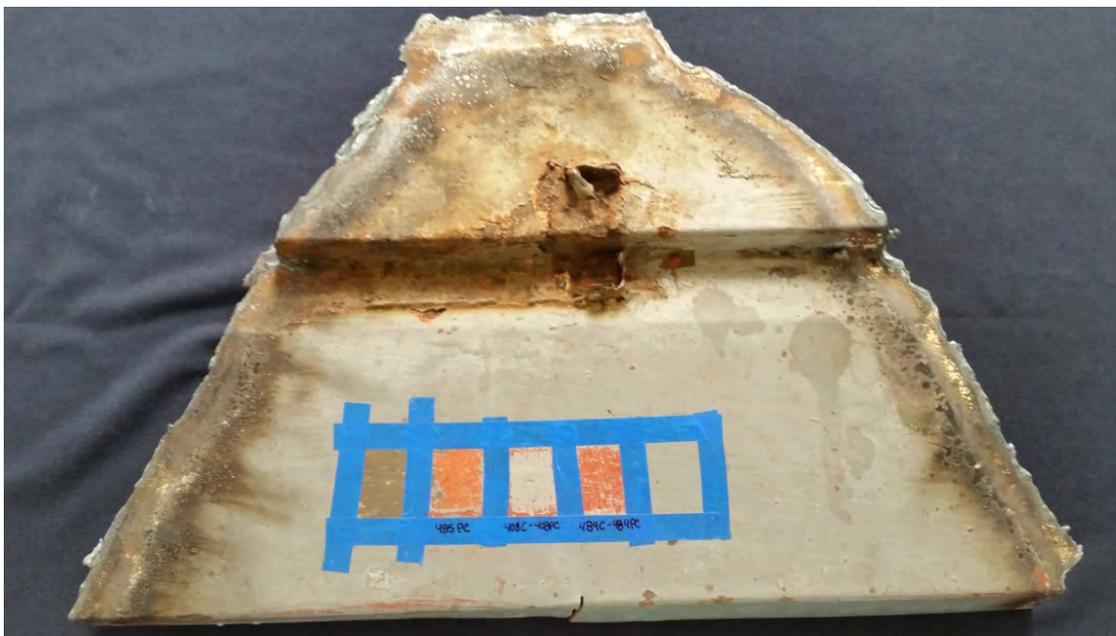
En la actualidad el botaguas tiene un diseño (Figura 40), donde las ventanas presentan corrosión y deterioro (Figura 41), por lo que en ellas también se realizaron calas estratigráficas, para saber el color original y analizar si coincidieron con la cancelería que soporta el ónix.

Figura 41. Fotografía Daniela Robles. Muestra de Corrosión de metal del botaguas y Cala estratigráfica de la moldura inferior de la ventana de la fachada poniente.

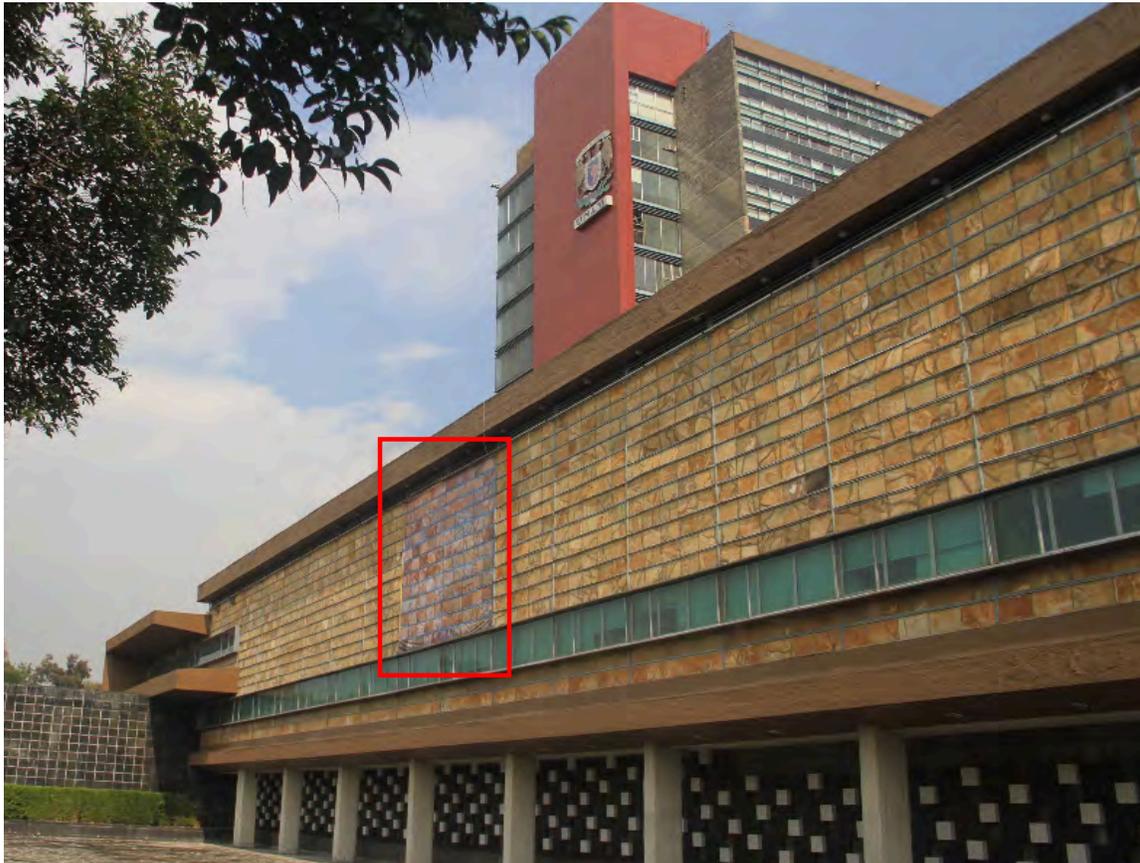
En el año 2012 el personal de Rectoría se percató de que la cancelería de los módulos 10 y 11 estaba muy deteriorada y podría ocasionar un peligro, debido a esto se le avisó a la Dirección General de Obras de la UNAM, cuyo dictamen final fue el retiro y pérdida de 140 placas de los módulos 10 y 11.

Figura 43. Fotografía Daniela Robles. Lona mesh en módulos 10 y 11 de la Fachada Poniente.
