**CONSERVACIÓN, RESTAURACIÓN E INVESTIGACIÓN ARQUITECTÓNICA,  
ZONAS ARQUEOLÓGICAS DE TULUM, TANCAH, MUYIL Y XELHÁ**

TESIS  
QUE PARA OPTAR POR EL GRADO DE  
**MAESTRO EN ARQUITECTURA**

# Proyecto de Conservación, Restauración e Investigación Arquitectónica; Zonas Arqueológicas de Tulum, Tancah, Muyil y Xelha, Quintana Roo.

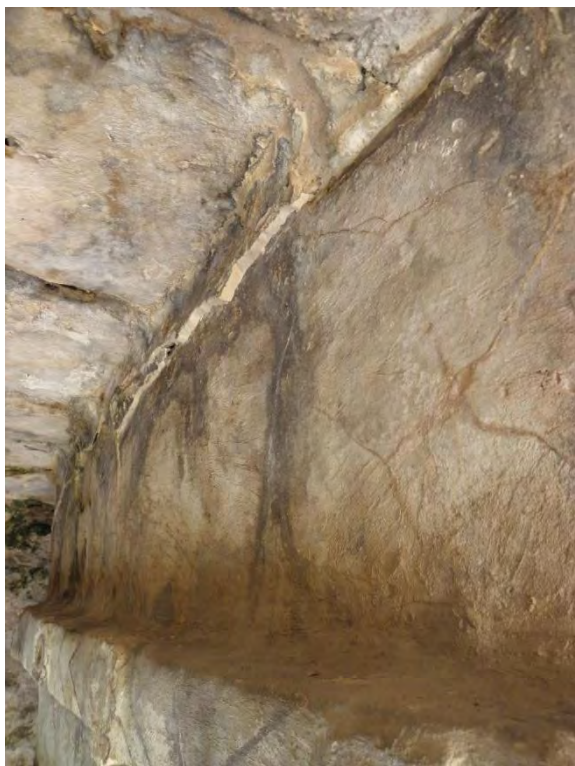
**Figura 19.** Detalle del remate superior en la fachada del Santuario Interior y las tapas de bóveda, obsérvese la separación del aplanado entre ambos elementos. R. Magdaleno, 2016.

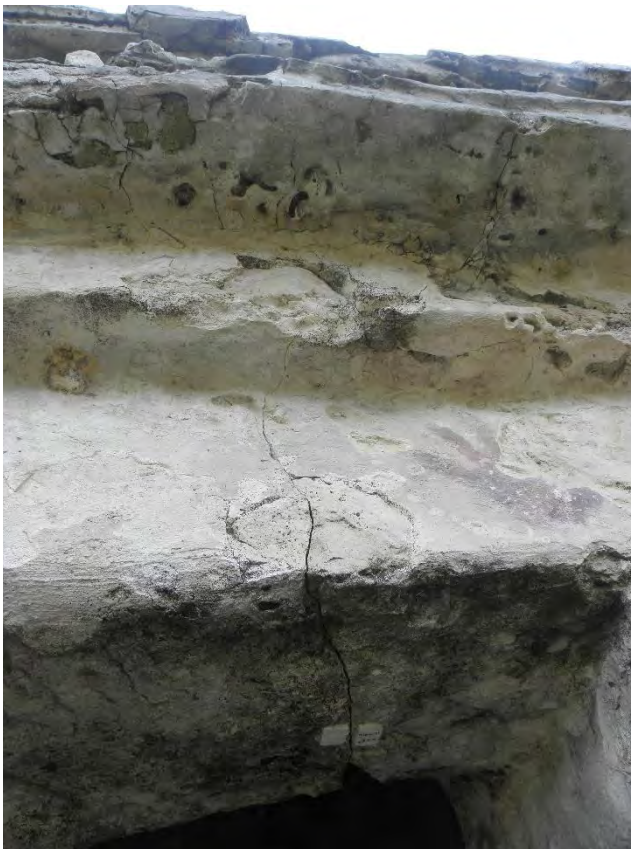
La mayoría de las grietas se observan al interior del inmueble, principalmente en los intradós de las bóvedas, y como se ha mencionado, las grietas corren sobre los paramentos de los muros o se interrumpen en los vanos, aunque en cuatro dinteles la grieta genera una fractura completa en toda su sección resultando con ello una falla estructural, pues los dinteles ya no trabajan como elemento de soporte y existe el riesgo de colapso parcial o total de los dinteles y lo que se soporta encima de ellos –bóveda, friso, elementos ornamentales, etc.,-(**figura 20**). Así como ocurre en las grietas sobre los dinteles, algunas grietas muy claras del interior tienen un reflejo al exterior con la presencia de una fisura o una grieta que representan también la fractura de todo el elemento arquitectónico. La mayor cantidad de grietas presentes en el inmueble se localizan sobre el muro e intradós oeste de la crujía oeste en el primer nivel del edificio, pero también se presentan en las crujías norte y sur así también en el Templo Superior. Como particularidad, la aparente ausencia de grietas en el santuario interior posiblemente corresponda a que las cargas ejercidas en éste únicamente sean gravitatorias sin empujes laterales.

**Figura 20.** Detalle de la fractura del dintel 2 (ver planta arquitectónica en la figura 12), Edificio 16, Tulum. R. Magdaleno, 2011.

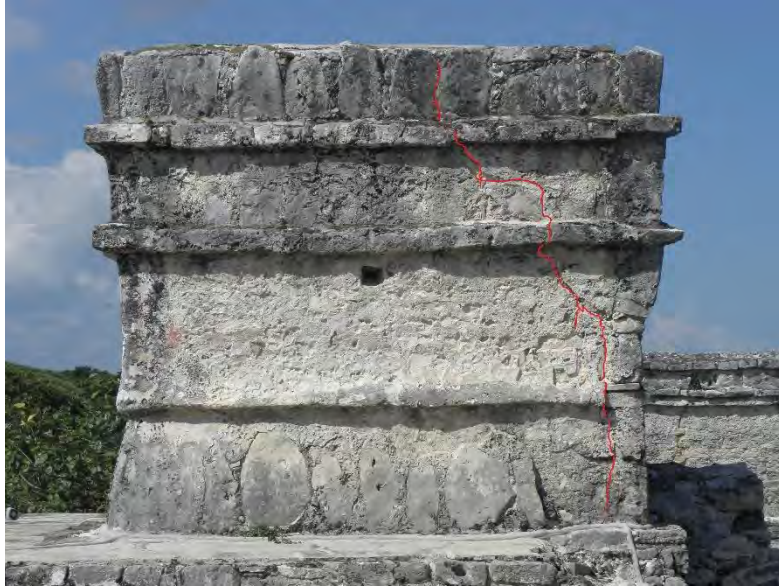
El templo superior presenta tres áreas específicas de grietas, las dos primeras se localizan en el extremo oriente de sus fachadas norte y sur, las grietas describen una ligera diagonal que va del extremo superior oeste al extremo inferior este, por lo que se estima se originan por asentamiento o hundimiento hacia el poniente del edificio (**figura 21**). La tercera área de grietas se localiza al centro de la fachada oeste, dos grietas flanquean el nicho en la sección central del friso, la grieta sur solo se localiza al nivel del friso, mientras que la grieta norte inicia en el nicho del friso, fractura al dintel en su sección norte y corre por la junta entre el muro y la jamba extendiéndose una ramificación por la parte media de la superficie de la jamba cortándola en toda su sección de modo horizontal y generándose un ligero desplazamiento del bloque o losa de la base de la jamba norte (**figura 22**); algo muy importante es que al interior del templo en el intradós de la bóveda poniente por encima del vano fue inyectada una grieta con cemento junto con otras grietas localizadas en las esquinas

noreste y sureste que van de piso a techo. Como en otros casos de la región, la inyección de grietas con cementos modernos sin resolver el problema estructural del inmueble de raíz parece generar nuevas grietas y nuevos problemas de estabilidad por la diferencia de resistencia mecánica entre los materiales –cal vs cemento–.

**Figura 21.** Templo superior, fachada sur, Edificio 16, Tulum. En la imagen se resalta la grieta que va del nivel de la azotea a la base del Templo Superior. R. Magdaleno, 2012.

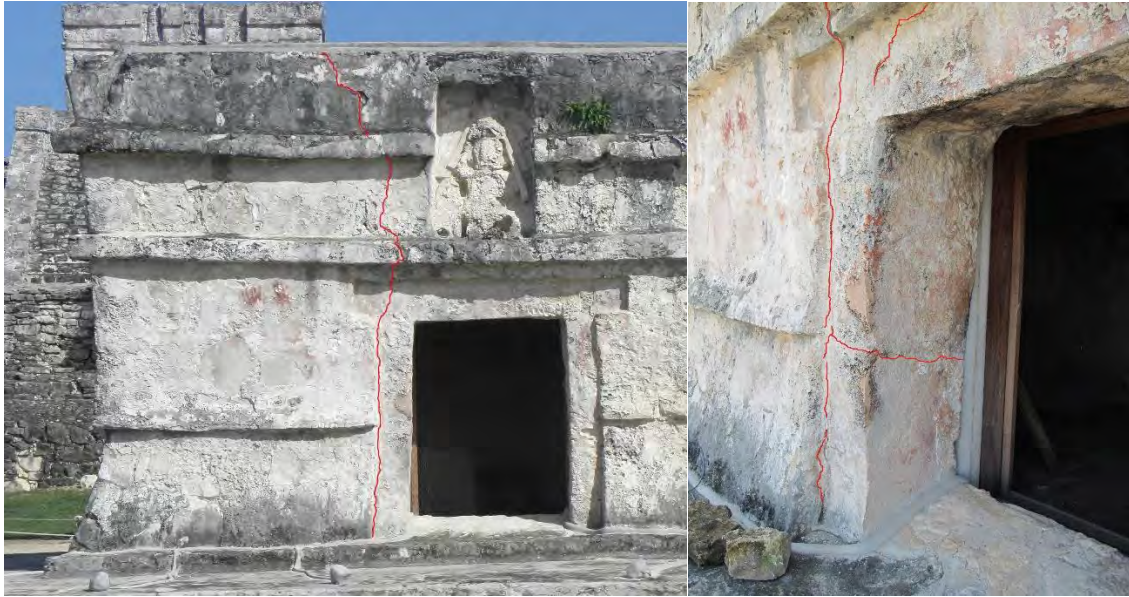
**Figura 22.** Fachada frontal o poniente, Templo Superior, Edificio 16, Tulum. En la imagen de la izquierda se resalta la grieta que se origina en el remate de azotea, pasando por la moldura superior, friso, moldura media y corre su trayectoria entre la jamba hasta llegar a la plataforma. En la imagen de la derecha se tiene una vista desde el suroeste con el detalle de la jamba y el vano de acceso, donde se destaca la ramificación de la grieta fracturando la jamba. R. Magdaleno, 2012.

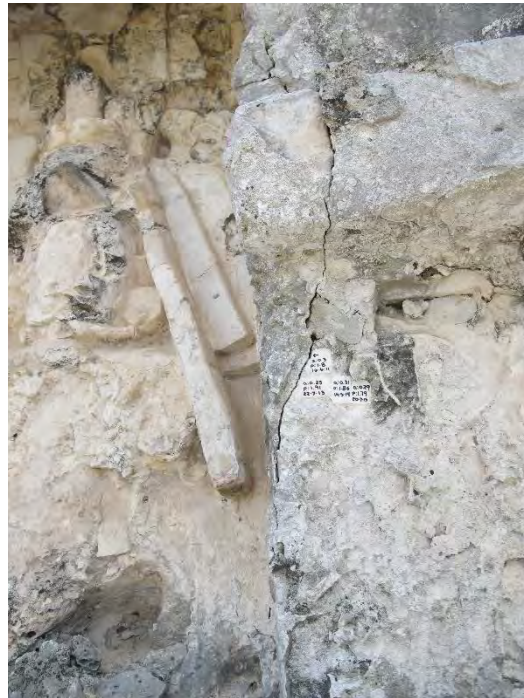
**Figura 31.** Registro fotográfico de una de las grietas localizada en el costado sur del nicho en el friso del Templo Superior, Edificio 16, Tulum. R. Magdaleno, 2015.

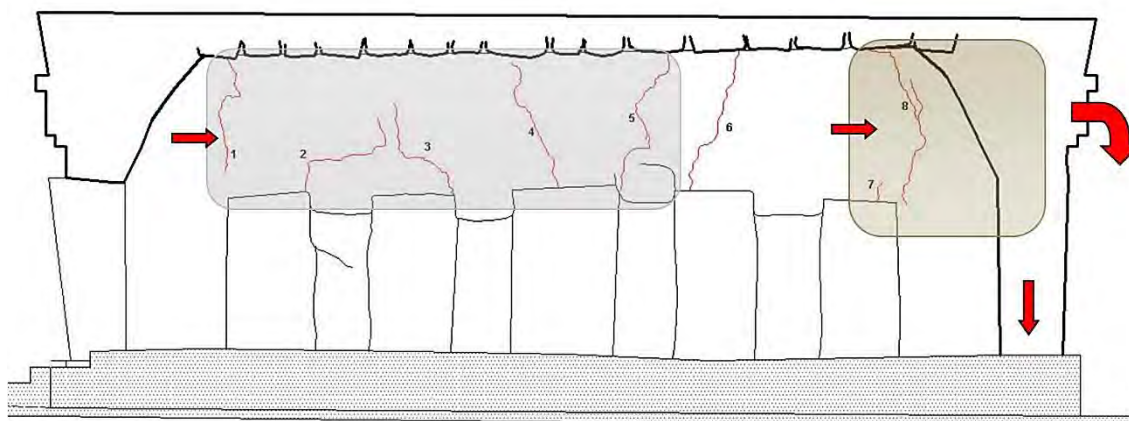
**Figura 32.** Corte longitudinal de la crujía poniente con vista al oeste; en la imagen se muestran las grietas –en rojo- monitoreadas por medio de testigos colocados desde junio del 2011. Las flechas indican la hipótesis del desplazamiento que está presentando el inmueble según el comportamiento de las grietas. La numeración de las grietas va de sur a norte –de izquierda a derecha en la figura-. El recuadro en gris representa la zona de compresión mientras que el recuadro en ocre refleja la sección que se abre del inmueble. R. Magdaleno, 2012.

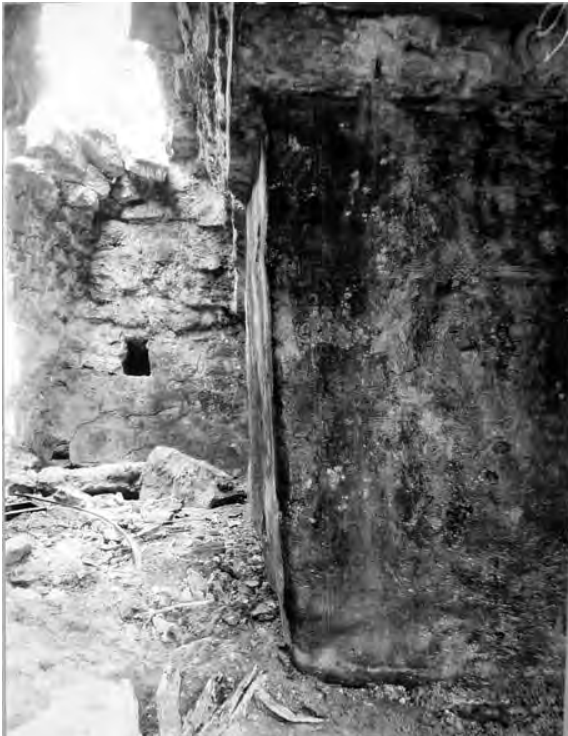
**Figura 33.** Esquina noroeste del Santuario Interior y crujía norte, 1er nivel Edificio 16. En la imagen se destaca la pérdida de la bóveda en la crujía. Archivo Peabody Museum, Universidad de Harvard, 1924

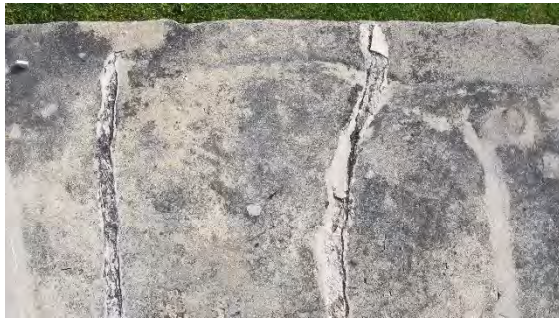
**Figura 35.** Detalle de algunas de las grietas presentes en la terraza del 2º nivel del Edificio 16 o Templo de las Pinturas, Tulum. R. Magdaleno, 2012.

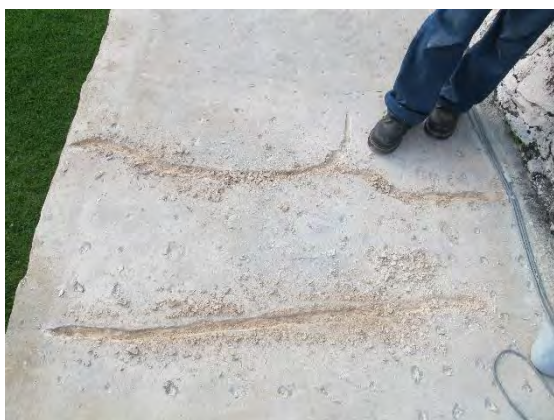
**Figura 37.** Apertura de las grietas, terraza Edificio 16. R. Magdaleno, 2012.

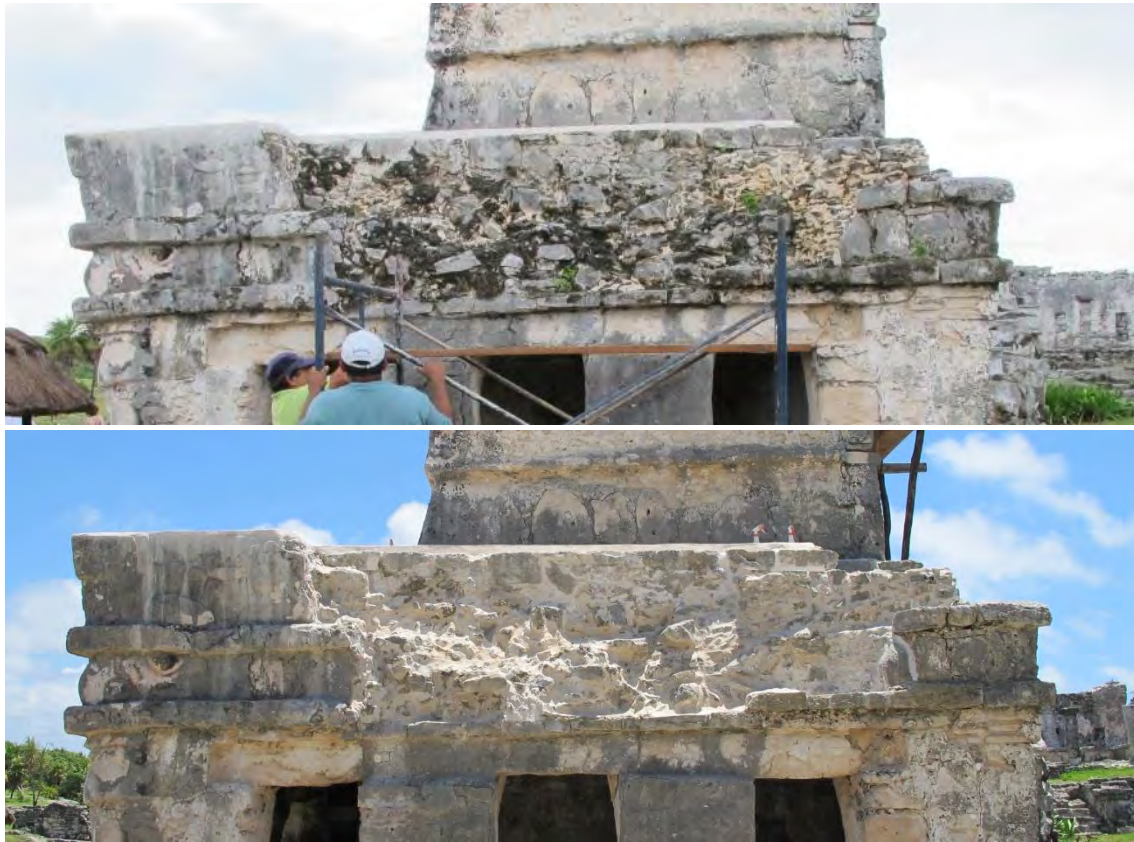
**Figura 45.** Detalle de la fachada sur a la altura del friso en el primer nivel del Edificio 16. En la imagen superior el estado del núcleo expuesto de la bóveda previo a los trabajos de intervención. En la imagen inferior el mismo núcleo después de la limpieza y reposición de juntas con morteros de cal. R. Magdaleno, 2014.

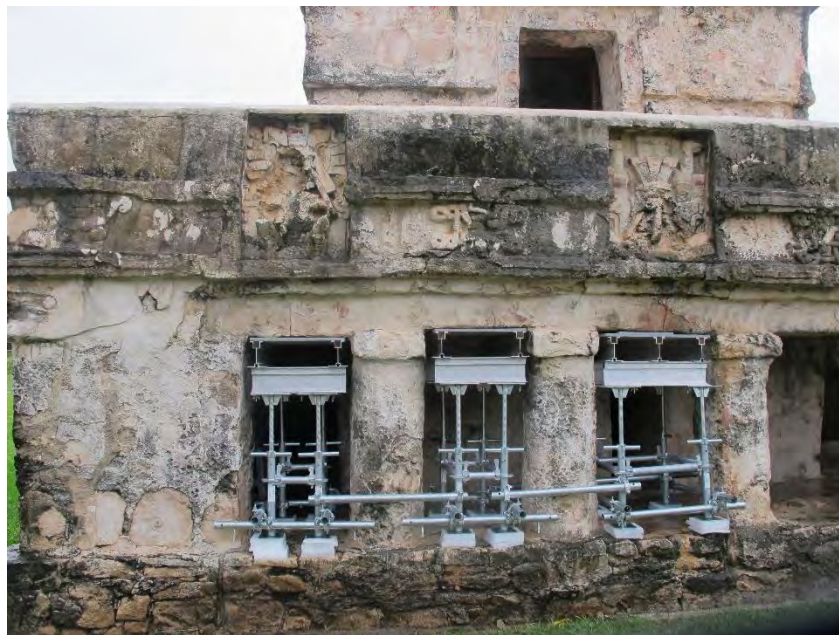
**Figura 55.** Detalle de la mitad norte de la fachada principal del Edificio 16 de Tulum con la colocación de los tres sistemas de apuntalamiento bajo los dinteles fracturados. R. Magdaleno, 2013.

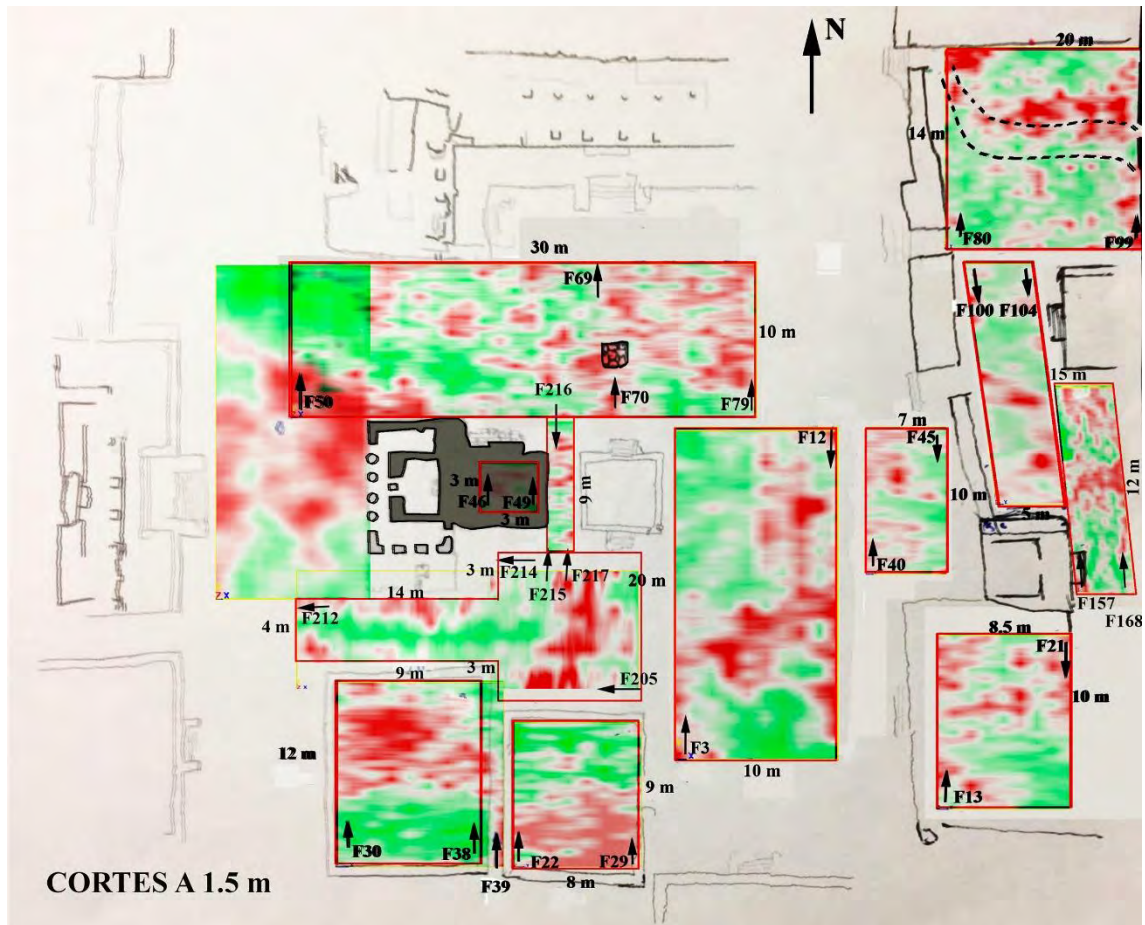
**Figura 64.** Líneas de radargramas alrededor del Edificio 16, mostrando un estrato a 1.50 m de profundidad; en esta imagen las áreas en verde presentan zonas donde el material del subsuelo tiene una composición homogénea, mientras que las secciones en rojo representan anomalías por diferencia de material o presencia de agua o aire, en este caso parecen indicar la presencia de cavernas de disolución, características del sitio. Nótese la concentración de anomalías en la esquina noroeste del Edificio 16, así como en paralelo a su fachada norte. L. Barba, 2016.

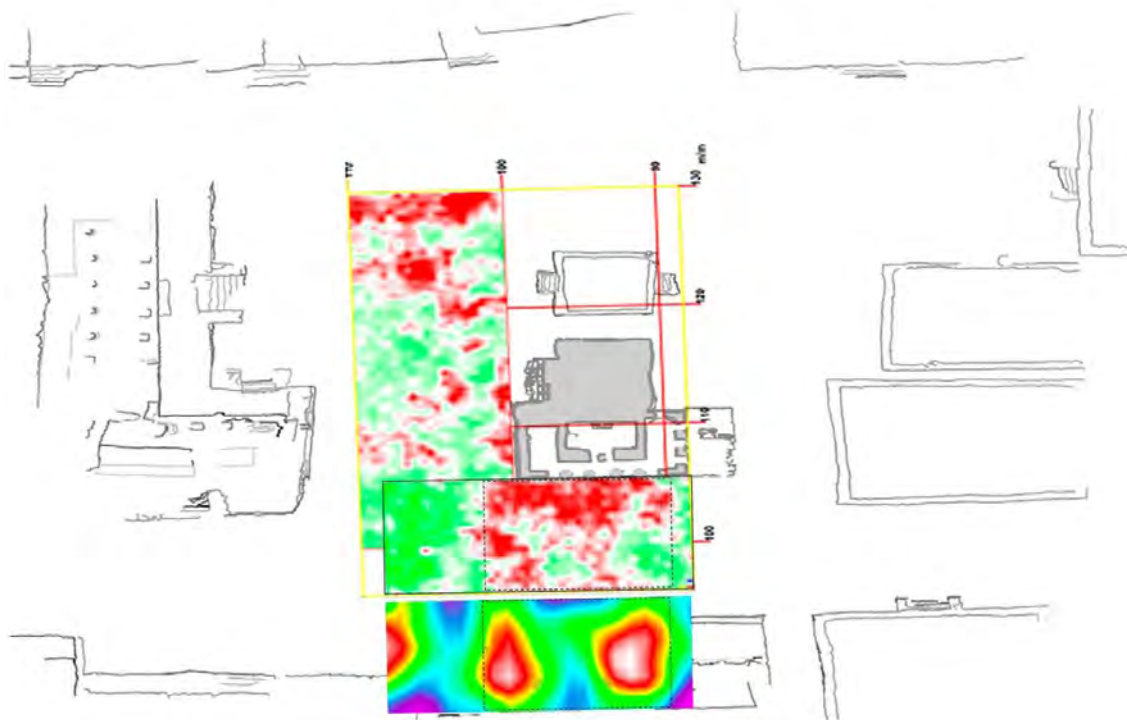
**Figura 65.** En la comparación del corte de profundidad de georradar con el mapa eléctrico se observa la las zonas rojas en ambas técnicas sugieren una zona con cavidades y fracturamientos en la roca madre. L. Barba, J. Blancas, 2016.

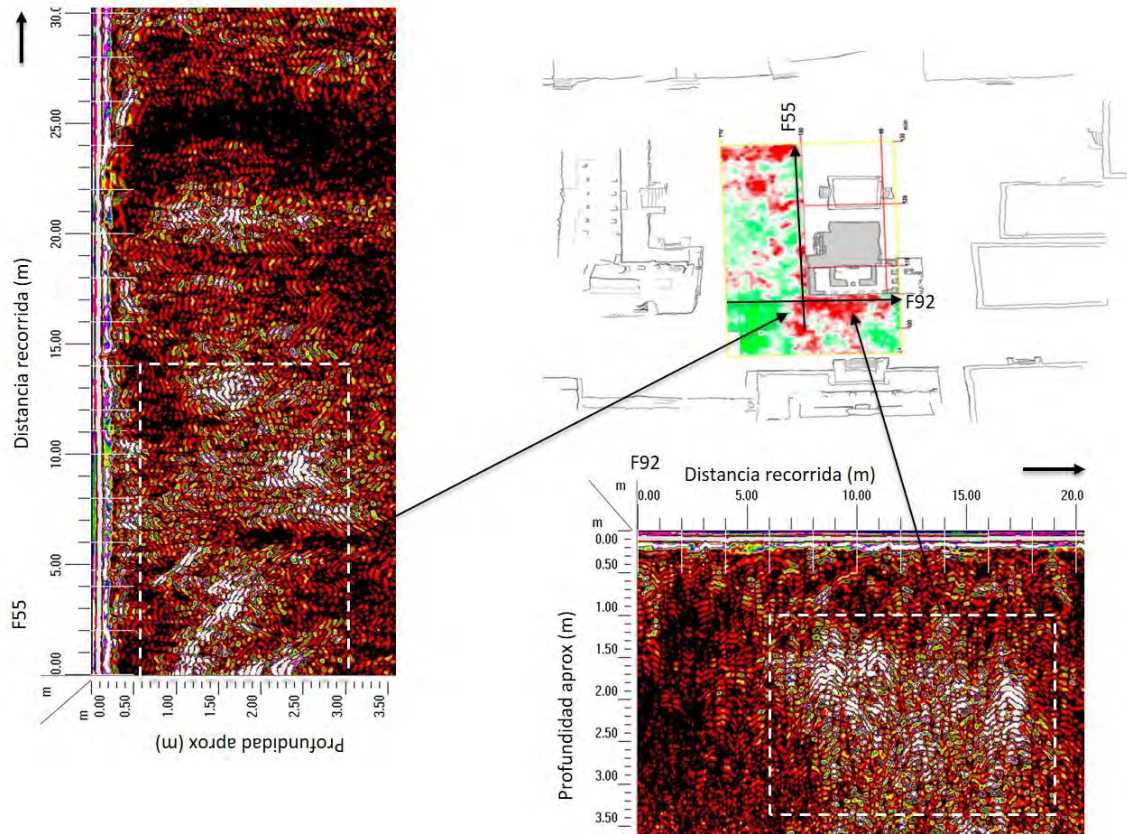
**Figura 66.** Dos radargramas en distintas zonas alrededor del Edificio 16 registran reflexiones de gran intensidad (en color blanco en los radargramas) asociadas con las anomalías en el corte de profundidad (zonas rojas). Estas zonas están relacionadas con cavidades y fracturamientos (carsticidad en la roca madre). L. Barba, J. Blancas, 2016.

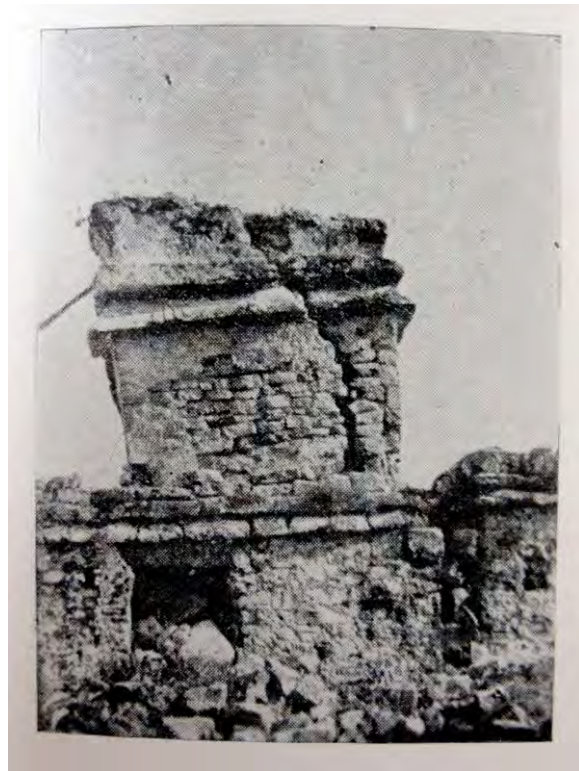
**Figura 84.** Edificio 5, apuntalado, fracturado y saqueado. M. A. Fernández, 1945.

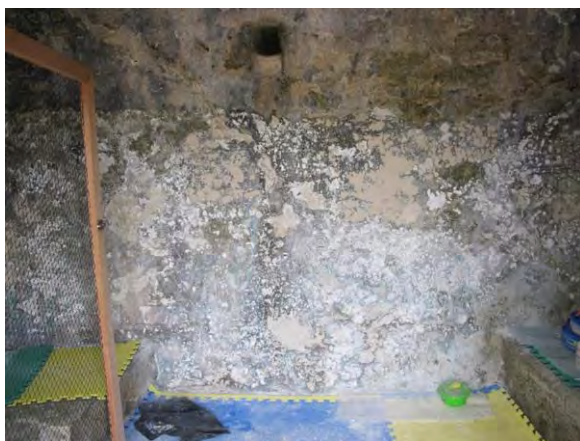
**Figura 85.** Muro posterior en la cámara del Edificio 5, visto desde el acceso al poniente. En la imagen se destaca la pérdida de la superficie pictórica y zonas con microorganismos. PMQR, 2012.

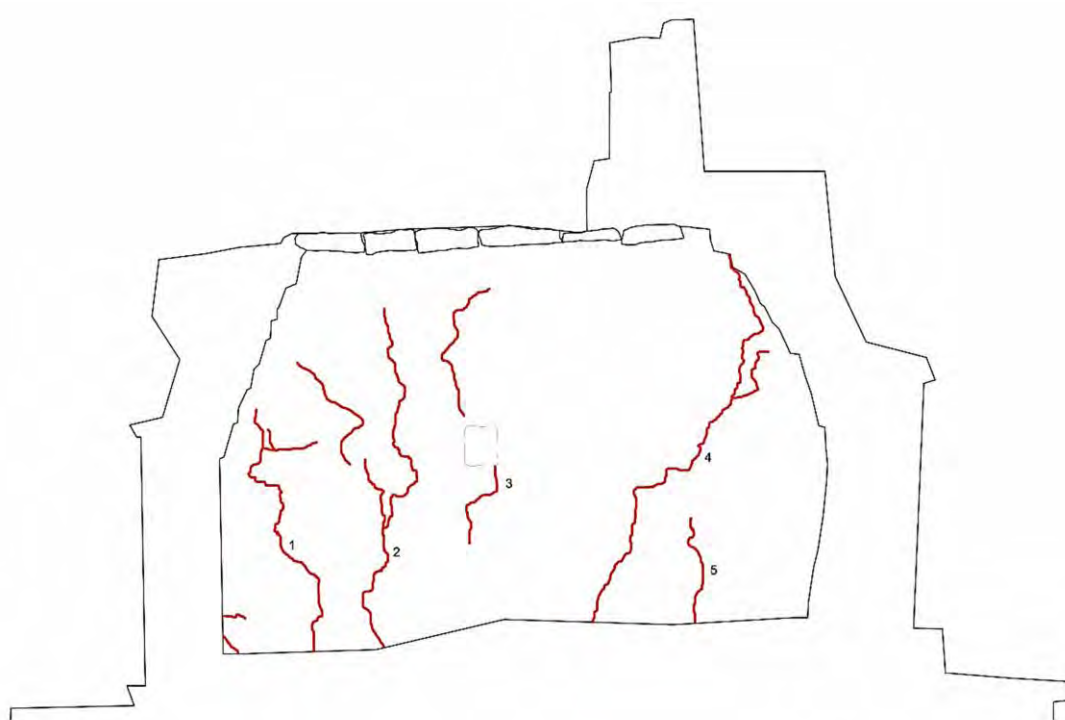
**Figura 107.** Corte longitudinal del templo de la Estructura 12 de Tancah. En el corte se localizan las grietas sobre el muro e intradós oeste. R. Magdaleno, 2013.

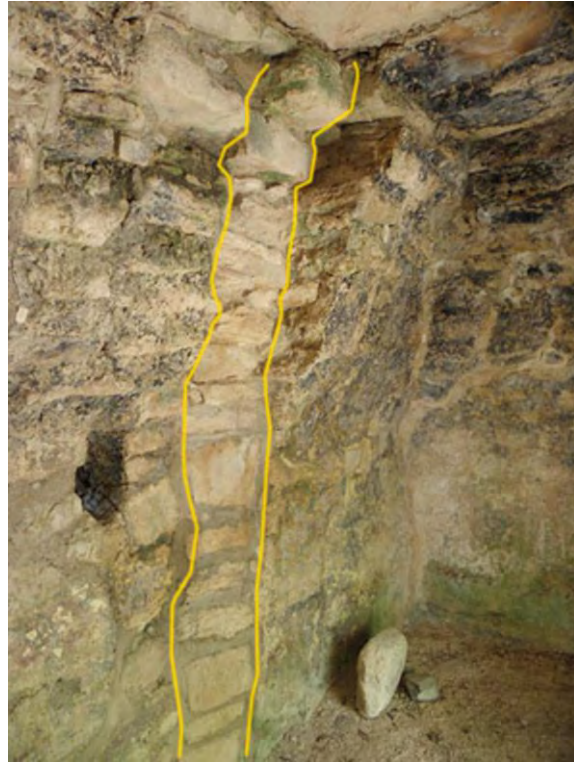
**Figura 108.** Detalle de la dislocación e intervención sobre la sección central del muro e intradós oeste al interior del templo, Estructura 12, Tancah. R. Magdaleno, 2013.

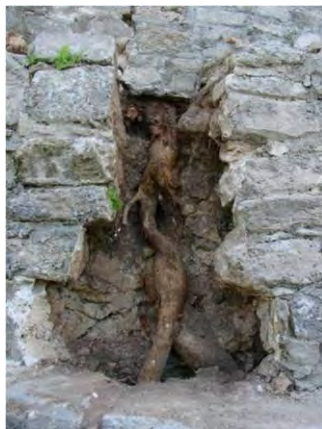
**Figura 111.** Detalle de la raíz de Kópo localizada en el segundo cuerpo, sección sur, de la fachada poniente de la Estructura 12, fotografía de 2007.

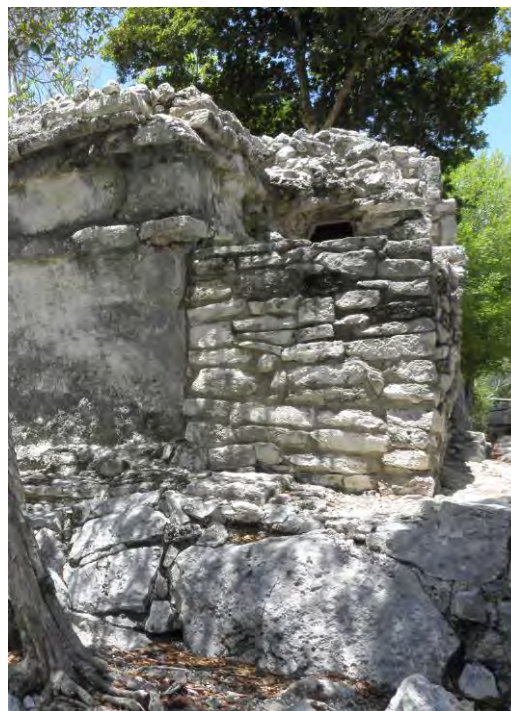
**Figura 117.** Detalle de la junta fría entre la primera y segunda etapa constructiva en la sección norte de la fachada posterior. Obsérvese la pérdida de la bóveda. R. Magdaleno, 2011.

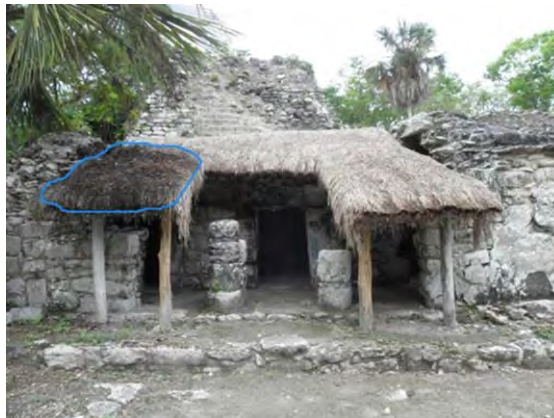
**Figura 121.** Fachada principal con el techo de palma como protección que sin la pendiente adecuada la palma se está pudriendo –sección izquierda de la imagen en contorno azul- y genera filtraciones al interior, Estructura 7H-3, Muyil. R. Magdaleno, 2011.

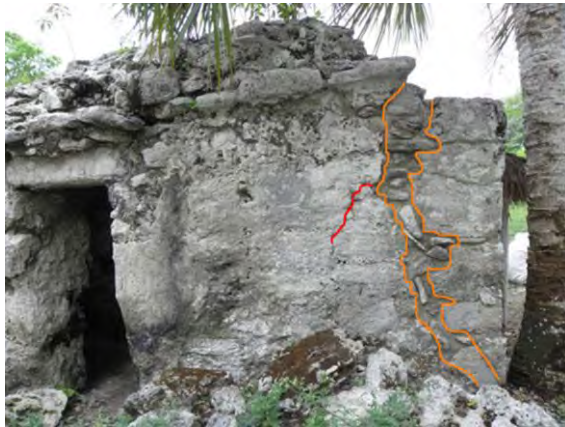
**Figura 122.** Detalle sección norte, fachada este, Estructura 7H-3; en naranja la sección intervenida, en rojo las nuevas grietas. Muyil. R. Magdaleno, 2011.
