REHABILITACION DEL BARRIO "LA ROMITA"

TESIS QUE PARA OBTENER TITULO DE ARQUITECTO PRESENTA:
MARCO ANTONIO MELENDEZ MELENDEZ

Col. Roma Norte

Delegación Cuauhtémoc

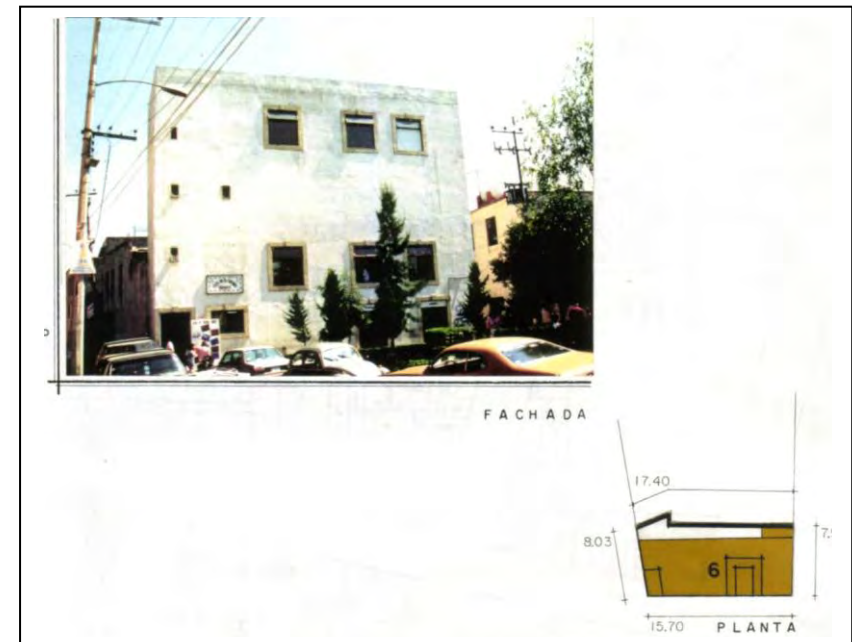
- IV. Estado de conservación: Regular estado de conservación

- V. Observaciones:
 - Predomina macizo sobre vano
 - Pintura exterior deteriorada
 - Rehabilitación del edificio en 1990

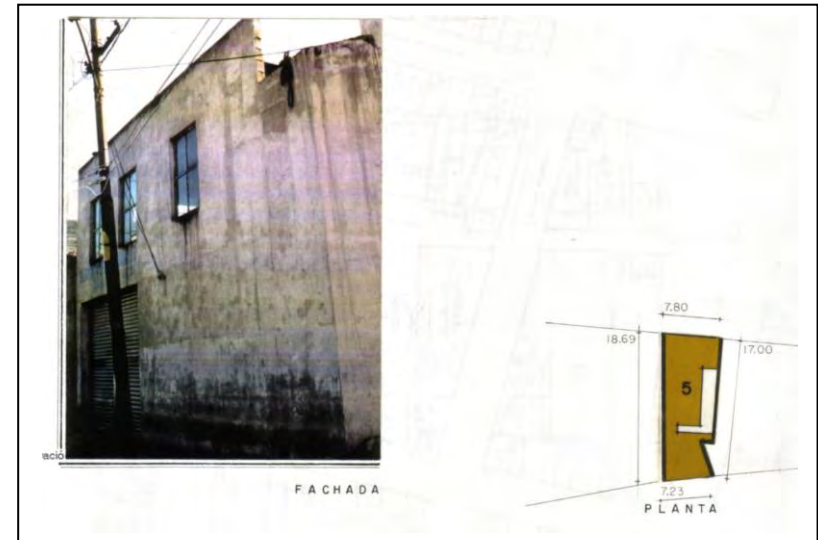
- IV Estado de conservación: Regular estado de conservación

- V Observaciones: Predominio de vano sobre macizo
Acabado de fachada deteriorado, Fisuras en exterior

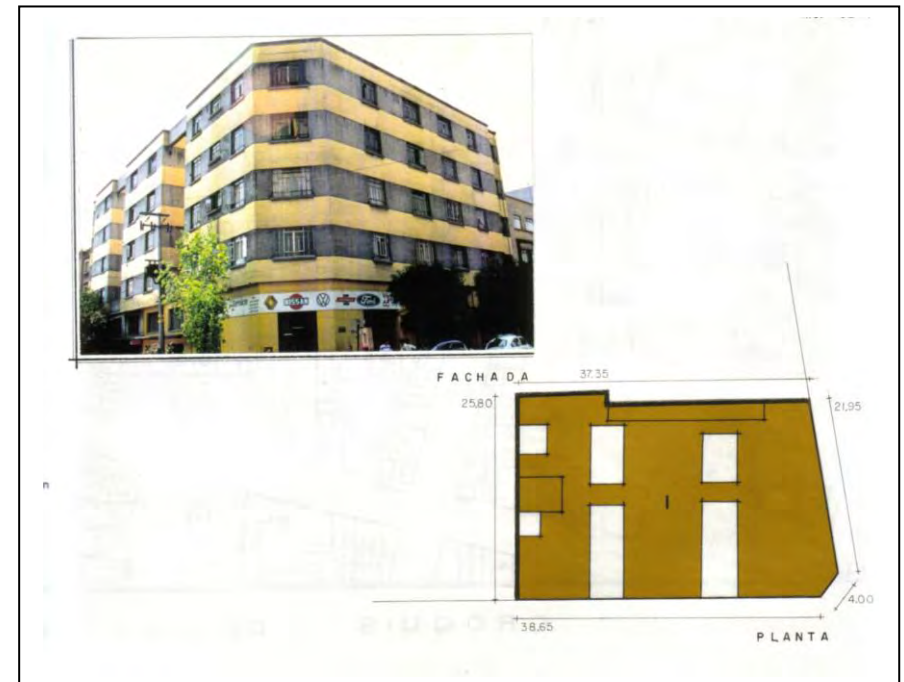
- IV. Estado de conservación: Regular estado de conservación

- V Observaciones: Concreto aparente de fachada deteriorado
Grietas y fisuras en interiores

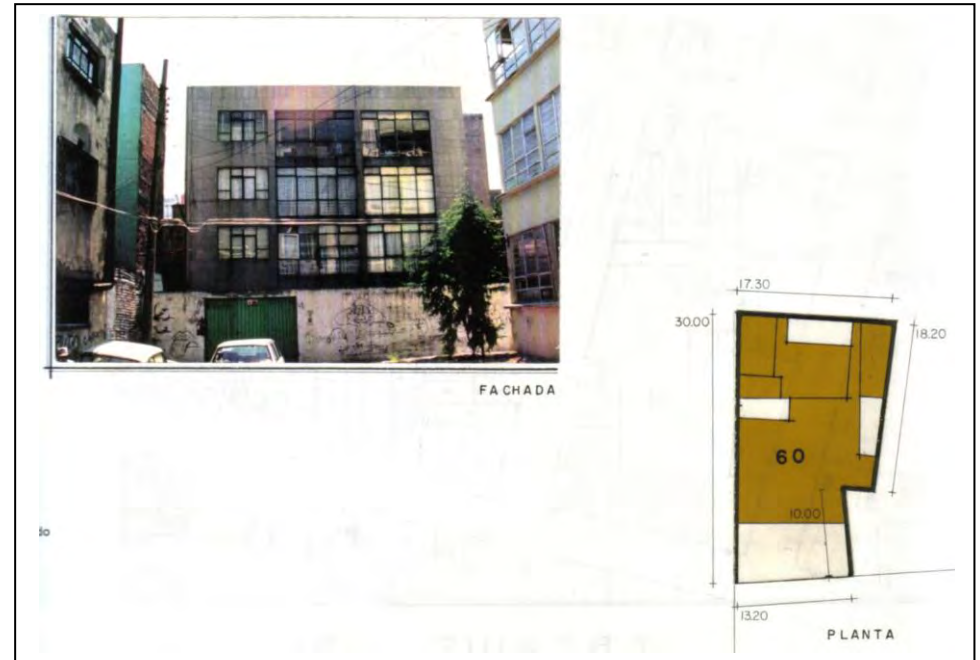
- IV. Estado de conservación: Regular

- V. Observaciones: Recubrimiento en fachadas deteriorado

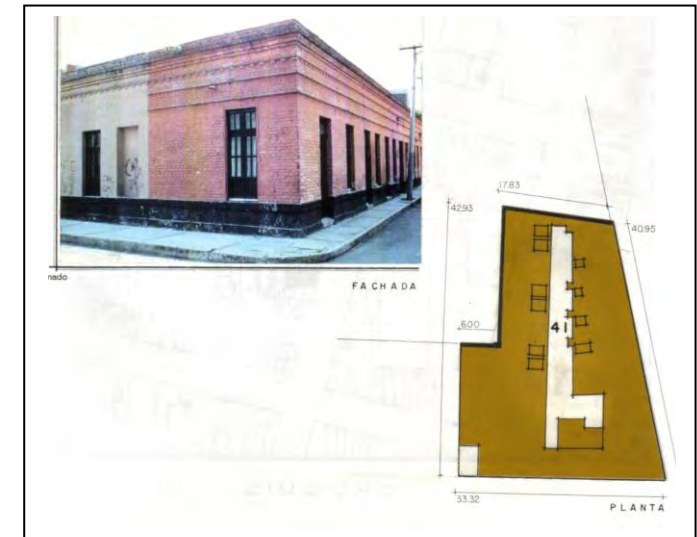
- IV. Estado de conservación: Regular estado de conservación.

- V. observaciones:
 - En fachada pintura y tabiques deteriorados
 - Ventanería de madera desgastada
 - Área interior rehabilitada a raíz del sismo `85

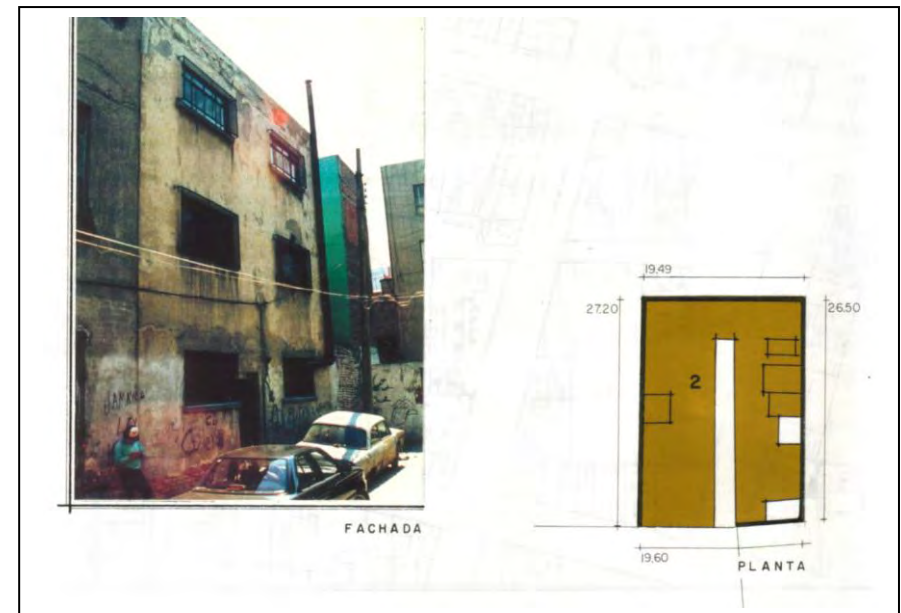
- IV. Estado de conservación: Deteriorado

- V. Observaciones:
 - Tendencia vertical
 - Predominio macizo sobre vano
 - Deterioro en exterior

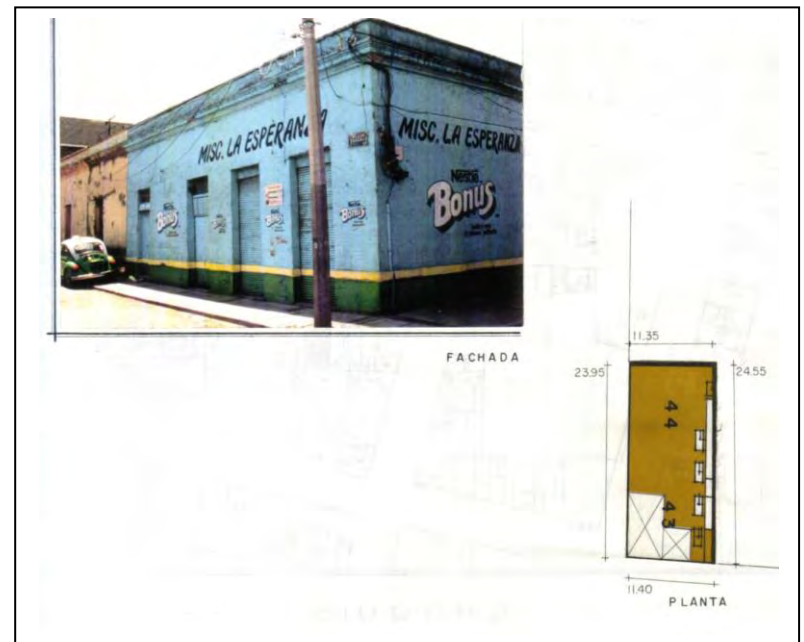
- IV. Estado de conservación: En proceso de demolición

- V. Observaciones: Fisuras y cuarteaduras en muros
Desplome en fachada
Acabados deteriorados

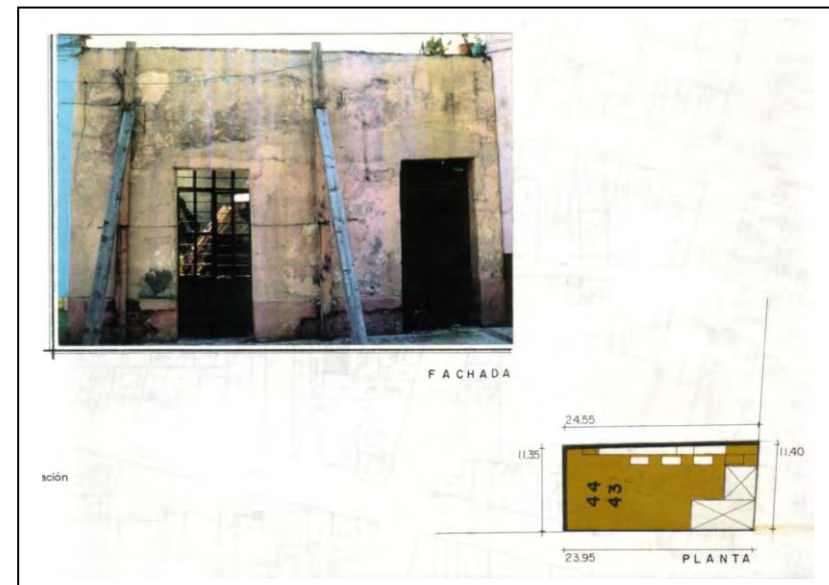
- IV Estado de conservación:
 - Fachada regular estado de conservación
 - Resto en proceso de demolición

- V Observaciones:
 - Pintura y aplanado de fachada deteriorados
 - Grietas y fisuras en fachadas

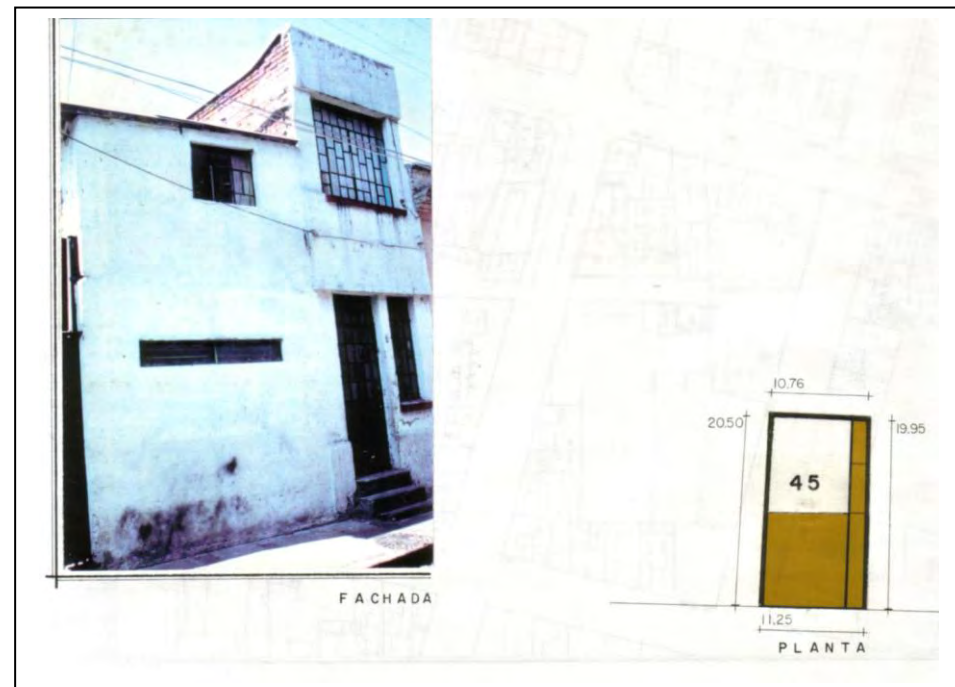
- IV Estado de conservación: Regular estado de conservación

- V Observaciones: Tendencia vertical
Predomina macizo sobre vano
Pintura exterior deteriorada

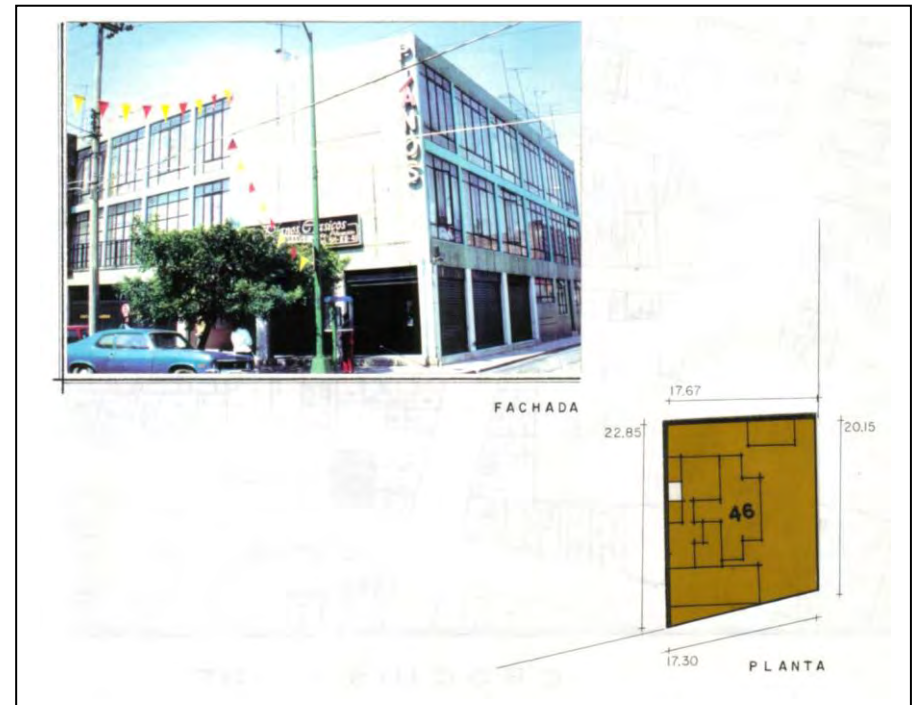
- IV Estado de conservación: Regular estado de conservación

- V Observaciones: En fachada deterioro en azulejos
Fisuras en interiores

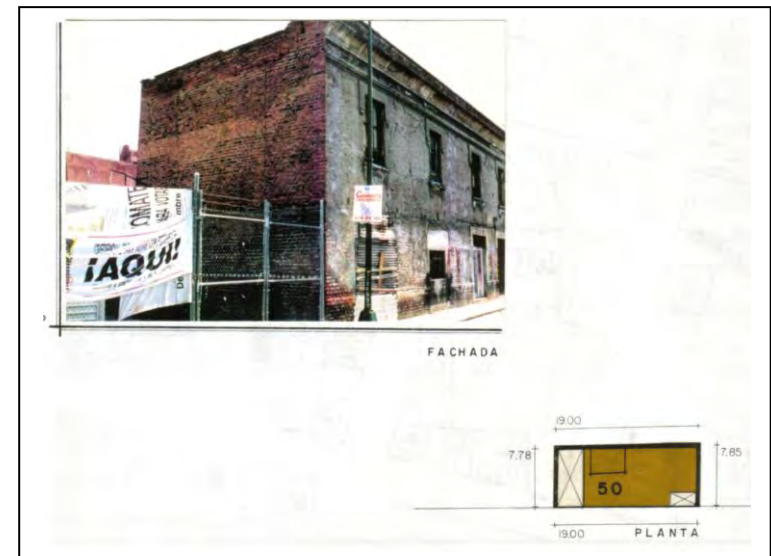
- IV Estado de conservación: Deteriorado

- V Observaciones: Tendencia horizontal
Desprendimiento de aplanado y parte de cubierta

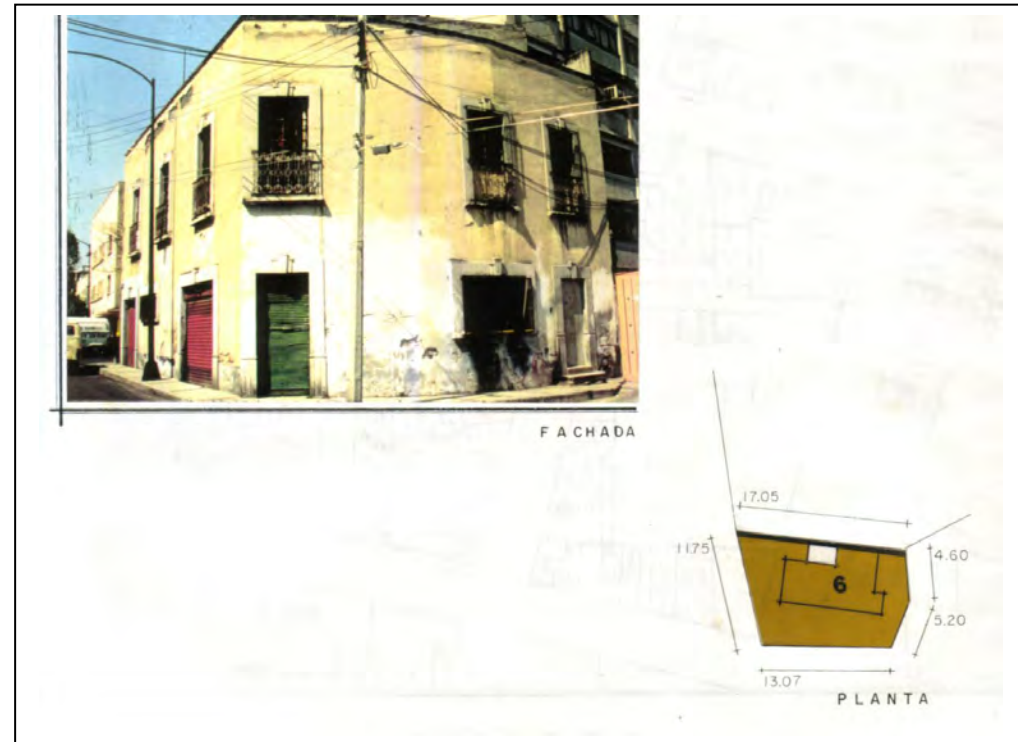
IV Estado de conservación: Deteriorado

V Observaciones: Desprendimiento de aplanados
 Herrería oxidada

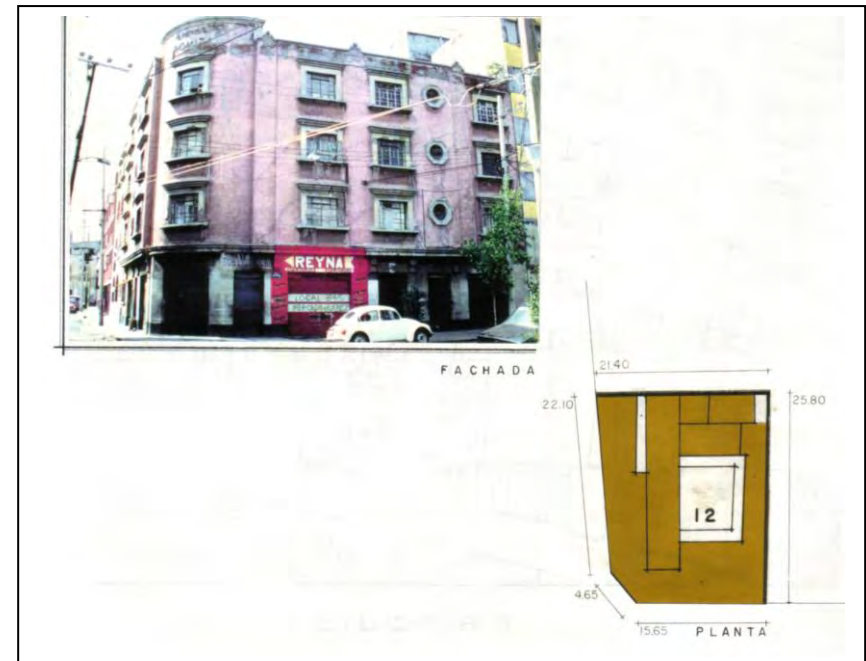
- IV Estado de conservación: Regular estado de conservación

- V Observaciones: Grietas y fisuras en muros exterior - interior
Desprendimiento de aplanado en exteriores
Desplome del edificio

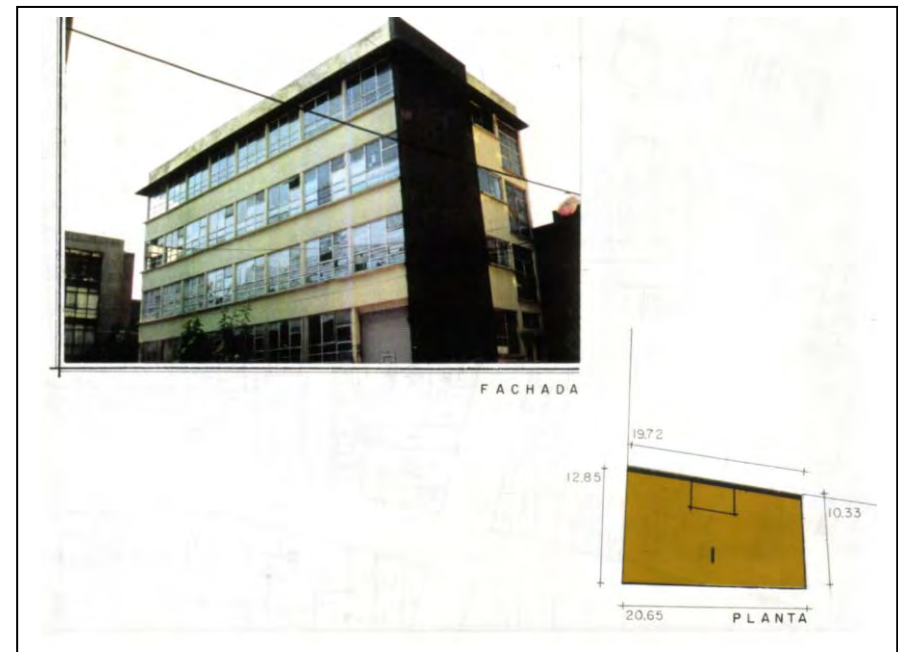
- IV Estado de conservación: Regular estado de conservación

- V Observaciones:
 - Predomina Vano sobre macizo
 - Elementos horizontales a lo largo del edificio
 - Deterioro en acabados de fachada
 - Grietas y fisuras en muros interiores

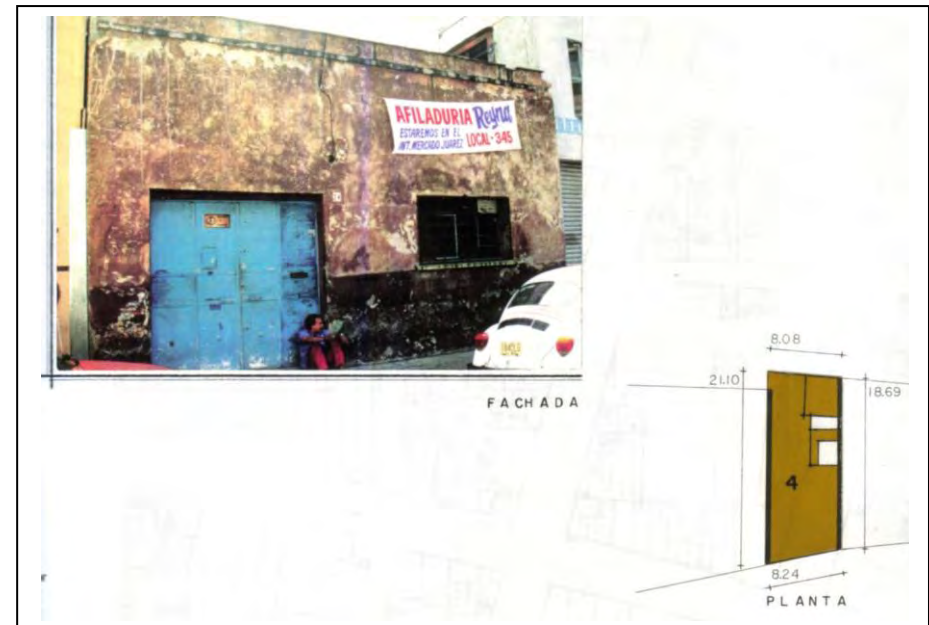
- IV Estado de conservación: Deteriorado

- V Observaciones: Predomina macizo sobre vano
Desprendimiento de aplanado exterior
Grietas y fisuras en interiores
Pintura en fachada deteriorada

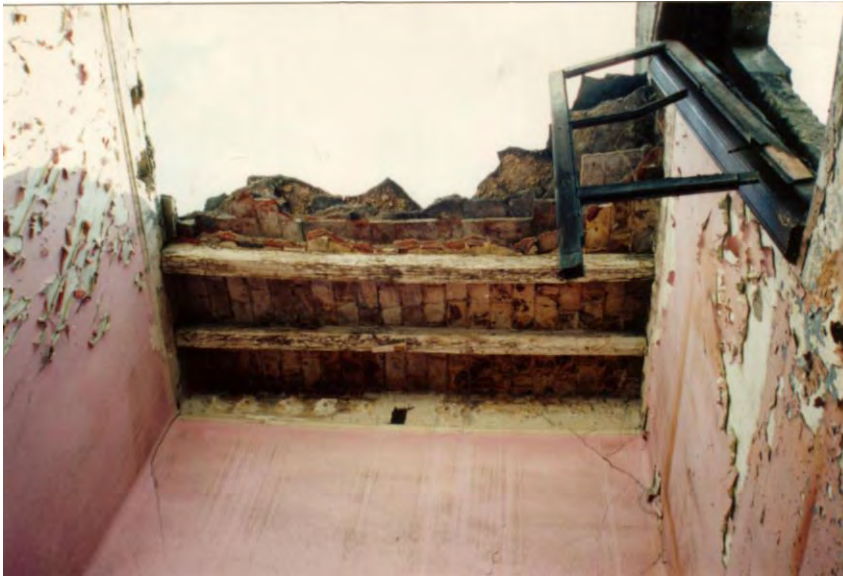
TECHUMBRE DE VIGUERIA Y TERRADO DERRUIDO VENTANA DETERIORADA

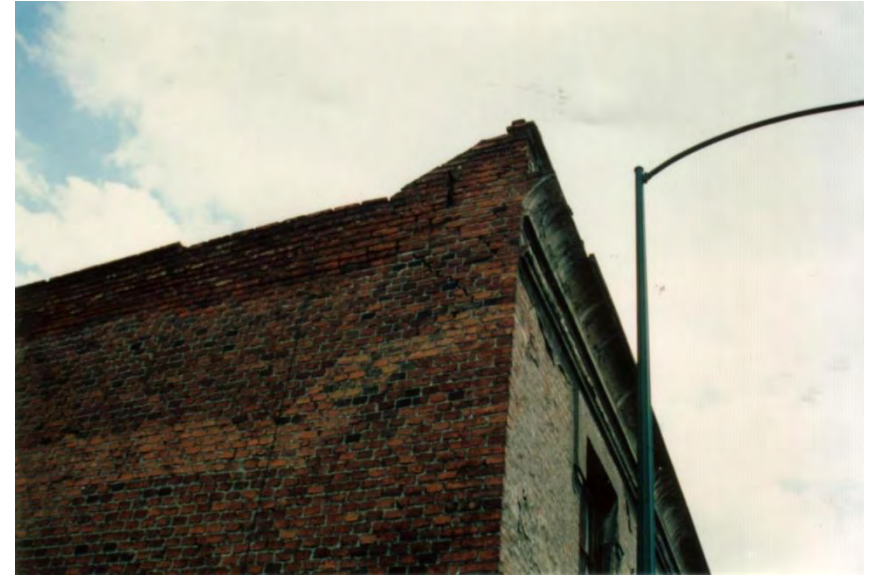
CORNIZA EROSIONADA CUARTEADURA EN PRETIL APLANADOS DESPRENDIDOS

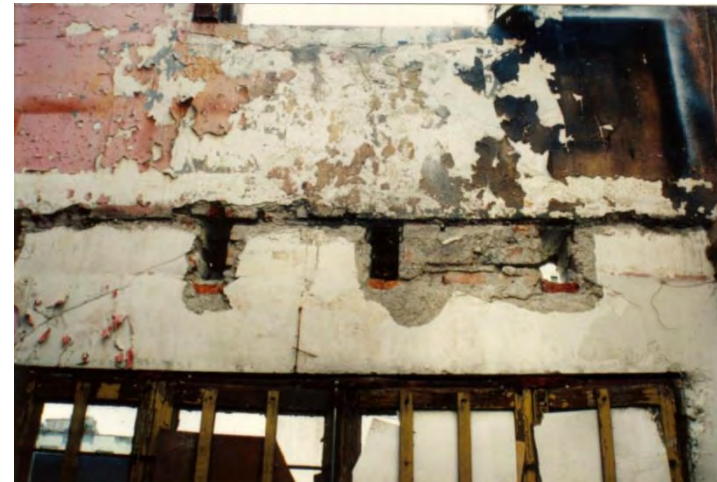
FALTANTE DE VIGUERIA, RASTROS DE INCENDIO PORTON DETERIORADO

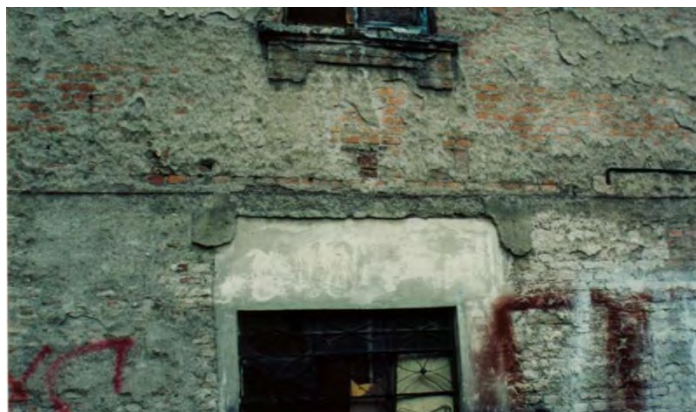
VANO MODIFICADO, APLANADOS DESPRENDIDOS

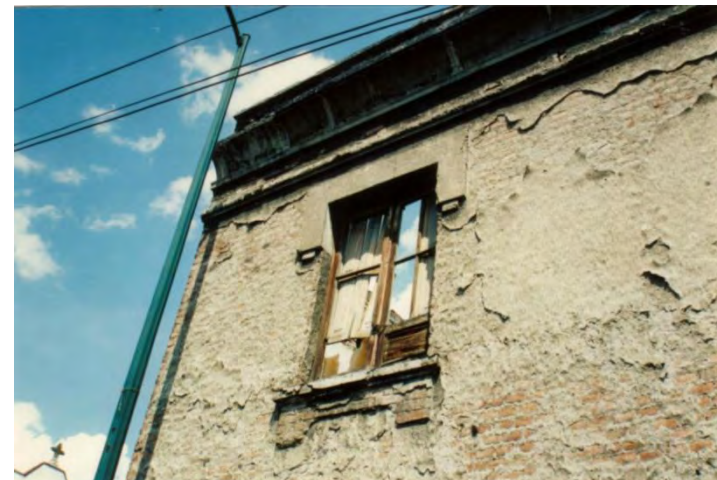
CORNIZA, VENTANA, ENMARCAMIENTOS, APLANADO DETERIORADOS
