Universidad Nacional
Autónoma de México

Centro Multidisciplinario
“Ex-Hacienda Cusi”.
Michoacán, México.

Tesis que para obtener el título
de Arquitecta presenta:

Alejandra Sidonie Fernández Feliciano.

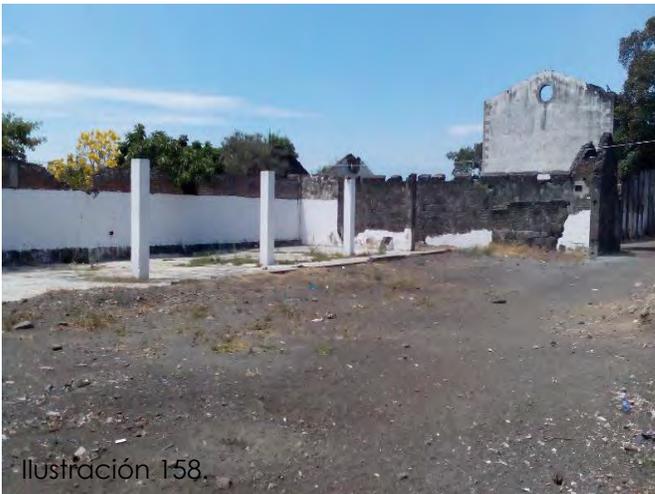
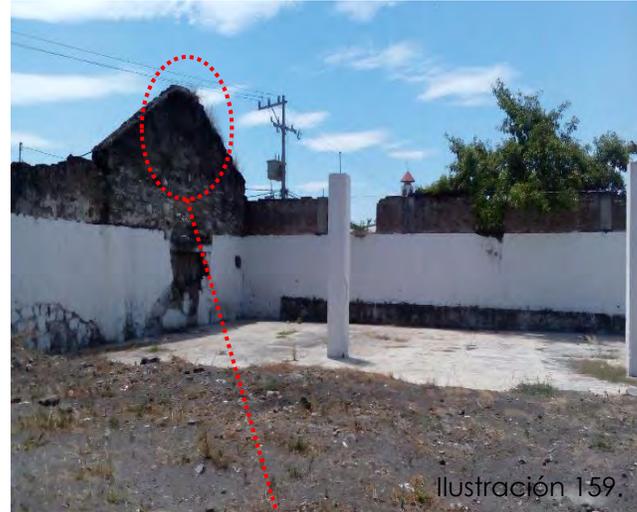
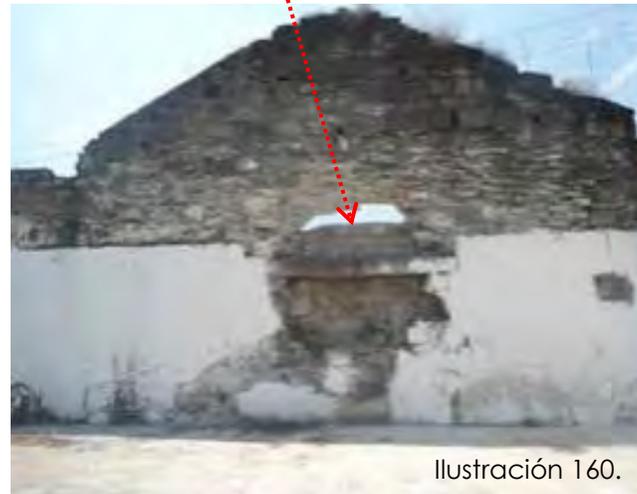
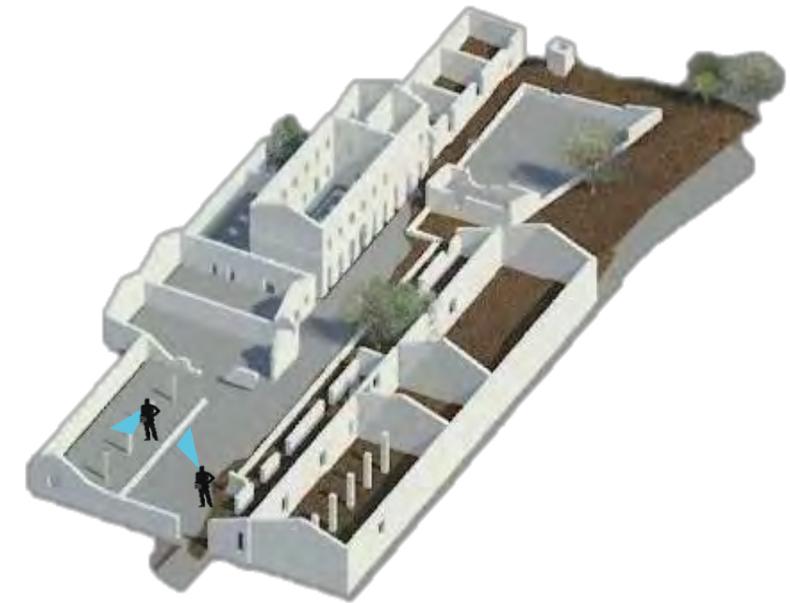
La fachada sur se encuentra en malas condiciones estructurales, la losa de concreto presenta agrietamientos y hundimientos. Las columnas son de concreto armado y se hallan en buenas condiciones.

El muro de fondo (colinda con el edificio 2), presenta fracturas y derrumbes.

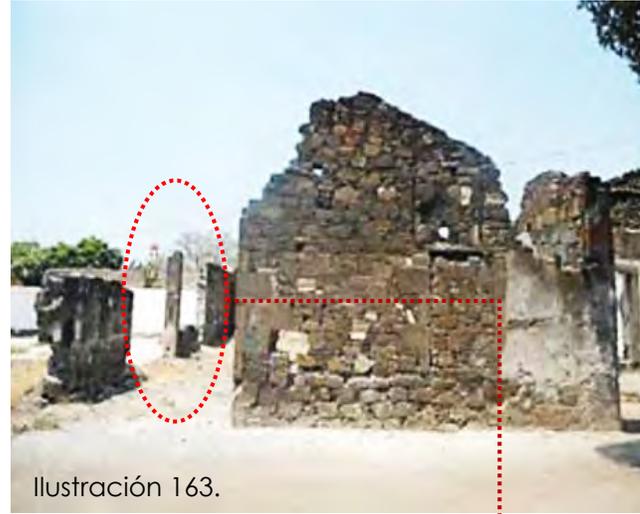
Ilustración 163.

El muro de la fachada principal se encuentra en malas condiciones, presenta huecos, derrumbes y fracturas.

El muro lateral izquierdo está incompleto casi en su totalidad, además presenta agrietamientos en toda la estructura.

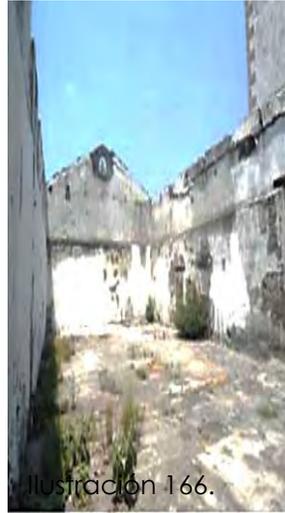
Ilustración 166.

El muro de fondo presenta fracturas en la parte superior, mientras que los muros laterales presentan agrietamientos considerables.

La losa tiene agrietamientos y hundimientos notables en la estructura.

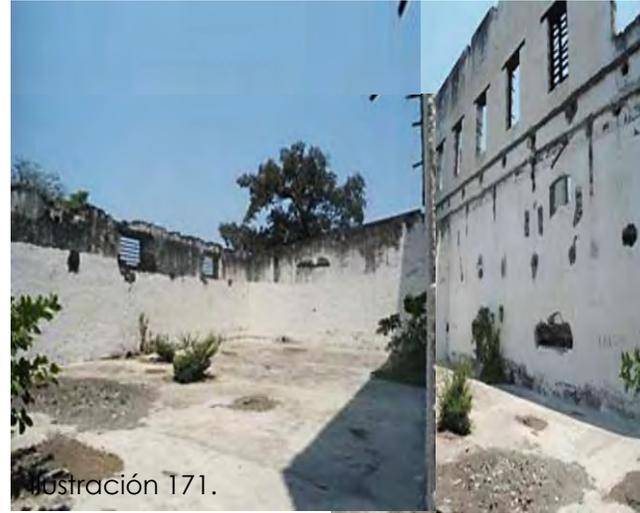
Ilustración 171.

Los muros lateral izquierdo y de fondo, presentan agrietamientos en la parte superior y un desplome de 30cm con respecto al plano perpendicular. El muro lateral derecho presenta agrietamientos en la parte baja y puede representar un riesgo de colapso.

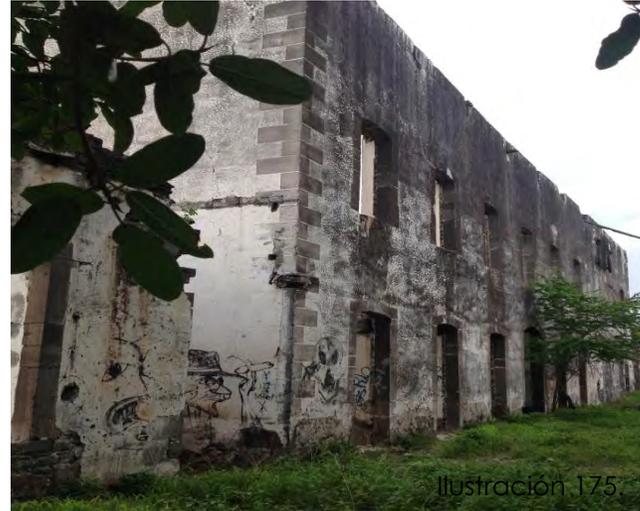
Ilustración 175.

La fachada principal mide 10.50m de alto y tiene 14 vanos. La fachada posterior es un espejo de la fachada principal, presenta agrietamientos en la parte baja y un latente riesgo de colapso.

La planta baja presenta 8 estructuras de cimentación de concreto armado y dos anclas en sus extremos. Mientras que el piso de concreto esta agrietado.

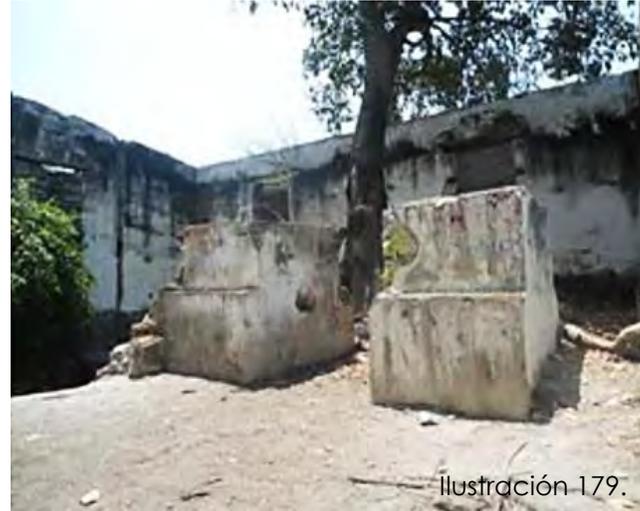
Ilustración 179.

Al interior del área de turbina se observan 2 estructuras de concreto armado y algunos árboles. Mientras que, en el sótano los muro lateral izquierdo (colinda con el edificio 3) y derecho presenta daños estructurales. Se aprecia vegetación invasiva.

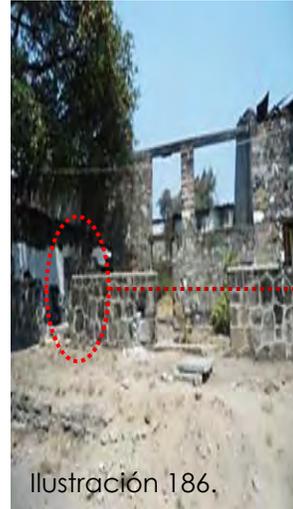
Ilustración 186.

Al frente de la fachada se encuentra un muro de piedra el cual presenta agrietamientos y derrumbes en una parte.

La fachada principal al interior presenta agrietamientos y un derrumbe en la parte inferior izquierda.

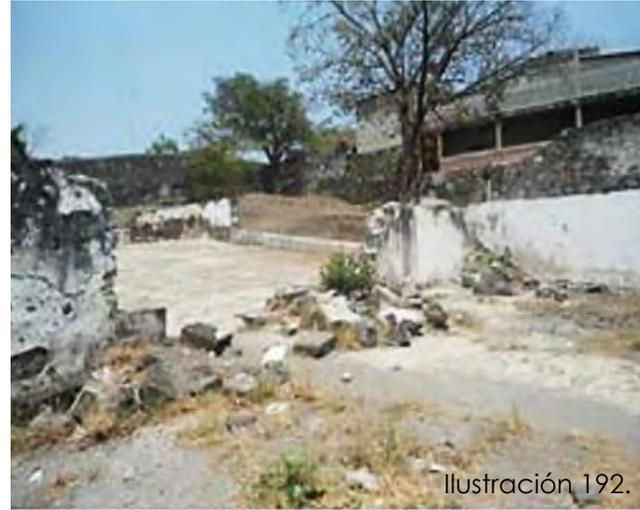
Ilustración 192.

El muro de fondo derrumbado casi en su totalidad. Mientras que, el muro lateral derecho en el interior, presenta en su parte superior agrietamientos y derrumbes.

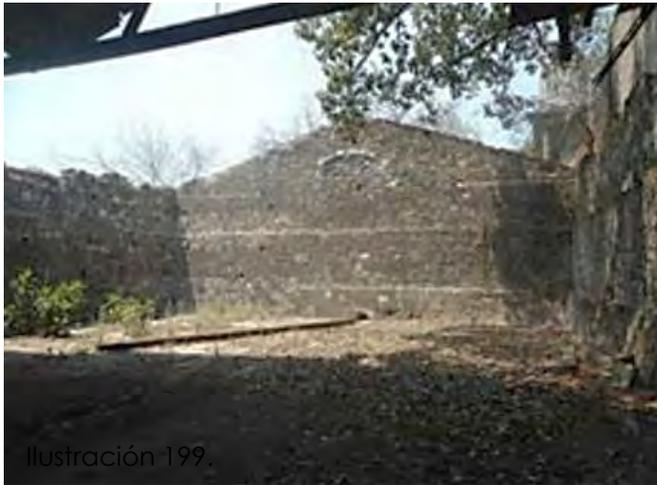
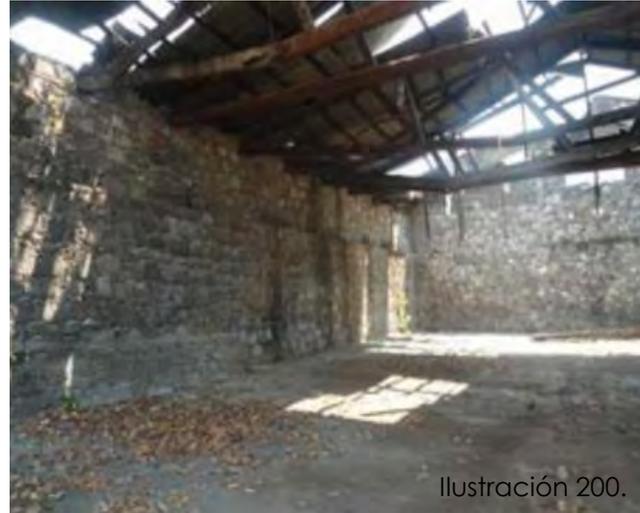
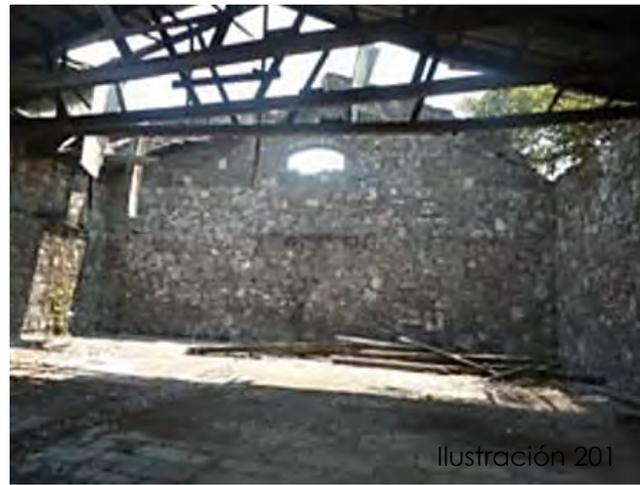
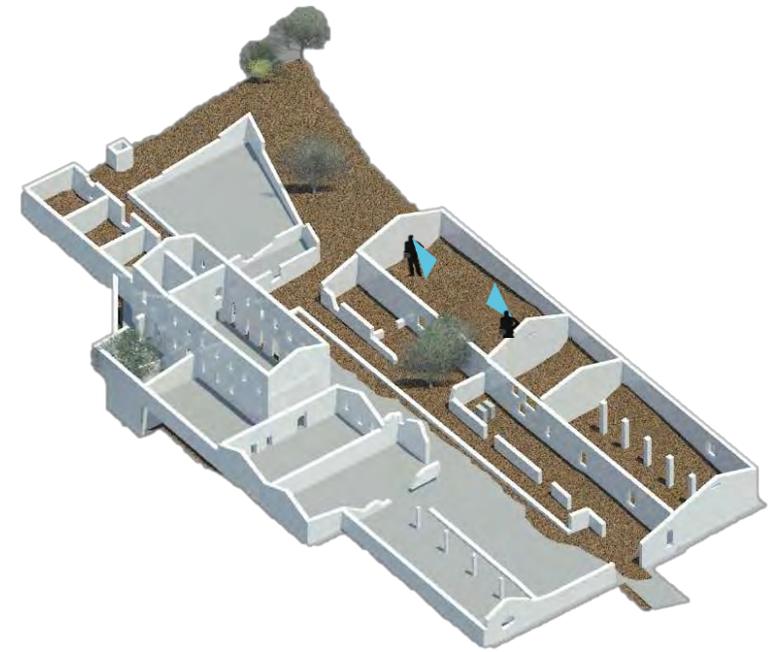
Muro lateral derecho e izquierdo, no muestran grandes daños estructurales.

El techo provisional es de estructura de madera, en forma de dos aguas, presenta considerables daños a sus partes que forman la cabrilla y representa un riesgo de colapso inminente.

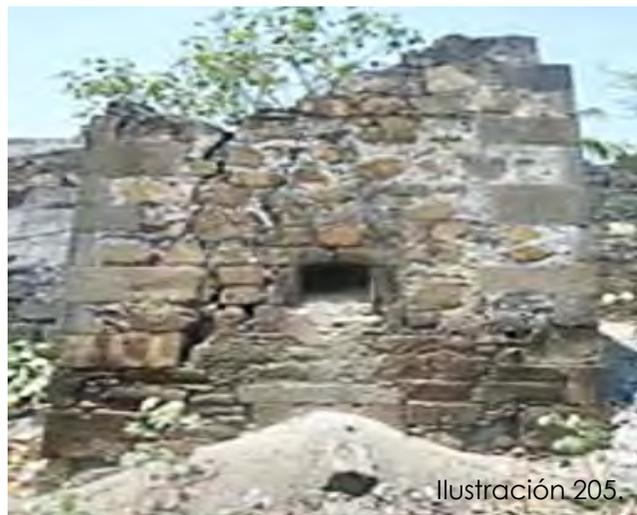
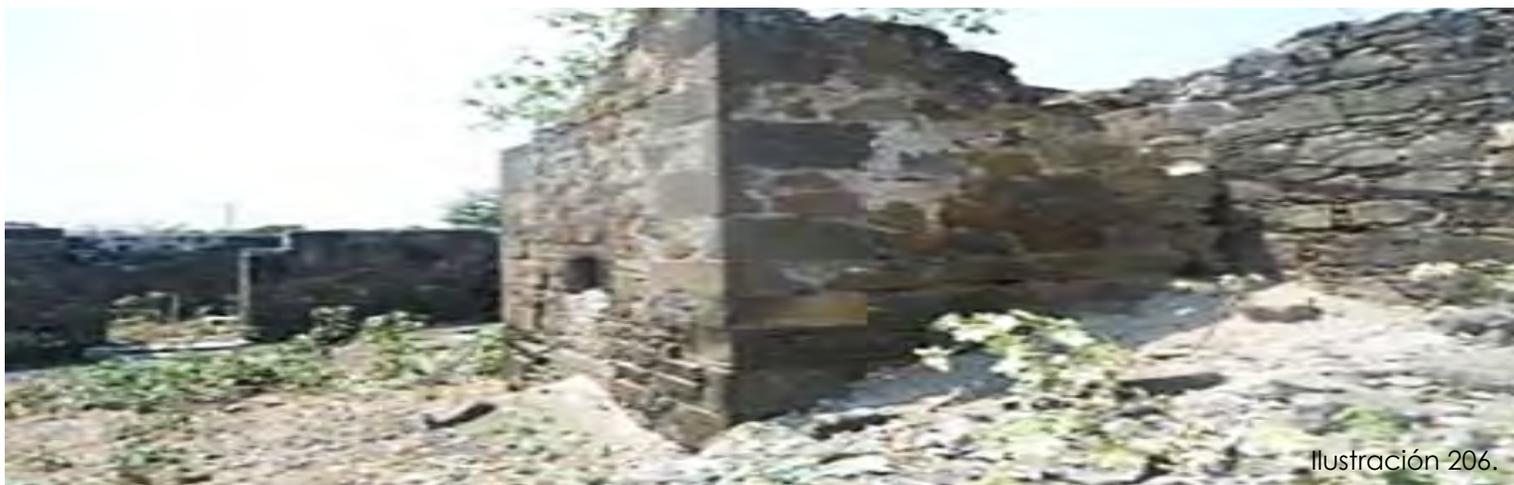
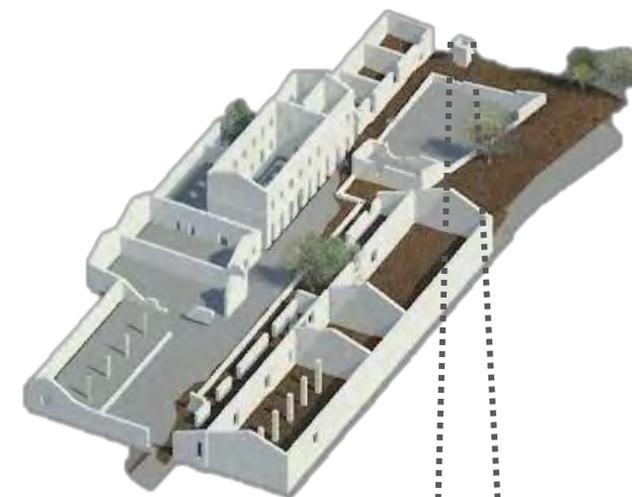
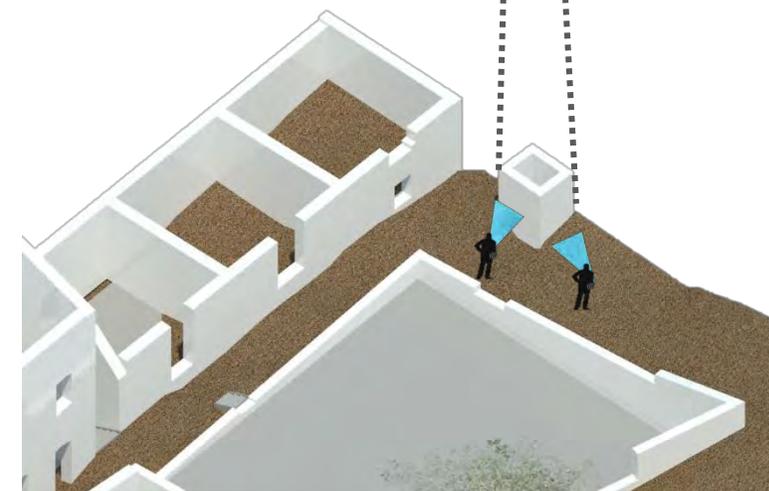
La fachada principal se encuentra en malas condiciones estructurales con problemas de grietas.

El muro lateral presenta derrumbes.
