UNIVERSIDAD NACIONAL AUTÓNOMA DE MÉXICO
FACULTAD DE INGENIERÍA

Análisis hidrogeológico sobre el fracturamiento
anterior y posterior al sismo del 19S 2017 en
casas habitación de Santa María Nativitas,
Xochimilco

TESIS

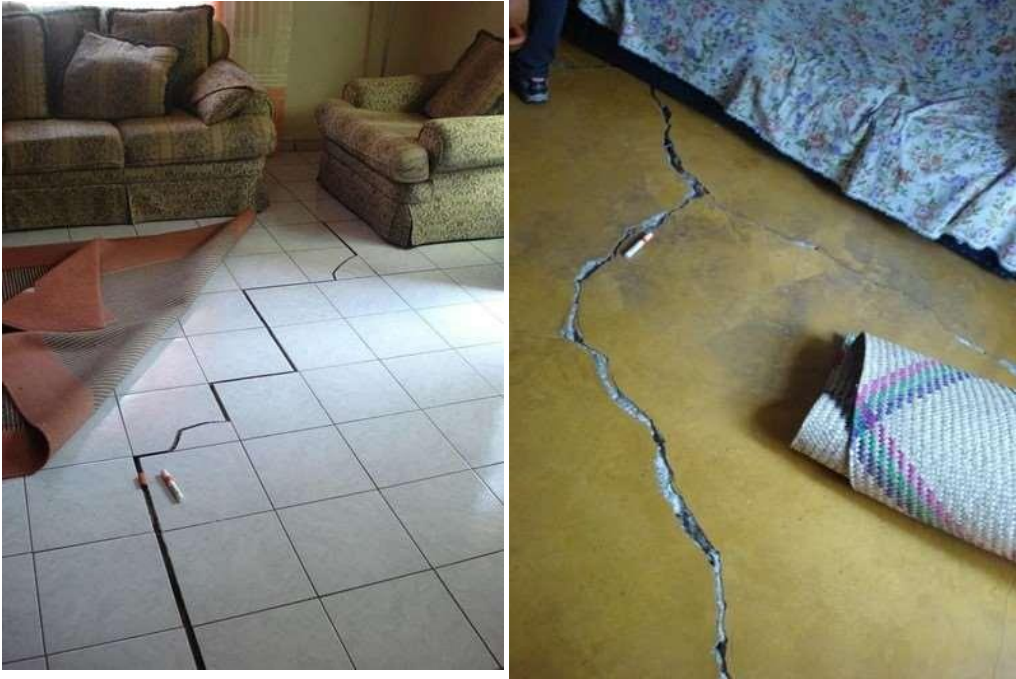
Fracturas en la sala, en el piso

No.	Rumbo	Longitud [m]	Apertura* [cm]
1	NW 30°	7.2	1.7
2	NW 32°	2.8	2

Fotografía 2. Fractura en piso de la sala (izquierda) y habitación continua (derecha).

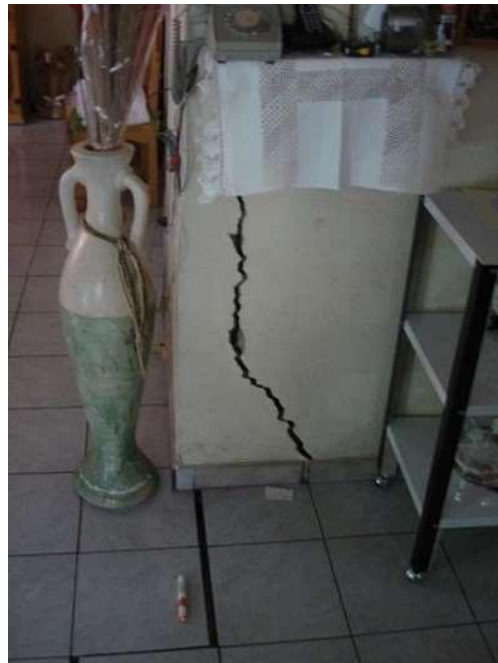
No.	Longitud [m]	Apertura* [cm]
1	5.06	1.5

Fotografía 3. Fractura en la pared de la sala.

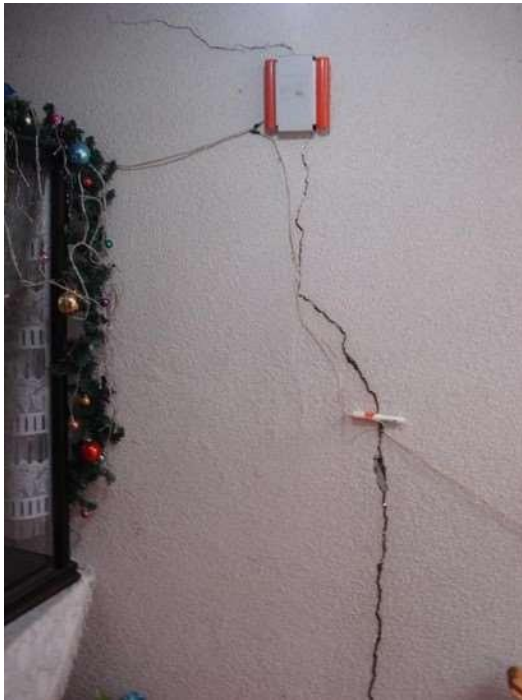
Fractura en el segundo piso en la pared de las escaleras.

No.	Longitud [m]	Apertura* [cm]
1	4	2.5

Fotografía 4. Fractura en la pared de las escaleras.

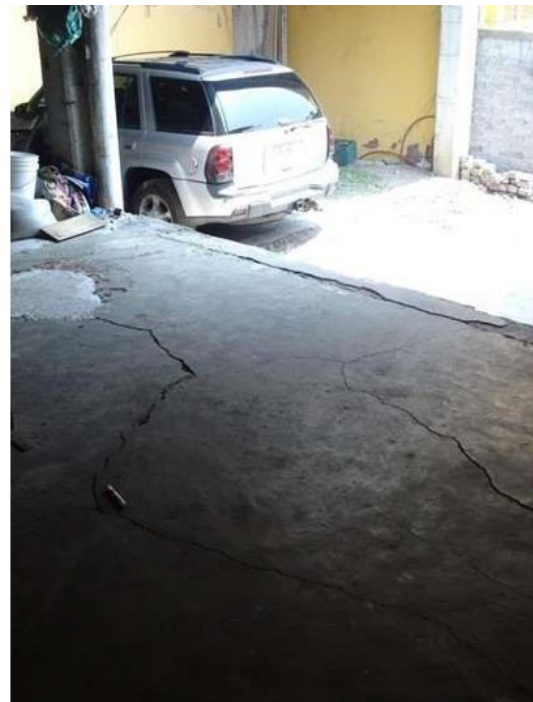
Fractura en el patio lateral

No.	Rumbo	Longitud [m]	Apertura [cm]
1	NW 35°	11.1	4.5, 3, 3.8

Fotografía 5. Fractura en el patio lateral de la casa

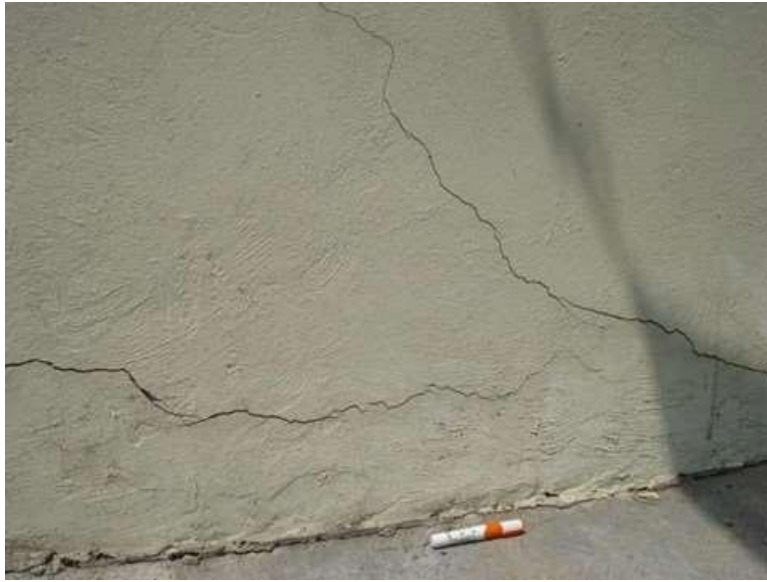
Fracturas en el patio delantero de la casa.

No.	Rumbo	Longitud [m]	Apertura* [cm]
1	NW 40°	12	3
2	NW 48°	2.5	1.5
3	NW 38°	1.6	2.5

Fotografía 6. Fractura en la pared exterior de la casa.

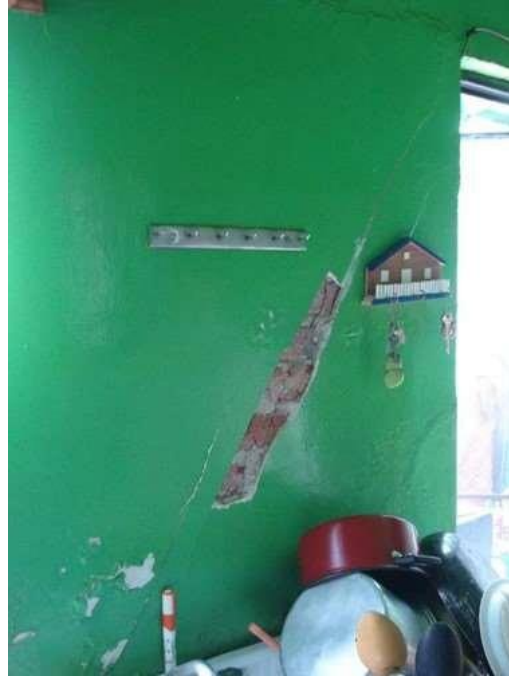
No.	Longitud [m]	Apertura* [cm]
1	2.6	0.5

Fotografía 7. Fractura en la pared de la cocina.

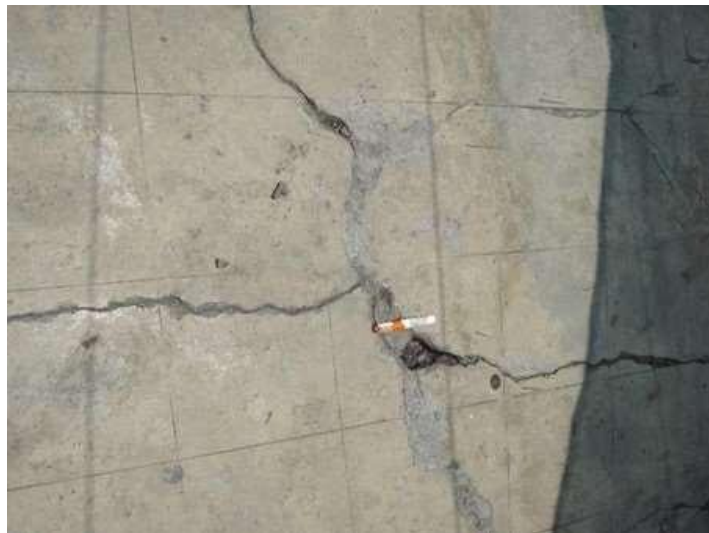
No.	Rumbo	Longitud [m]	Apertura* [cm]
1	NW 45°	2.15	2.5

Fotografía 8. Fractura en el piso de la cocina.

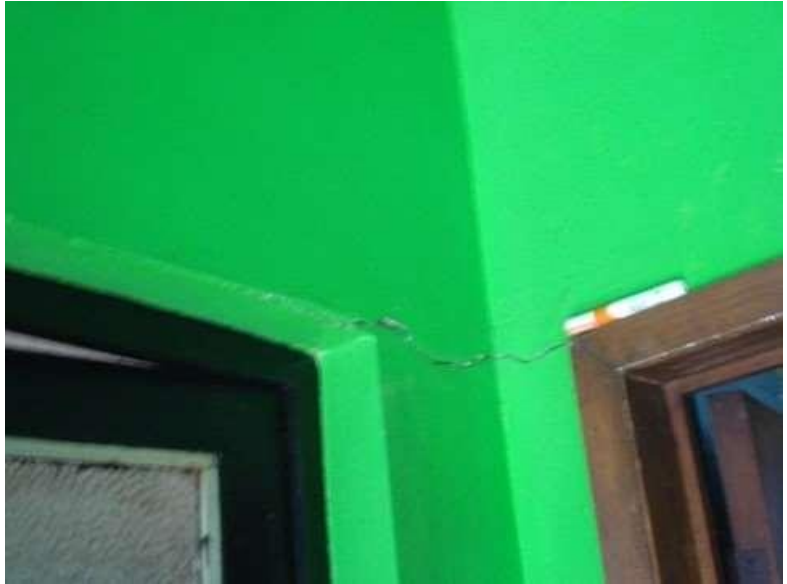
No.	Longitud [m]	Apertura* [cm]
1	2.84	0.8

Fotografía 9. Fractura en la pared entre habitación y baño.

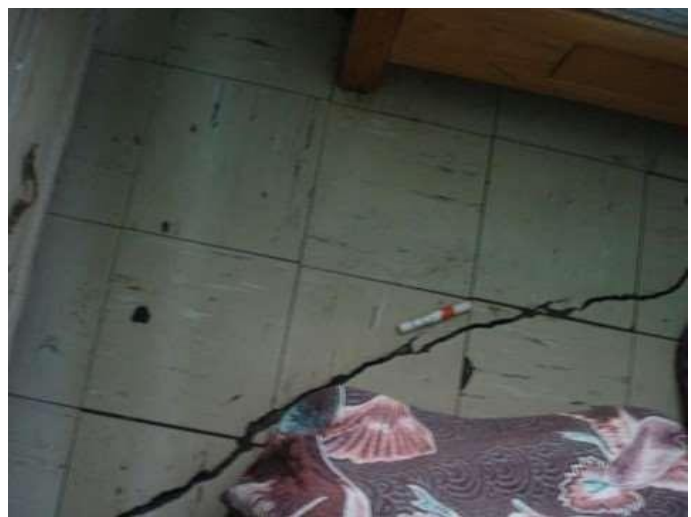
No.	Rumbo	Longitud [m]	Apertura* [cm]
1	NW 69°	0.7	0.5
2	NW 25°	1.9	0.5

Fotografía 10. Fractura en el piso de cuarto.

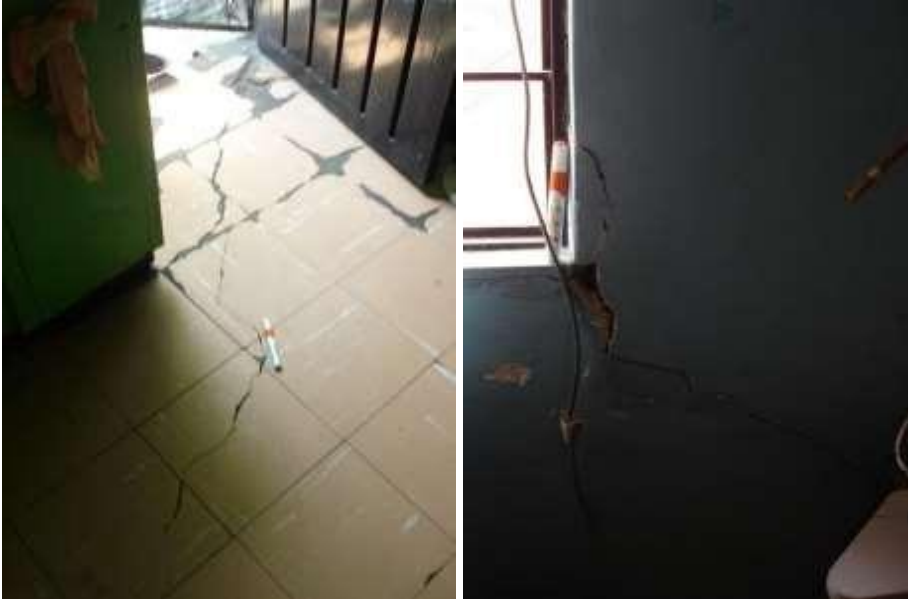
Fracturas en el piso y la pared del segundo cuarto.

No.	Rumbo	Longitud [m]	Apertura* [cm]
1	-----	2.65	1
2	-----	1.05	2.8
3	NW 30°	3.1	1.5

Fotografía 11.
Fracturamiento en el piso de la cocina y en la pared de la segunda habitación.

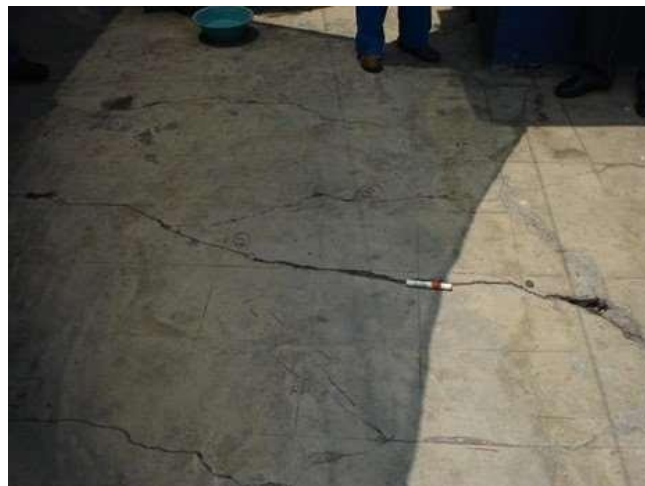
Fotografía 12. Fractura en el piso del patio.

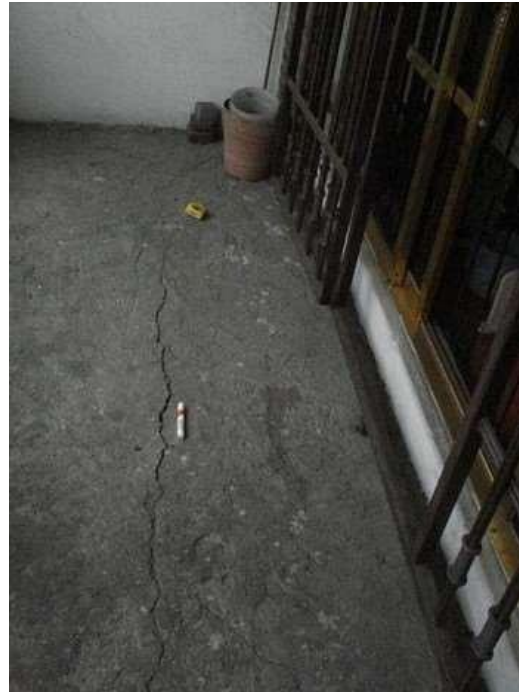
No.	Rumbo	Longitud [m]	Apertura* [cm]
1	NW 80°	1.72	7.5

Fotografía 13. Fractura en la banqueta.

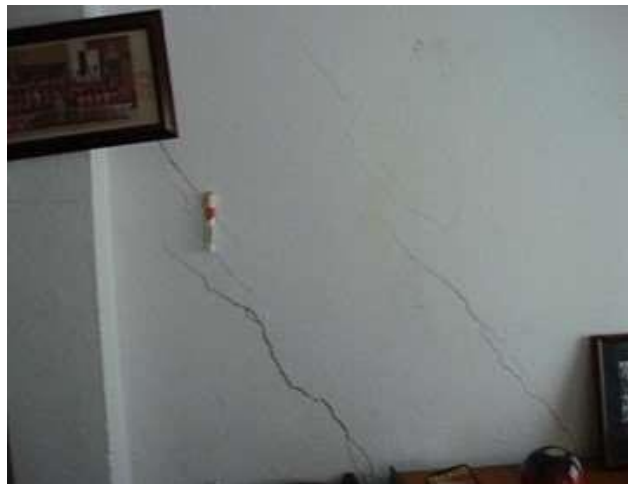
No.	Longitud [m]	Apertura* [cm]
1	3.14	3.5
2	2.17	0.1
3	0.52	5
4	0.35	2
	0.45	0.1
	0.36	0.1

Fotografía 14. Fracturas en la pared de la oficina.

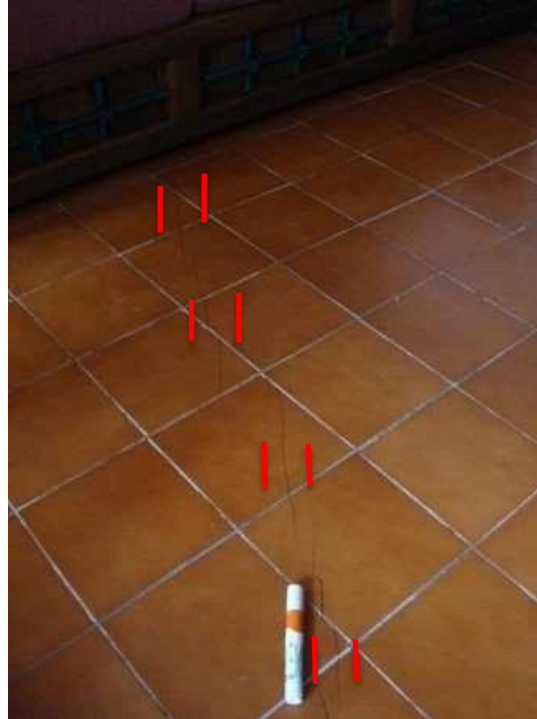
No.	Rumbo	Longitud [m]	Apertura* [cm]
1	NW 54°	1.03	0.2

Fotografía 15.
Fractura en el piso de la sala.

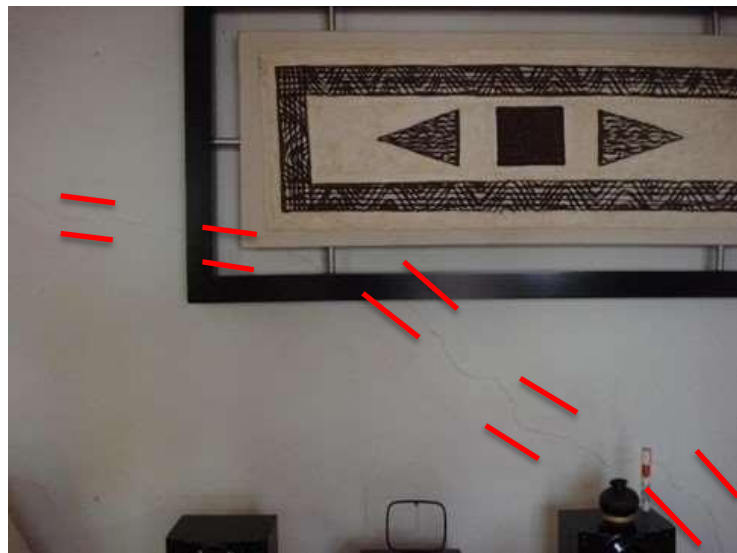
No.	Longitud [m]	Apertura [cm]
1	4	0.2

Fotografía 16. Fractura en la pared de la sala.

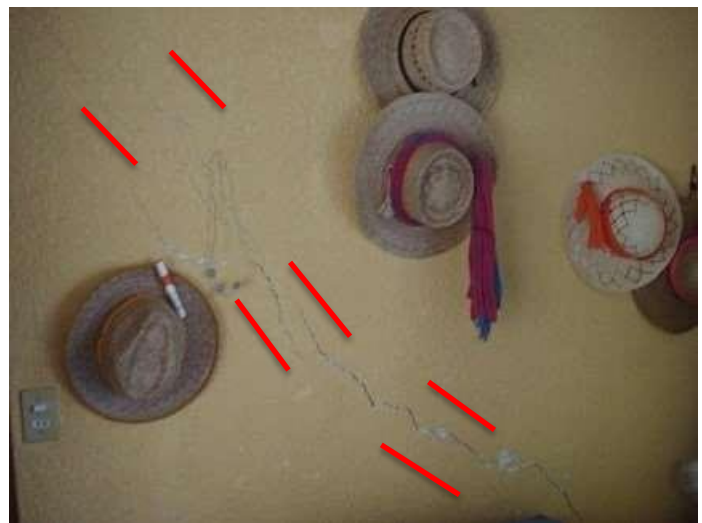
No.	Longitud [m]	Apertura* [cm]
1	2.5	0.5
2	0.7	0.4
3	0.45	0.1

Fotografía 17. Fractura en la pared de la habitación

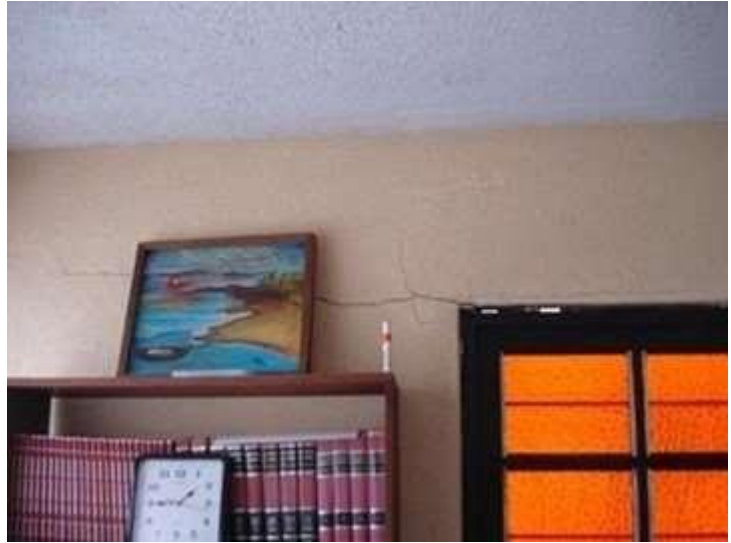
No.	Longitud [m]	Apertura [cm]
1	2.6	0.4
2	1.07	0.4

Fotografía 18. Fractura en la pared de la habitación

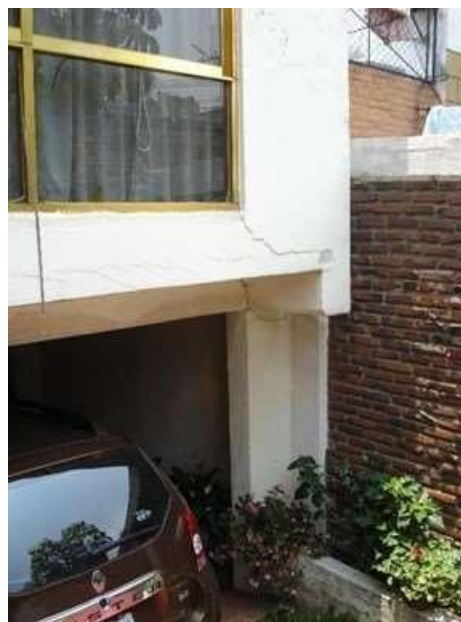
No.	Longitud [m]	Apertura* [cm]
1	3.33	0.1
2	1.15	0.2
3	0.9	0.2
4	1.13	0.2
5	0.57	0.3
6	0.45	0.2
7	0.4	0.2

Fotografía 20. Fractura en la pared de la fachada

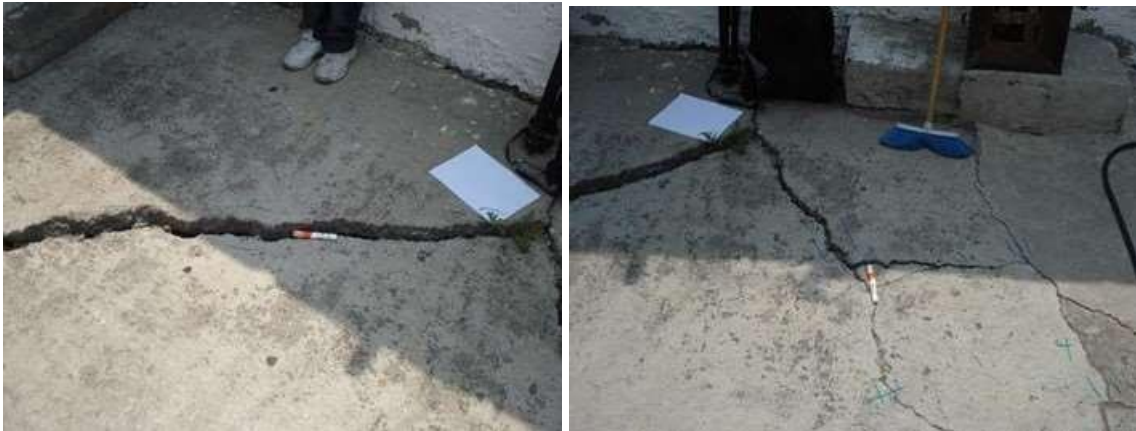
No.	Rumbo	Longitud [m]	Apertura [cm]	Escalón [cm]
1	NW 34°	2.78	2	5.5
2	SE 85°	1.66	2.2	2
3	NW 20°	0.55	2.5	1.5
4	SW 65°	0.5	1.5	-----
5	NW 27°	0.51	1	-----
6	NW 30°	2.66	0.5	-----
7	NW 25°	0.6	0.5	-----
8	SW 65°	0.43	0.8	-----
9	SW 25°	0.6	1	-----
10	NW 60°	1	0.5	-----
11*	NE 8°	2.5	4.3	-----

Fotografía 21. Fracturas en el piso del patio

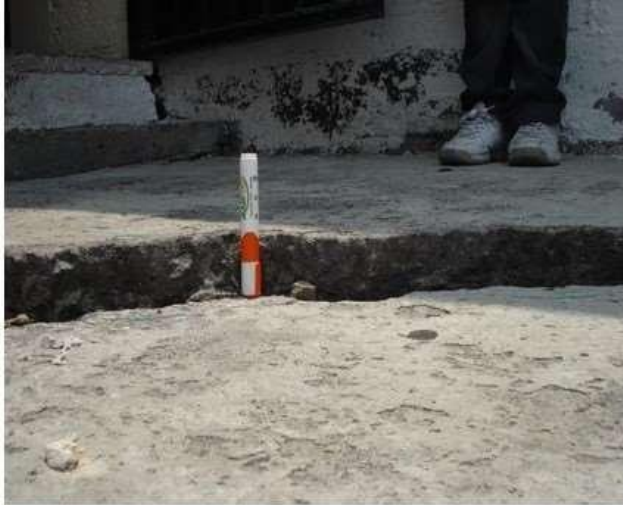
Fotografía 22. Escalón de falla en el patio

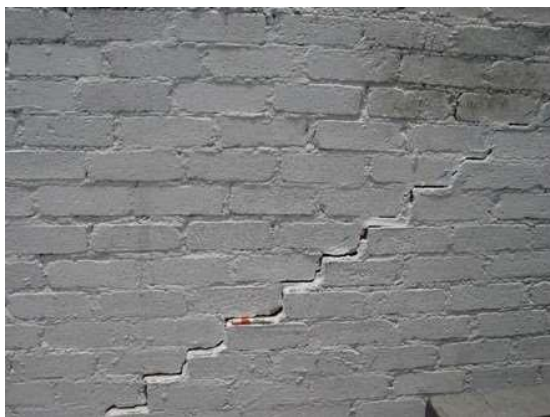
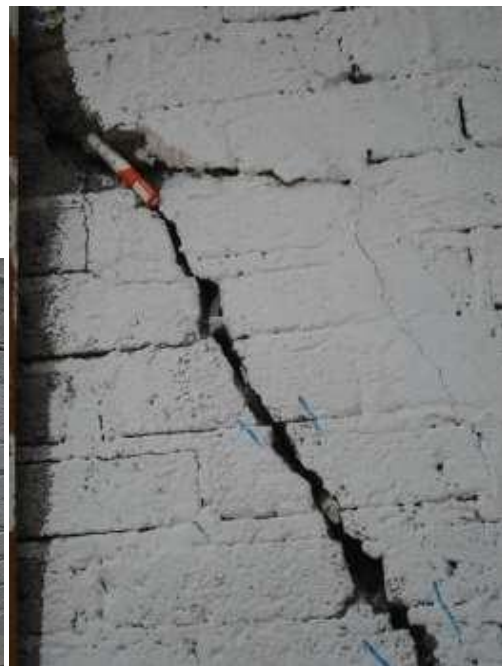
No	Longitud [m]	Apertura *[cm]	Salto [cm]
1	3.25	1	3
2	1.78	3.5	-----

Fotografía 23. Fracturas en la pared.

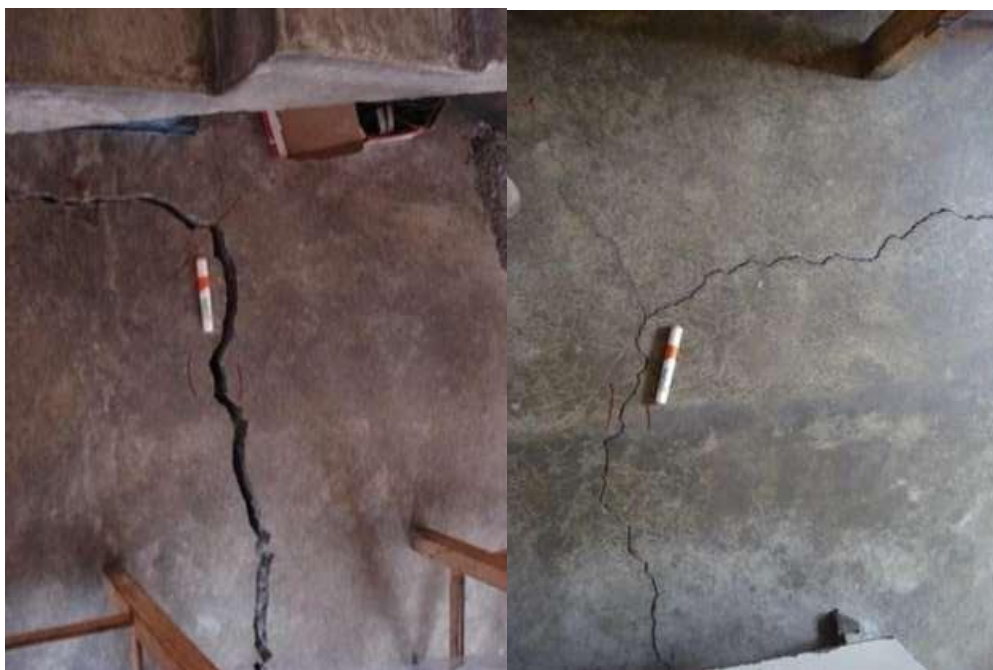
No .	Rumbo	Longitud [m]	Apertura [cm]	Salto [cm]
1	SE 88°	1.26	0.8	--
2	NS	1.5	1	-----
3	NW 36°	1.95	0.9	-----
4	NW 72°	1.45	0.3	-----
5	EW	0.65	1	-----
6	NW 70°	0.49	1.5	1
7	NW 2°	1.3	2	1.8
8	NW 80°	1.7	2.5	1
9	NE 25°	1.98	0.5	-----

Fotografía 24. Fracturas en el piso de la sala.

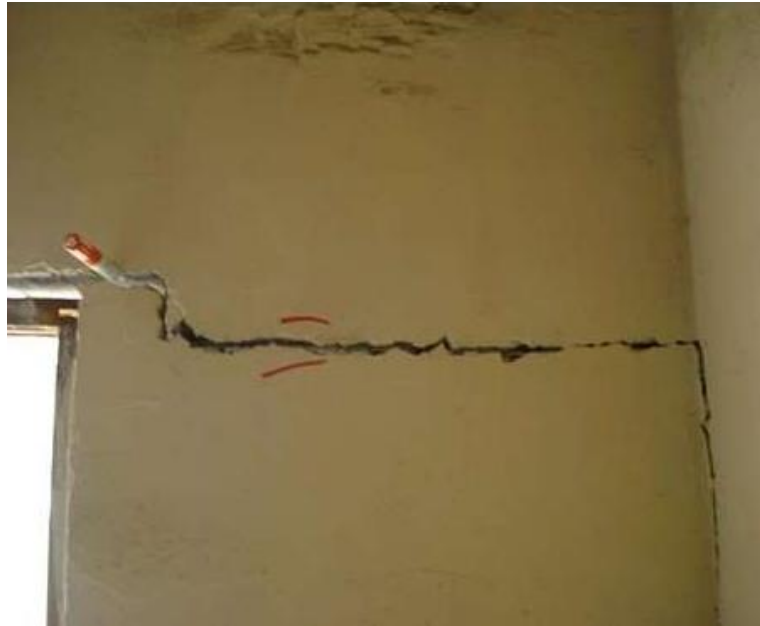
No.	Longitud [m]	Apertura [cm]
1	0.68	1.2

Fotografía 25. Fractura en pared detrás de la estufa.

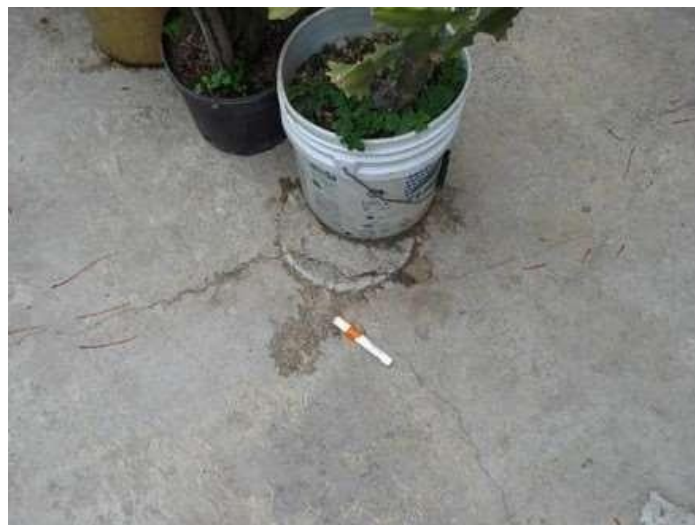
No.	Rumbo	Longitud [m]	Apertura*[cm]	Escalón [cm]
1	SE 73°	1	1.5	1.3
2	SE 25°	0.83	0.8	0.7
3	NE 81°	1.81	2.5	0.5
4	NE 10°	1.7	0.6	-----
5	NW 60°	1.23	0.5	-----
6	NW 75°	0.5	0.7	-----
7	SW 70°	0.45	3	-----
8	EW	0.63	1	-----
9	NW 7°	2.9	3	5
10	NW 1°	2.9	7.5	-----

Fotografía 26. Fracturas en el patio de la casa.

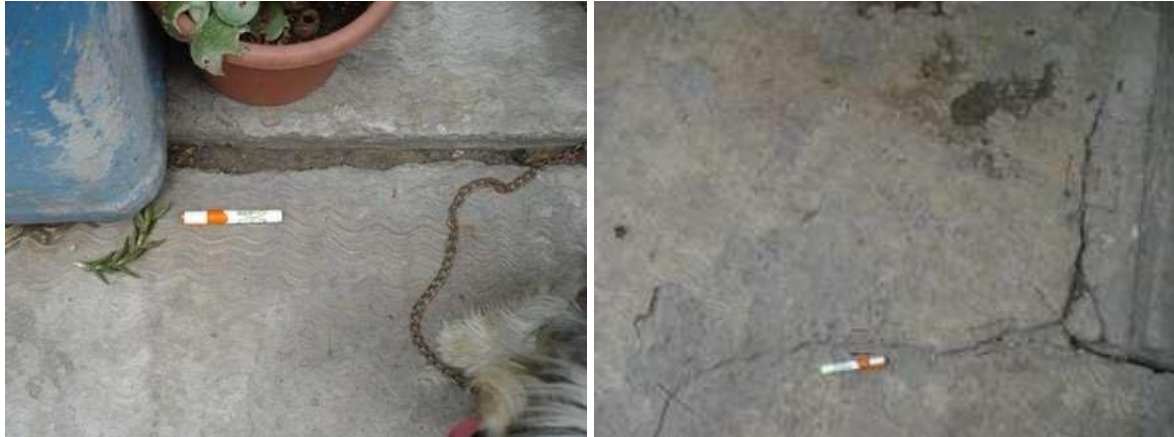
No.	Longitud [m]	Apertura* [cm]
1	NS	0.37
2	NW 30°	1.25

Fotografía 27. Fracturas en el patio

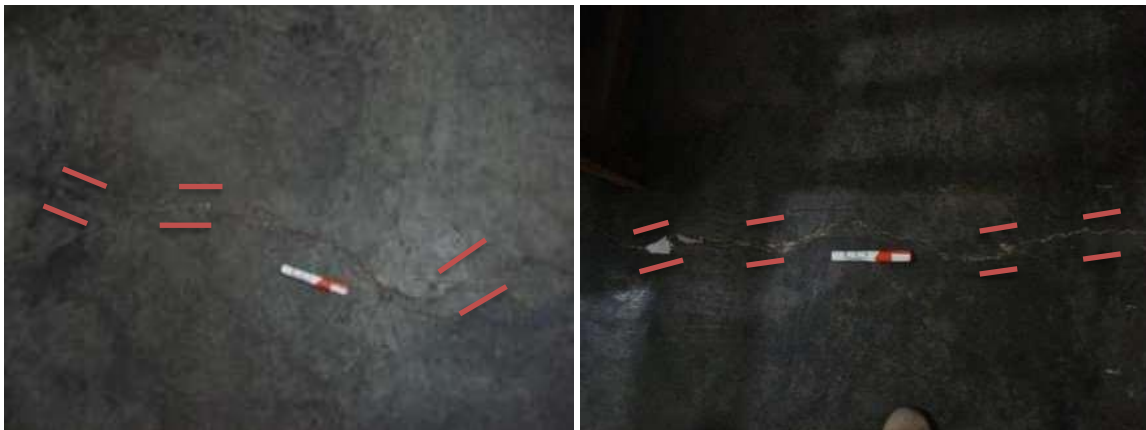
No.	Rumbo	Longitud [m]	Apertura* [cm]
1	NS	1.6	2
2	NW 65°	1.46	0.6
3	NW 07°	1.07	1.3
4	NE 50°	0.72	1.2
5	NW 10°	1.25	0.9

Fotografía 28. Fractura en el piso de la cocina.

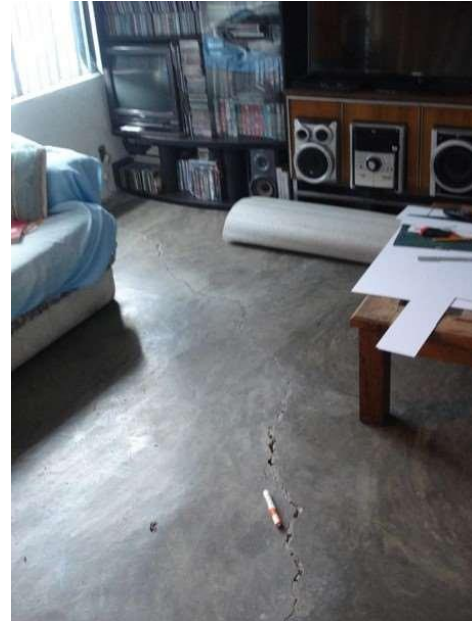
No.	Rumbo	Longitud [m]	Apertura* [cm]
1	NW 15°	4.2	4
2	NE 10°	4.1	0.7
3	EW	0.6	0.5
4	NE 55°	1.47	0.4
5	NW 15°	0.5	1.2
6	NW 30°	0.27	0.2
7	NW 55°	0.8	0.3
8	NW 5°	0.55	0.3
9	NW 35°	0.85	0.4
10	NW 40°	2.75	1.5
11	NW 65°	1.7	2.5

Fotografía 29. Fractura en el piso del estudio.

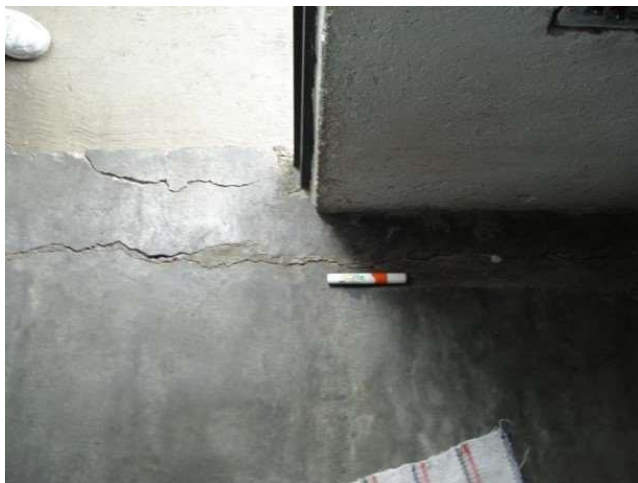
No.	Rumbo	Longitud [m]	Apertura* [cm]
1	NE 10°	1.7	1.6
2	NS	1.9	1.7

Fotografía 30. Fractura en el piso del comedor.

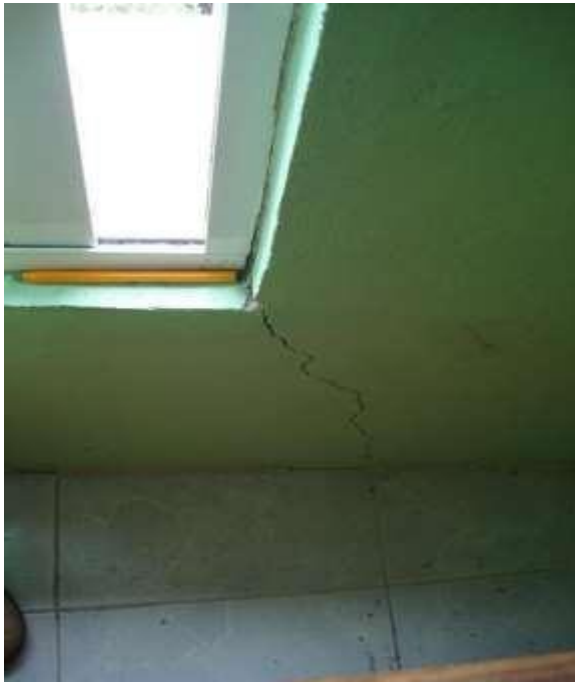
No .	Longitud [m]	Apertura [cm]
1	2.78	0.1
2	1.15	0.1
3	0.44	0.2

Fotografía 31. Fractura en las paredes del cuarto.

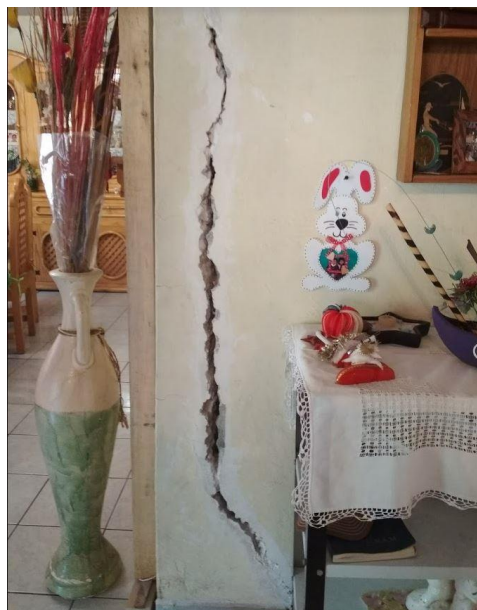
No.	Longitud [m]	Apertura [cm]
1	5.07	2.5

Fotografía 32.
Fractura en la pared de la sala.

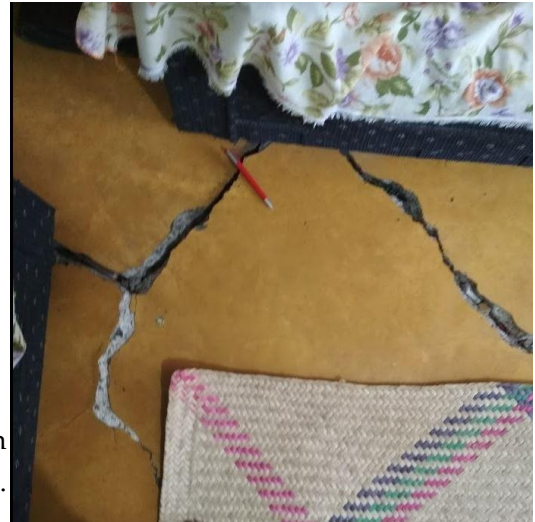
No.	Rumbo	Longitud [m]	Apertura [cm]	Escalón [cm]	Profundidad* [cm]
1	NW 30°	7.2	2.3	1.6	56
2	NW 32°	2.8	2	-	-

Fotografía 33. Fractura en el cuarto de descanso.

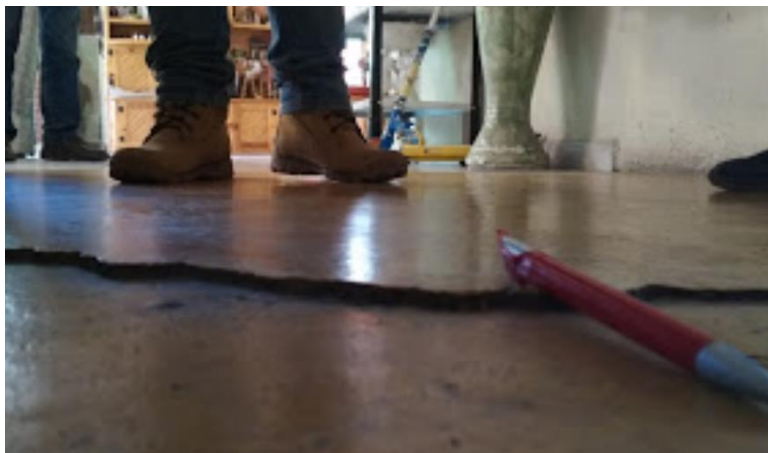
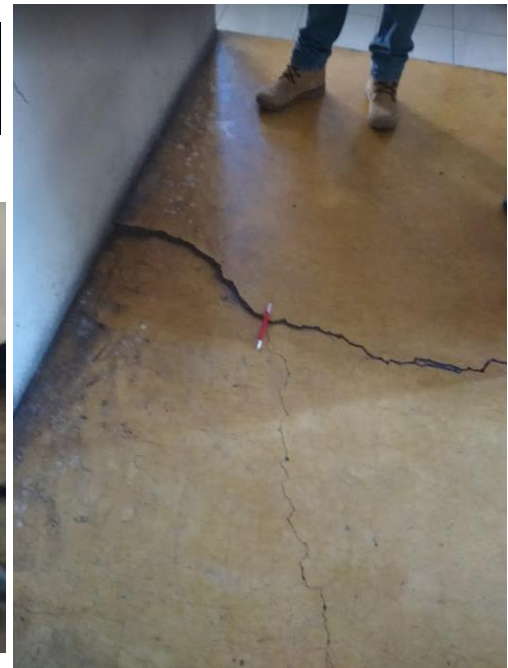
No.	Longitud [m]	Apertura* [cm]	Escalón [cm]
1	1.48	0.2	0.3

Fotografía 34. Fractura en el pasillo de la sala a la cocina.

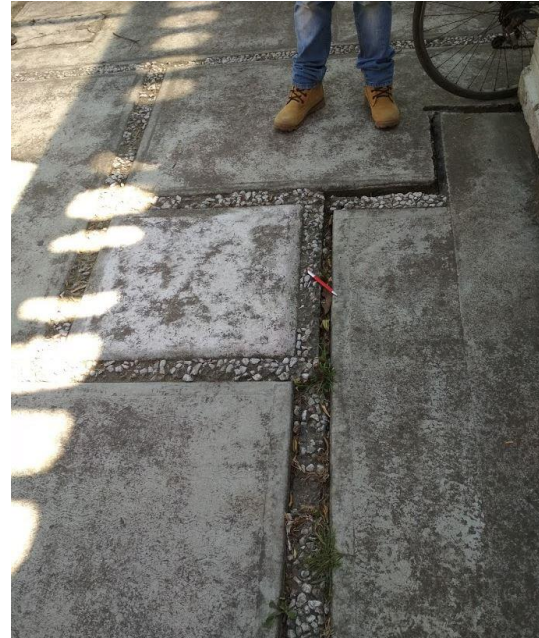
No.	Rumbo	Longitud [m]
1	NW 72°	3.66

Fotografía 35. Apertura de lozas en patio delantero.

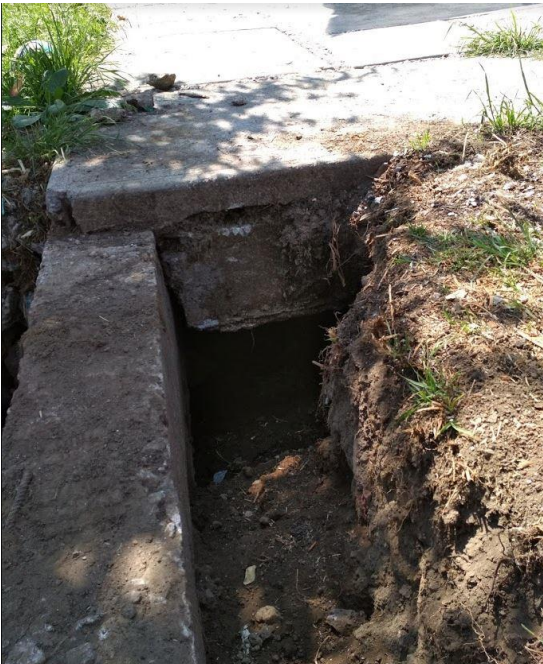
Además se observa cavidad bajo la losa del patio, sin ser visible la longitud pero se oye hueco bajo el patio, muy cerca de la casa.

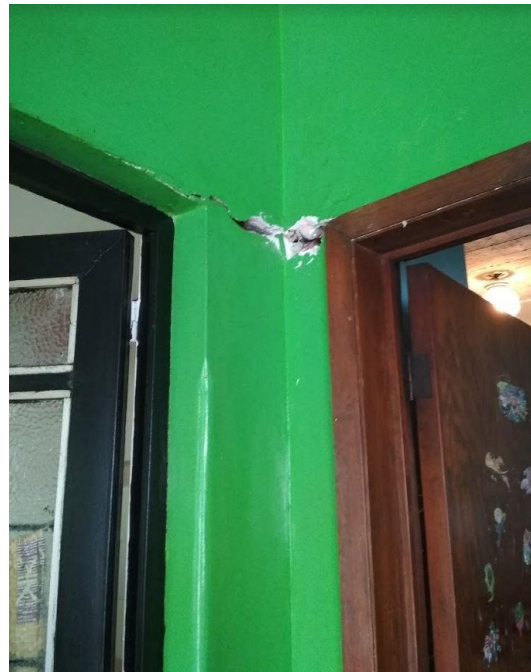
No.	Longitud [m]	Apertura* [cm]
1	2.84	2.25

Fotografía 37. Fractura la pared entre el baño y la habitación.

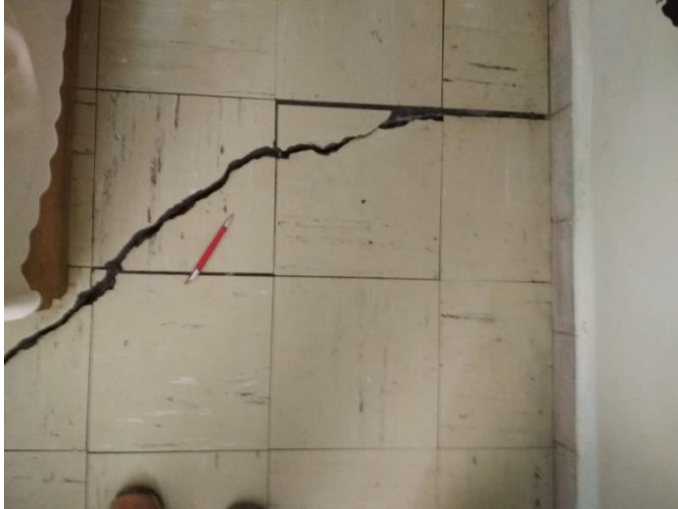
Fotografía 38. Fractura en el piso de la habitación principal.

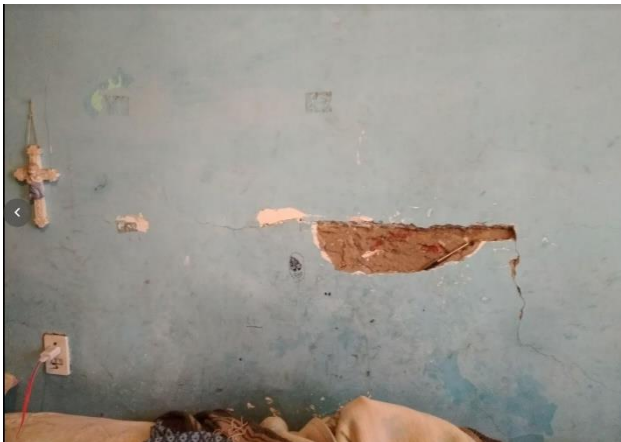
Fotografía 39. Fractura en la pared del cuarto secundario.

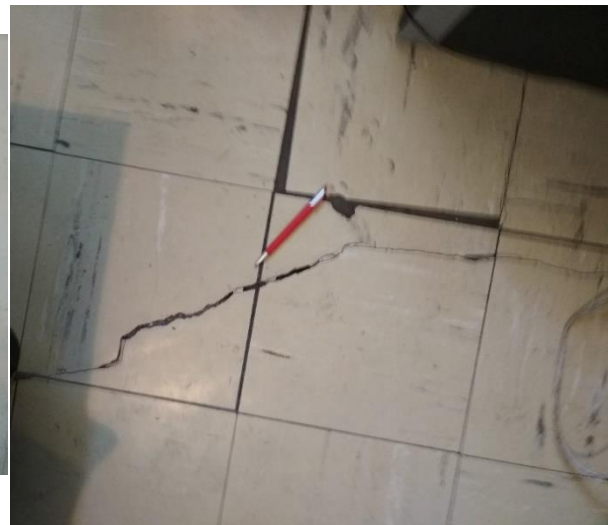
Fotografía 40. Fractura en el piso de la habitación secundaria.

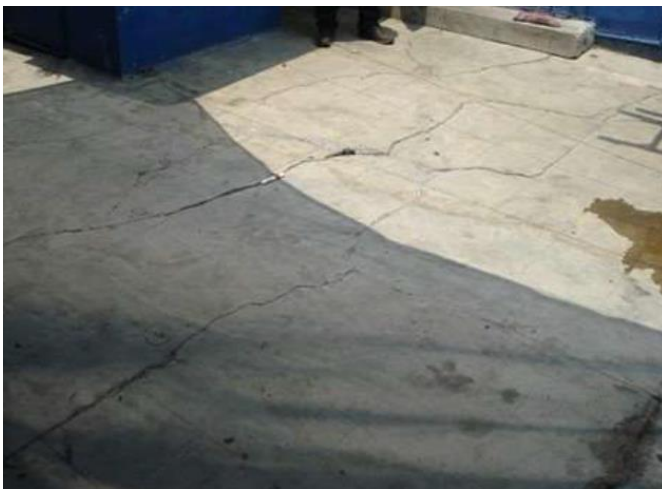
Fotografía 41. Fractura en el patio de la casa.

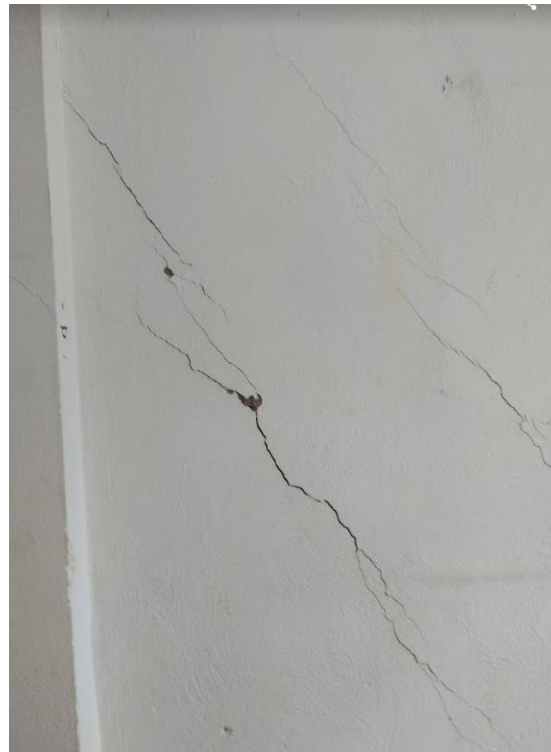
Fotografía 42. Fractura en la pared de la oficina.

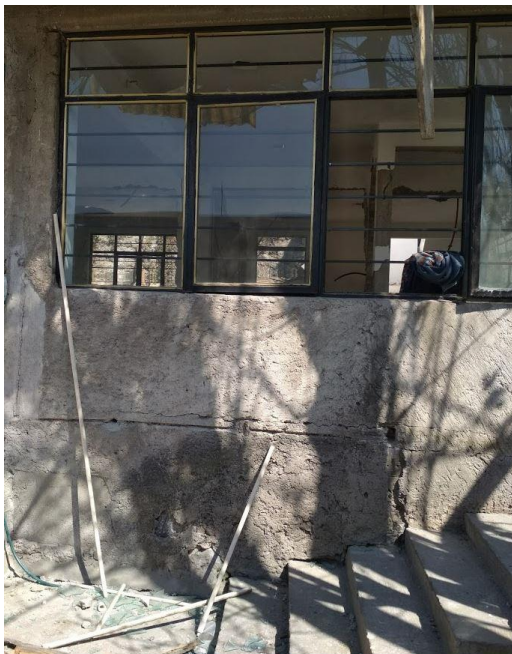
Grietas en pared

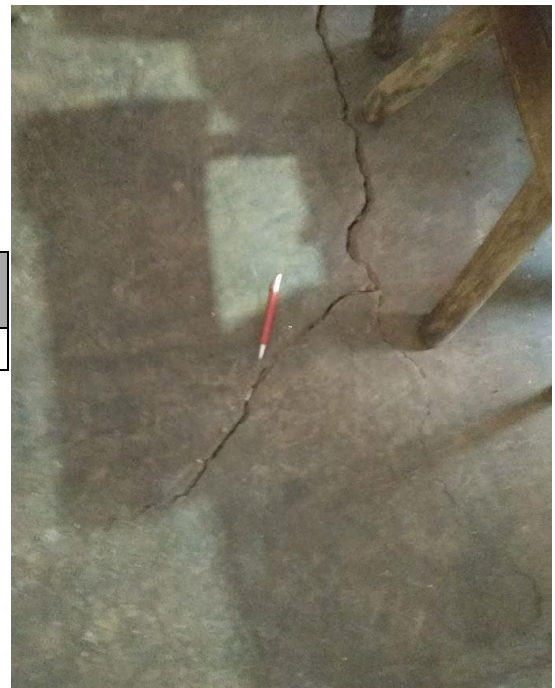
Fotografía 47. Fractura en piso del comedor.

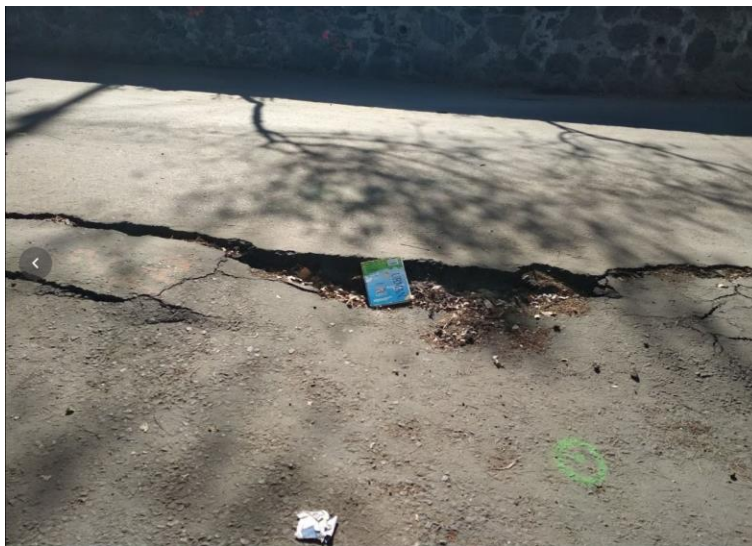
Fotografía 49.
Escalonamiento de fractura en carretera México – Tulyehualco.

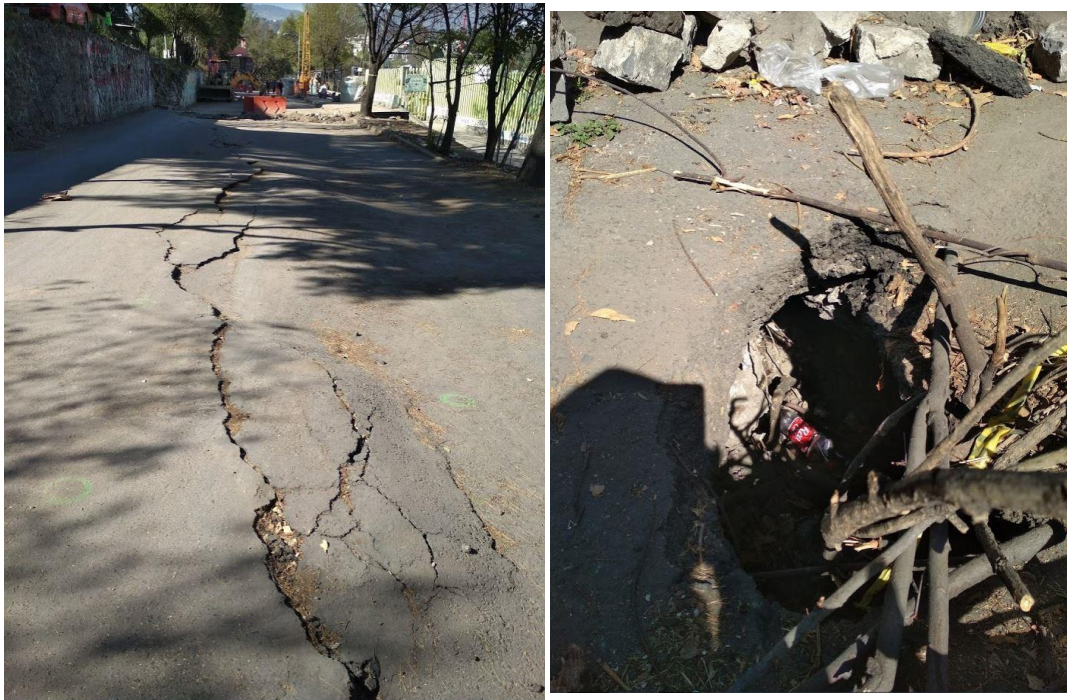
Fotografía 50. Fracturas y socavón en carretera México – Tulyehualco.

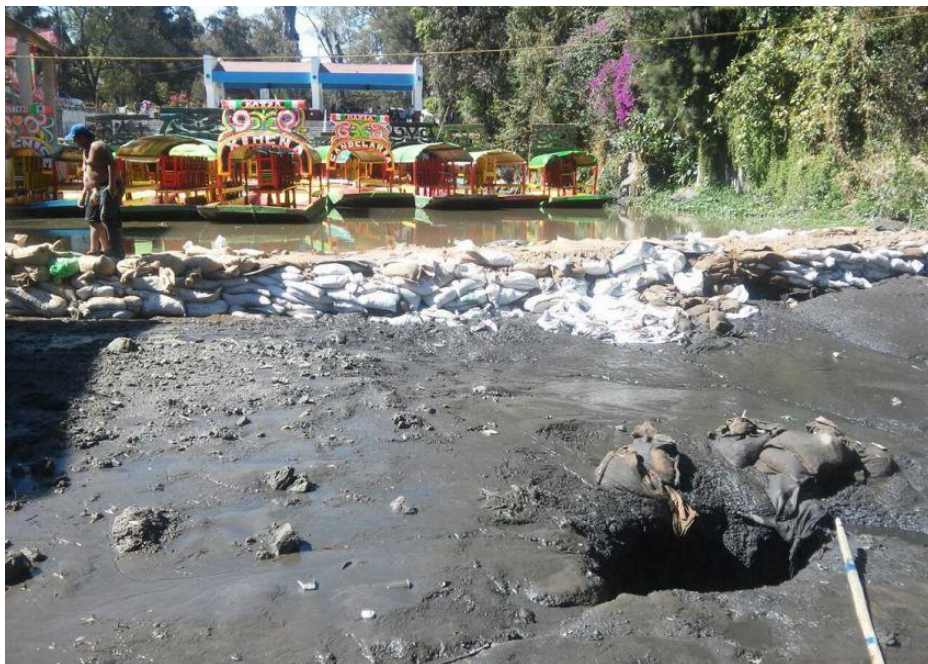
*Figura 28. Hundimiento en el canal, cerca del embarcadero Zacapa-Nativitas.
Tomada de: Noticieros Televisa*
