**ANÁLISIS DE SUPERFICIE Y CORROSIÓN EN IMPLANTES
PREVIAMENTE RETIRADOS POR PERI-IMPLANTITIS**

TESINA

CIRUJANO DENTISTA

WALTER GONZÁLEZ PLATA CORTÉS

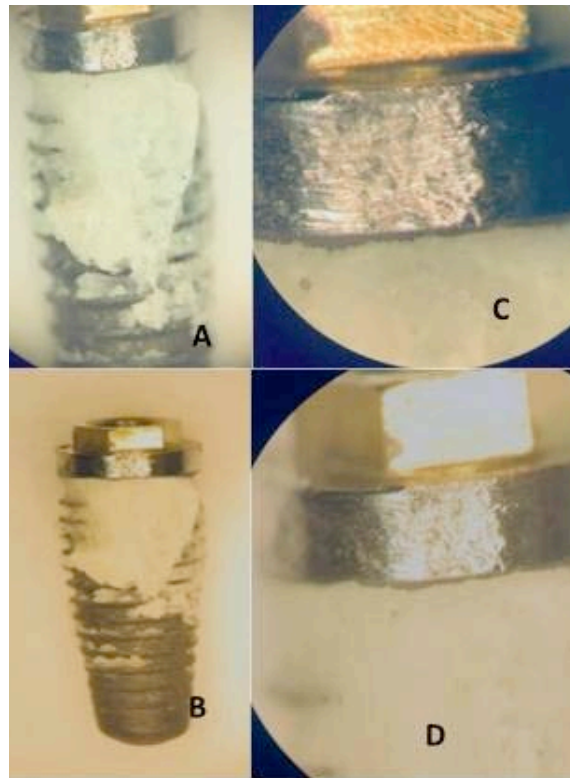
Fig. 2 Fotografías de muestra 1 Steri Oss Replace external Hex. A)16X se aprecian depósitos blanquecinos en zona de cuerda. B)8X pieza completa al microscopio. C)32X se observa una zona rugosa en el cuello del implante. D) 56X Ampliación de la zona rugosa, pérdida de brillo y textura diferente al titanio pulido.

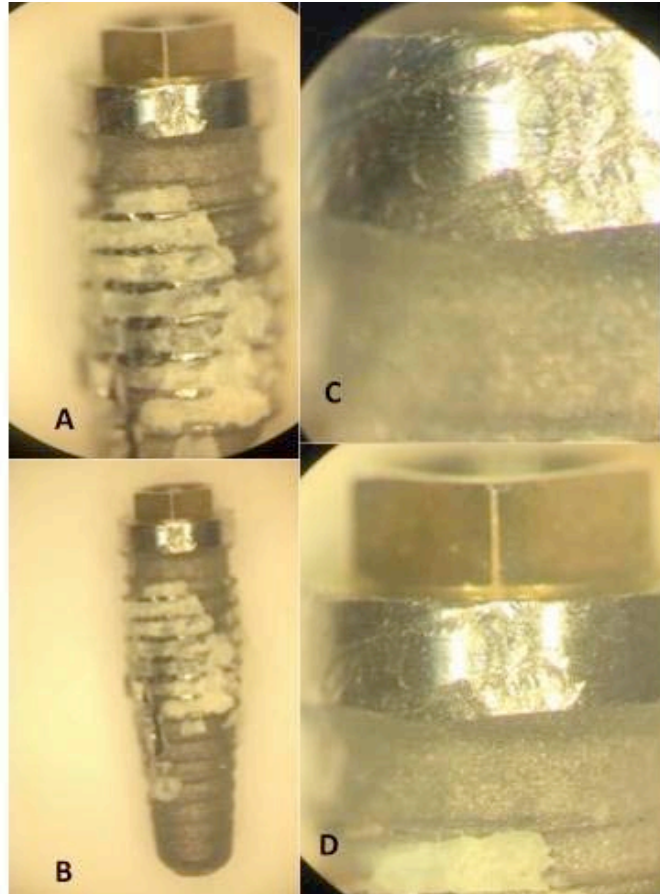
Fig. 3 Muestra 2, Steri-oss Replace External Hex. A) 16X depósitos de color blanco en la zona de la cuerda en los dos primeros tercios. B) fotografía del implante. C) 56X zona en el cuello con pérdida de brillo y cambio en textura. D) 32X fotografía del cuello del implante donde se aprecia metal pulido y zonas con aparentes daños, así como en el ángulo plataforma-cuello.

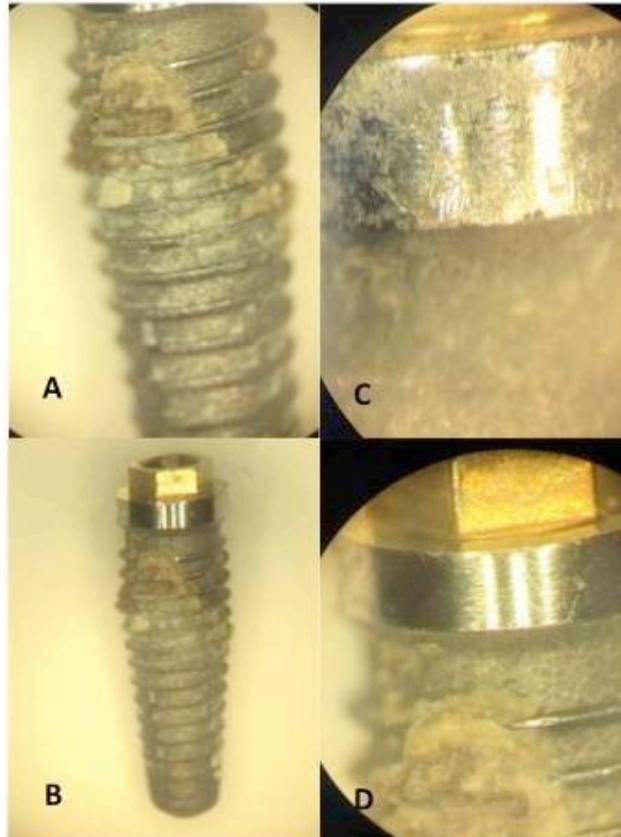
Fig. 4 Muestra 3, Steri-Oss Replace External Hex. A) 16X se pueden apreciar depósitos en zona de cuerda con tonos parduzcos y blancos. B) Fotografía del implante. C) 56X zona de cuello donde se puede observar una pérdida de brillo al magnificar. D) 32X se puede observar la zona de conexión, plataforma y cuerda, donde el daños estructural fue seleccionado en la zona de la plataforma y cuello.

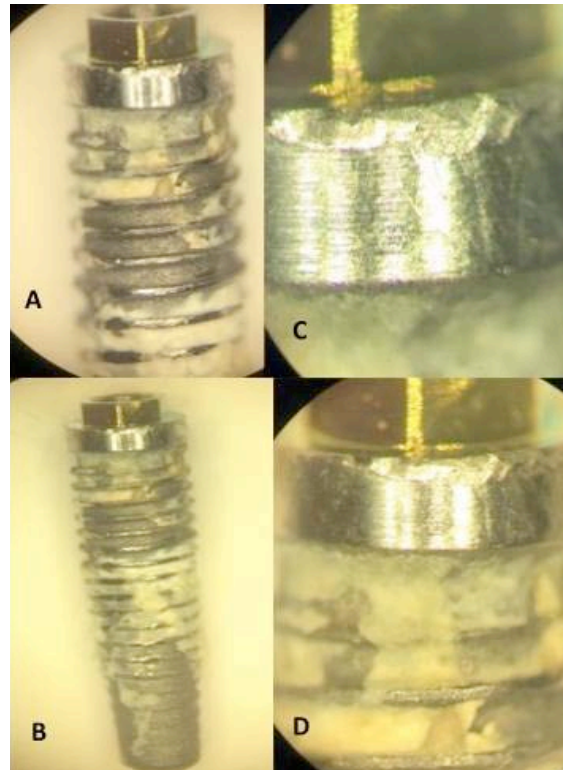
Fig. 5 Muestra 4, Steri-Oss Replace External Hex, A) 16X depósitos en zona de cuerda de tonos blancos con café. B) fotografía del Implante. C) zona de cuello y plataforma a 56X donde se puede observar el daño al titanio con pérdida de brillo y alta de continuidad de la estructura. D) Se observan las 3 zonas principales a 32X donde se selecciona el cuello por el daño aparente.

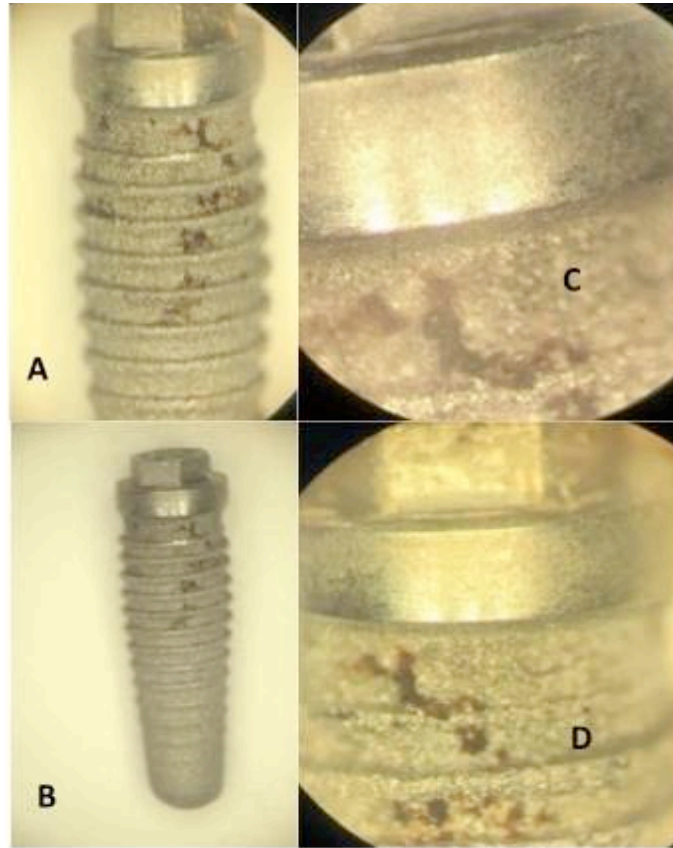
Fig. 6 Muestra 5, Steri-Oss Replace External Hex A)16X Los depósitos en esta muestra fueron menores en cantidad en comparación a las anteriores y de tonos cafés. B) Fotografía del implante. C) 56X donde se observa una pérdida de brillo en plataforma y cuello D) 32X donde el cuello y la conexión presentan tonalidades diferentes a examinar a mayor magnificación.

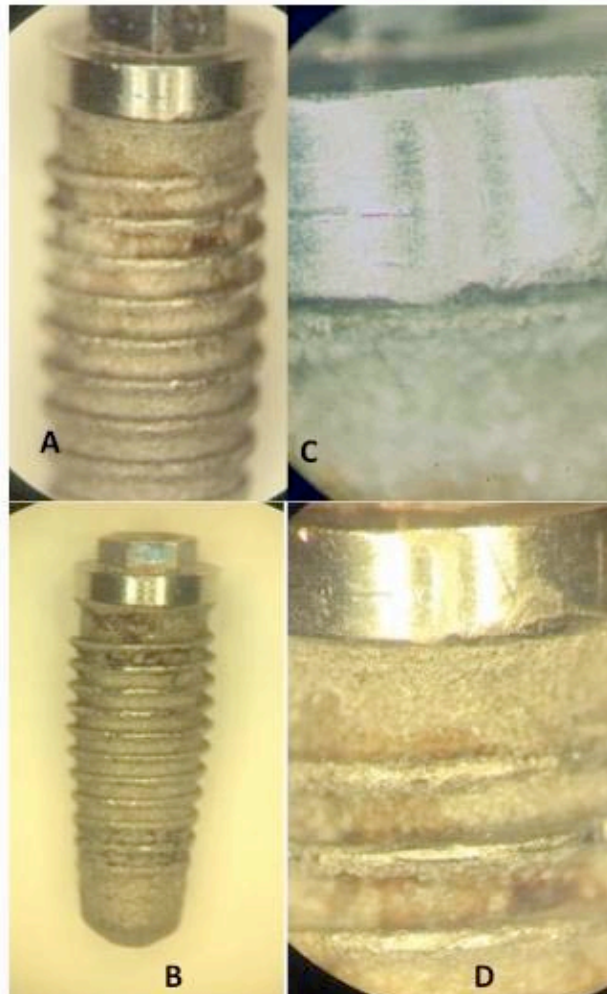
Fig. 7 Muestra 6, Steri-Oss Replace External Hex. A) 16X Depósitos de cantidad menor a las primeras muestras en zona de cuerda. B) Fotografía del Implante. C) 56X se puede apreciar daño al cuello con pérdida de brillo y surcos. D) 32X ampliación de los depósitos de tono café.

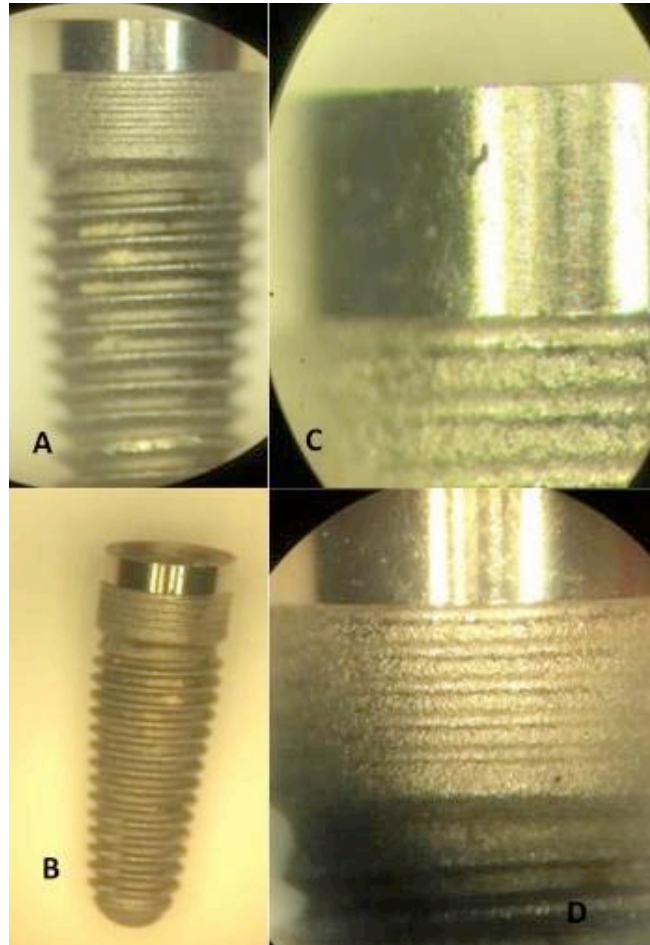
Fig. 8 Muestra 7 Sistema Keystone Renova, conexión Interna. A) 16X Se observan depósitos en pequeños agregados a través de toda la cuerda así como un cambio de tonalidad en el tercio inferior. B) Fotografía del implante. C) 56X la zona del cuello muestra pérdida de brillo así como zonas de contraste al titanio pulido. D) 32X zona de cuello y cuerda donde se aprecian alteraciones en e color del cuello.

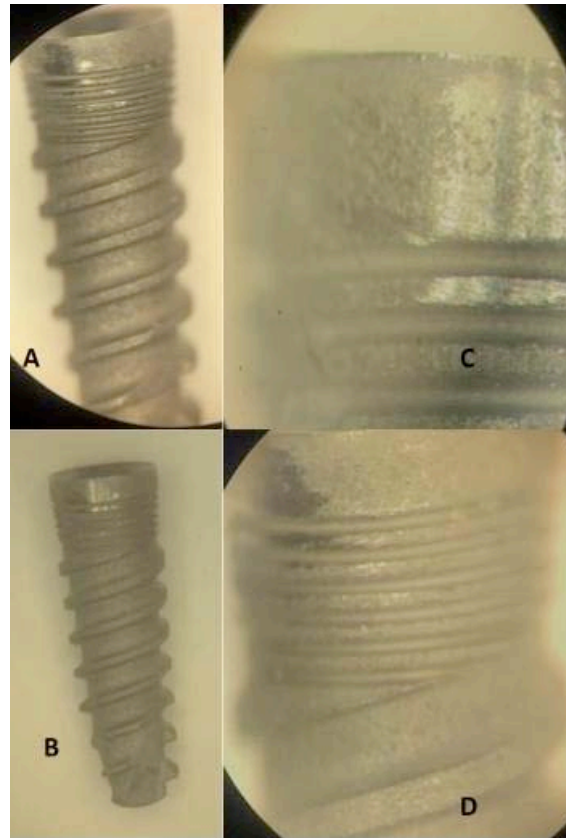
Fig. 9 Muestra 8 Sistema Mis Seven de conexión Interna. A) 16X, se aprecia una zona que aparenta daño por picadura en la zona del cuello. B) fotografía del implante. C) 56X se amplía la zona donde se observan poros en el metal. D) 32X se aprecia el contraste de color en zona de cuello.

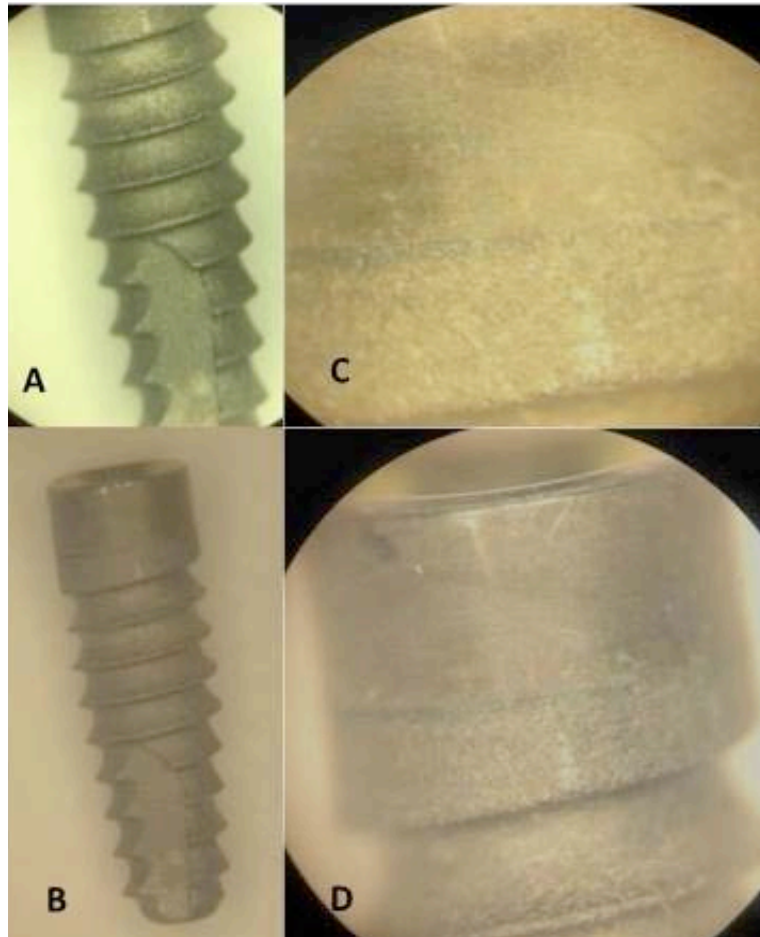
Fig. 10 Muestra 9 Sistema Laser-Lok de Bio-horizons de conexión interna. A) 16Xse aprecia la diferencia en la punta a comparación de las primeras 6 muestras, donde se localizan pequeños agregados. B) fotografía del implante. C) Zona de cuello donde hay una pérdida de brillo. D) 32X zona de cuello y cuerda donde se observa la diferencia entre el tratamiento y acabado de cada superficie., así como algunos daños en el cuello.

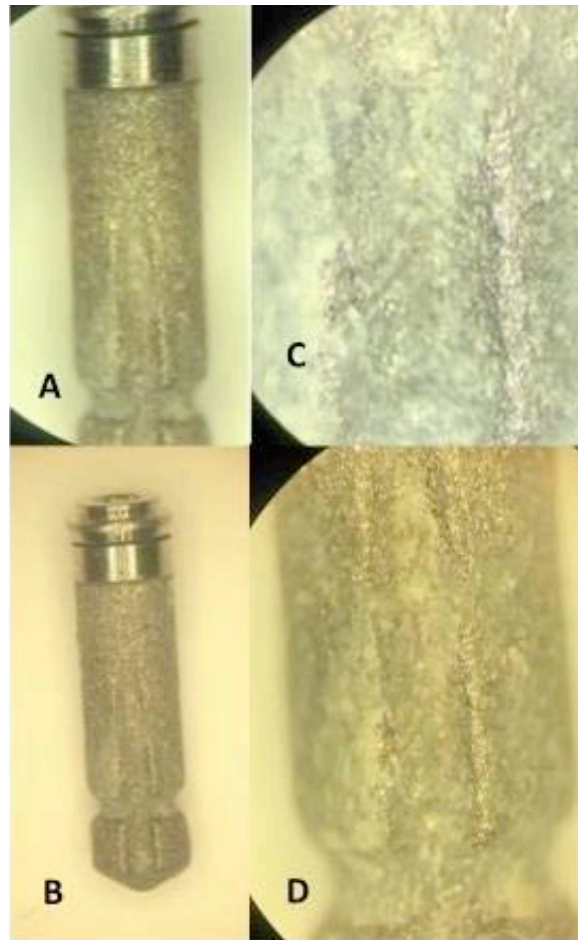
Fig. 11 Muestra 10 Sistema cilíndrico de Mikro-Lok. A) 16X se observan depósitos en la superficie tratada del titanio a pesar de no haber cuerda. B) Fotografía del implante. C) 56X se observa la superficie tratada del titanio con depósitos blanquecinos adheridos. D) 32X tercio medio del implante donde se observan los pequeños depósitos.

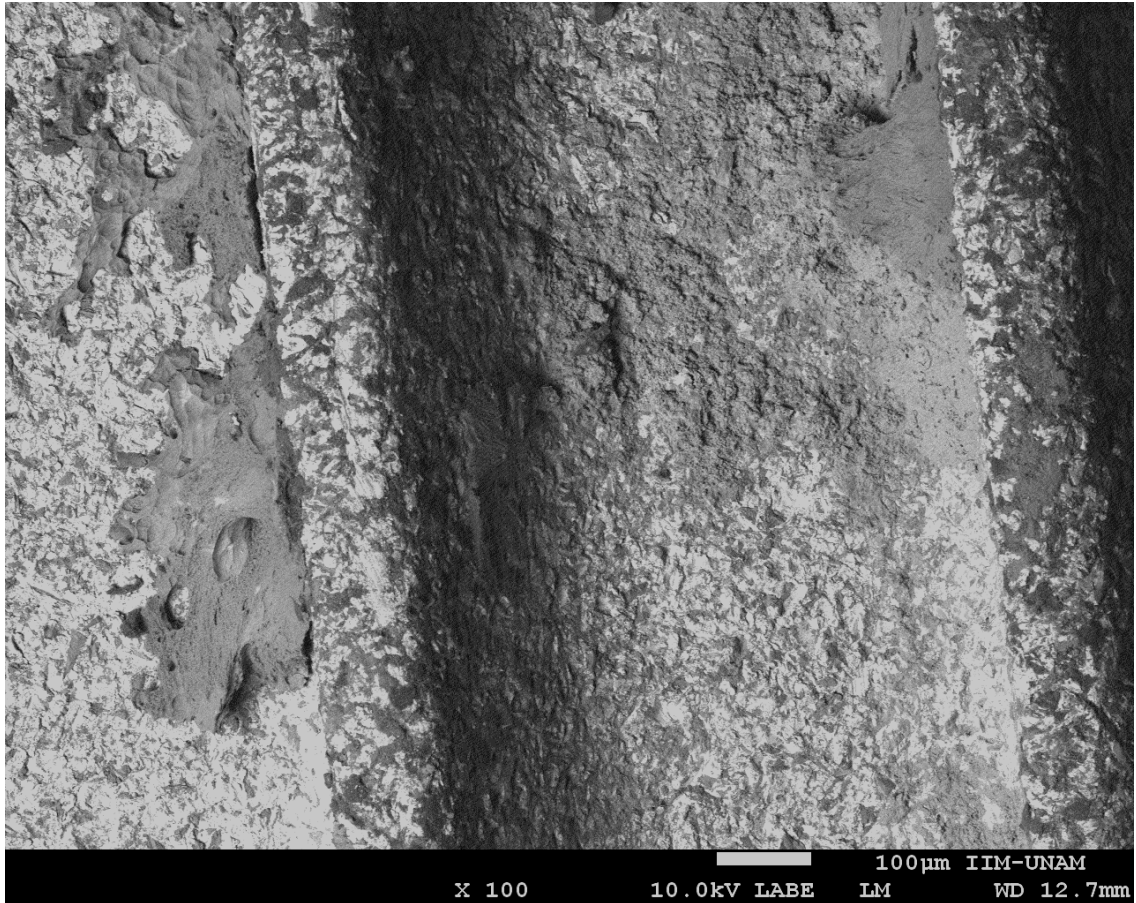
Fig. 12 Micrografía a 100X obtenida de la superficie tratada de la muestra 3, donde se puede observar del lado izquierdo porciones del depósito salino posteriormente analizado por dispersión de rayos X.

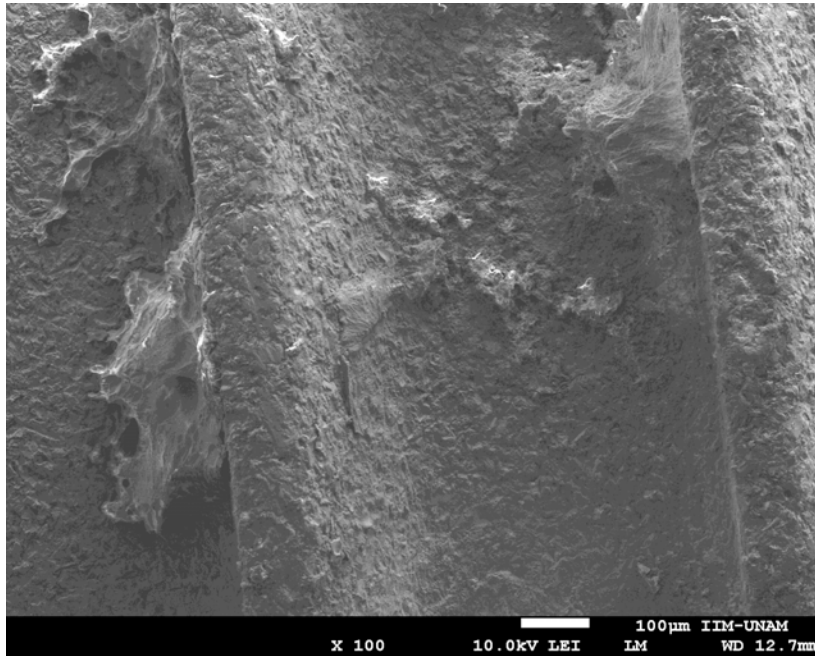
Fig. 13 Micrografía a 100X de la muestra número 4, se puede apreciar depósitos de origen salino a través de la cuerda del implante.

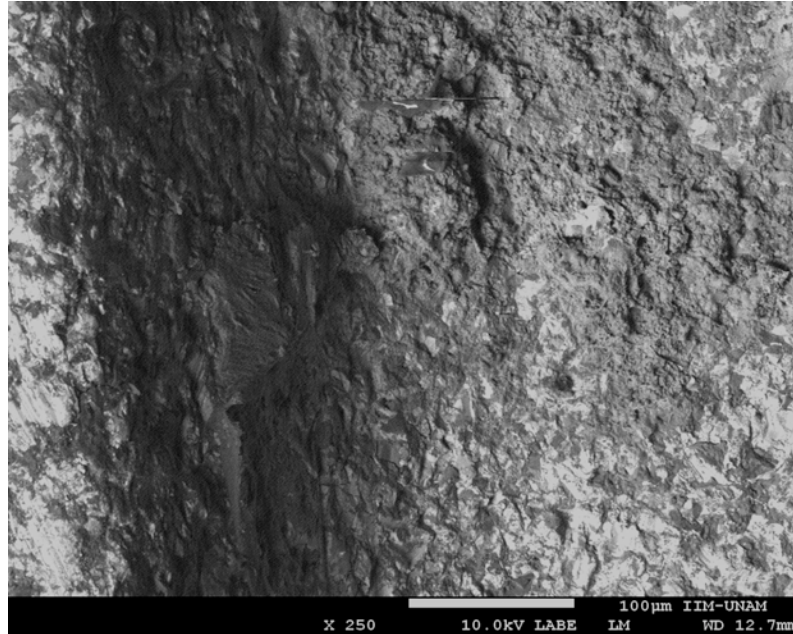
Fig. 14 Acercamiento de la muestra número 3 a 250X de la superficie tratada, del lado izquierdo se puede observar una porción de depósitos en el fondo de la cuerda.

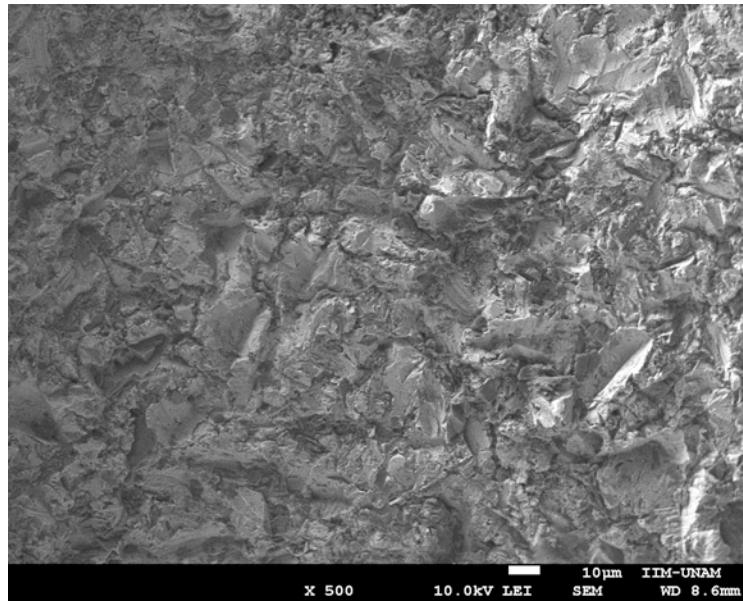
Fig. 15 Acercamiento a 500X de la muestra numero1 de la superficie tratada donde se empiezan a mostrar pequeños puntos blancos que pudieran indicar presencia de materiales metálicos ajenos a la muestra.

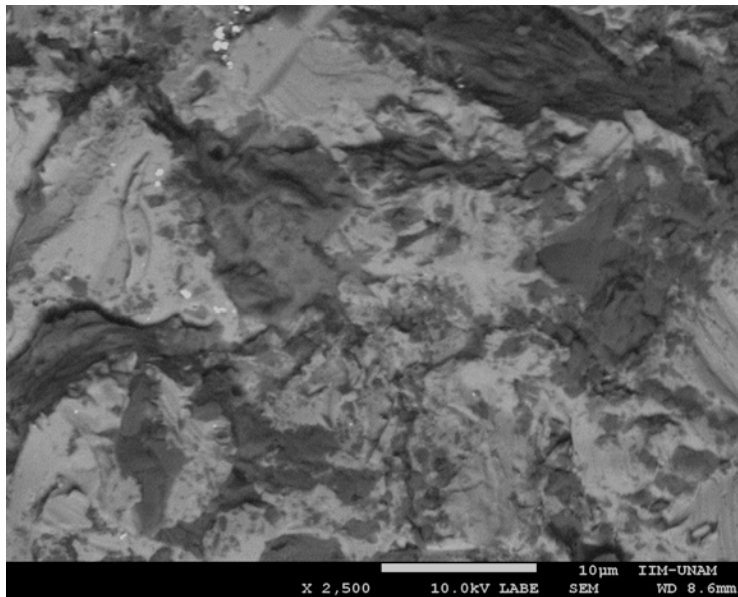
Fig. 16 Acercamiento a 2500X de la muestra 1, se analizan los puntos blancos en la parte superior por dispersión de rayos X, donde no se encuentra rastros de ningún metal ajeno.

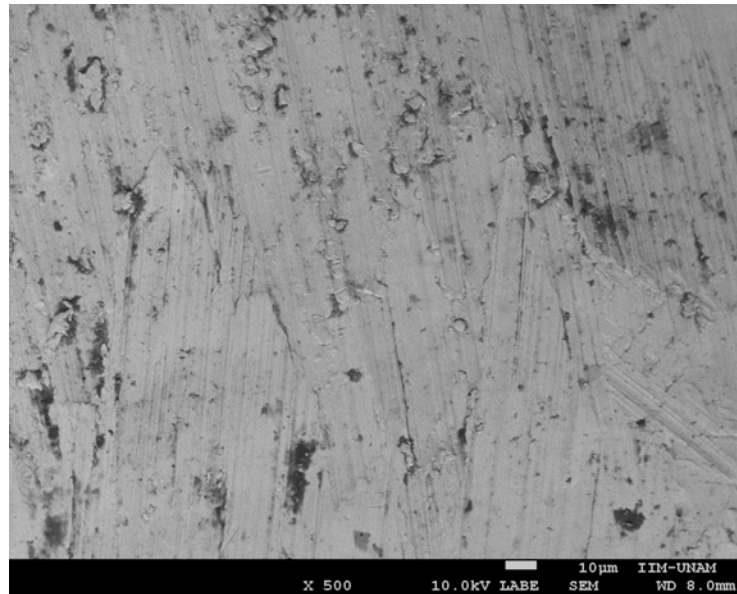
Fig. 17 Acercamiento a 500X de una zona aleatoria de un deposito encontrado en la muestra número 4, la dispersión por rayos X revela elementos como Ca, Na, P, Mg.

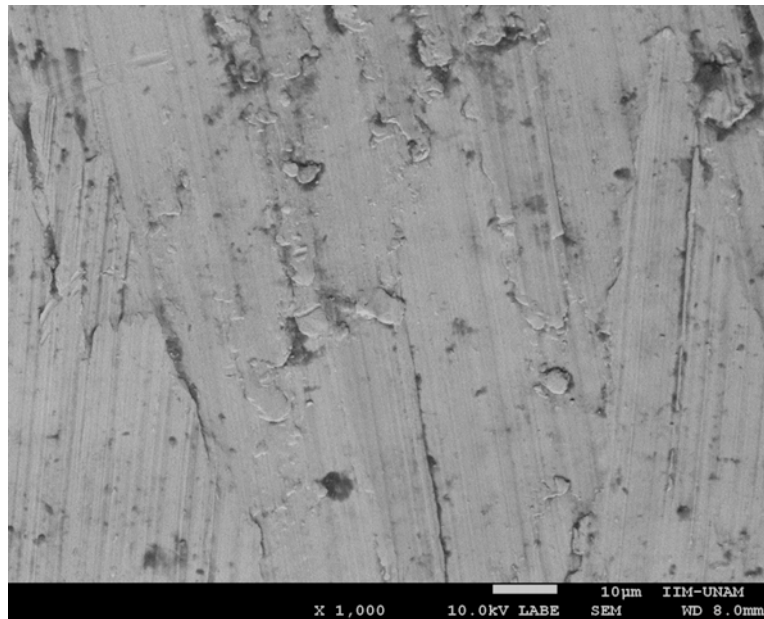
Fig. 18 Acercamiento a 1000X, de depósitos en la muestra 4 donde se observa agregados en forma de placas.

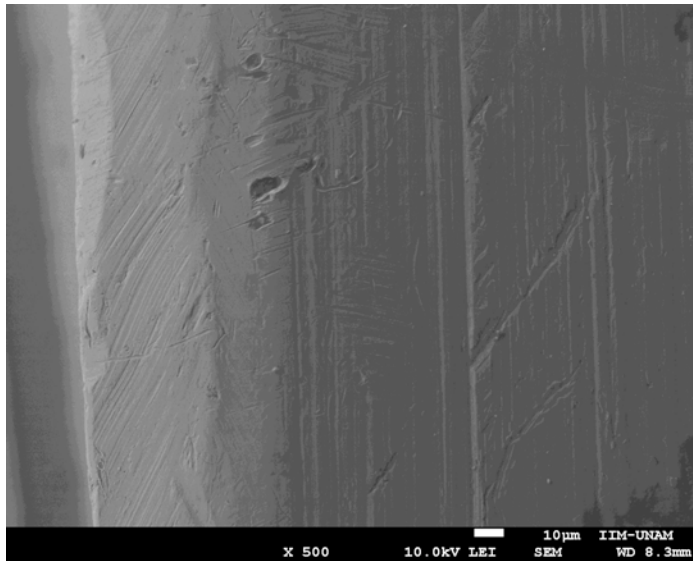
Fig. 19 Acercamiento a 500 X de la plataforma y cuello de la muestra 8, se puede observar daño que presumimos fue hecho por un instrumento, así como pequeños daños crateriformes que podrían ser causa de otra fenómeno, los mismos fueron observados como poros al microscopio óptico.

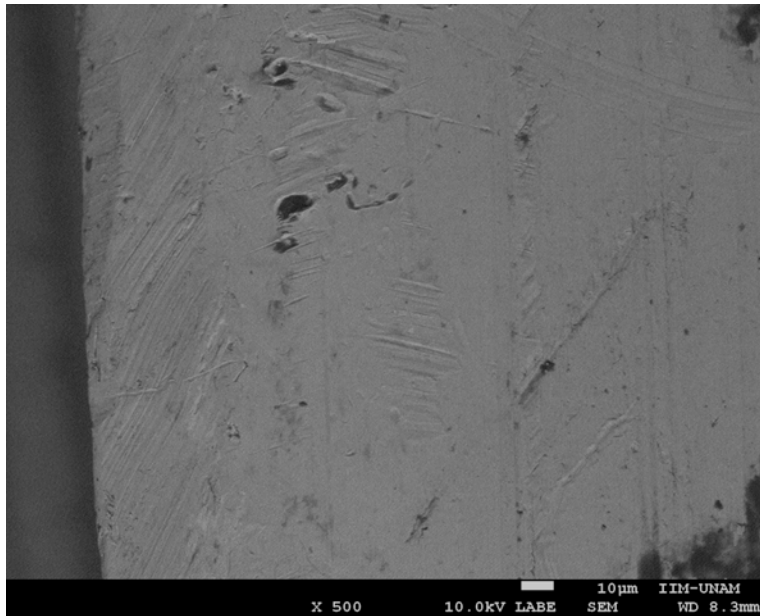
Fig. 20 Micrografía de la muestra número 8 en la zona de la plataforma y cuello donde se pueden observar los daños crateriformes y lineales.

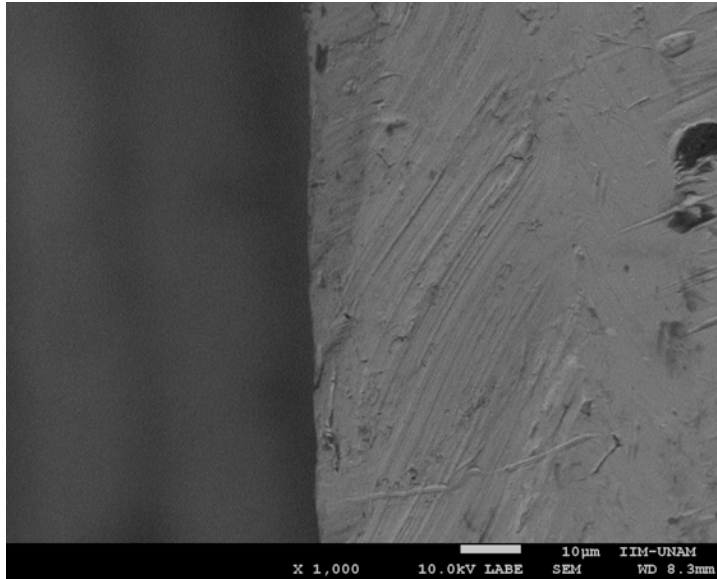
Fig. 21 Micrografía de la muestra 8 en la zona de la plataforma y cuello a 1000X, se amplían los daños lineales y crateriformes, se puede observar un patrón en los daños de la parte izquierda de la imagen.

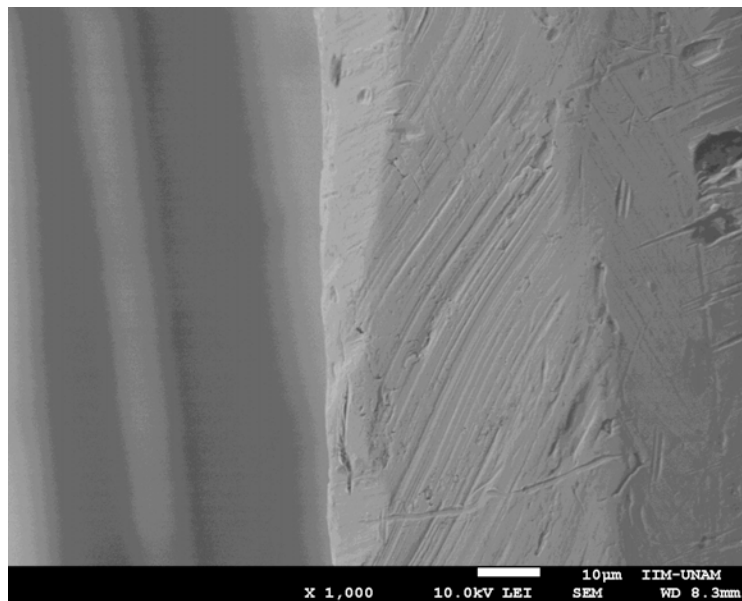
Fig. 22 Micrografía de la muestra 8 en zona de plataforma con diferente contraste.

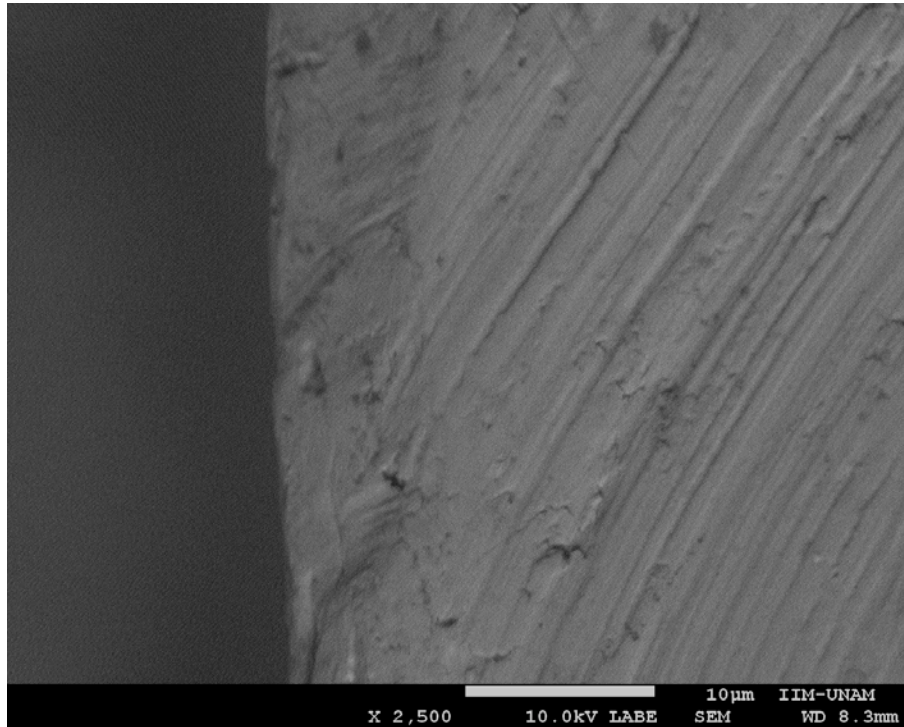
Fig. 23 Micrografía de muestra 8 donde se puede observar con mayor acercamiento los daños que pudieran ser causados por instrumento, así como pequeños cráteres que aparecen en el lado izquierdo de la imagen, son observados a través de toda la micrografía.

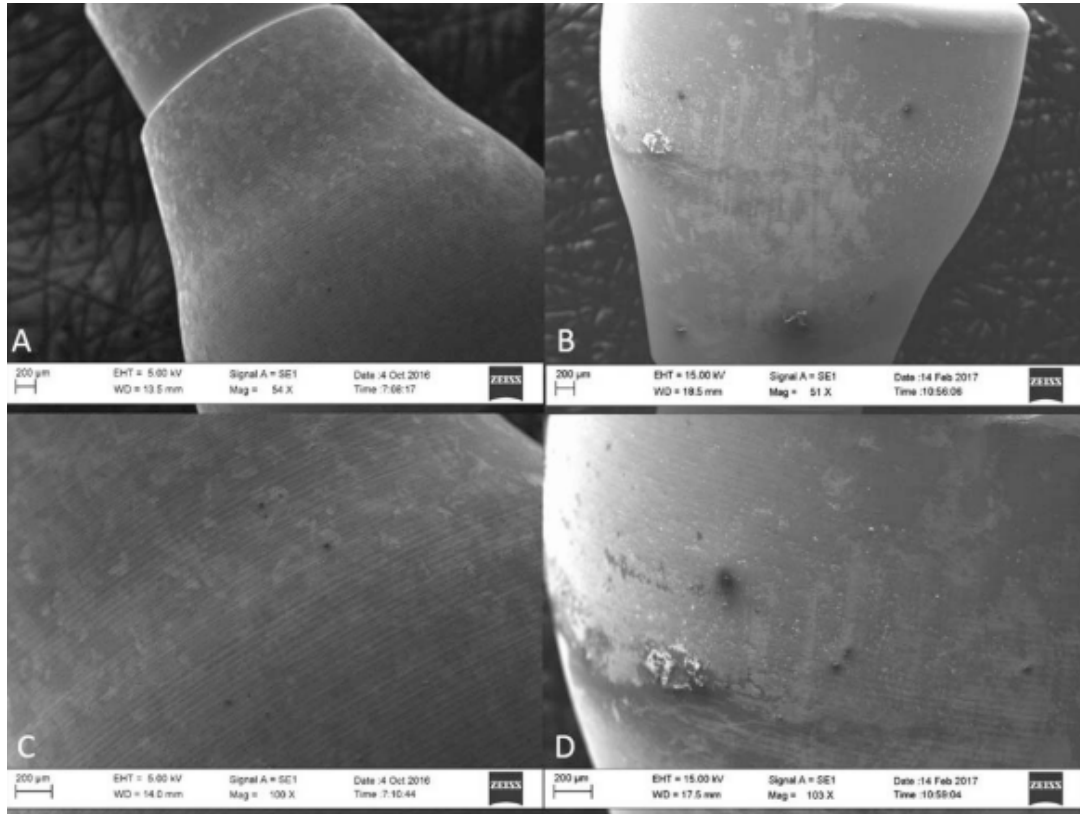
Wheelis y cols., utilizaron 10 tornillos de cicatrización para caracterizar la superficie antes y después de ser colocados, y en un periodo de 3 a 4 meses, se observaron diversas zonas de decoloración y cambio mínimo en la rugosidad de la superficie pulida, lo cual pudiera indicar signos de corrosión, desprendimiento, y estabilización de la capa de pasivación, de igual manera reportan que la naturaleza del daño que no puede ser asegurado debido a la interacción de éstos aditamentos con el medio oral como la masticación. Éstos hallazgos pudieran ser congruentes con los nuestros, debido a los cambios de coloración en la superficie del implante, así como contrastes de color que pudieran sugerir desprendimiento y una estabilización consecuente (fig. 24).⁷

Fig. 24: Micrografías obtenidas por Wheelis en 2018, donde se muestran daños por MEB en tornillos de cicatrización creados de Ti, Al, V, después de ser expuestos a la cavidad oral sin presentar condiciones patológicas en un periodo de 3 a 4 meses.

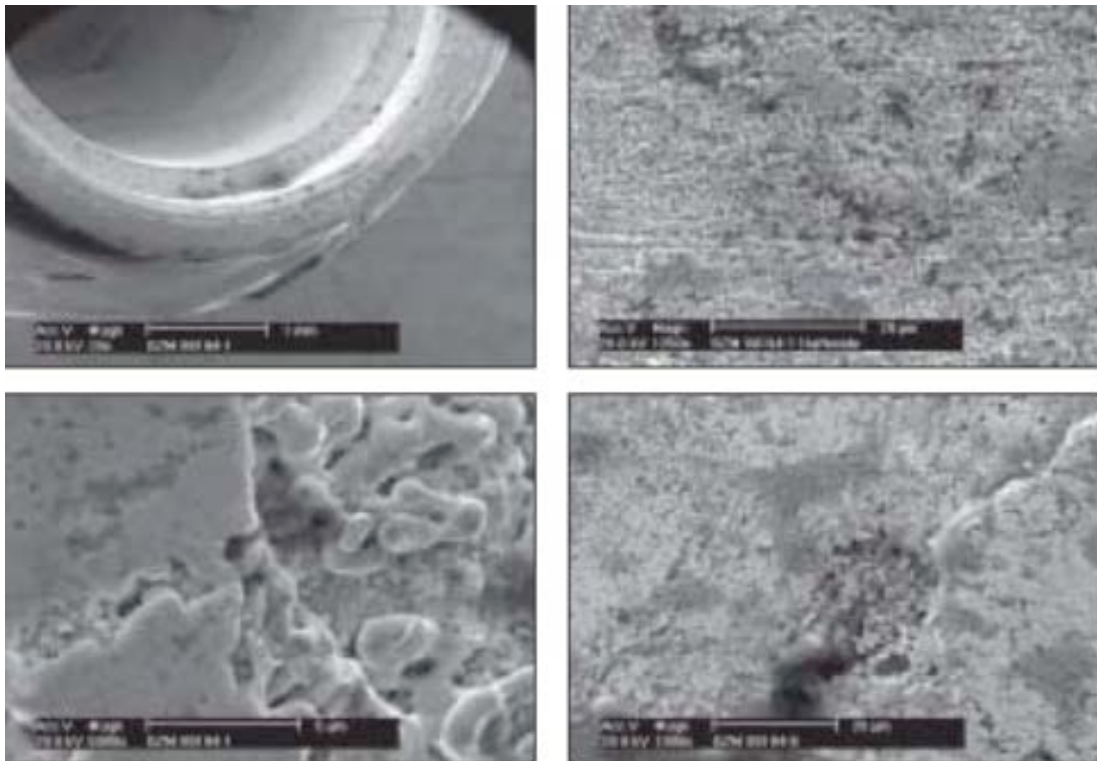
Guindy y cols., en un experimento con similitudes al presente, al estudiar 6 implantes que ya integrados se encontraban en zonas inflamadas y de pérdida ósea (no lo catalogan como peri-implantitis), hallaron daños por picadura en la zona de la plataforma, los cuales presentan algunas similitudes con las imágenes que presentamos en este estudio (fig. 25).¹⁷

Fig. 25: Micrografías obtenidas por Guindy en 2006, donde se aprecian daños estructurales en un ambiente patológico en la zona de la conexión del implante, los cuales muestran similitudes a daños en nuestra observación.
