UNIVERSIDAD NACIONAL AUTÓNOMA DE MÉXICO

FACULTAD DE INGENIERÍA

**Restauración de la máquina Truca
(1969) para efectos especiales,
como apoyo durante el servicio
social para la Fimoteca de la UNAM**

TESINA

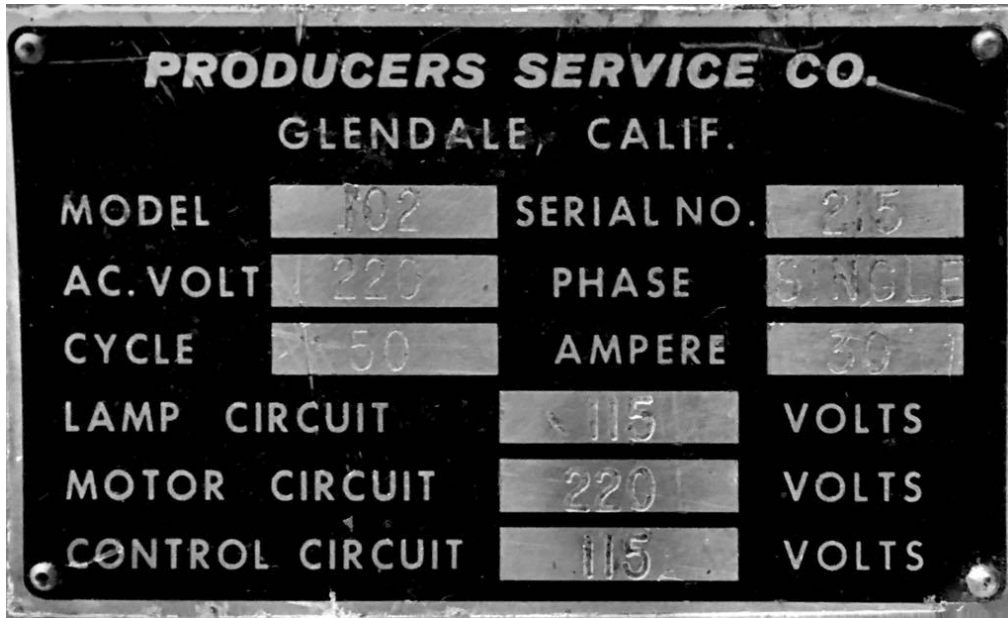
Imagen 5. Placa de identificación de la Truca

Ya en el nuevo lugar designado para la Truca, se conectó la máquina y se encendió. Esto inmediatamente generó un cortocircuito dentro de las instalaciones de la Filmoteca. Los sucesos descritos por el personal del laboratorio señalan que la máquina fue conectada en un socket bifásico de 240V, cuando la máquina funciona con 220V monofásico como se muestra en la placa de identificación en la imagen 5. Ya que la máquina no está diseñada para trabajar con un suministro bifásico, es claro que se generó un corto circuito en algún componente eléctrico o electrónico.

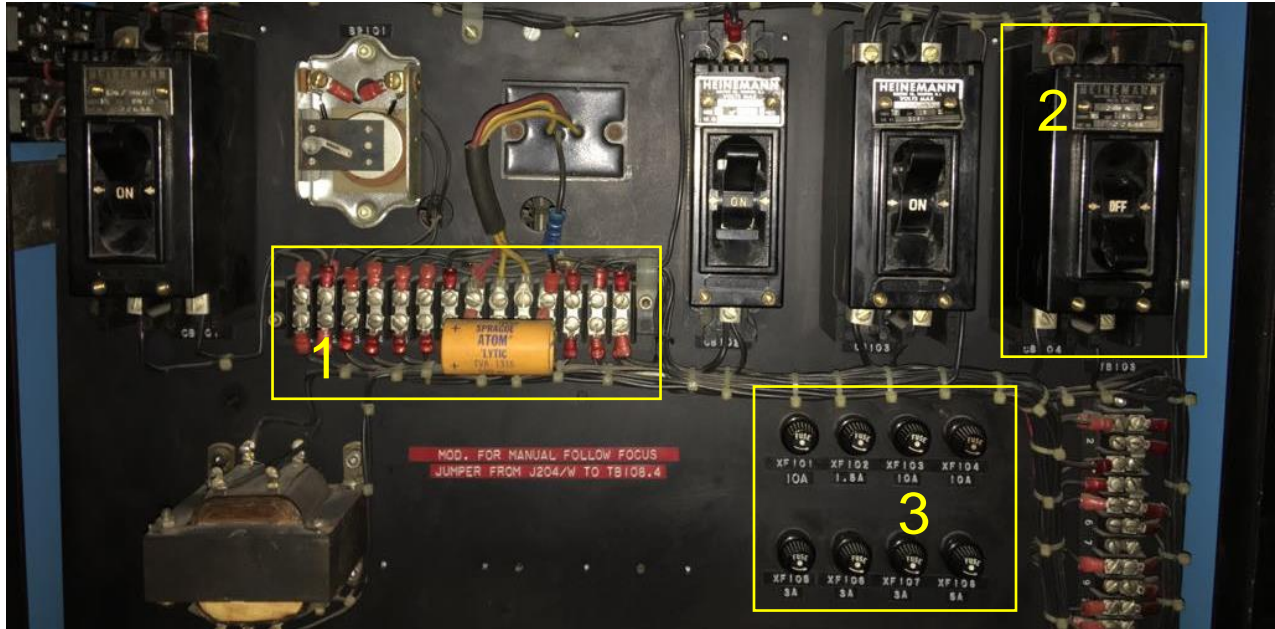
Imagen 6. Tablero de energía, 1) Nodos de alimentación principal, 2) Interruptor maestro del motor DC, 3) Fusibles principales

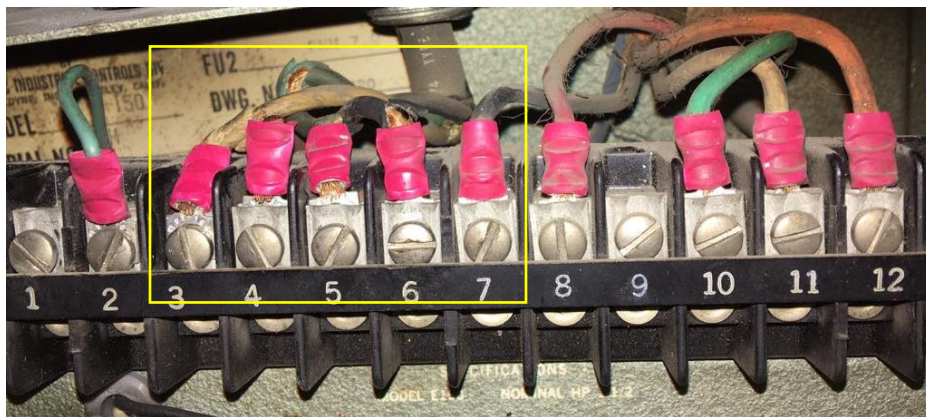
Otro posible elemento de falla detectado, fueron los cables de entrada y salida ubicados en el borne superior. Estos por la antigüedad del equipo, se encontraban desgastados, y en algunos casos el aislante exterior se encontraba roto o dañado por el calentamiento como se muestra en la imagen 11. Primero se realizó una prueba con el multímetro probando continuidad con la finalidad de descartar el contacto entre las diferentes terminales. Después de revisar cada una de ellas, no se encontró nada fuera de lo normal, por lo que se descartó dicho problema como la causa del corto circuito. Por seguridad y como mantenimiento preventivo, se realizó la reparación de dichos cables para así evitar un posible accidente en el futuro.

Imagen 11. Cables dañados en las terminales de entrada y salida.

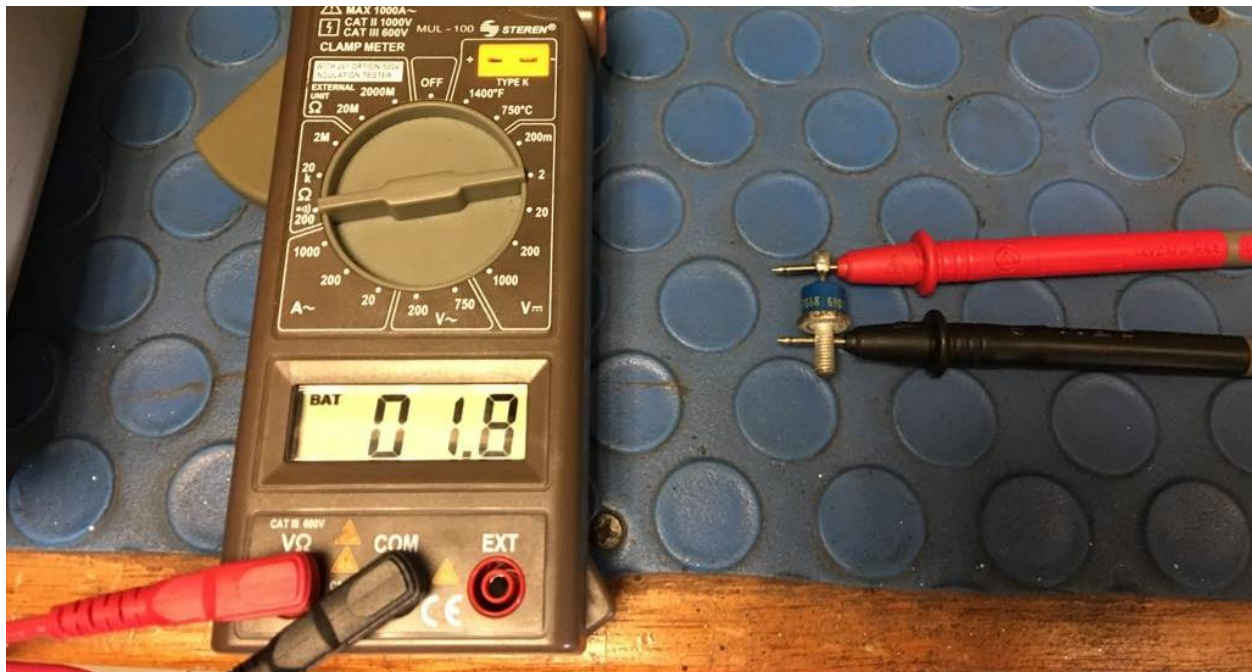
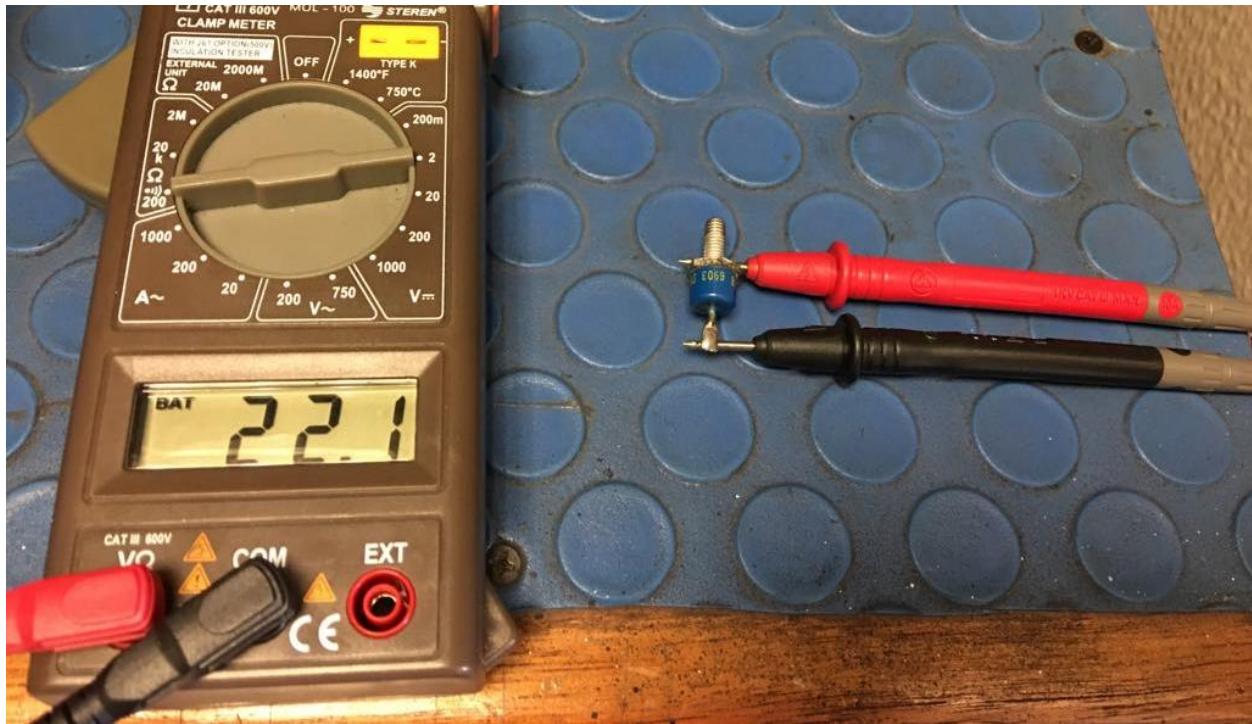
Tras ser revisados todos los diodos, se encontró que uno de ellos se encontraba dañado, presentando una medición equivalente a un cortocircuito en ambos sentidos de polarización como se muestra en las imágenes 12 y 13. Después de encontrar este elemento dañado, se le atribuyó en primera instancia la actual falla del sistema, por lo que era necesario realizar un cambio de este elemento.

Como se muestra en las imágenes 12 y 13 el diodo dañado es original de la máquina, por lo que este elemento corresponde a un diodo rectificador de potencia de 1969. Al ser un elemento antiguo no se encontró nada de información de sus características. Esto implicó la segunda gran problemática en la reparación de la máquina, pues sería necesario encontrar un diodo equivalente, con las características adecuadas para garantizar el correcto funcionamiento del equipo.

Imagen 12. Diodo polarizado en directa, con el ánodo en la parte superior.

Imagen 13. Diodo polarizado en inversa, con el ánodo en la parte inferior.

Para la solución de este problema, se recurrió a la información recolectada anteriormente en la identificación de las etapas. En las placas de ambas máquinas eléctricas se indicaban sus características de funcionamiento. Siguiendo estas características, y los fundamentos de diseño, se tomaron las corrientes y voltajes más altos de ambas máquinas como base para la elección de un diodo equivalente. Dichas características, fue el voltaje de 240 V y la corriente de 11.2 A. Con esta información se buscó en catálogos de componentes eléctricos de potencia, un diodo que cumpliera con dichas características de funcionamiento.

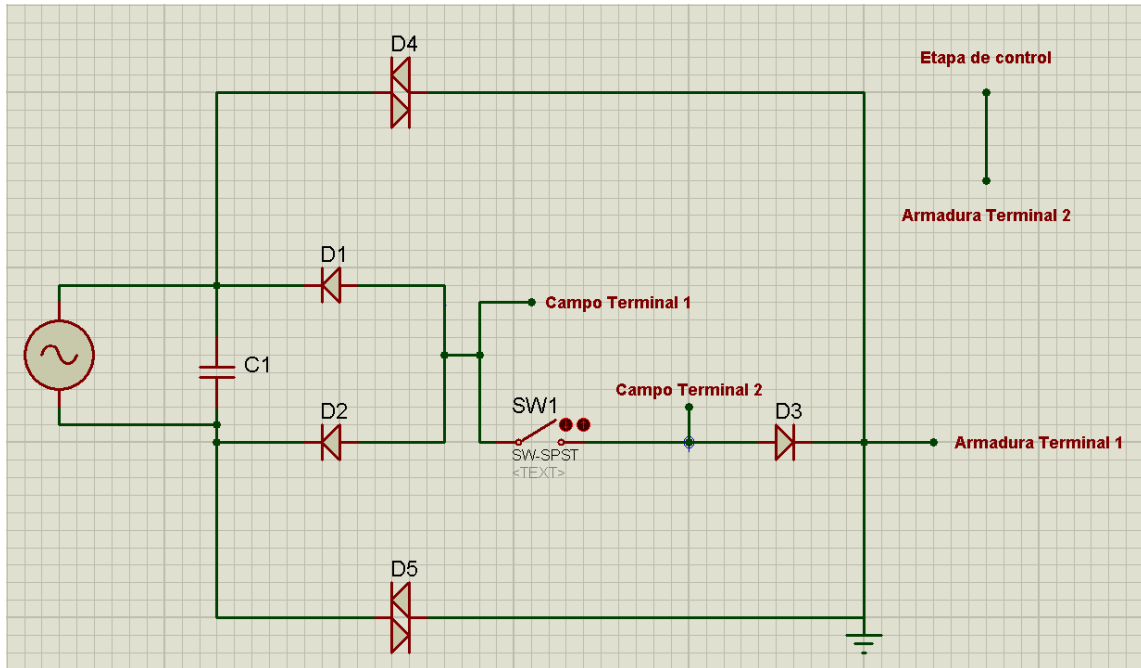
Imagen 14. Diagrama bosquejo de conexión en la etapa de rectificación tal y como se encontraba

Al revisar que el diagrama fuera correcto, brincaron las primeras inquietudes. Como se ve en la imagen anterior, al cerrarse el interruptor situado entre las dos terminales del campo, estas se encuentran en corto circuito, teniendo así la misma tensión. Este interruptor era activado por el botón de arranque en el panel de control. Por otro lado, se observa que una de las terminales de la armadura se encuentra conectada a tierra, y la otra llega desde la etapa de control en la cual es posible variar la tensión de dicha terminal.

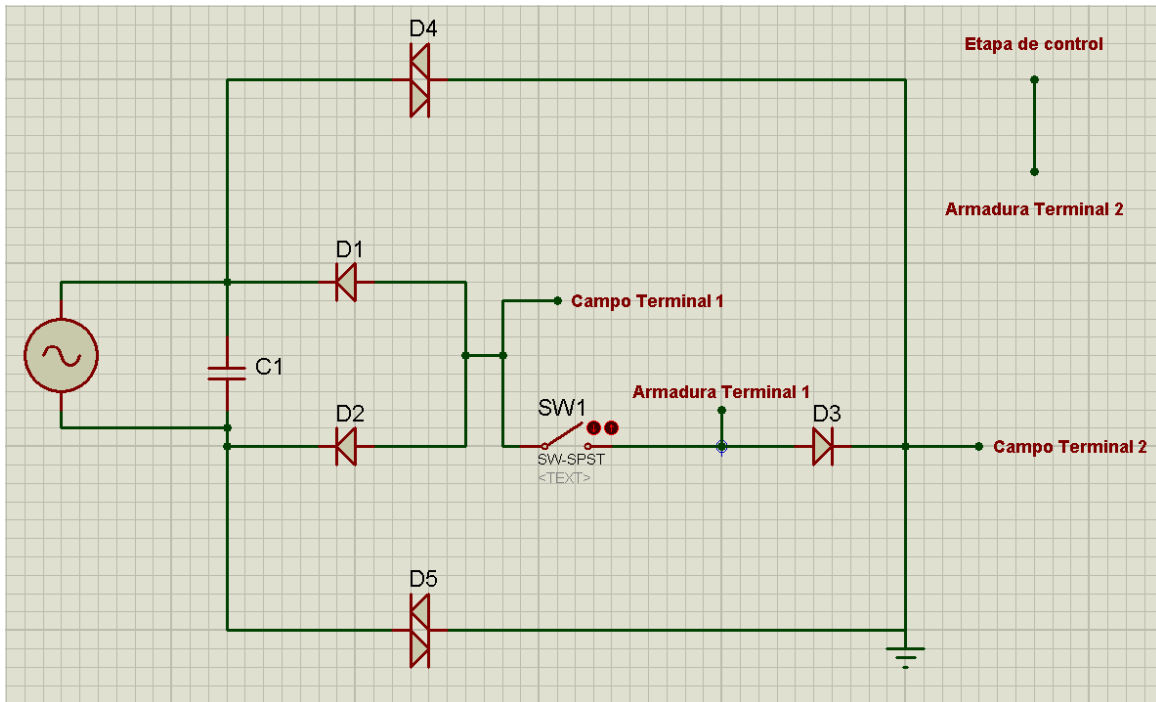
Imagen 15. Diagrama bosquejo de conexión correcto

Después de realizar dicho cambio, se procedió a re-cablear todos los sistemas para realizar de nuevo la prueba de arranque.

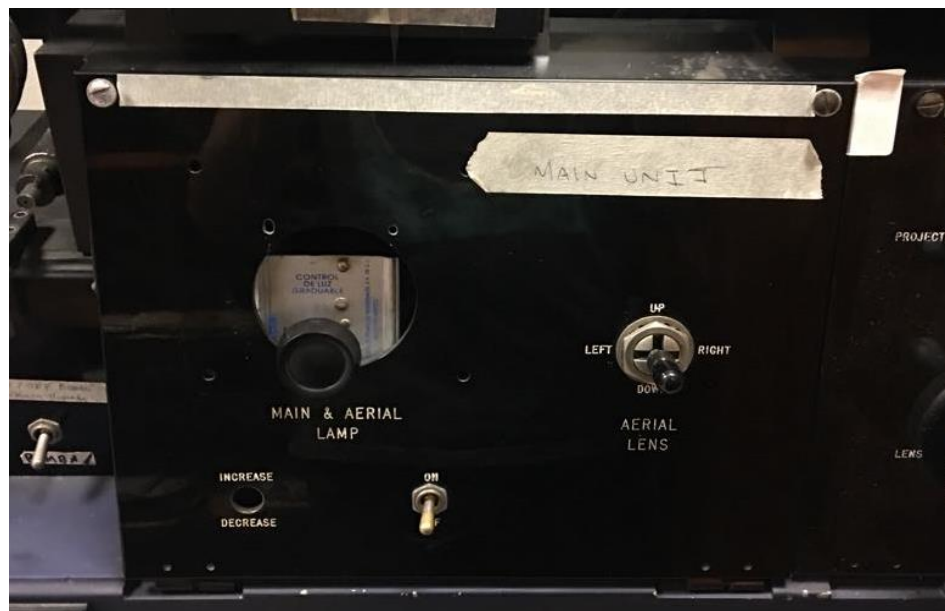
Después de reparar la falla relacionada con el motor, se buscó atacar otras fallas reportadas por los anteriores prestadores del servicio. Dentro del reporte redactado por ellos, describían que se tenía la suposición de que un corto circuito dentro del subsistema eléctrico de la lámpara provocaba el problema en el encendido, por lo cual habían desconectado la lámpara del tablero lógico de la Truca, y habían hecho un cableado directo a una toma de 120 V, pasando por un dimmer, con la finalidad de revisar que la lámpara funcionara bien. Como conclusión de su prueba, descartaron la falla en la lámpara ya que esta encendía sin ningún problema al conectarla directamente a la toma eléctrica. Sin embargo, nunca reconectaron el sistema del foco de nuevo al panel lógico de la Truca, por lo que esta quedó aislada del sistema principal. Además, el cableado se había realizado de manera burda, dejando el dimmer pegado al tablero con cinta como se muestra en la imagen 16.

Imagen 16. Recableado del foco

Como parte de la reparación se solicitó que de ser posible regresar a dicho sistema a su estado original, ya que se había descartado un posible problema en el foco.

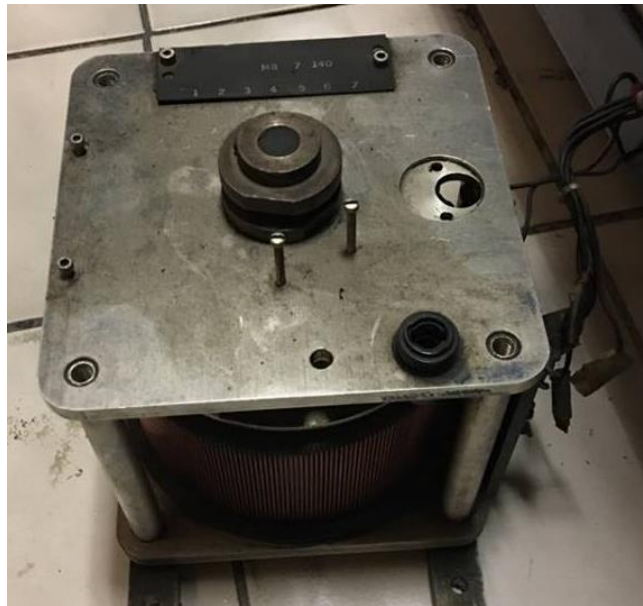
Al ubicarlo en el interior de la máquina, fue evidente que este se encontraba desconectado y que, además, el motor encargado de cambiar la posición de dicho variac no se encontraba en su lugar, por lo que el variac se encontraba completamente deshabilitado. En la imagen 18 se muestra una fotografía del variac.

Imagen 18. Variac de control de voltaje de la lámpara desconectado y sin motor.

Por la falta de piezas se descartó la posible restauración original del sistema, y en cambio se propuso la adaptación de un circuito equivalente haciendo uso de un dimmer, sin la necesidad de aislar completamente la lámpara de la máquina.

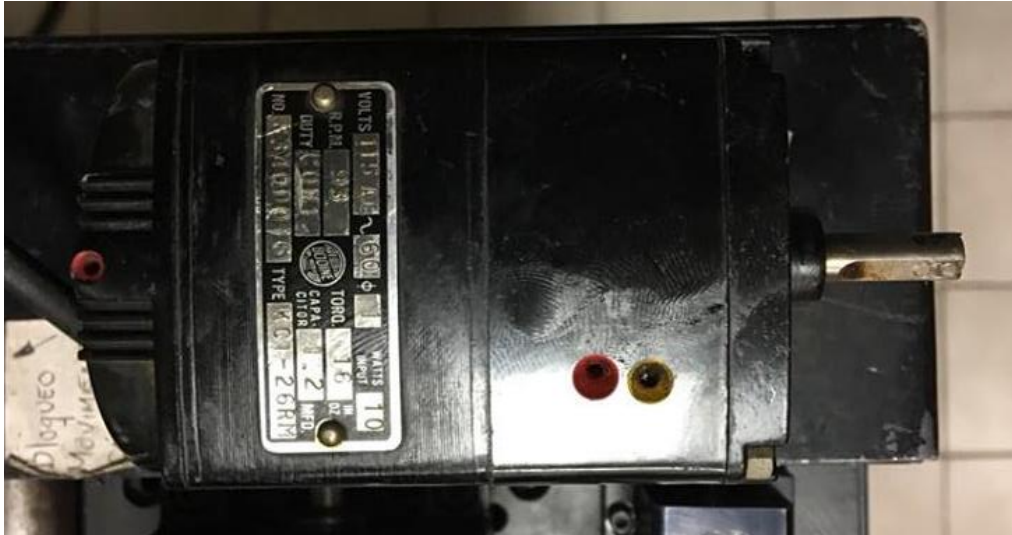
Imagen 26. Motor con reductor desmontado.

Se procedió a desmontar el motor que presentaba fallas, este se muestra en la imagen 26 junto con su placa de identificación.

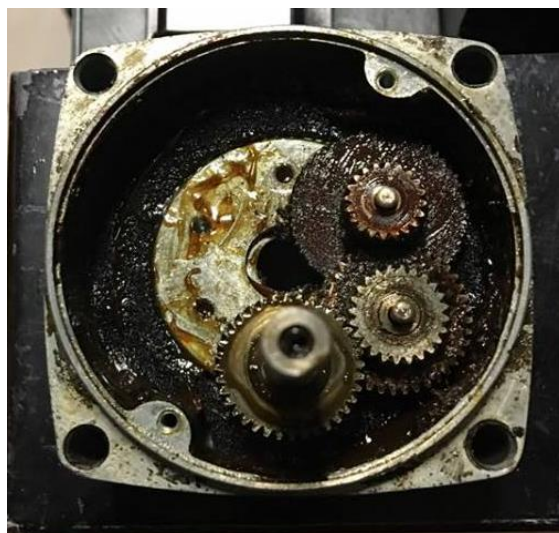
Imagen 27. Tren de engranes reductores de velocidad.

Una vez desmontado el motor reductor, se accedió al tren reductor quitando la tapa superior de este como se muestra en la imagen 27. En primera instancia se realizó una inspección visual de este sin mostrar ninguna anomalía. Se separó el tren del rotor, y se realizó el giro del eje con la mano con la finalidad de revisar que los engranes funcionaran de forma correcta. Al realizar esta acción el eje tuvo un repentino “brinco”, al revisar el engrane inferior fue posible observar una anomalía en los dientes de este. Para hacer una revisión más minuciosa se realizó un desmontaje del eje para poder acceder al engrane inferior.

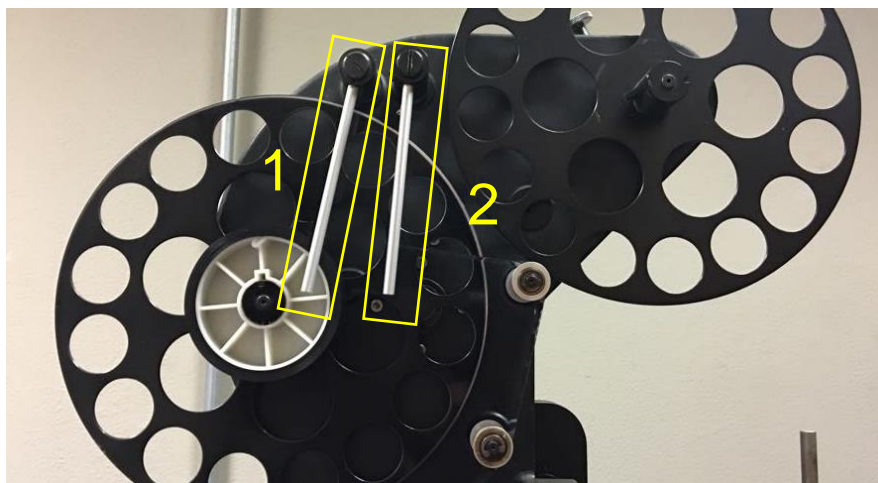
La segunda falla que fue resaltada por el personal de laboratorio, fue en un elemento de sujeción en el proyector fijo el cual se utiliza para mantener la cinta proyectada en su posición, como un seguro. Esta pieza se muestra en la imagen 28.

Imagen 29. Proyector fijo. 1) Seguro funcionando correctamente. 2) Seguro dañado

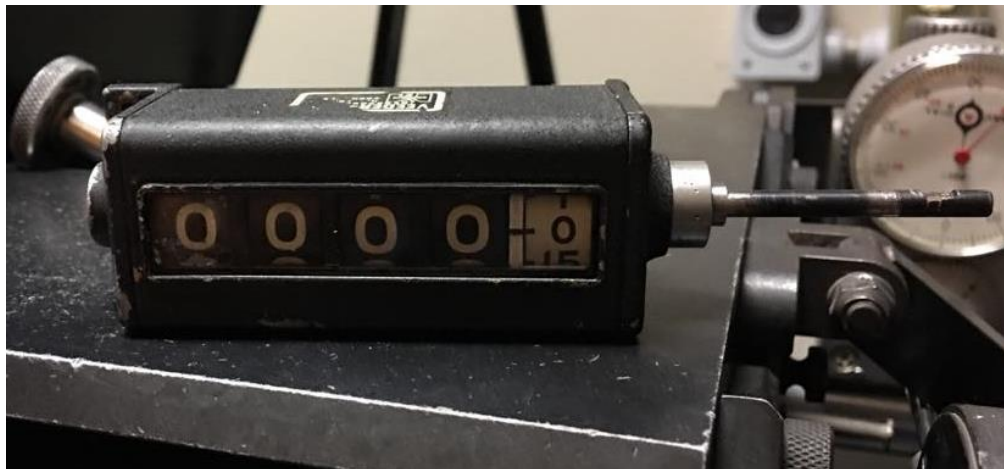
Imagen 32. Contador desmontado

Al no funcionar correctamente este mecanismo fue necesario realizar el desmontaje del contador como se muestra en la imagen 32.

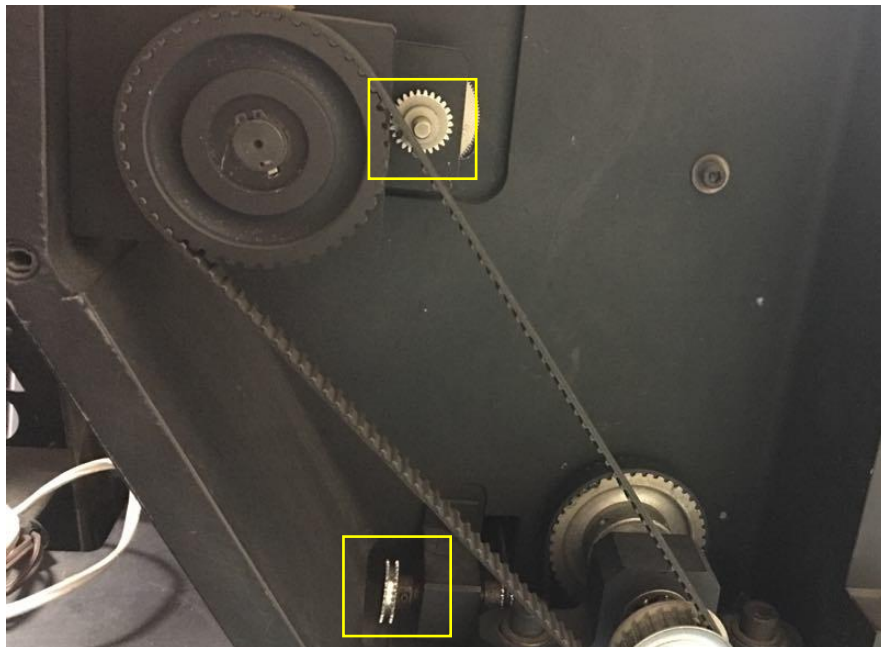
Imagen 34. Sistema de poleas conectado al marcador.

Como se muestra en la imagen, es posible observar que el par de poleas marcadas en color amarillo se encuentran desconectadas completamente. A su vez la polea inferior se encuentra conectada por un eje a otra polea la cual conecta con el marcador. En el caso de este último par de poleas, la banda se encontraba dañada como se muestra en la imagen 35.

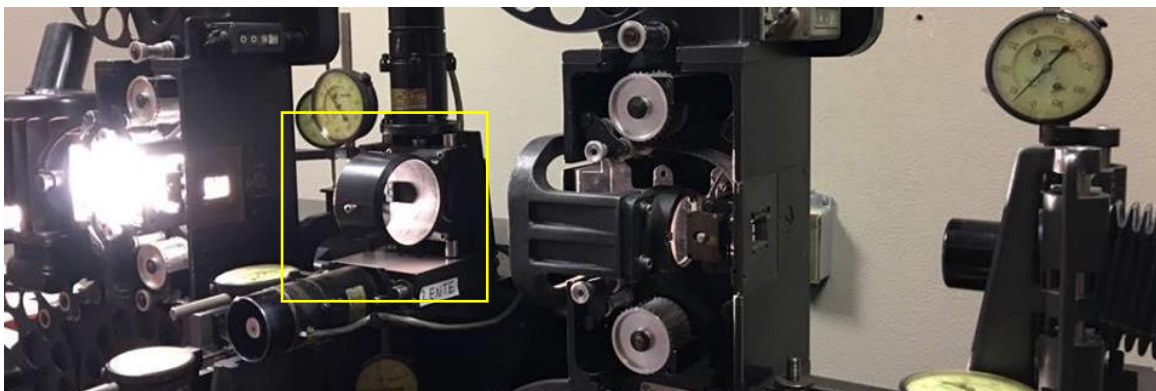
Con este antecedente, en primera instancia, se buscó comprobar que dicho daño en el lente, no fuera el responsable de la falla. Se realizó una prueba rápida retirando dicho lente, como se muestra en la imagen 39, y se observó que la uniformidad de la luz aumentaba, sin embargo, el retirar el lente deshabilitaba completamente el proyector aéreo, por lo que esta no era una solución viable.

Imagen 39. Prueba retirando el lente aéreo
