**REHABILITACIÓN DE CASA VIRREINAL "JESÚS
MARÍA # 42, 44 Y 46", COMO ESTANCIA INFANTIL
EN APOYO A TRABAJADORAS (ES) DEL CENTRO
HISTÓRICO DE LA CIUDAD DE MÉXICO**

TESINA

LICENCIADO EN ARQUITECTURA

Santa Cruz Acatlán, Naucalpan, Estado de México; 2018

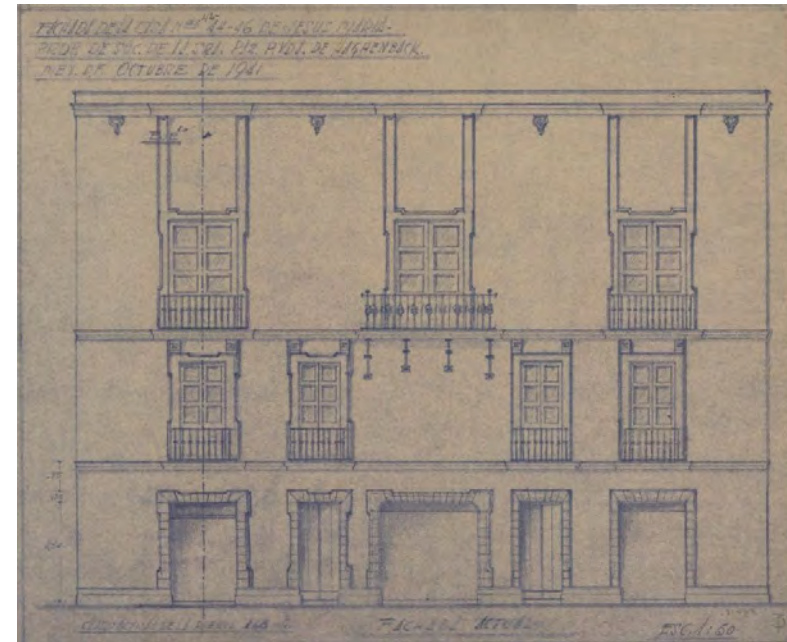
Imagen No. 16
Fachada del inmueble de Jesús María (Fideicomiso Centro Histórico de la Ciudad de México, s.f.).

Al inmueble se accede por la calle de Jesús María No. 42, 44 y 46, su fachada se encuentra apuntalada desde 1980 y carece de aplanado en su totalidad. Presenta diversas grietas, principalmente en su lado sur-este en donde sufrió el desplome de sus entrepisos en el año de 1975. Actualmente se encuentra totalmente clausurado. Cuenta con dos accesorias con bodega anexa, cada una con una vivienda arriba de cada local, que corresponde a los números 42 y 46 (casa taza y plato). Se accede al interior del inmueble por el número 44, todos los accesos, ventanas cuentan con dinteles y jambas de cantera al igual que las cornisas, al centro del inmueble arriba del acceso principal No. 44, desembocan en una concha en semicírculo enmarcando un nicho.

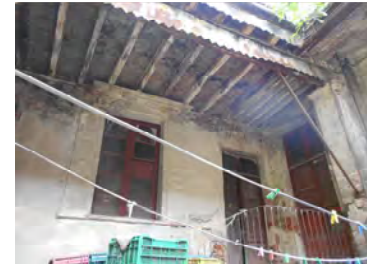
Foto No. 31. (2). Fachada Este. Su uso original fue habitacional, aunque también llegó a tener un uso comercial, aun cuenta con algunas cortinas metálicas. Presenta deterioro y pérdida parcial y total de aplanados, por falta de mantenimiento (Ruiz, 2016).

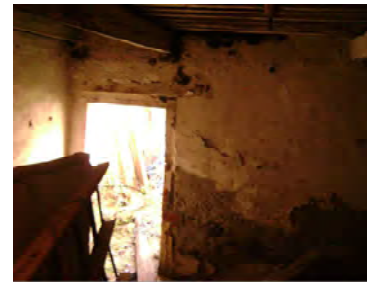
Foto No. 32. (3). Interior de primer nivel. Al igual que en el exterior, presenta un alto deterioro en sus aplanados y en general en todos sus elementos. Las puertas son de madera, los vanos tienen derrames y algunas habitaciones contaban con cielorraso (Desconocido, s.f.).

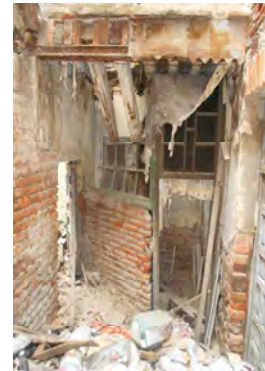
Foto No. 33. (4). Primer nivel zona Noreste. En esta zona se puede apreciar varios muros de tabique rojo, usados principalmente desde el siglo XIX, por lo que esta área se presume sea de esa época. (Ruiz, 2016).
