CARACTERIZACIÓN DE LAS CAPILLAS DE SANTIAGO DE ANAYA, HIDALGO.

TESIS QUE PARA OBTENER EL TÍTULO DE ARQUITECTO PRESENTA:

DANIEL ALEJANDRO GUZMÁN JAIMES

CIUDAD UNIVERSITARIA, CD. MX., NOVIEMBRE 2018.

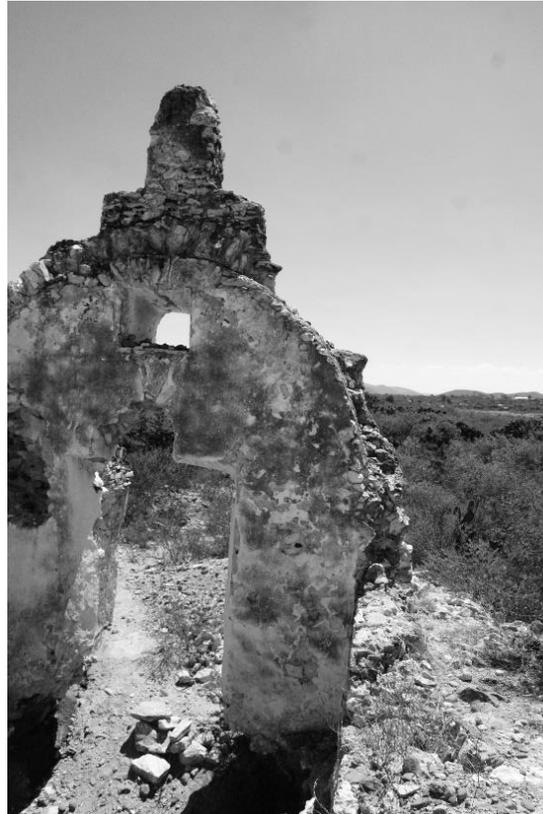
Imagen 2. Hinxá bense. Vandalismo por saqueo.

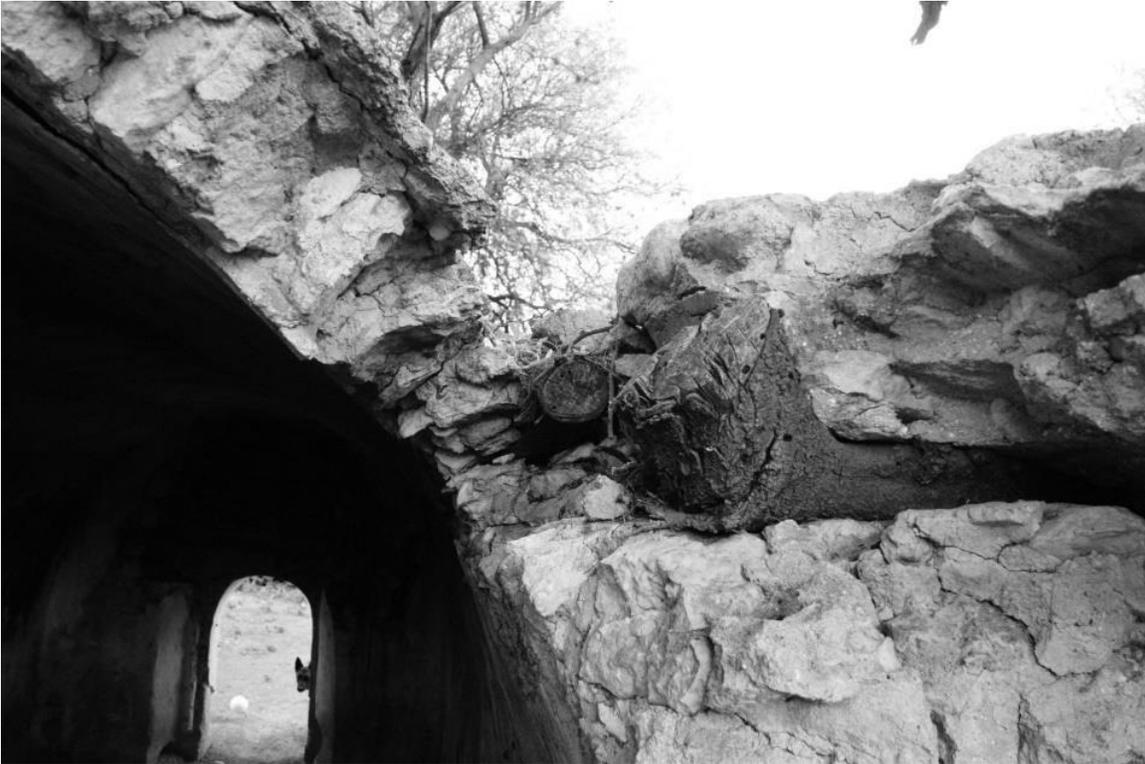
Imagen 3. Sutñ'u, Patria Nueva. Crecimiento de vegetación en la estructura del inmueble.

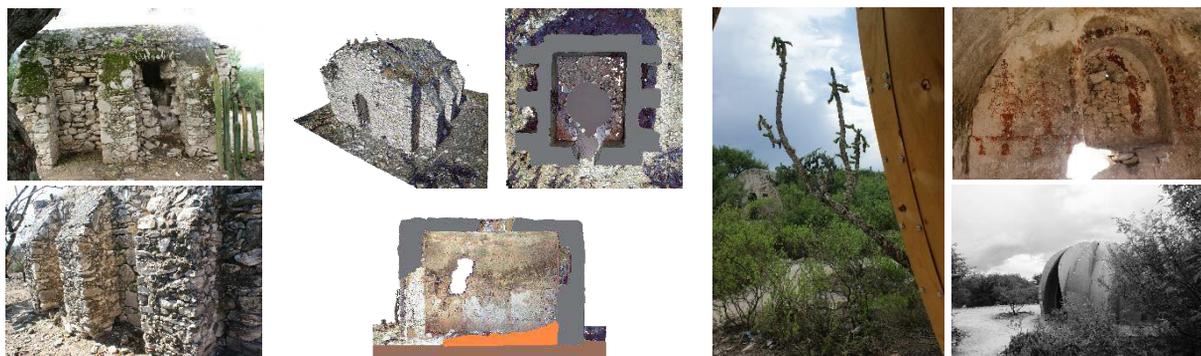
La bóveda de cañón corrido presenta lesiones por dentro y por fuera a manera de grietas. En el centro hay un desprendimiento importante de material que atraviesa hasta el interior.

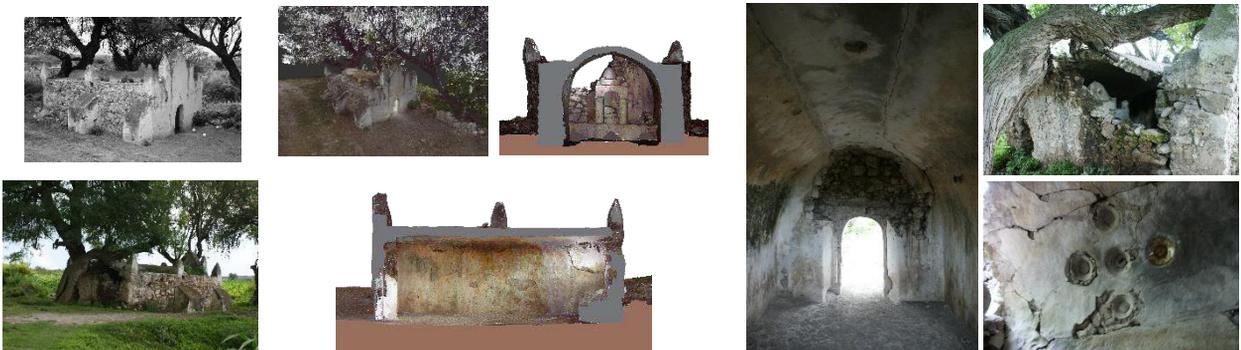
La planta de nave rasa está cubierta con una bóveda de cañón corrido que presenta agrietamientos a lo largo del elemento. En la parte posterior existe un desprendimiento de material debido al crecimiento de un árbol de mezquite. En el interior, se encuentra una composición con talavera a manera de cruz griega hacia el altar. El muro testero se encuentra parcialmente colapsado por el mismo árbol que afecta la cubierta.

El resto del interior está cubierto por un aplanado de cal que presenta daños como desprendimiento de material, humedad y hongos. Bajo la capa de pigmentación, existen rastros de pintura mural.

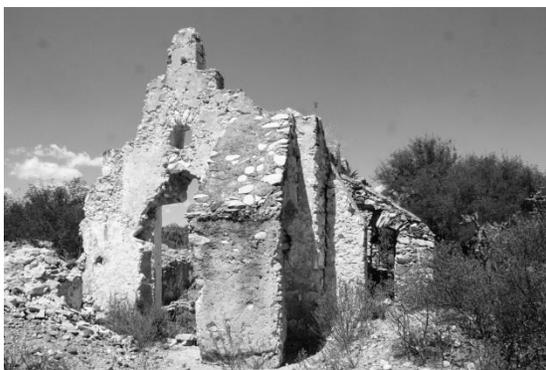
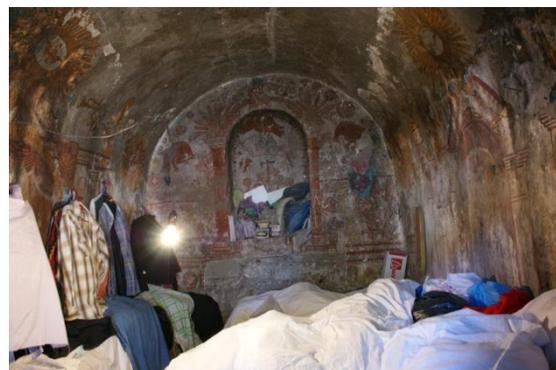
Imagen 37. Deterioro del patrimonio físico. Izquierda, estado actual de la capilla de Hinxá-bense como consecuencia de saqueos. Derecha, pintura mural al interior de la capilla de ‘Bi’tho con uso particular.
