UNIVERSIDAD NACIONAL AUTÓNOMA DE MÉXICO

FACULTAD DE INGENIERÍA

**ESTADÍSTICA DEL COMPORTAMIENTO DE
VIVIENDAS ANTE EL SISMO DEL 19 DE
SEPTIEMBRE DE 2017 Mw7.1 EN LA CIUDAD DE
MÉXICO - DAÑO MENOR PREVIO VS DAÑO
MAYOR PREVIO REHABILITADAS**

TESIS

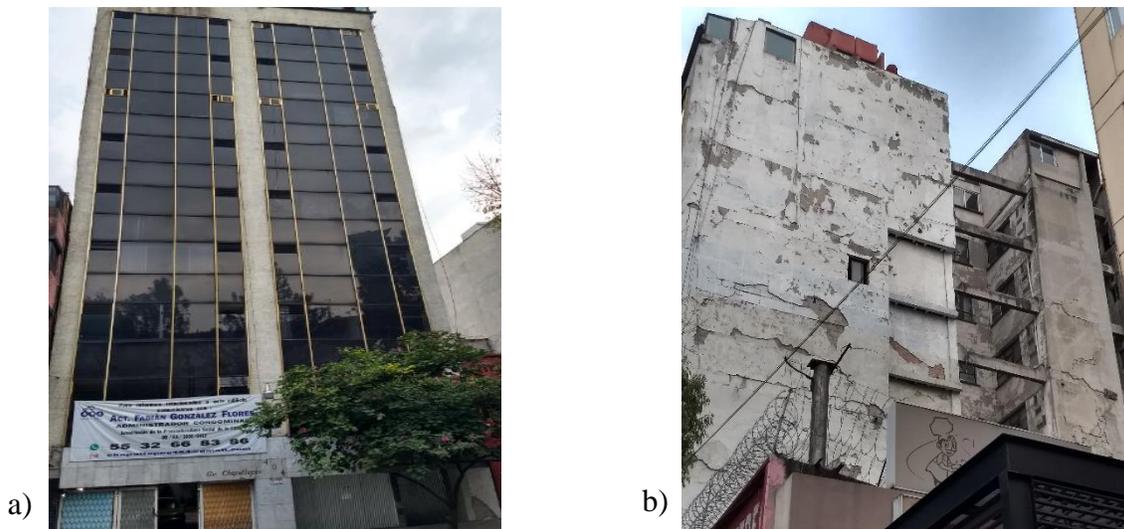
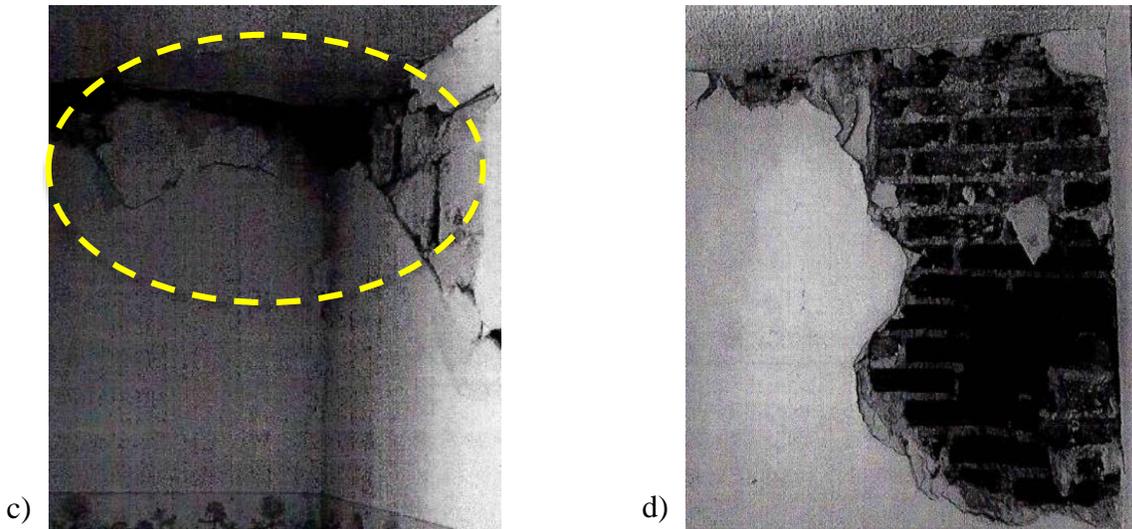
Figura 3.12. Descripción de daños en edificio CUA-36 – Riesgo Alto: a) vista frontal N-S del edificio posterior al sismo donde no se observó daño desde la inspección de banqueta, b) daños en muros exteriores y en acabados en vista lateral del inmueble, los cuales podrían provocar caídas de material en edificios

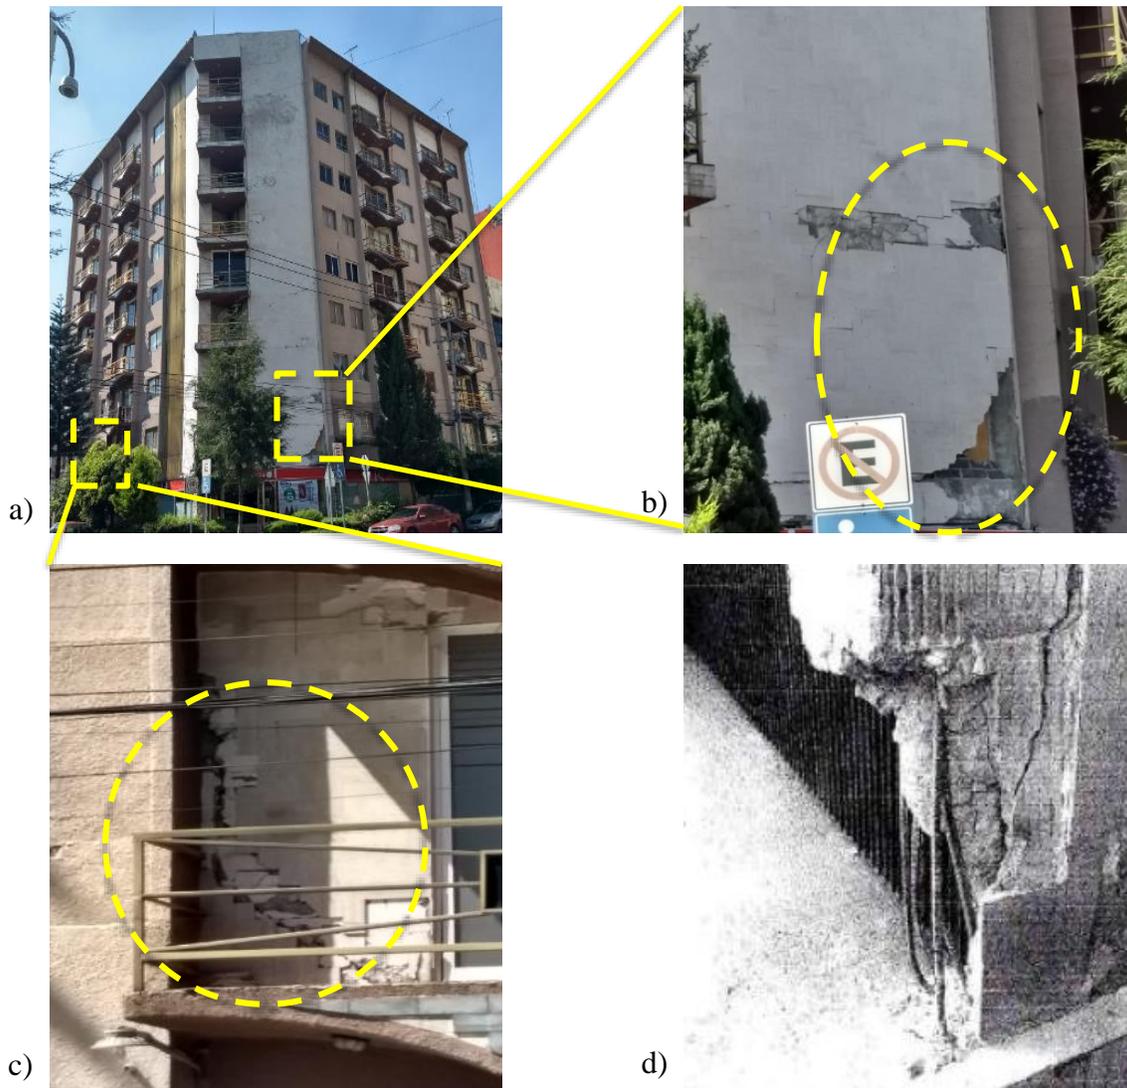
Figura 3.13. Descripción de daños en edificio BJ-28 – Riesgo Alto: a) vista exterior del edificio posterior al sismo, b) vista E-W donde se observó el desprendimiento del acabado, c) grieta en diagonal en muro exterior de uno de los departamentos del segundo nivel con desprendimiento de acabado y d) exposición del acero de refuerzo en una columna de la planta baja a un lado de la entrada (2018) (Imagen obtenida de: <https://bit.ly/2ZYf3hU>).

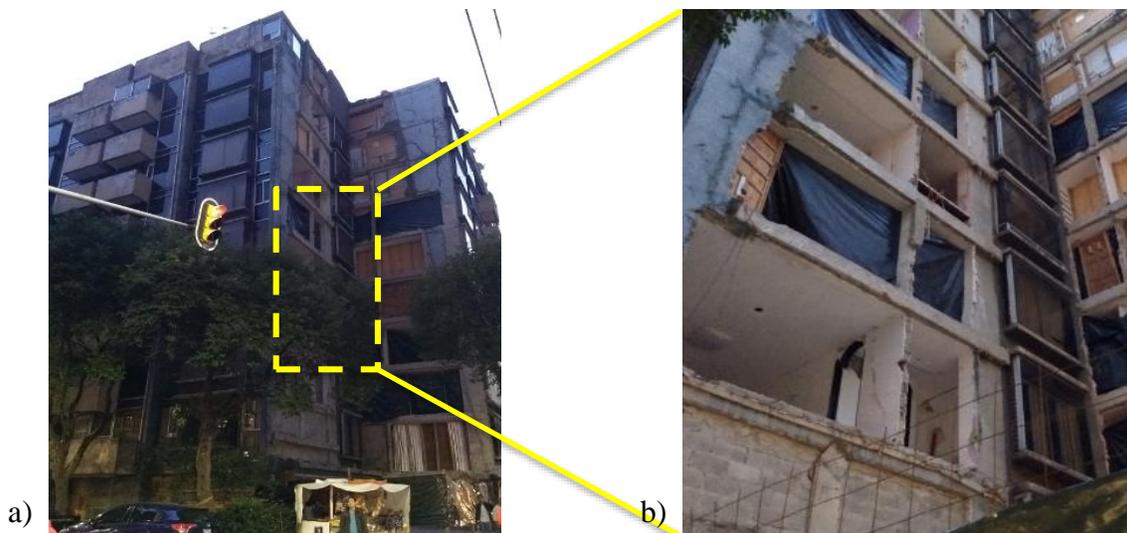
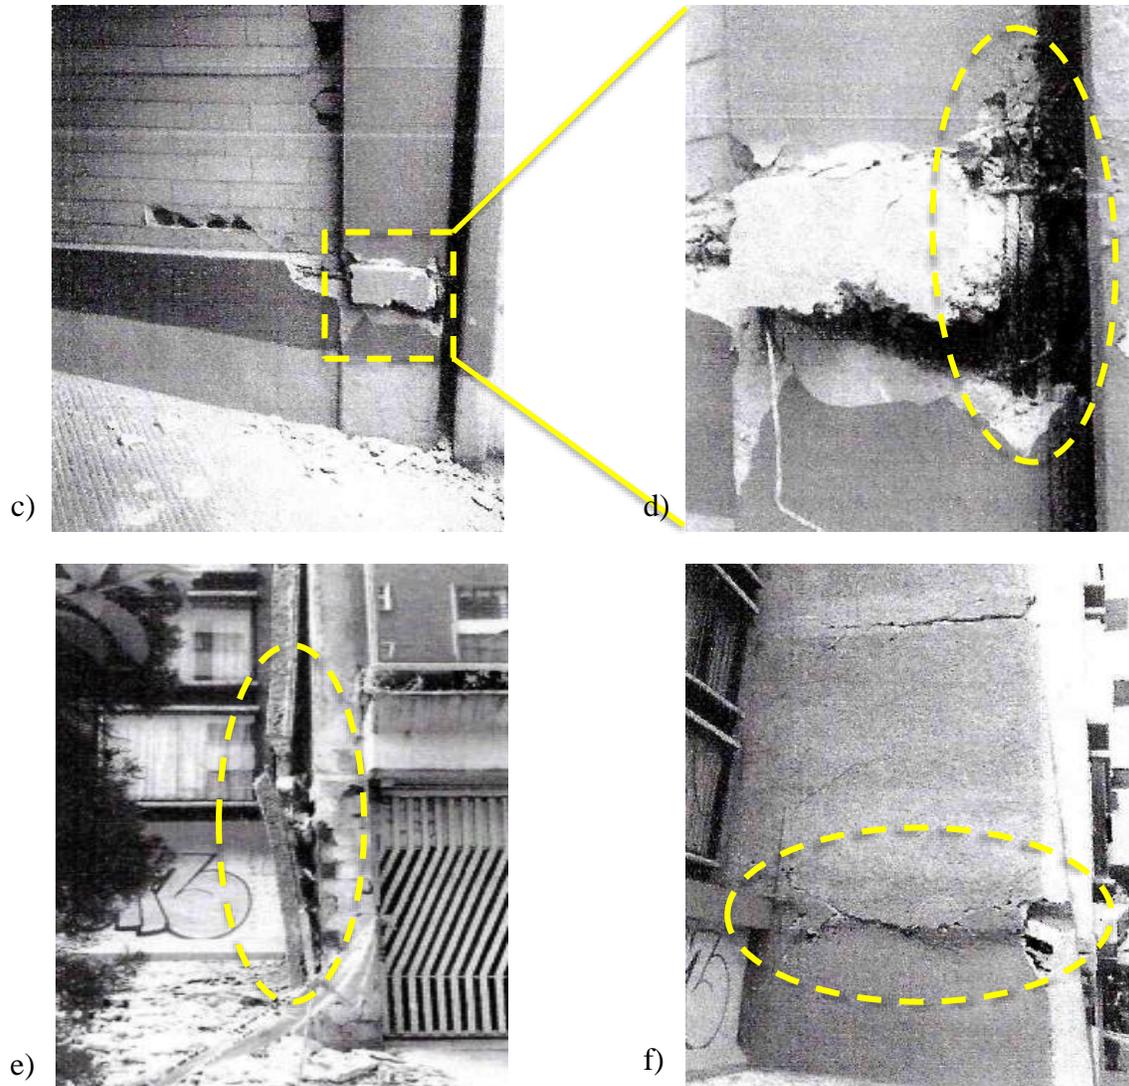
Figura 3.14. Descripción de daños en edificio CUA-133 – Riesgo Alto: a) vista exterior N-S del edificio posterior al sismo donde se observó la inexistencia de algunos muros exteriores, lo que indicó que en el inmueble ya se estaban realizando trabajos de obra, b) vista del detalle de fachada del edificio posterior al

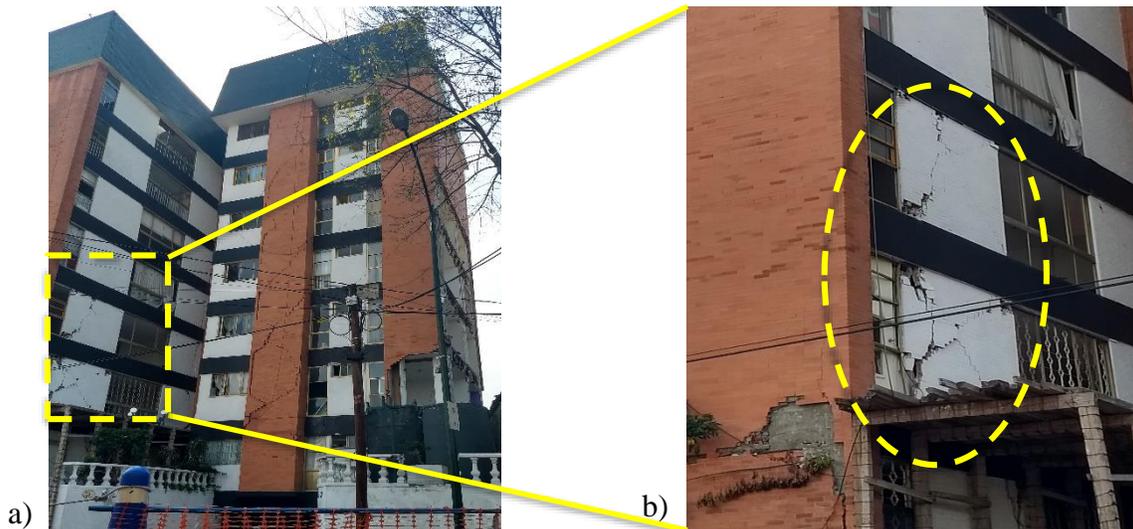
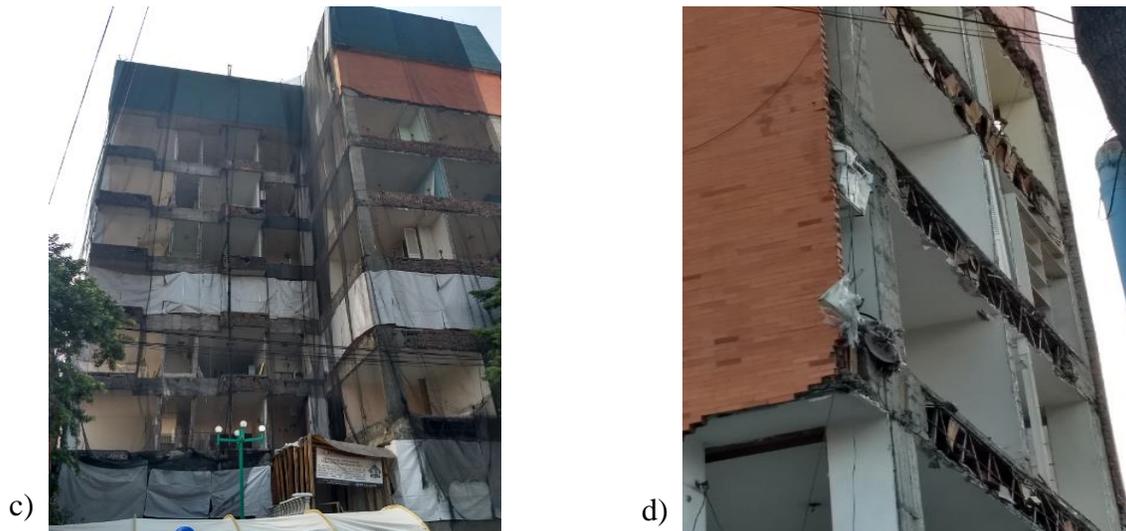
Figura 3.15. Descripción de daños en edificio BJ-57 – Riesgo Alto: a) vista exterior E-W de una de las torres del edificio posterior al sismo donde se pudo observar el daño en muros exteriores en la mayoría de sus niveles, b) detalle del daño en algunos de los muros exteriores del edificio en los que se presentaron grietas en diagonal y en forma de “X”, c) vista exterior E-W de otra de las torres del edificio en las que se

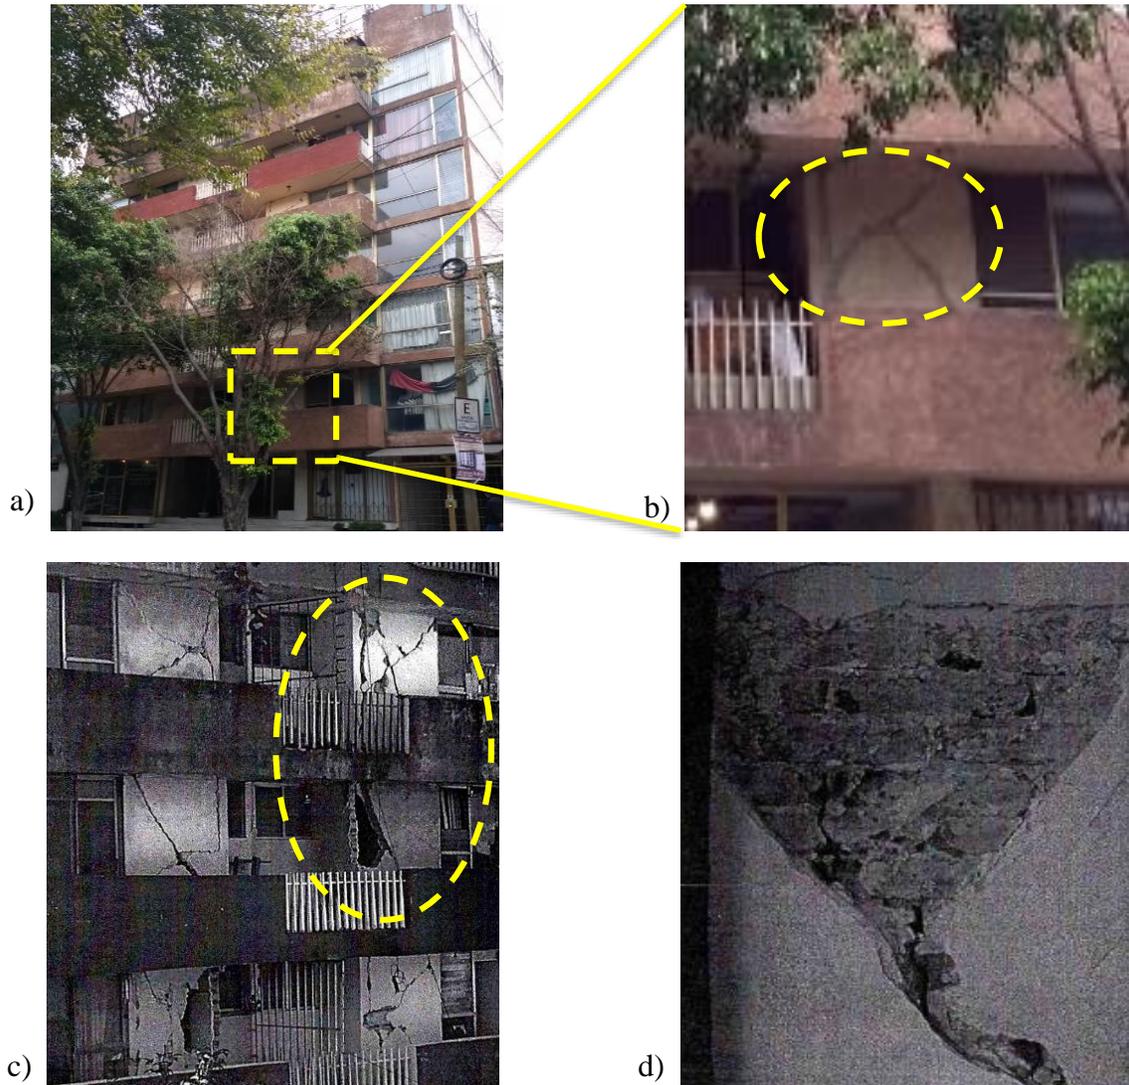
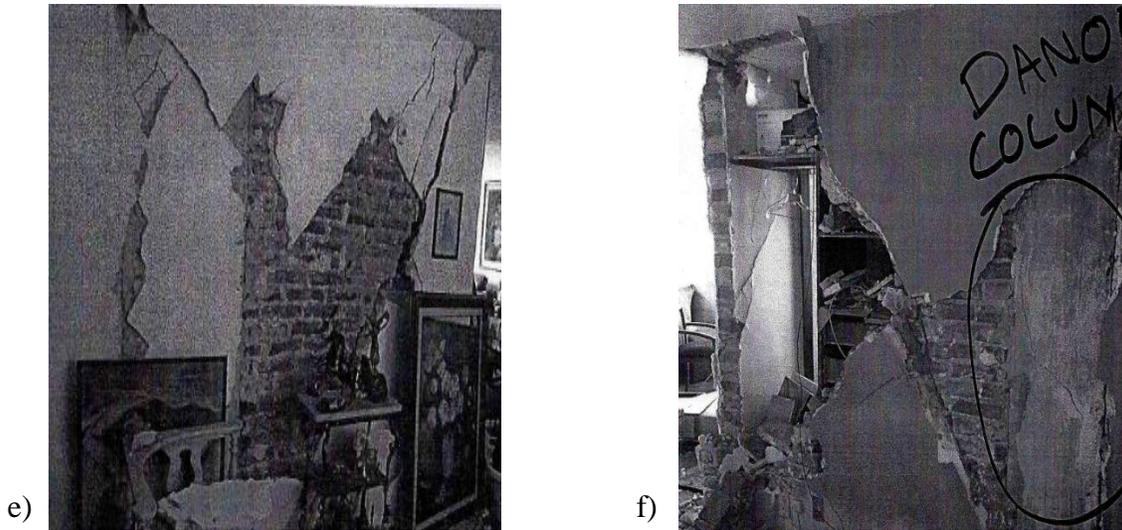
Figura 3.16. Descripción de daños en edificio CUA-236 – Riesgo Alto: a) vista exterior N-S del edificio posterior al sismo en donde se pudieron observar algunas reparaciones al momento de la inspección de banqueta, b) detalle del daño en muro exterior del segundo nivel en el que se apreció el relleno de la grieta, c) daño observable en la vista frontal a modo de grietas diagonales y en forma de “X”, fracturas y colapsos parciales en muros exteriores del inmueble (2018) (Imagen obtenida de: <https://bit.ly/2ZYf3hU>), d) y e) daños en muros interiores, donde se apreciaron grietas con aberturas considerables, así como el desprendimiento del acabado (2018) (Imágenes obtenidas de: <https://bit.ly/2ZYf3hU>) y f) daño en muro interior del edificio con colapso parcial del mismo, además se indica el daño en una de las columnas (2018) (Imagen obtenida de: <https://bit.ly/2ZYf3hU>).

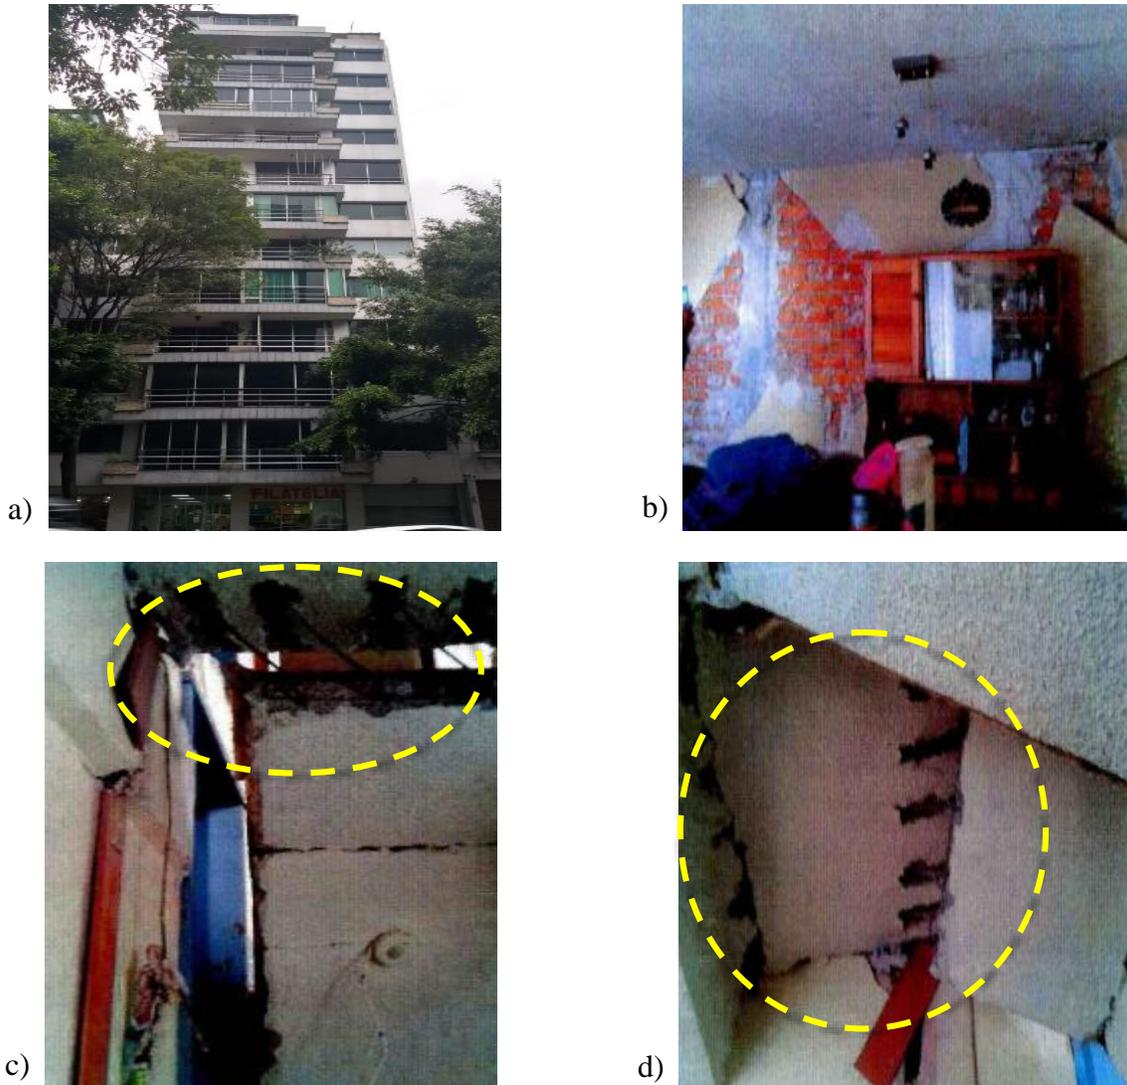
Figura 3.17. Descripción de daños en edificio CUA-245 – Riesgo Alto: a) vista exterior E-W del edificio posterior al sismo, b) daños en muros interiores con desprendimiento de acabados (2018) (Imagen obtenida de: <https://bit.ly/2ZYf3hU>), c) daño en cubo de escaleras dejando expuesto el acero de refuerzo (2018) (Imagen obtenida de: <https://bit.ly/2ZYf3hU>) y d) daño en las escaleras de niveles inferiores, imposibilitando su uso (2018) (Imagen obtenida de: <https://bit.ly/2ZYf3hU>).

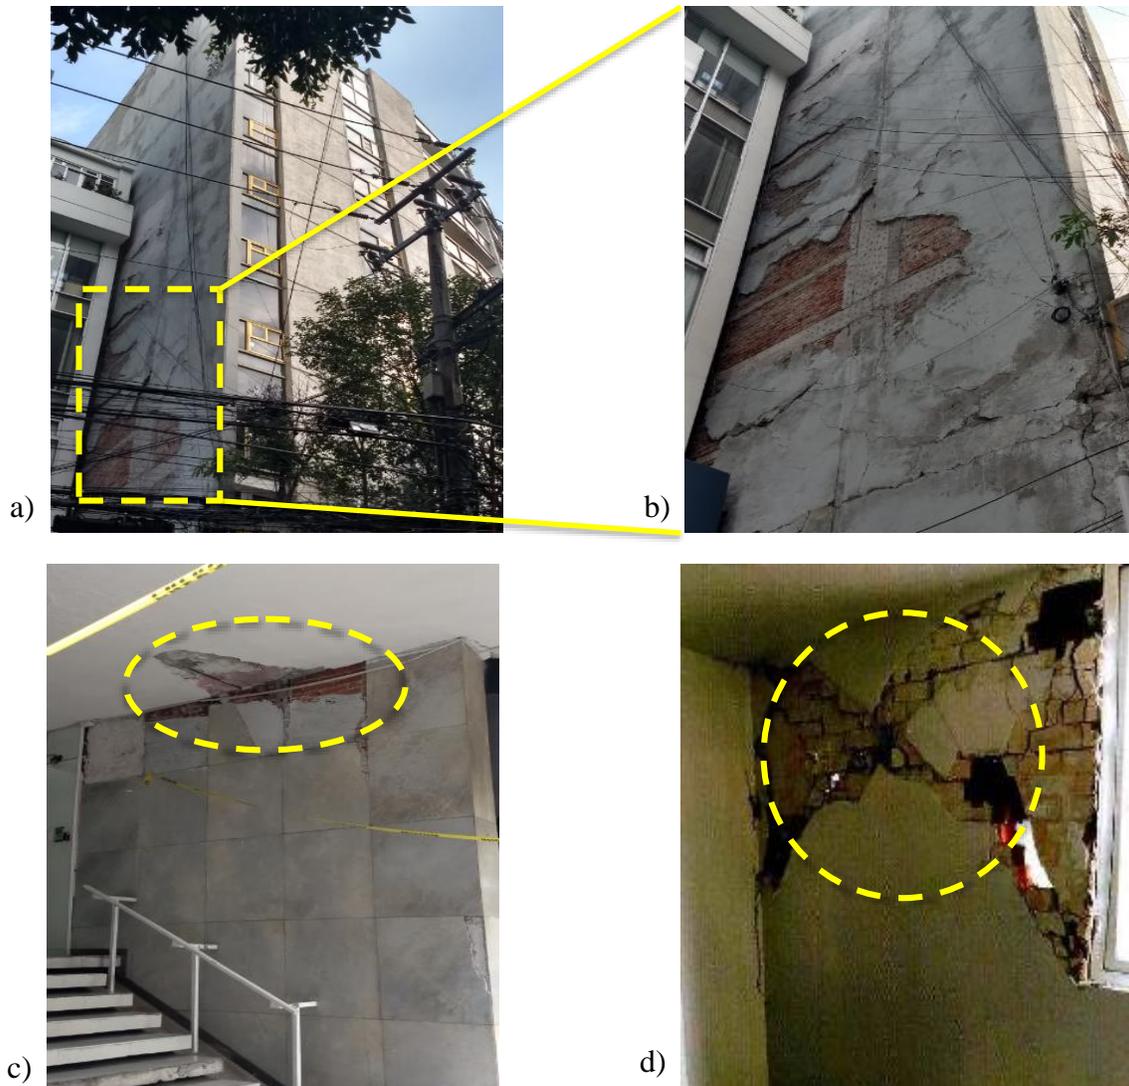
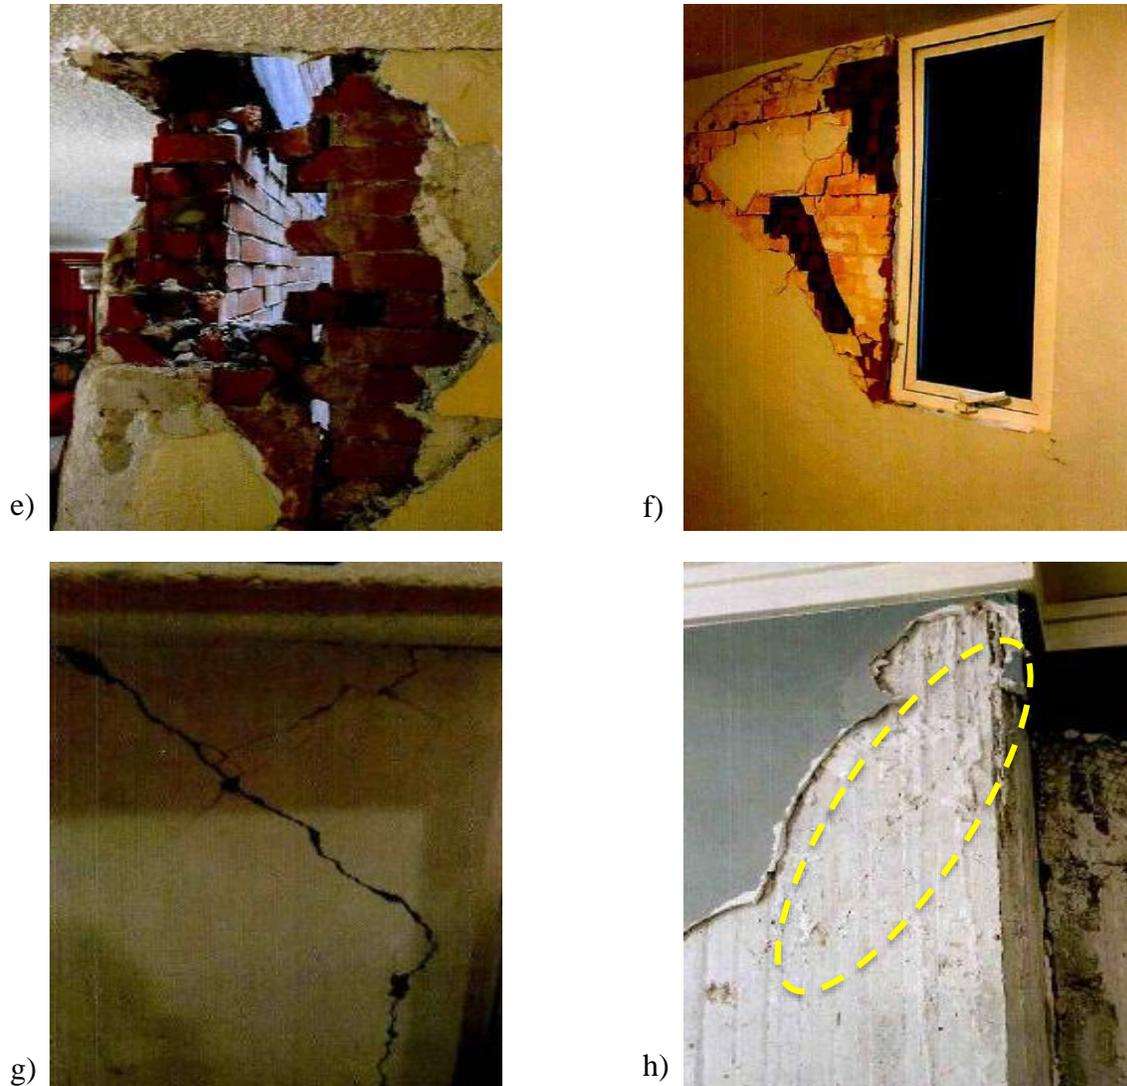
Figura 3.18. Descripción de daños en edificio CUA-17 – Riesgo Alto de Colapso: a) vista exterior N-S del edificio posterior al sismo, b) desprendimiento del acabado en muros exteriores, c) desprendimiento de acabados en muros de la entrada del edificio, d) fracturas en muro interior de uno de los departamentos (2018) (Imagen obtenida de: <https://bit.ly/2ZYf3hU>), e) y f) colapso parcial en muros interiores del edificio (2018) (Imágenes obtenidas de: <https://bit.ly/2ZYf3hU>), g) grieta diagonal con abertura considerable en muro interior (2018) (Imagen obtenida de: <https://bit.ly/2ZYf3hU>) y h) fisura diagonal en columna de la planta baja, además se observó muro interior con desprendimiento de acabado (2018) (Imagen obtenida de: <https://bit.ly/2ZYf3hU>).

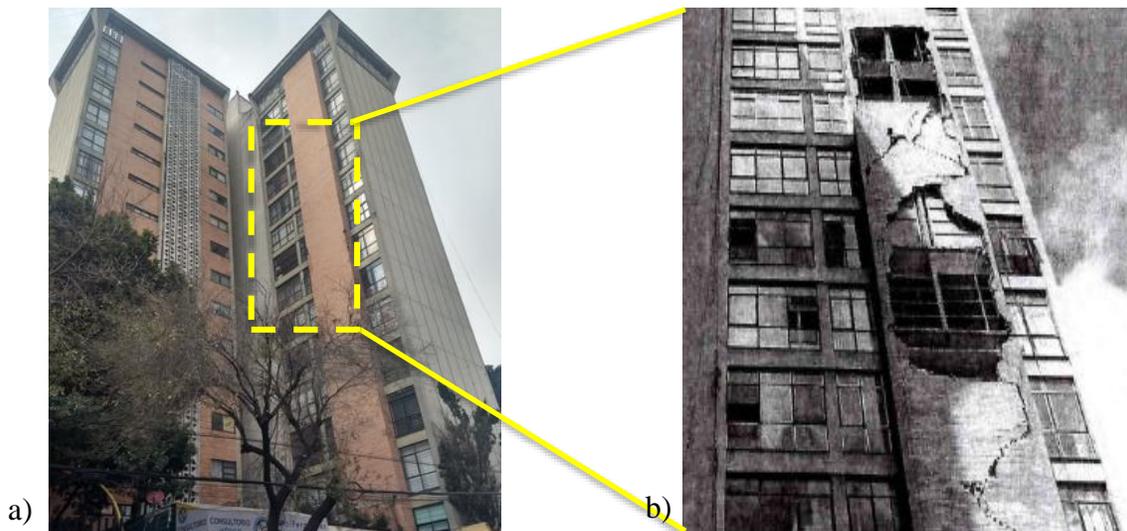
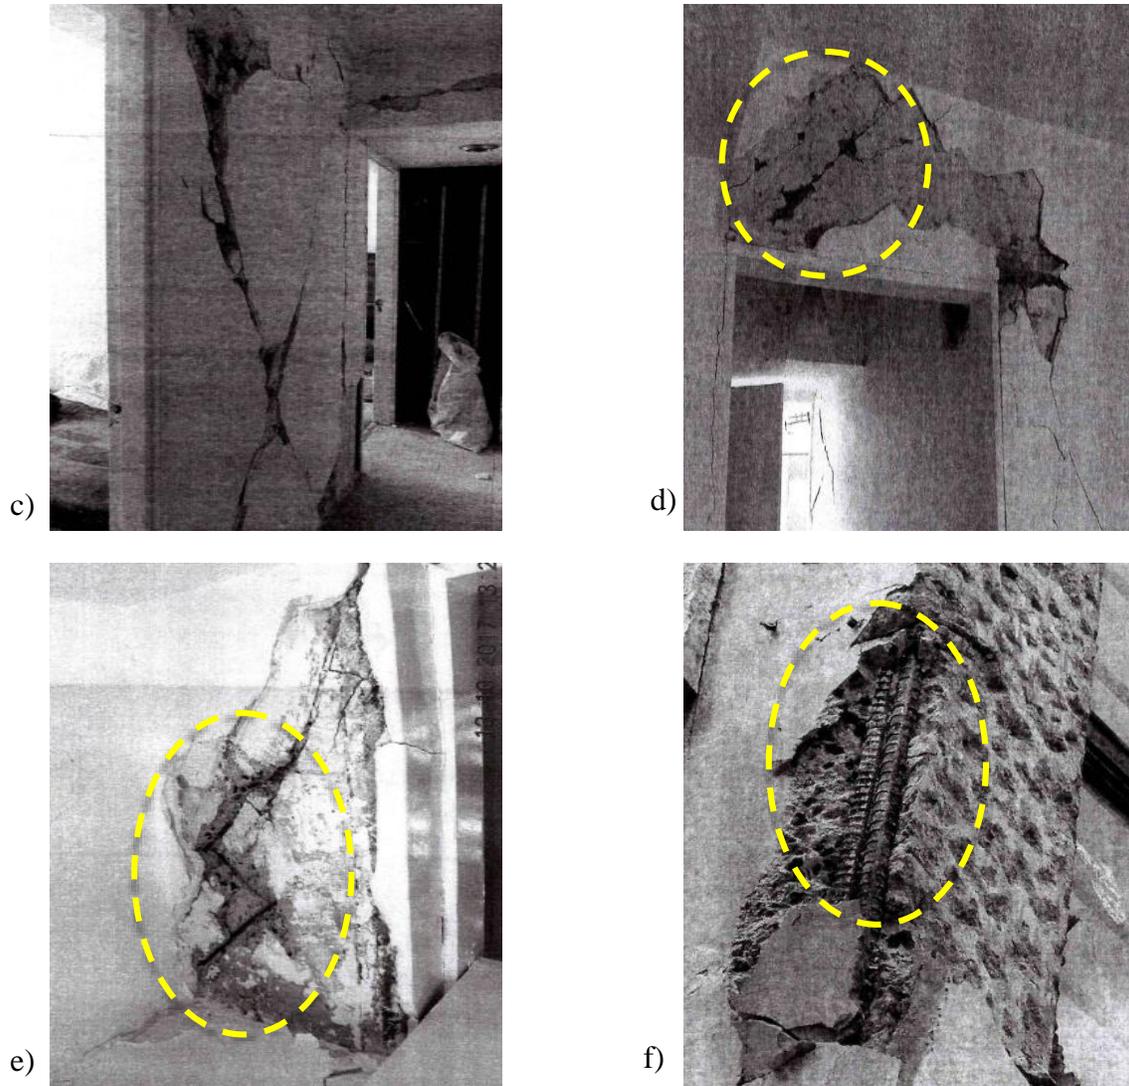
Figura 3.19. Descripción de daños en edificio CUA-68 – Riesgo Alto de Colapso: a) vista exterior N-S del edificio previo al sismo, b) detalle del daño en muros exteriores, con posible caída a la vía pública (2018) (Imagen obtenida de: <https://bit.ly/2ZYf3hU>), c) grieta en forma de “X” en muro interior de uno de los departamentos (2018) (Imagen obtenida de: <https://bit.ly/2ZYf3hU>), d) grietas en traveses al interior de los departamentos (2018) (Imagen obtenida de: <https://bit.ly/2ZYf3hU>), e) fracturas en muros interiores de edificio, dejando expuesto el acero de refuerzo (2018) (Imagen obtenida de: <https://bit.ly/2ZYf3hU>) y f) daño en los extremos de los muros exteriores, dejando expuesto el acero de refuerzo (2018) (Imagen obtenida de: <https://bit.ly/2ZYf3hU>).

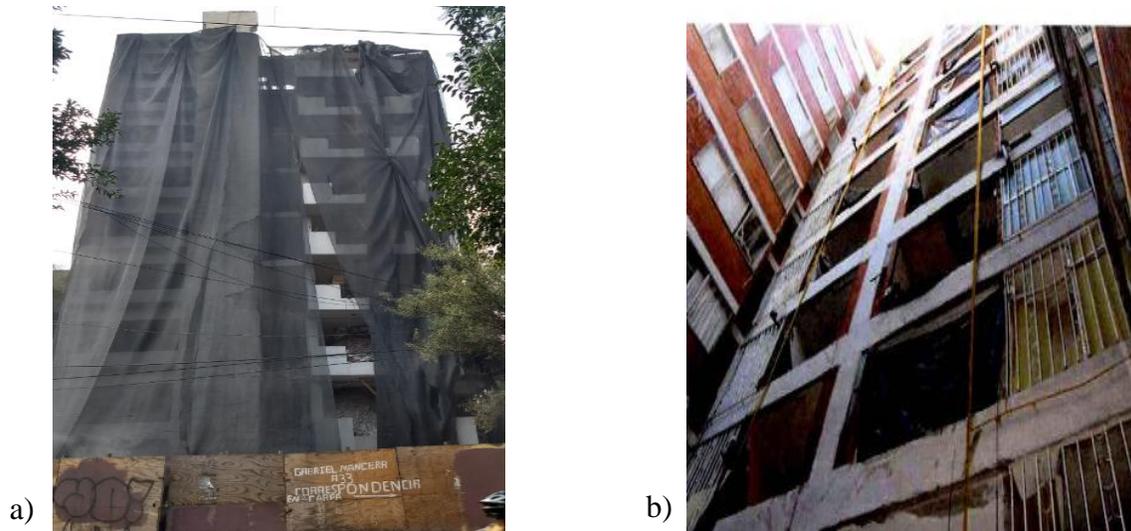
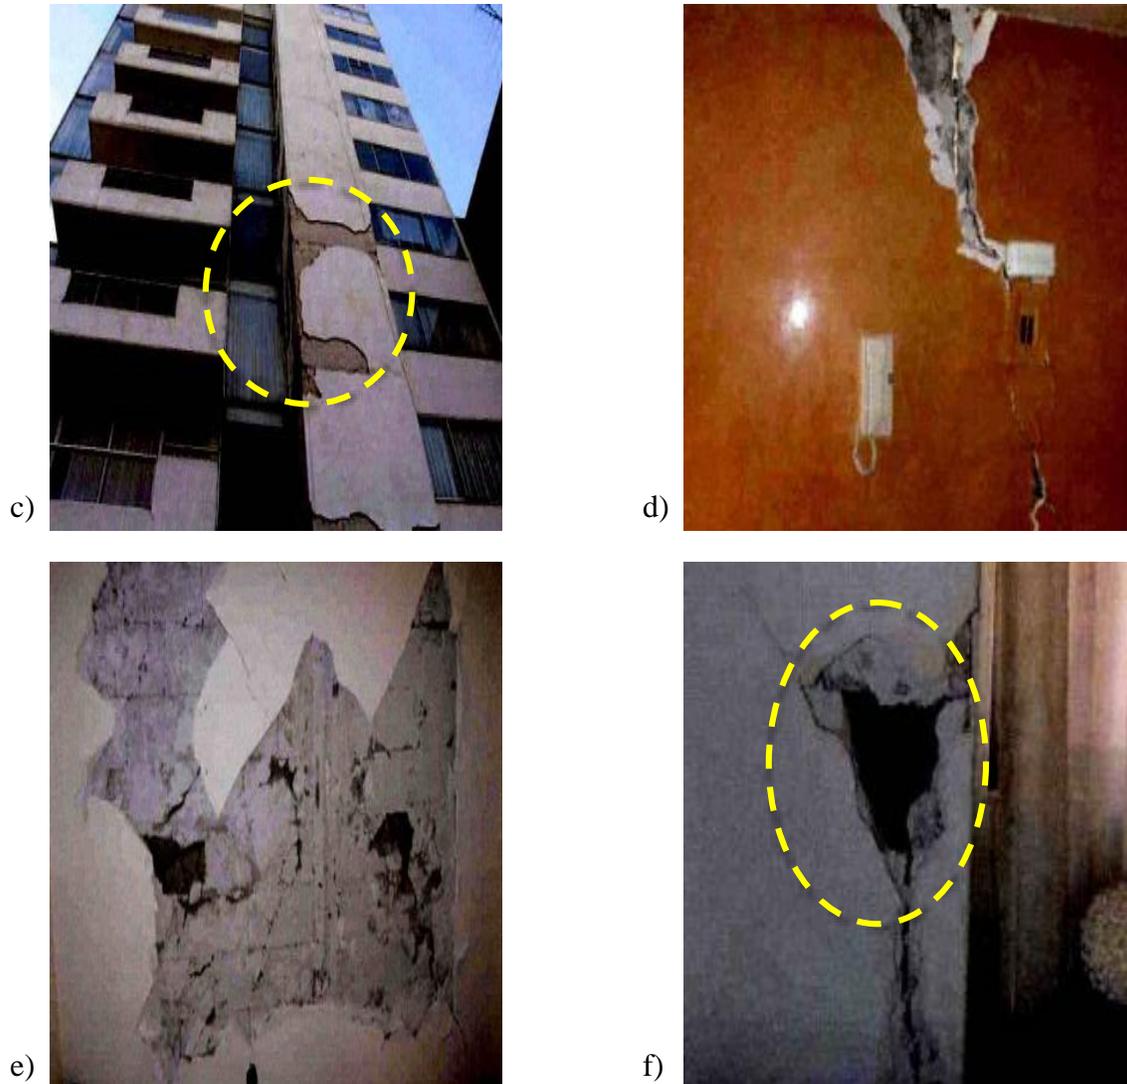
Figura 3.20. Descripción de daños en edificio BJ-23 – Riesgo Alto de Colapso: a) vista exterior N-S del edificio posterior al sismo, donde se observaron labores de demolición al momento de la inspección, b) algunos de los muros fueron retirados en varios niveles de todo el edificio (2018) (Imagen obtenida de: <https://bit.ly/2ZYf3hU>), c) desprendimiento de acabados exteriores en la vista frontal del inmueble (2018) (Imagen obtenida de: <https://bit.ly/2ZYf3hU>), d) grietas en diagonal en muros del interior del inmueble (2018) (Imagen obtenida de: <https://bit.ly/2ZYf3hU>), e) desprendimiento de acabados en muros en el interior del edificio, presentando fisuras y grietas (2018) (Imagen obtenida de: <https://bit.ly/2ZYf3hU>) y f) colapso parcial de muros interiores (2018) (Imagen obtenida de: <https://bit.ly/2ZYf3hU>).

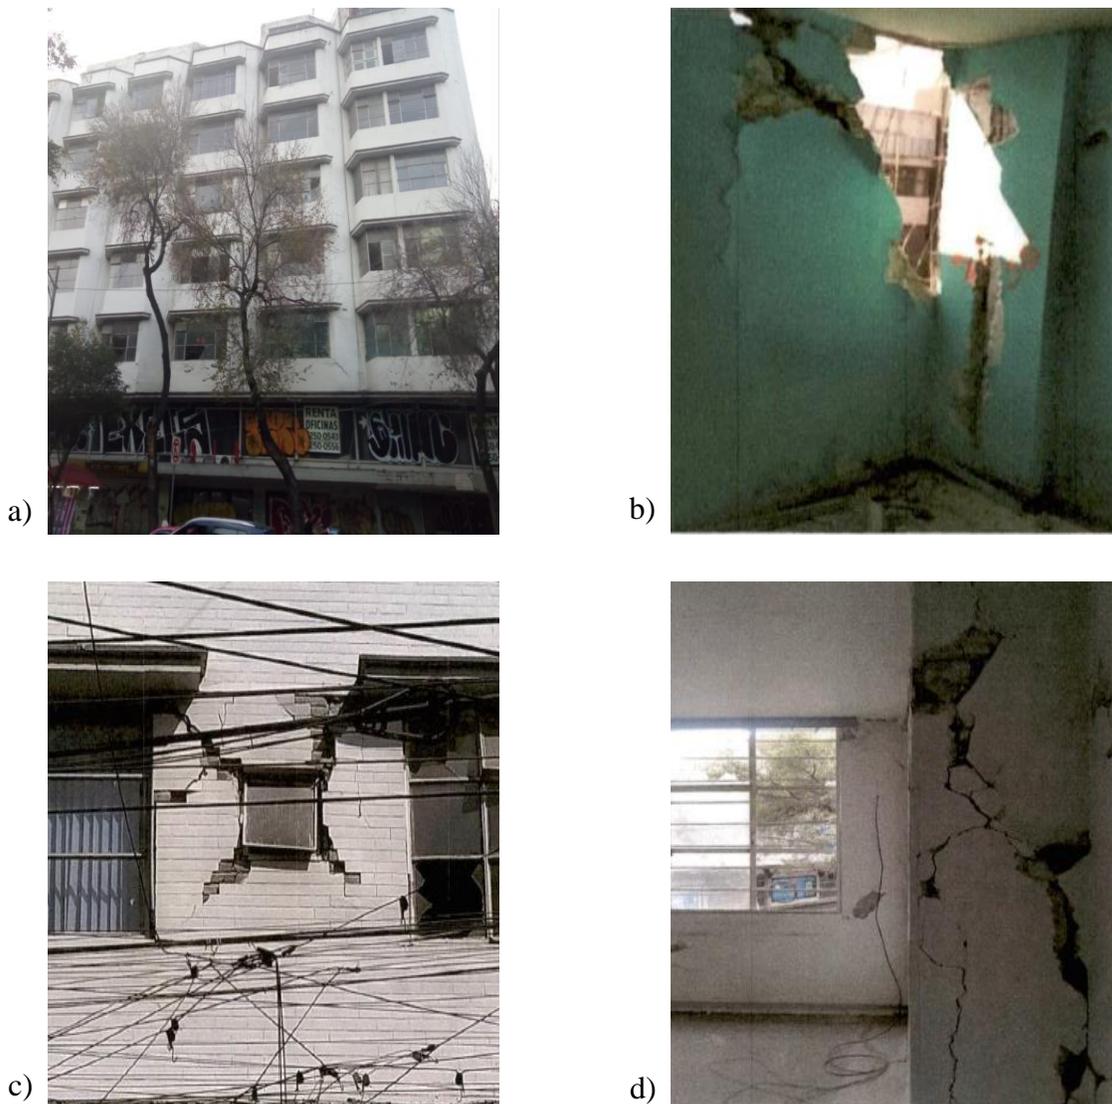
Figura 3.21. Descripción de daños en edificio CUA-94 – Riesgo Alto de Colapso: a) vista exterior E-W del edificio posterior al sismo, b) vista de uno de los departamentos donde se pudo observar el colapso parcial de un muro (2018) (Imagen obtenida de: <https://bit.ly/2ZYf3hU>), c) grietas en diagonal observables desde el exterior en vista N-S del inmueble (2018) (Imagen obtenida de: <https://bit.ly/2ZYf3hU>) y d) grietas en muros interiores del edificio (2018) (Imagen obtenida de: <https://bit.ly/2ZYf3hU>).

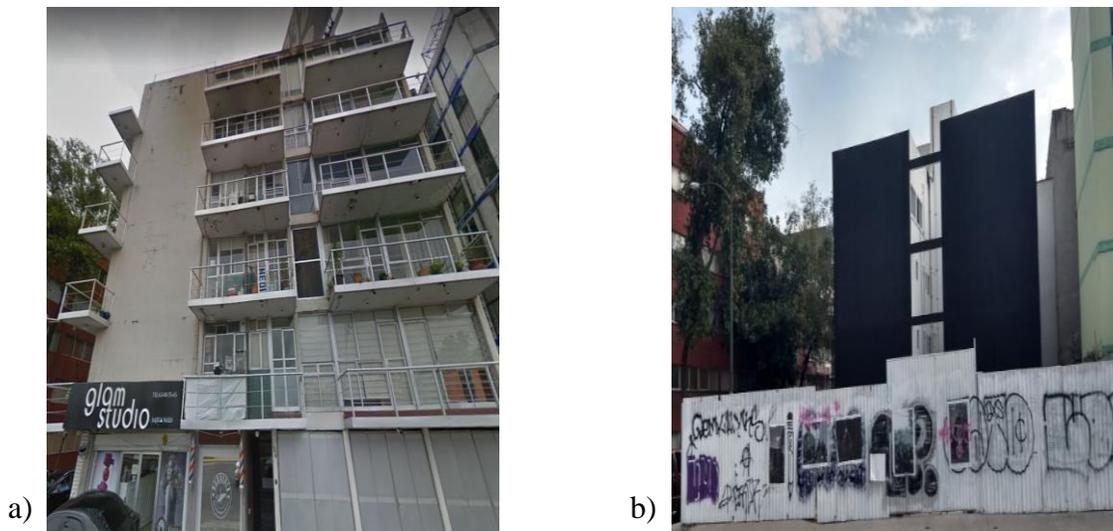
Figura 3.22. Descripción del edificio BJ-84 – Colapso: a) Vista del edificio antes del sismo del 2017 y b) Vista del edificio posterior al sismo y a los trabajos de obra.

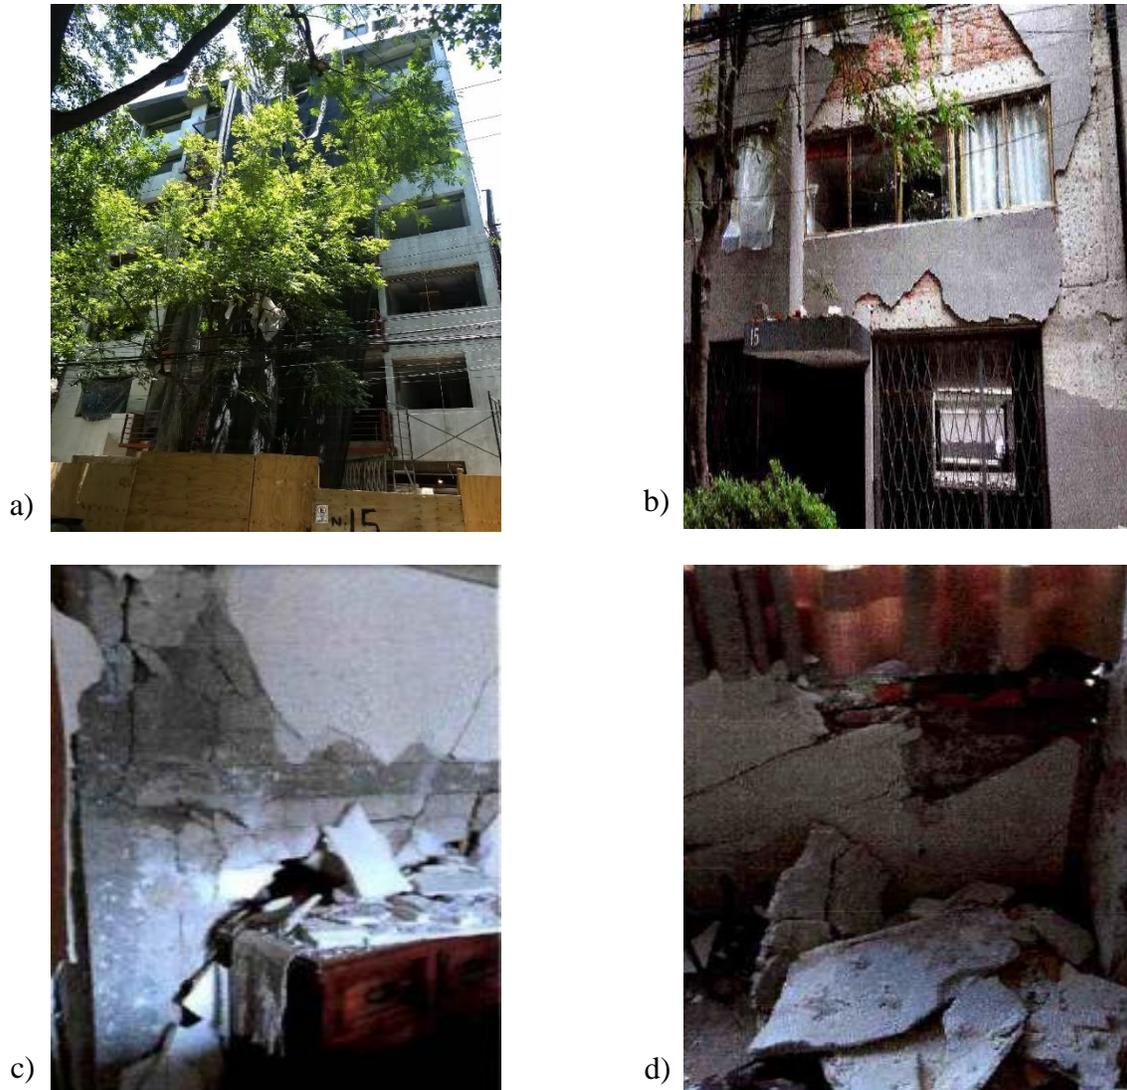
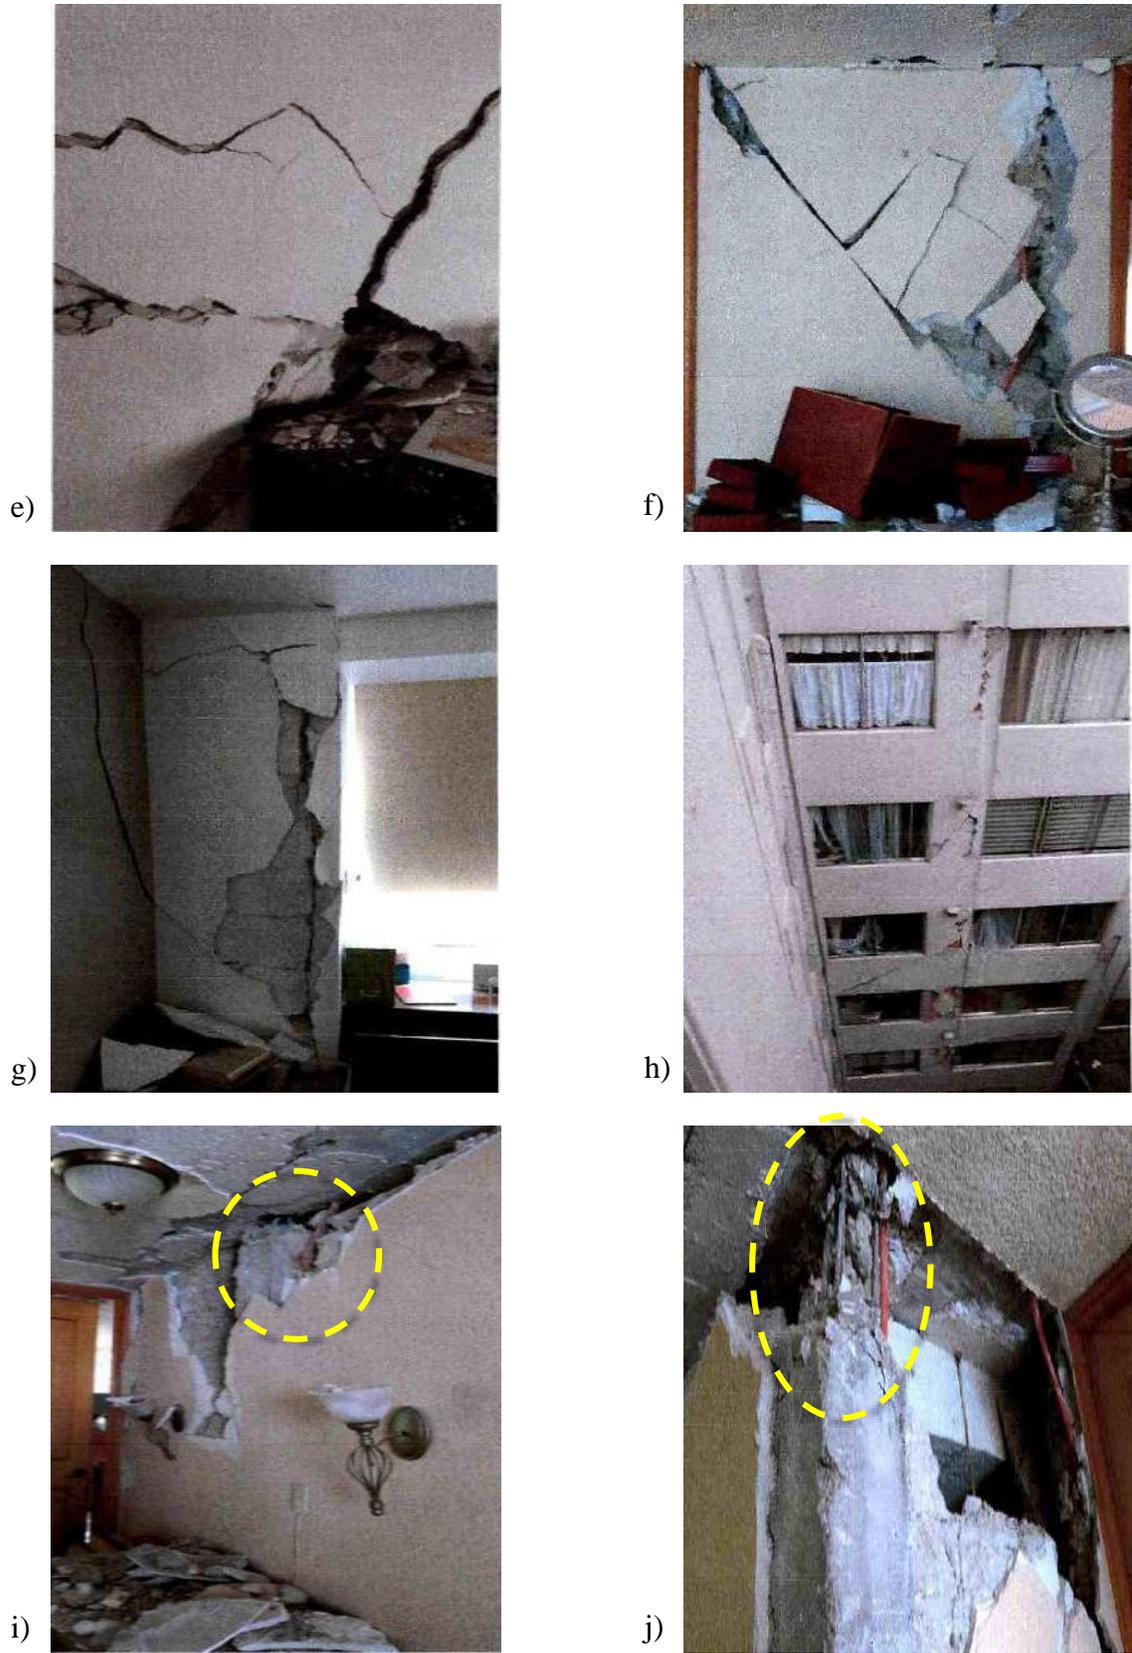
Figura 4.13. Descripción de daños en edificio CUA-22 – Riesgo Alto: a) vista exterior N-S del edificio posterior al sismo, b) vista N-S de la fachada del edificio posterior al sismo y previo a trabajos de obra donde se observa el desprendimiento del acabado (2018) (Imagen obtenida de: <https://bit.ly/2NH2Iva>), c) daño en muro interior de uno de los departamentos del edificio (2018) (Imagen obtenida de: <https://bit.ly/2NH2Iva>), d) daño en muro de ventana (2018) (Imagen obtenida de: <https://bit.ly/2NH2Iva>), e) grieta en muro interior (2018) (Imagen obtenida de: <https://bit.ly/2NH2Iva>), f) grieta en muro interior y desprendimiento del acabado (2018) (Imagen obtenida de: <https://bit.ly/2NH2Iva>), g) daño en muros y acabados (2018) (Imagen obtenida de: <https://bit.ly/2NH2Iva>), h) daños observados en columnas desde el interior (2018) (Imagen obtenida de: <https://bit.ly/2NH2Iva>), i) daño en muro interior y en columna donde se puede observar el acero de refuerzo (2018) (Imagen obtenida de: <https://bit.ly/2NH2Iva>) y j) daño en columna donde se observa el acero de refuerzo (2018) (Imagen obtenida de: <https://bit.ly/2NH2Iva>).
