UNIVERSIDAD NACIONAL AUTÓNOMA DE MÉXICO

FACULTAD DE INGENIERÍA

**ESTADÍSTICA DEL COMPORTAMIENTO DE
VIVIENDAS ANTE EL SISMO DEL 19 DE
SEPTIEMBRE DE 2017 Mw7.1 EN LA CIUDAD DE
MÉXICO - DAÑO MENOR PREVIO VS DAÑO
MAYOR PREVIO REHABILITADAS**

TESIS

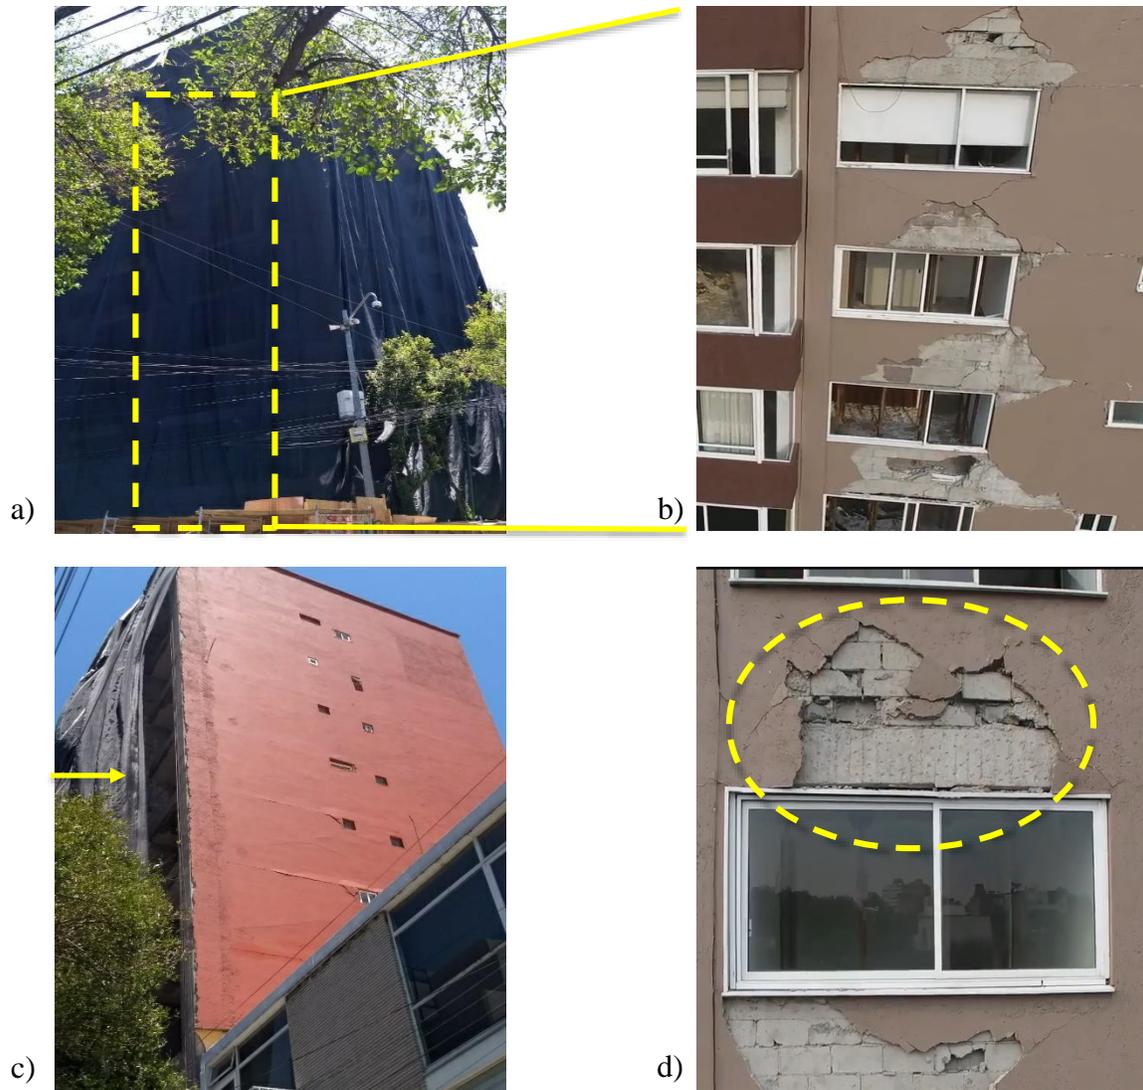
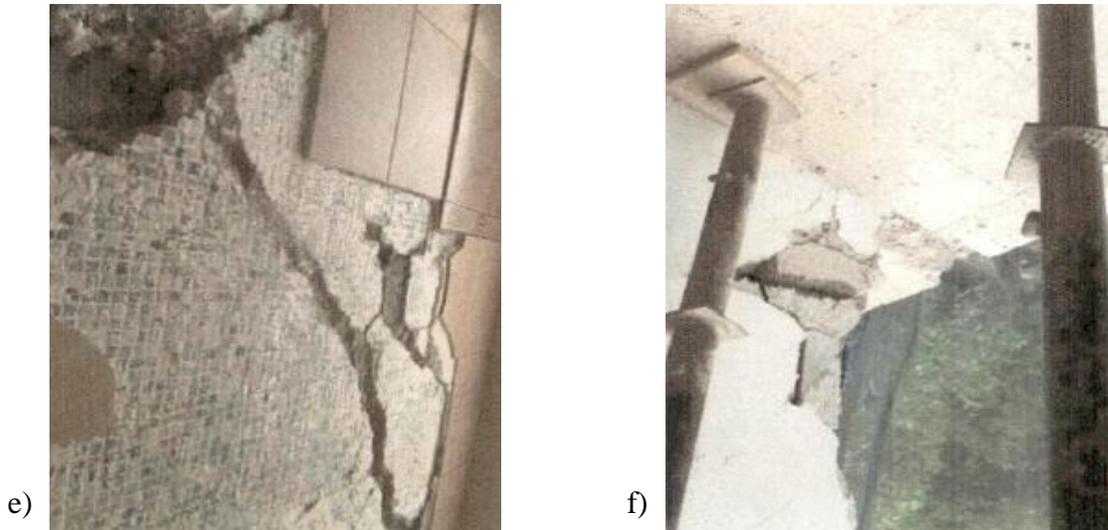
Figura 4.14. Descripción de daños en edificio CUA-59 – Riesgo Alto: a) vista frontal exterior de la estructura cubierta con una malla, b) acercamiento a la vista exterior de la estructura antes de ser cubierta con la malla donde se pueden observar daños en muros y acabados ([Edificios de México]. (2018, febrero 16). Dañado Edificio Cozumel, #19S | www.edemx.com [Archivo de video]. Obtenido de: <https://bit.ly/2MZrEKb>), c) vista lateral del edificio la cual se encontraba sin muros, d) detalles en el acabado y muros frontales ([Edificios de México]. (2018, febrero 16). Dañado Edificio Cozumel, #19S | www.edemx.com [Archivo de video]. Obtenido de: <https://bit.ly/2MZrEKb>), e) daños en muros interiores y f) daños en muros interiores se muestra el apuntalamiento (2018) (Imagen obtenida de: <https://bit.ly/2CSbYbA>).

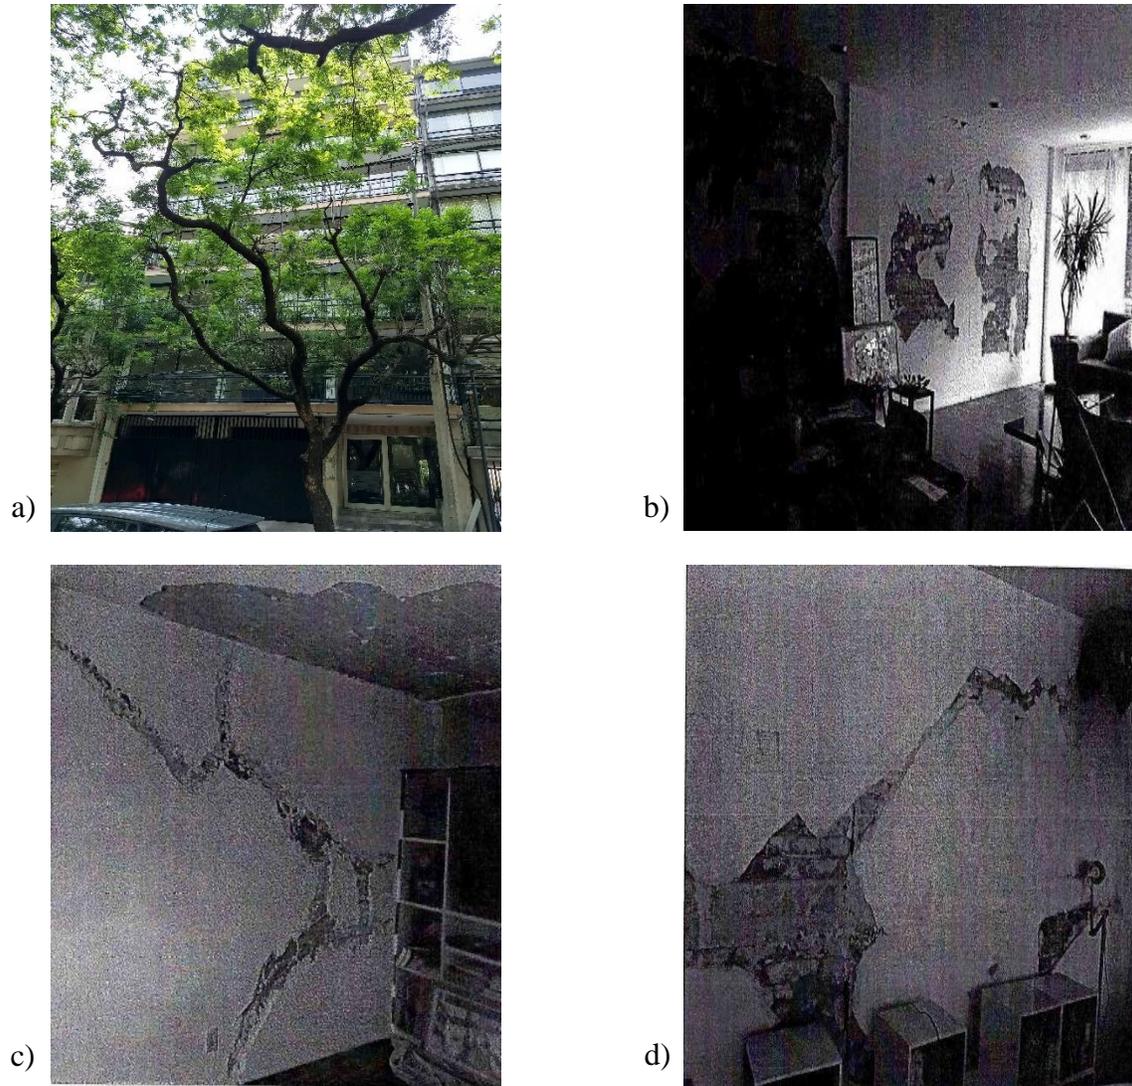
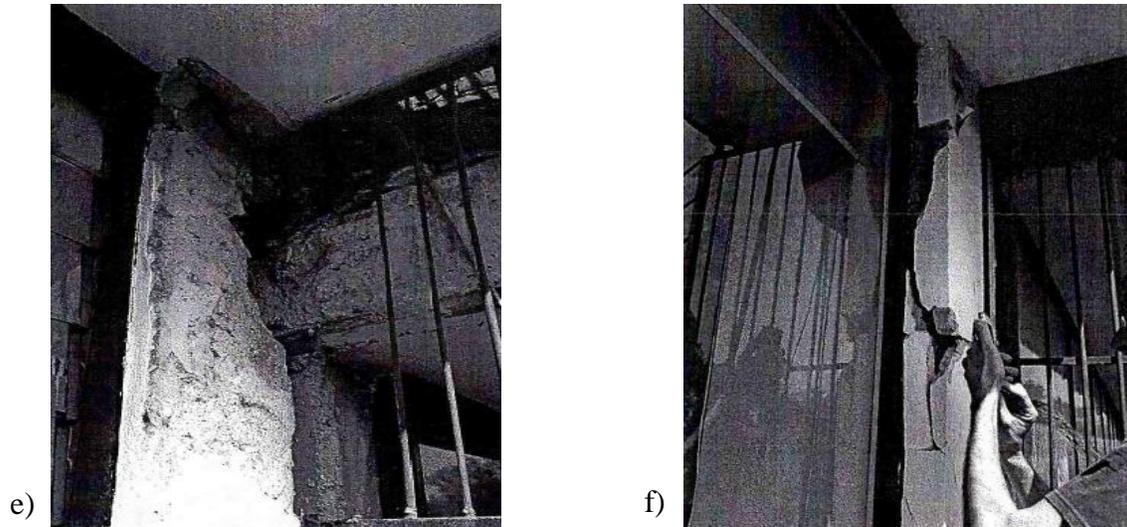
Figura 4.15. Descripción de daños en edificio CUA-135 – Riesgo Alto: a) vista exterior E-W del edificio posterior al sismo, b), desprendimiento de acabados en muro longitudinal en colindancia norte, c) fisuras en muros de colindancia norte en uno de los departamentos (2018) (Imagen obtenida de: <https://bit.ly/2CUlpHB>), d) grietas a 45° en muros divisorios (2018) (Imagen obtenida de: <https://bit.ly/2CUlpHB>), e) columna de concreto dañada por golpeteo de edificio contiguo (2018) (Imagen obtenida de: <https://bit.ly/2CUlpHB>) y f) desprendimiento de recubrimiento en columna de concreto debido a golpeteo del edificio colindante (2018) (Imagen obtenida de: <https://bit.ly/2CUlpHB>).

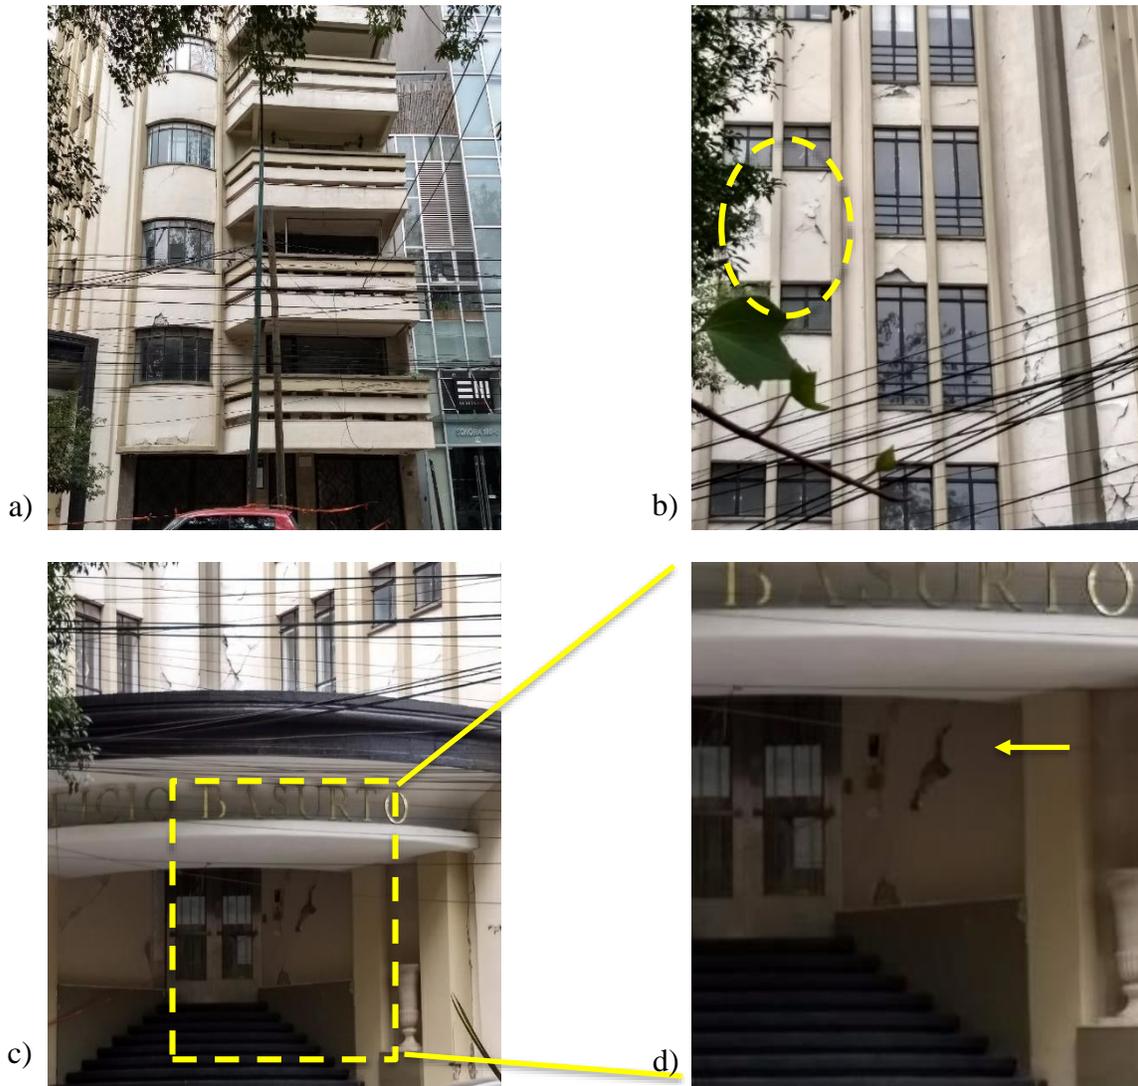
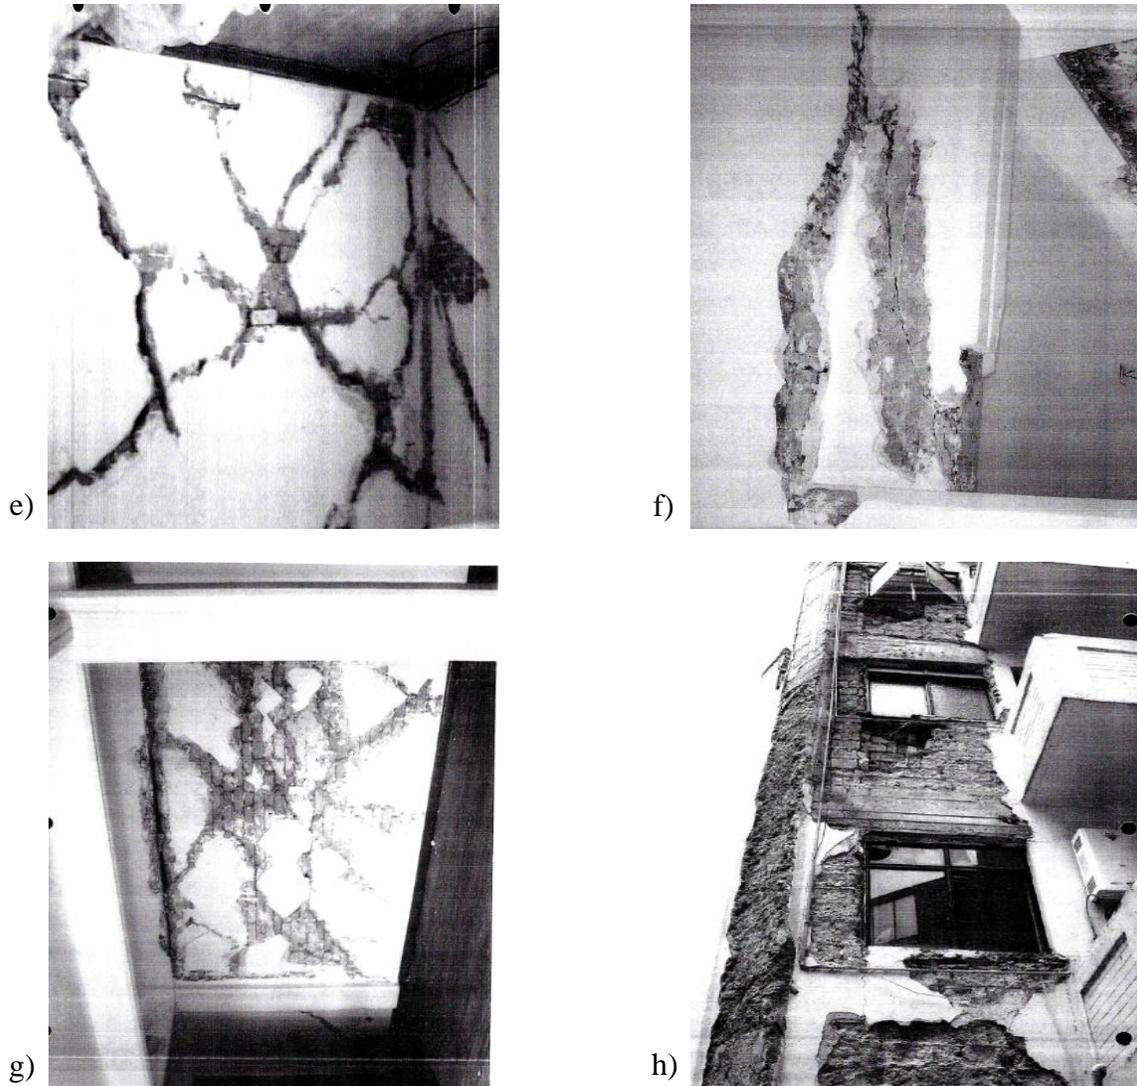
Figura 4.16. Descripción de daños en edificio CUA-136 – Riesgo Alto: a) vista frontal E-W del exterior del edificio, b) daños en muros exteriores frontales, c) daños en muros de la entrada al inmueble, d) detalle de daños en acabados en vista frontal y grietas en diagonal en muros, e) daños en muros interiores del edificio, se observan grietas a 45° (2018) (Imágenes obtenidas de: <https://bit.ly/2x98bkQ>), f) daños en muros interiores con grietas (2018) (Imágenes obtenidas de: <https://bit.ly/2x98bkQ>), g) daños en muros interiores con grietas a 45° (2018) (Imágenes obtenidas de: <https://bit.ly/2x98bkQ>) y h) daños en los muros exteriores del edificio en dirección N-S (2018) (Imágenes obtenidas de: <https://bit.ly/2x98bkQ>).

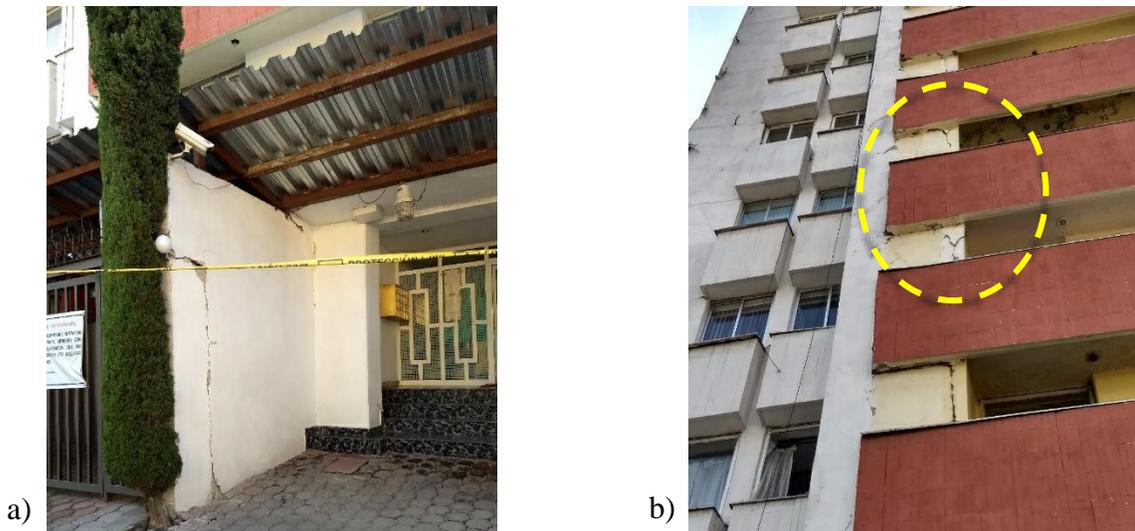
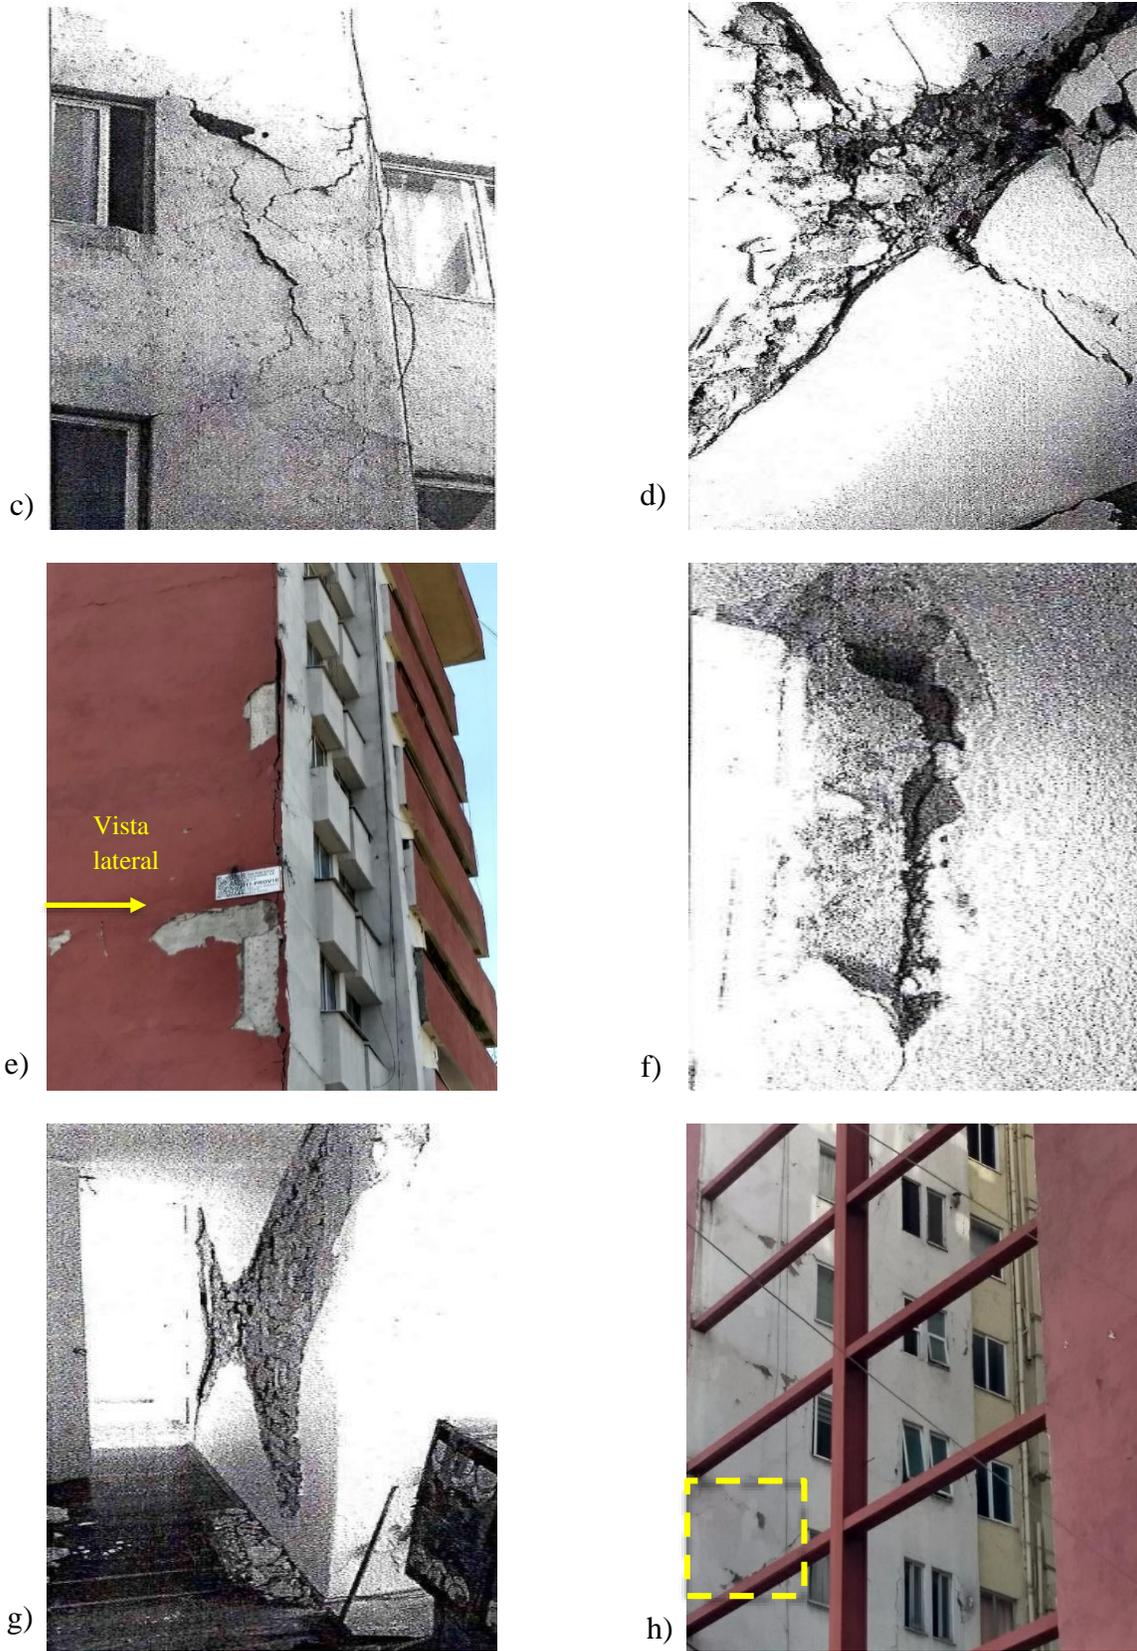
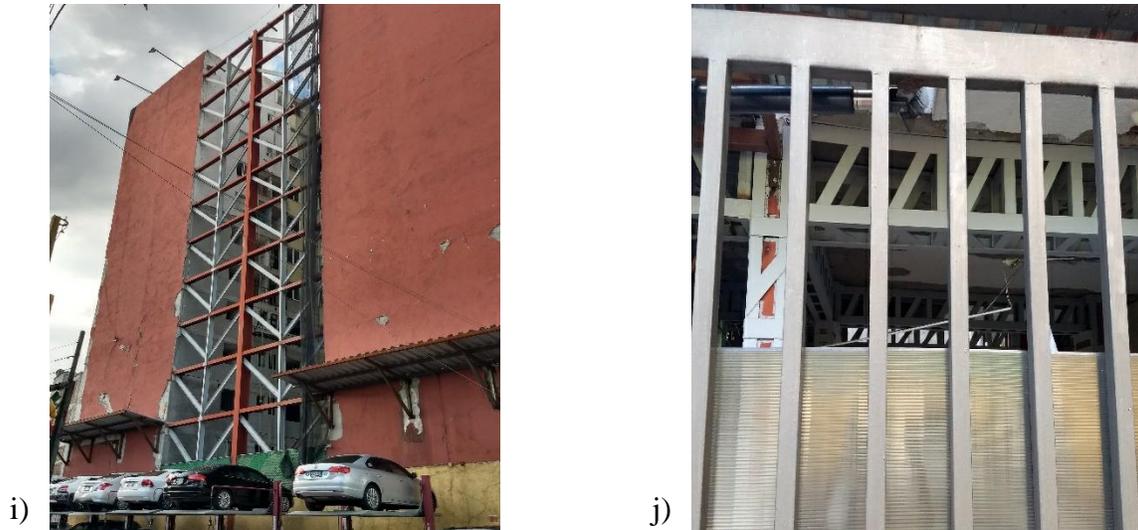
Figura 4.17. Descripción de daños en edificio BJ-42 – Riesgo Medio: a) entrada del edificio con cinta de advertencia, b) daños en muros y acabados observados en vista frontal E-W, c) daños en el interior del edificio (2018) (Imagen obtenida de: <https://bit.ly/2p5aPDP>), d) daño en muro interior (2018) (Imagen obtenida de: <https://bit.ly/2p5aPDP>), e) daños en acabados en vista lateral del edificio dirección N-S, f) daño en columna y desprendimiento del acabado (2018) Imagen obtenida de: <https://bit.ly/2p5aPDP>), g) desprendimiento del acabado en muro al interior del edificio (2018) (Imagen obtenida de: <https://bit.ly/2p5aPDP>), h) daños en muros de torre contigua, i) colocación de contraventeos entre las dos torres, vista N-S y j) visualización de colocación de acero de refuerzo en la planta baja, dirección E-W.

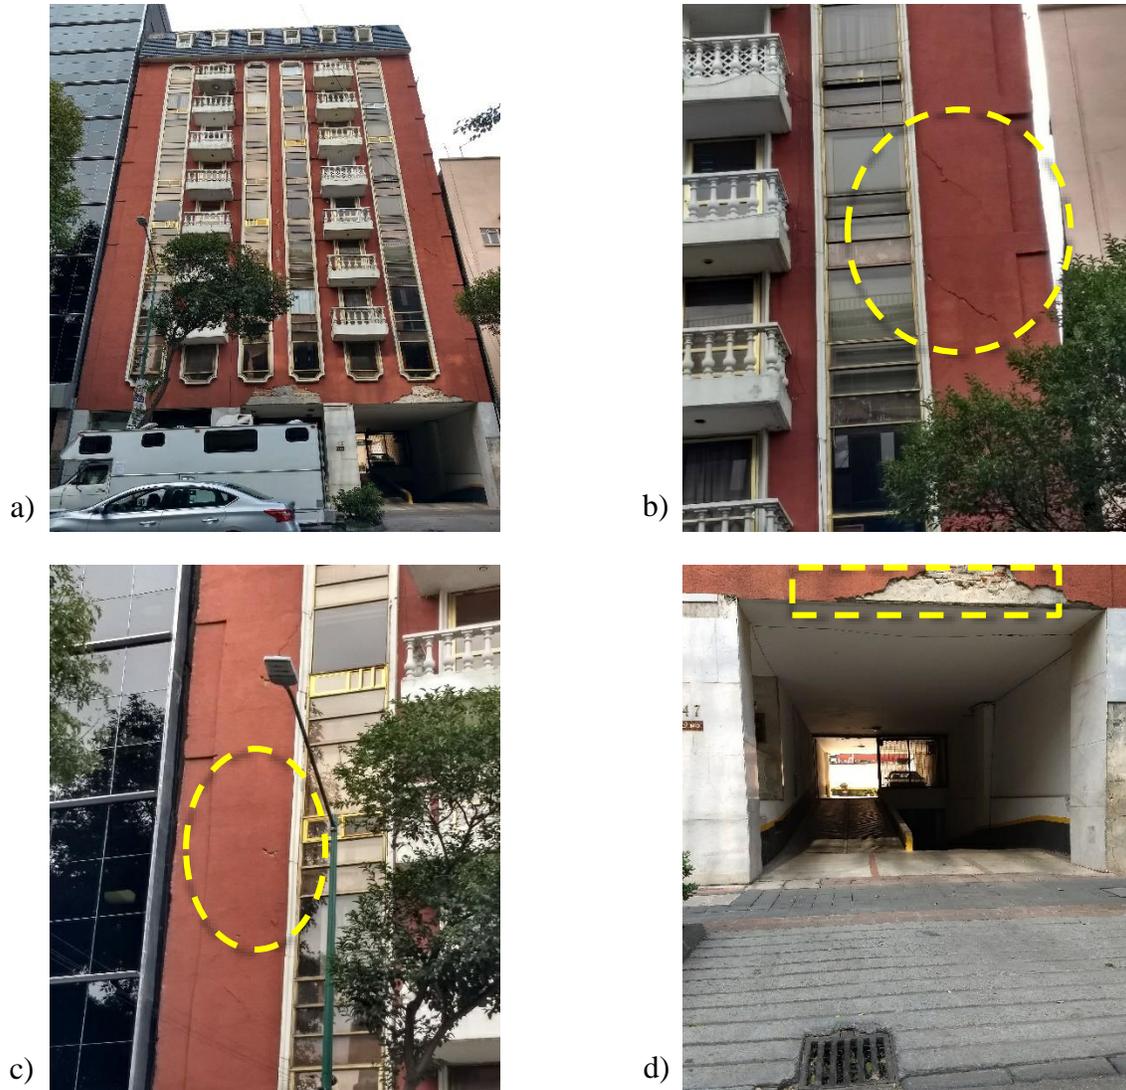
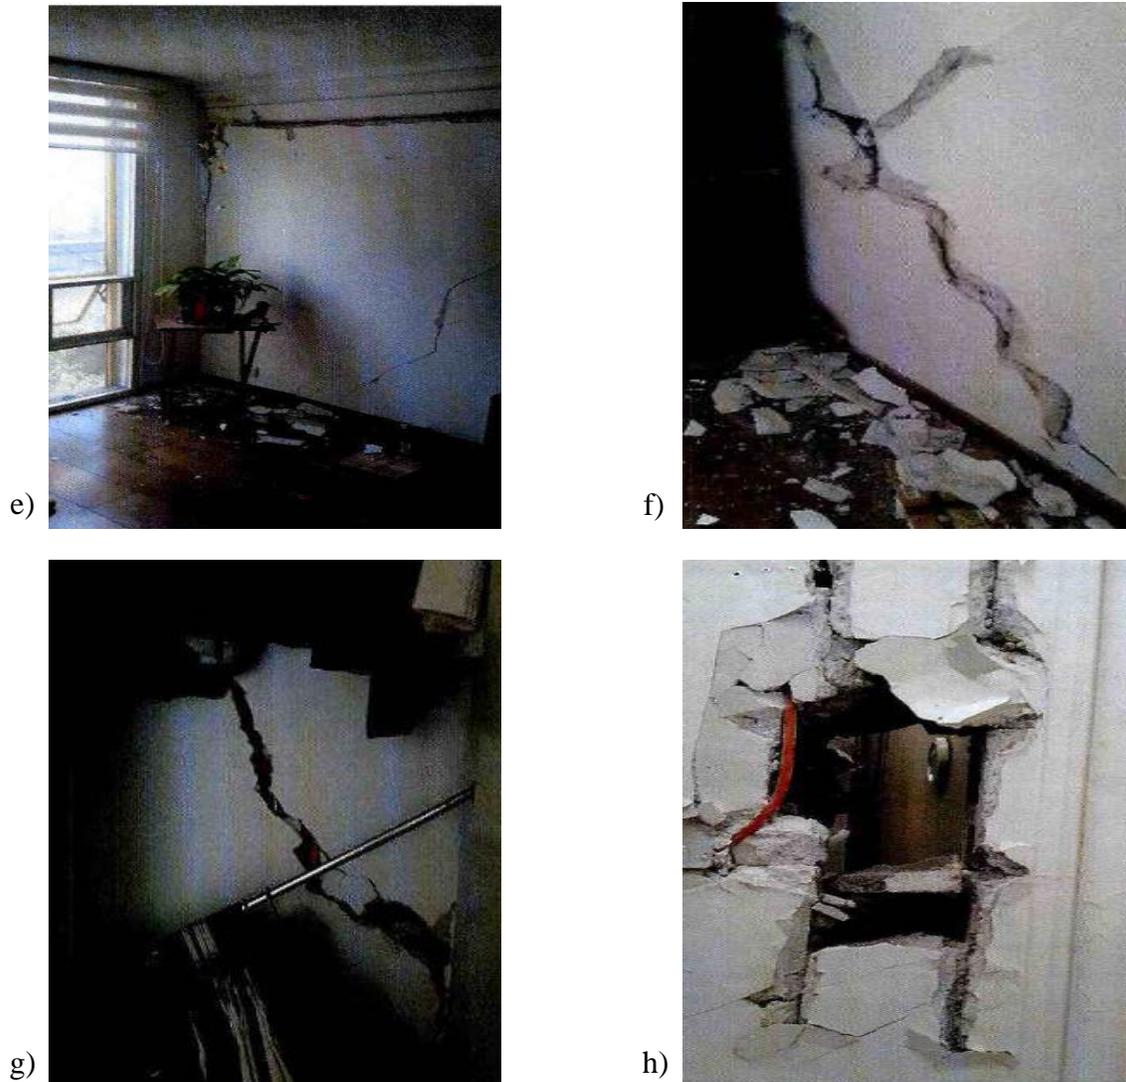
Figura 4.18. Descripción de daños en edificio CUA-202 – Riesgo Alto: a) vista E-W del exterior del edificio, posterior al sismo, b) daños en muros observados en la vista frontal, c) daños en acabados en vista lateral del edificio, d) daños en los acabados de la entrada del estacionamiento, e) daño en muro con grieta a 45° (2018) (Imagen obtenida de: <https://bit.ly/2x8mshW>), f) grieta a 45° en muro interior (2018) (Imagen obtenida de: <https://bit.ly/2x8mshW>), g) daños en muros divisorios (2018) (Imagen obtenida de: <https://bit.ly/2x8mshW>) y h) desprendimiento de acabado en muro divisorio (2018) (Imagen obtenida de: <https://bit.ly/2x8mshW>).

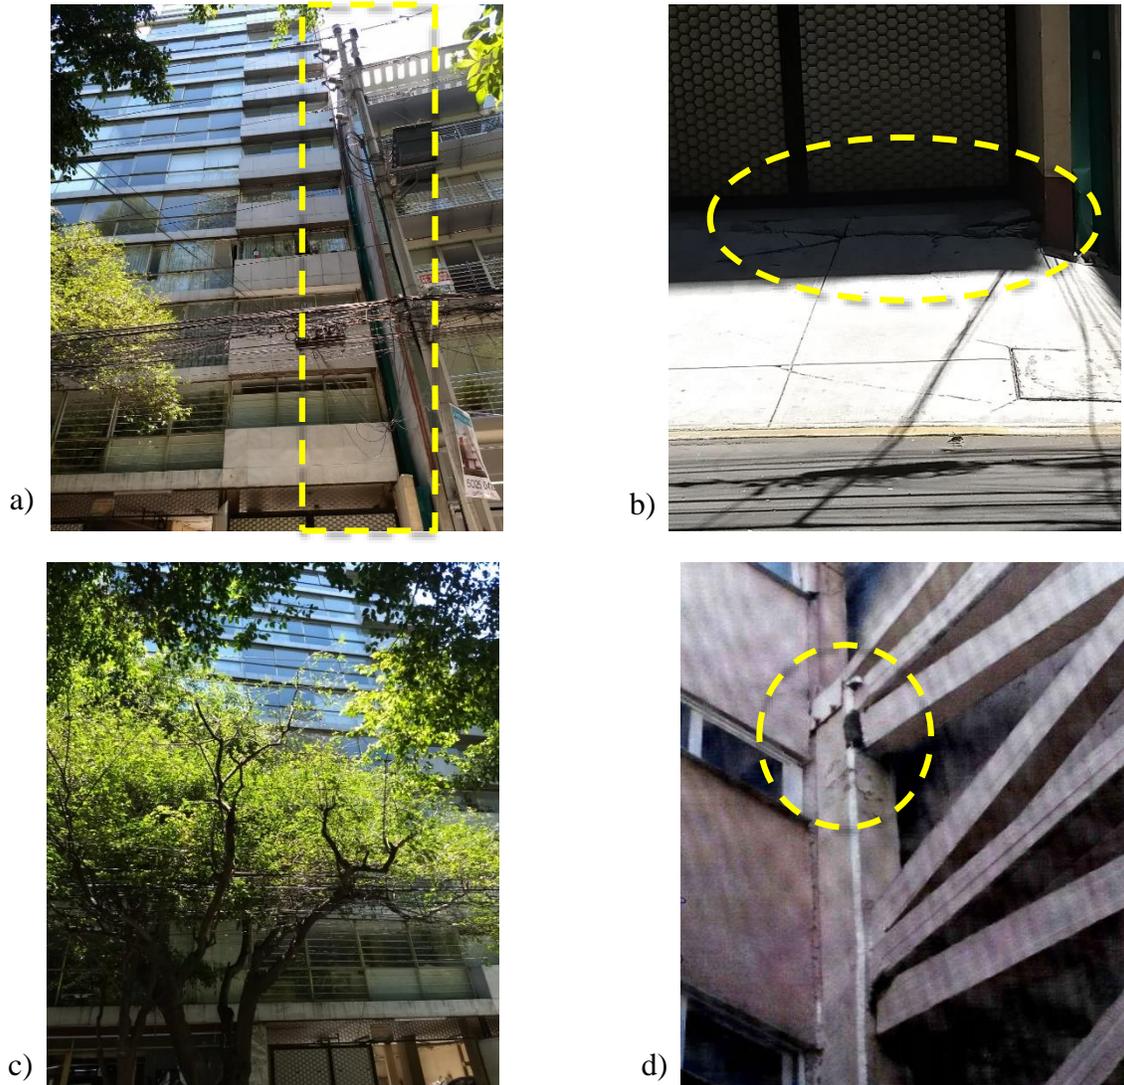
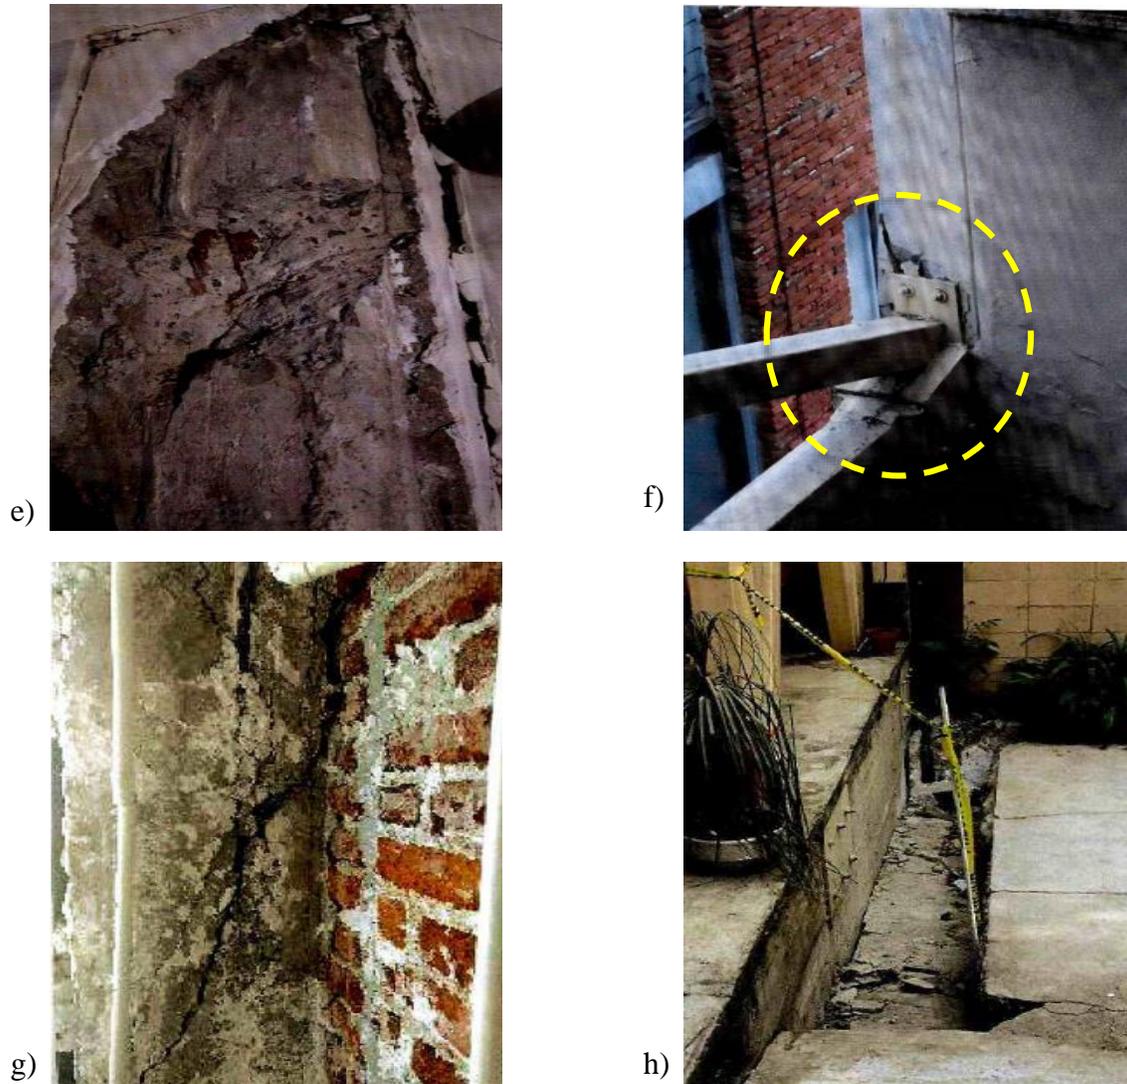
Figura 4.19. Descripción de daños en edificio CUA-19 – Demolición: a) vista exterior N-S del edificio después del sismo, donde se pudo observar el desplome que presentó el inmueble, b) detalle del exterior del edificio donde se pudieron observar daños en rampa de entrada, c) vista frontal N-S del edificio posterior al sismo, d) desprendimiento del elemento del contraventeo observado desde el interior del edificio (2018) (Imagen obtenida de: <https://bit.ly/2OiSHBA>), e) falla en columna y desprendimiento del acabado (2018) (Imagen obtenida de: <https://bit.ly/2OiSHBA>), f) falla de conexión del contraventeo (2018) (Imagen obtenida de: <https://bit.ly/2OiSHBA>), g) vista del daño en columna de uno de los departamentos (2018) (Imagen obtenida de: <https://bit.ly/2OiSHBA>) y h) vista del asentamiento de la losa de estacionamiento en la frontera con la cimentación del edificio (2018) (Imagen obtenida de: <https://bit.ly/2OiSHBA>).

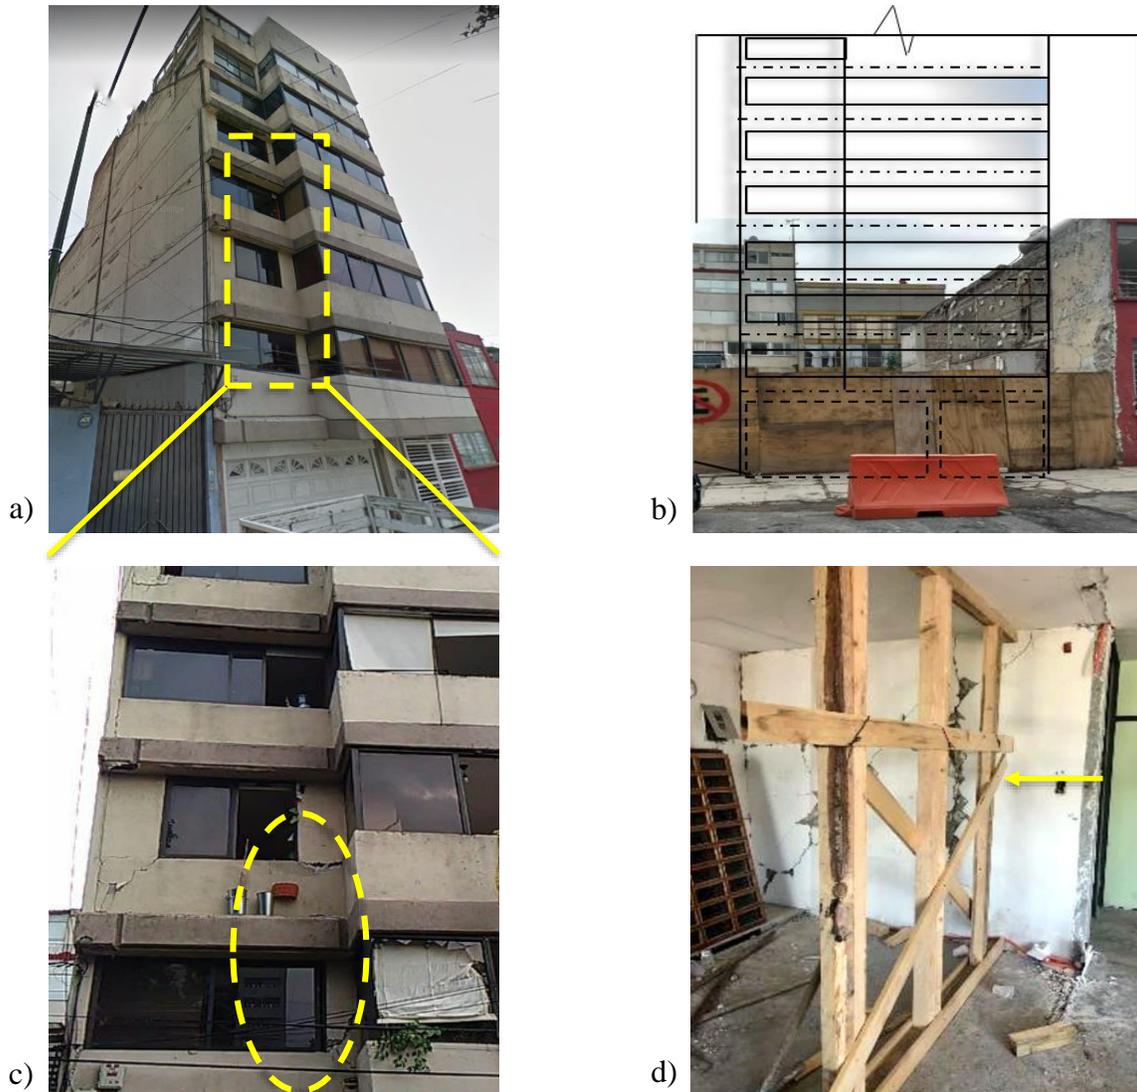
Figura 4.20. Descripción de daños en edificio CUA-142 – Demolición: a) Vista frontal E-W del edificio antes del sismo, b) Vista actual después del sismo y posterior a la demolición, c) Daños en columnas y ventanas rotas observados en la vista frontal, previo a la demolición. (Colonia Roma Sur. (24, septiembre, 2017). ¡Vecinos mucha PRECAUCIÓN! Edificio Nautla XX. Con daño estructural ya catalogado para derribar. [Tuit]. Recuperado de: <https://bit.ly/2OwFmVJ>) y d) Daños en el interior del edificio después del sismo y previo a la demolición, se observa apuntalamiento. (Obras CDMX. (30, mayo, 2018). En Nautla

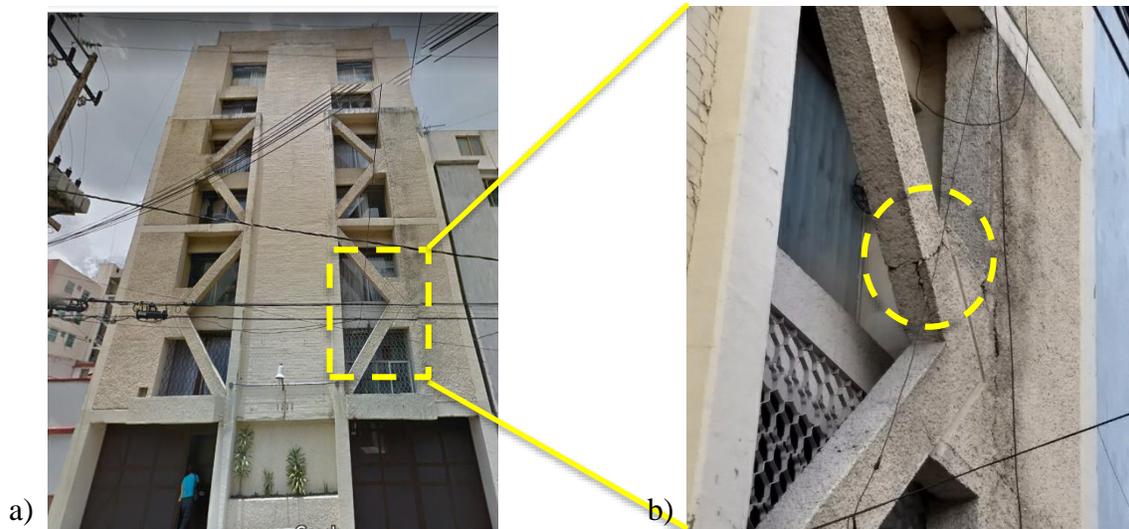
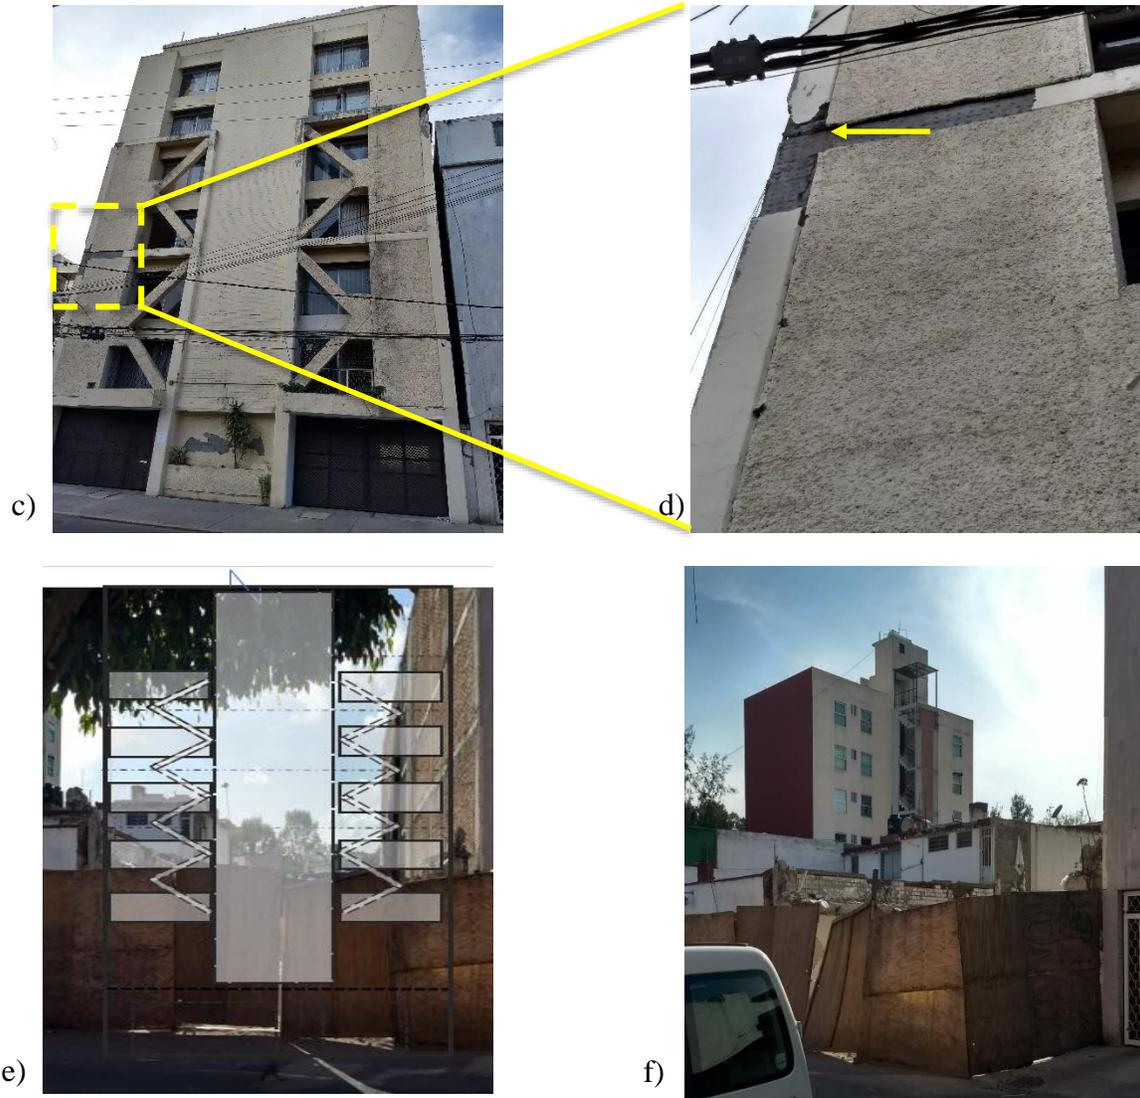
Figura 4.21. Descripción de daños en edificio BJ-33 – Demolición: a) vista frontal E-W del edificio obtenida del “Street view” antes del sismo, b) daños en contraventeo del segundo nivel observados en el

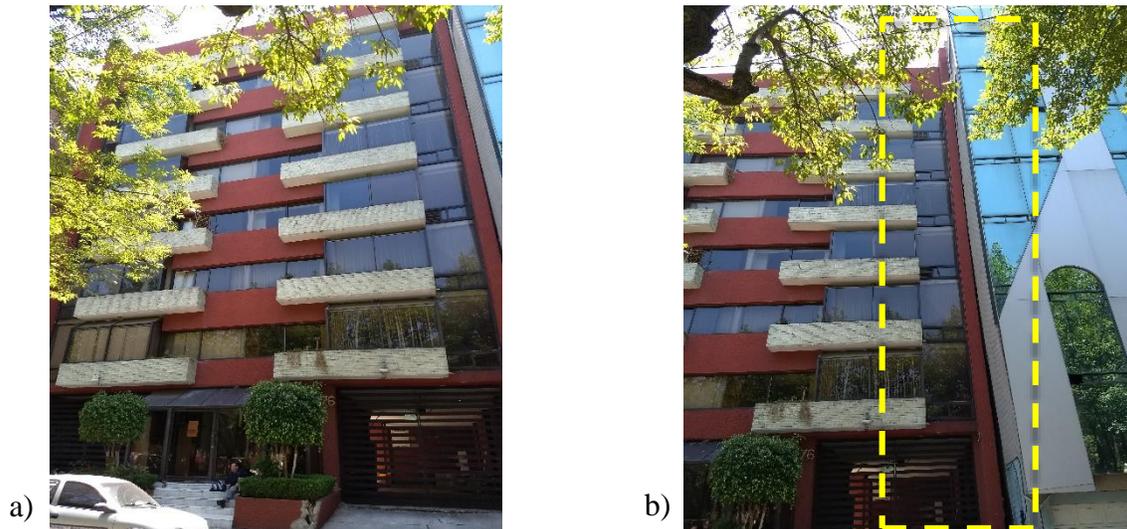
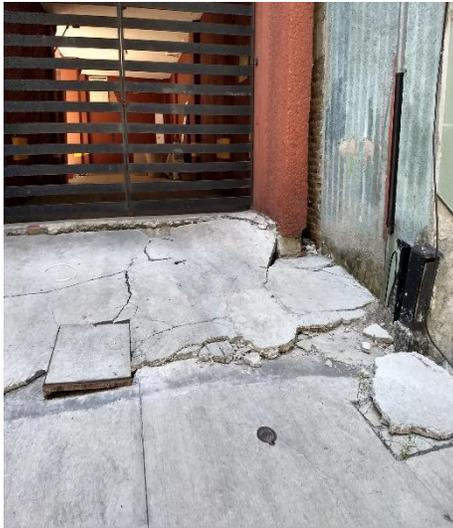
Figura 4.22. Descripción de daños en edificio COY-12 – Demolición: a) vista frontal E-W del exterior del edificio posterior al sismo, b) vista del edificio E-W donde se observa desplome y posible golpeteo con edificio colindante, c) daños observados en la rampa de entrada al estacionamiento, d) daños observados en la entrada del edificio, e) fisuras en muros interiores (2018) (Imagen obtenida de: <https://bit.ly/2N9LzLo>) y f) desprendimiento del acabado en columnas (2018) (Imagen obtenida de: <https://bit.ly/2N9LzLo>)

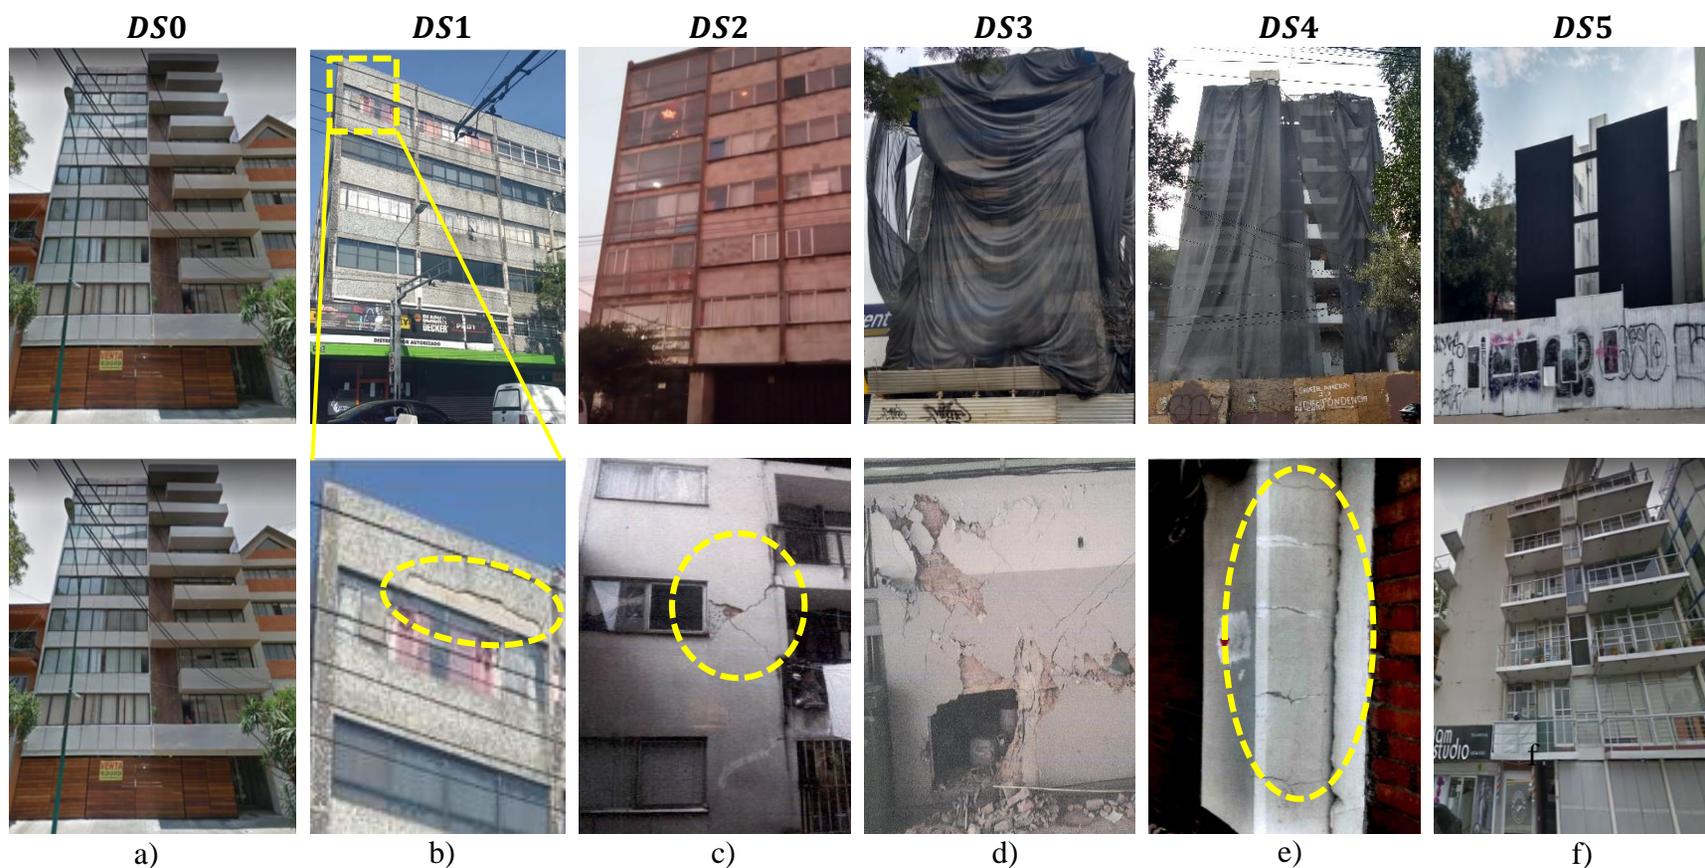
Figura A.1. Ilustración de los niveles de daño clasificados a partir de los efectos del sismo para la Muestra 1: a) *DS0* - Edificio BJ-25 no presentó ningún daño por lo que se observa su antes y después prácticamente igual, b) *DS1* - Edificio VC-05 no presentó ningún daño a gran escala, a excepción del desprendimiento del acabado en la fachada y en el área de las escaleras y algunas fisuras en sus muros, c) *DS2* - Edificio CUA-31 no presentó daño estructural, aunque se observaron fisuras y grietas en forma de “X” en varios de sus muros de carga, d) *DS3* - Edificio CUA-35 el muro del estacionamiento presentó severo daño, así como grietas en muros, travesaños y columnas principales en los primeros tres niveles, e) *DS4* - Edificio BJ-23 presentó un desplome del inmueble que excede los límites permisibles, además, se observó daño severo en sus elementos estructurales y f) *DS5* - Edificio BJ-84 colapsó durante el evento sísmico, como evidencia se muestra la figura del lugar vacío y la vista del edificio antes del sismo.

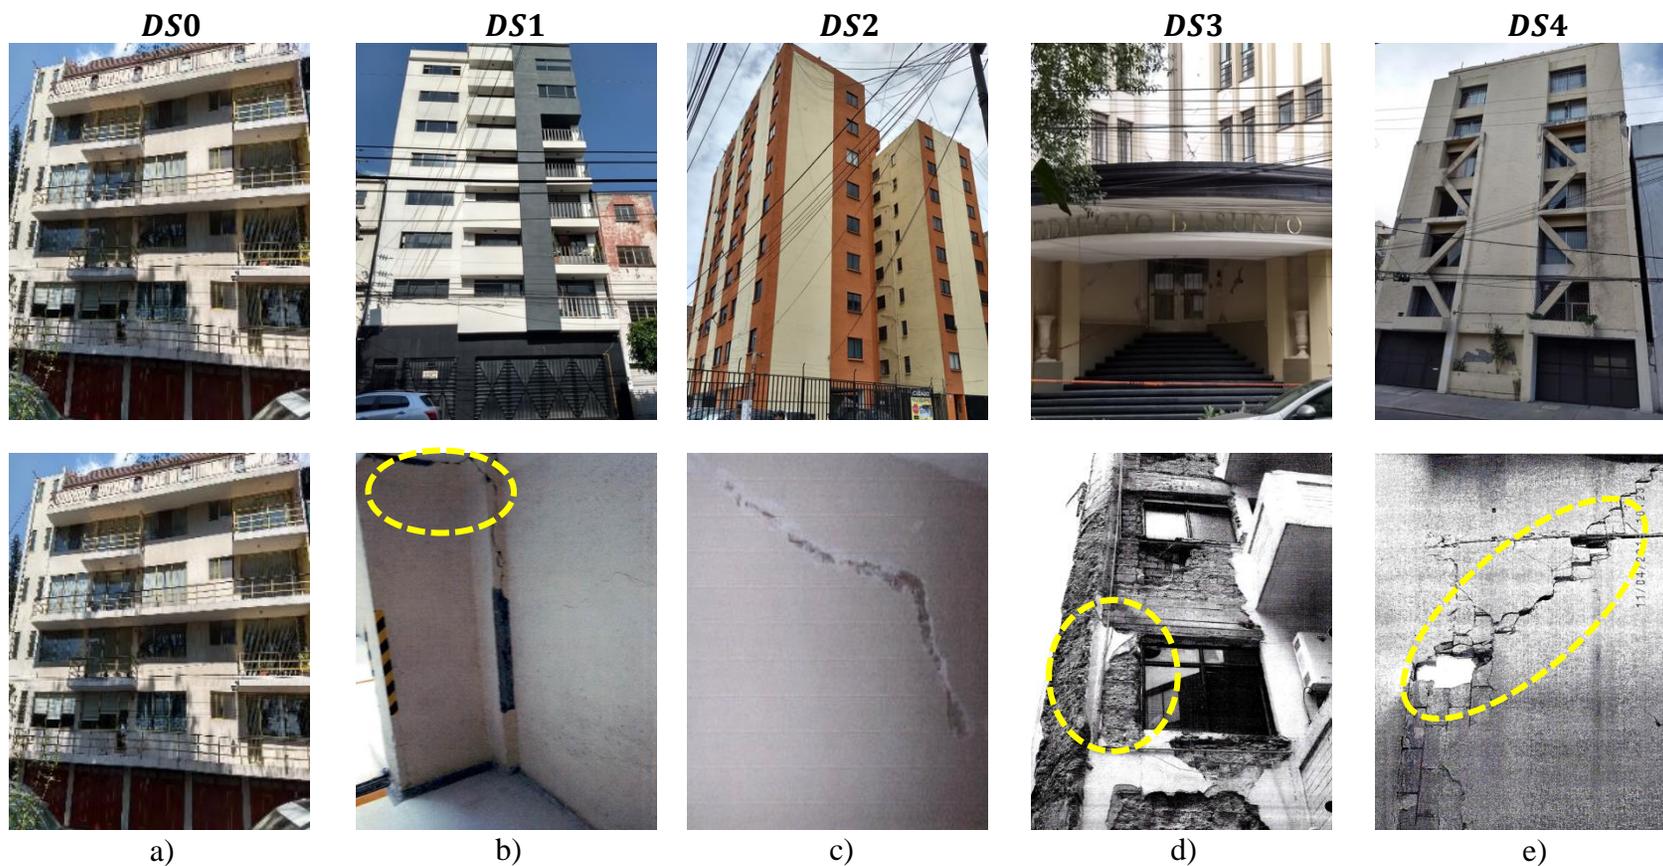
Figura B.1. Ilustración de los niveles de daño clasificados a partir de los efectos del sismo para la Muestra 2: a) *DS0* - Edificio BJ-06 no presentó ningún daño por lo que se observa su antes y después prácticamente igual, b) *DS1* - Edificio BJ-04 no presentó ningún daño a gran escala, a excepción algunas fisuras en las uniones de traveses y los muros del estacionamiento, c) *DS2* - Edificio CUA-03 no presentó daño estructural, aunque se observaron grietas en varios de sus muros, d) *DS3* - Edificio CUA-136 presentó grietas en algunas traveses, así como en sus muros diafragma y divisorios, además, mostró un ligero desplome hacia su costado norte y e) *DS4* - Edificio BJ-33 tuvo daños en gran cantidad de columnas de la planta baja, fracturas en la mayoría de sus muros de rigidez y divisorios, desprendimiento de los contraventeos instalados.
