# **UNIVERSIDAD NACIONAL AUTÓNOMA DE MÉXICO**

## **FRAGMENTACIÓN DE UNA HACIENDA DE BENEFICIO DURANTE LA SEGUNDA MITAD DEL SIGLO XIX, EN EL CENTRO HISTÓRICO DE ZACATECAS. RESTAURACIÓN DE LA CASA DEL COBRE**

Tesis que para optar por el grado de  
Maestro en Arquitectura

**JUAN CARLOS DURÁN OVALLE**

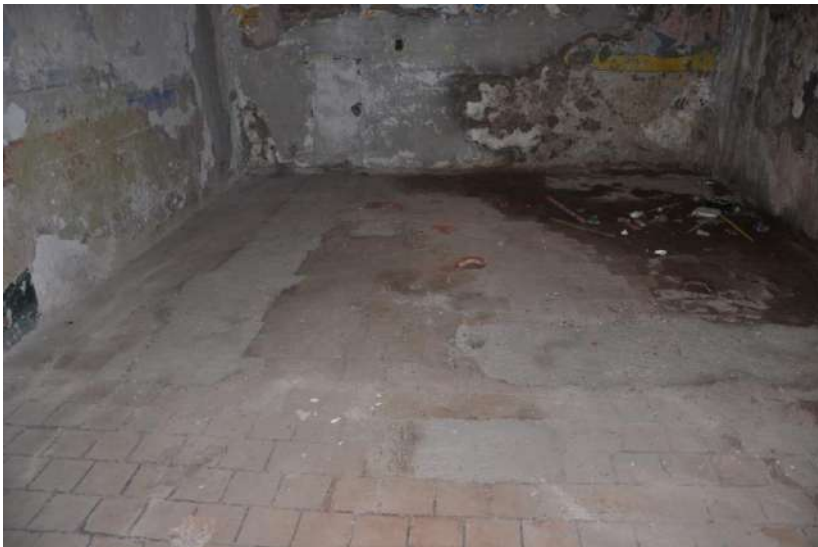
- Pérdida de piezas de piso de piedra
- Pérdida total del acabado
- Residuos de escombros
- Vegetación parásita: musgo
- Vegetación superior: matorrales y arbustos
- Suciedad acumulada: polvo y basura
- Manchas por humedad en piso de piedra
- Pérdida parcial de piso de duela
- Resequedad en partes de piso de duela
- Presencia de guano de paloma
- Pérdida de capacidad estructural con riesgo de colapso

**Ilustración 74** Humedad y residuos sólidos presentes en el caso de estudio.  
Fuente: fotografía propia.

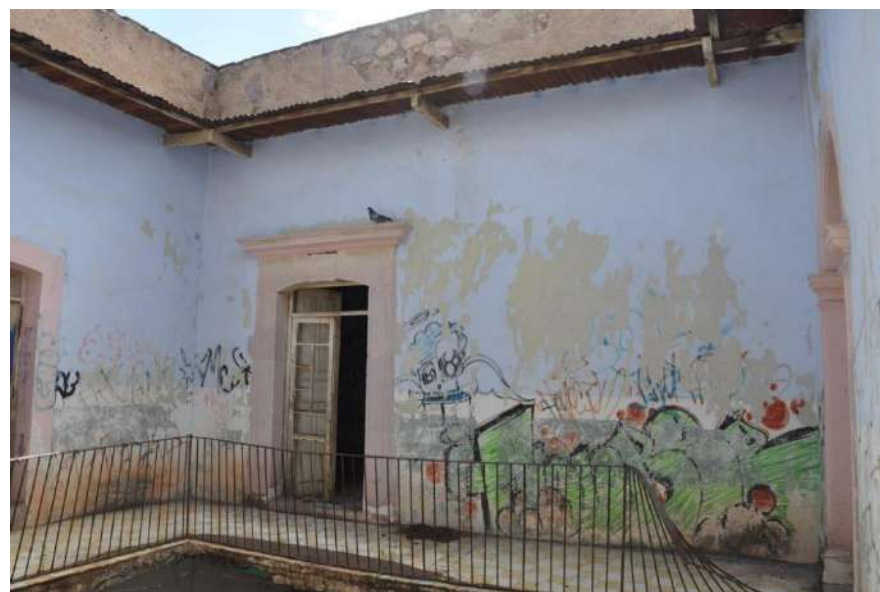
- Pérdida parcial de aplanados cal-arena
- Pérdida parcial de pintura mural
- Pintas vandálicas
- Muros tapiados
- Fisuras en aplanados cal-arena

**Ilustración 75** Pintas vandálicas y pérdida de aplanados presentes en el caso de estudio. Fuente: fotografía propia.

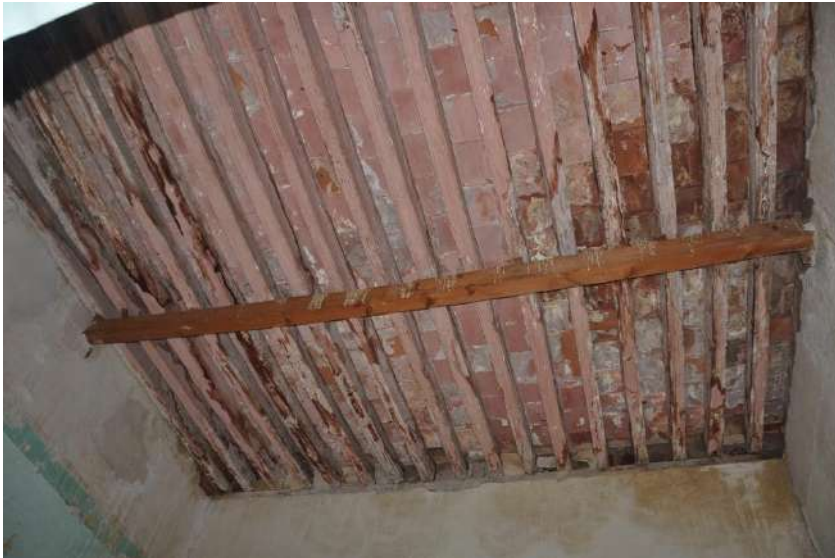
- Presencia de vegetación superior: matorrales/arbustos
- Pérdida parcial de aplanados en yeso
- Vigas de madera resacas
- Pintura vinílica sobre vigas de madera
- Filtraciones de humedad
- Pérdida de piezas de lámina corrugada
- Encharcamientos

**Ilustración 76** Humedad y resequeidad en losa a base de vigas de madera presente en el caso de estudio. Fuente: fotografía propia.

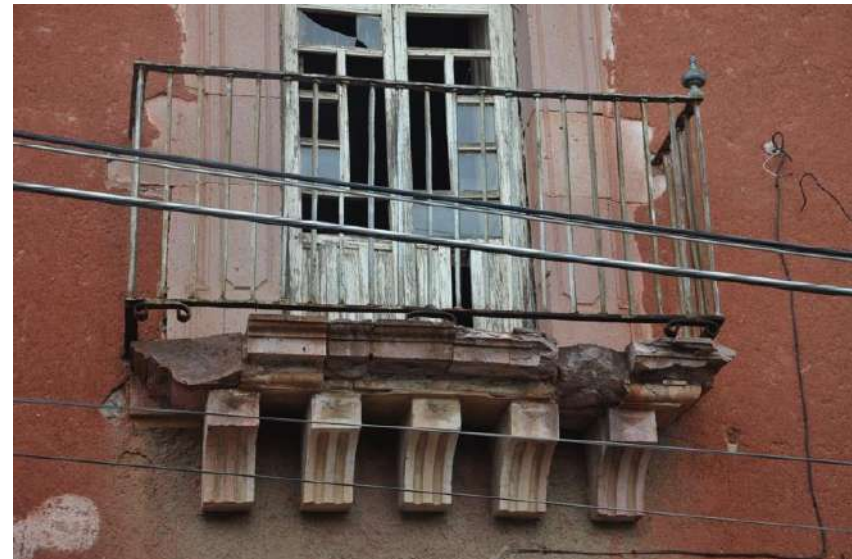
- Fisuras y grietas en elementos de cantera
- Oxidación en barandal y elementos metálicos
- Pérdida parcial de recubrimientos
- Apertura de vanos
- Presencia de vegetación superior: matorrales/arbustos
- Pintas vandálicas
- Letreros sobrepuestos
- Cables y ranuras de instalaciones diversas

**Ilustración 77** Deterioros en elementos ornamentales presentes en el caso de estudio. Fuente: fotografía propia.

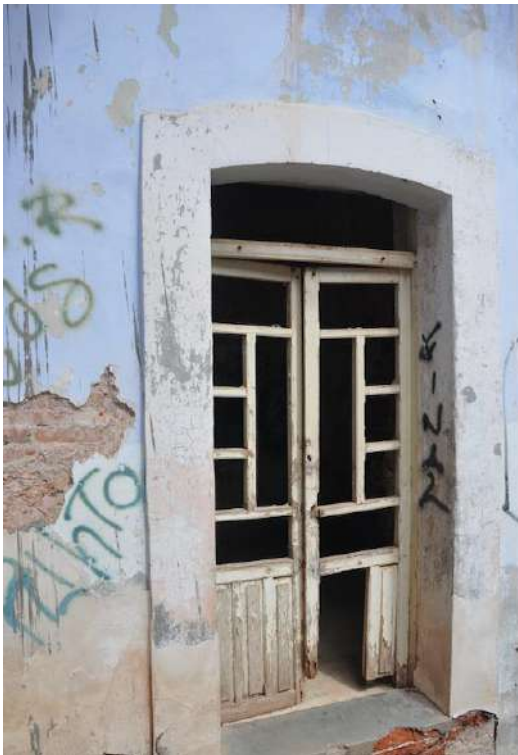
- Pérdida de vidrios
- Daños por humedad
- Daños por resequeidad
- Pérdida de elementos
- Deterioro en pintura

**Ilustración 78** Deterioros en puertas de madera presentes en el caso de estudio.  
Fuente: fotografía propia.

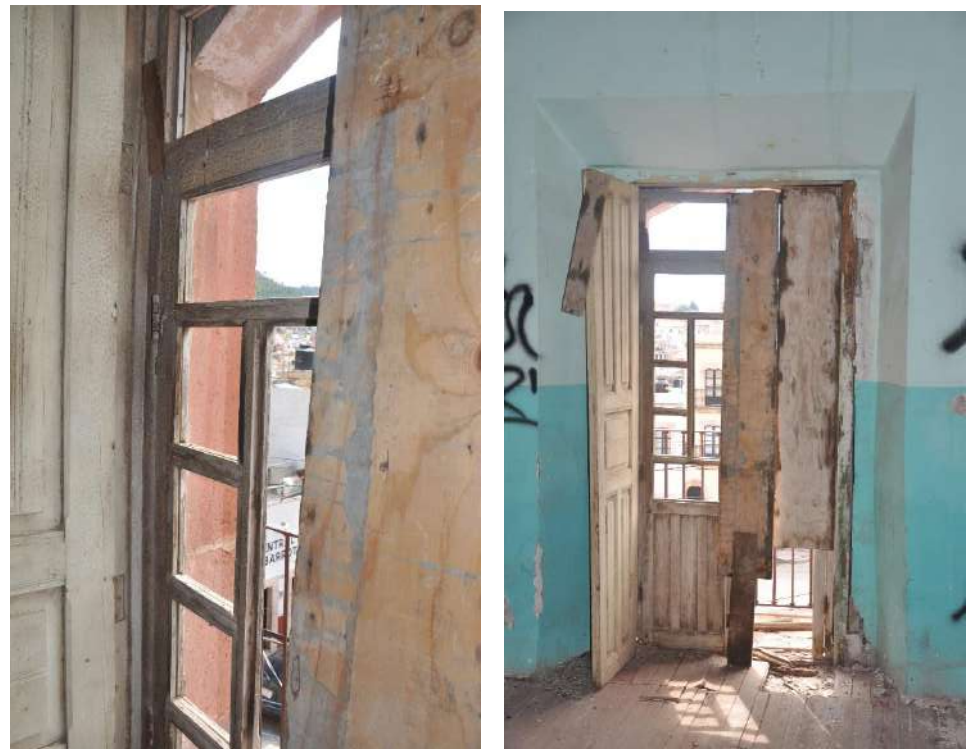
Como se mencionaba anteriormente, la exposición a la intemperie, la falta de mantenimiento, la pérdida de los cristales, aunado a la humedad y los daños por factores biológicos como las polillas, y el guano de paloma propician la mayoría de los deterioros de los elementos de madera representados por las puertas y ventanas del inmueble.

**Ilustración 79 Deterioros en ventanas de madera presentes en el caso de estudio.**  
Fuente: fotografías propia.

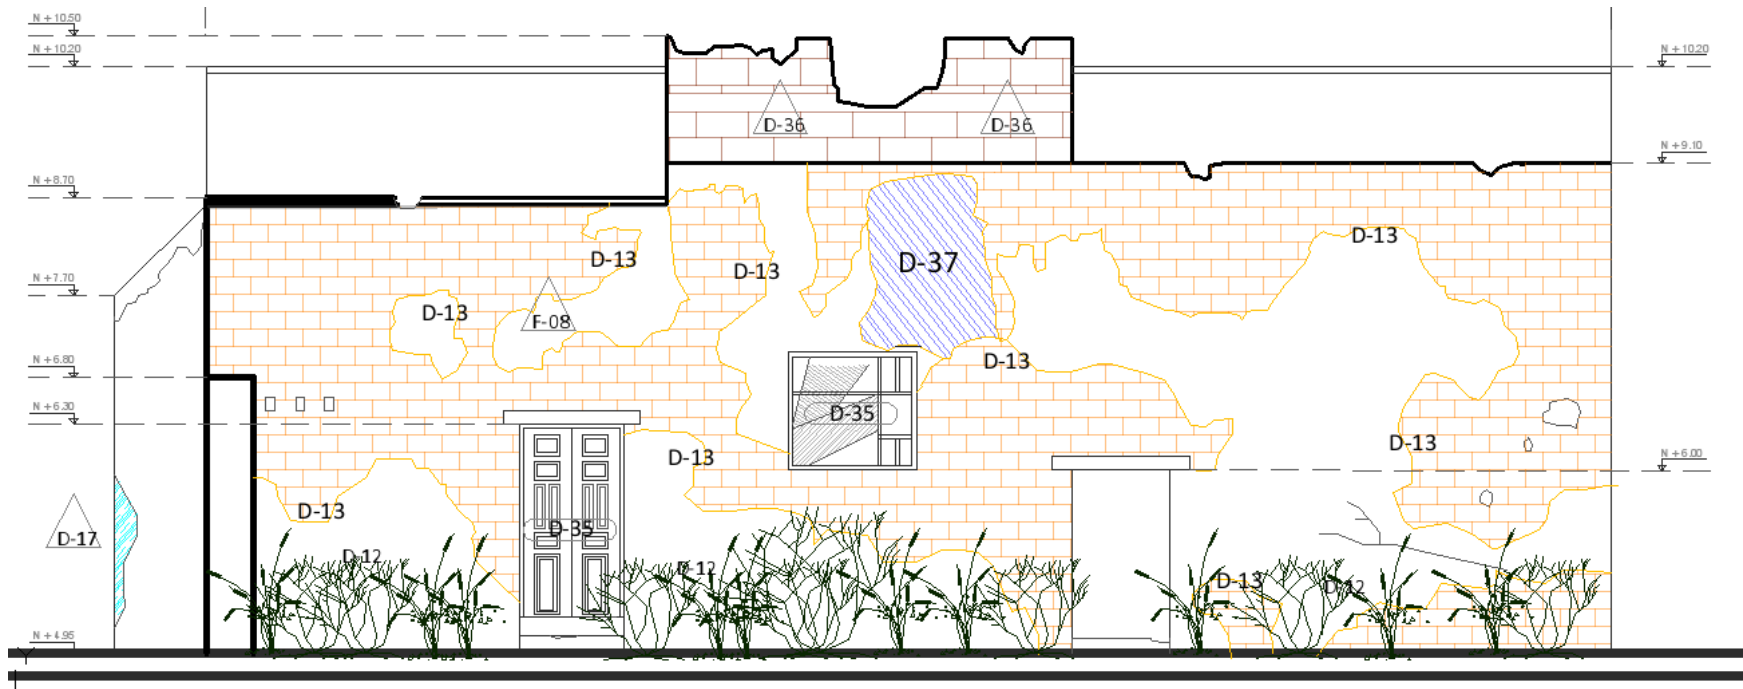
Ilustración 80 Fachada noroeste de la Casa del Cobre con nomenclatura y códigos de los deterioros identificados. Fuente: elaboración propia.

Parte de los deterioros identificados en el inmueble plasmados como ejemplo en este apartado en una de sus fachadas fueron la pérdida parcial de los aplanados por humedad, pintas vandálicas debido a su abandono, fisuras en aplanados, presencia de cables de instalaciones, entre otros.

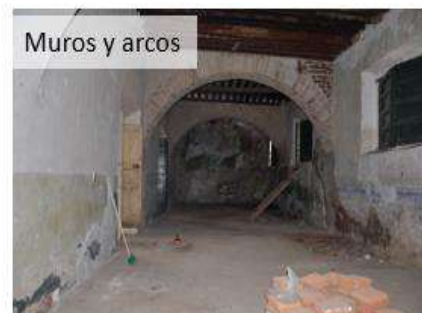
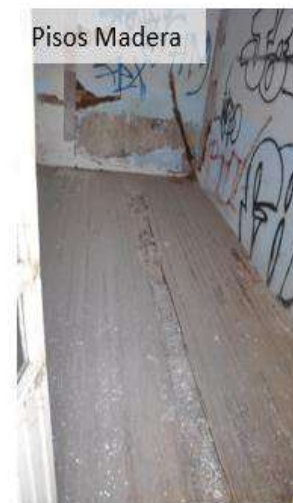
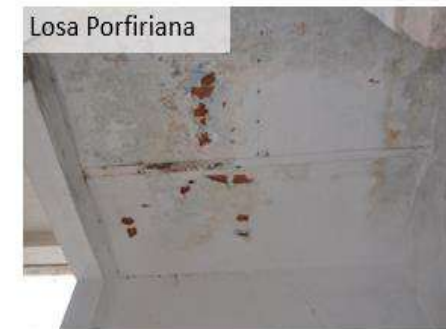
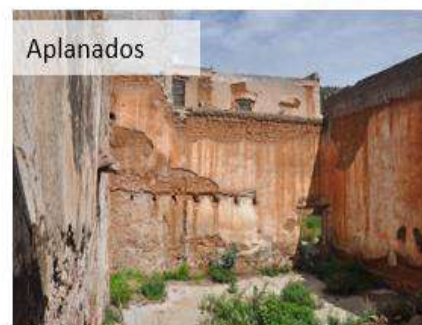
**Ilustración 85 Principales consolidaciones a realizar en caso de estudio.**  
Fuente: elaboración propia.

Una vez que se realizaron las liberaciones del inmueble, se continúa con la consolidación de materiales y elementos que se encuentren dañados, como el caso de los muros de mampostería de piedra, adobe y tabique con aplanados en mal estado, pisos de madera deteriorados y entrepisos y losas con daños estructurales, humedades y efectos de la falta de mantenimiento y la exposición a la intemperie del inmueble. (Ver anexo).

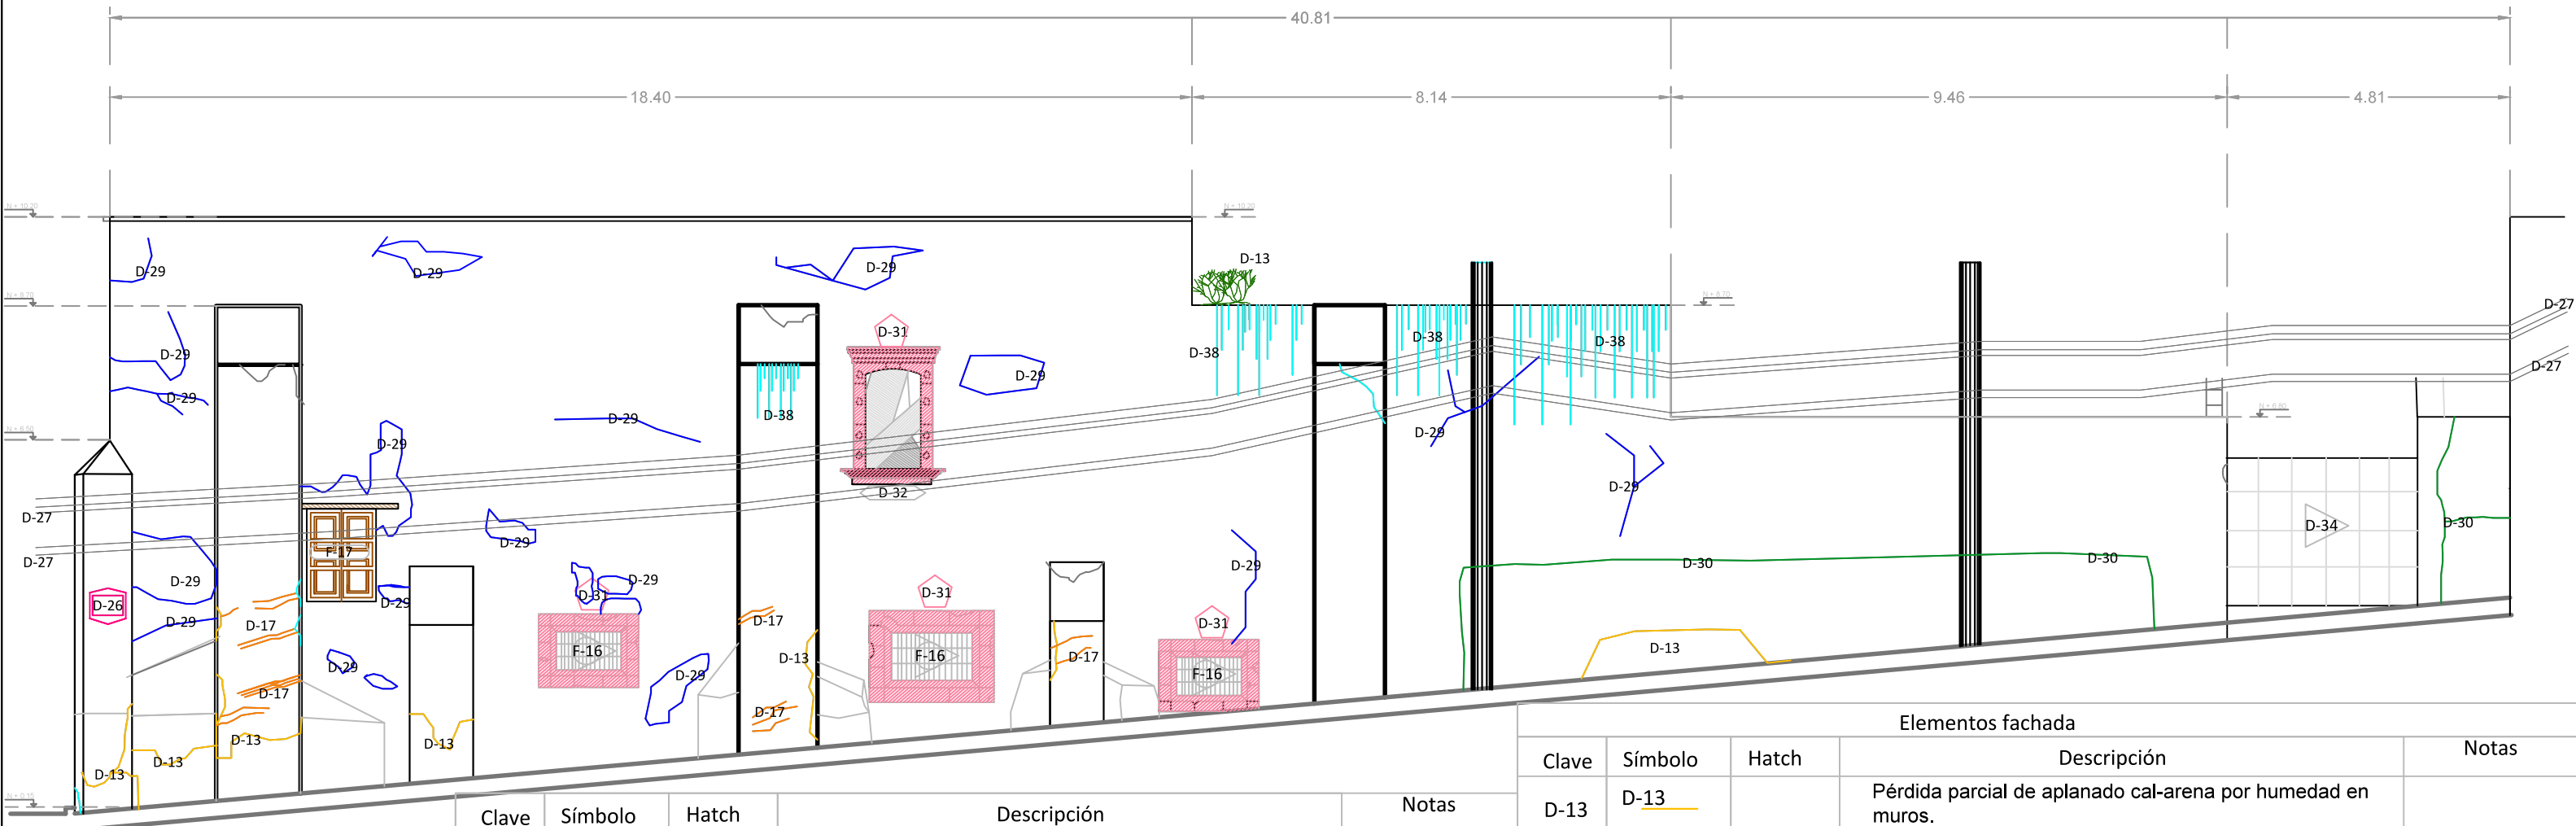
Clave	Símbolo	Hatch	Descripción	Notas
D-31			Fisuras y grietas en jambas y arco de cantera rosa de Zacatecas.	Ver fotos 15 y 16
D-32			Pérdida de pieza de cornisa y ménsulas de cantera rosa de Zacatecas.	
D-34			Óxidación en protecciones de hierro forjado.	En FA_F02 y FA_F03
D-35			Pérdida parcial de elementos y daños por exposición al intemperie de puerta/ventana de madera de pino.	
D-38			Escurrimientos sobre muros de piedra.	
D-12			Presencia de vegetación: matorrales/arbustos.

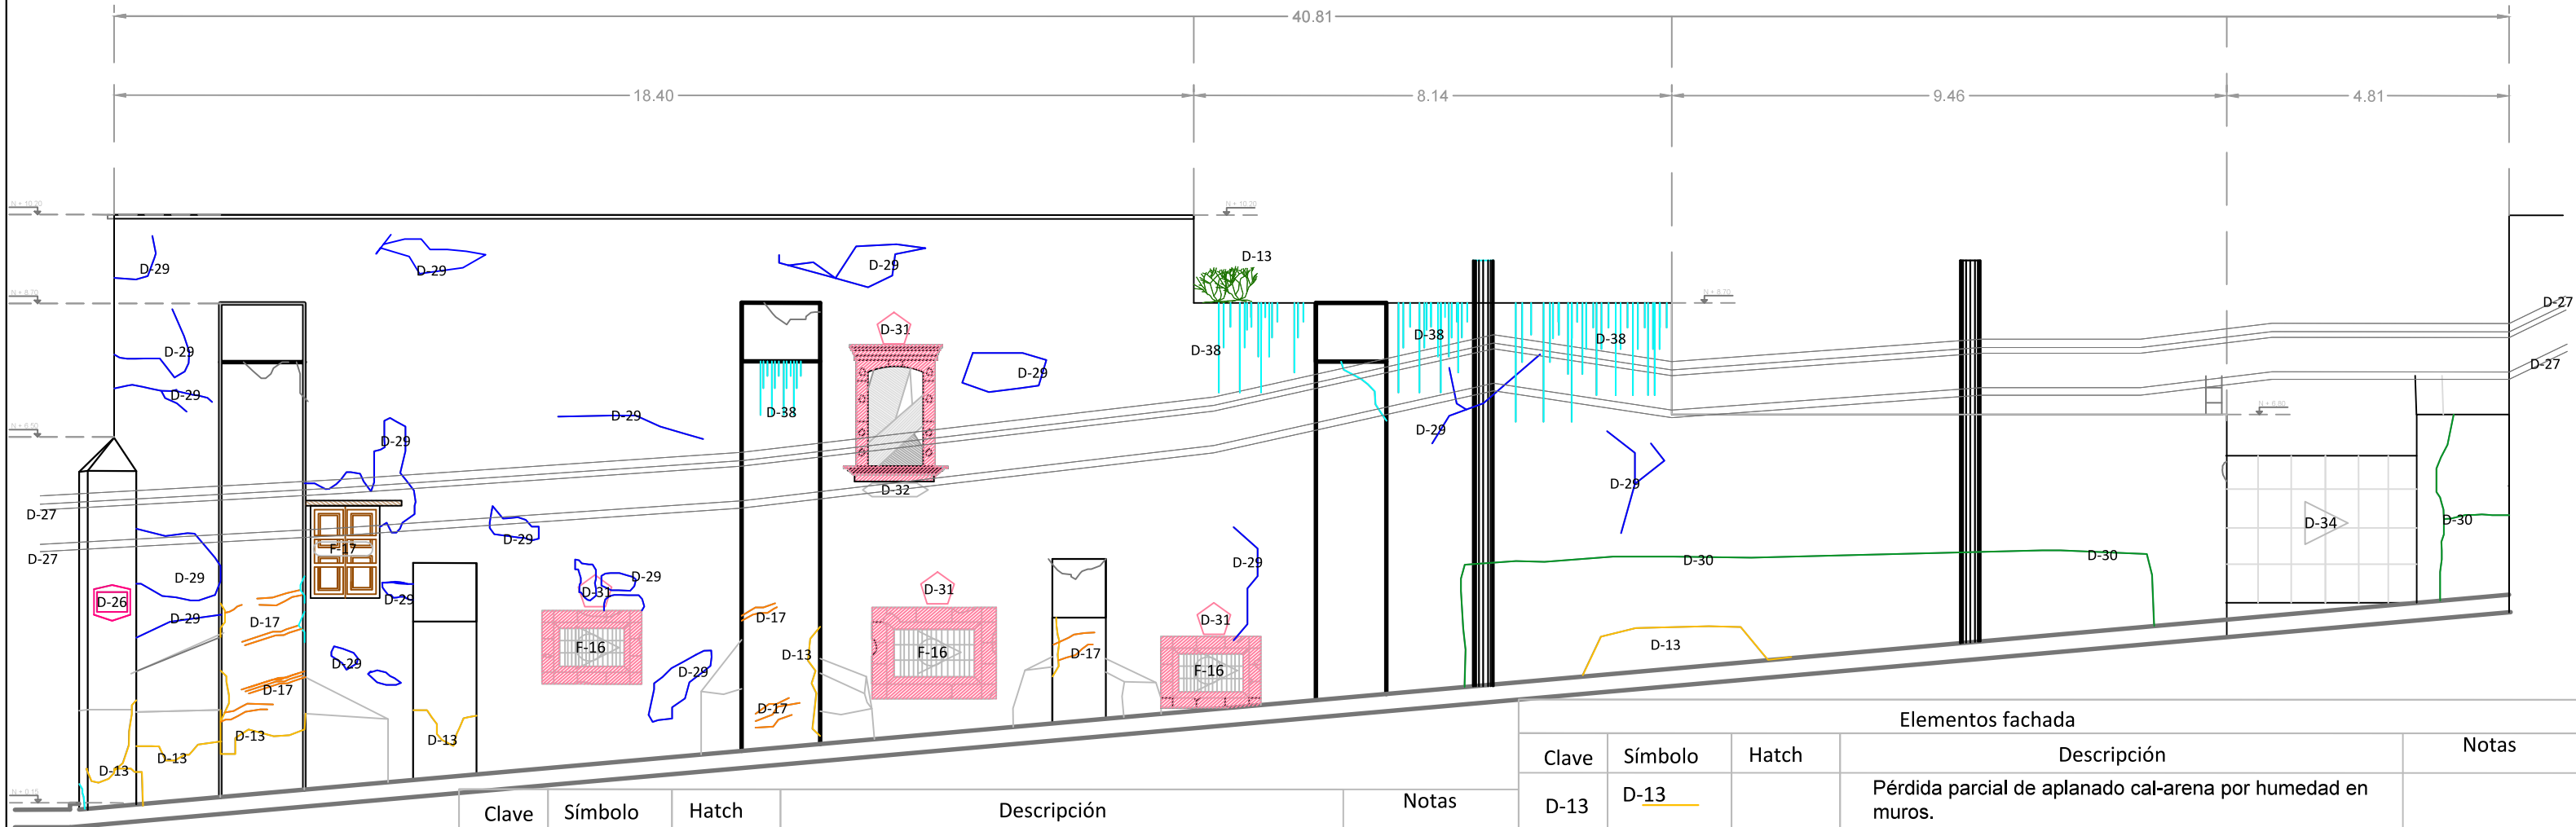
Elementos fachada				
Clave	Símbolo	Hatch	Descripción	Notas
D-13			Pérdida parcial de aplanado cal-arena por humedad en muros.	
D-15			Pintas Vandálicas.	
D-17			Fisuras en piedra y aplanado por circulación de vehículos en el callejón	Ver fotos 15 y 16
D-26			Presencia de letreros sobre muros.	
D-27			Cables de instalaciones eléctricas.	En FA_F02 y FA_F03
D-28			Ranuras en muro por instalaciones.	
D-29			Fisuras en aplanado de muros a base de cal-arena.	
D-30			Aplicación de parche de pintura sobre muro.	
D-31			Fisuras y grietas en jambas y arco de cantera rosa de Zacatecas.	Ver fotos 15 y 16
D-32			Pérdida de pieza de cornisa y ménsulas de cantera rosa de Zacatecas.	
D-34			Óxidación en protecciones de hierro forjado.	En FA_F02 y FA_F03
D-35			Pérdida parcial de elementos y daños por exposición al intemperie de puerta/ventana de madera de pino.	
D-38			Escurrimientos sobre muros de piedra.	
D-12			Presencia de vegetación: matorrales/arbustos.
