**UNIVERSIDAD NACIONAL AUTÓNOMA DE MÉXICO**  
**FACULTAD DE ARQUITECTURA**

**Modificación del espacio público en un conjunto  
habitacional, Caso de estudio: cambio y/o crecimiento  
de la Unidad Habitacional Ejército de Oriente II,  
Iztapalapa, CDMX.**

**TESIS**

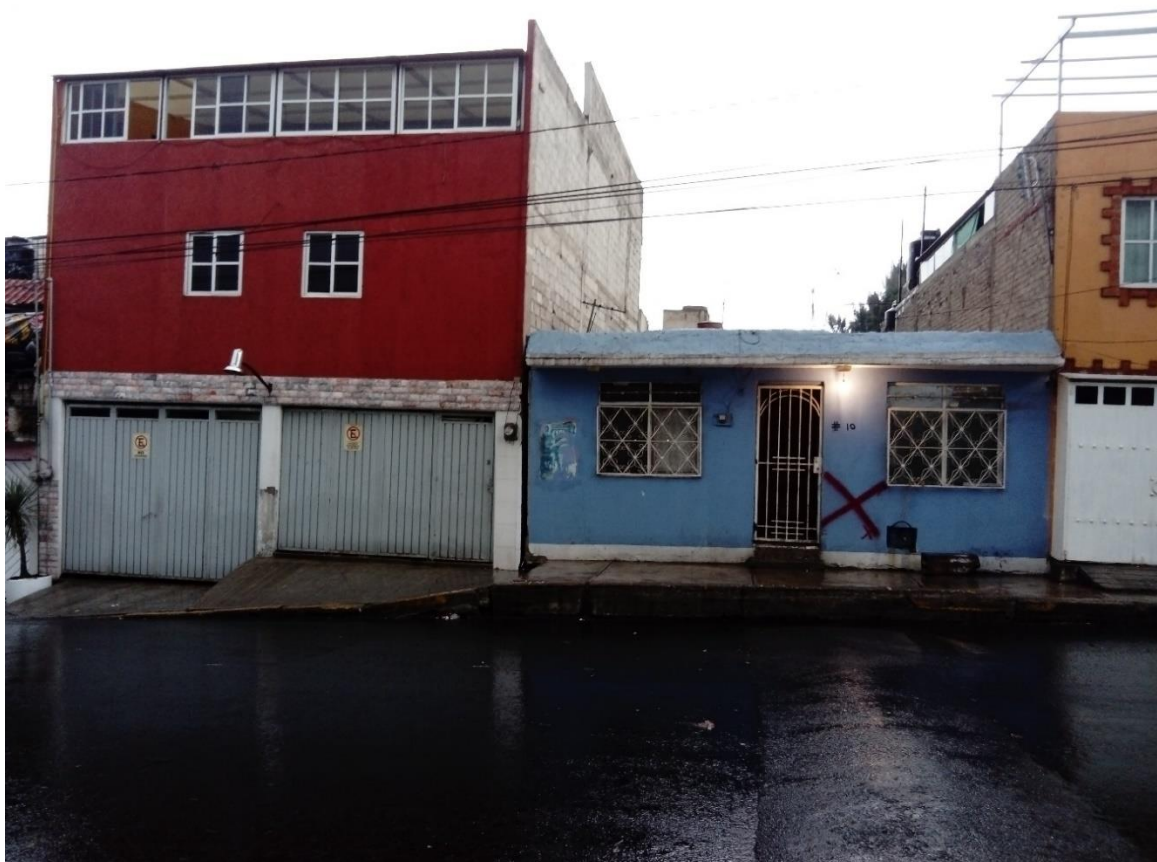
Casa afectada por el sismo de septiembre del 2017. Colinda con una edificación nueva que se ha separado tras este hecho. – Foto propia

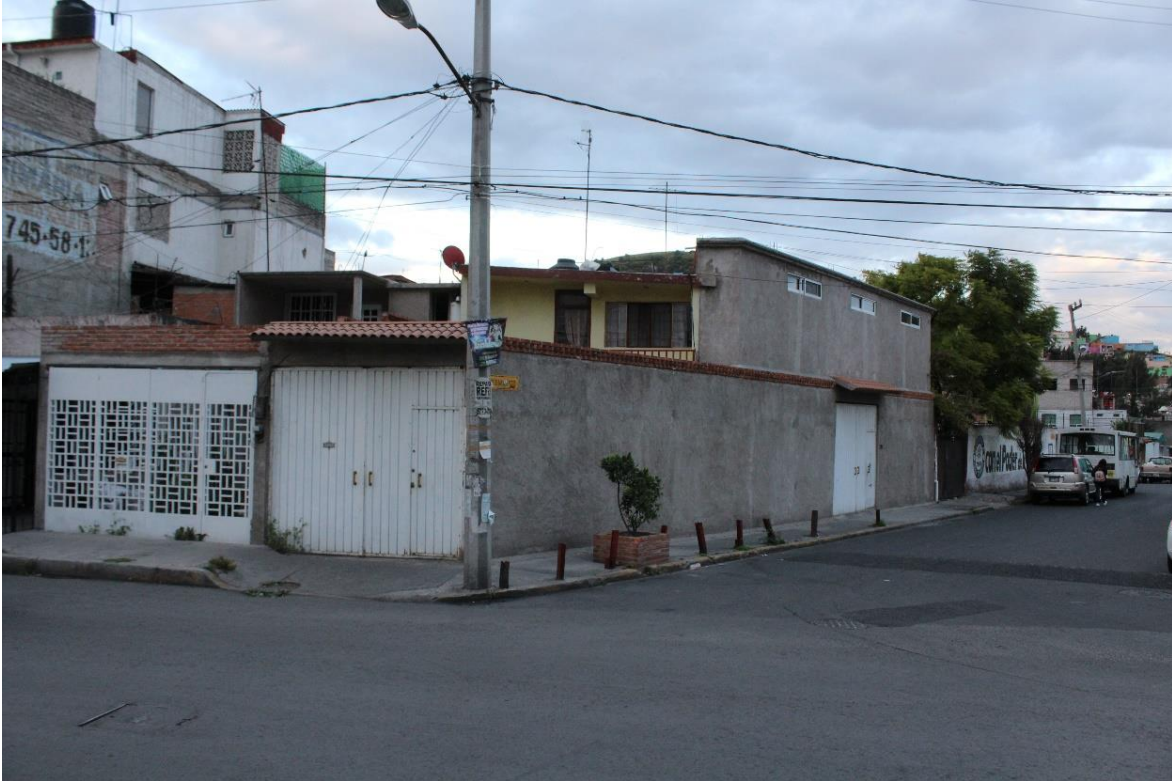
Ampliación y construcción en áreas verdes – Foto propia

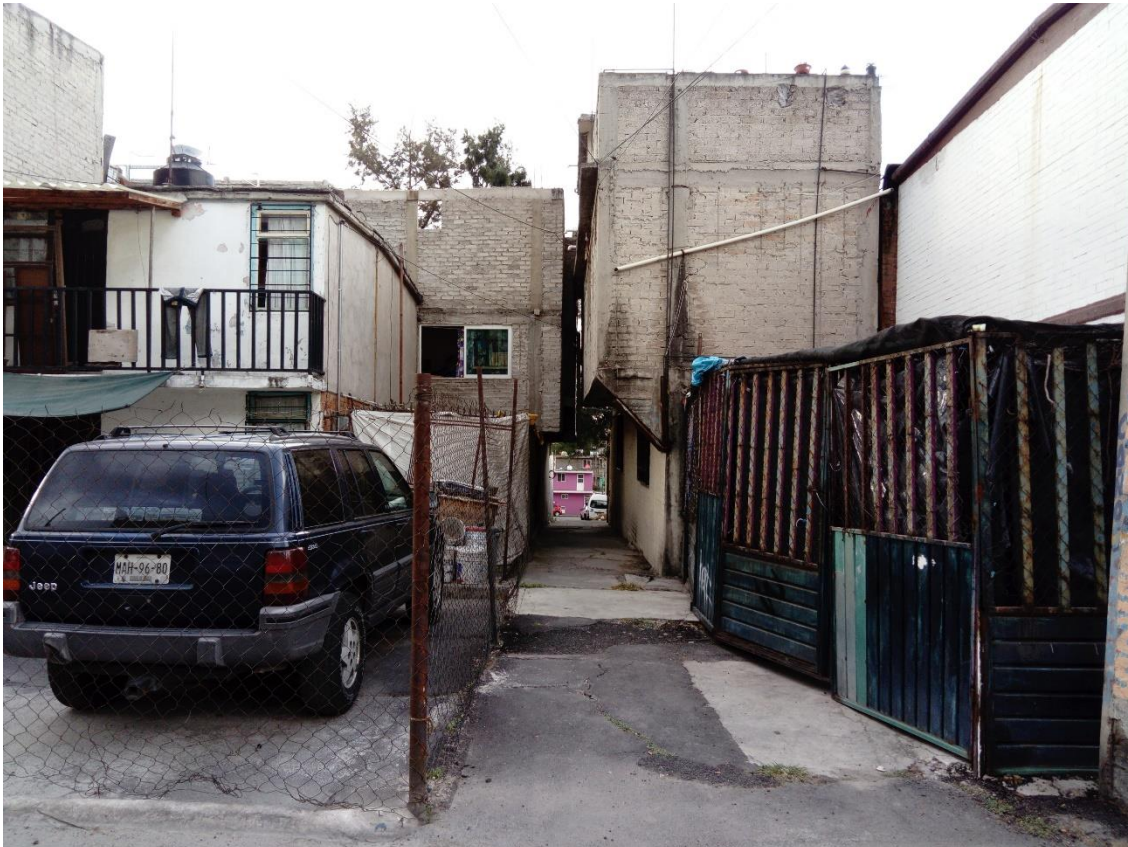
No solo con esa construcción, en la imagen podemos apreciar cómo la gente comenzó a invadir más terreno del andador tomándolo como estacionamiento y patio, la ampliación de una casa en la parte trasera y una bodega. Todo ésto la gente lo ve, pero nadie hace nada por resolverlo, ya que no quieren meterse en problemas.

Construcción sobre andador – Foto propia

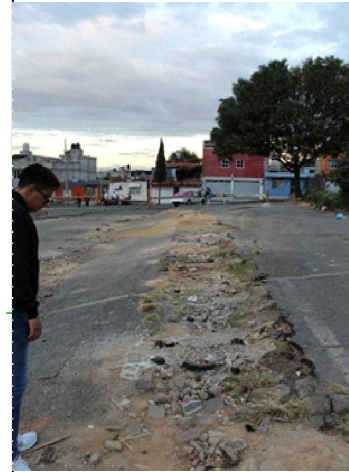
HUNDIMIENTO POR FALLA GEOLÓGICA ⑥

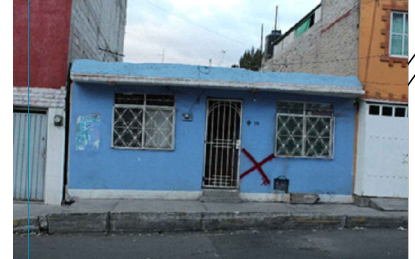
DAÑO DE ESTRUCTURA ③

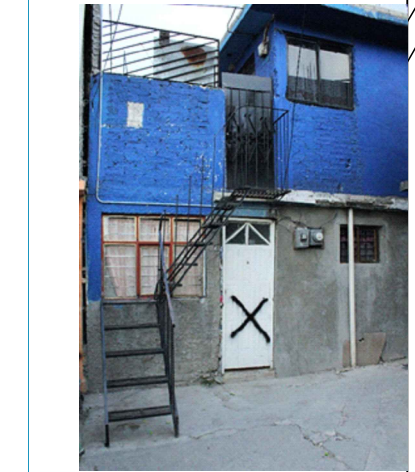
CONSTRUCCIONES IRREGULARES ⑤

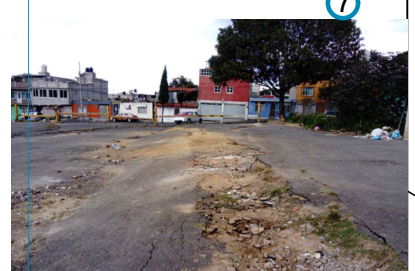
FALLA GEOLÓGICA ⑦

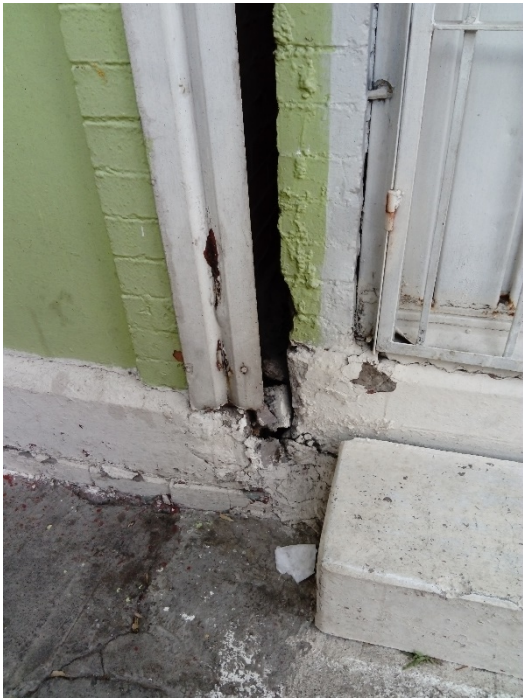
Ubicada en la calle Batallón de Zapadores con los números 21-A y 19, el daño se ve presentado en la colindancia de ambas edificaciones, este sufrió un desplazamiento lateral, separando ambas casas de sus respectivos 10 cm de colindancia según el reglamento, pero también sufrió un desplazamiento frontal - trasero desfasando las casas del nivel que se tenía.

Tras el dictamen de protección civil, me comentaron los usuarios que sus casas no sufrieron daño de ningún tipo, además de que el resolutivo que les proporciono P.C, indicaba que no estaba en ningún tipo de riesgo su vivienda. Pero las personas se sentían inseguras ya que ellos han notado como las casas se van separando más y más con el paso del tiempo, también comentaban que han sufrido un leve hundimiento en la zona de la baqueta.

Vista de la separación de las casas – Foto propia

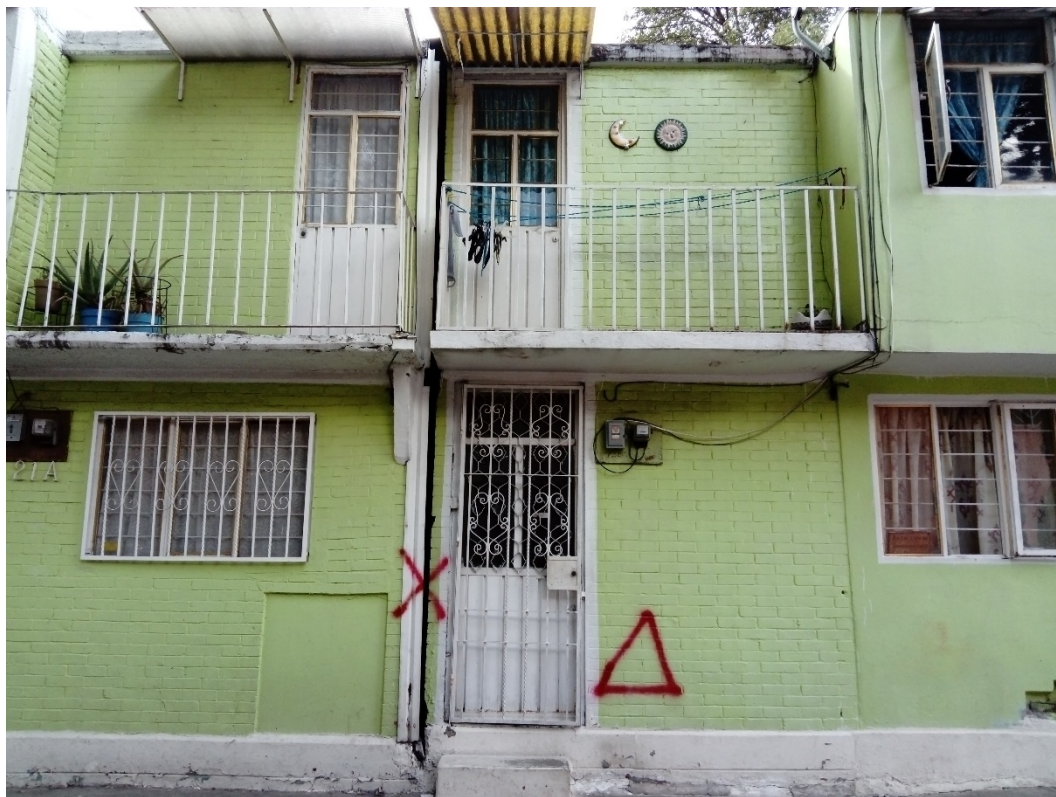
Visa frontal de las dos casas, se muestra la separación de ambas. Protección civil marco ambas casas – Foto propia

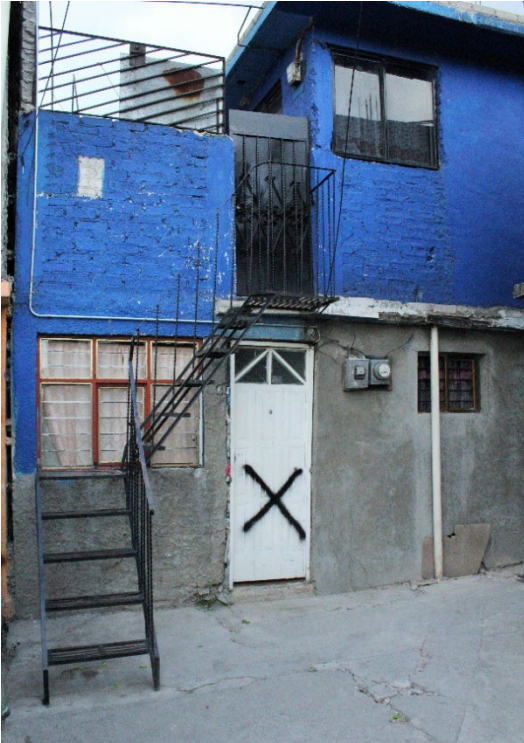
Casa con daño total tras sismo – Foto propia

Esta vivienda se ubica en el centro de la unidad en uno de los pasillos o callejones, al estar observándola, uno se da cuenta de que sufrió bastante daño por el sismo, ya que se observa daños en muro de carga, columnas y muros divisorios.

Es de suponerse que, por las modificaciones efectuadas y el incremento de peso en la estructura inicial, sufriera daños por el sismo del 19 de septiembre, dado que la remodelación fue una autoconstrucción e incremento del volumen de la casa originalmente planeada sin alguna consulta de un estructurista o arquitecto. La casa fue catalogada como pérdida total por Protección civil, fue macada con la simbología de la “X”

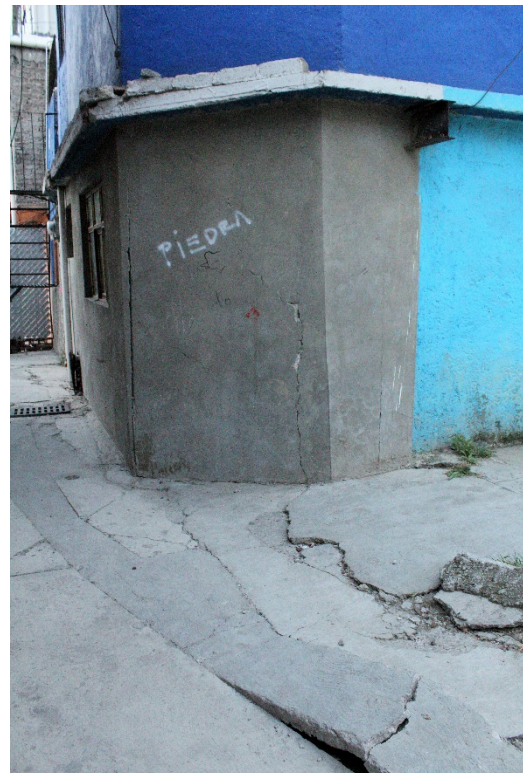
En esta otra fotografía se puede ver como la pared sufrió un gran daño afectando al castillo de la esquina, lo cual provoco que se abombachara el muro, también se ve cómo se hundió la casa en esta esquina por el levantamiento y fracturas del piso a su alrededor

Daño de muro de carga y castillo tras sismo – Foto propia

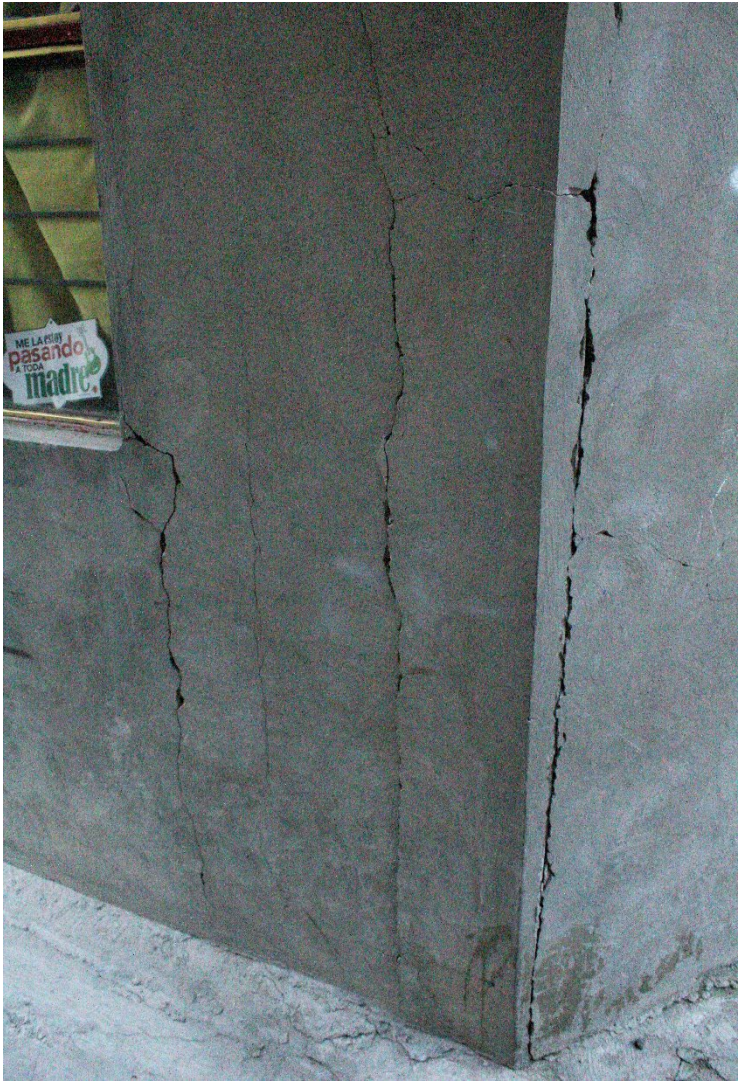
Se observa el daño que sufrió la pared y como el castillo se estrelló debido a la ampliación del piso superior. – Foto propia

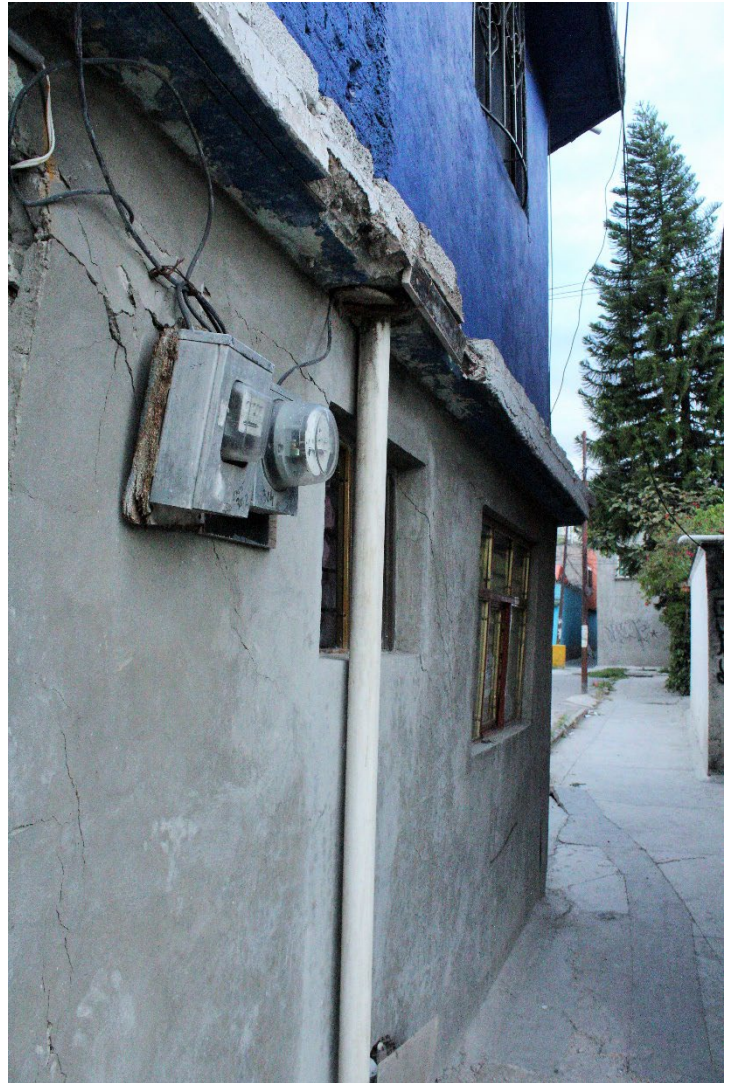
Agrietamiento en el acabado, no solo se agrietó el acabado si no también daño en la estructura del muro. – Foto propia

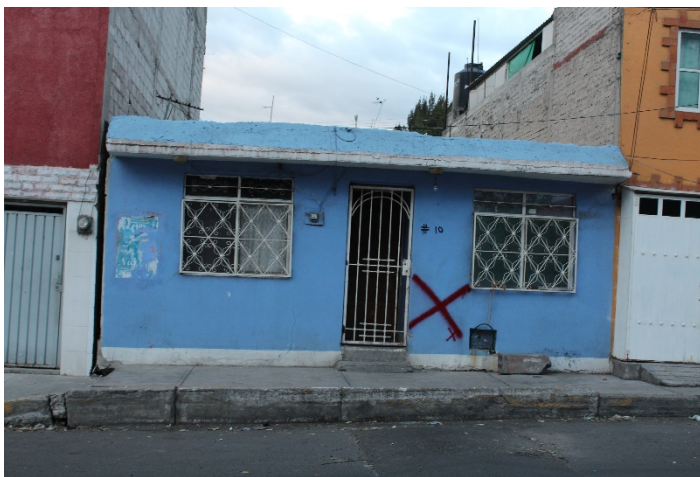
Éste otro caso, ubicado en Batallón fijo de Veracruz # 10, la casa fue dictaminada como pérdida total ya que sufrió severos daños, a pesar de que es una edificación de una sola planta y tiene buen mantenimiento, durante el sismo el movimiento de la misma casa hizo que chocara con las edificaciones colindantes, provocando daño estructural; además de que el subsuelo presenta agrietamiento desde el terremoto de 1985.

A simple vista, uno piensa que esa casa está bien por ser de un nivel, además de no presentar daños significativos en la fachada principal de la vivienda, pero platicando con los residentes del inmueble, mencionan que las paredes internas, castillos, losa y piso están fracturados con grietas de al menos 2cm, otro factor fue que la casa de uno de sus lados se hundió por las grietas que pasan por la zona, haciendo más notorio el daño que sufrió por el sismo.

Casa dictaminada pérdida total tras sismo. – Foto propia

En gran parte la afectación de esta casa y la mayoría que se encuentra en esta misma línea se debe a una serie de fracturas geológicas de la ciudad de México ya antes mencionadas, la mayoría de ellas se dan a notar en las canchas deportivas de la unidad, donde desde 1985 hasta nuestros días han sido afectada en gran parte. En la fotografía de a lado, se muestra el fracturamiento y hundimiento de la zona, donde por año va separándose más. Los vecinos de la zona no le dan mucha importancia, porque según ellos “no puede pasar a mayores”, aunque hace ya algunos años en la calle principal de la unidad (Batallón fijo de Veracruz) sufrió un socavón de casi 10 metros de ancho debido a una pequeña caverna que se había formado por el asentamiento y efecto de licuefacción de la tierra y por la grieta que se encuentra ahí.

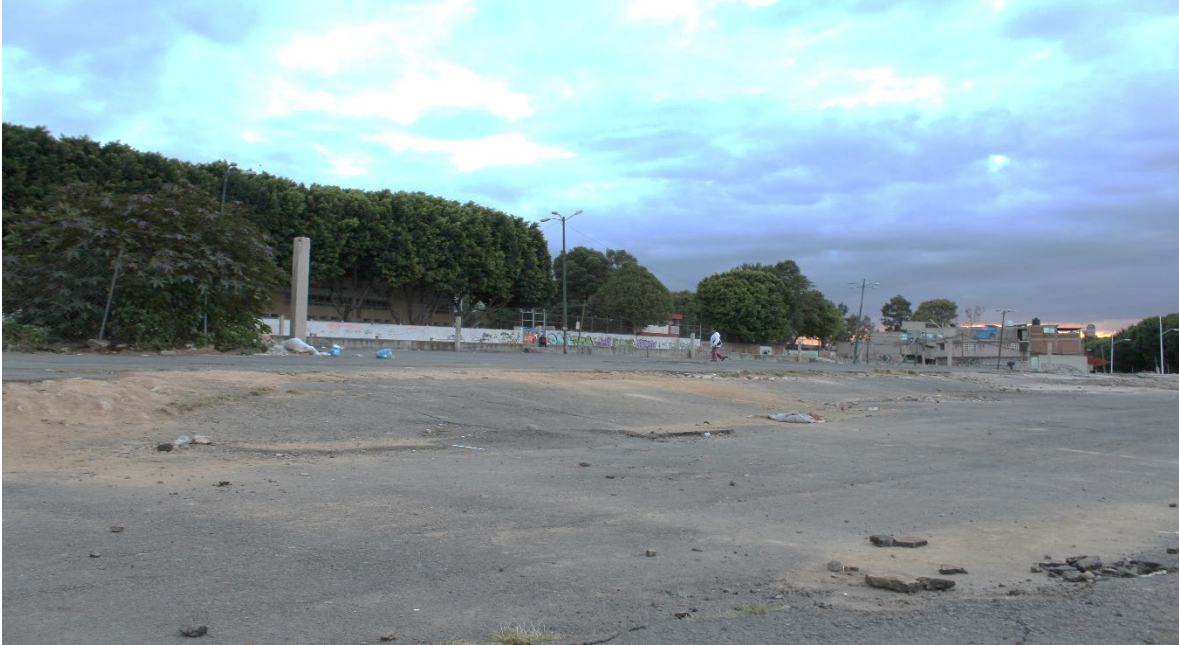
Este sitio en especial ha sido afectado por los sismos que ha ocurrido en la Ciudad de México, esta área es el espacio público más grande de la unidad, ya que en su origen iba a ser un parque, pero decidieron hacerla canchas deportivas, pero con el paso del tiempo el terreno se ha ido fracturando y hundiendo a tal grado de tener una diferencia de alturas significativas, donde el punto más alto al punto más bajo tiene una diferencia de 2.5m aproximadamente.

Vista general del estado actual de "las canchas" – Foto propia

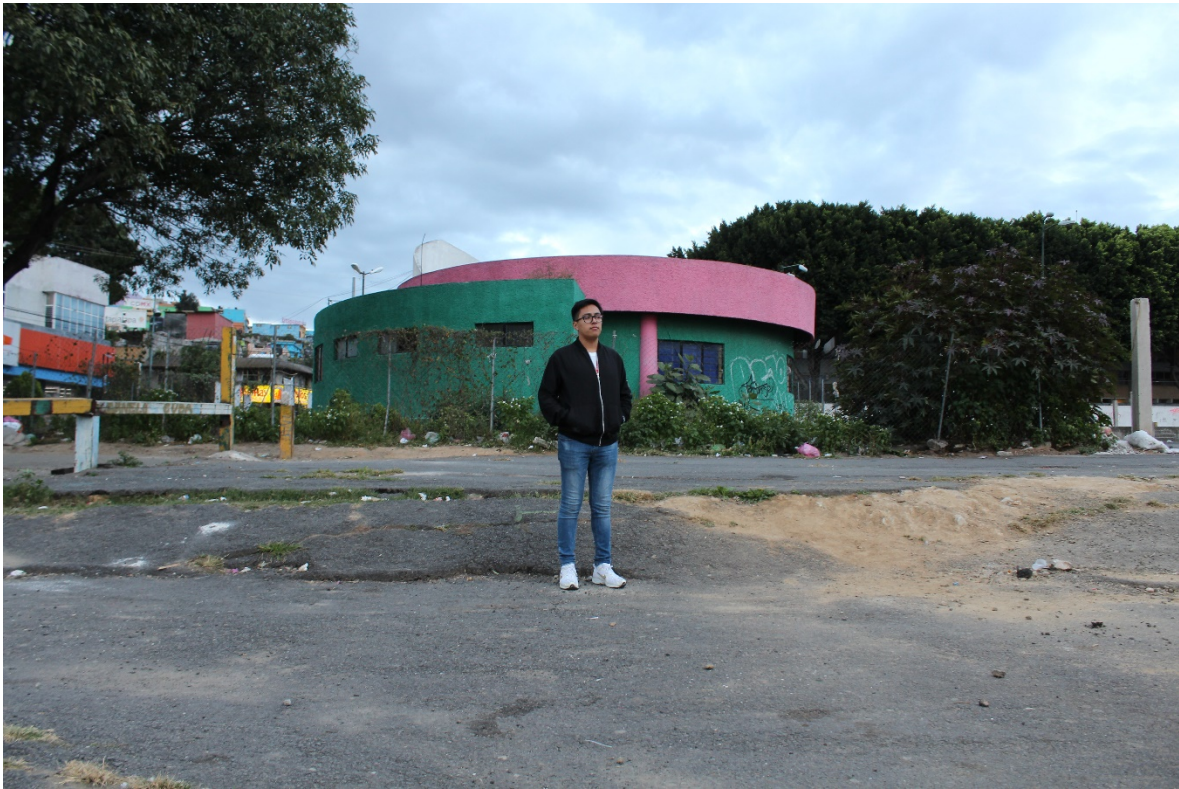
Comparación de hundimiento del suelo, la diferencia aproximada es de 60cm - Foto propia

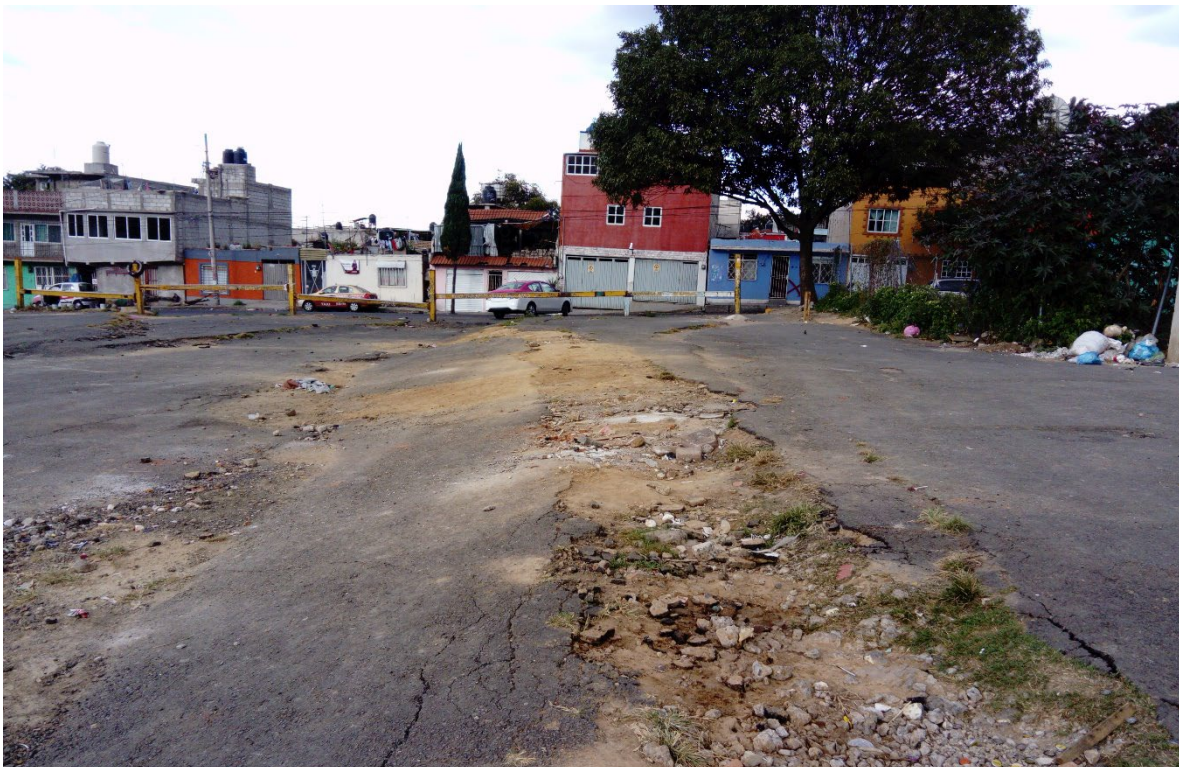
Hundimiento de una sección de la zona en tres partes con una diferencia de 50cm cada uno. - Foto propia

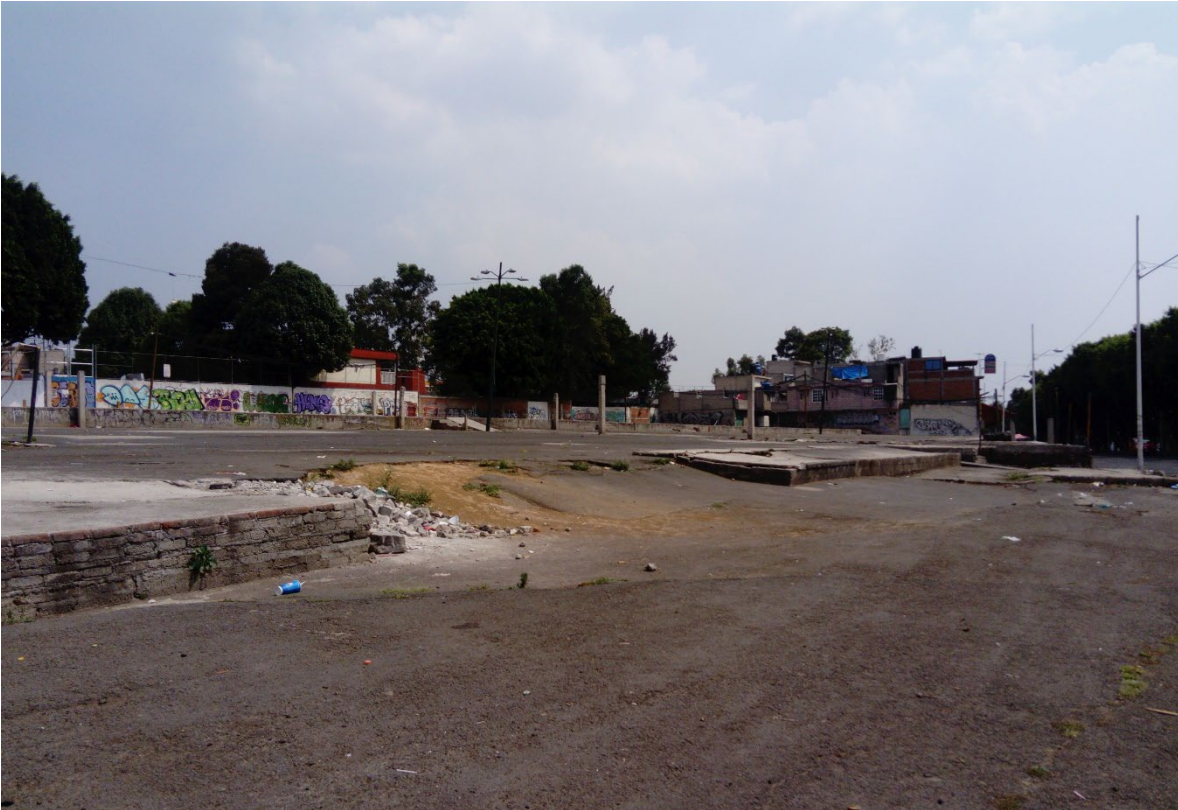
Se ve falta de mantenimiento de la zona y las modificaciones que han hecho los usuarios del mercado para poder instalarse. – Foto propia

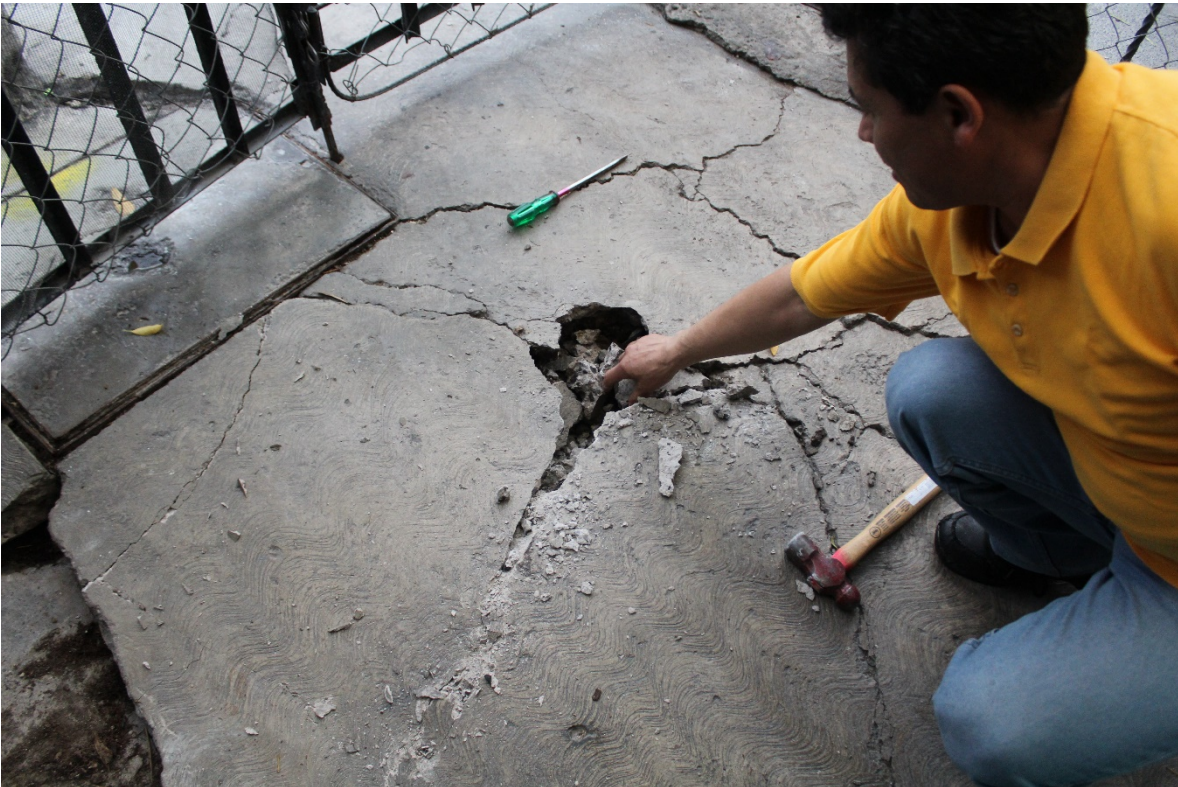
Pude observar la reparación de una casa, donde su patio se levantó ya que el inmueble se hundió cerca de 25cm en una de sus esquinas. No es raro que las cosas de esta unidad se hundan o inclinen dado que por las fallas que pasan en el subsuelo han logrado desnivelar una casa completa. En este caso observaremos el proceso que los usuarios llevaron a cabo para poder hacer la reparación de su patio y lograr un nivel más regular del piso exterior de su casa, además de poder observar parte de la infraestructura inicial de la unidad desechada tras el sismo de 1985 por la peligrosidad que esta podía generar a los usuarios de la colonia.

Patio de una casa dúplex que se ha fracturado debido al hundimiento del mismo inmueble. – Foto propia
